# GIMMESTAD GAMLE KIRKE. LIMFARGEDEKOR. FORPROSJEKT 2021

Kulturminne-Id 84240. Gloppen kommune.

| Tittel<br>Gimmestad gamle kirke. Limfargedekor. Forprosjekt 2021<br>Kulturminne-Id 84240. Gloppen kommune. | Rapporttype/nummer<br>NIKU Oppdragsrapport 110/2021 | Publiseringsdato<br>30.09.2021 |

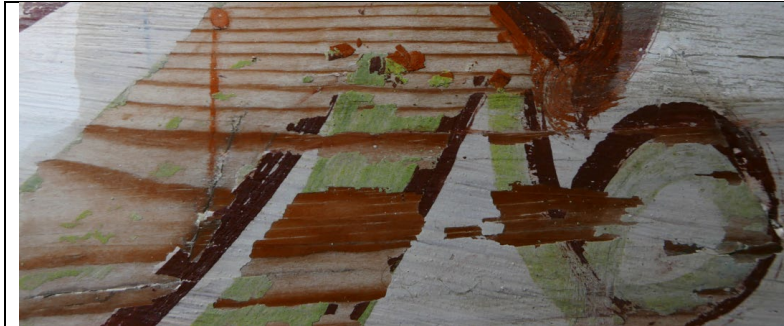
Nedbleket grønnfarge på dekor på midtkonstruksjon i skipet. Fargen er synlig når dekoren er fuktet opp av konsolideringsmiddel som her.

Fargene er endret. Det er sannsynlig at gule<sup>9</sup>, blå og grønne farger er bleket bort. Dette er ikke systematisk undersøkt. Deler av himlingen er malt opp.

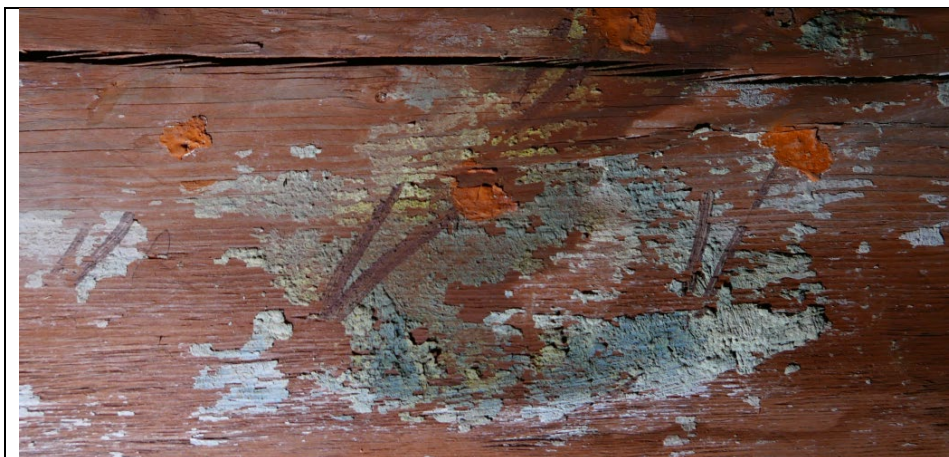
- Ripeslitasje på sørveggen ved opphengene for hatter.
- Vann og fuktskader hvor det er tapt maling, men også til dels oppskallet maling.
- Maling uten feste til underlaget, oppskallinger – særlig der malingen ligger tykt.
- Tap av maling.
- Berøringsskader på nedre del av vegg.
- I blomsterområdene i krukkene ser den gule fargen ut til å ha dårlig feste.
- I «naturområdene» som krukkene står i er det en del «oppkrøllet» maling.

«Naturområde» som bakgrunn for krukkene med store utfall og løs, oppkrøllet maling

Dekoren bør behandles for å fjerne støv og sand og for å unngå tap av maling.

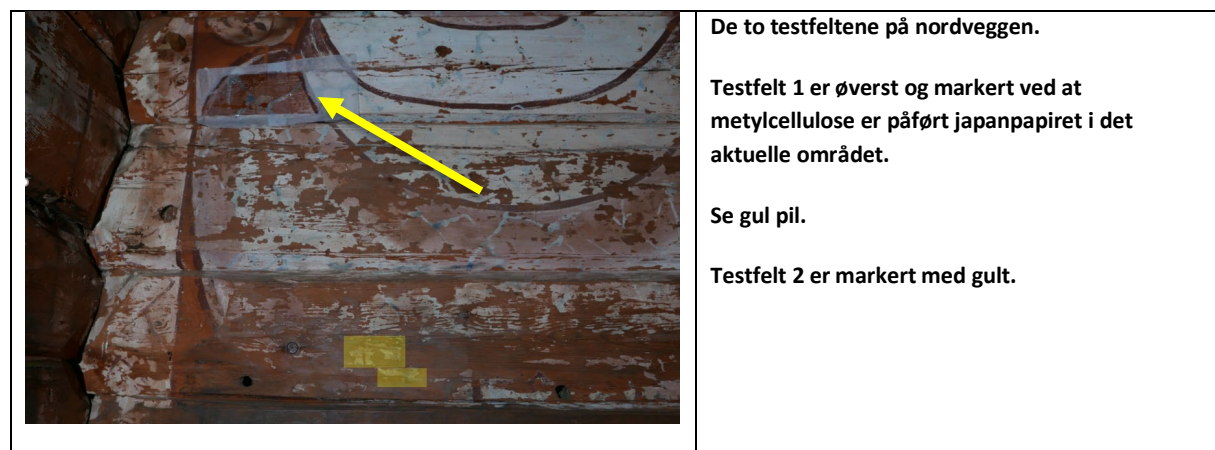
Konsolideringsmidlet ble testet på to felt på nordveggen inne i dåpshuset. I testområdene er malingen tykk og pastos. Det er opp- og avskallinger. Det ble testet på vestre del av veggen, på stokk 5 og 7 regnet fra benken på veggen. Se foto nedenfor.

Metylcelluloseblandingen ble påført gjennom japanpapir. Pensel ble brukt til å legge malingen ned. Absorberende papir ble brukt på japanpapiret for å fjerne overskytende metylcellulose. Japanpapir og absorberende papir ble fjernet og rester av lim ble fjernet gjennom et nytt japanpapir. Malingen la seg fint ned og så ut til å ha feste. Sammenlignet med bruk av størlim, krever metoden mye bearbeiding ved avtørk på overflaten for å sikre at alt limet fjernes. Denne metoden er tidkrevende, krever årvåkenhet og omtanke. Det er mulig at det bør legges dobbelt lag med japanpapir i utgangspunktet.

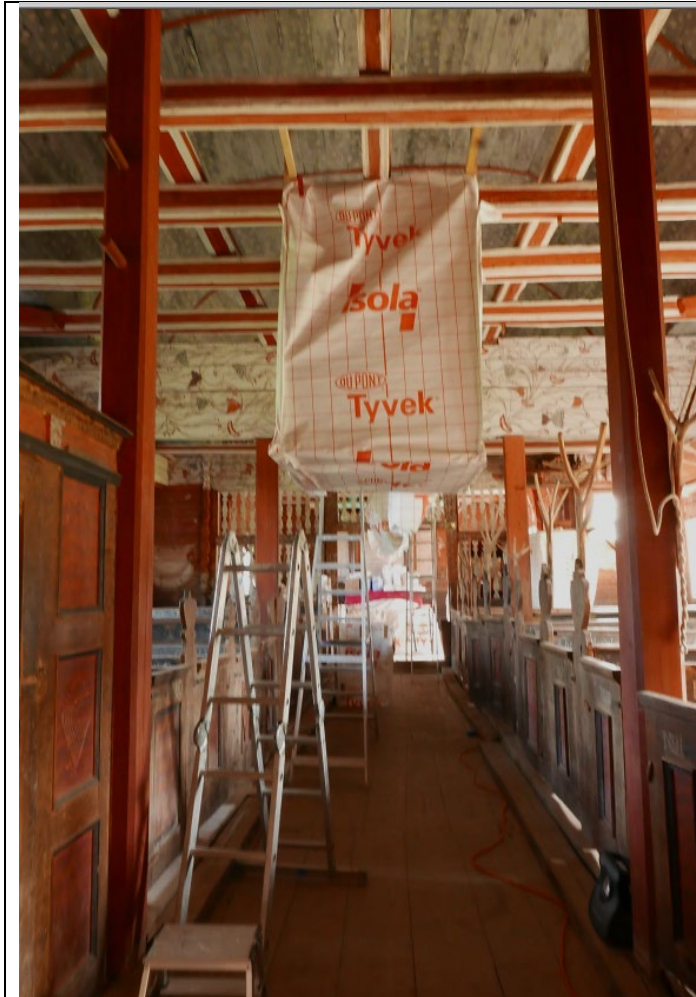
De gjenstandene som var oppbevart ved museet er tilbakeført til kirken på grunn av plassmangel i museets magasin. Disse står nå innpakket og samlet på alteret. De interiørelementene som ble tildekket/pakket inn på plass i kirken er fortsatt tildekket. Det er en fordel om disse elementene forblir tildekket om behandlingen av limfargedekoren starter opp i 2022. Det ligger mye støv på tildekkingene av interiørelementene, særlig i koret. Dette støvet må fjernes om tildekkingen blir liggende. Det må uansett fjernes før tildekkingene fjernes.

Kirkerommet sett fra vest i august 2021. Den tørkede fisken henger på plass inne i et «monter» av Tyvek. Bakenfor henger lysekronene pakket inn i Tyvek. Også f.eks prekestol, alterring med knefall og brudestol er dekket med Tyvek.

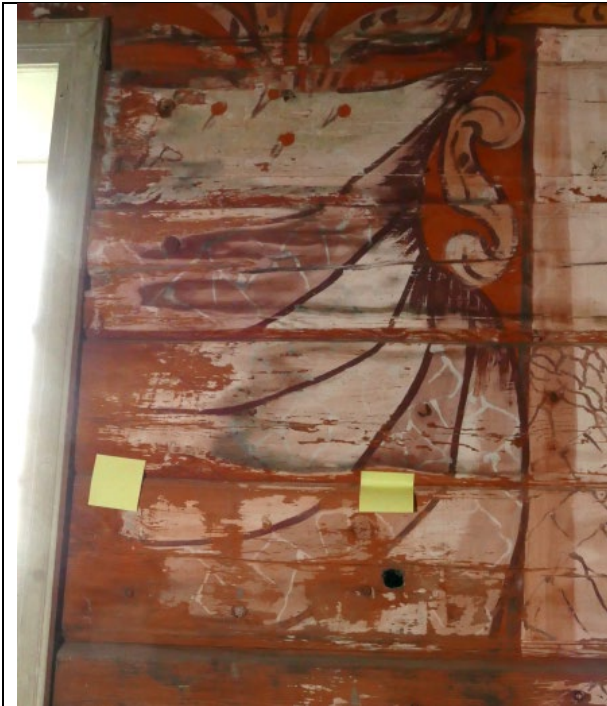
Det er flere områder med løs maling, to er markert med gule lapper.

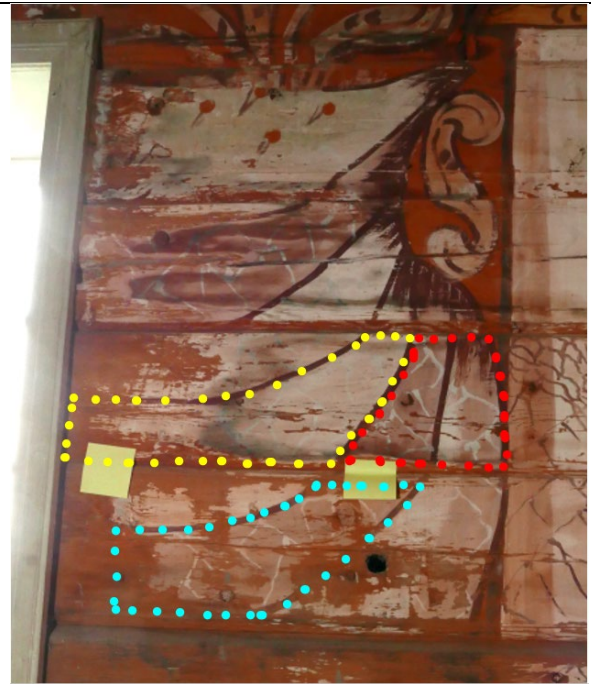
Prikkene markerer tre forskjellige testområder.  
Gul: Størlim 3% i vann. Rød: Methyl cellulose 400Cp, 1 % løsning i etanol:vann, 1:1  
Turkis: 400Cp, 2 % løsning i etanol:vann, 1:1

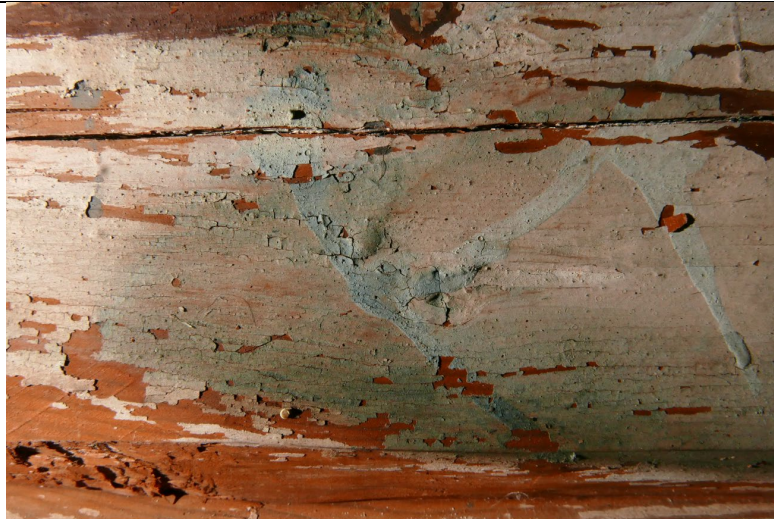
**Testfelt størlim  
før behandling.  
Detalj med  
oppskallinger**

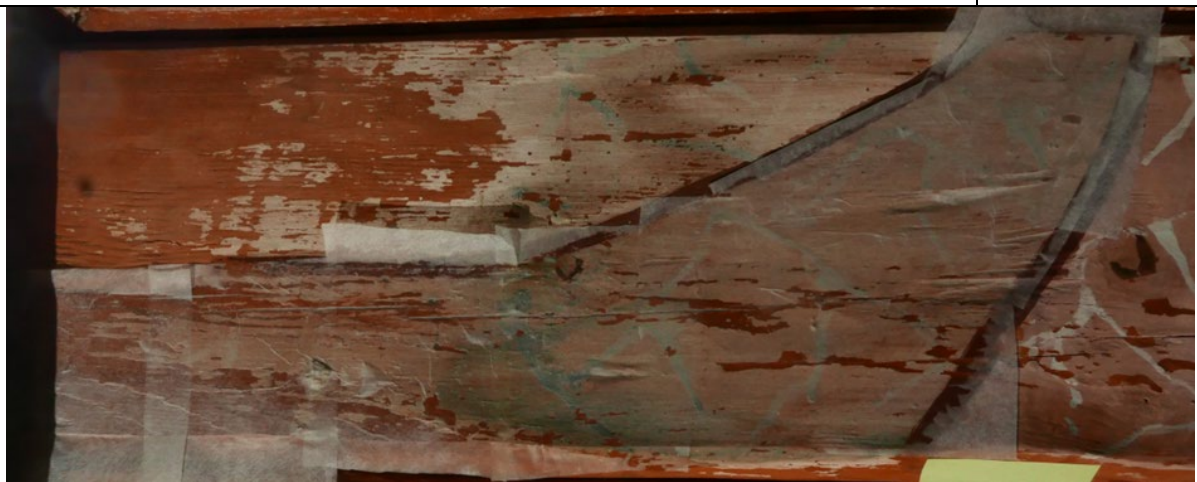
**Størlim 3 % i vann påført gjennom japanpapir**

| Nr | Middel/<br>Løsning | Beskrivelse<br>maling | Sted i<br>kirka (se<br>foto) | Påføring | Resultat<br>dagen etter | Resultat<br>etter ett<br>år | Kommentar |
|---|---|---|---|---|---|---|---|
| 1 | Størlim<br>3 % i<br>vann <sup>10</sup> | Tykk maling,<br>bunnfarge<br>og toppstrøk | Nordvegg<br>skip, øst<br>for vestre<br>vindu | Pensel/<br>japan-<br>papir. 35-<br>40°C-<br>løsning | <i>Observert ca<br/>5 timer etter<br/>påføring: gir<br/>skjold,<br/>malingen er<br/>lagt ned.<br/>Ikke tørr.</i> | | Lett å påføre.<br>Malingen ser ut til å<br>legge seg ned til<br>underlaget. Enkelt å<br>fjerne overskytende<br>lim. |

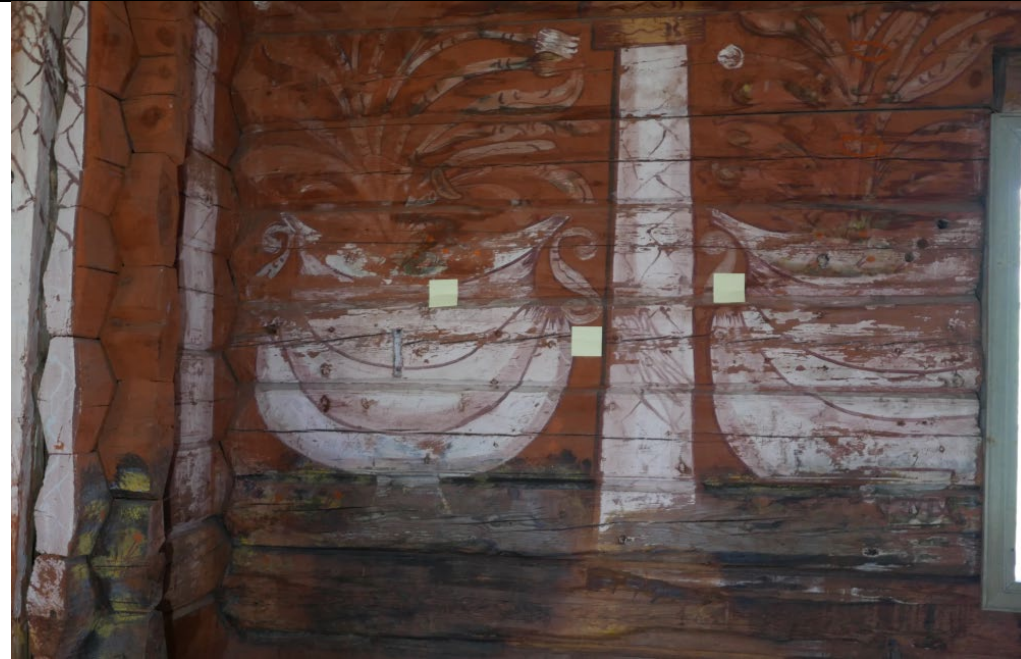
Det er flere områder med løs maling, tre er markert med gule lapper.

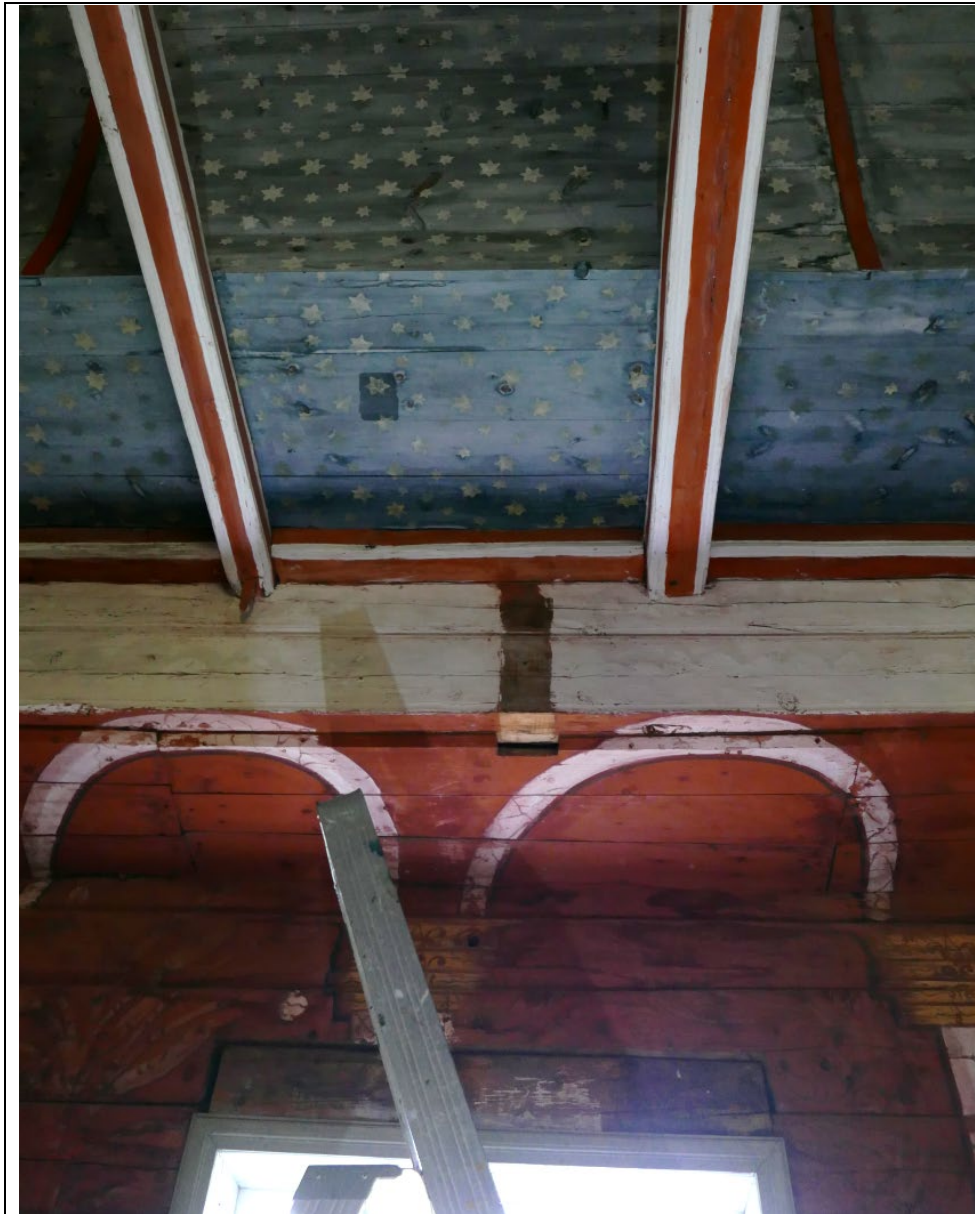
Testområdet er påført konsolideringsmiddel og fremstår her som en mørkere firkant.

| Nr | Middel/<br>Løsning | Beskrivelse<br>maling | Sted i<br>kirka (se<br>foto) | Påføring | Resultat<br>dagen etter | Resultat<br>etter ett<br>år | Kommentar |
|---|---|---|---|---|---|---|---|
| 10 | <b>Methyl<br/>cellulose<br/>1500 Cp,<br/>1 %<br/>løsning i<br/>etanol:v<br/>ann, 1:1</b> | Forholdsvis<br>tynn maling,<br>to eller tre<br>lag | Himling<br>mot nord i<br>østdel av<br>skip over<br>vindu | Pensel/<br>japan-<br>papir.<br>Kald<br>løsning | Ikke<br>observert løs<br>maling | | Lett å påføre.<br>Malingen ser ut til å<br>legge seg ned til<br>underlaget.. Enkelt,<br>men tidkrevende å<br>fjerne overskytende<br>lim. |

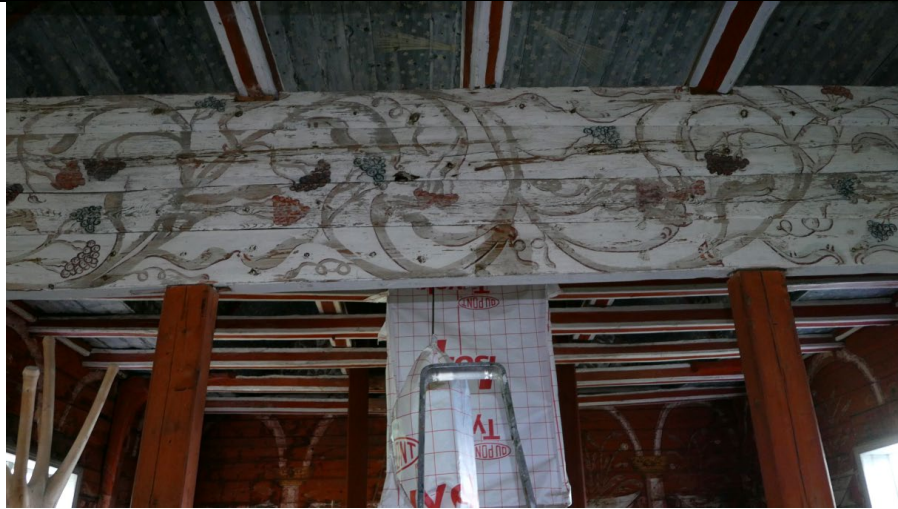
Testområdet er påført konsolideringsmiddel og fremstår her som en mørkere firkant nede på konstruksjonen, rett over stigen.

| Nr | Middel/<br>Løsning | Beskrivelse<br>maling | Sted i<br>kirka (se<br>foto) | Påføring | Resultat<br>dagen etter | Resultat<br>etter ett<br>år | Kommentar |
|---|---|---|---|---|---|---|---|
| 11 | <b>Methyl<br/>cellulose<br/>1500 Cp,<br/>1 %<br/>løsning i<br/>etanol:<br/>vann,<br/>1:1</b> | Tynn maling,<br>to eller tre<br>lag | Konstruksjon i<br>tømmer<br>som løper<br>østvest i<br>skip | Pensel/<br>japan-<br>papir.<br>Kald<br>løsning | Ikke<br>observert løs<br>maling | | Lett å påføre.<br>Malingen ser ut til å<br>legge seg ned til<br>underlaget.. Enkelt,<br>men tidkrevende å<br>fjerne overskytende<br>lim. |
