A 210 VALLE KIRKE. PORTRETT AV PEDER CLAUSSØN FRIIS.

Konservering av parkettert panelmaleri

Tittel A 210 Valle kirke. Portrett av Peder Claussøn Friis. Konservering av parkettert panelmaleri	Rapporttype/nummer NIKU Oppdragsrapport 65/2015	Publiseringsdato 19.05.2015
	Prosjektnummer 156.1020005	Oppdragstidspunkt 2014/2015
	Forsidebilde Røntgenmontasje. NIKU 2014	
Forfatter(e) Anne Apalnes Ørnhøi	Sider 22	Tilgjengelighet Åpen
	Avdeling Konservering

Sammendrag Presteportrettet av Peder Claussøn Friis er trolig malt av Peter Reimers og datert 1614. Portrettet er malt med oljemaling på eikepanel. Maleriet har tidligere vært voksbehandlet og parkettert. I 2012 ble kirkekunsten i Valle kirke tilstandsregistret, og tilstanden på panelmaleriet ble vurdert som dårlig. I 2014/2015 ble maleriet derfor konsolidert, rensset for ferniss, refernissert, kittet og retusjert.

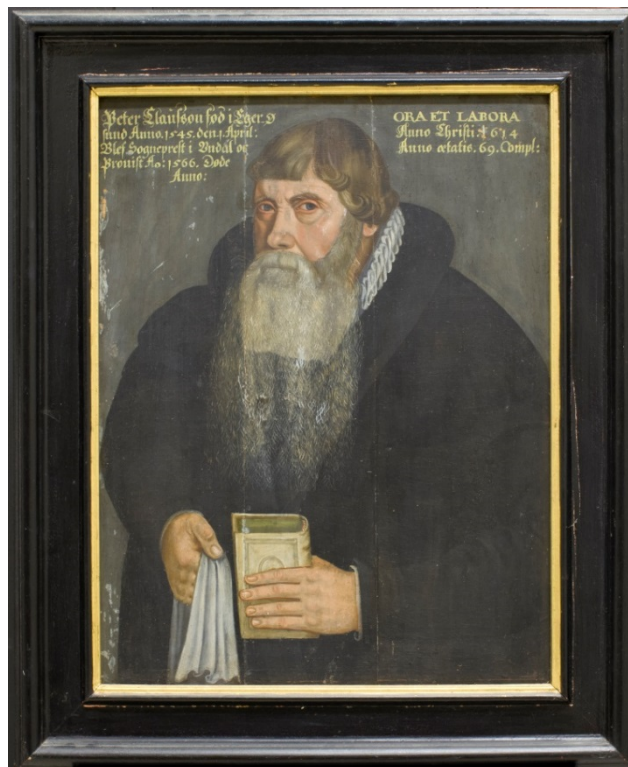
Portrettet forestiller prest Peder Claussøn Friis. Maleriet er malt med oljemaling på eikepanel, og er trolig malt i 1614, da Peder Claussøn Friis var 69 år gammel (bilde 1). Dette vet vi på grunn av inskripsjonen som er malt på begge sider av Peder Claussøn Friis' ansikt:

Bilde 1. Foto av presteportrettet før behandling.

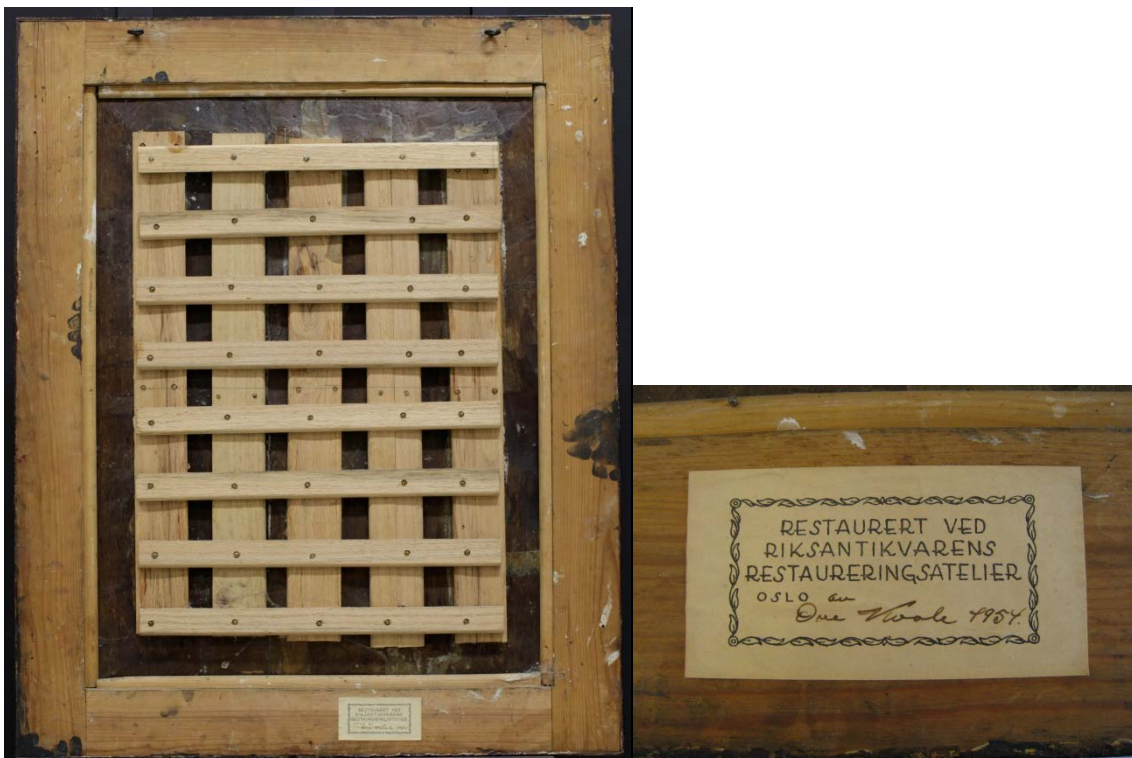
På baksiden av panelet er det festet en parkettering av eik bestående av 5 vertikale og 8 horisontale bord som er festet med rundtreskruer med flatt spor (bilde 2).

Maleriet har blitt konservert tidligere. Det finnes en behandlingsrapport fra Riksantikvarens konserveringsatelier i 1954. Behandlingen blir beskrevet som «Full restaurering»³. Trolig er parketteringen fra 1954. Det samme gjelder voksbehandlingen, som var en utbredt behandlingsform på 1950-tallet.

Bilde 2. Foto av presteportrettets bakside med parkettering og detalj med merkelapp.

På grunn av panelmaleriets parkettering og voksbehandlingen ble det besluttet at maleriet ikke skulle få påmontert bakplate.

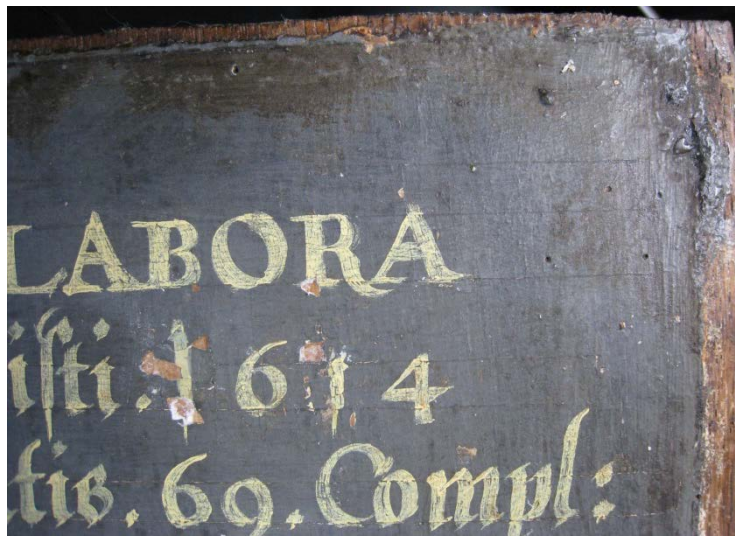
Maleriet har også tidligere blitt rensert for ferniss. Under fernissen som ble fjernet i 2014 ligger det langs ytterkantene av maleriet rester av noe som trolig er en olje/harpiks-ferniss som nå er svært gulnet, og uløselig (bilde 3).

Bilde 3. Bilder viser brune rester av gammel ferniss, som ikke ble fjernet under konserveringsarbeidet i 1954.

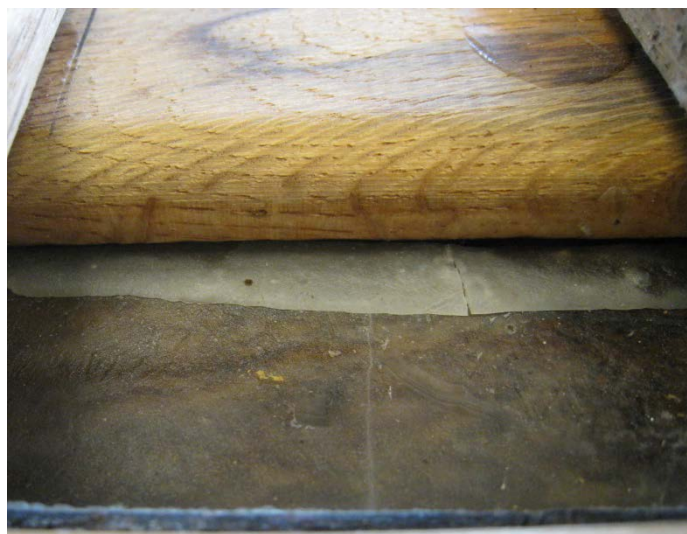
Panelet består av tre vertikale bord. Det ser ut til å være i god stand, uten store sprekker eller større deformasjoner. Baksiden av panelet er behandlet med en voks/harpiksblanding som er strøket på i tykke lag (bilde 4).

Bilde 4. Bildet viser rester av voks som ligger under en feielist i parketteringen.

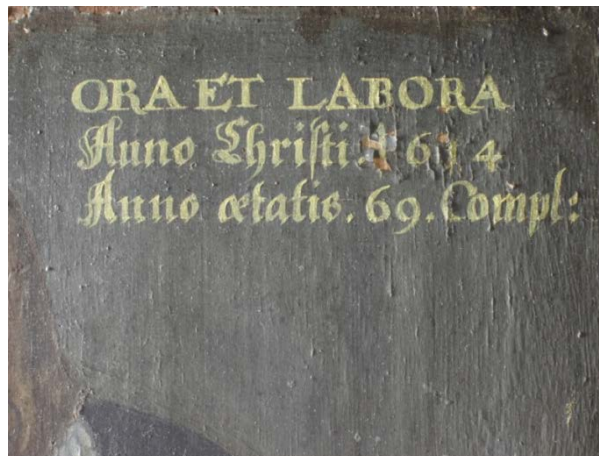
Malingslaget er preget av mange små, vertikale takformede oppskallinger over hele billedflaten (bilde 5). Oppskallingene er hovedsakelig lukkede, og avskallingene går i hovedsak ned til bunnmaterialet. Det er også områder med avskallinger, og det er mye løs og ustabil maling i forbindelse med dette (bilde 6). Malingen er misfarget enkelte steder, det gjelder hovedsakelig gamle retusjer.

Bilde 5. Detalj av malingsoverflaten i sidelys viser opp- og avskallinger.

Oppskallinger i malingslaget ble konsolidert med 20 % Beva 371 Solution i white spirit (bilde 10). Løsningen ble påført varmt med spisspensel. Oppskallingene ble lagt ned med varmeskje ca. 60 grader gjennom Melinex dagen etter.

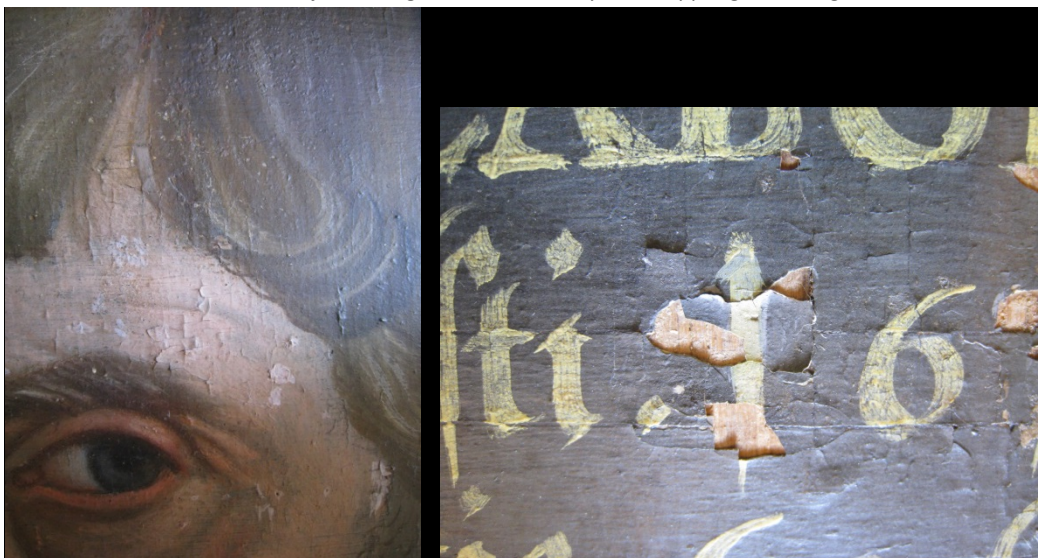
Bilde 6. Detaljer av opp- og avskallinger i malingslaget.

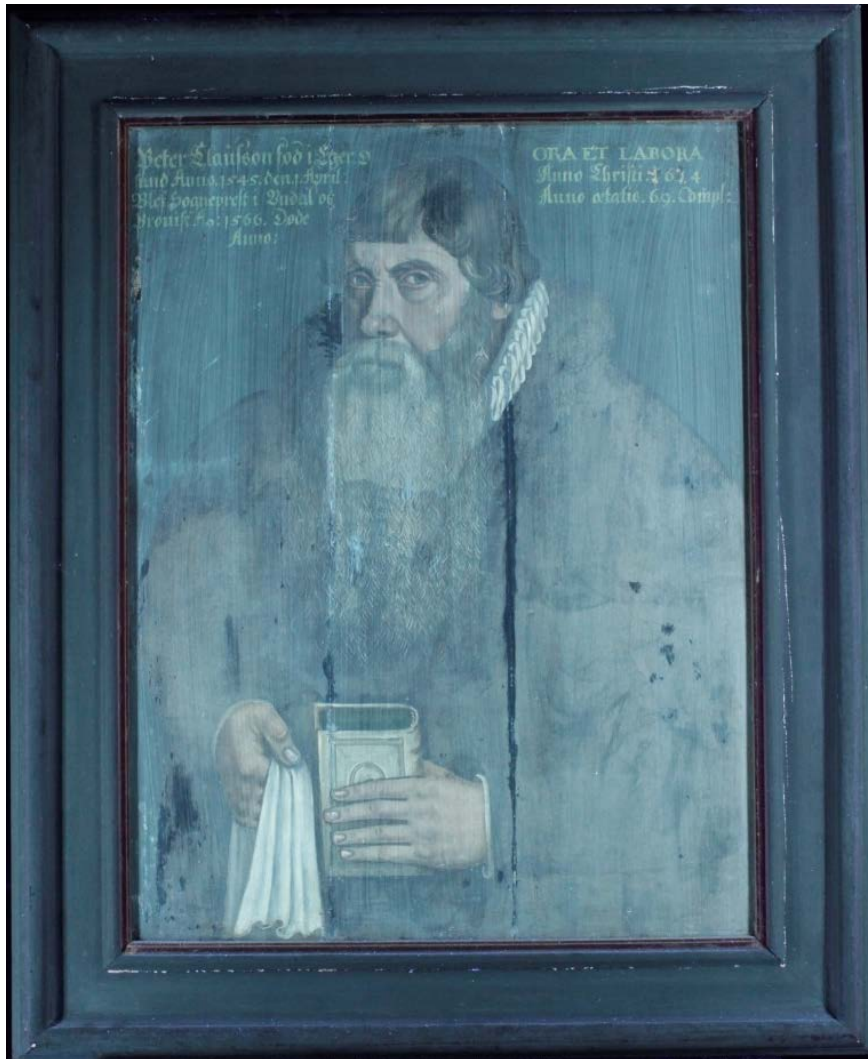
Fernissen er tykk, svært gulnet og ujevnt påført. På fotografiet tatt under ultrafiolett (UV) lys kan det tydelig sees penselstrøk i den tykke fernissen (bilde 7). Den tykke fernissen skjuler også i stor grad de ulike sjatteringene i prestens kappe og gjør maleriet flatt og uten kontraster.

På UV-fotografering sees fernissen som et gulgrønt slør, noe som indikerer at fernissen består av naturlige harpiks⁶, trolig dammar. I tillegg viser UV-fotograferingen flere retusjerte områder.

Bilde 7. Fotografering av maleriet under ultrafiolett belysning, før behandling.

hovedsakelig lokalisert i de sorte områdene på maleriet og kan sees som mørke flekker på den fluoriserende fernissen i UV-fotografiet (bilde 7).

Ferniss ble fjernet med etanol/acetone blanding 3:1 (bilde 12). Overflaten ble først smussrenset med saliva for å fjerne skitt og smuss for å gjøre fernissrensingen enklere.

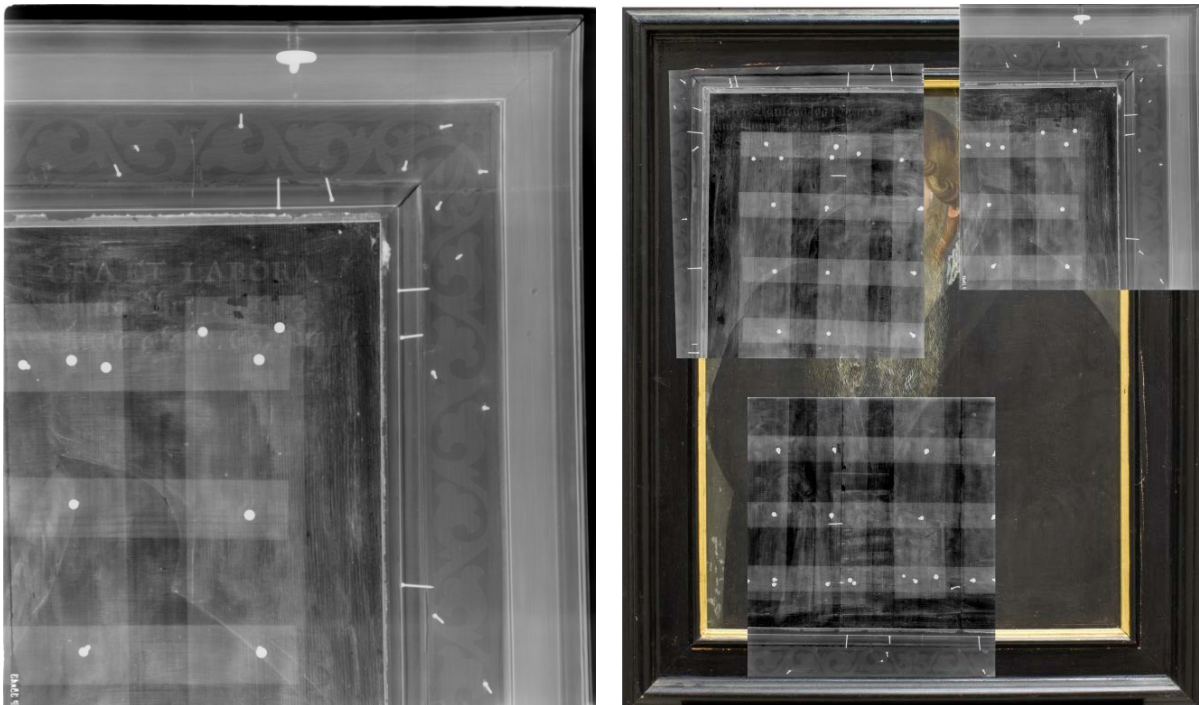
Pynterammen er laget i furu og den er sprukket langs indre profilering og tidligere overmalt. Pynterammen er stabil og i generelt god stand.

Pynterammen ble røntgenfotografert⁷. Røntgenfotograferingen ga antydning til en tilsynelatende hel dekor under den sorte overmalingen, med en flott akantusbord på pynterammen som trolig er laget med bladgull (bilde 8). En avdekkingsprøve, utført med etanol, avslørte at akantusborden ikke er i god stand, noe som trolig også er grunnen til at den ble overmalt. Pynterammen ble derfor ikke avdekket.

Bilde 8. Røntgenfotograferingen viser underliggende dekor i rammen.

Pynterammen ble retusjert med løst pigment med 25 % dammar (bilde 15). Løse forfylte lister langs rammens innerkant ble limt med Cascol trelim og lagt i press med tvinger. Pynterammefalsen fikk påmontert filtteip. I tillegg ble det lagt kork i tynne biter mellom panelmaleriet og pynterammen slik at maleriet sitter fast.

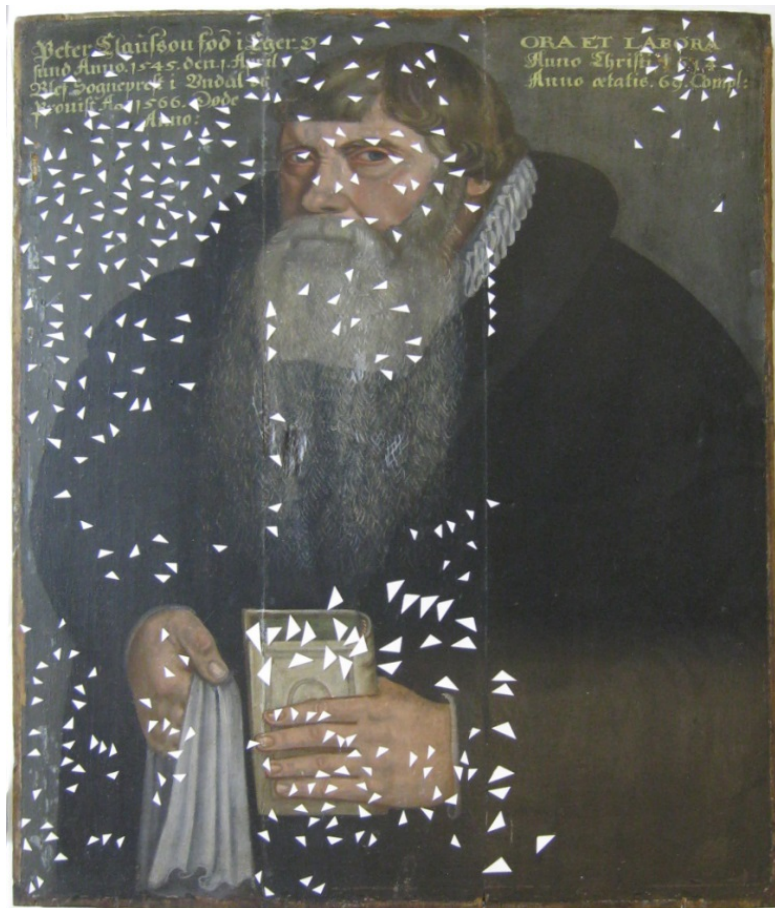
Bilde 10. Bildet viser hvite, løse papirmerker der det ble konsolidert løs maling.

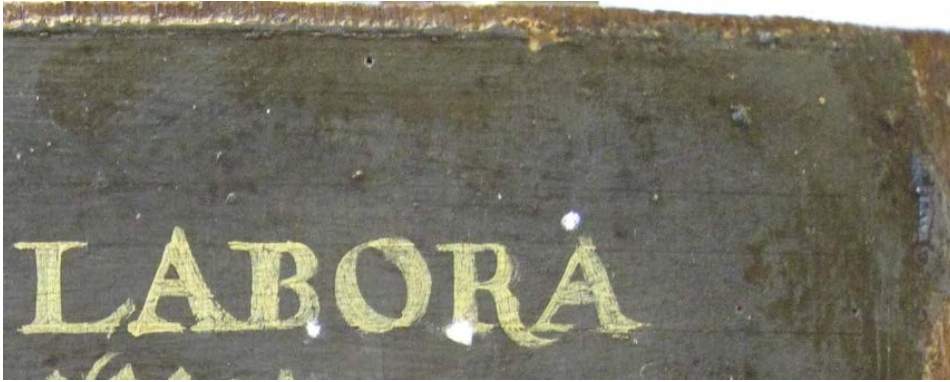
Enkelte steder er det rester etter en eldre ferniss, hovedsakelig i hjørnene. Denne fernissen er sterkt nedbrutt, mørk og brungul i fargen (bilde 11). Fernissen er trolig en olje/harpiks ferniss som med tiden har blitt uløselig.

Bilde 11. Bildet viser brungule rester etter gammel, nedbrutt ferniss.

Den gamle uløselige olje/harpiksfernissen ble fjernet mekanisk med skalpell der det var mest skjemmende.

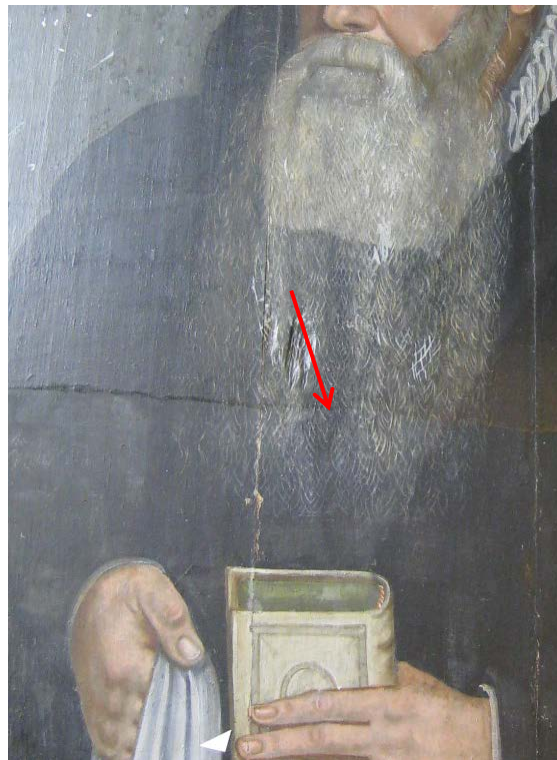
Bildet 12. Bildet viser maleriet delvis renset (rød pil). Nederste del er renset, øverste del er med gammel ferniss.

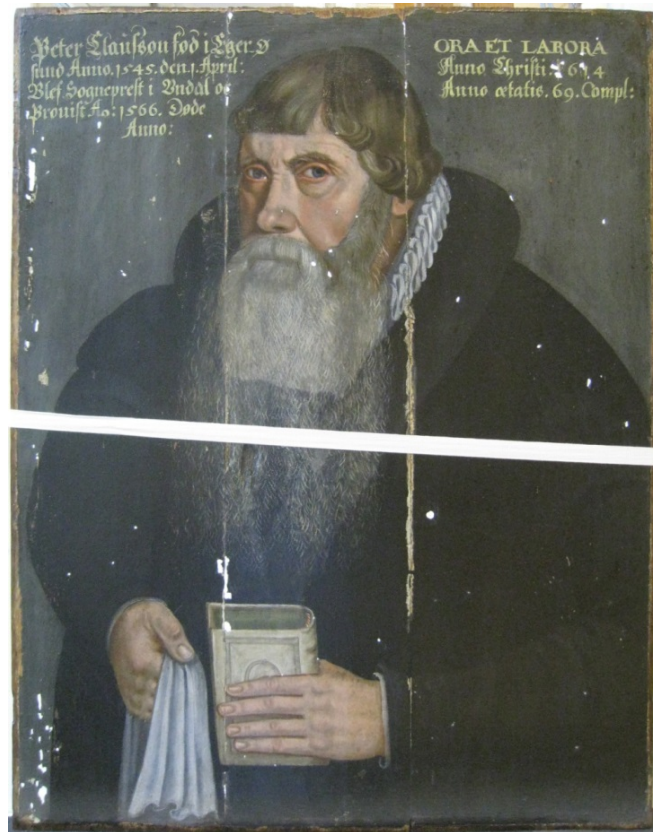
Bildet 13. områder med hvit kitting før retusjering.

Kitting ble utført med Beva 371 kitt blandet med Bologna kritt og titanhvitt. Kittet ble påført med varmeskje (bilde 13). Retusjering ble utført med løst pigment med 25 % dammar som bindemiddel (bilde 14).

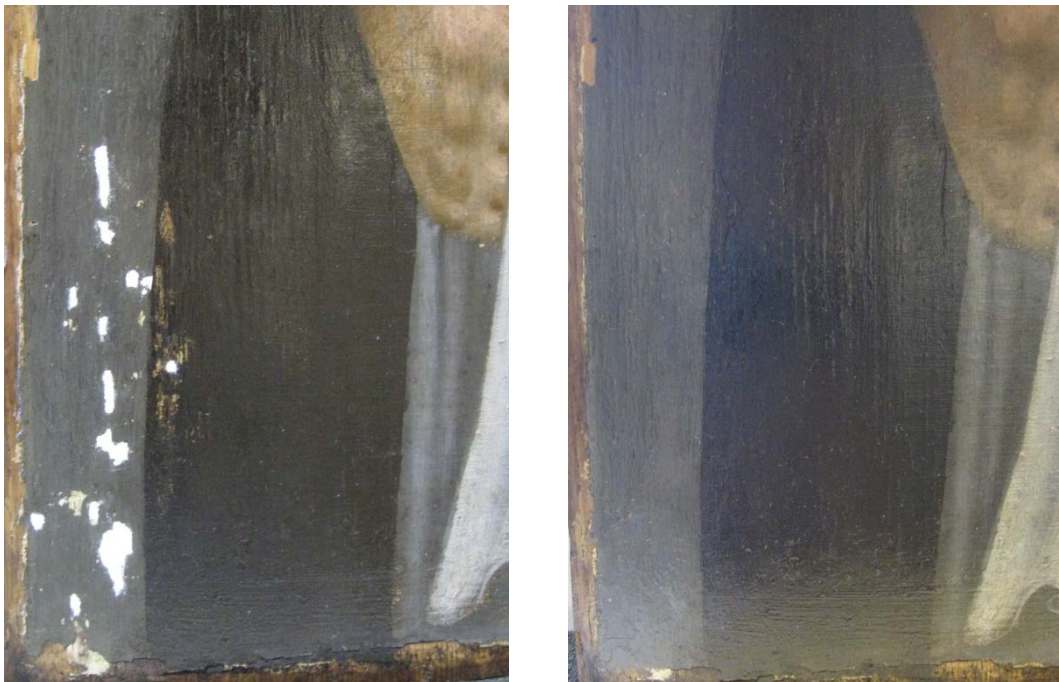
Bilde 14. Kitting av avskallinger (venstre), og etter retusjering (høyre).

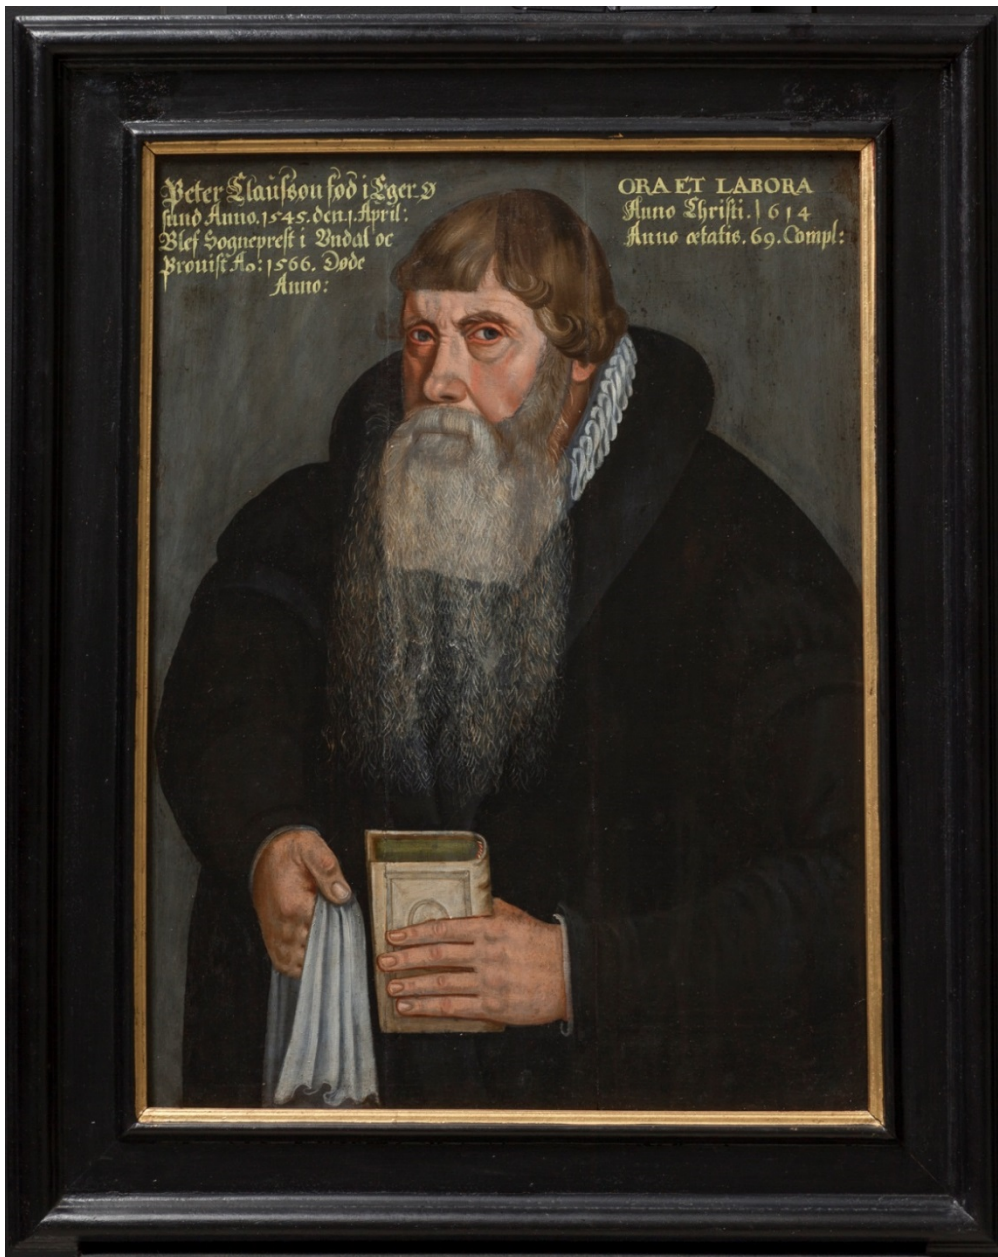
Bilde 15. Malerier etter konservering og montering i pynteramme. Foto: Birger Lindstad 2015.

Panelmaleriet ble montert i pynterammen med de samme listene, men spikerne ble skiftet ut med skruer.

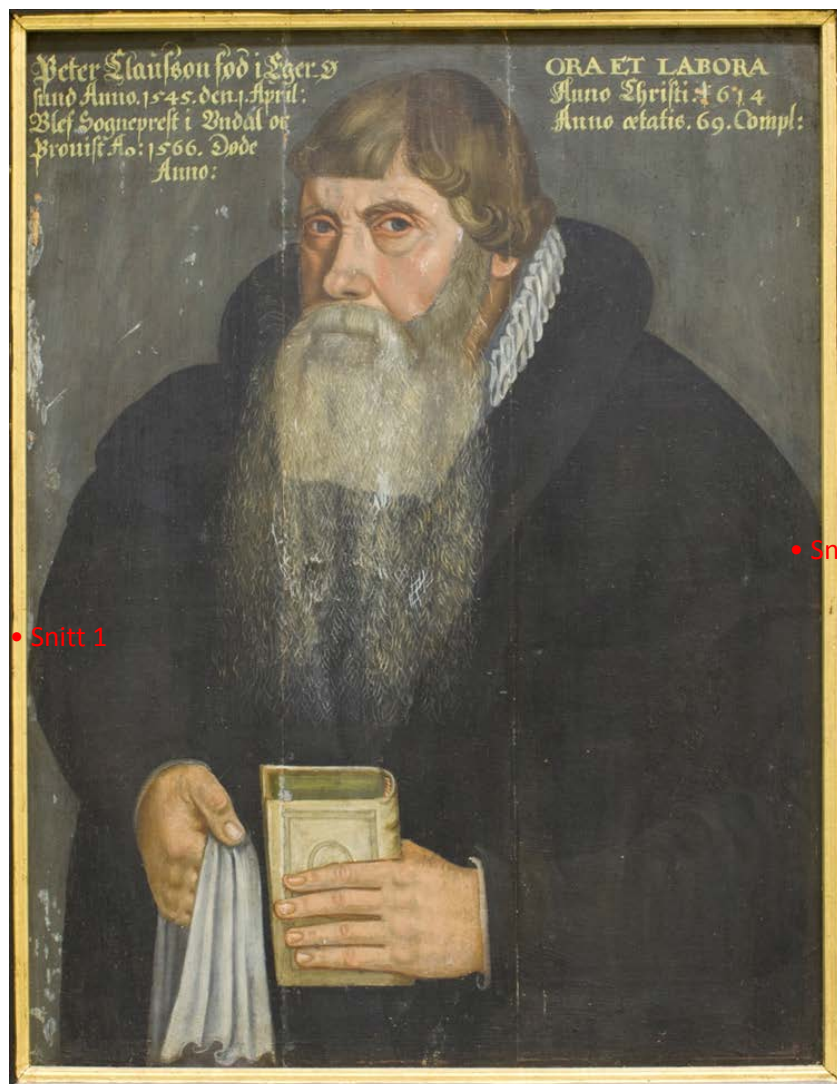
Det ble tatt ut to malingsprøver av presteportrett av Peder Claussøn Friis (bilde 16). Det ble laget tverrsnitt av begge prøvene for å se på malingsstrukturer i stereomikroskop og under ultrafiolett belysning¹¹.

Bilde 16. Oversikt over uttak av snittprøver. Prøvene er tatt før fernissrens, det vil si at voks vil være tilstede på malingsoverflaten.

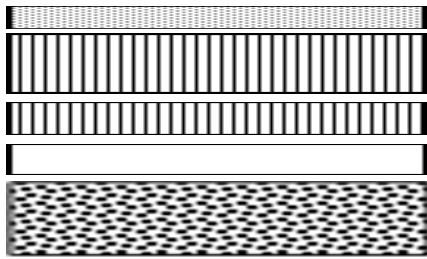
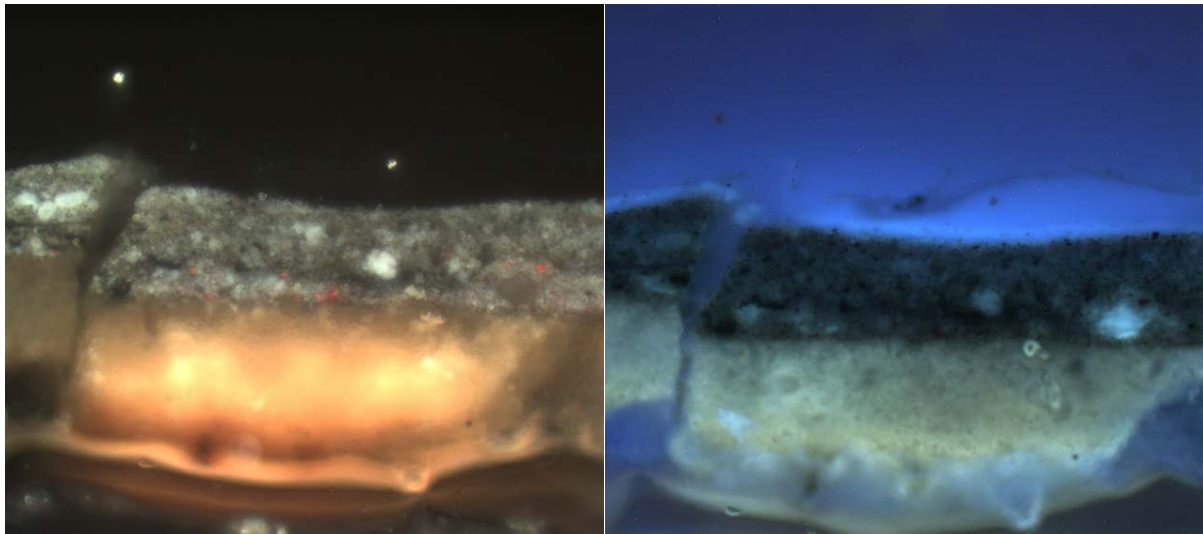
Tverrsnitt 1

Bilde 17. Beskrivelse av malingslag: Treverk gjennomsyret av voks, grundering, sort malingslag, grått malingslag, ferniss/voks.

Begge tverrsnittene viser at malingsstrukturen i hovedsak har lik oppbygning med treverk, grundering, malingslag og ferniss/voks¹². Det kan imidlertid se ut til at det i tverrsnitt 2 har et lag imprimatura¹³ mellom treverket og grunderingen. I tverrsnitt 1 skiller grunderingen seg fra det grå malingslaget over ved at grunderingen har ispedd røde pigmenter som det ikke er så mye av i den grå malingen. Ellers er grundering og den grå malingen svært lik. Grunderingslaget med røde pigmenter er også synlig i tverrsnitt 2. Når det gjelder ferniss og voksrester har fernisslaget en litt lysere fluorescens enn voksrestene. Dette kan best sees på UV-opptaket av tverrsnitt 1.

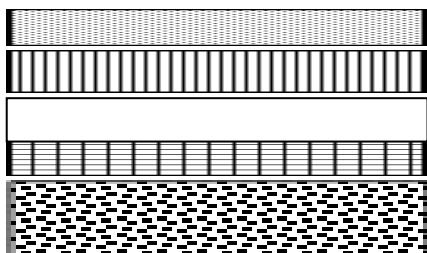
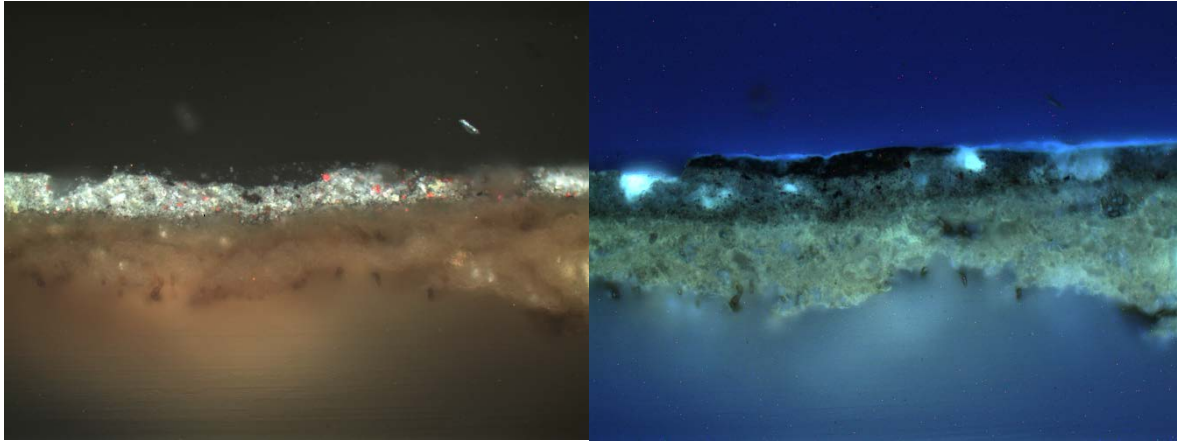
Tverrsnitt 2

Bilde 18. Beskrivelse av malingslag: Treverk gjennomsyret av voks, imprimatura(?), grundering, sort malingslag, ferniss/voks.
