A206 HOLUM KIRKE

Rensing og retusjering av panelmaleri på galleribrystning

Tittel A206 Holum kirke Rensing og retusjering av panelmaleri på galleribrystning	Rapporttype/nummer NIKU Oppdragsrapport 81/2015	Publiseringsdato 12.06.2015
	Prosjektnummer 1020412	Oppdragstidspunkt 9.-14.mars og 22.- 26. mars 2015
	Forsidebilde Før og etter konservering. Foto: Birger Lindstad 2014/15	
Forfatter(e) Anne Apalnes Ørnhøi	Sider 10	Tilgjengelighet Åpen
	Avdeling Konservering

<p>Sammendrag</p> <p>16 malerier på galleribrystningen over orgelet et i Holum kirke var i svært dårlig stand. Maleriene er datert 1648 og er malt med olje på tre. Maleriene ble konsolidert i 2014. Rapporten inneholder en beskrivelse av rensing, fernisering, kitting og retusjering utført i mars 2015.</p>

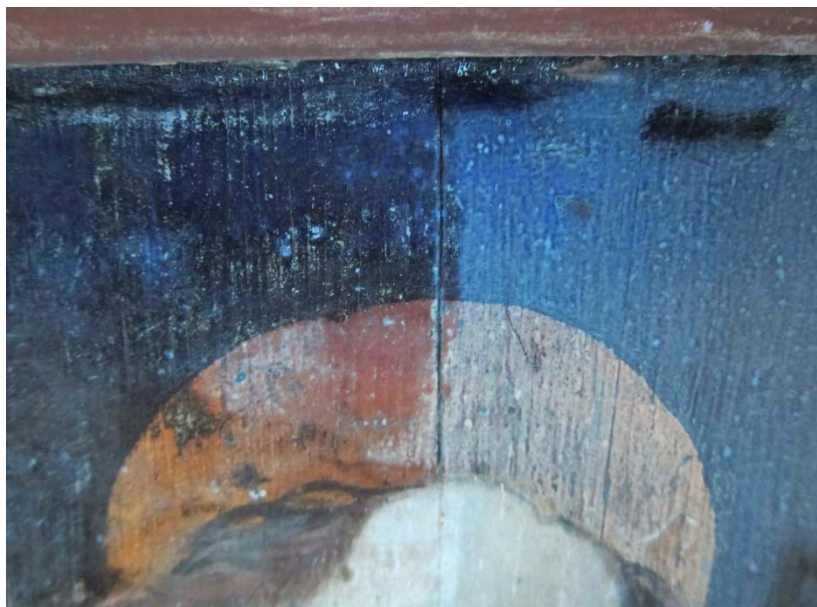
Det viste seg imidlertid fort at det ikke kun var et lag av den nedbrutte, gamle fernissen. I ultrafiolett (UV)belysning var det synlig minst tre ulike lag ferniss. I tillegg er maleriene kun delvis fernissert med nyere ferniss (trolig fra restaureringen på 1950-tallet) i enkelte områder.

Bilde viser Zophonias nimbus delvis renset for ferniss under UV belysning. Høyre side viser det fluorescerende øverste fernisslaget.

Det øverste fernisslaget ble fjernet med ren aceton. Det andre fernisslaget var sterkt fluorescerende og var tungt løselig i etanol aceton 1:1. Resterende ferniss er trolig en olje/harpiks ferniss og ikke mulig å fjerne.

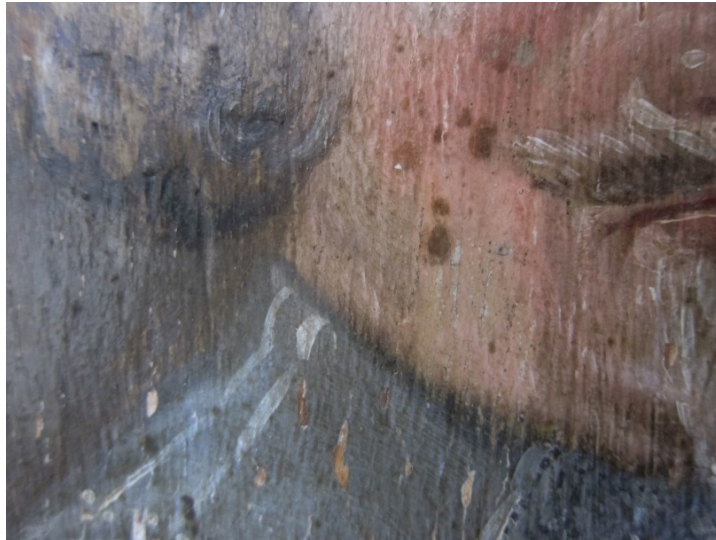
Bildet viser rester av gammel, uløselig ferniss som brune flekker på kinnet. Trolig første lag ferniss.

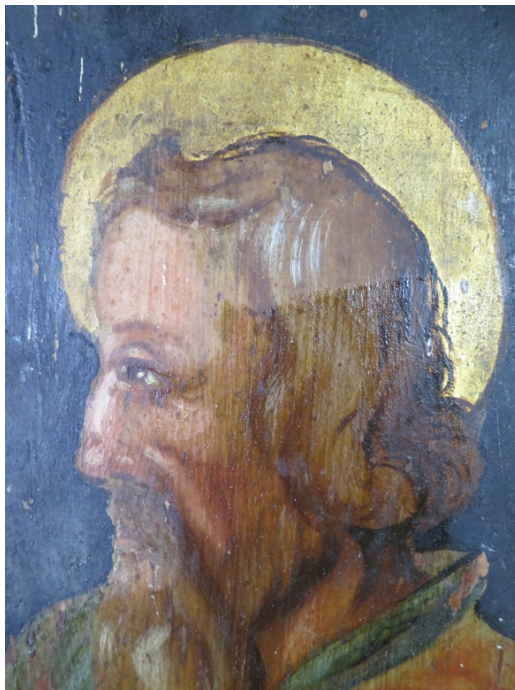
Bilder viser Esaias delvis renset for ferniss.

Alle overflater fikk fjernet ferniss ned til et nivå der overflaten var mattet ned, ujevnheter og blanching⁶ fjernet.

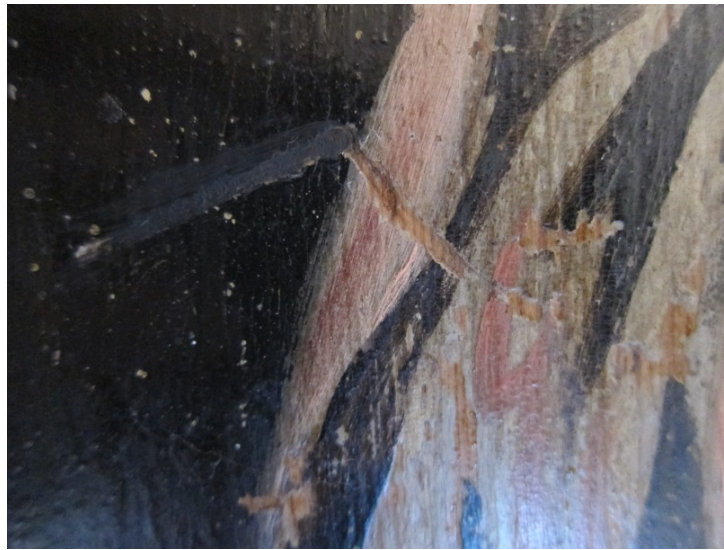
Bildet viser sort retusj som en matt strek til venstre på Abdias.

Enkelte gamle, matte retusjer ble fjernet i forbindelse med rens av ferniss.

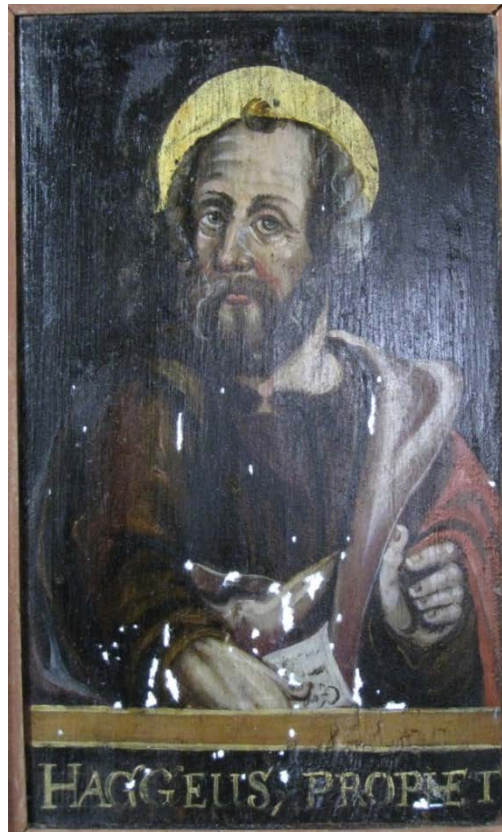
Bildet viser Haggæus etter kitting.

Utfall i maleriene ble kittet med Beva-kitt blandet med titanhvitt. Kittet ble kuttet og tilpasset utfallene og påført utfallet med varmeskje på om lag 65°C. Tynne, vertikale striper ble risset inn i overflaten på kittingen for å etterligne strukturen i malingsoverflaten.

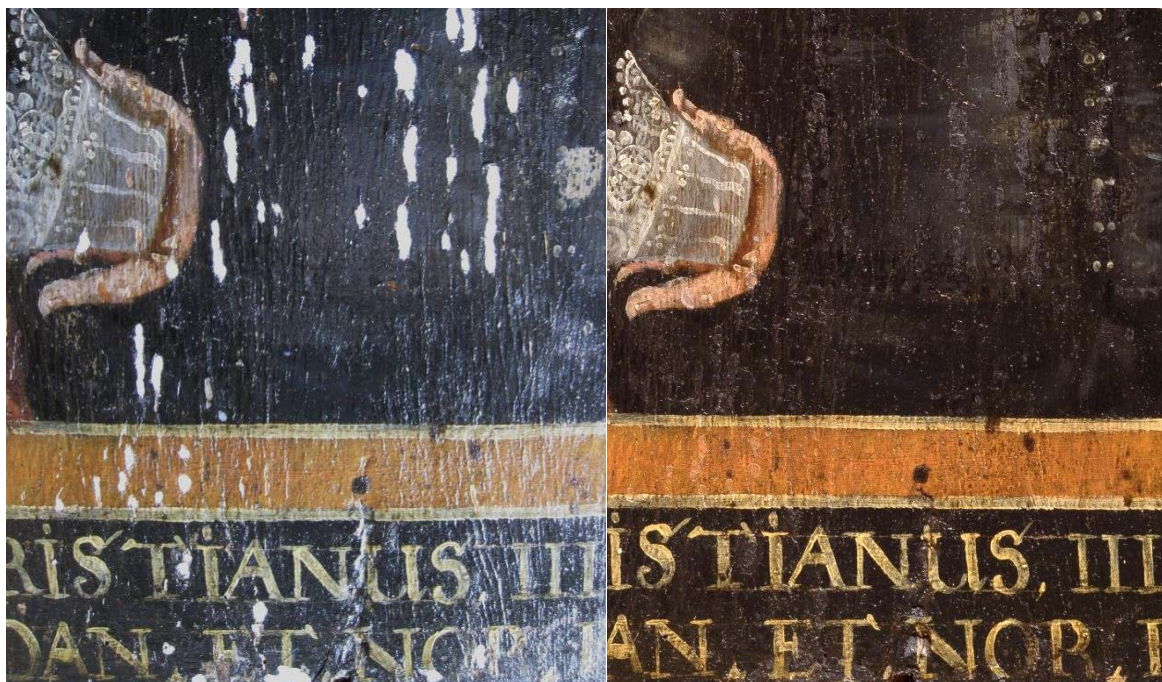
Bildet viser Christian IV etter kitting (venstre) og etter retusjering (høyre)

Alle maleriene ble retusjert med 25 % dammar løst i white spirit, Shellsol A og etanol og løst pigment, påført med spisspensel. Kittede områder ble retusjert først, deretter ble avskallinger som var for små til å kittes retusjert.
