Steinalteret på Dyste: Tilstandsvurdering.

Det ble gjennomført er synfaring 8 april 2015, med registrering av dagens tilstand.
Jfr. Riksantikvarens Notat fra befaring på Dyste kirketuft, - ID 71308-1, av 9 april 2015.

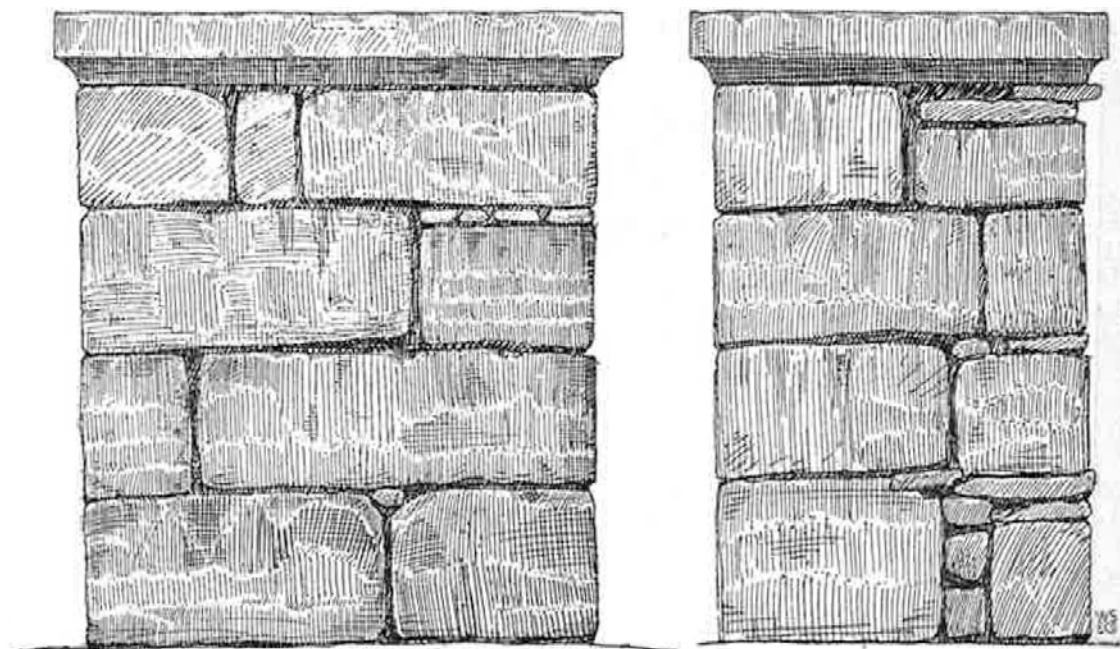
Fig. 2. Alteret i 1:20. Af O. Nordhagen.

I de undersøkelser som ble gjort (08.04.15) er det ingen ting som tyder på kalkmørtel fra middelalder, men det kan eventuelt påtreffes i forbindelse med et tiltak. Deler av alteret har ganske sikkert blitt murt om. Det er avvik i dagens plassering av stein i forhold til tegningen fra 1908. Tegningene viser vest- og sørsiden.

Alterplaten på toppen har en fint hoggen hulkil. Hulkilen er ment å korrespondere med murlivet under, slik som fremstilt i tegning av Olaf Nordhagen 1908, ikke ligge langt innenfor dette slik som i dag.

Med den forutsetningen av at altret har vært flyttet og tidligere vært murt om, foreslår vi at man demonterer det en gang til og murer det om, etter merking og dokumentasjon. Tegninger av Alf O. Nordhagen fra 1908 følges. Skulle man mot formodning påtreffe gammel kalkmørtel i de nedre skift under demonteringen, stoppes demontering og man bygger videre på de skift dette eventuelt måtte gjelde. Det vil være behov for løftehjelp med lokale krefter. Traktor med stropper. Det foreslås at man benytter en Naturlig hydraulisk kalkmørtel (NHL 3,5) til arbeidet. Tiltaket vil dokumenteres og det lages en kortfattet rapport etter slutføring av arbeidet.

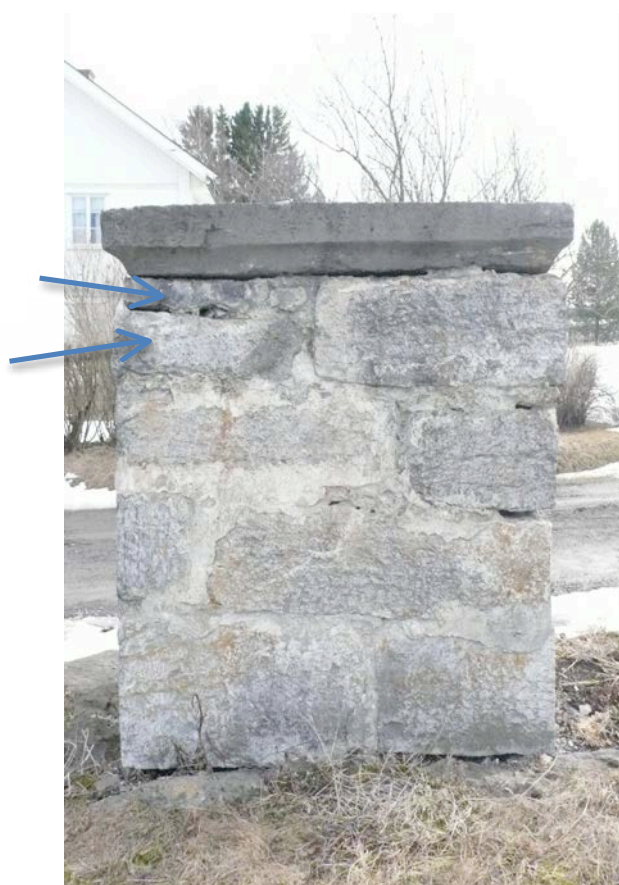
Altret heller i østlig retning. Det mangler fugemateriale, spesielt i sør og øst, og det er en deformasjon på sørsiden. Åpninger i murverket er ved et tidligere tidspunkt støpt igjen med sementbasert mørtel/betong. Eksisterende brukbare fuger er relativt gamle, men visuelt vurdert, er disse utført i en kalkmørtel tilsatt sement, altså ikke fuger fra middelalder. Det er store hulrom mot sør og øst, og ingen tegn på original mørtel mellom steinene. Kun pulverisert mørtelbiter og mørkt grovt tilslag.

På sør-, øst- og nordsiden ser det ut til å ha blitt støpt/injisert betong mellom utglidende steiner. Det nederste skiftet mot øst har en betongpute mellom kalkstein og fundamentstein.

Foto: Alteret sett fra vest og sør 08.04.15

Altret lener seg ca. 6/8 cm. ut av lodd i østlig retning, men det ser ikke ut til å være noe aktiv utglidning.

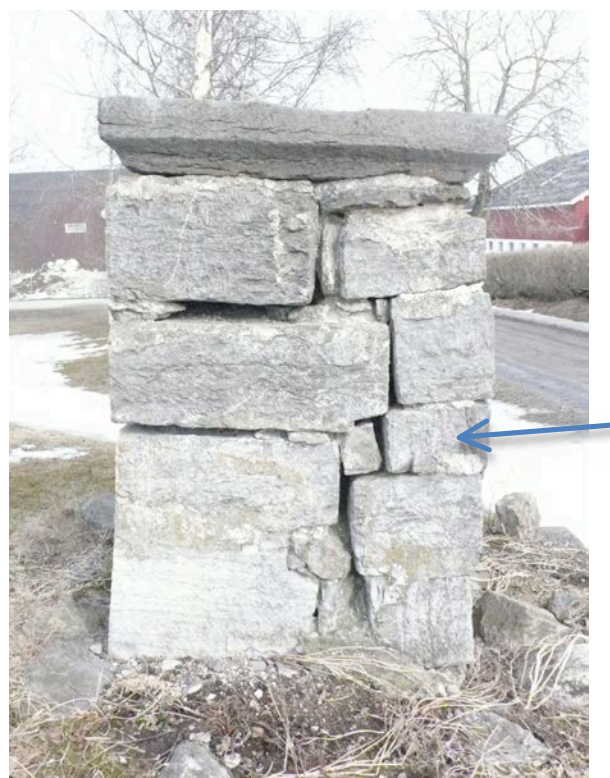
Blå piler markerer "nye" stein.

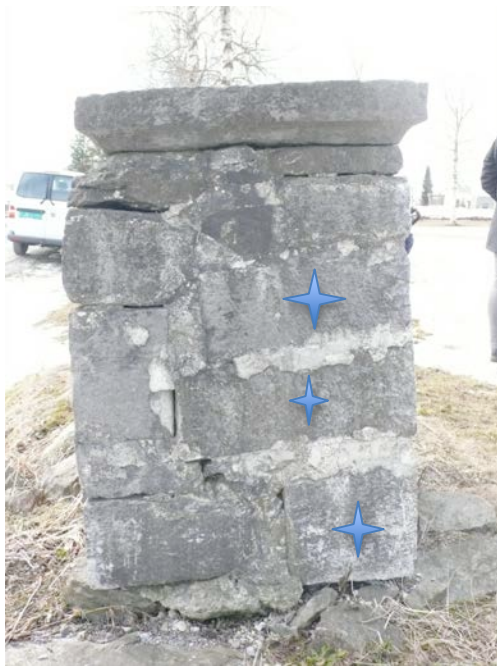
Nordside

Ut fra det foregående kan man også med stor sannsynlighet identifisere kvaderstein både på nord- og østsiden.

Blå stjerner identifiserer original stein. Ut over disse, kan man anta at annen hogget stein også tilhører det originale altret, men eventuelt brukt et annet sted enn original plassering.
