# KONSERVERING AV ALTERRAMME

Voss Kirke

| Tittel<br>Konservering av alterramme<br>Voss Kirke | Rapporttype/nummer<br>NIKU Oppdragsrapport 02/2022 | Publiseringsdato<br>02.01.2023 |

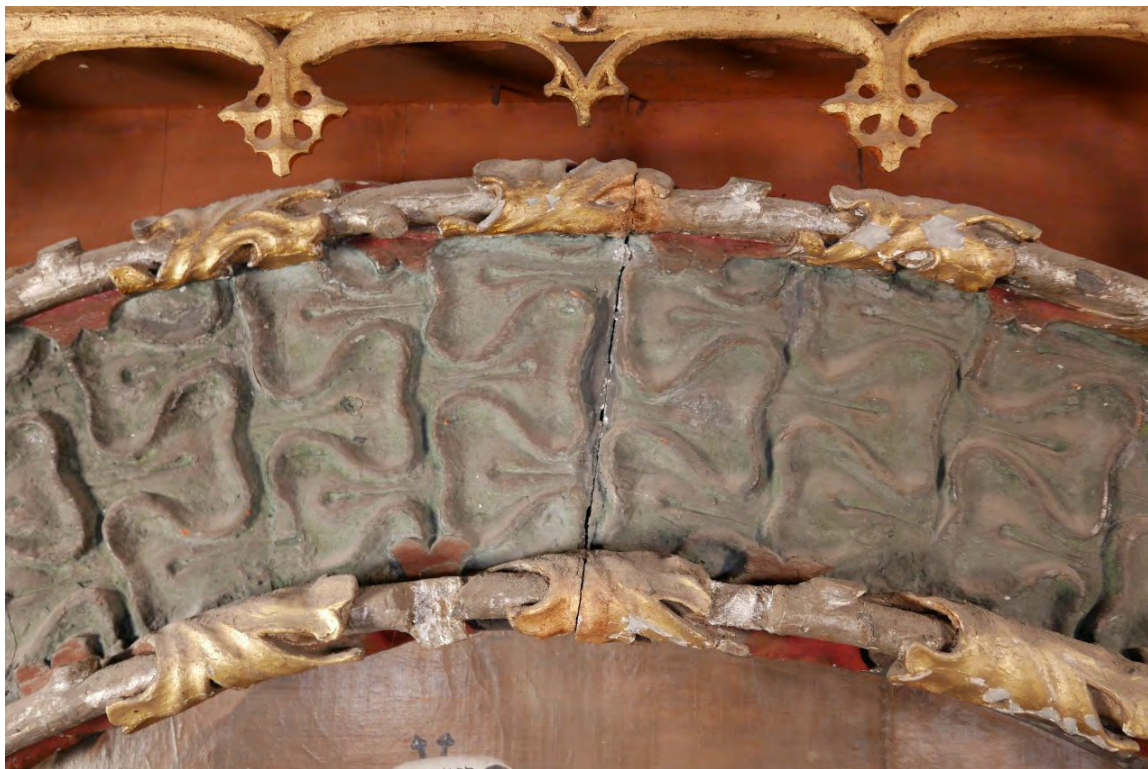
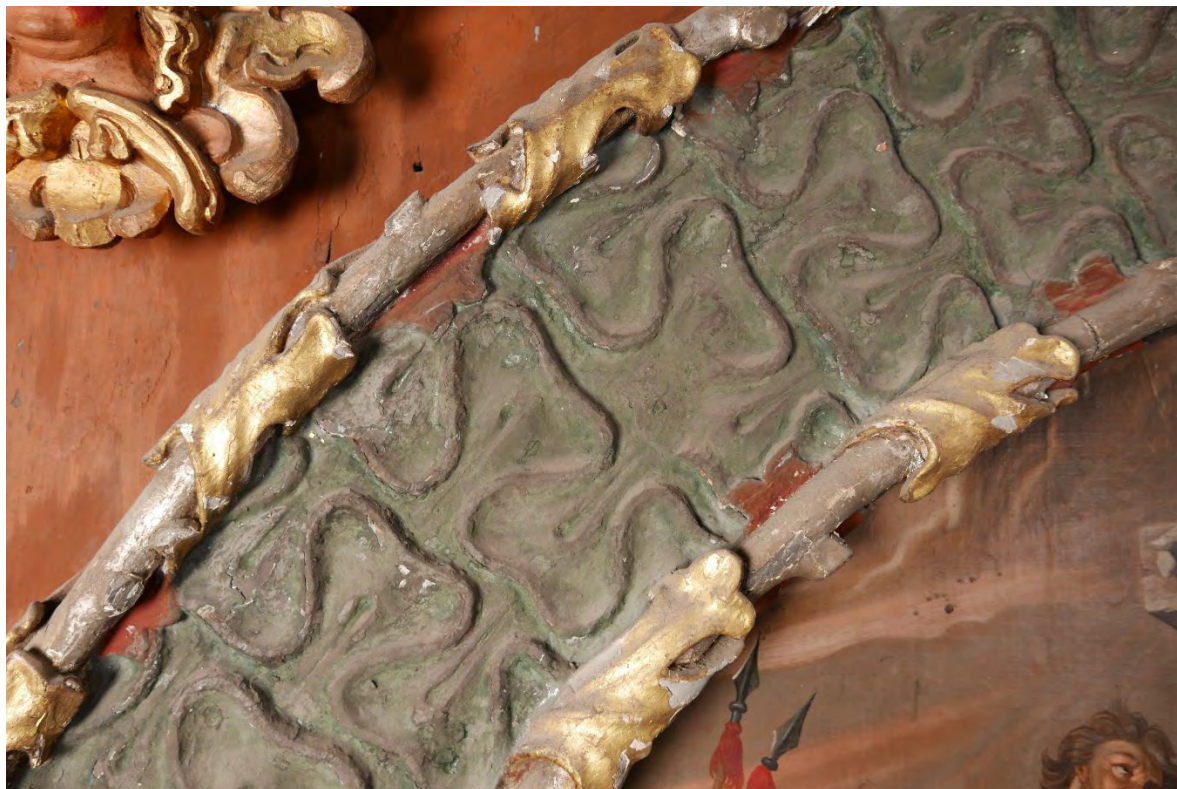
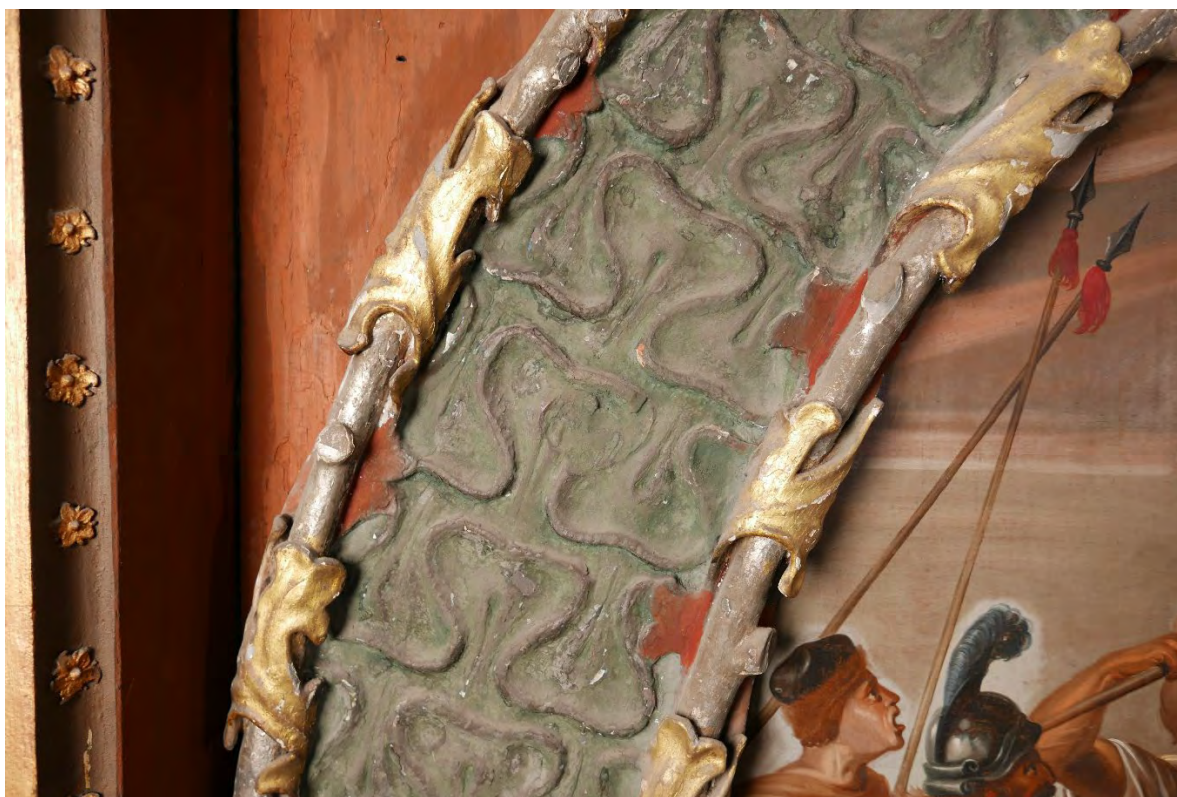
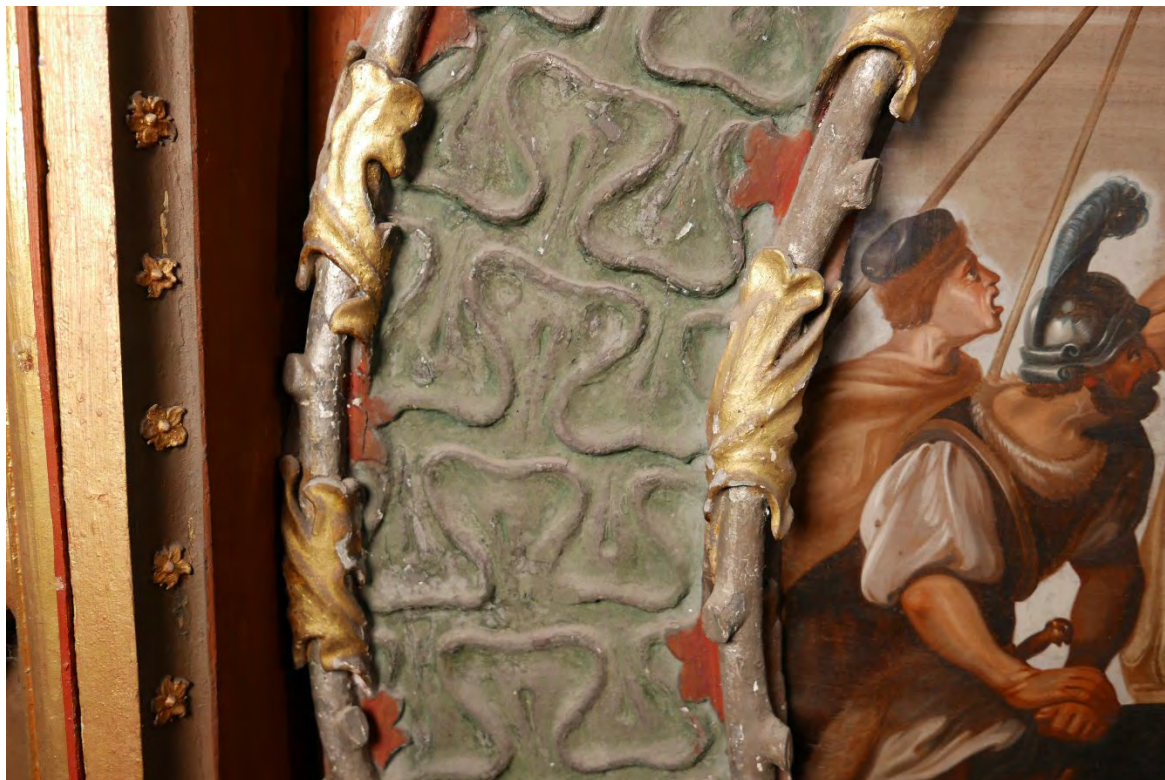
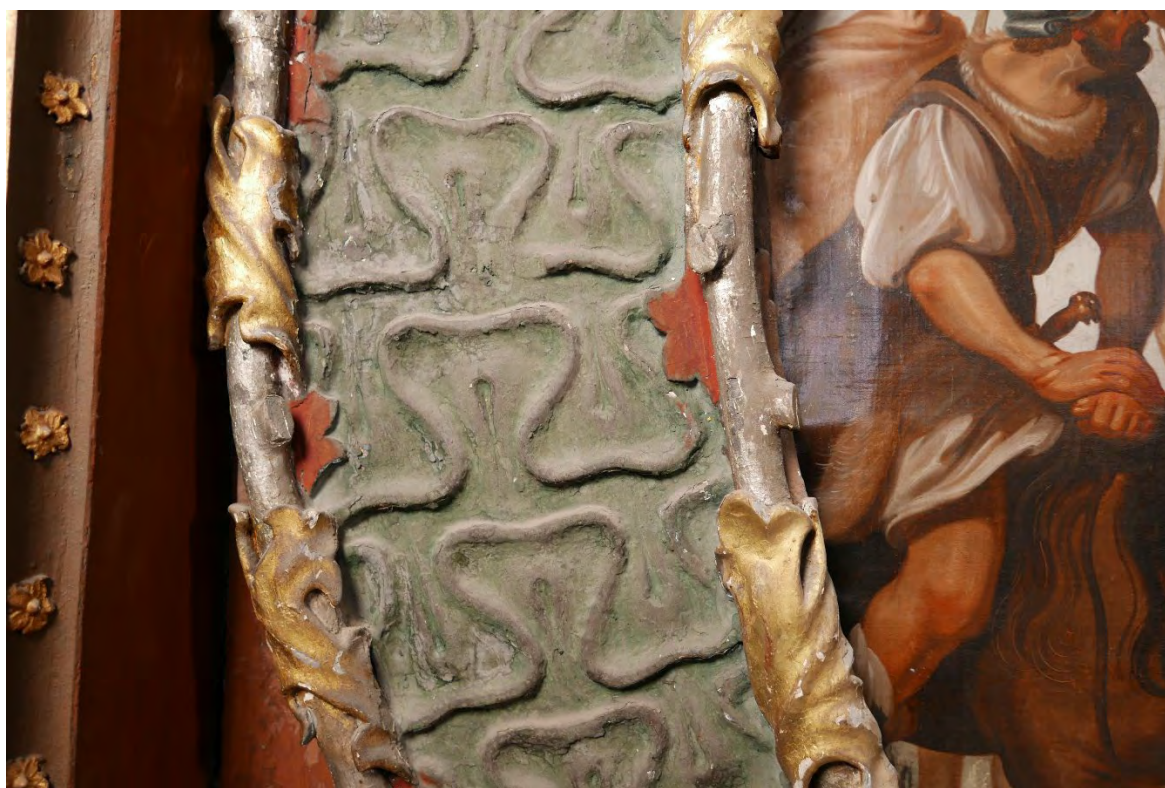
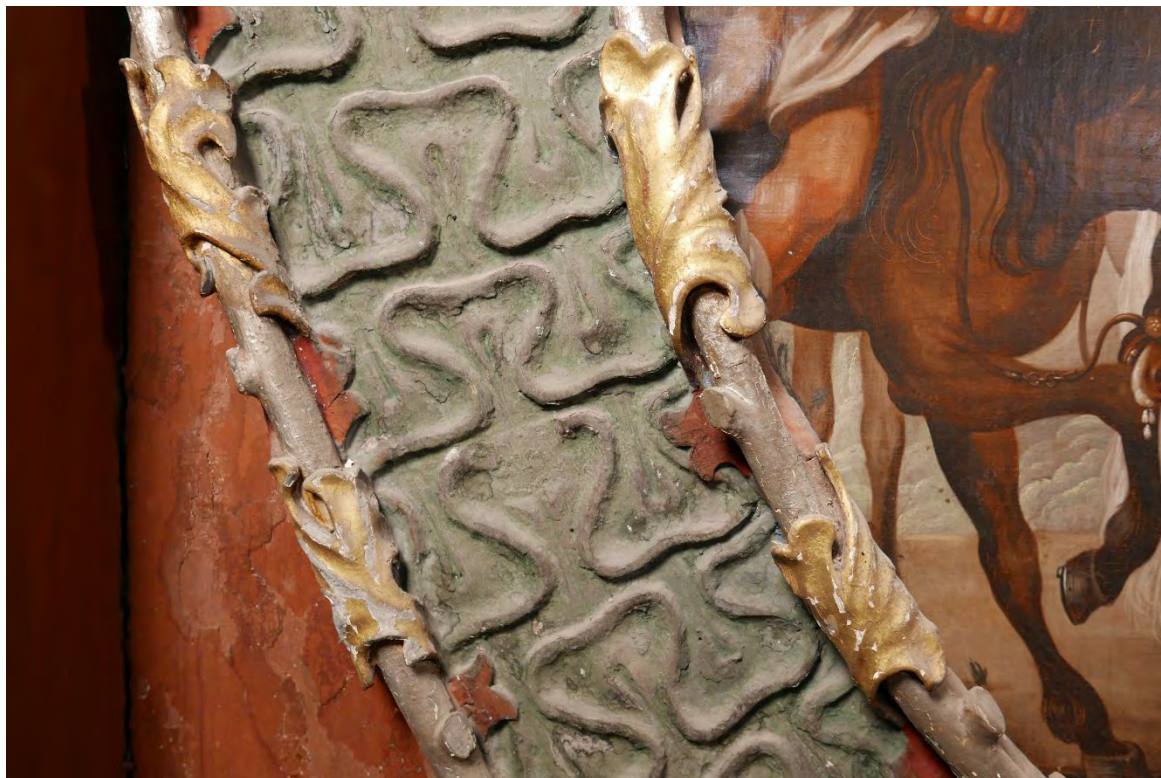
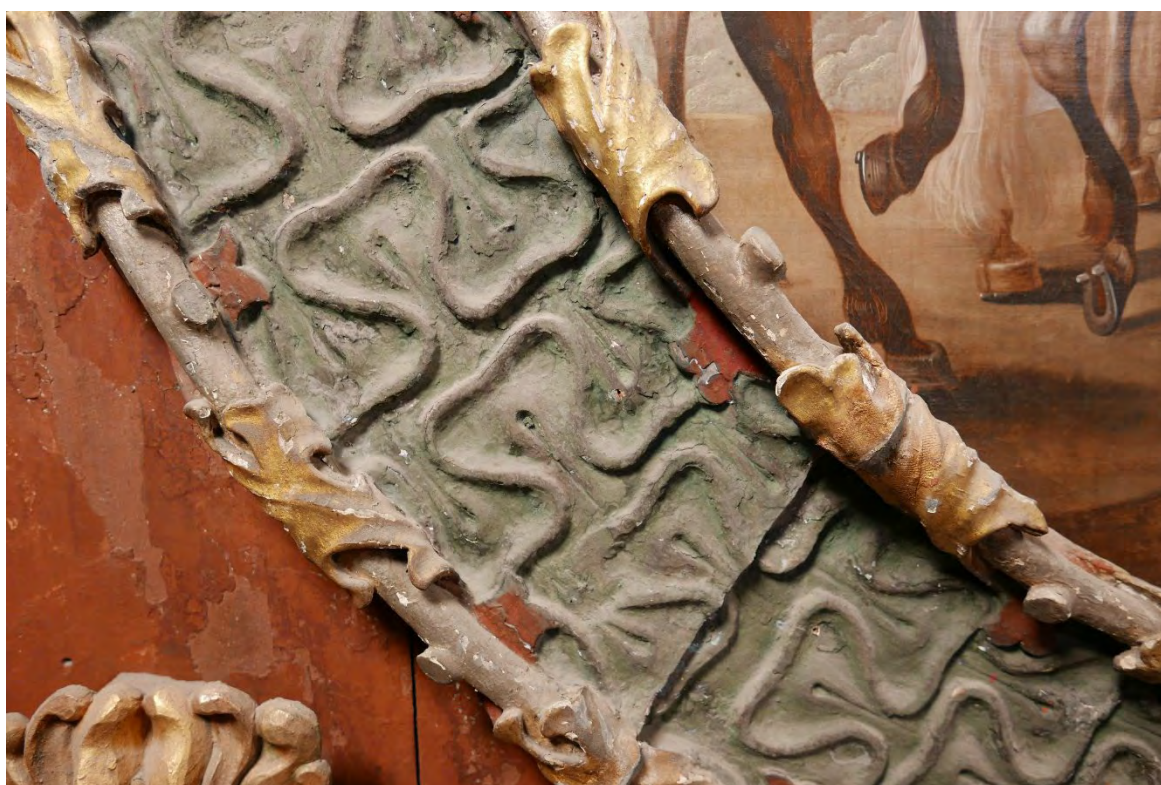
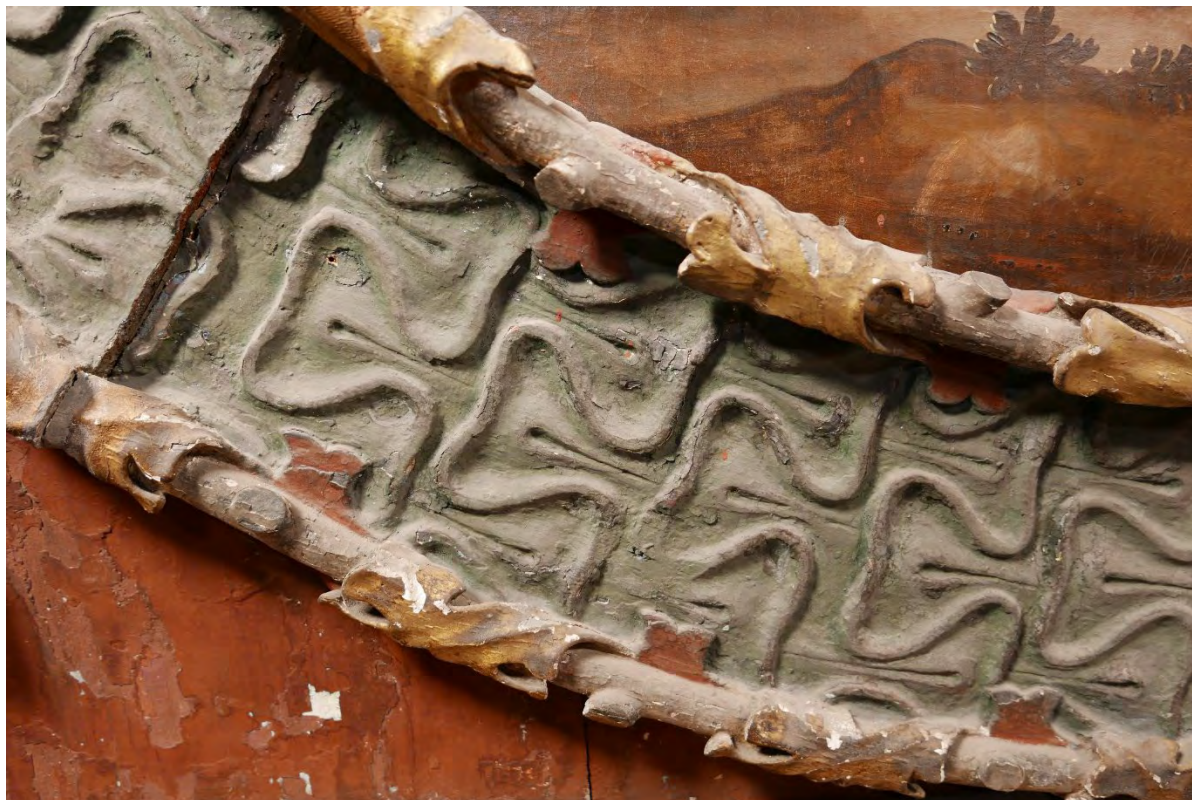
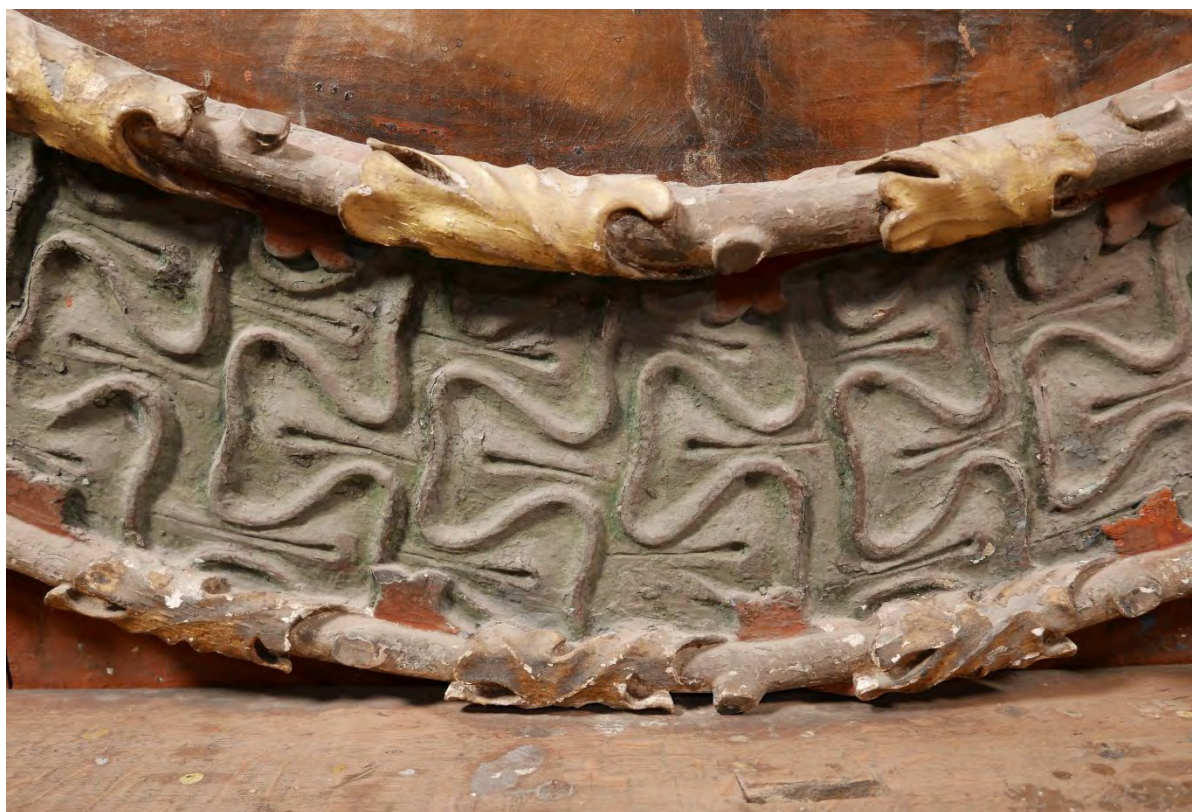
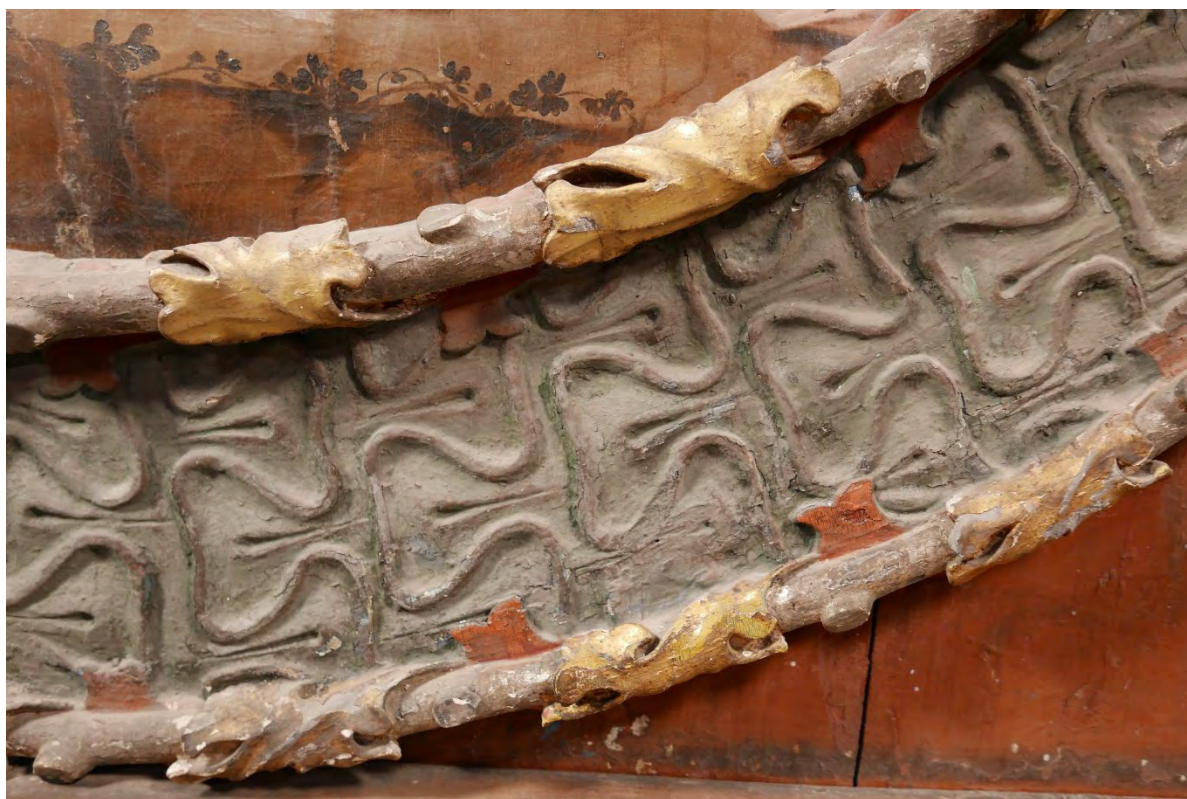
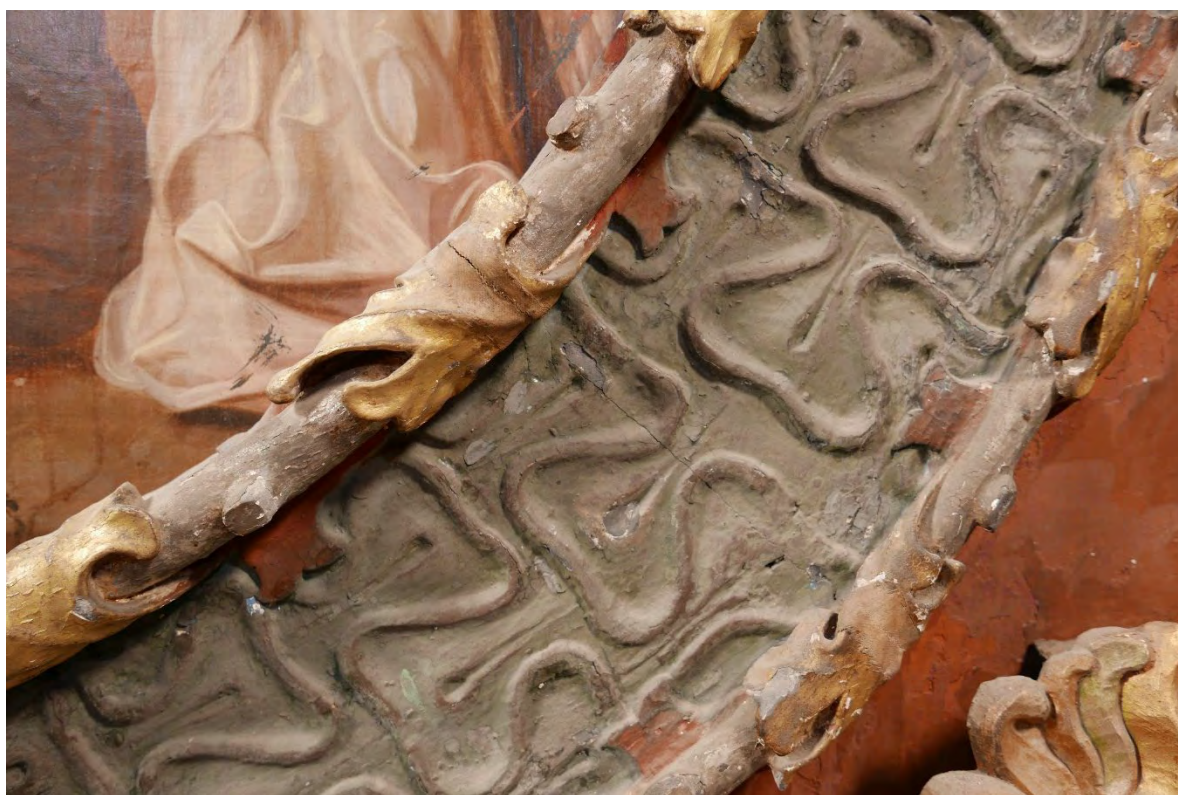
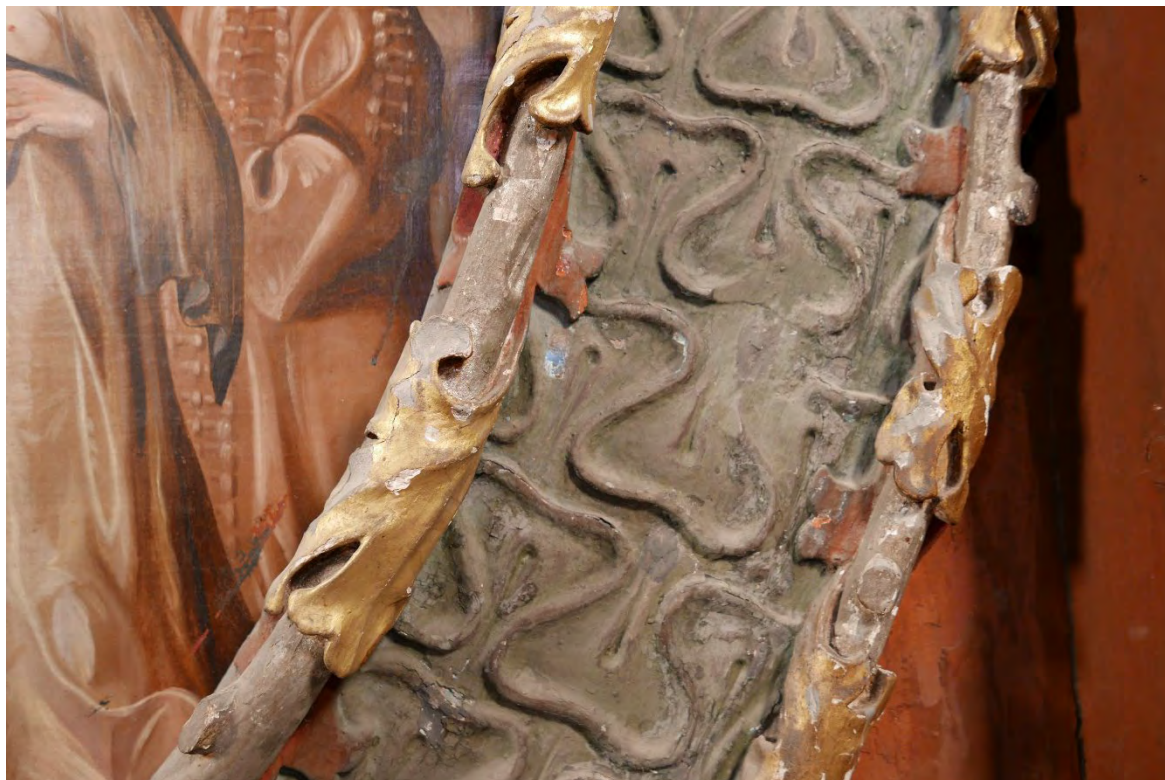
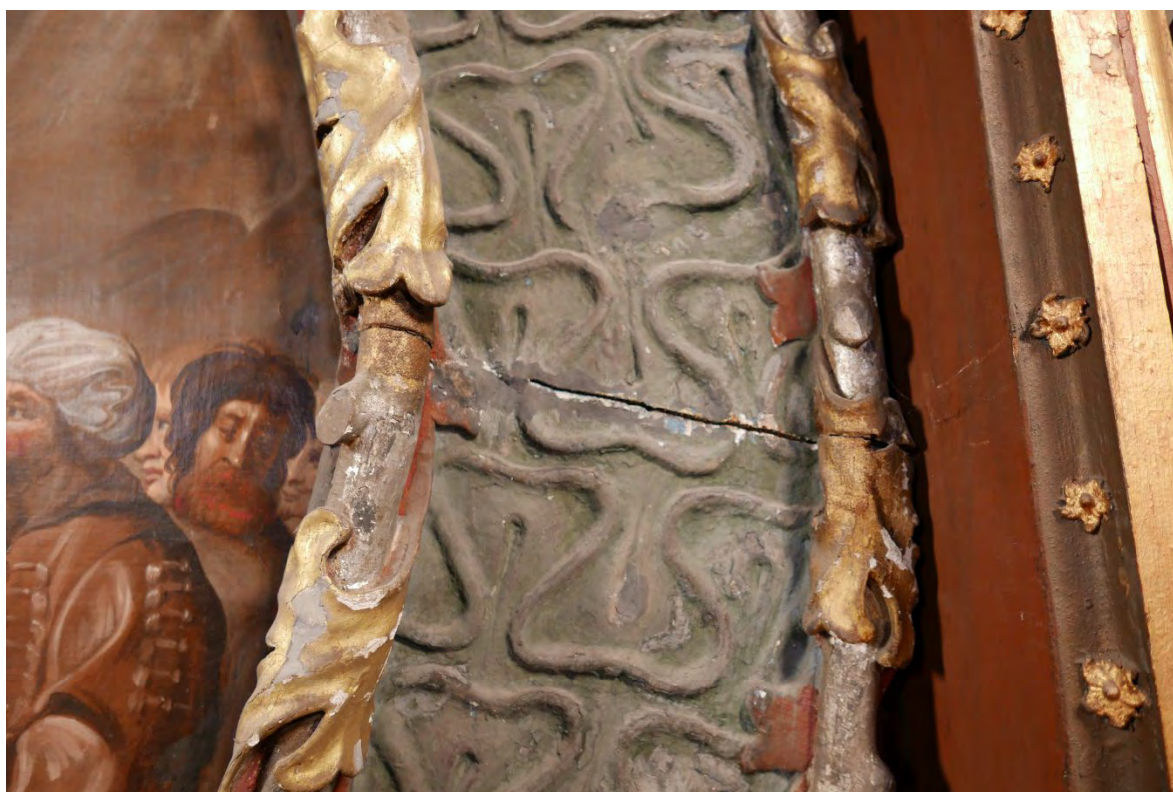
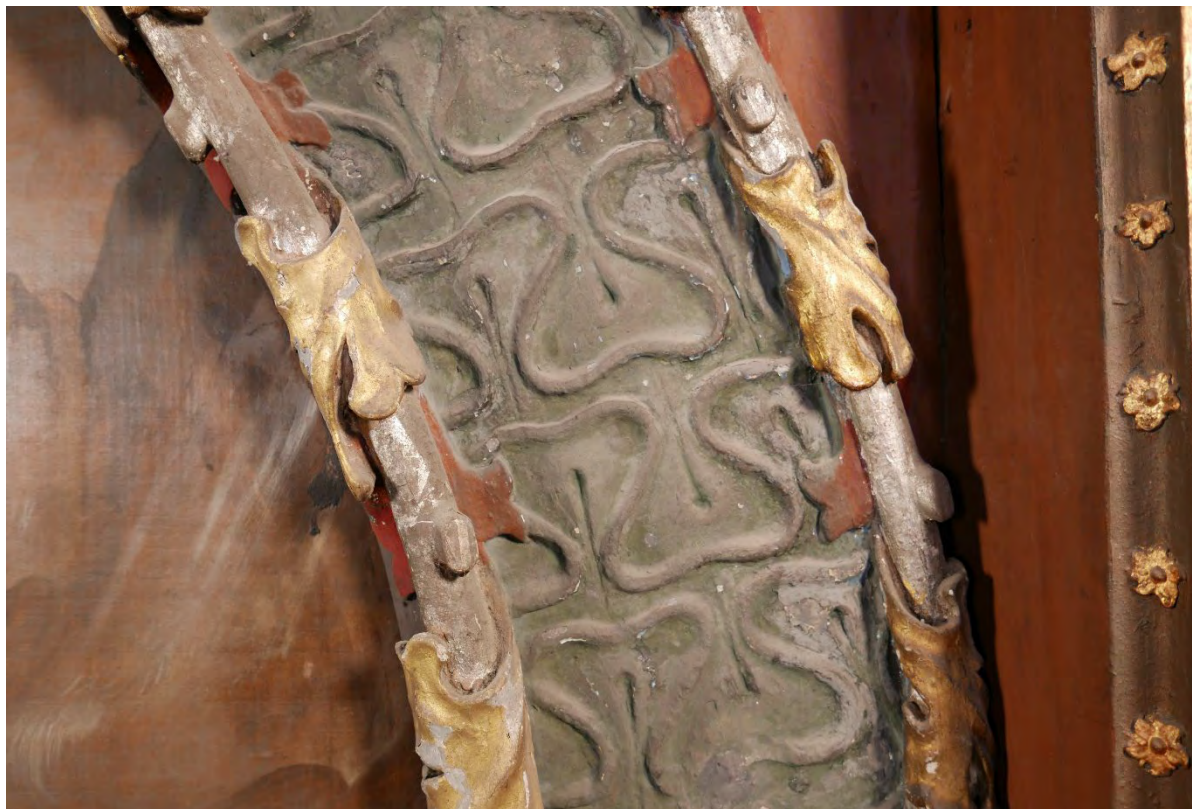
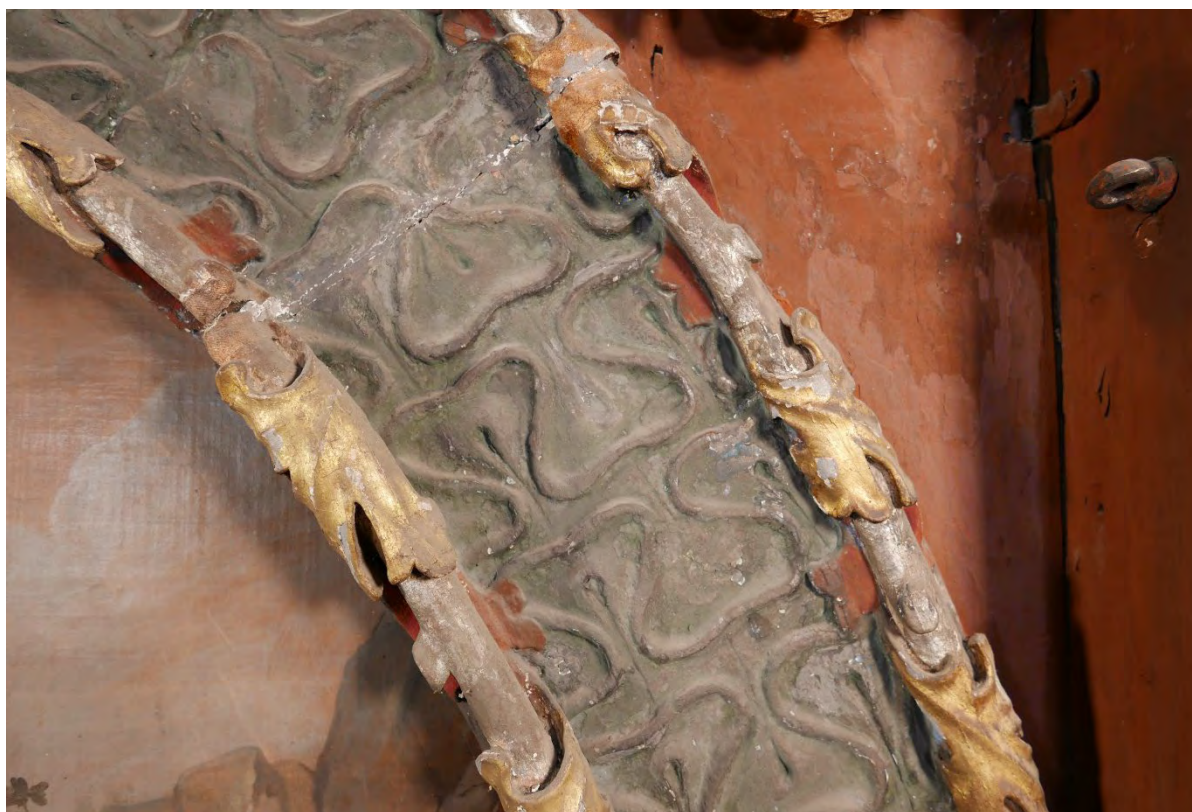
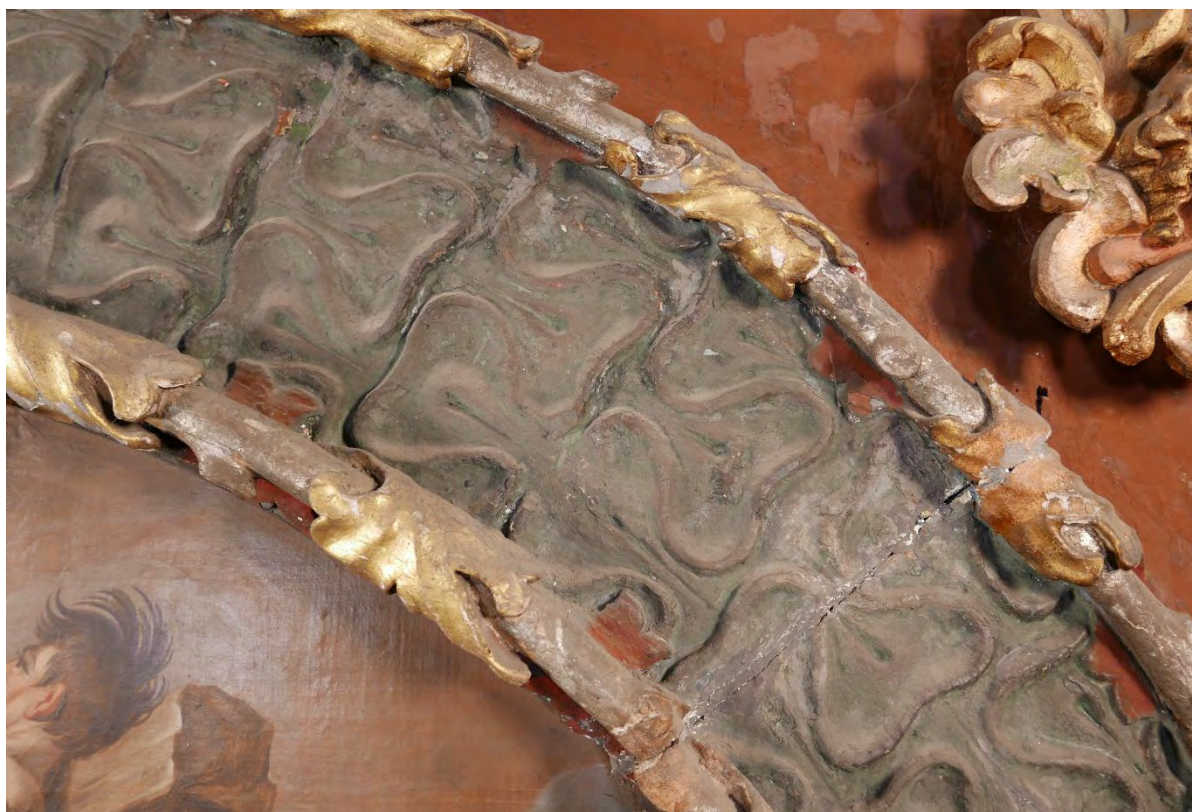
Siden NIKU var i kirken i 2017 har det vært en endring i tilstand og det var tydelige nyere spor etter avskallinger på rammen. Det lå rester etter nylige avskallinger under rammen og det var nye sår som fremstod som for hvite til å ha stått siden før 2017.

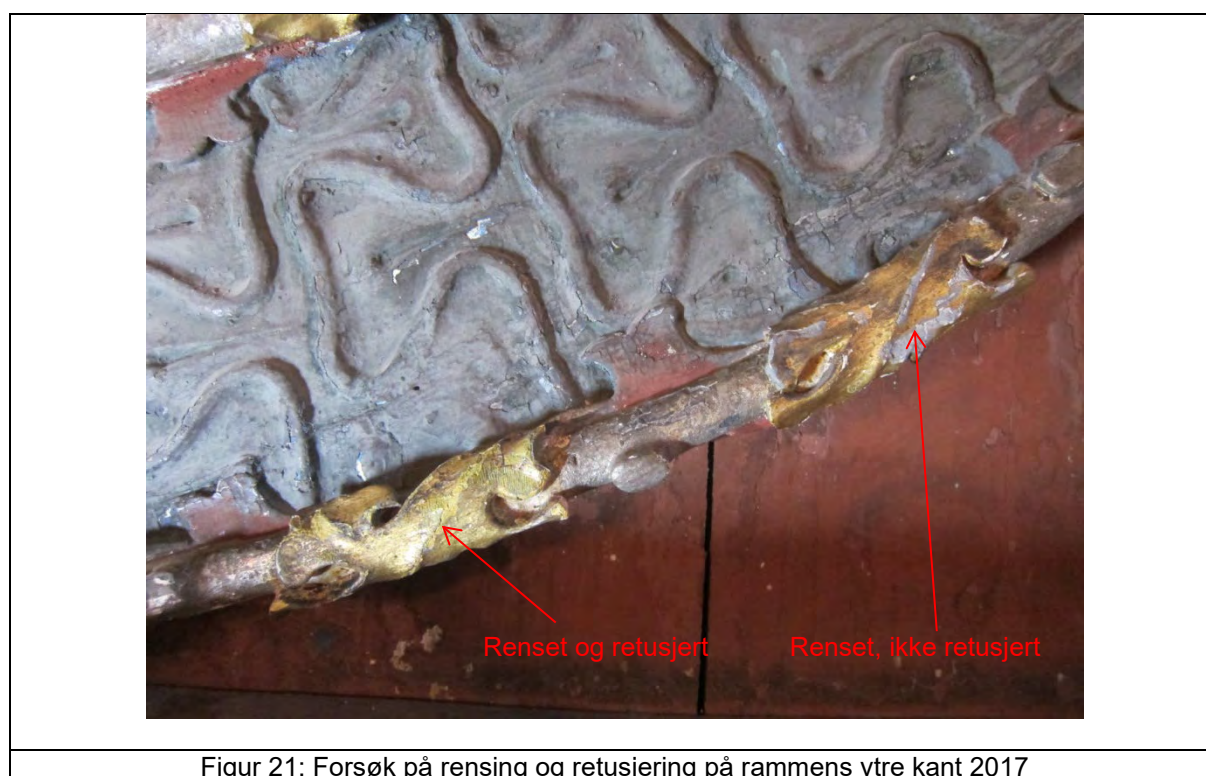
Figur 21: Forsøk på rensing og retusjering på rammens ytre kant 2017

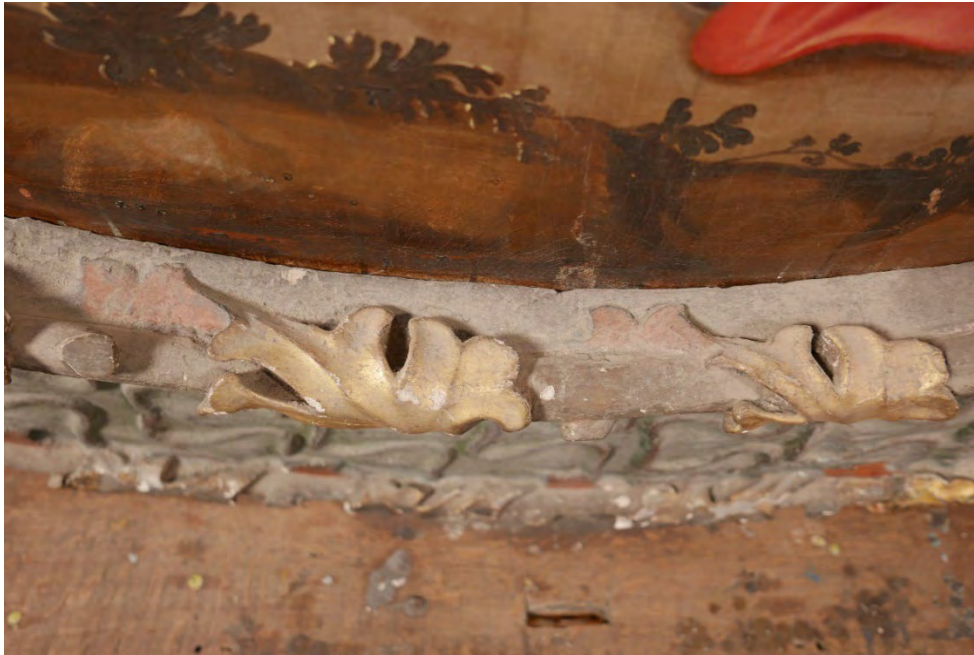
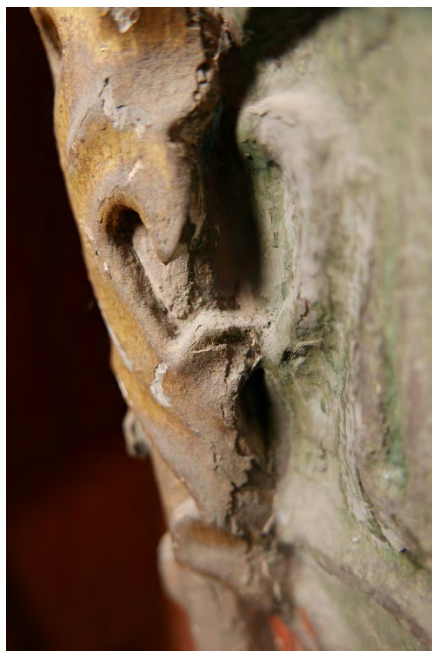
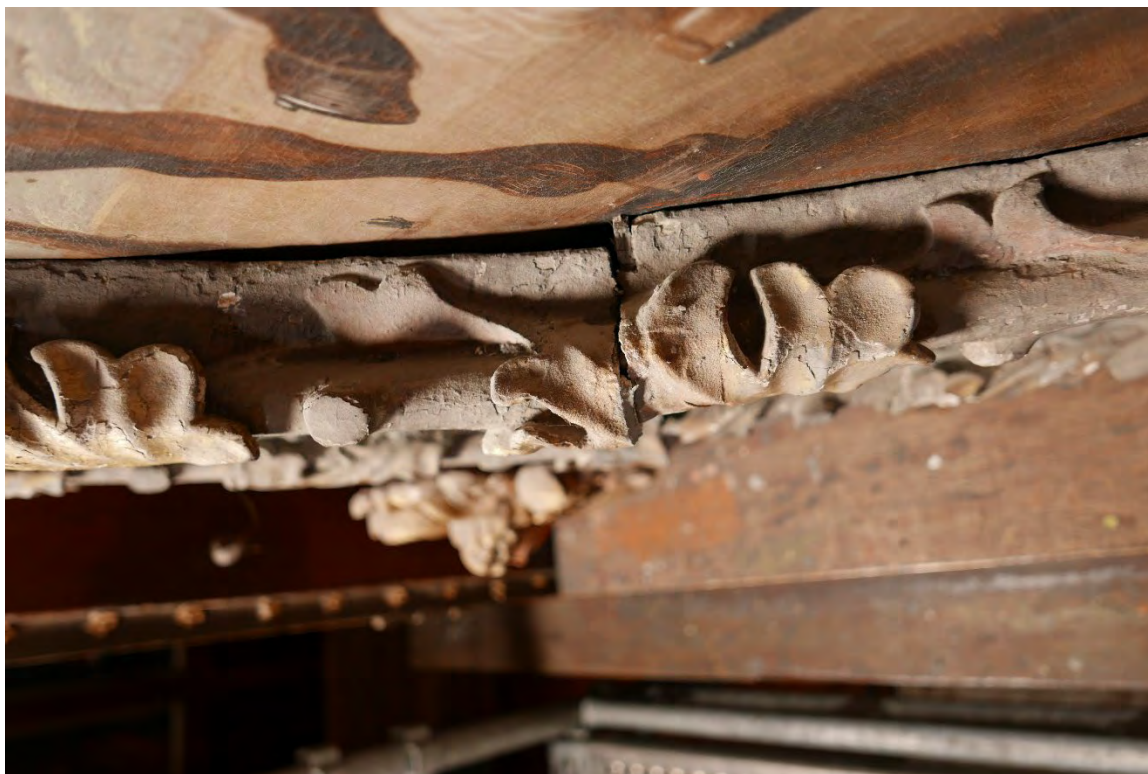
Figur 22: Detalj av smuss på ramme før rens

Figur 23: Detalj av smuss på ramme før rens

Figur 24: Detalj av smuss på ramme før rens

Overflate renset med støvsuger og myk pensel. Midtre del av ringen (bølgefeltet) ble renset med polyuretansvamber før konsolidering (enkelte steder etter konsolidering). Forgylte områder i gull og sølv ble renset med saliva i to omganger. Det ble valgt å ikke rense med løsemidler på den ytre delen av forgyllingen da dette hadde svært liten effekt på renseresultatet, og flekkene på gullet kunne ikke fjernes i sin helhet.

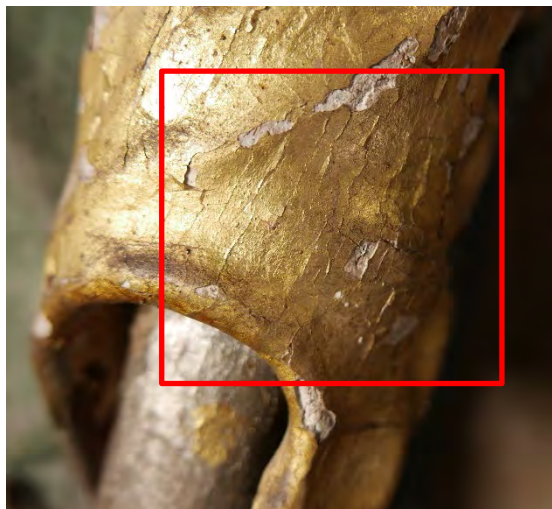
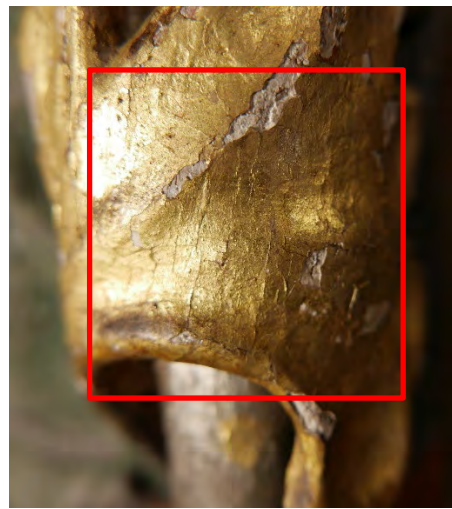
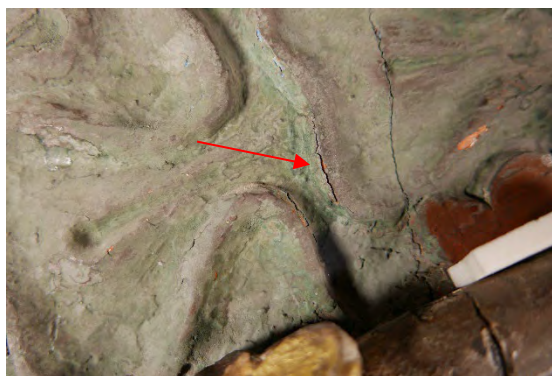
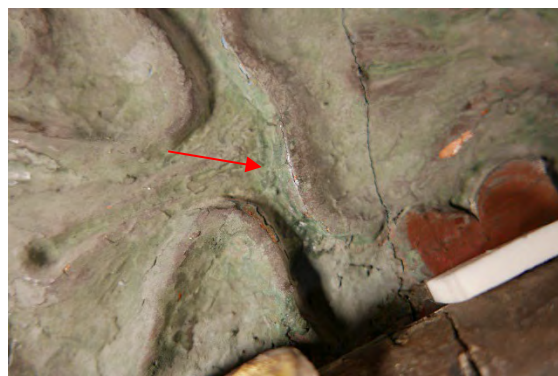
Hoveddelen av oppskallingene hadde tidligere blitt konsolidert ved tidligere behandling (Kalland i 1964?) og områdene var stive og uten fleksibilitet. Dette gjorde også at de var mindre utsatt for bortfall, men de kunne lett knekkes av dersom man var uforsiktig.

Figur 25: Detalj før konsolidering

Figur 26: Detalj etter konsolidering

Figur 27: Detalj før konsolidering

Figur 28: Detalj etter konsolidering

Det ble gjort en vurdering av det anbefalt konsolideringsmiddelet fra 2017 og konkludert med at LMK var beste løsning. LMK har gode egenskaper som mykgjør, samt evnen til å holde på plass tykke harde fargelag. Påføringen av LMK ble hovedsakelig utført med spisspensel. På gullet langs ytre kant (hvor det var mye små oppskallinger) ble limet påført som flatekonsolidering gjennom japanpapir. Overskuddet av lim ble raskt fjernet med bomull på viklepinne fuktet i vann. Oppskallinger ble lagt ned med varmeskje og i enkelte tilfeller kun med press fra en silikonpensel.

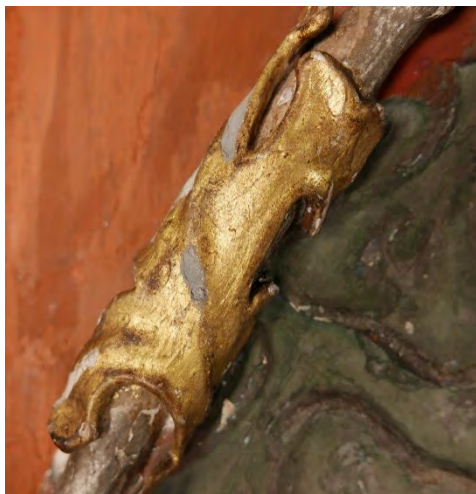
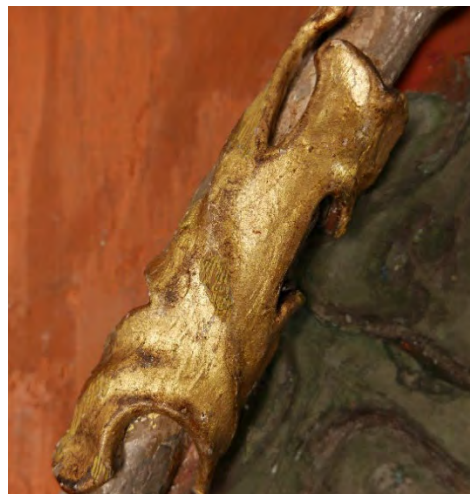
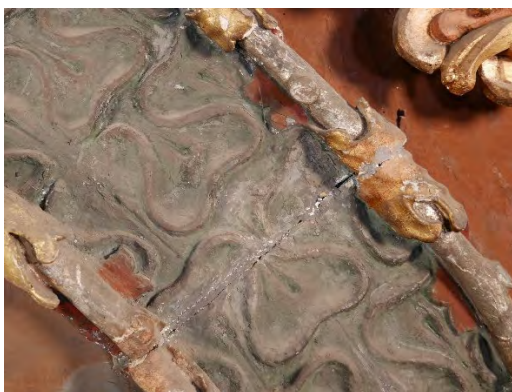
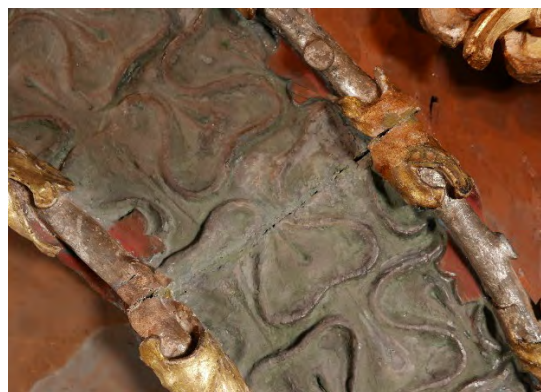
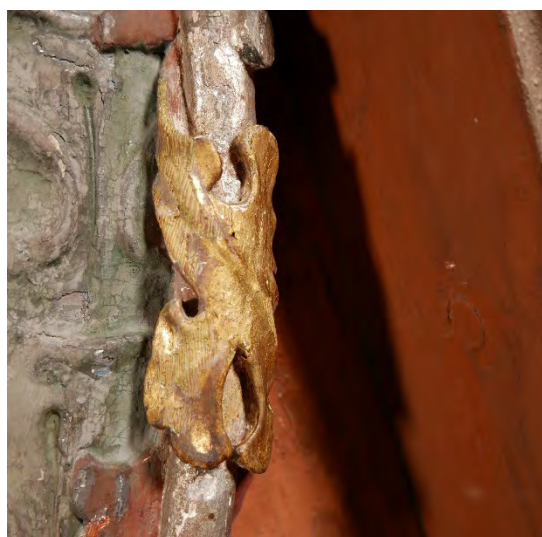
Figur 29: Detalj før konsolidering

Figur 30: Detalj etter konsolidering og retusjering

Figur 31: Detalj før konsolidering og retusjering

Figur 32: Detalj etter konsolidering og retusjering

Figur 33: Detalj etter konsolidering og retusjering

Retusjeringen var et omfattende arbeid. Hovedmålet med retusjering var å dempe de tidligere grå retusjene samt dempe alle områder med hvite områder etter avskallinger. Skader ble ikke kittet. På grunn av valgte retusjeringsmetode vil retusjene ikke være synlige på betrakningsavstand, men de vil kunne ses på nært hold.

Til retusjering ble det brukt gamblin conservation colours og gouache fra Schmincke Künstlerfarben. Begge medier har gode aldringsegenskaper og vil ikke endre farge over tid. I større avskallinger og skader ble retusjene lagt som streker retning på streker ble valgt etter form etter den Florentinske strekretusjen, men fargene følger derimot ikke retusjeringsteknikken. Mindre avskallinger ble prikket inn med spisspensel. Det ble vurdert å bruke pastellblyanter, men de ble for harde for det stive underlaget og de kunne lage nye skader.

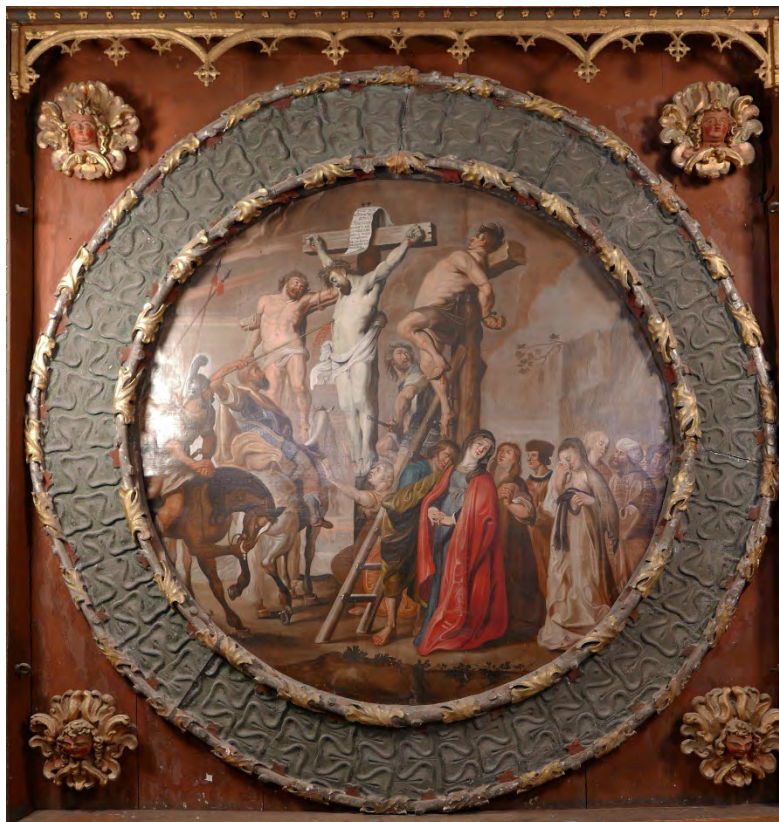
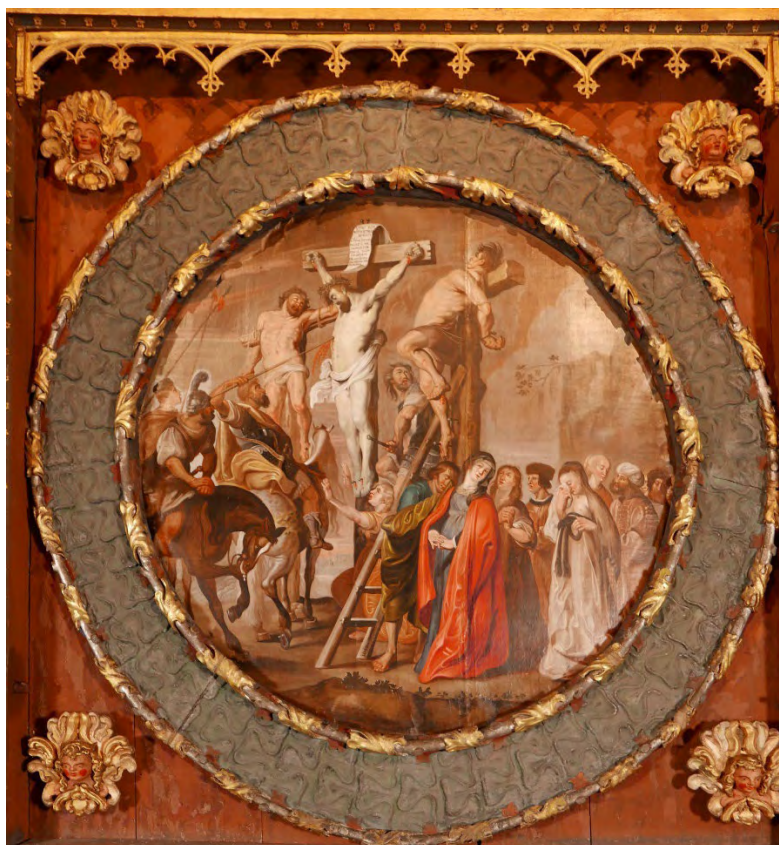
Figur 34: Rondell før behandling

Figur 35: Rondell etter behandling

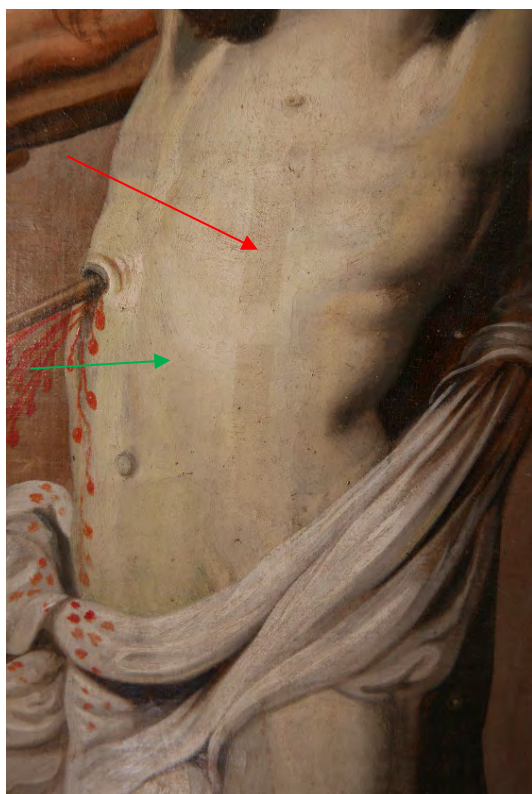
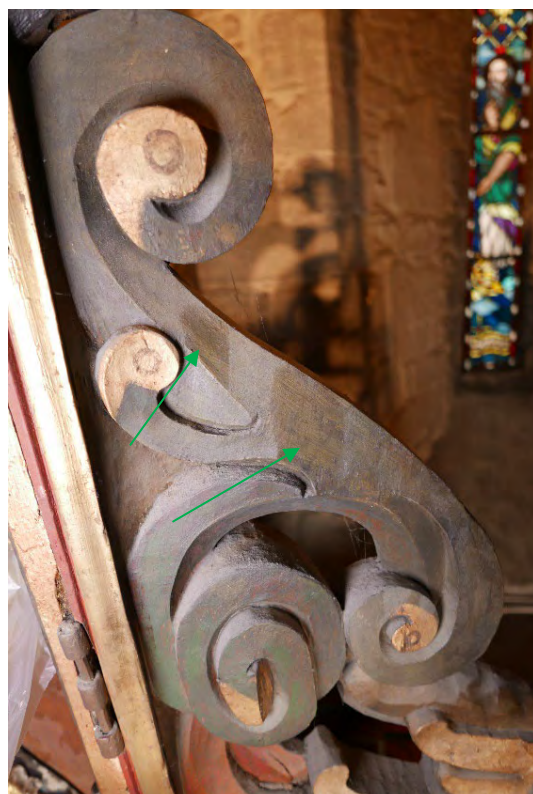
Figur 43: Detalj maleri under rensing. Grønn pil viser rensset område, rød pil viser urensset område

Figur 44: Detalj vinge under rensing. Grønne piler viser rensset område

Resterende deler på altertavlen ble renset med støvsuger og myk pensel, med påfølgende rens med wallmaster sotsvamp. Karnasjoner og farger som tålte rens med saliva ble renset med bomull på viklepinne.
