ALTERSKAPET I ØRSTA KIRKE

Undersøkelser og behandling

Tittel Alterskapet i Ørsta kirke Undersøkelser og behandling	Rapporttype/nummer NIKU Oppdragsrapport 28/2013	Publiseringsdato 01.06.2022
	Prosjektnummer 15620752	Oppdragstidspunkt 2011-2012
	Forsidebilde Alterskapet med lukkede dører etter behandling. Foto. B.Lindstad	
Forfatter(e) Tone Marie Olstad	Sider 102	Tilgjengelighet Åpen
	Avdeling Konservering

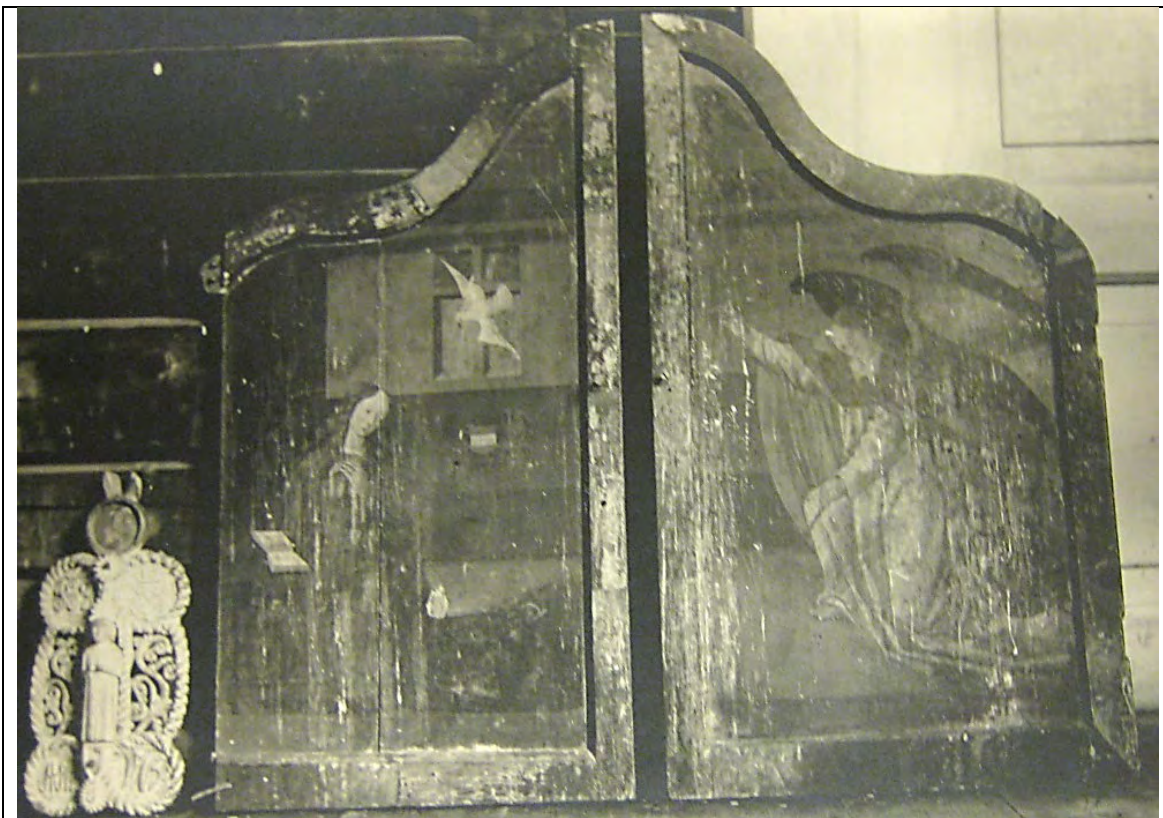
Udatert foto i Riksantikvarens arkiv som trolig er tatt da dørene ble tatt ned fra loftet. Legg merke til at opphengsbeslagene ikke er kommet på, at en gerikt på dør til venstremangler og at den korte vertikale gerikta på dør til høyre har skader. Rennene kan være vannskader eller fugle-ekskremerter.

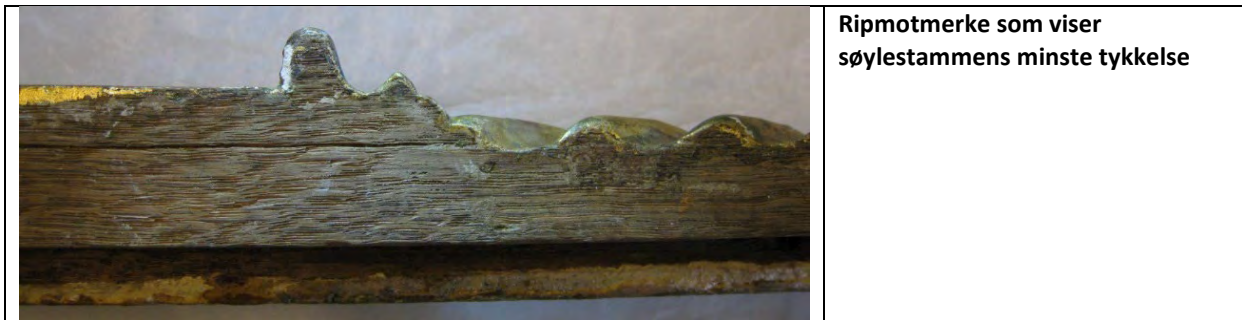
Ripmotmerke som viser søylestammens minste tykkelse

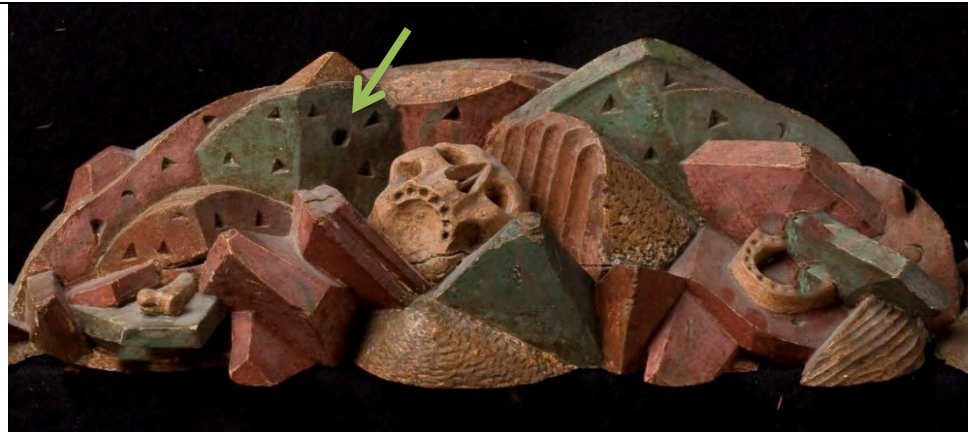
Midtfeltet av Golgata. Det runde hullet i det grønne området til venstre for kraniet skiller fra de øvrige dekorelementene. Er det en feilskjæring?

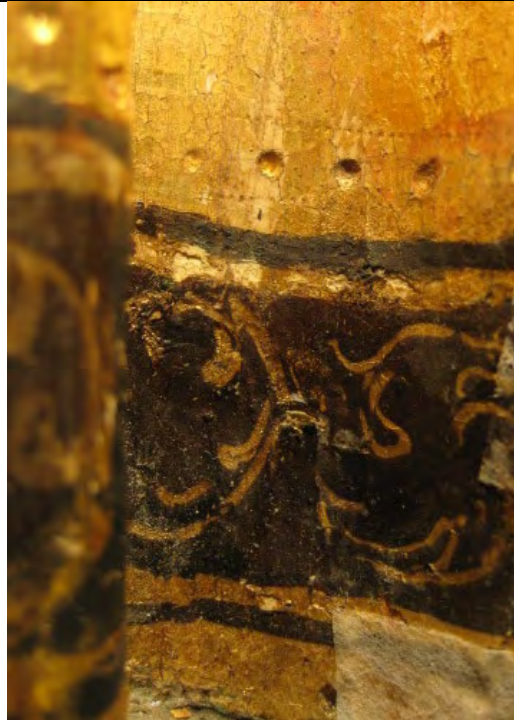
Stempelmerkebord langs kjortelkanten. Den blå dekorborden er sekundær, sannsynligvis fra slutten av 1800-tallet.

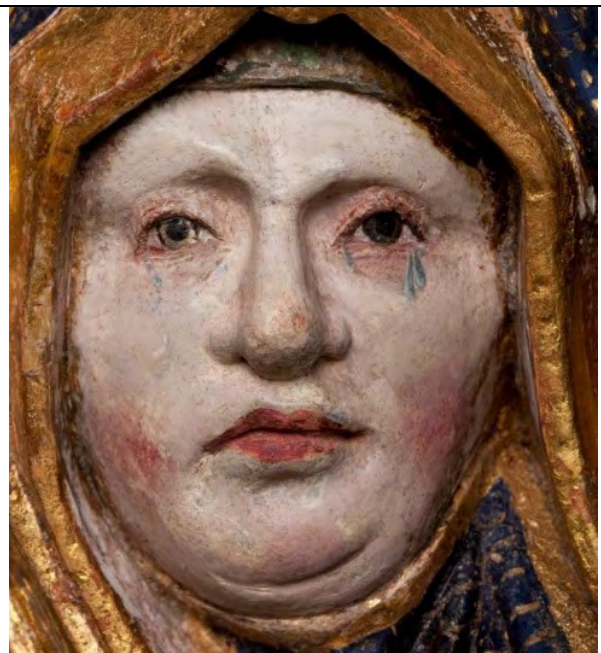
Marias ansikt etter behandling i 2012. Karnasjonen var i hovedsak avdekket ned til opprinnelig maling før behandling i 2012, og det er skader i karnasjonen hvor den gulhvite grunderingen sees. Foto: Birger Lindstad

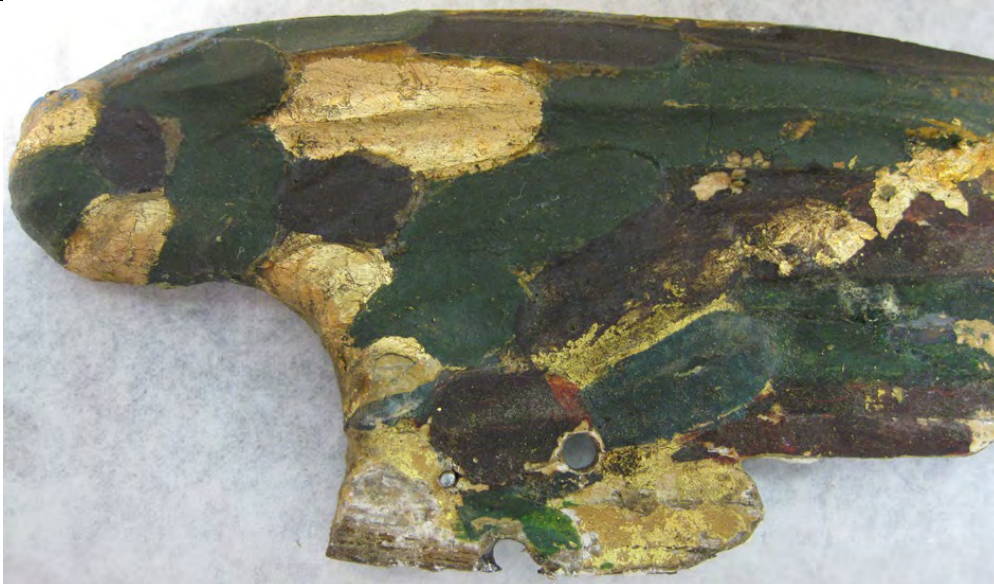
Øvre del av vingen. Den ytre (øvre på bildet) delen av vingen er overmalt.

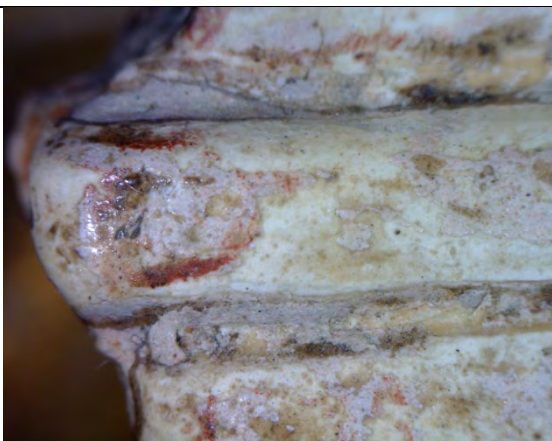
Engel 4. Mikroskopbilde av finger med negl. Den opprinnelige karnasjonen er veldig skadet og sees som rosa flekker på den hvite underliggende grunderingen. Neglene har vært markert med brun farge.

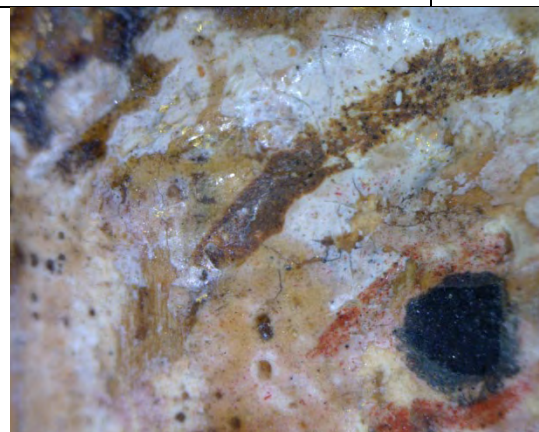
Engel 4. Mikroskopbilde av øye og øyenbryn. Her ligger det en blanding av opprinnelig og sekundær bemaling. Øyeeplet har vært markert med en rødbrun linje, iris har opprinnelig vært blå, men er nå overmalt av to forskjellige blå farger.

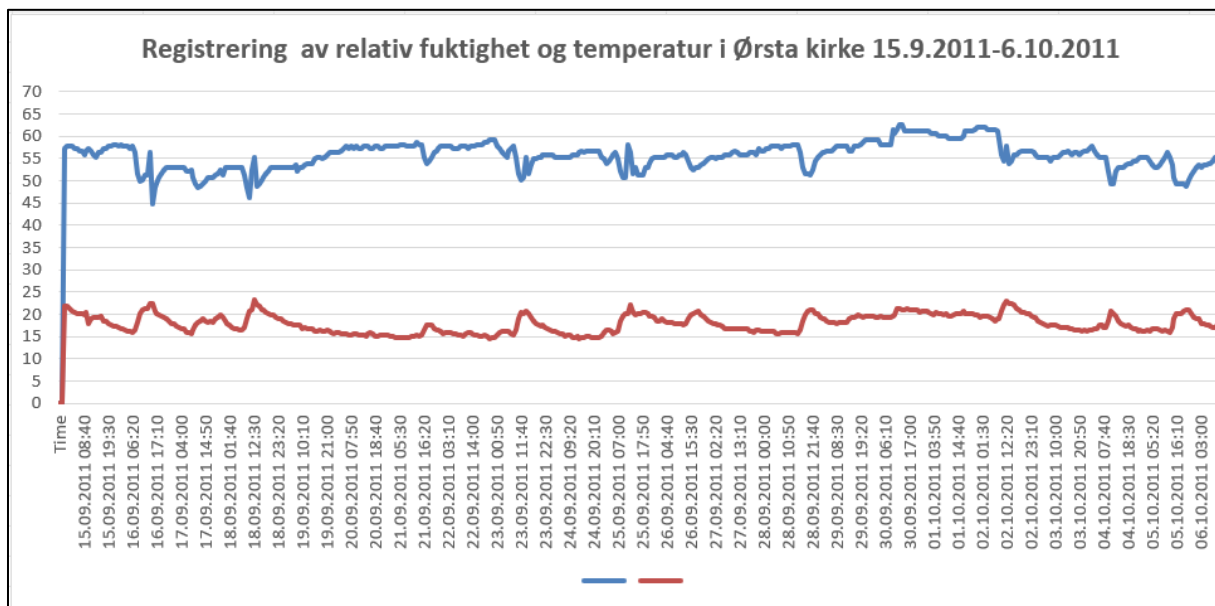
Registreringer i den begrensede, men oppvarmede, loggeperioden viser at temperaturen ligger mellom cirka 22 og 15 °C og at den relative fuktigheten ligger mellom 45 og 62%.

Temperaturen ligger høyere enn de satte temperaturene, mens den relative fuktigheten ligger i et område som, - om det ikke er en mengde fluktasjoner gjennom døgnet -, er lite belastende for alterskapet. Dette er dog ikke nok data til å si om alterskapet står i et akseptabelt klima i kirken.

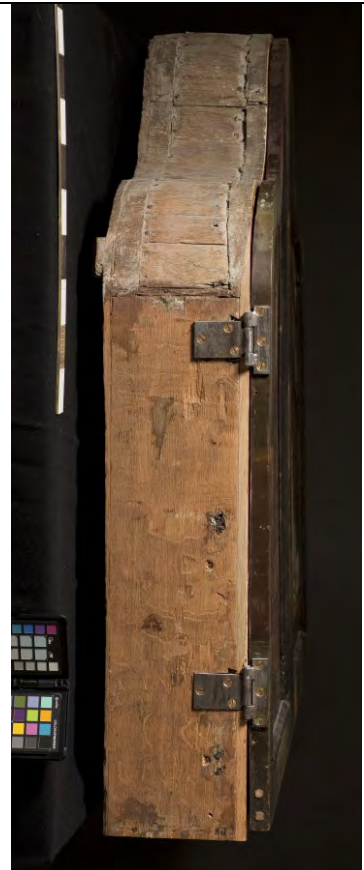
Alterskapets venstre side. Fremre, lyse del av siden er sekundær. Hengslene er sekundære

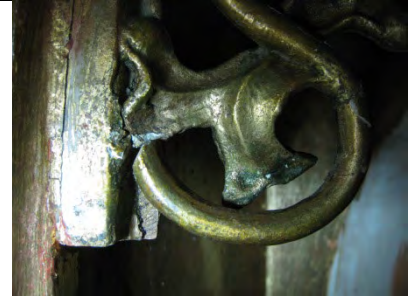
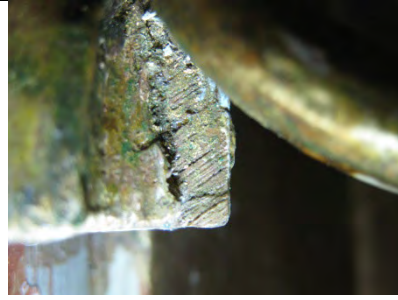
Den gjennombrutte dekoren er sekundært limt på enkelte steder, men det er en ulimt sprekk i øvre, midtre del. Der er det også et sekundært element. Nede på betrakters venstre side er et lite element brukket av og borte.

<p>Nedre venstre side av dekoren og detalj fra det samme området som viser at en del er brukket av og borte</p>

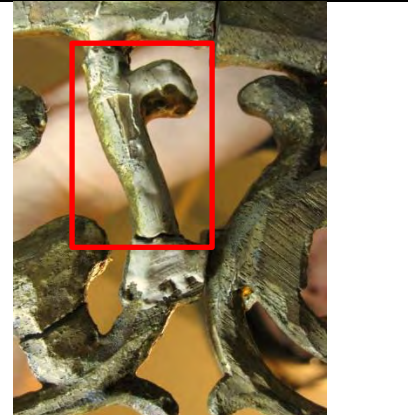
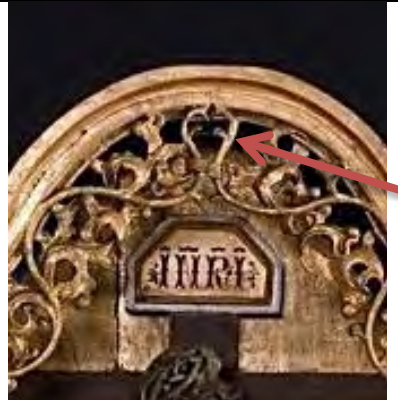
<p>Bildet til venstre viser en sekundær innfelling i dekoren (baksiden). Pilen på bildet til høyre markerer hvor innfellingen er.</p>

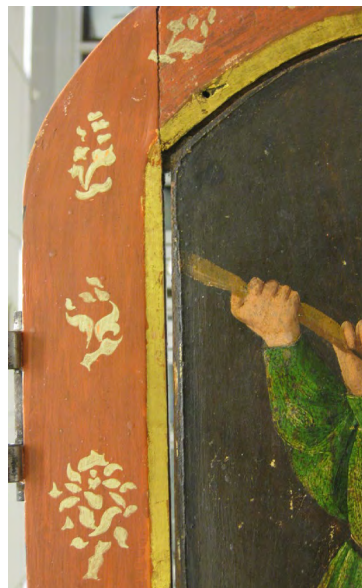
Tilstanden er god, bortsett fra at fyllingene i dørene er krympet. Dette er særlig merkbart for den høyre døra (betrakters høyre).

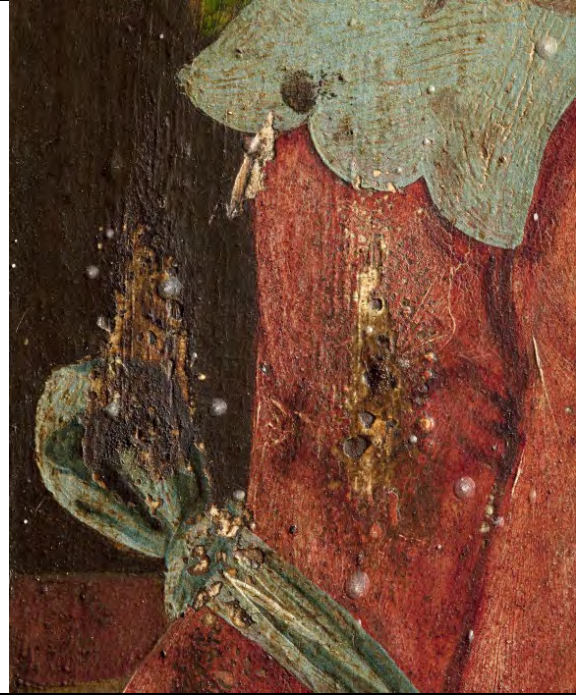
Venstre dør innside, detaljer. Brannskade. Stearin.

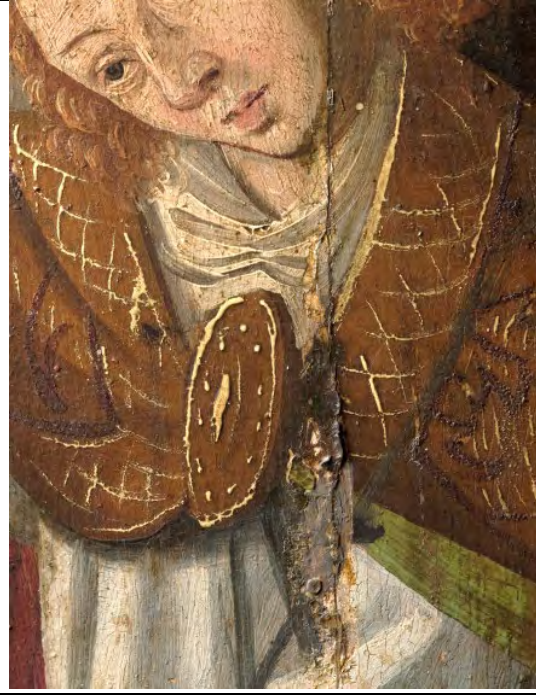
Venstre dør innside, detaljer. Lim. Skader ved skjøt.

Ved den sekundære sammenlimingen av fyllingene tidlig på 1900-tallet var det sølt lim inn på malingflaten. Dette limet trekker av malingen og måtte fjernes, noe som i 2011 krevde flere dagsverk og konstant bruk av mikroskop for ikke å skade den originale malingen.

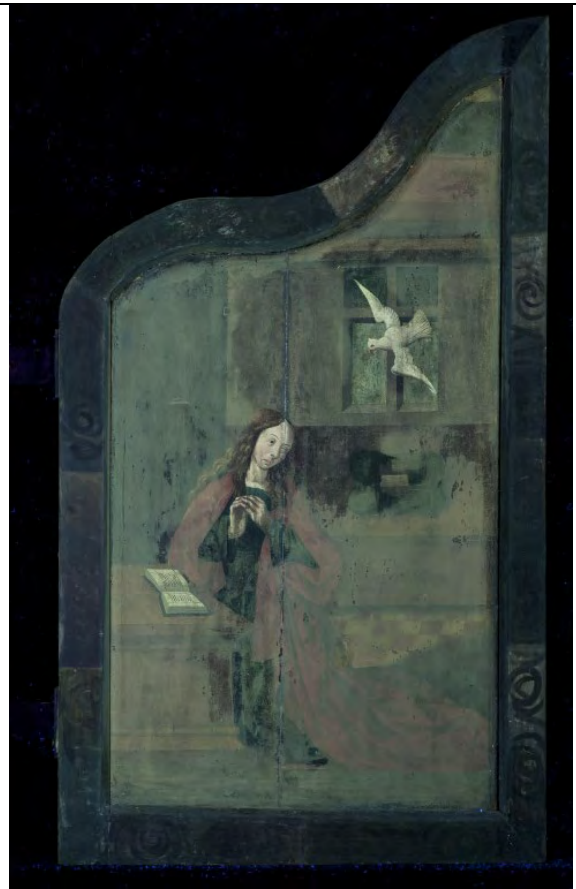
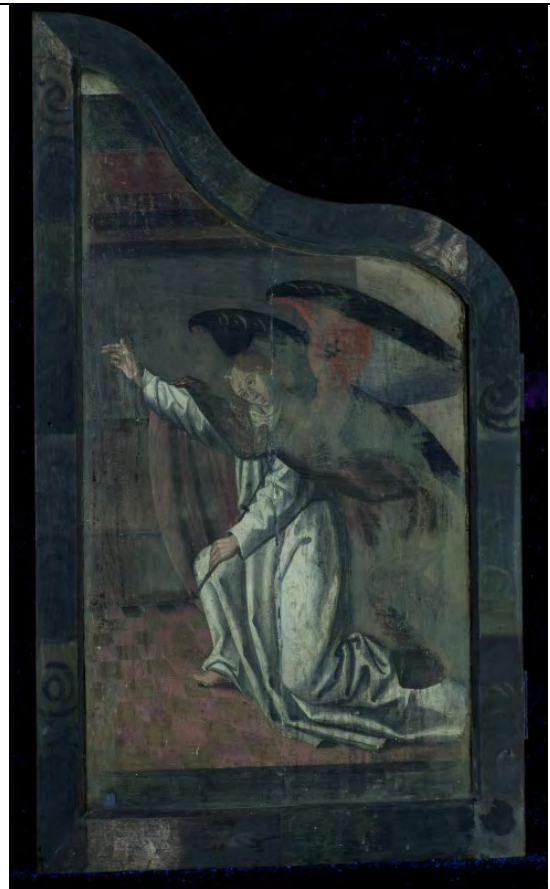
Undersøkelse med ultrafiolett lys viste blant annet slitasje og uregelmessigheter i fernisslaget på maleriene som sist ble rensert og fernissert av Kaland i 1960. Fernisslagene hadde gulnet, særlig den oljebaserte fernissen som var påført en gang tidlig på 1900-tallet. Endring av fargene i seg selv og gulningen av fernissen og smuss har bidratt til å dempe malerienes farger. Ved den sekundære sammenlimingen av fyllingene tidlig på 1900-tallet var det sølt lim inn på malingflaten. Dette limet trekker av malingen. Maleriene på fløydørene har flere mekaniske skader i overflater, endrede farger og misfargede rester av ferniss og annet som har rent på overflaten. Fargene og overflaten er endret og skadet. Se foto nedenfor. Maleriene på dørene har flere brannskader. Se vedlegg 3. Dører

Foto tatt i UV-«lys» viser den sist påførte og ujevne fernissen på fløydørenes utsider
