A.143. Nordre Land. Torpa. Lunde kirke. Evaluering av utførte snekker- og malerarbeider utført på eksteriøret. Vurdering av tilstand.

Rapport Nr: 14/2022

Jon Brønne
Malerikonservator NKF-N,
Professor emeritus

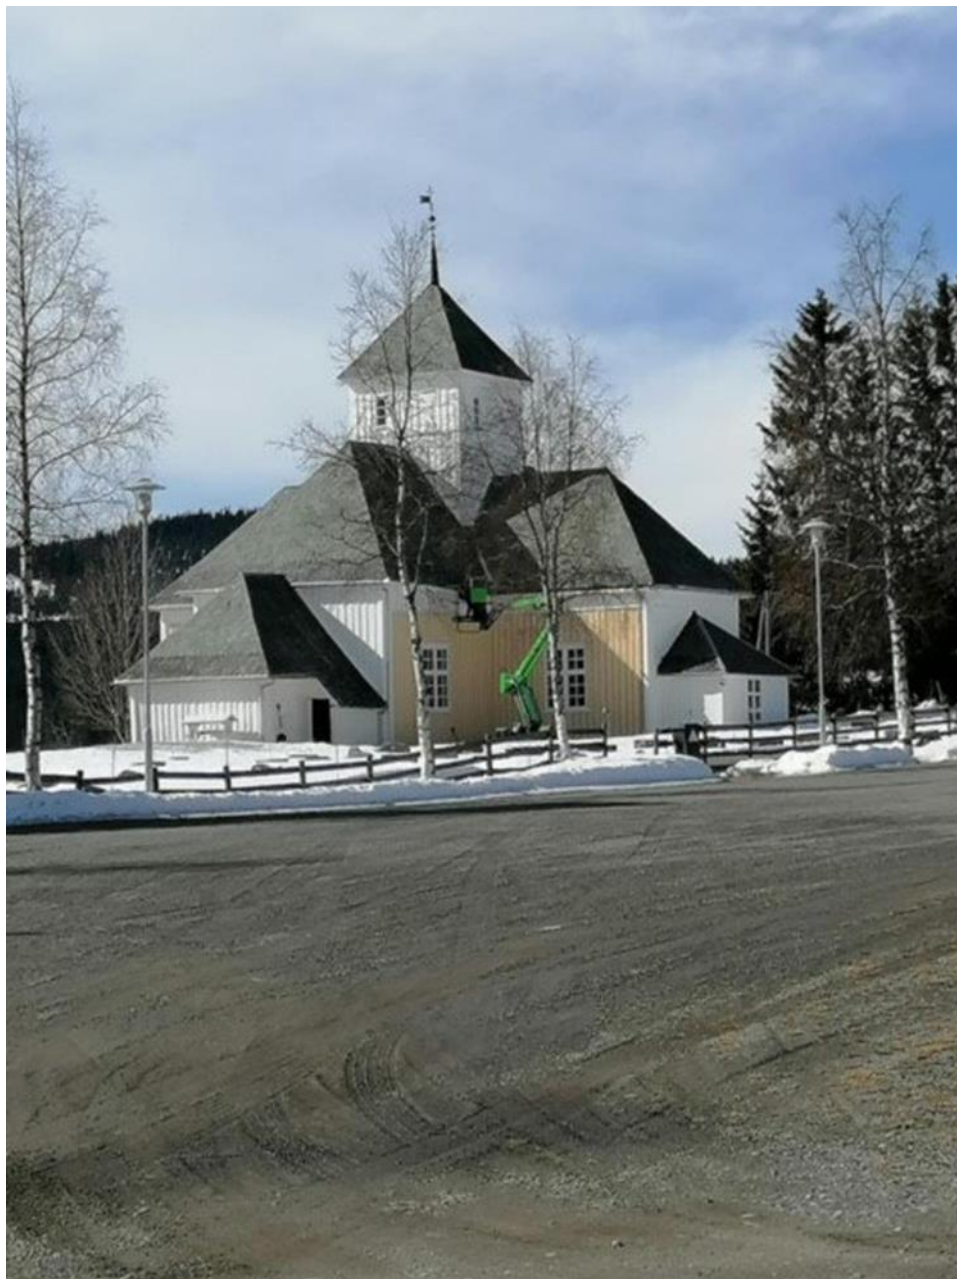
Figur 18. Lunde kirke. Alt panel er skiftet mot nordøst. Udatert bilde tatt av de som utførte arbeidet, vedlagt i «rapporteringen» av de utførte arbeidene på kirka.

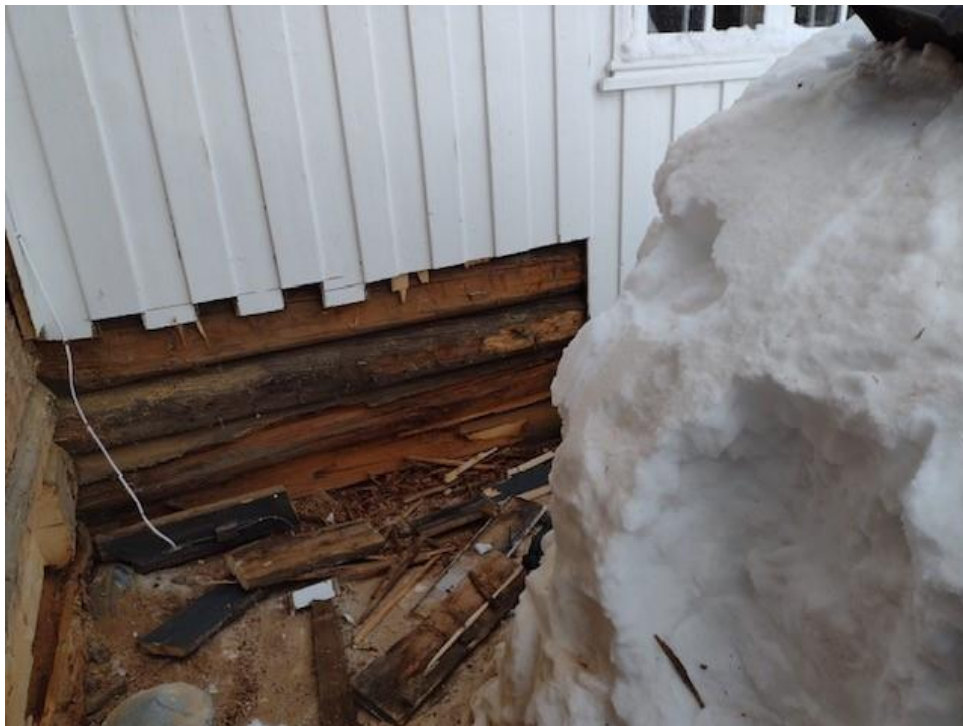
Det er tydelig at det firmaet som har utført snekker- og tømmerarbeidene på Lunde kirke, har hatt liten eller ingen erfaring med denne typen tradisjonelle restaureringsarbeider. Uten tvil er det skiftet alt for mye av det opprinnelige panelet. Beskrivelsen om at mye av det gamle panelet var råttent, og så sprøtt at det ikke kunne demonteres og gjenbrukes, kan ikke være riktig.

- Denne typen panel er festet med kone, enten klipte, - eller smidde spiker. Panelet kan da nesten uten unntak kiles forsiktig ut, spikrene kan kuttes med bajonett, - eller Feinsag og panelet kan gjenbrukes.
- De panelbordene som hadde råteskader, kunne enten flakskjøtes i nedre del, eller bordene kunne blitt snudd opp/ned og blitt flakskjøtt i øvre del.
- På denne måten kunne nesten alle panelbordene blitt gjenbrukt.

Figur 19. Lunde kirke. Opprinnelig panel er skåret rett av med sirkelsag istedenfor å løsne panelet og gjenbruke det. Detalj av udatert bilde tatt av de som utførte arbeidet, vedlagt i «rapporteringen» av de utførte arbeidene på kirka.

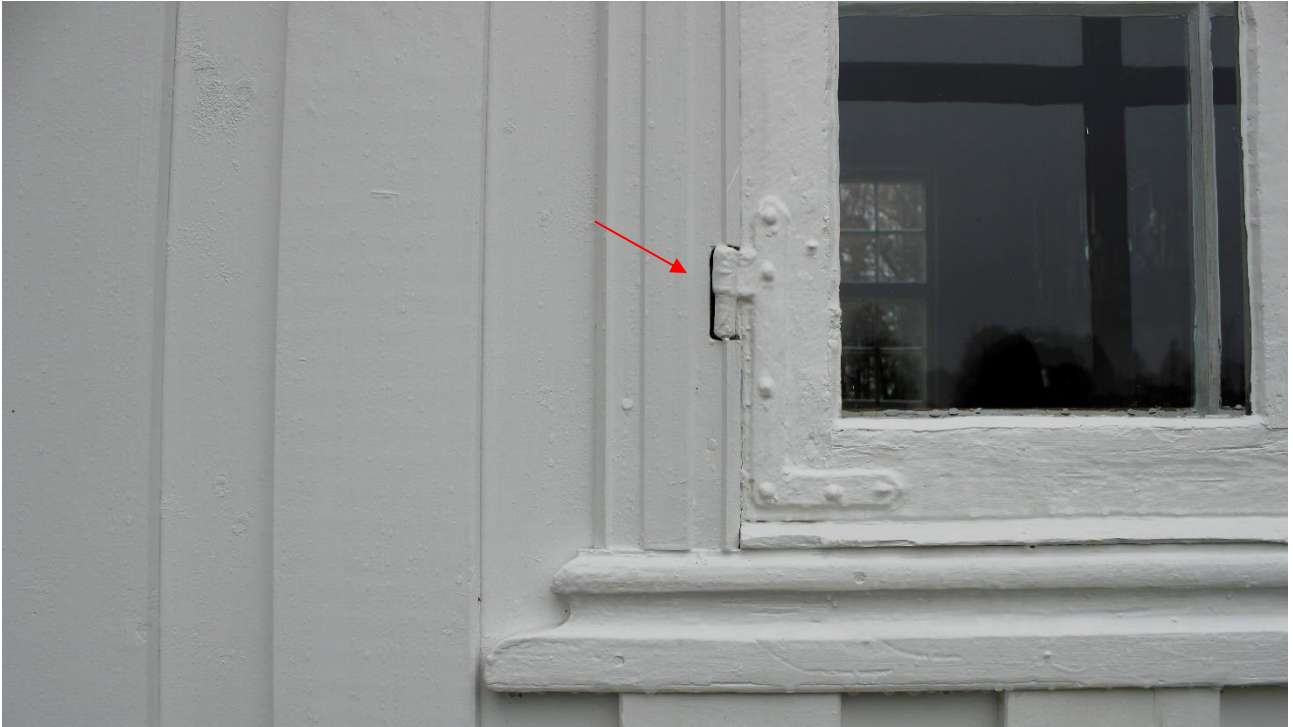
- Når så mye panel ukritisk ble fjernet, måtte også mange originale vindusgerikter demonteres. Disse ble tydeligvis ødelagt ved demontering, idet de er blitt erstattet av kopigerikter. De nye geriktene er feilmontert. Det er ikke tatt ut spor over hengslene, slik at vindusrammene ikke kan hektes av. For å få av vindusrammene på de vinduene som har nye gerikter, må geriktene demonteres. Deler av de nye geriktene er festet med Torx.

Figur 20. Lunde kirke. I de nye sidegeriktene er det tatt ut spor til hengslene. Det er ikke tatt ut spor slik at vindusrammene kan hektes av. (Rød pil). Udatert bilde tatt av de som utførte arbeidet, vedlagt i «rapporteringen» av de utførte arbeidene på kirka.

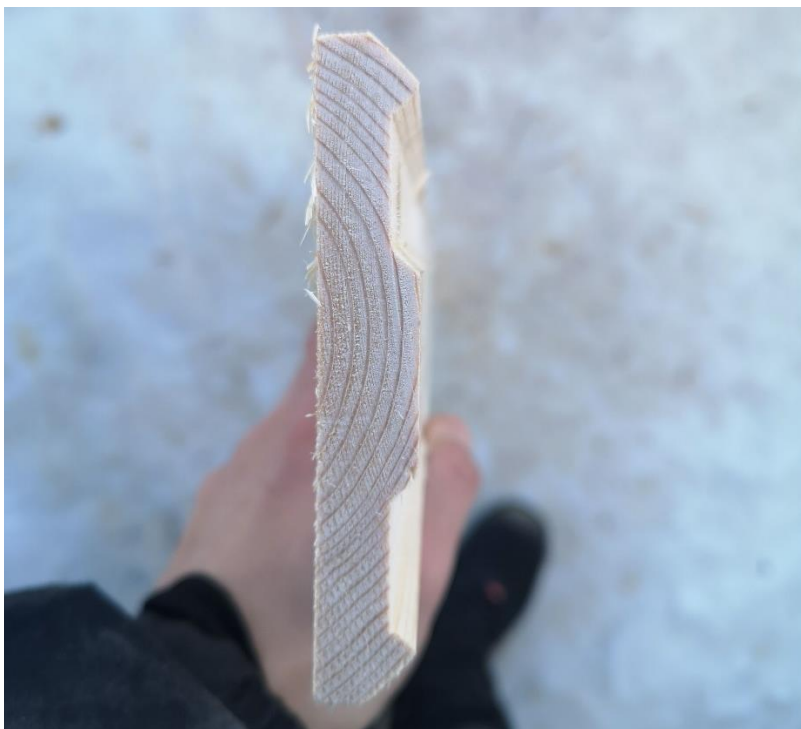
- e nye geriktene ser ut til å være høvlet av hurtigvokst gran.

Figur 22. Lunde kirke. Bildet viser en av de nye vindusgeriktene. Detalj av udatert bilde tatt av de som utførte arbeidet, vedlagt i «rapporteringen» av de utførte arbeidene på kirka.

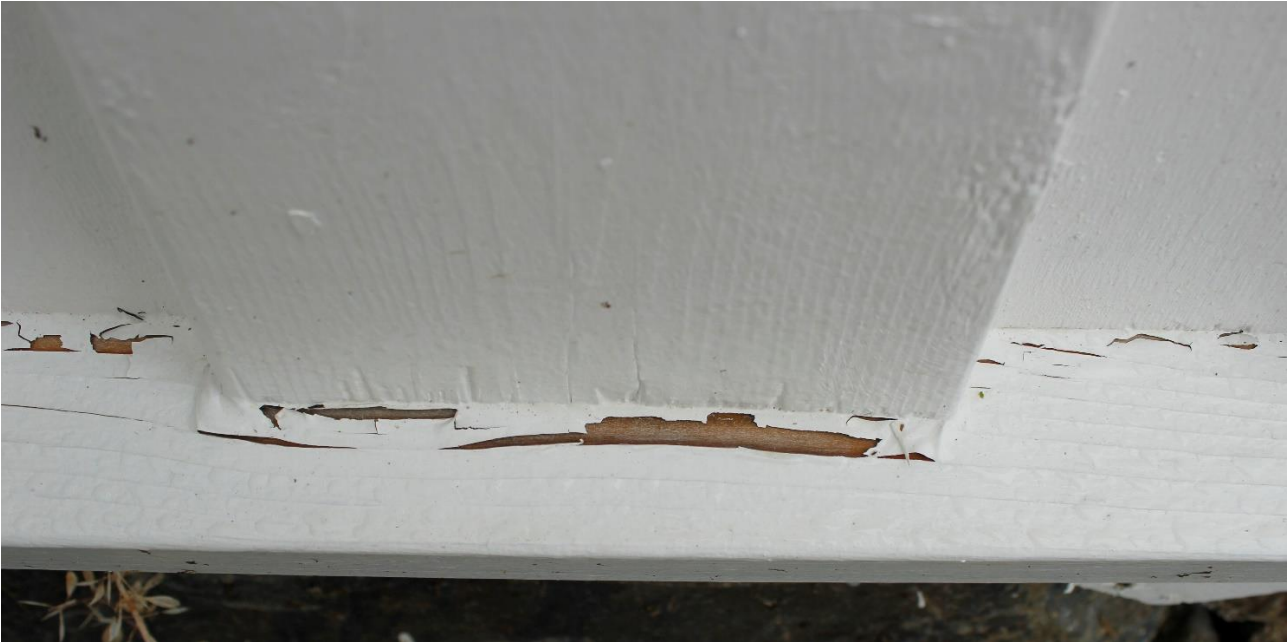
3. Generelt er den nye malingens heft til det nye treverket svært dårlig. Det er to typer skader.
 - De områdene hvor malingen allerede har skallet opp, og begynt å flasse av. I disse områdene kan man ta tak i enden av de oppskallede malingflakene, og trekke dem av i større flak. (Se figurene 23 og 24)

Figur 23. Lunde kirke. Detalj av overgangen mellom nytt panel og den nye sokkellisten. De nye malinglagene har dårlig eller ikke feste til treverket. Spenninger i malingfilmen gjør at malingen skaller opp og faller av. Foto: J. Brønne 27.10.2022.

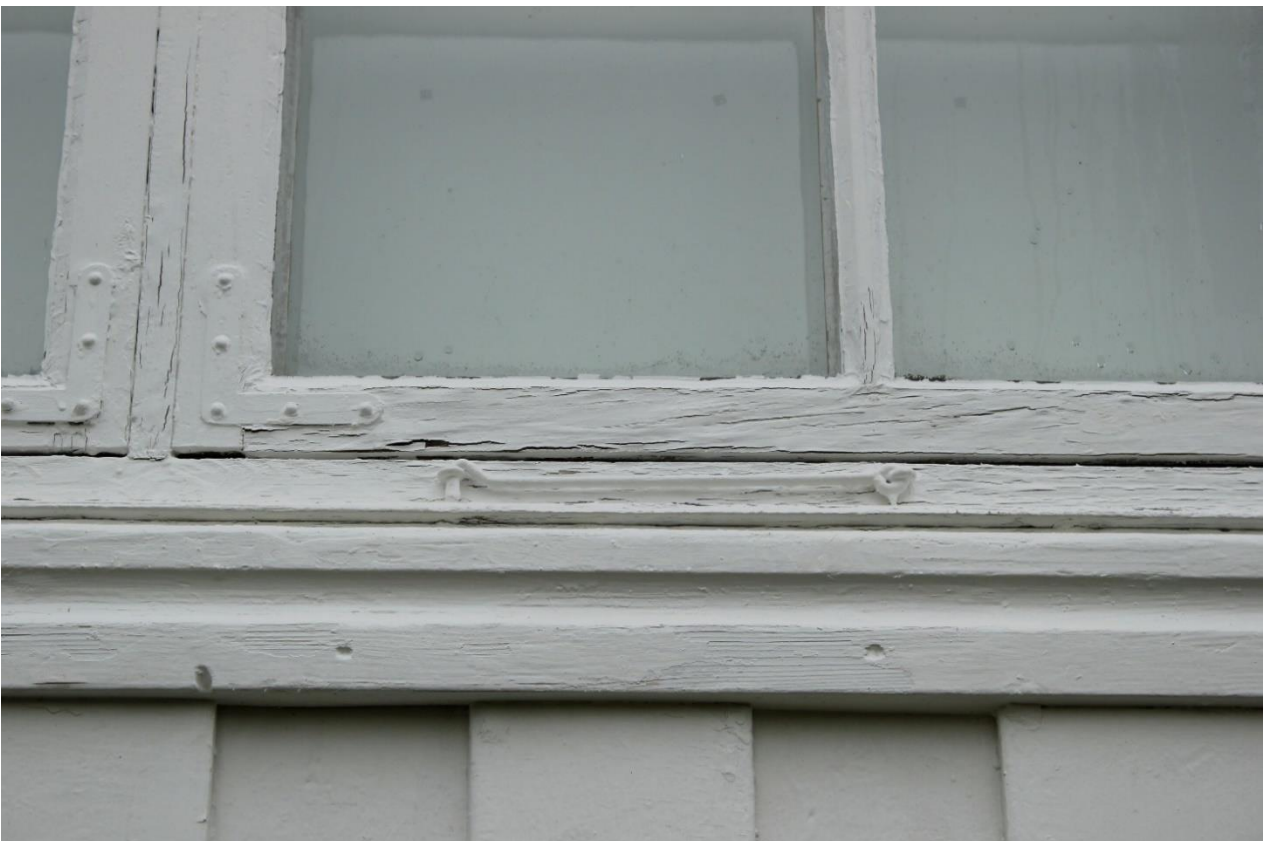
Figur 24. Lunde kirke. Detalj av et av vinduene. Malingen begynner allerede å sprekke og skalle opp. Her er det malt på eldre maling. Foto: J. Brønne 27.10.2022.

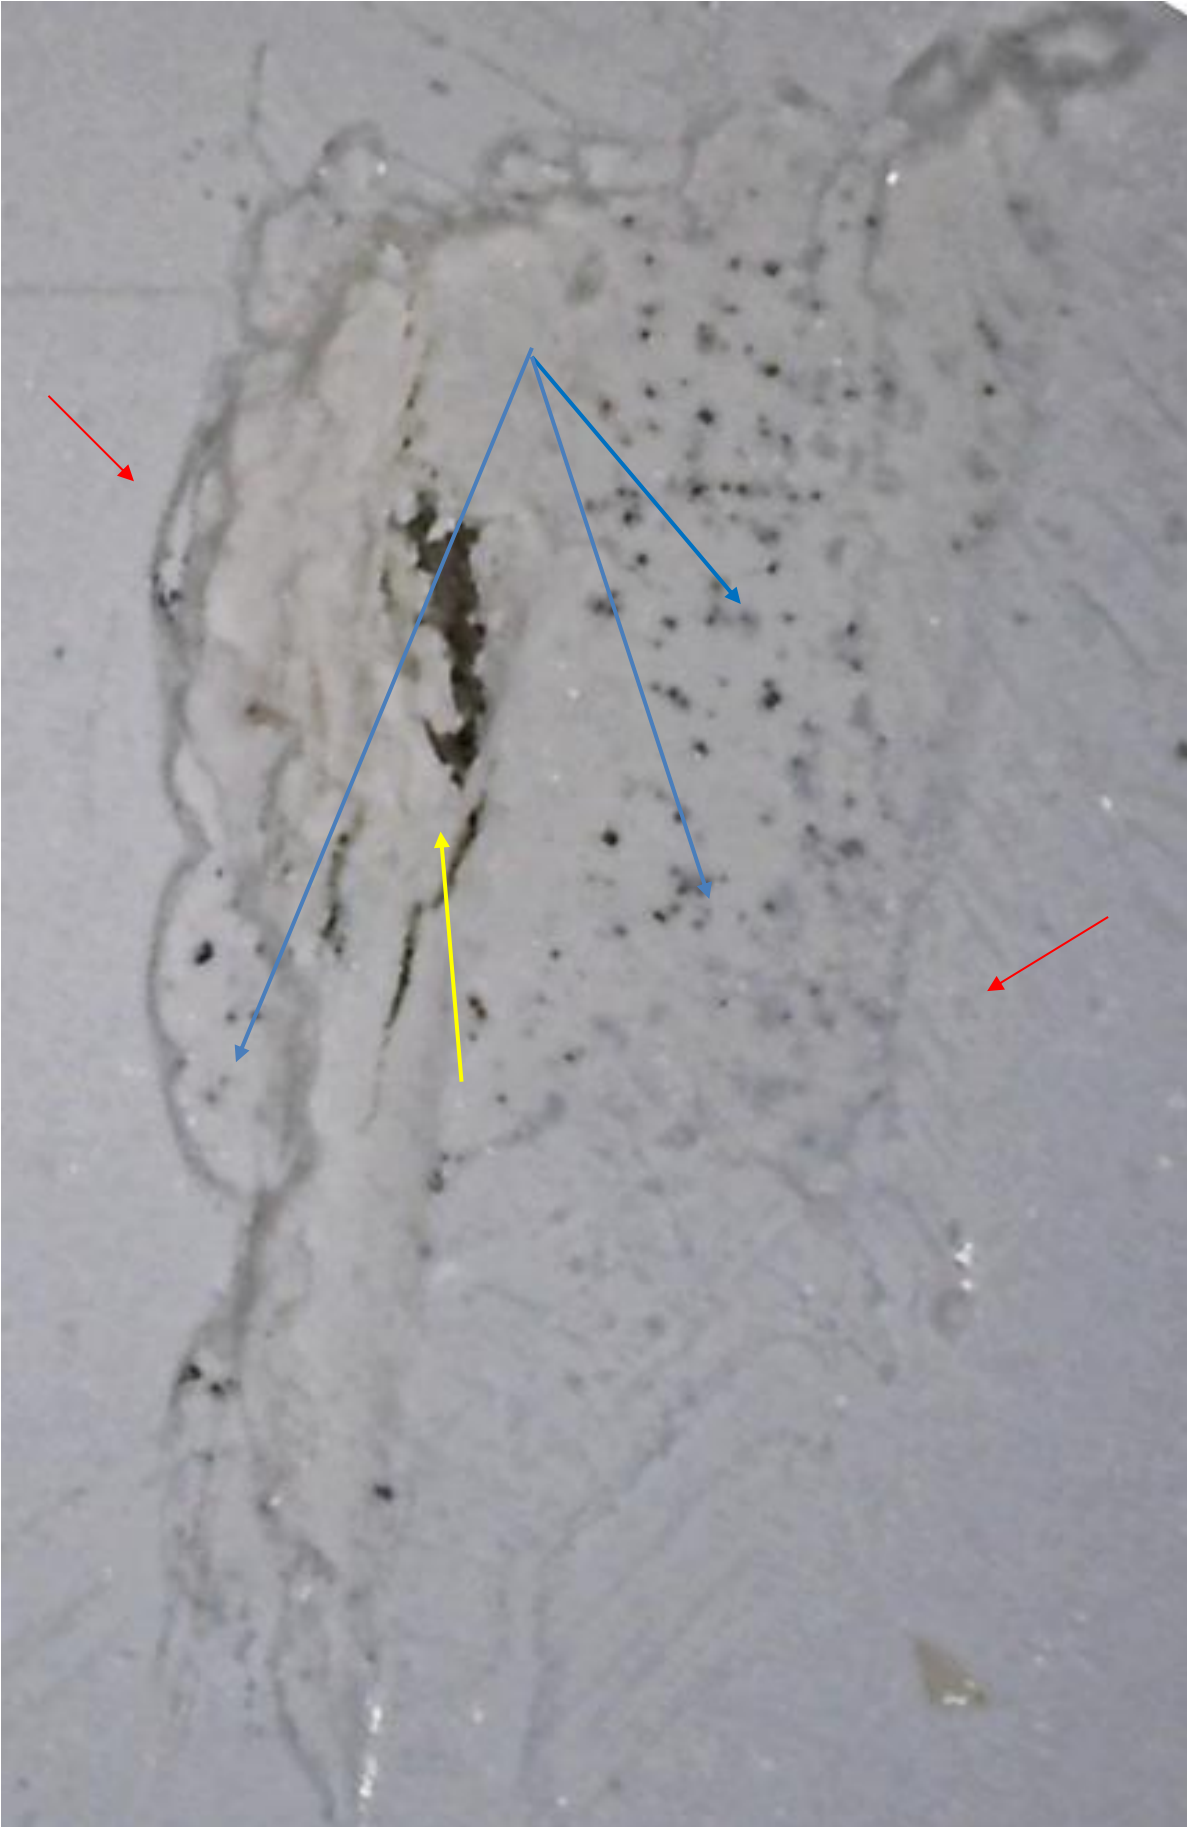
Figur 25. Lunde kirke. Macrofoto av maling på sørveggen. Vi ser et avdekket felt på ca. ½ cm. høyde. Det mørke feltet i midten er det opprinnelige treverket. Den gule pilen peker på opprinnelig linoljemaling, som ligger på treet. De blå pilene peker på svertesopp som ligger under siste malinglag. De røde pilene peker på siste lag med akrylmaling. 60 x. Foto: J. Brønne 27.10.2022.

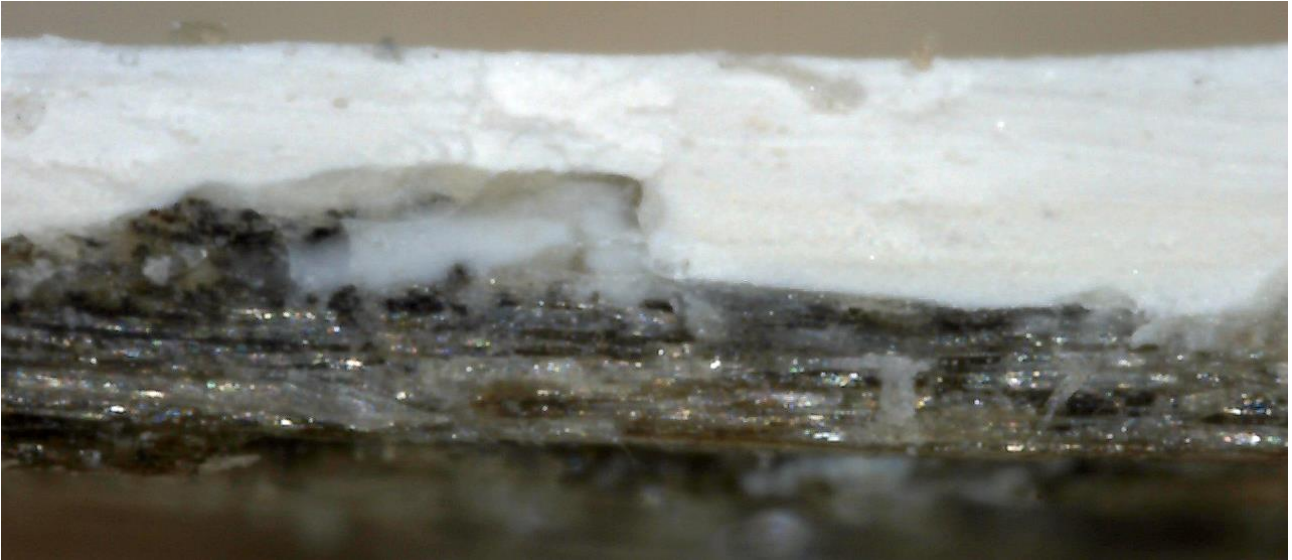
Figur 26. Lunde kirke. Macrofoto av malinglagene på sørveggen. Nederst er treverket. Over dette sees rester av eldre hvite malinglag, med mye spor av svertesopp. Over dette sees to tykke lag med akrylmaling. 60 x. Foto: J. Brønne 14.11.2022.

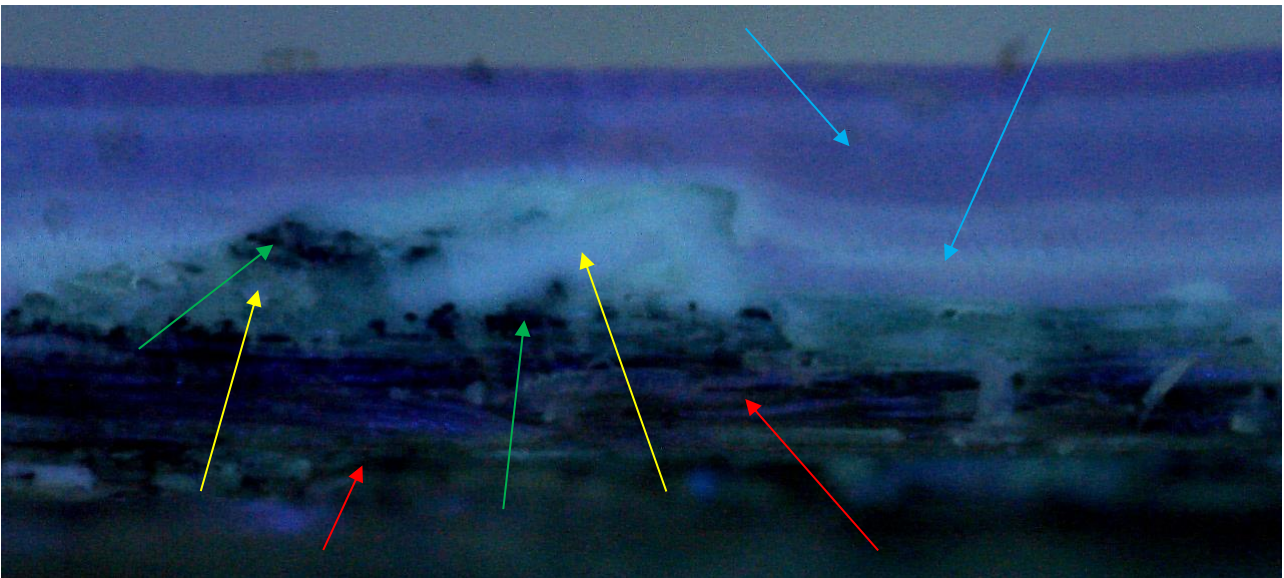
Figur 27. Lunde kirke. Macrofoto av maling på sørveggen, fotografert i UV lys. Akrylmalinglagene fluoriserer blåfiolett. Nederst er treverket. (Røde streker) Over dette sees rester av eldre hvite malinglag (Gule streker) med mye spor av svertesopp. (Grønne streker) Over dette sees to tykke lag med akrylmaling. (Blå streker) 60 x. Foto: J. Brønne 14.11.2022.

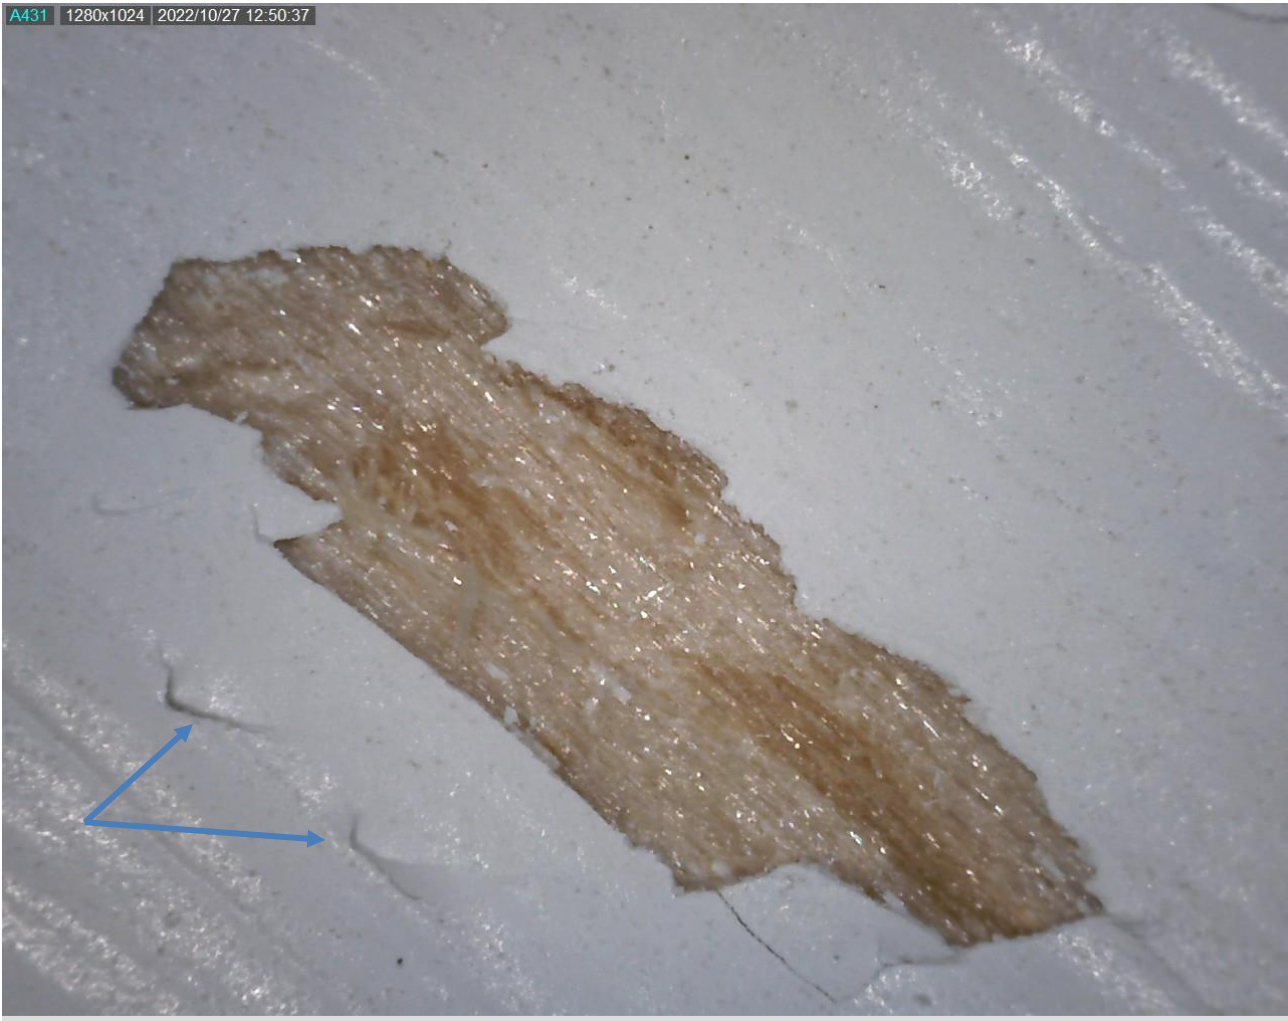
5. Både på de nye veggflatene som var tørre ved befaringen, (sør og øst) og på de flatene hvor det var duggfall, (nord og vest) ble det gjort funn som jeg vil karakterisere som alvorlige. Under den nye malingen var treverket klissvått. AF ble målt til 80%. Fukten lå ikke bare på overflaten i treverket,

men minst ½ cm ned i treet. Mange steder var treverket så bløtt under malingfilmen, at det var mulig med fingeren å presse ut fritt vann, som rant ned veggen. I flere områder var treverket så bløtt og den nye malingen hadde så dårlig feste, at det var mulig å skyve malingfilmen fram og tilbake med fingertuppene. Der hvor den nye malingen lå på eldre, bart treverk, var det også fuktig, men fukten så ut til å være mye mindre enn på det nye treverket. (Se figurene 28 og 29)

Figur 28. Lunde kirke. Macrofoto av maling på sørveggen. Nytt treverk. Malingen ligger «løs» oppe på treverket. Treverket er kliss vått og bløtt. De blå pilene viser spor etter mine fingertupper, hvor jeg kunne klemme, og flytte malingen fram og tilbake. 160 x. Foto: J. Brønne 27.10.2022.

Det er viktig at nytt panel ikke males før treverket har fått tørke skikkelig ut. Males treverket før det er tørt, er en nesten garantert at malingen løsner og flasser av. Malingfilmen stenger fuktigheten inne i treet, og når fuktigheten trenger ut gjennom malingfilmen, kan det lett oppstå avskalling, avflassing og sprekkdannelse i malingfilmen. Nytt trevirke bør derfor utsettes for vær og vind så lenge at det minimum har hatt en tørkeperiode på 5-6 uker.

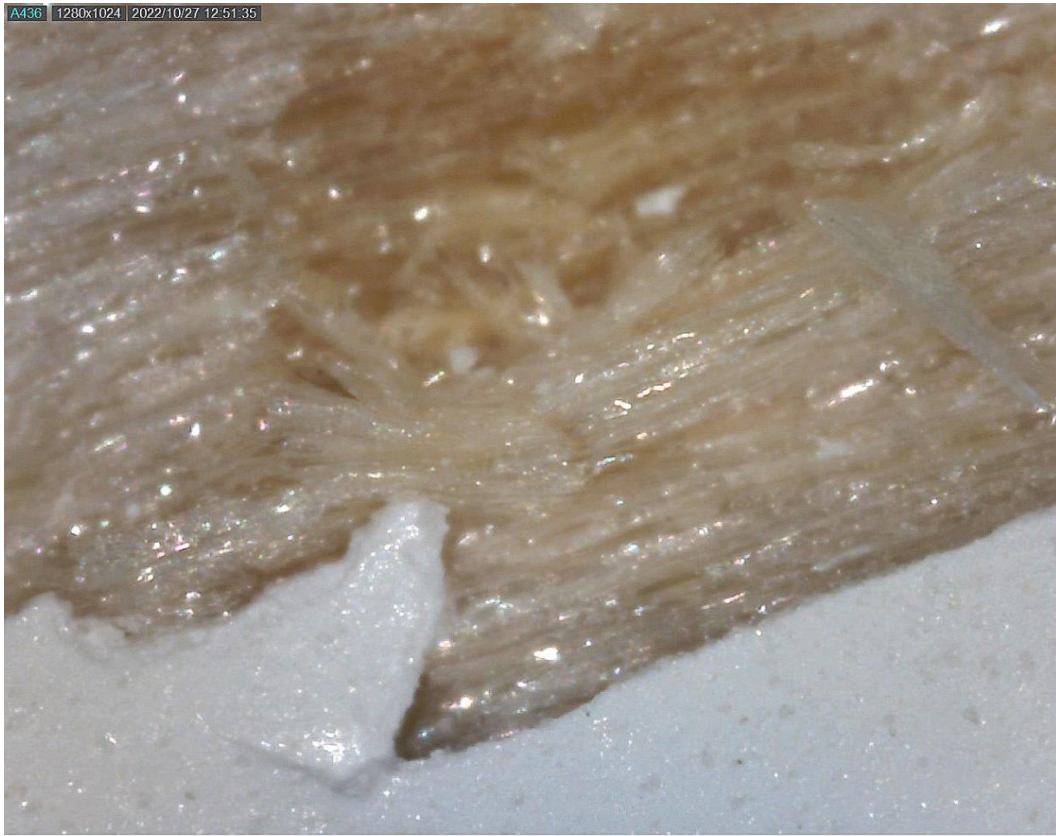
Figur 29. Lunde kirke. Macrofoto av nytt, gjennomvått treverk på sørveggen. Trefibrene har begynt å dekomponere og svulle 260 x. Foto: J. Brønne 27.10.2022.

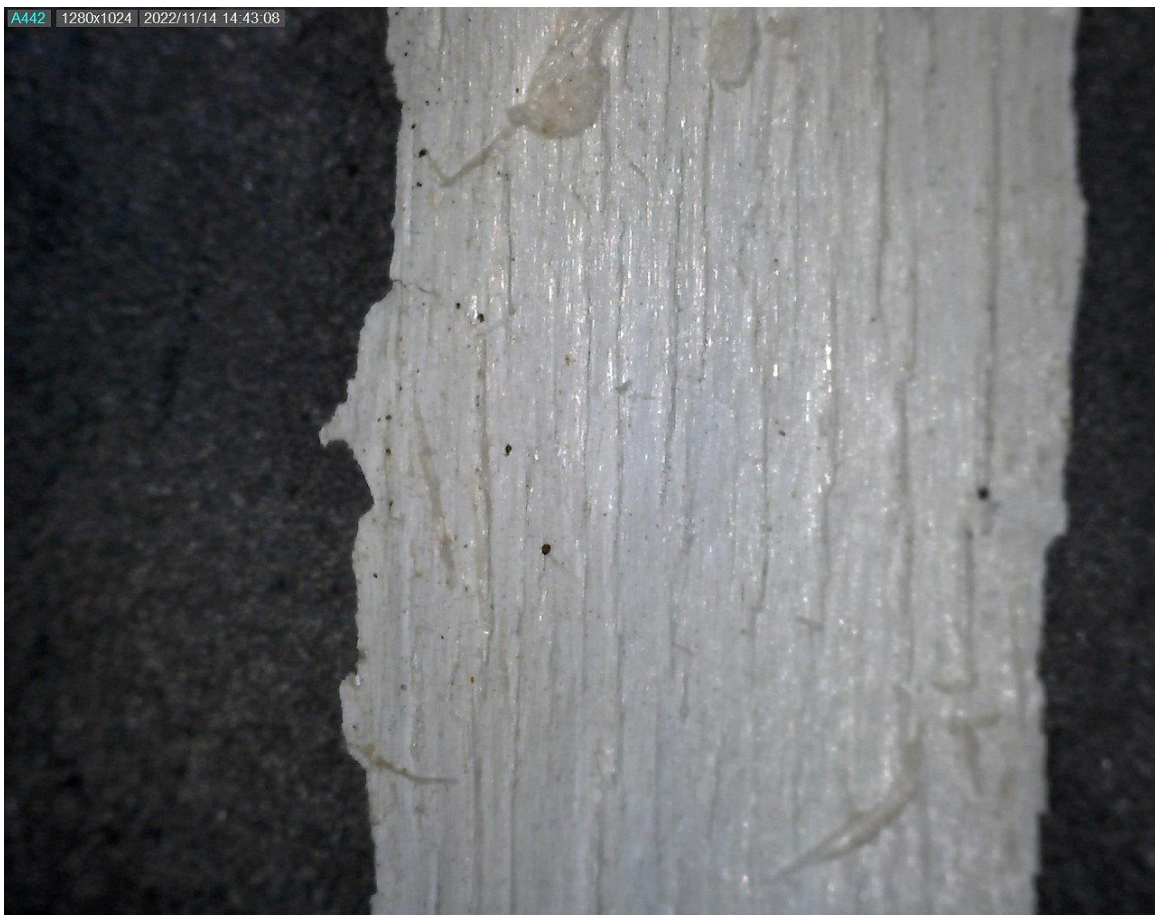
Figur 30. Lunde kirke. Macrofoto av undersiden av den nye malingen. Prøven er tett ut på nordveggen. Vi ser tydelig teksturen i overflaten i treverket som malingen har blitt påført. Vi ser ingen spor etter treverket. Det betyr at den nye akrylmalingen ikke trenger ned i trestrukturen og fester seg, men legger seg som en «plastfolie» på overflaten. 260 x. Foto: J. Brønne 14.11.2022.

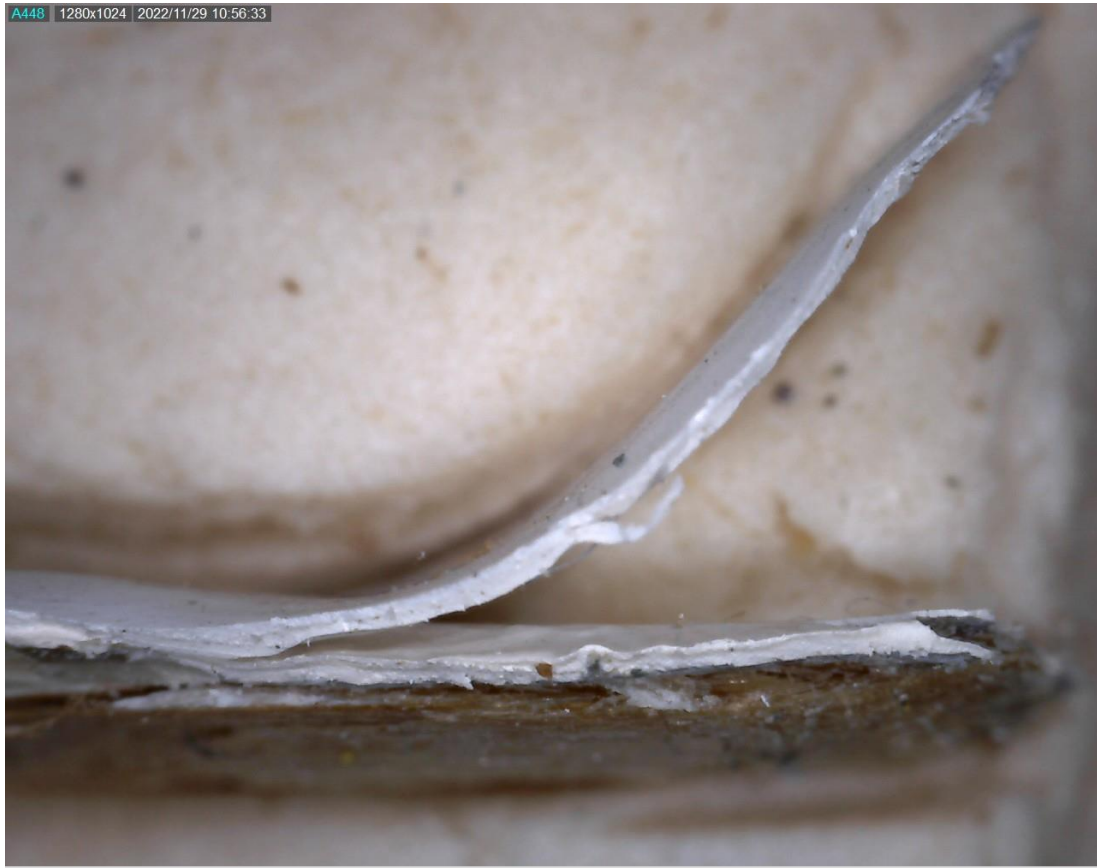
Figur 31. Lunde kirke. Macrofoto av treverk, eldre og ny maling på sørveggen. Treverket er nederst. Over dette flere lag med eldre, hvit maling. Deretter to lag med akrylmaling. Det er svært dårlig heft mellom de to akryllagene, slik at disse malinglagene deler seg. 60 x. Foto: J. Brønne 14.11.2022.

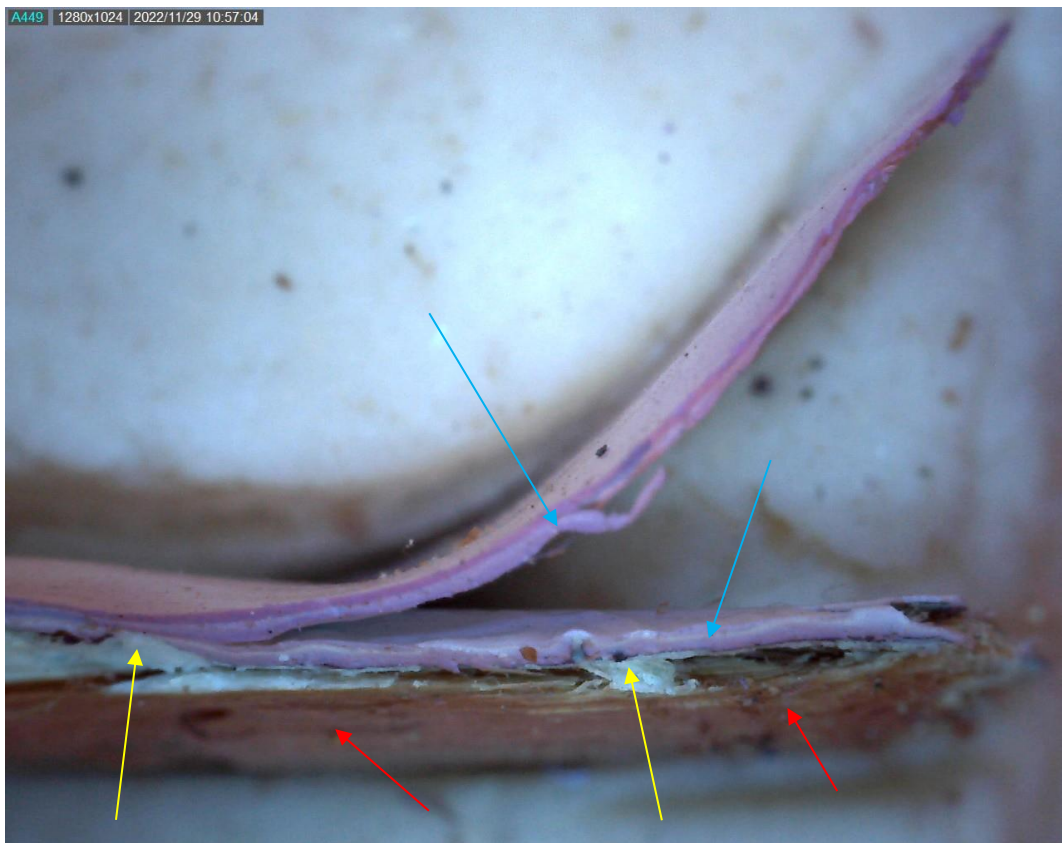
Figur 32. Lunde kirke. Macrofoto i UV lys, av treverk, eldre og ny maling på sørveggen. Treverket er nederst. (Røde piler) Over dette flere lag med eldre, hvit maling. (Gule piler) Deretter to lag med akrylmaling som fluoriserer blåfiolett og lilla. (Blå piler) Det er svært dårlig heft mellom de to akryllagene, slik at disse malinglagene deler seg. 60 x. Foto: J. Brønne 14.11.2022.

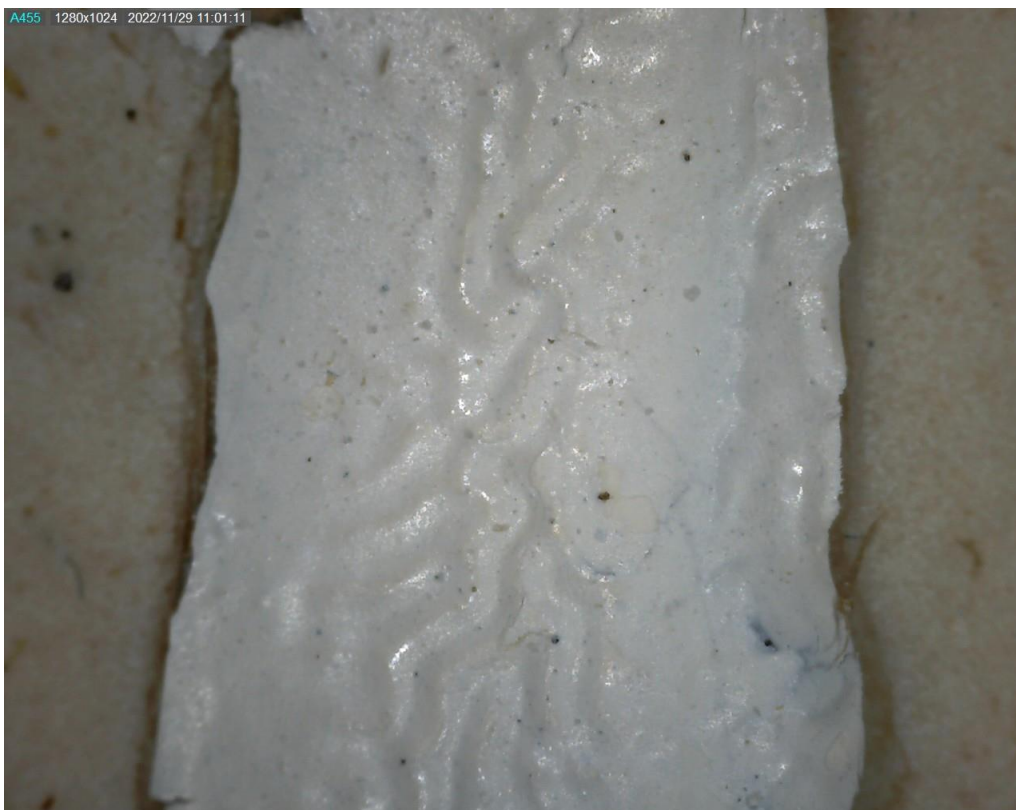
Figur 33. Lunde kirke. Macrofoto av eldste malinglag på laftekasse nordvestveggen. Prøven har karakteristiske tørkerynker fra linoljemaling som er påført for tykt. Dette viser at det eldste malinglaget på dette bygningselementet er en linoljemaling. 160 x. Foto: J. Brønne 14.11.2022.
