# Miljøovervåkingsprogram

Status og tilstandsovervåking av  
automatisk fredete arkeologiske  
kulturminner i utvalgte  
kommuner

**RAPPORT FRA REGISTRERINGER**

**Skjåk kommune**

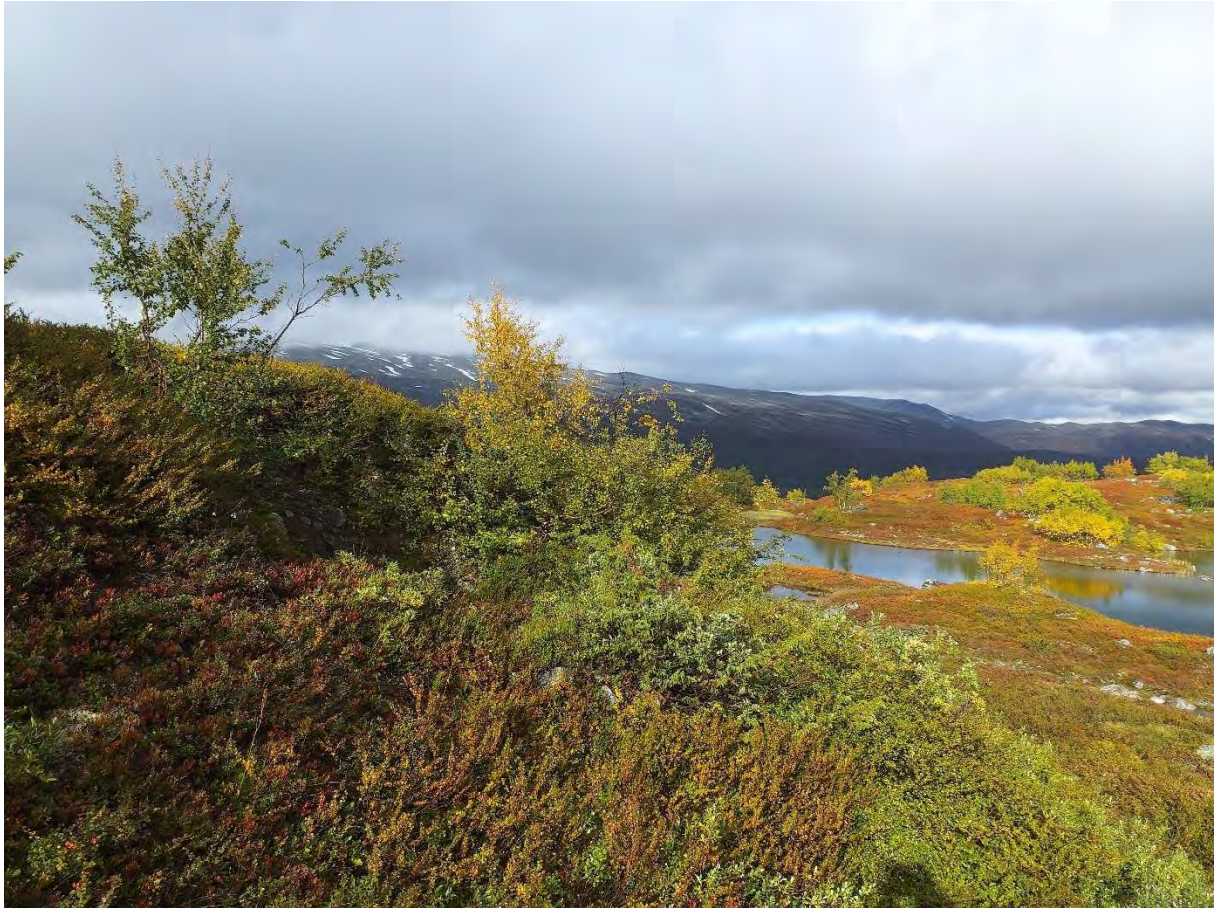
*Figur 3-1. Askeladden ID 12464. Samling av grophus som ligger på rekke i en markert, bueformet høyde ved enden av Langvasseggen. Lokaliteten er registrert med skade på grunn av erosjon ved kontrollregistrering i 2017 og har samme tilstandstatus i dette omdevet. Foto: Kjell Arne Valvik, Asplan Viak AS.*

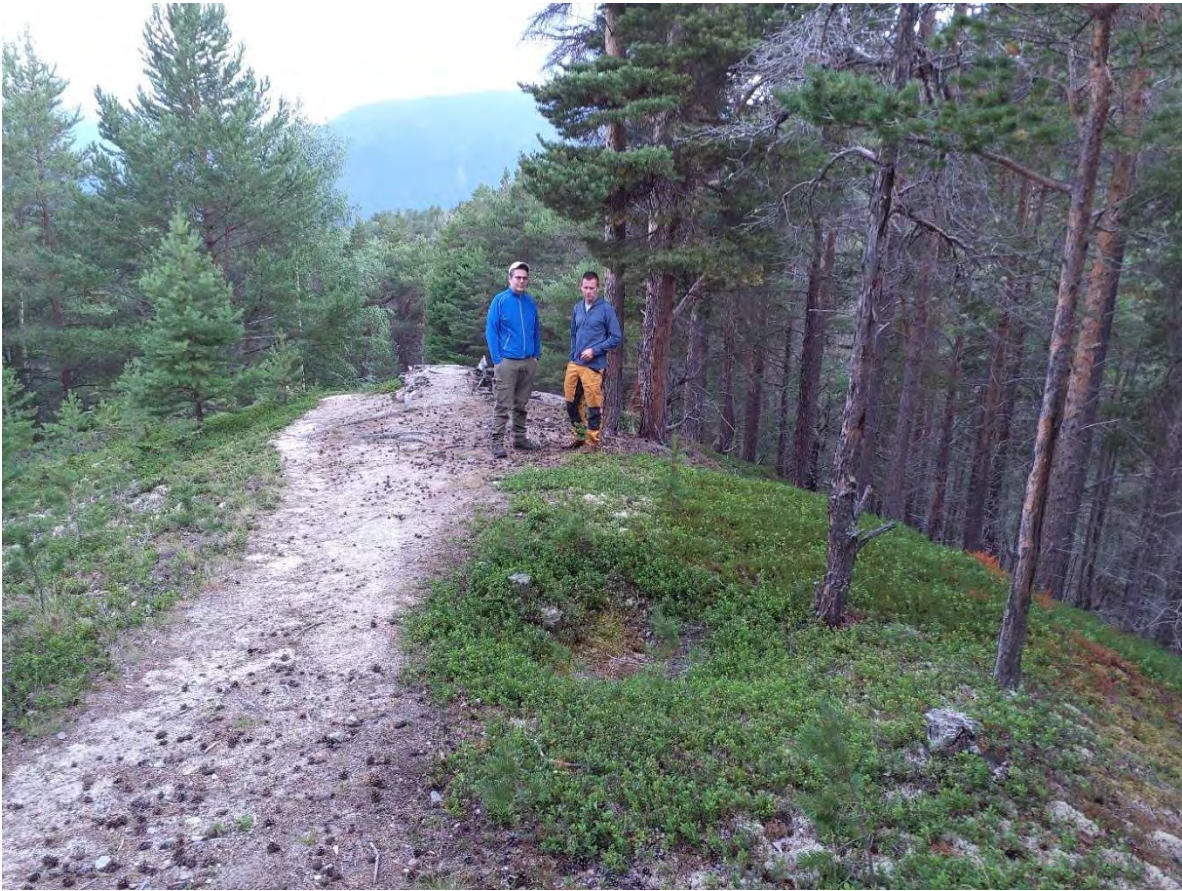
Figur 3-3. Figur 3-4. Askeladden ID 76646 - fangstgrop ved Aura. Gropa var registrert som skadet ved tidligere omdrev, og har samme tilstandstatus ved kontrollregistrering i 2022. Jostein Gundersen og Ronny Haugan fra Riksantikvaren deltok på en befaringsdag i Skjåk. Foto: Kjell Arne Valvik, Asplan Viak AS.

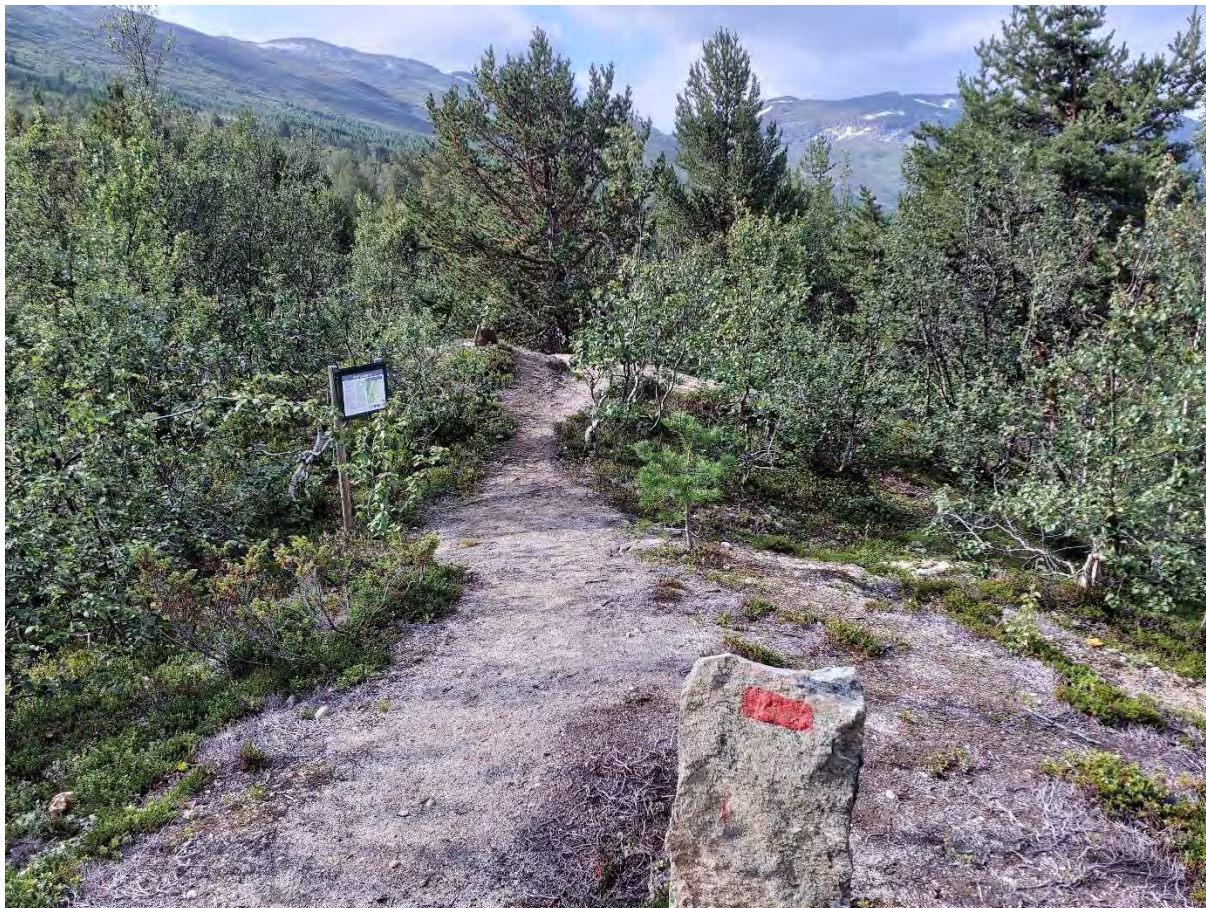
Figur 5-1. ID 51571 – Jernvinneanlegg ved Puttberget. Kulturminnet er skadet av slitasje og tilrettelegging i forbindelse med en merket tursti. Foto: Kjell Arne Valvik, Asplan Viak AS.

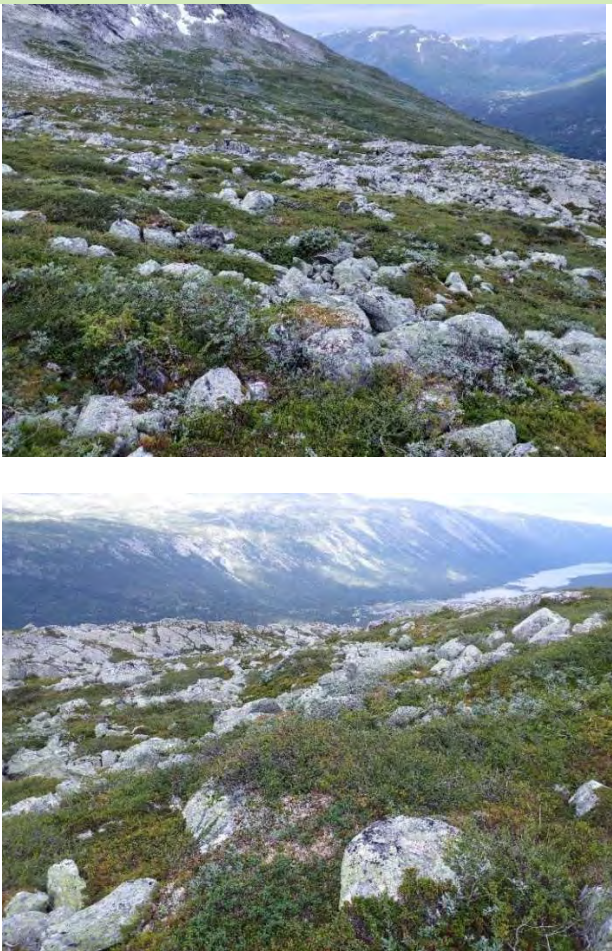
| | ID | Ny tilstand | Ny årsak | Kommentar |
|---|---|---|---|---|
| <p>Figur 5-2-1 og 2: Bildene viser området/terrenget hvor lokaliteten er kartfestet. De to dyregravene med ledegjerder ble ikke gjenfunnet på geometripunktet. Bildet øverst er sett mot vest, nederst mot nord.</p> | 135697 | Ikke gjenfunnet | Ukjent | <p>Fangstlokalitet. To dyregraver med ledegjerder ble ikke gjenfunnet ved kontrollregistreringen i 2022.</p> <p>Lokaliteten er lagt inn i Askeladden basert på Mølmens registreringer (Mølmen 1976), med kommentaren «Feilmarginen kan være på opptil 100 meter».</p> <p>Reg. nr. 118, felt 2 (Mølmen 1976, s. 41)</p> <p>Lokaliteten ble registrert som «intakt» ved forrige omdrev. Det finnes ikke bilder eller beskrivelser, noe som gjør det</p> |

| | | | | <p>vanskelig å vurdere årsaken til endringen.</p> <p>Kulturminnet kan ikke lokaliseres på det oppgitte geometripunktet. Feil kartfesting er trolig årsaken til at kulturminnet ikke ble gjenfunnet. Ingen endringer i området som kan ha medført tap.</p> <p>Lokaliteten bør følges opp av kulturmiljømyndighet.</p> |

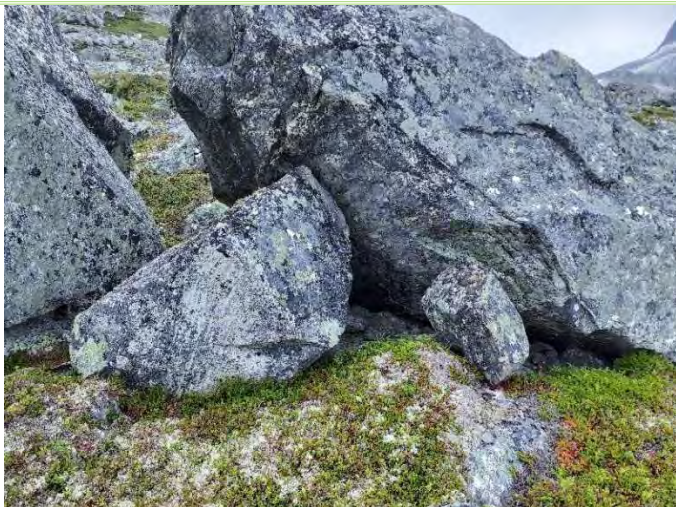
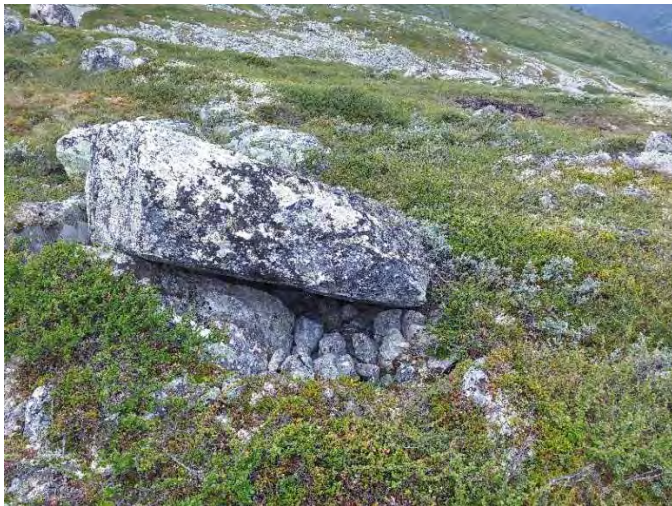
| | 135704 | Ikke gjenfunnet | Ukjent | <p>Fangstlokalitet. Annet arkeologiske enkeltminne – primitivt tilholdssted, litt oppmurt mellom steinblokkene. Kan også ha vært nyttet som bogastelle.</p> <p>Lokaliteten ble registrert som «intakt» ved forrige omdrev. Det finnes ikke bilder eller beskrivelser, noe som gjør det vanskelig å vurdere årsaken til endringen.</p> <p>Kulturminnet kan ikke lokaliseres på det oppgitte geometripunktet som ligger ute på en myr. Mulige krypinn i nærområdet, men ingen som passer til beskrivelsen.</p> <p>Feil kartfesting er trolig årsaken til at kulturminnet ikke ble gjenfunnet. Ingen endringer i området som kan ha medført tap.</p> <p>Lokaliteten bør følges opp av kulturmiljømyndighet.</p> |

Figur 5-2-3 og 4: Bildene viser eksempler på «krypinn» nær kartfestingen av kulturminnet. Fangstlokaliteten er kartfestet ute på en myr. Begge bildene er tatt mot sør.

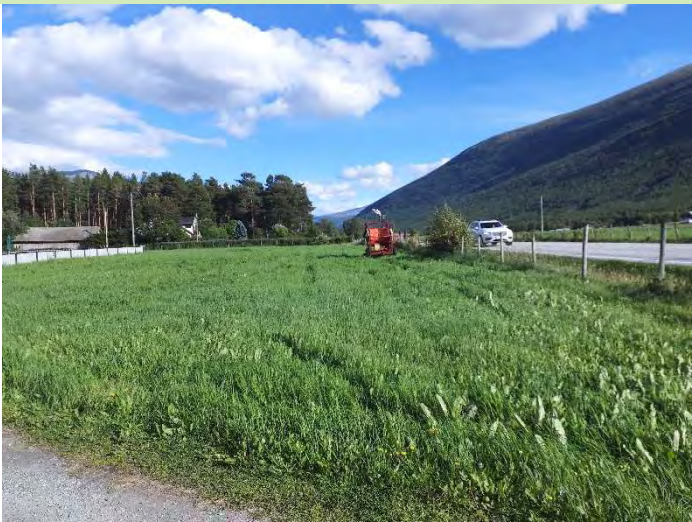
| | ID | Ny tilstand | Ny årsak | Kommentar |
|---|---|---|---|---|
| <p>Figur 5-3-1: Bildet viser marka der smien ble påvist under sjakting i 2012. Tiltaket er ikke igangsatt og den arkeologiske utgravningen er ikke gjennomført. Kulturminnet ligger intakt. Sett mot sørøst.</p> | 157971 | Dispensasjon, ikke fjernet | Dispensasjon | <p>Bosetning-aktivitetsområde. Smie påvist under sjakting.</p> <p>Lokaliteten ble registrert med tilstandstype «intakt» ved forrige omdrev.</p> <p>Det ble gitt dispensasjon fra kulturminneloven, med vilkår om utgravning, i reguleringsplan 5130030a fra 2013 (gang- og sykkelvei langs Rv 15 Bukkeodden bru - Furuly). Lokaliteten er ikke utgravd og tiltaket ikke igangsatt. Lokaliteten har derfor fått tilstandstatus «Dispensasjon, ikke fjernet» ved kontrollregistrering i 2022.</p> <p>Lokaliteten er markert med hensynssone H730 i reguleringsplankartet.</p> |

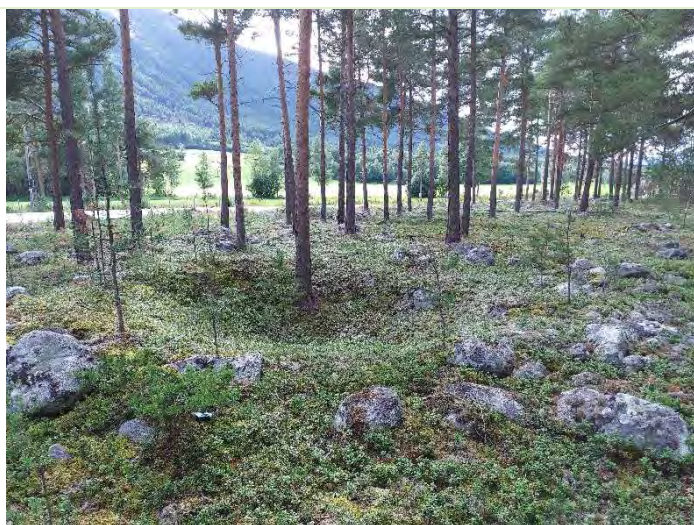
Figur 5-3-2: Bildet viser kullgropen som ligger intakt i terrenget i dag. Tiltaket er ikke igangsatt og den arkeologiske utgravningen er ikke gjennomført. Sett mot sørvest.

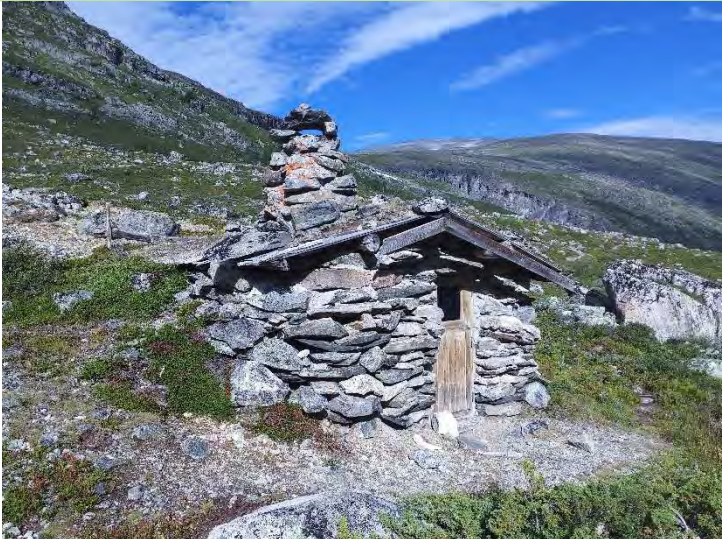
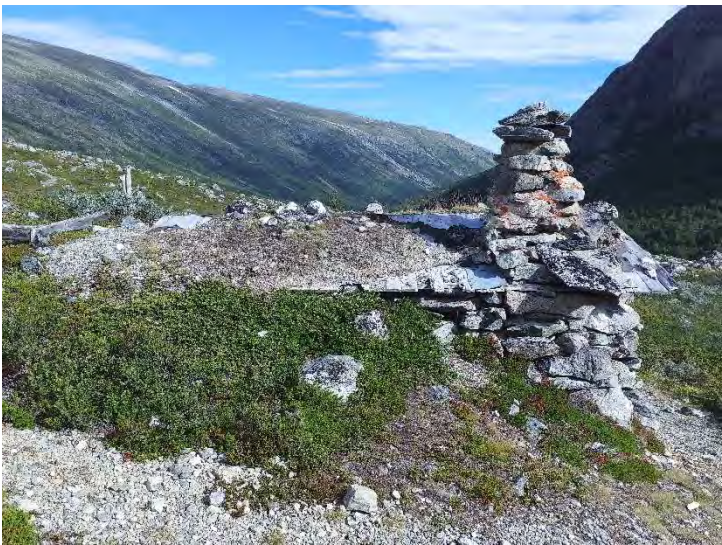
| | ID | Ny tilstand | Ny årsak | Kommentar |
|---|---|---|---|---|
| <p>Figur 5-4-1 og 2: Bildene viser tuft med gjenreist steinbu i Lundadalen som har behov for vedlikehold. På det nederste bildet er det tydelig at steinhellen som holder pipa er i ferd med å skli ut. Øverste bilde er sett mot nordvest, nederst mot nordøst.</p> | 76533 | Skadet | Sammensatt skadeårsak | <p>Bosetning-aktivitetsområde. Steinbu som er bygget inn i bakken og går i ett med terrenget.</p> <p>I Askeladden er bua opprinnelig beskrevet som "restaurert og i god stand" (Ø. Mølmen 1976). Ikke registrert med endret tilstand i forrige omdrev.</p> <p>I 2022 er bua registrert som skadet, med sammensatt skadeårsak. Bua trenger vedlikehold, særlig taket er i ferd med å kollapse. Fundamentstein for pipa er sklidd ut.</p> <div data-bbox="1098 1099 1418 1554"> <p>Fig. 123. Reg. nr. 90. Lundadalen, Fjell. Kvern. Bilde 1925. Bilde. Helt restaurert og i god stand. Bua er restaurert og i god stand.</p> <p>116</p> </div> <p>Reg. nr. 90, felt 2 (Mølmen 1976, s. 116).</p> |

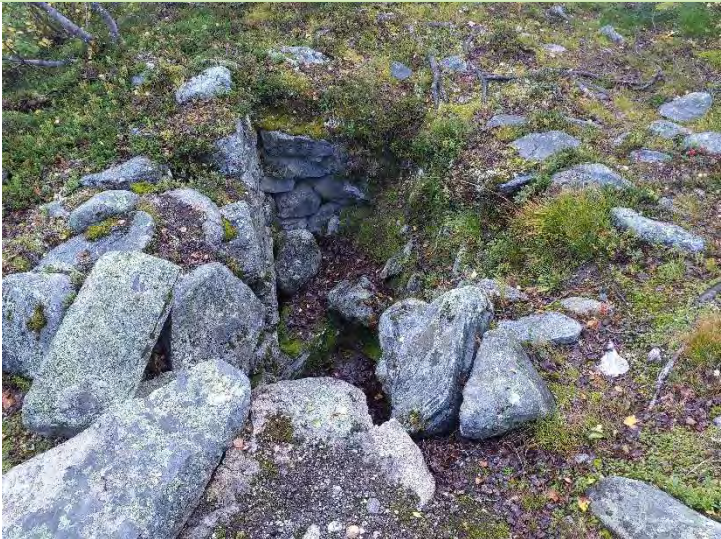
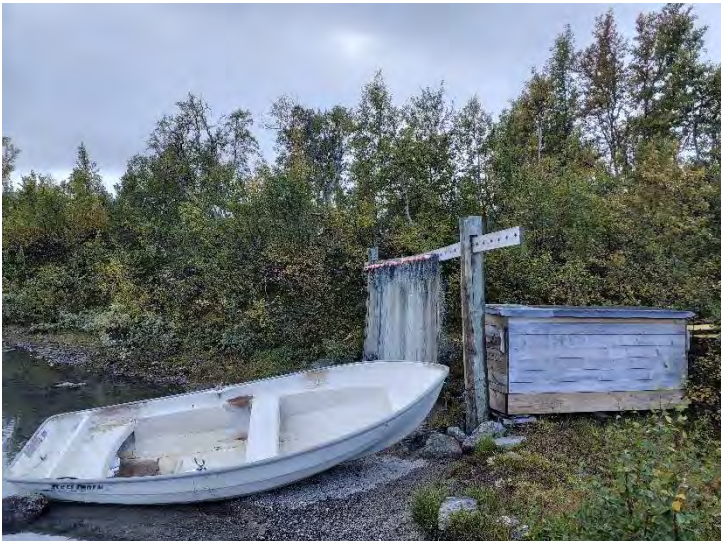
| | ID | Ny tilstand | Ny årsak | Kommentar |
|---|---|---|---|---|
| <p>Figur 5-4-3 og 4: På det øverste bildet framgår det at lokaliteten står i fare for å rase ytterligere ut. Ettersom skiltet som sto i graven er flyttet, er det mindre fare for dette nå enn ved forrige omdrev. På det nederste bildet ses opphenget for fiskegarn som ligger like ved fangstgraven. Det øverste bildet er sett mot sør, nederst mot sørvest.</p> | 51893 | Skadet | Fritidsaktiviteter | <p>Fangstlokalitet. Fangstgrav av den oppmurte typen, med mulige ledegjerder.</p> <p>Ved forrige omdrev var kulturminnet registrert som skadet (utrast grunnet naturprosesser og tråkk).</p> <p>I 2022 er infoskiltet som sto i fangstgraven ved forrige omdrev fjernet og flyttet lenger unna kulturminnet. Ingen nye skader på graven, men den er ytterligere skjemmet og truet av gjengroing. Anlegg for opphenging av fiskegarn/båtopptrekk like utenfor lokalitet og flere installasjoner for garnoppheng like ved graven. Toalett-papir i terrenget rundt graven.</p> |

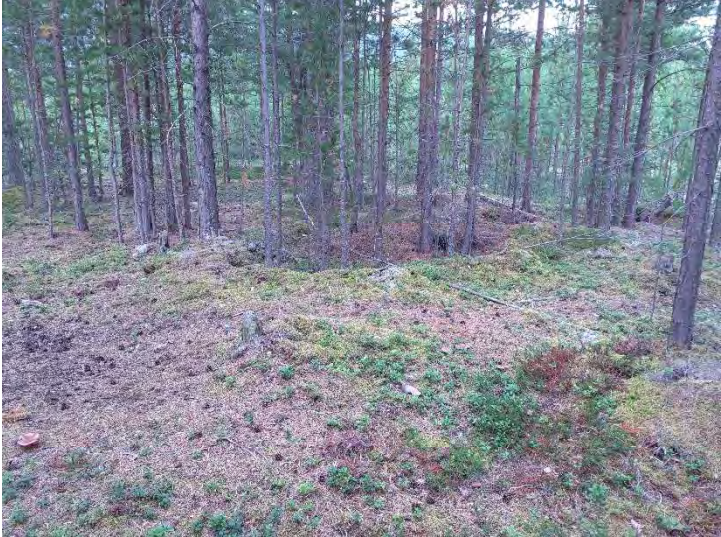
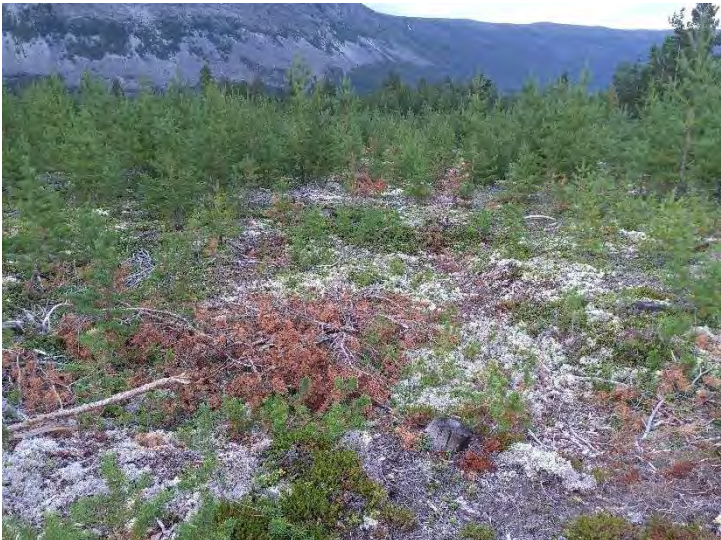
| | ID | Ny tilstand | Ny årsak | Kommentar |
|---|---|---|---|---|
| <p>Figur 5-4-5 og 6: Øverst ses den sørligste fangstgropen som ligger intakt. Det nederste bildet viser hogstavfallet på deler av lokaliteten, og struktur like utenfor lokalitetsavgrænsingen. Det øverste bildet er sett mot øst, nederst mot nordøst.</p> | 12513 | Skadet | Skogbruk | <p>Fangstlokalitet. To fangstgroper. Den nordligste er beskrevet som enten natur eller en skadet fangstgrop og består bare av en voll på den ene siden.</p> <p>Den nordligste av gropene på lokaliteten var skadet av sanduttak fra vollen rundt gropen ved kontroll i 2002. Ytterligere skadet av anlagt sti og hogstavfall i 2007.</p> <p>Lokaliteten hadde tilstandstype "uendret" ved siste omdrev.</p> <p>I 2022 er lokaliteten skadet som tidligere, men ytterligere skjemmet av nylig hogst/hogstavfall.</p> <p>Flere enkeltminner kan ligge utenfor lokalitetsgeometrien i Askeladden.</p> |

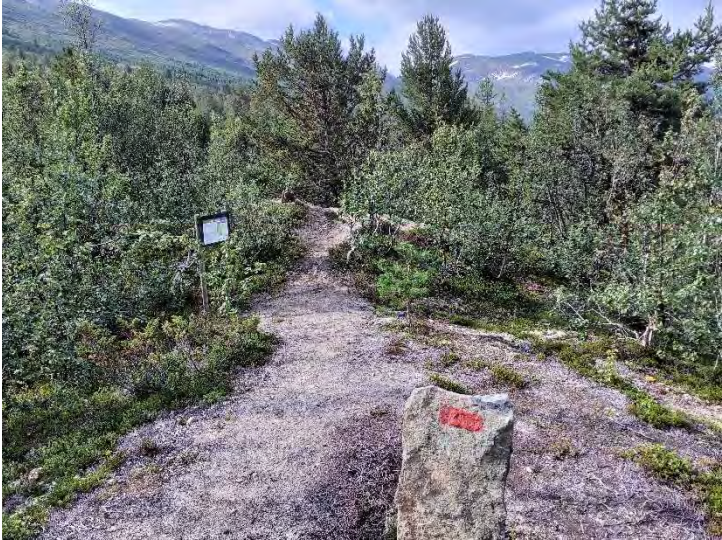
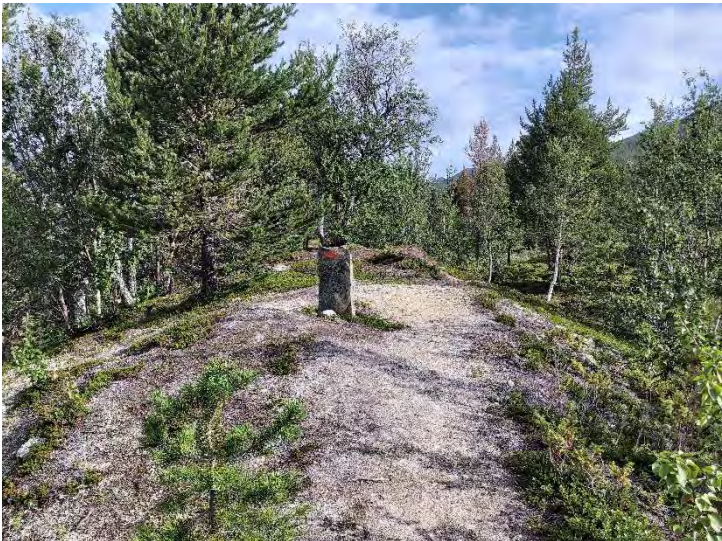
| | ID | Ny tilstand | Ny årsak | Kommentar |
|---|---|---|---|---|
| <br> <p>Figur 5-4-7 og 8: Turstien er merket med to stående steinheller med turstimerking, den ene i hellegryten på lokaliteten. Stien med utgangspunkt i Sota sæter er mye brukt, og tråkket over lokaliteten fører til kontinuerlig slitasje. Det øverste bildet er sett mot sørvest, nederst mot nordøst.</p> | 51571 | Skadet | Fritidsaktiviteter | <p>Jernvinneanlegg som består av en hellegryte, en hellelagt slaggrøp og en slagghorekomst.</p> <p>Lokaliteten ble kontrollregistrert av Innlandet fylkeskommune i 2018 med tilstandstype «skadet».</p> <p>I 2022 var lokaliteten fremdeles skadet. Turstien som går over lokaliteten, fører til stadig ytterligere slitasje og skade. Lokaliteten er registrert med ny skade ved dette omdrevet for å synliggjøre at lokaliteten er sterkt utsatt for kontinuerlig slitasje med dagens situasjon.</p> |

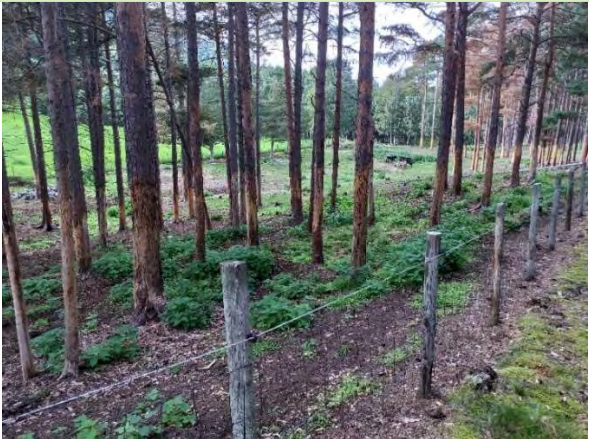
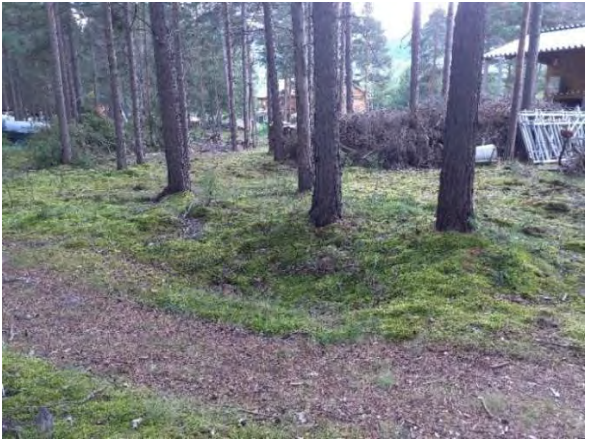
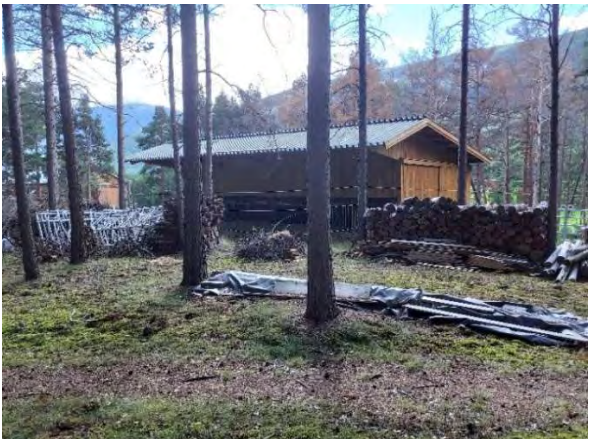
| | ID | Ny tilstand | Ny årsak | Kommentar |
|---|---|---|---|---|
| <p>Figur 5-4-9: Den vestligste av dyregravene/kullgropene ligger innenfor inngjerdet beite like bak den forreste stolpen på bildet, Området er opptråkket av storfe. Sett mot nordvest.</p> <p>Figur 5-4-10: Den østligste av dyregravene/kullgropene er skadet av veg/sti. Sett mot sør.</p> <p>Figur 5-4-11: Lokalteteten er skjemet av et nytt fjøs (2018) Sett mot sør.</p> | 70403 | Skadet | Jordbruk | <p>Fangstlokalitet. To dyregraver. Gropene kan også være kullgrop.</p> <p>Lokaliteten ble registrert som intakt («uendret») ved tidligere omdrev i 2007 og 2017.</p> <p>Lokaliteten er kontrollregistrert av Innlandet fylkeskommune i 2018. Feltet «tilstandstype» i Askeladden ble ikke oppdatert, men den ble registrert med «betydelig tiltaksbehov» ettersom den østligste dyregraven (ID-2) var skadet av veg. Den vestlige (ID-1) var da uten tiltaksbehov.</p> <p>I 2022 er ID-2 i øst fremdeles skadet av veg/sti. I tillegg ligger den vestligste graven (ID-1) innenfor inngjerdet beite og det har oppstått slitasje på grope etter dyretrakk.</p> <p>Lokaliteten er også ytterligere skjemet av at nytt fjøs (2018), tilknyttet beitet, er oppført like utenfor lokaliteten.</p> |

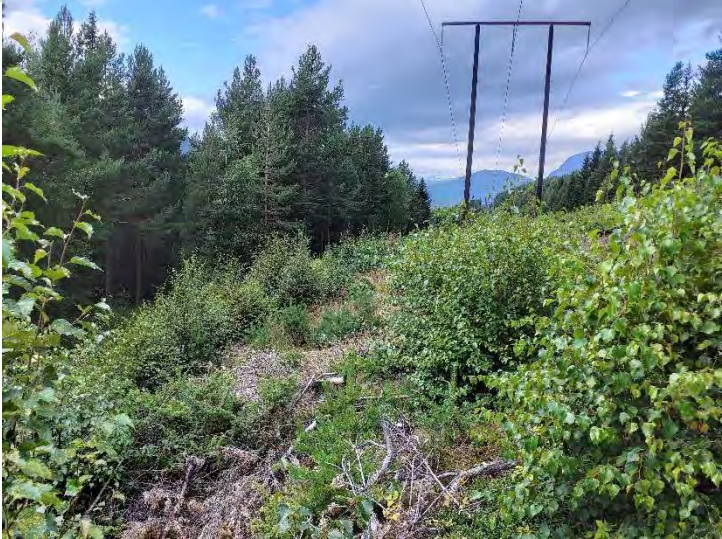
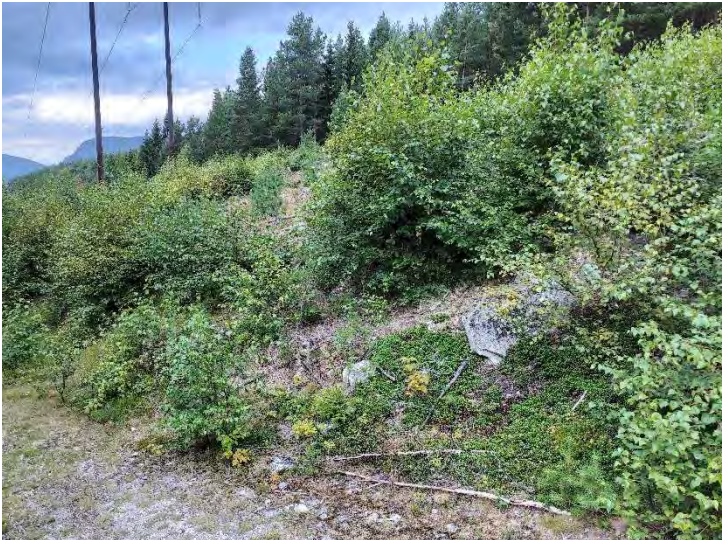
| | ID | Ny tilstand | Ny årsak | Kommentar |
|---|---|---|---|---|
| <p>Figur 5-4-12: Fangstgropen ligger under hogstavfall i forkant av bildet. Sett mot vest.</p> | 62202 | Skadet | Sammensatt skadeårsak | <p>Fangstlokalitet - En fangstgrop.</p> <p>Lokaliteten er registrert med tilstandstype «skadet» i 2007. I 2012 ble den registrert med tilstandstype «skjemmet» og lokaliteten hadde tilstandstype «uendret» ved siste omdrev i 2017.</p> <p>I 2022 er lokaliteten fremdeles skadet. Lokaliteten er også ytterligere skjemmet.</p> <p>Lokaliteten ligger i hogstgate for kraftlinje og det ligger skogsavfall over gropa. Kraftlinja går rett over lokaliteten. Det går en skogsveg i kant av gropa (eldre). Gropa ligger i kanten av vegen og er ytterligere erodert. Lokaliteten bærer preg av gjengroing, småbjørk.</p> <p>Figur 5-4-13: Fangstgropen ligger i skrånende terreng og i kanten av en skogsveg. Sett mot nordvest.</p> |

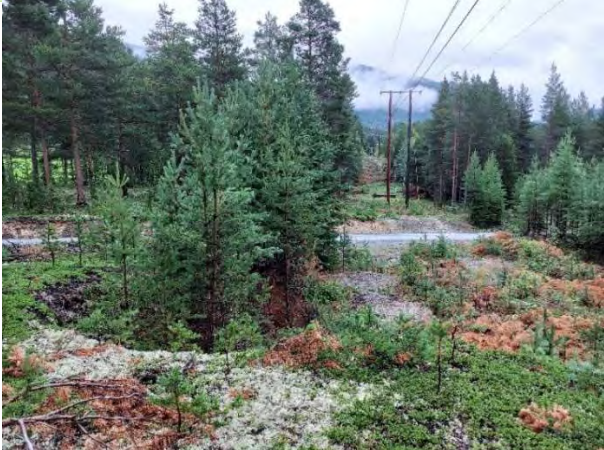
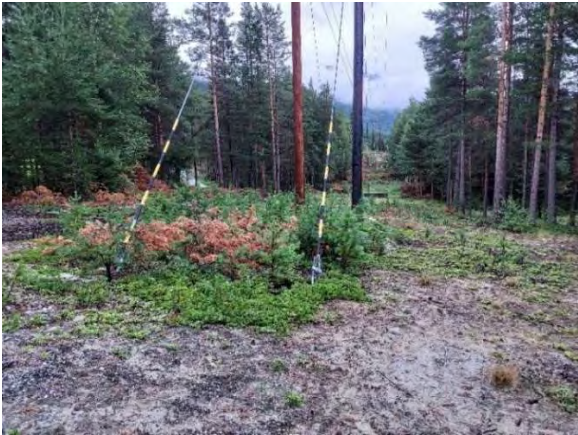
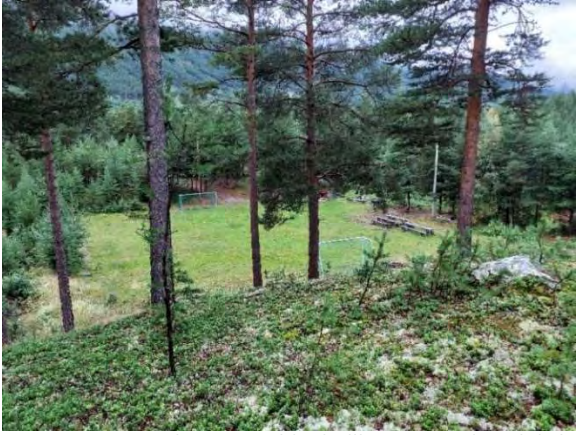
| | ID | Ny tilstand | Ny årsak | Kommentar |
|---|---|---|---|---|
| <p>Figur 5-4-14: Den østligste fangstgropen gror igjen av større bartrær. Sett mot øst.</p> <p>Figur 5-4-15: Det er gravd fundament og satt opp nye stolper, men dette har ikke skadet enkeltminnene på lokaliteten. Sett mot øst.</p> <p>Figur 5-4-16: Det ligger en eldre ballbane sentralt på lokaliteten. Sett mot vest.</p> | 76644 | Skadet | Bygg/anlegg- industri/veg | <p>Fangstlokalitet. Tre fangstgroper.</p> <p>Lokaliteten ble registrert med tilstandstype «skadet» ved kontrollregistrering i 2007. Lokaliteten hadde tilstandstype "uendret" ved siste omdrev.</p> <p>I 2022 har lokaliteten blitt ytterligere skadet og skjemmet. Det er fjernet skog i kraftlinjetraseen som går gjennom lokaliteten, og det ligger hauger med hogstavfall som ikke er ryddet. Det er også gravd fundament og satt opp nye stolper innenfor lokalitetsavgrensningen. Lokaliteten er med det blitt ytterligere skadet, men enkeltminnene er ikke berørt av inngrepene.</p> <p>Det ligger en ballbane innenfor lokaliteten.</p> |

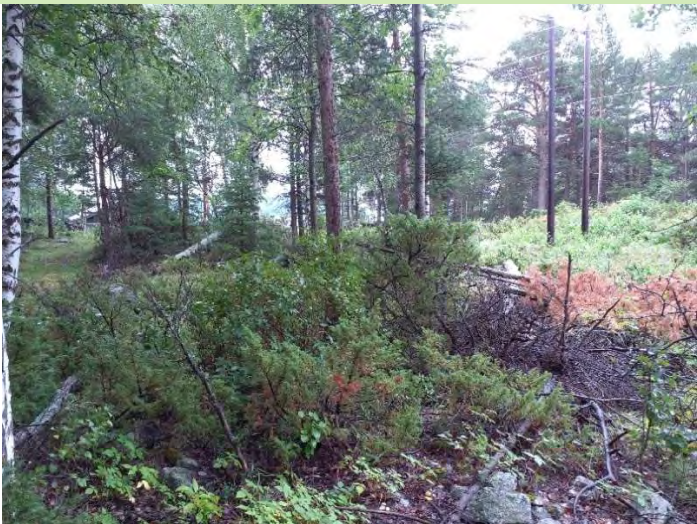
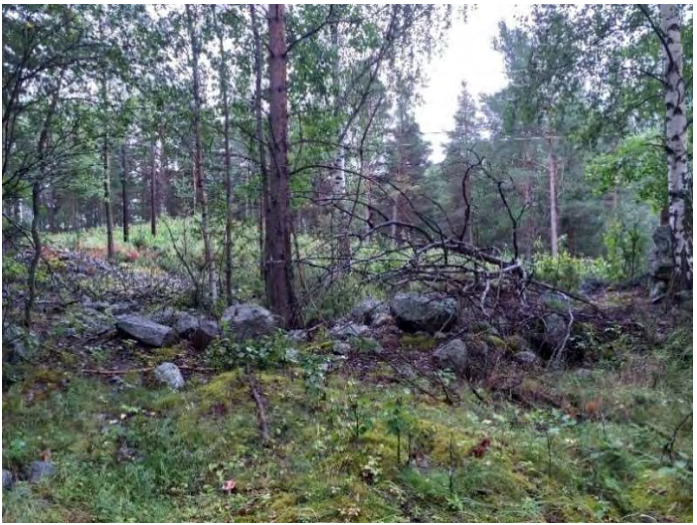
| | ID | Ny tilstand | Ny årsak | Kommentar |
|---|---|---|---|---|
| <br> | 23704 | Skjemmet | Bygg/anlegg - industri/vei | <p>Gravfelt. Fire rydningsrøyser eller gravrøyser. Det kan være flere røyser i feltet.</p> <p>Lokaliteten hadde tilstandstype «intakt» ved siste omdrev.</p> <p>Ved kontroll i 2022 har det vært hogst i kraftlinjetrasen like sør for lokaliteten. Hogstavfall ligger ut over lokaliteten.</p> <p>Det ligger en stor røys utenfor lokalitetsavgrænsingen, like sør for kraftlinjetraseen.</p> |

Figur 5-5-1 og 2: Det ligger hogstavfall over den sørligste av røysene. Det øverste bildet er sett mot sørøst, nederst mot sørvest.

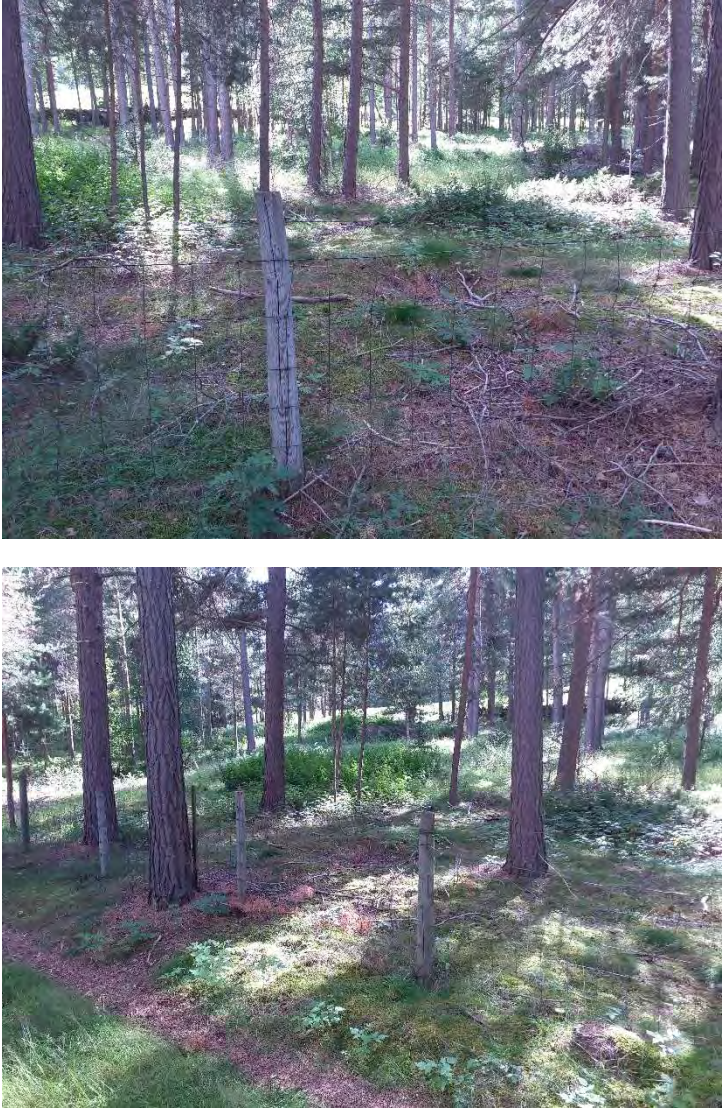
| <p>Figur 5-5-3 og 4: Gjerdet er satt i ytterkant av vollen. Kullgropen ses mellom trærne midt på det nederste bildet. Begge bildene er tatt mot nord.</p> | 76635 | Skjemmet | Skogbruk | <p>Kullfremstillingsanlegg som består av en kullgrop.</p> <p>Lokaliteten hadde tilstandstype «intakt» ved siste omdrev i 2017.</p> <p>Lokaliteten ble kontrollregistrert av Innlandet fylkeskommune i 2018 uten at tilstandstype ble oppdatert, men med overordnet tilstand TG-1.</p> <p>I 2022 vurderes lokaliteten som skjemmet av nettinggjerde som er satt opp i ytterkant av vollen på kullgropen. Gjerdet går langs skogsbilvegen.</p> <p>Det foreligger ikke bilder fra forrige omdrev, noe som gjør det vanskelig å sammenligne tilstand.</p> |

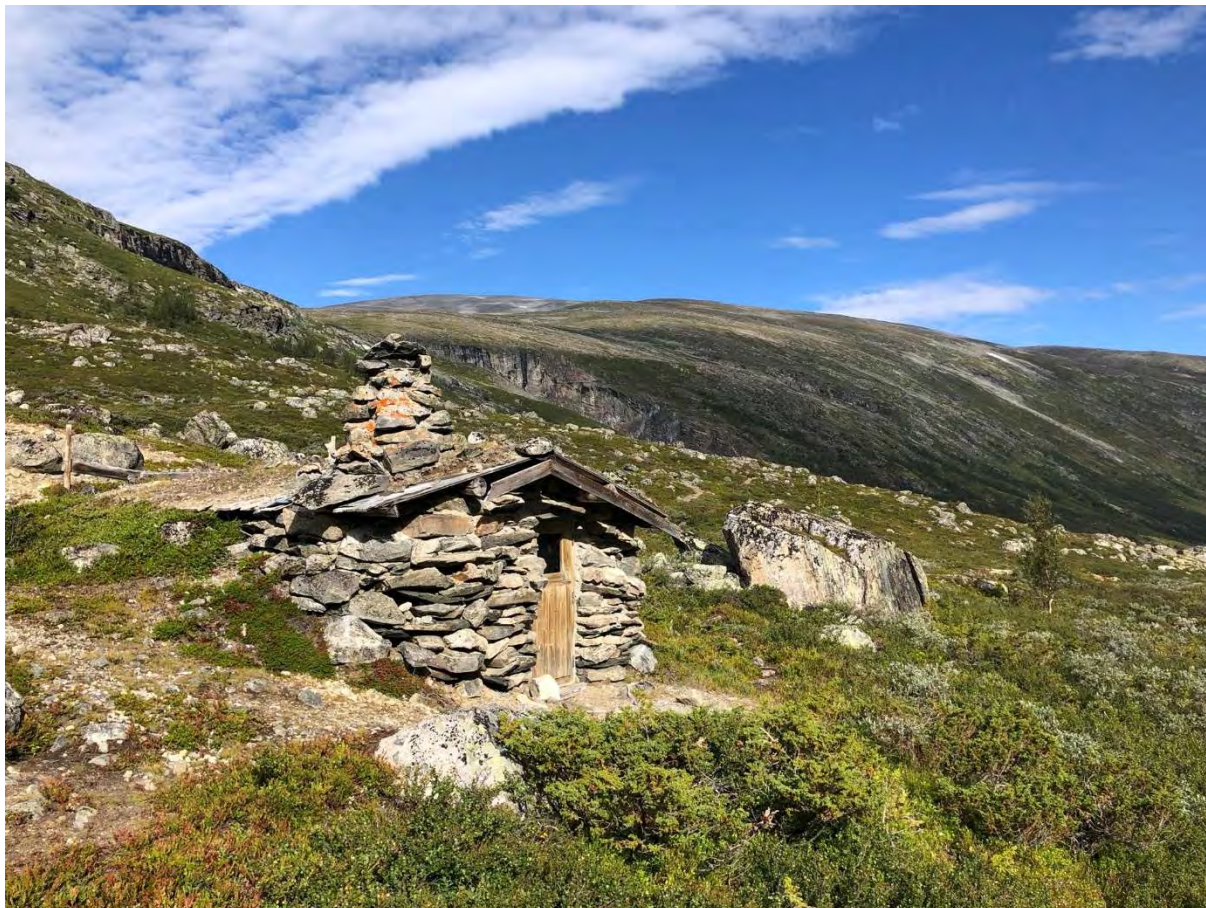
Figur 7-1. ID 76533 - Tuft med gjenreist steinbu i Lundadalen. Bua trenger vedlikehold. Foto: Kjell Arne Valvik, Asplan Viak AS
