BRYGGEN. OPPDRAGSRAPPORT. MILJØOVERVÅKING OG GRUNNVANN.

Oppdrag 1. Miljøovervåking Bryggen.

Oppdrag 2. Grunnvann Bryggen:

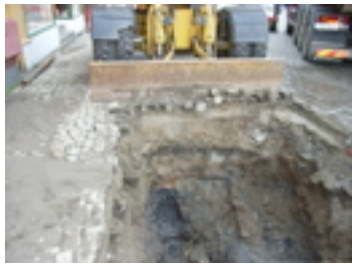
RIMG2015.jpg ET.13.09.07.

Foto RIMG2015:

Sett i retning Torget. Til venstre er dagens brolagte fortau med smågatestein. Ca 40-45 cm under disse (fra topp smågatestein) ligger et lag eldre og større brostein som kan være fra ca 1923-25 da det ble lagt en avskjærende avløpsledning langs veggliv. I siktlinje gravemaskin, dvs. rett over vann- og gassrørene ligger et lag storgatestein omtrent i samme dybde, muligens litt dypere enn brosteinslaget til venstre. Disse kan være rester av de opprinnelige "jekslene" fra 1871. Samme type brosteinsfunn ble gjort over vannledningen foran Svengården og Jacobsfjorden i oktober 2007.

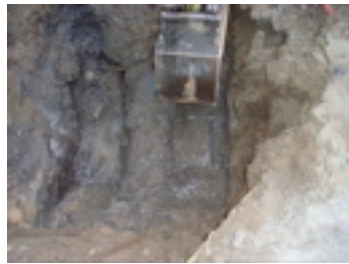
RIMG2017.jpg ET.13.09.07.

Foto RIMG2017:

Sett i retning Torget. Her sees 12" vannledning til venstre og 5" gassledning til høyre. Center vannledning ligger ca 3,1 m fra veggliv. Dybden ble ikke målt. Anslått siktet dybde til topp rør fra topp dagens fortau kan være ca. 1,4 – 1,5 m. (Foran Svengården ble dybden til topp vannrør målt til 137 cm og topp gassrør 147 cm)

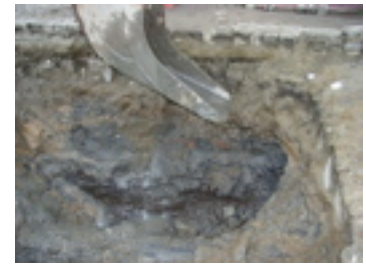
RIMG2019.jpg ET.13.09.07.

Foto RIMG2019:

Sett i retning Vågen. Vannledningen skimtes i nedre billedkant. Topp eldre lag brostein, sannsynligvis fra 1923-25, ca. 40 cm under topp dagens brostein. Her sees røde teglstein som el-kabel-beskyttelse akkurat i skillet mellom brune sandaktige masser og mørkere tette masser. I øvre lag ligger også nyere kabler i trekkerør både for strøm og tele. Øvre lag har vært "omrotet" flere ganger.

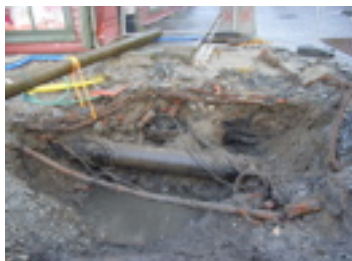
RIMG2085.jpg ET.21.09.07.kl. 09.08

Foto 2085: Kl. 09.08. Fremgraving av kloakkrøret pågår. Bak fellesledningen, i grave-profilen, skimtes noen rester av bolverk.

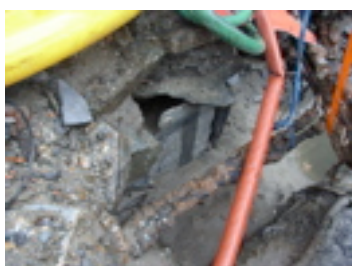
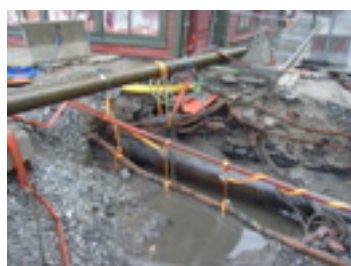
Foto 2151 og 2152:

Måling av høyder etter frilegging av ”grunnmur” over hellekummen. Hellelokket lå ca. 100 cm under dagens terrengnivå (topp brostein) på hjørnet av bygning 9a.

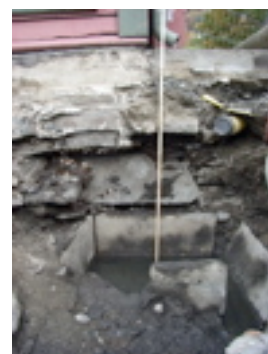
RIMG.2276.jpg.ET.09.10.07.

Over hellekummen var en antatt stor gråstein, tydelig på foto 2276. Kampesteinen viste seg å være en tynn helle på kant.

Over hellen er et slags fundament av diverse gråstein i mørtel. Tykkelse ca. 20 cm, plassert i fluktlinje antatt utside posisjon laftetømret yttervegg. Fundamentet henger tilsynelatende ”fritt” over kantstilt helle. Se foto 2291. Øverst er en ca. 20 cm høy støpt / grunnmur under frontveggen, i flukt ytterkant vannbord. Ukjent tykkelse.

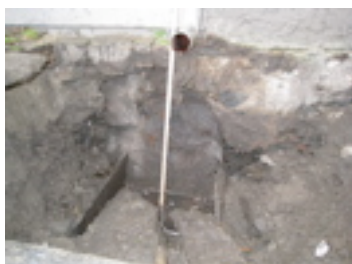
Foto 0054:

Her sees øverste hellekum etter at hellelokket var fjernet. Vi fant ikke noe rør ut fra denne hellekummen, men en åpning i SV-hjørnet nær bunn kum, kan ha vært et gammelt utløp. (?) To flate heller i nedre billedkant, topp ca. kote + 10 cm, ble ikke løftet opp. (Mulig kisteveitelokk?). Innvendige mål i kummen var ca. bxdxh: 43x55x47 cm. Bunn kum var ca 97 cm under topp brostein / bunn nedløputspyer = på ca. kote –6 cm. Topp kum var på ca. kote + 40 cm.

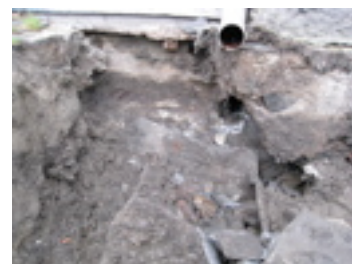
Foto 0067:

Samme situasjon som foto 0054 etter at et var slått hull inn i dråpefallet. Bunn hull på kote + 70 cm. Her sees tydelig “fundamentene” under hjørnet på bygning 5a til venstre og bygning 6a til høyre.

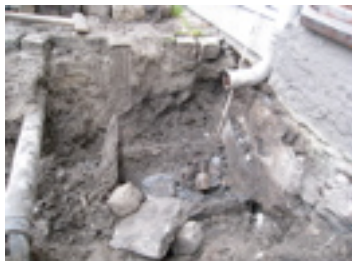
Foto 0069:

Slukrishiullet, med rester av gammel hellekum, sett nordvestover, langs bygning 5a. Her er ingen rester av eldre brostein under dagens smågatestein. Området har vært gravd i flere ganger i årenes løp. Her er ingen “oppbygging” med grov gråstein slik det ble funnet utenfor bygning 9a. Se avsnitt om slukrist 10 og slukrist 12.

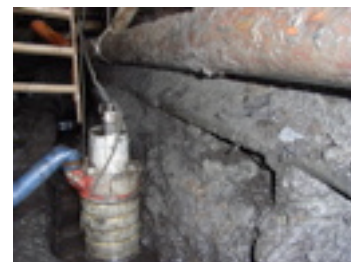
RIMG0284.jpg.ET.25.04.07.

Foto 0284 viser rester av trebunnen

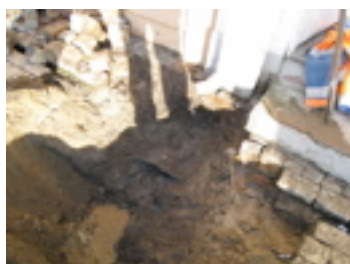
Foto 0412:

Fremgravet helle foran dråpefallet mellom bygning 3a og 4a. Topp helle lå 47 cm under topp brostein, dvs på ca kote +50 cm.

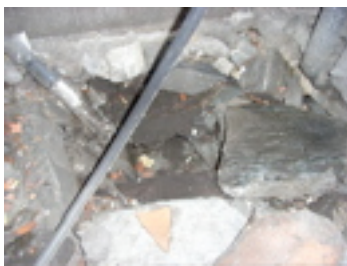
Foto 0641:

Detalj av kisteveiten rett innenfor plankeverket. Helletekkingen er tatt opp. Under hellene var et ca. 15 cm dypt "hulrom". Mye slam og skit.

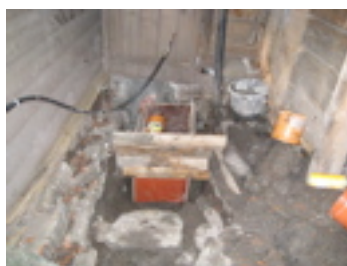
Foto 0888:

Forskaling for slukristkum nr 31. De gamle kisteveitemurene ble brukt som utvendig forskaling.

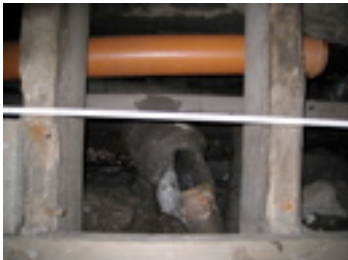
Foto 0187:

Eksempel på skadet gammelt kloakkrør-gren av cement fra bygning 7a, før utskifting. Nytt rør er plassert i veiten, men ikke koblet til. Retning Vågen til venstre.

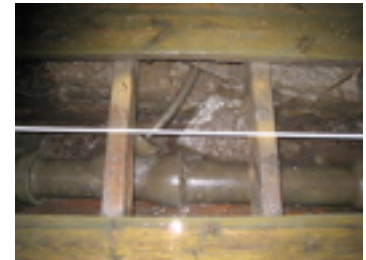
Foto 0205:

Kisteveiten sett mot bygning 6c, med tynt avløpsrør fra bygning 6c ført inn på avløpsrøret via et grenrør av cement. Etter rengjøring av veiten, før utskifting av kloakkledningen. Godt bevarte kistemurer og trebunn. Retning Vågen til venstre.

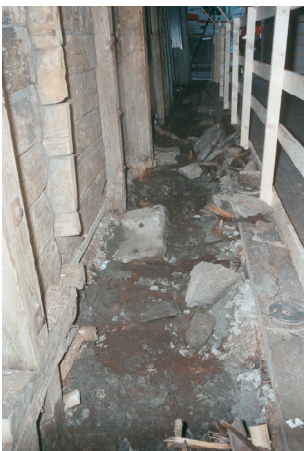
IMG0501.jpg.ET.15.11.07.

Støttementeringen funnet under bygning 3a i november 2007, før utbedring.

Diverse stolper, klosser og sviller utenpå gammel laft for å føre lastene ned på de prefabikkerte betongfundamentene.

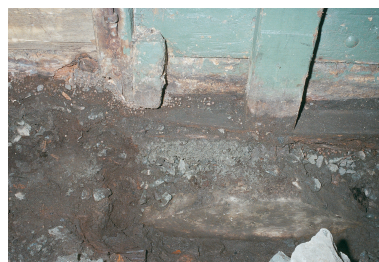
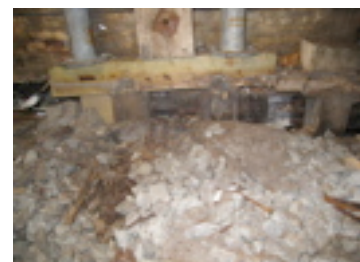
Eldre fotos av samme situasjon, langvegg bygning 3a, mot passasjen, ca 1982.
Fra Stiftelsen Bryggen sitt arkiv. Her ses de samme prefabrikkerte betonglementene under nye
opplengere på lafteveggene, men før de begynte å sige og vri seg i “alle retninger”.

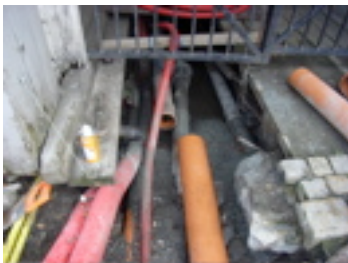
Foto 2388:

Overvannsrøret for mulig pumping av overvann til avtalt punkt i
bakkant Bredsgården / Bryggestredet / SAS sees under det orange
overvannsrøret midt på bildet. Røret er blindet omtrent rett under
porten. Det røde trekkerøret midt på bildet er lagt fra den mulige
pumpekummen OK2 ute på plassen og inn i grøften i Svensgården.
