Bioforsk Rapport

Vol. 7 Nr. 65 2012

Miljøovervåking av middelalderbåt i fjernvarmegrøft ved Nedre Langgate 19, Tønsberg kommune, Vestfold Fylke

Statusrapport 2011.

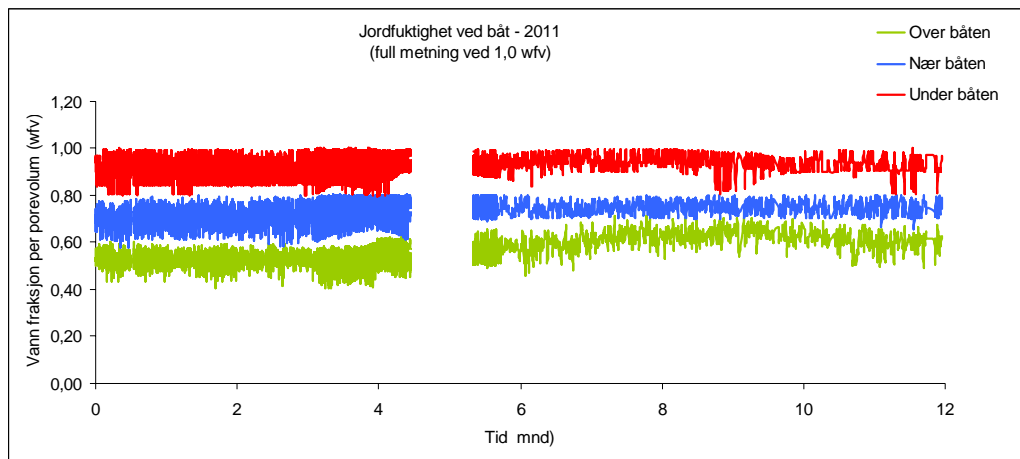
Resultatet fra 2011 viser at porevolumet med høy volum % vann er til stede. 90 % under båten, 70% nær båten og 50 % fylte porer over båten viser at miljøet omkring båten er vannmettet (Figur 3 og vedlegg 2).

Dette indikerer at det ikke er mye rom for luft å trenge ned til båten som ligger nær og i grunnvannivået målt i miljøbrønn (figur 6 og vedlegg 2).

Figur 3
Fuktighet registrert i profilveggen omkring båten. Figuren viser gjennomsnittverdier. Verdien 1 wfv er 100 % metning av porevolum med vann.

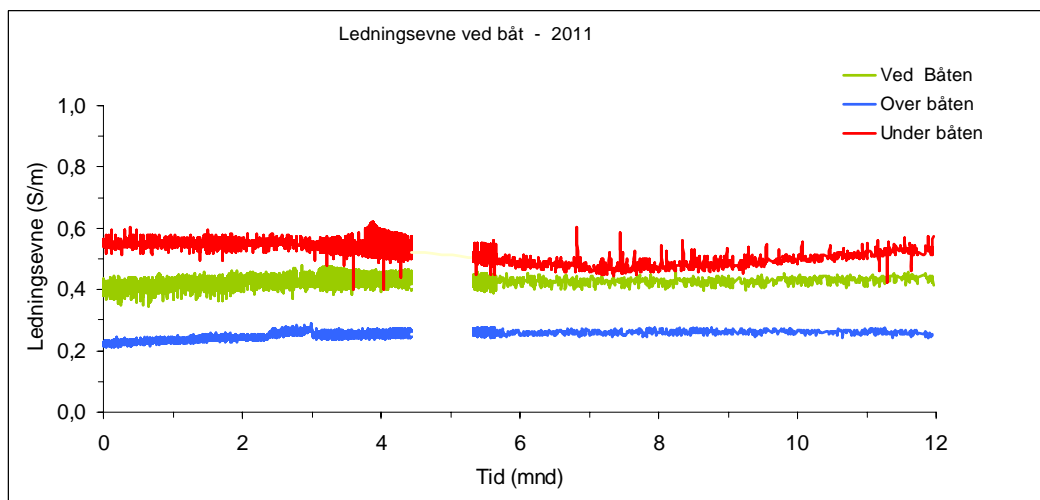
Ledningsevnen er stabil i hele perioden og høyest i den mest våte delen av overvåkingsgrøften (figur 4). Ny informasjon fra rapporten i 2010 er måling av redokspotensialet som informere om det er oksiderende forhold eller ikke. Redoksforholdene under båten viser gode og utmerkede forhold på (-480mV). Verdiene nær båten viser snitt på litt over -50mV som tilsvarere ca middels bevaringsforhold. Verdiene over båten ligger på +337mV i snitt (figur 5). Denne delen påvirkes mer av de svake fluktasjonene i grunnvannet (figur 6 og vedlegg 2)

Figur 4
Ledningsevne registrert i profilveggen omkring båten. Figuren viser gjennomsnittverdier.

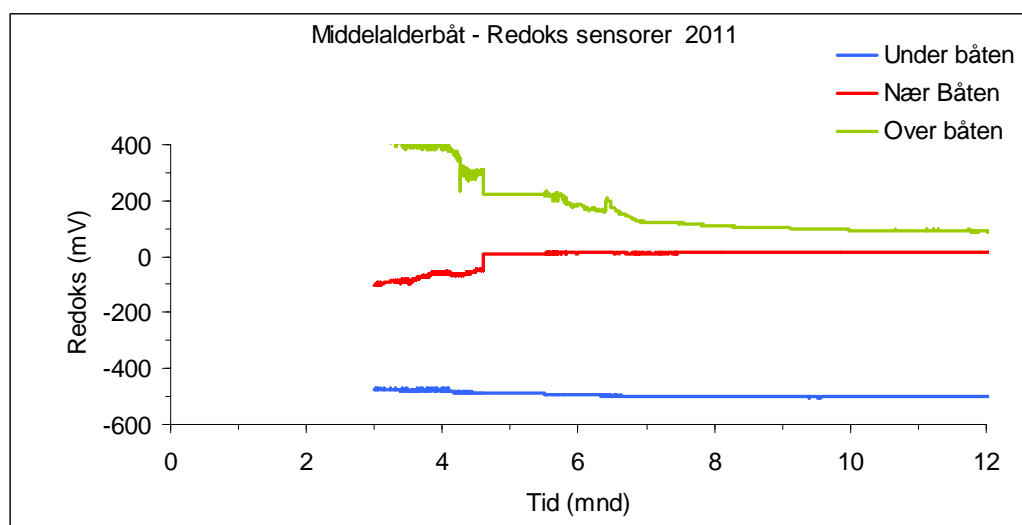
Figur 5
Redoksforholdene omregnet og beregnet omkring Middelalderbåten i 2011.

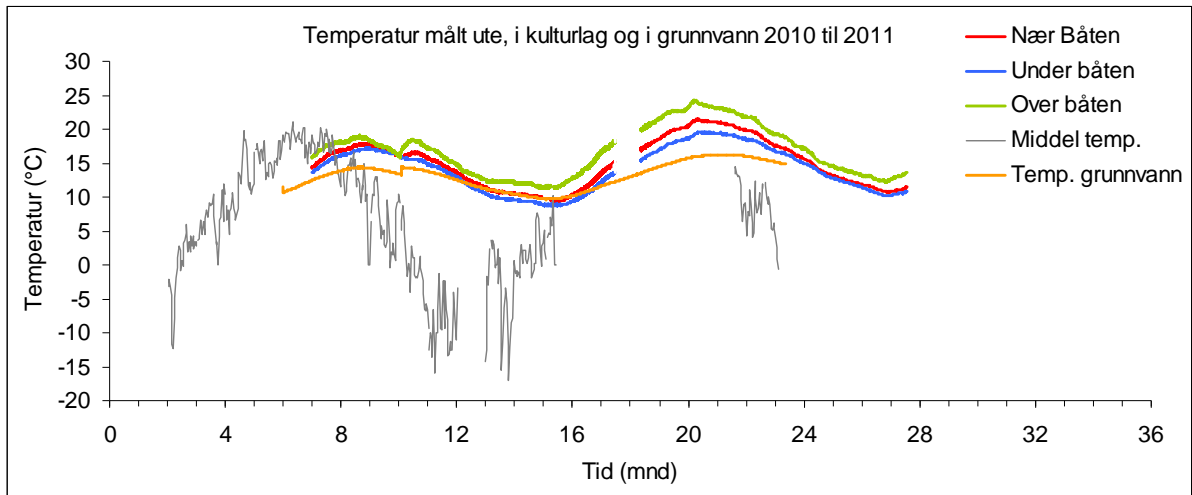
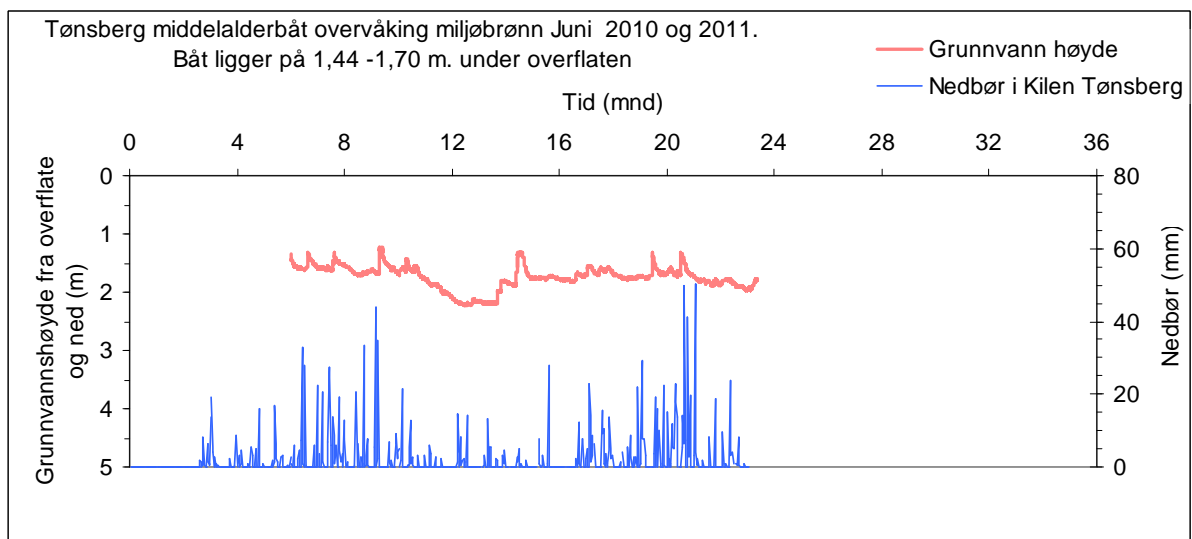
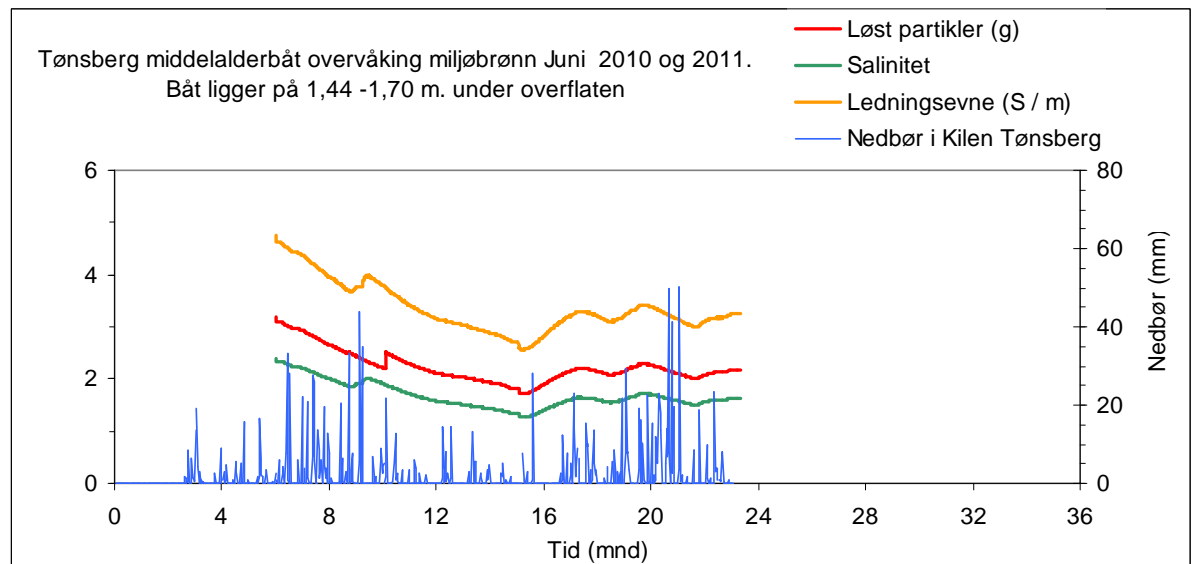
Temperaturene i grunnvannet og i kulturlagene omkring båten har sunket i 2011 sammelignet med første data beskrevet fra året 2010(Bergersen, 2011). Snittverdiene på sensorene viser alle 13-14°C igjennom hele året (figur 6 og vedlegg 2) mot 15-17°C i 2010. Temperaturen har ikke økt pga fjernvarmerørene. Den stabile temperaturen påvirkes ikke av naturlige svingninger i utetemperaturen, men varmetap fra hus i kort avstand fra båten. Temperaturen nå ligger nærmere grunnvannets temperatur på 13°C målt i miljøbrønn (figur 6 og vedlegg 2).

Overvåking av grunnvannspeilet i miljøbrønn ved båten viser stabile forhold (figur 6). Grunnvannspeilet ligger ca på 1,76m under bakkenivå i gjennomsnitt, med laveste verdi på 1,23 m i vinterhalvåret og høyeste på 2,29m i nedbørike perioder (vedlegg 2). Båten ligger fra 1,44m og ned til ca. 1,70m som viser at båten ligger under grunnvannspeilet store deler av året. Lite nedbør i sommerhalvåret kan senke grunnvannet slik at deler av båten blir liggende noe mindre vannmettet. Videre overvåking vil gi svar på sistnevnte. Ledningsevne, saltinnhold og løste partikler viser alle en nedgang etterfulgt av et stabilere nivå i siste halvdel av 2011 (figur 6 vedlegg 2).

Figur 6
Overvåking av temperatur, grunnvannstand, ledningsevne, saltinnhold og løste partikler i miljøbrønnen satt ned like ved båten fra juni 2010 ut 2011.
