NEDRE LANGGATE 43, TØNSBERG, TØNSBERG KOMMUNE, VESTFOLD

Rapportering etter avsluttet miljøovervåkingsprosjekt 2008 -2012

Tittel Nedre Langgate 43, Tønsberg, Tønsberg kommune, Vestfold Rapportering etter avsluttet miljøovervåkingsprosjekt 2008 -2012	Rapporttype/nummer NIKU Oppdragsrapport 188/2013	Publiseringsdato 01.01.2013
	Prosjektnummer 15629000	Oppdragstidspunkt 2008 - 2012
	Forsidebilde	
Forfatter(e) Petersen, Anna	Sider 15	Tilgjengelighet Åpen
	Avdeling Arkeologi

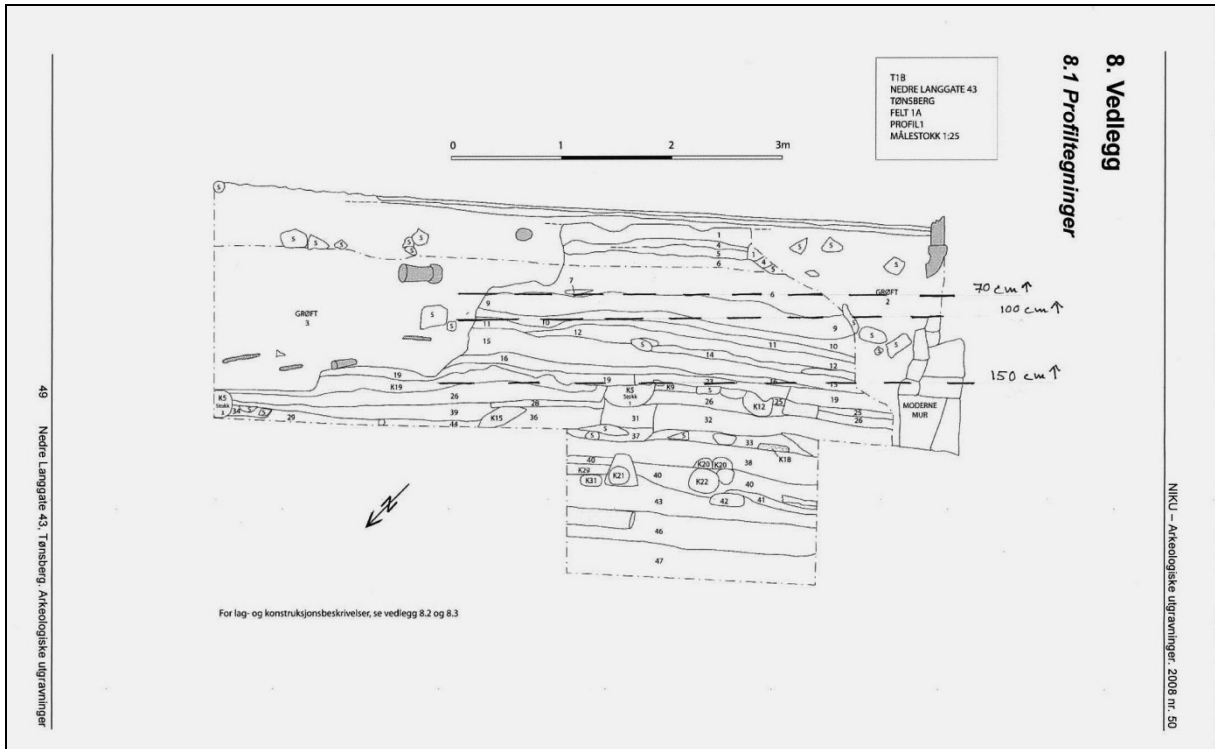
Figur. 2. Jordlagsprofil med markering av dybde i forhold til overflate for plassering av sensorer. Kartgrunnlag Ekstrøm 2009, vedlegg 8.1).

Jordlagsprofilen er orientert NØ-SV og befinner seg i bygget bak veggen i trapp- og heisrom. Det finnes ingen overvåkingsdata før oktober 2010. I sluttrapport fra Bioforsk er avvik kommentert (Bergersen 2013).

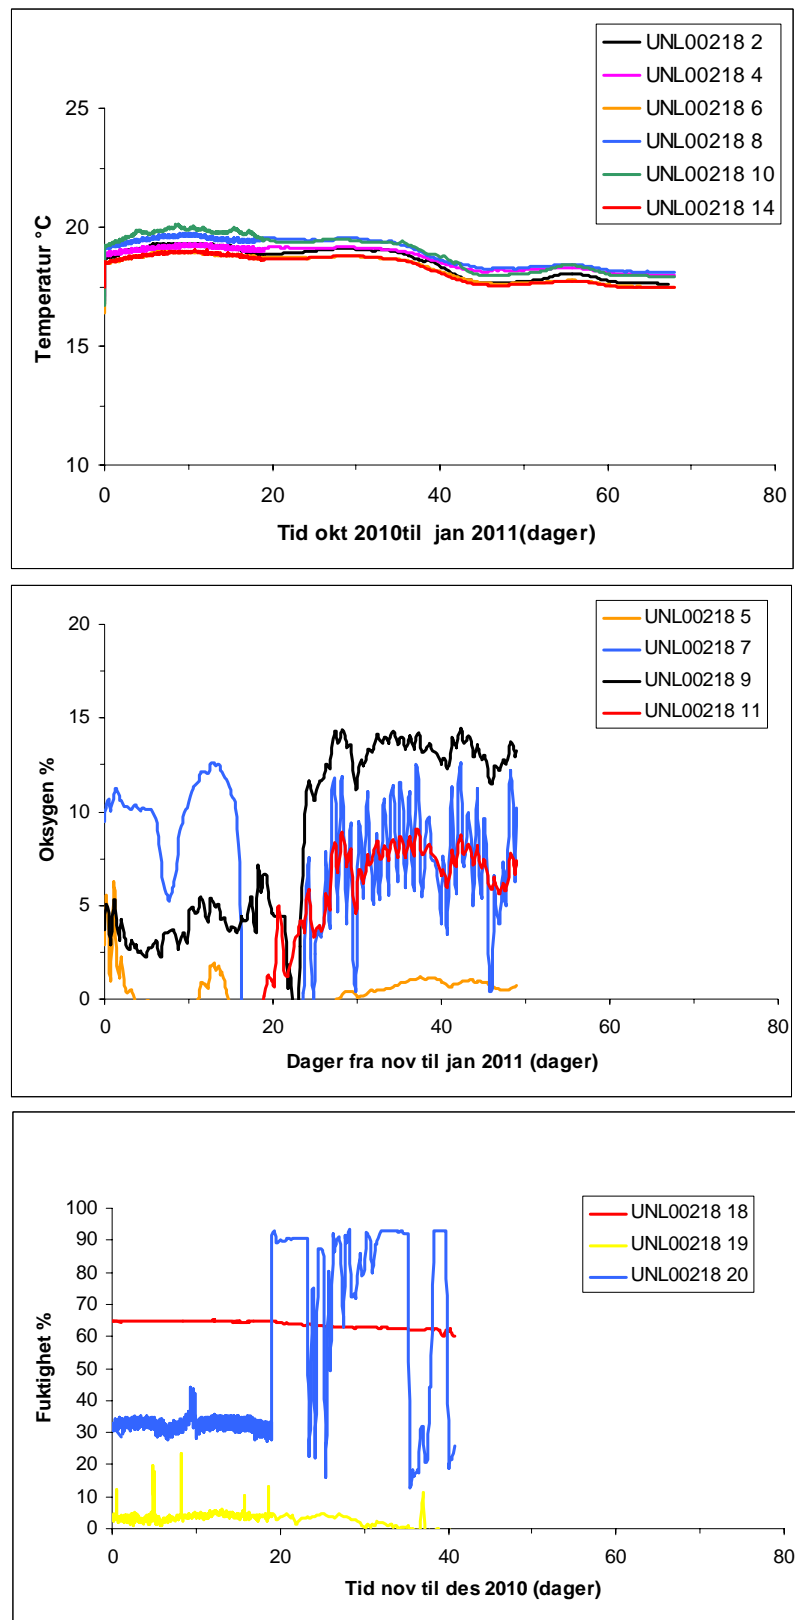
Figur 2

Overvåking av temperatur, oksygen og fuktighet i kulturlagene i vegg nær trapperom ned til kjeller, umettet sone er vist i figur 2 og tabell 1. registreringene skjer mellom 2 og 4 moh. Temperaturen varierer lite i umettet sone. Snittverdien registrert i kald vinterperiode ligger på 18-19 grader som er høyt. Sammenlignes de med maks temperaturen målt i miljøbrønnene figur 4 er de høyere med flere grader. Vanntemperaturen i MB 1 som står utenfor bygget har en maks verdi på 11 grader. Det ser derfor ut som om kulturlagene nær trapperom ned til kjeller påvirkes av varme fra nybygg. Vi har ikke sommer målinger så langt og forventer at temperaturen avtar ut på sommeren. Miljøovervåking i terreng uten hus på Åker gård Hamar viser betydelig større svingninger i temperatur sommer og vinter 1,20 m under overflaten. Her ble det vist 2-3 °C om vinteren og 20 °C om sommeren registrert i umettet sone (Martens, et. al. 2008).

Oksygen innholdet viser forholdsvis lave verdier selv om de varierer noe fra sensor til sensor (figur 2 og tabell 1). I forundersøkelsen fra 2008 (Bergersen, O. et. al. 2008, Bergersen, O. 2008) ble det vist at det var oksiderende forhold fra 4-5 moh. Under 4 moh og nedover til 2 moh, var det opprinnelig reduserende forhold som er gunstig for kulturlagene. Uten å være helt sikker ser det ut som ytterkanten av kulturlagene nært nybyggets trapperom ned til kjeller har fått forandring i temperatur, fuktighet og oksygeninnhold. Disse forandringer kan forandre de påviste gode bevaringsforhold som ble registrert i forundersøkelsen fra 2008 (Bergersen, et. al. 2008).

Viser kurver på temperatur (øverst), oksygen (midten) og fuktighet (under) fra sensorer satt inn for å overvåke kulturlag i umettet sone ved trapperom ned til kjeller ved nybygg Nedre Langate 41-43, Tønsberg

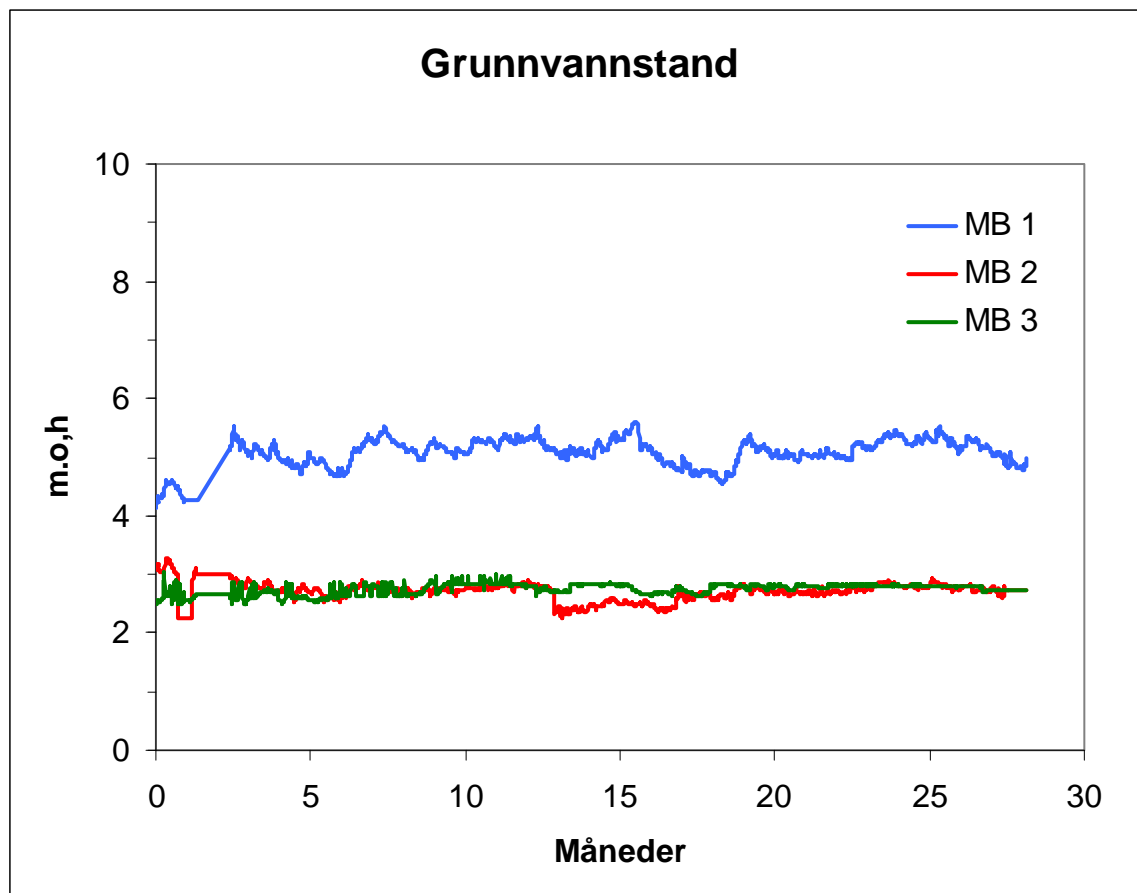
Figur 3

Grunnvannstanden har vist stabile forhold i hele måleperioden (figur 3). I miljøbrønn 1 (MB1) ligger grunnvannstanden på 5 moh med et topp pkt. på 6 moh. I miljøbrønn 2 (MB2) ligger ligger grunnvannet på 2,71m hvor topp pkt. er 4,9 moh. I den siste miljøbrønnen (MB3) viser overvåkingen et grunnvannspeil på 2,8moh hvor topp pkt er på 3,3 moh. Forundersøkelsen viser meget godt bevarte kulturlag i 4-2 moh. Stabilt grunnvannspeil i brønn

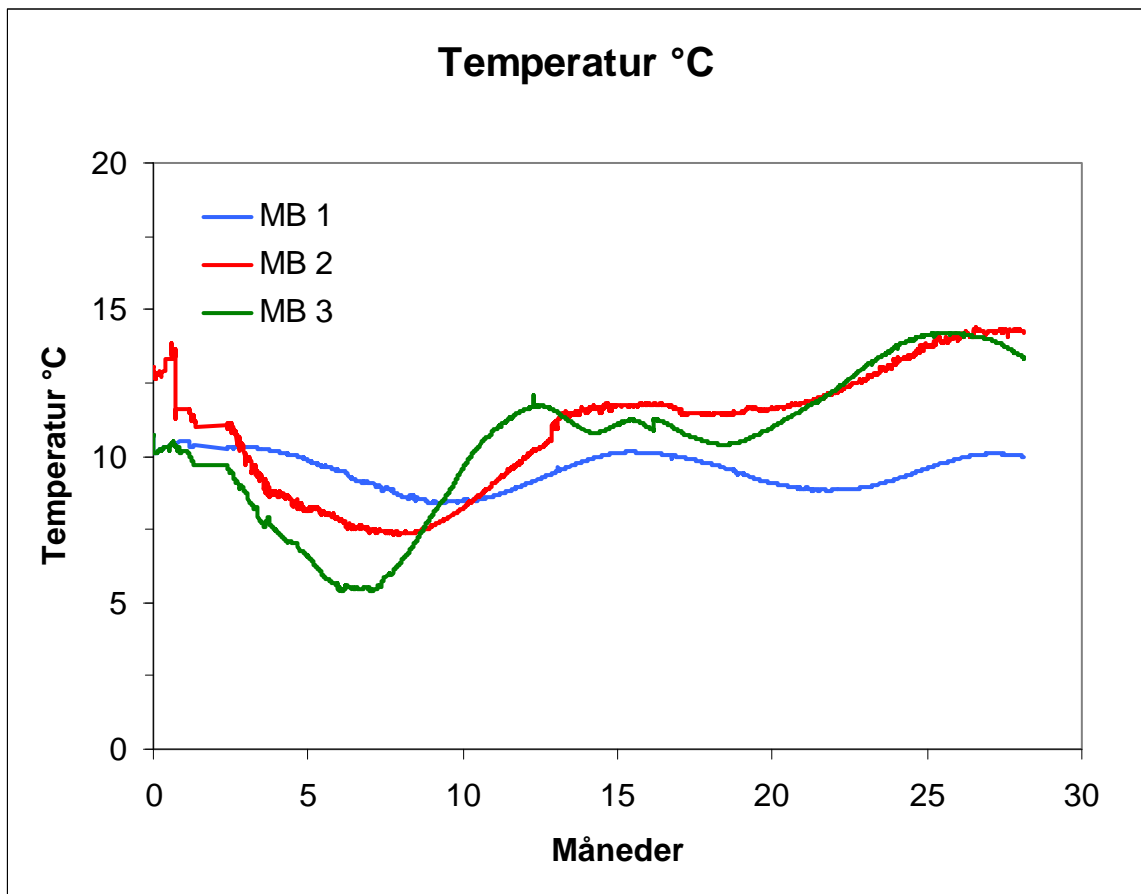
Figur 4

Temperaturvariasjonen i figur 4 viser noe mer forandringer over tid. Gjennomsnitt temperaturen er ikke så forskjellig fra brønn til brønn i hele måleperioden. Den er blitt registrert fra 9,5 til 10,9°C. Mest stabil temperatur ble registrert i MB1 på utsiden av nybygget. I MB2 og MB3 sank temperaturen i perioden sommer 2008 til over vinteren 2009 og steg igjen og stabiliserete noe høyere utover sommeren og høsten. Det kan se ut som om temperaturen ligger 2-3 °C høyere i vannet under nybygg sammenligna med MB1 på utsiden.

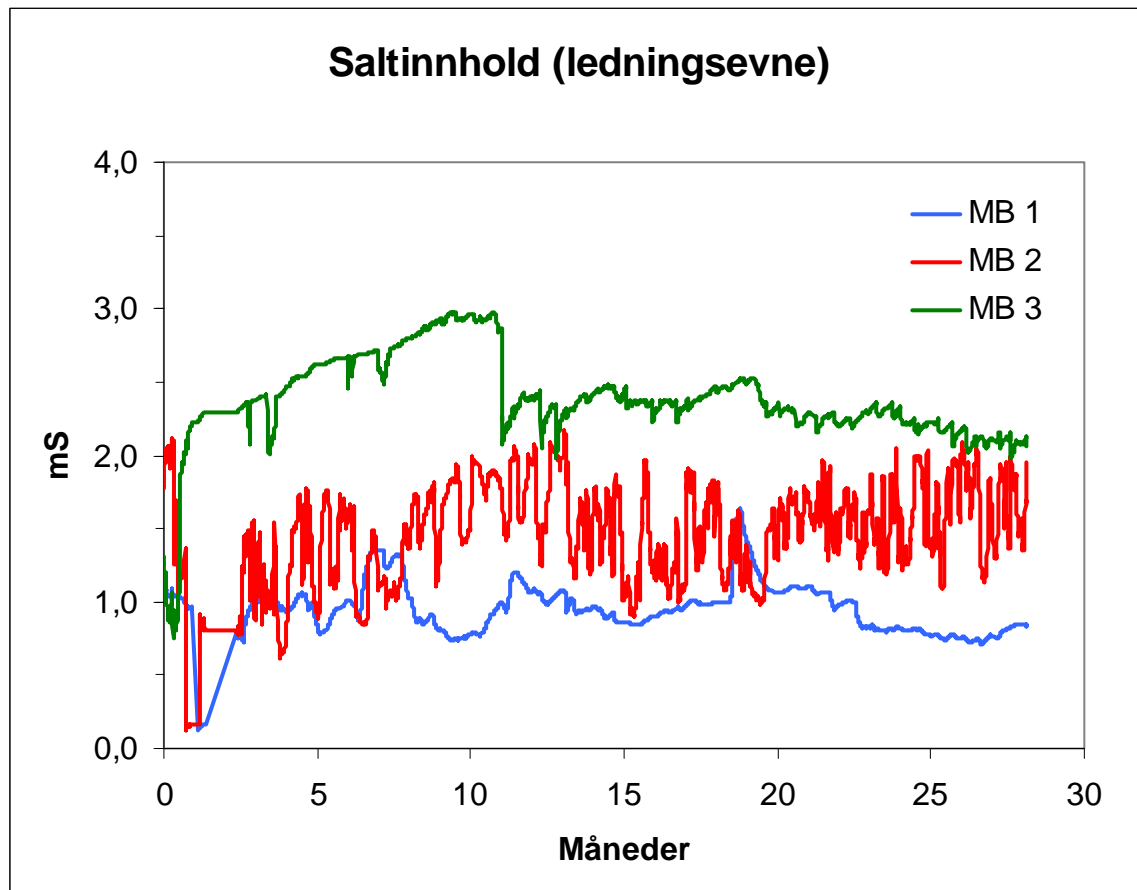
Figur 5
 Saltinnhold (ledningsevne) i miljøbrønn 1, 2 og 3 fra aug 2008 til des 2010. Minimum, maksimum og gjennomsnittverdier er vist under figuren.

Overvåking av saltinnholdet i grunnvannet fra miljøbrønnene viser også stabile forhold selv om innholdet av salter varierer i brønnene (figur 5). MB1 viste lavest verdi på under 1 mS, MB2 på 1,5mS og MB3 på 2,39mS i snittverdier. Saltinnholdet varierte mest i miljøbrønn 2. (figur 5).

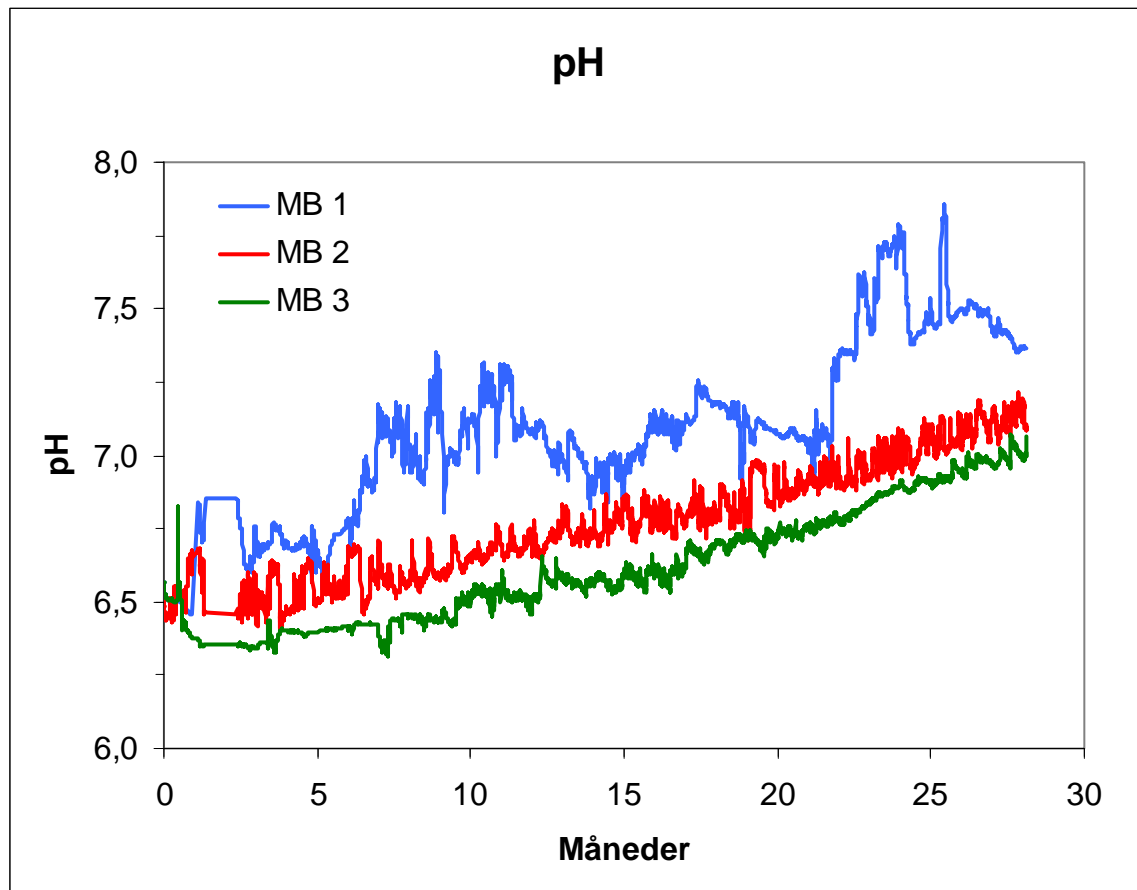
Figur 6
pH i miljøbrønn 1, 2 og 3 fra aug 2008 til des 2010. Minimum, maksimum og gjennomsnittverdier er vist under figuren.

Alle brønnene viser stabile pH forhold nært nøytralt området fra pH 6,6-7 (figur 6). Kurvene viser gradvis stigning fra starten og til i dag. Teoretisk skulle MB 2 og 3 hatt noe høyere verdi siden begge brønner står dypere og er nærmere evt. påvirkning av sjøvann. MB1 på utsiden og ved høyere kote (5 moh) er den som har svingt mest og som sikkert er mer påvirket av bevegelse i grunnvannet som siger nedover i kulturlagene langs nybygget. Svingningen er i posetiv retning opp til pH 7,8 og ikke motsatt. Lavere pH kunne antyde at vannet er blitt tilført organiske syrer fra evt. mulig nedbryting av organisk materiale i kulturlagene omkring miljøbrønn 1.

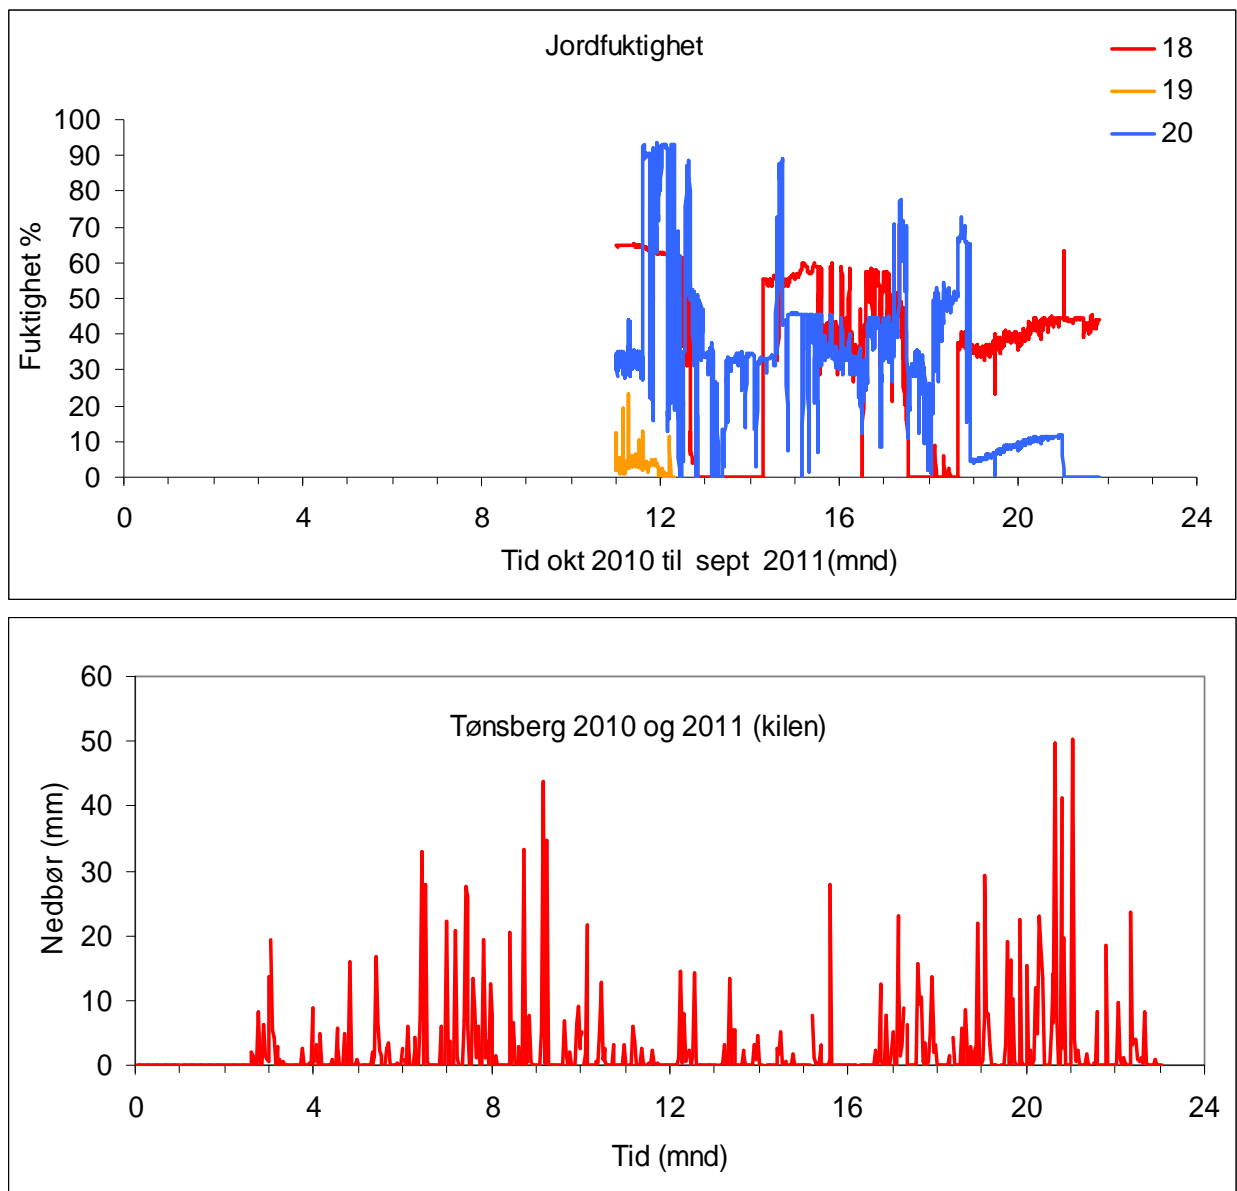
Figur 4

Viser kurver på 3 jordfuktighetsensorer av 10 mulige satt inn for å overvåke kulturlag i umettet sone ved trapperom ned til kjeller ved nybygg Nedre Langate 41-43 Tønsberg (over), sammenstilt med gjennomsnittlig nedbør. Fuktighetsensorene sluttet å gi pålitelige verdier i nov 2011.

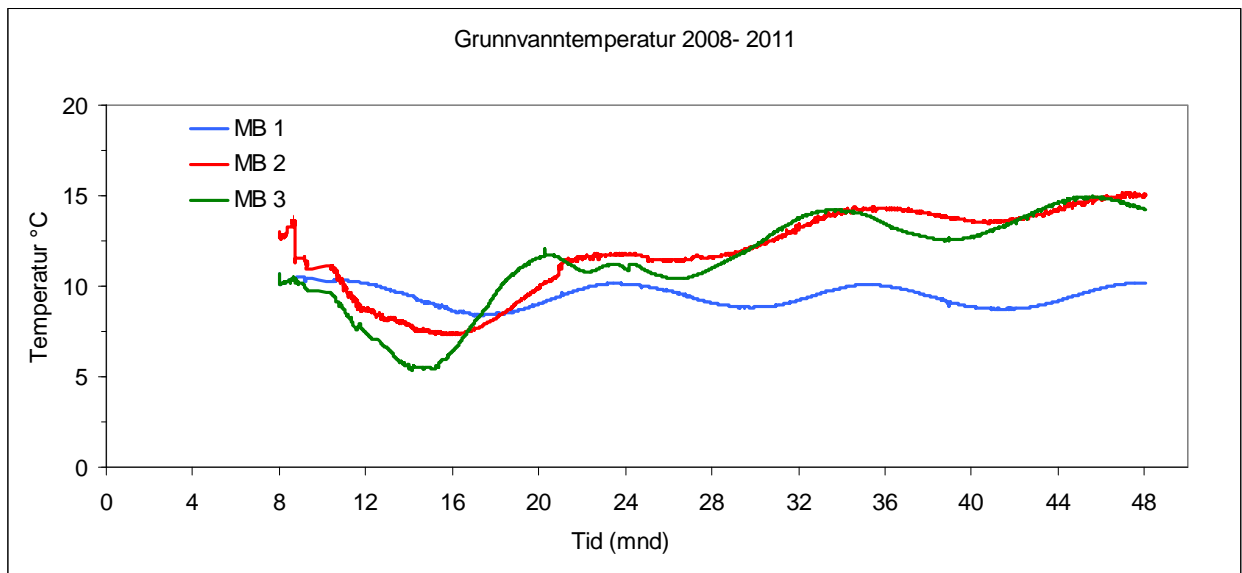
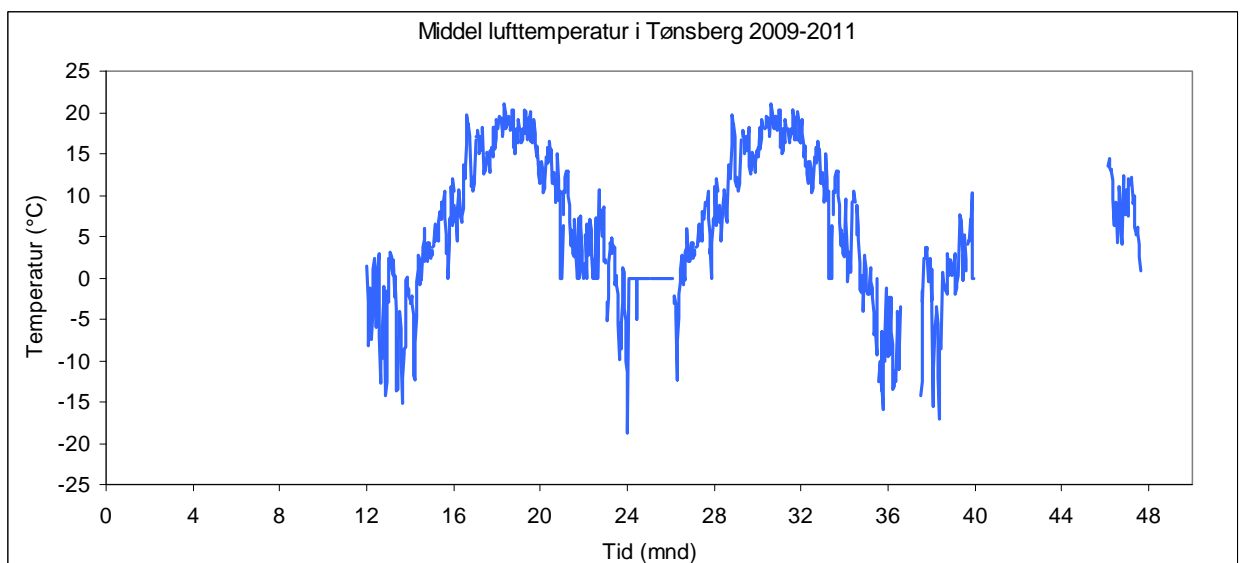
Temperaturvariasjonen i figur 6 viser noe mer forandringer over tid. Gjennomsnittstemperaturen er noe forskjellig fra brønn til brønn i hele måleperioden. Grunnvannstemperaturen svinger med utetemperaturen og er mest stabil i MB1 plassert på utsiden av bygget. De to andre har stabilisert seg over tid, men viser noe stigende temperatur påvirket av temperaturen fra kjeller og garasje. Snitttemperaturen i grunnvannet fra MB 2 og 3 inne i kjeller og butikken på 11,5- 11,9 °C er blitt målt og beregnet 2-3 grader høyere enn i MB 1 på utsiden. Grunnvannstemperaturen i MB 1 hadde et gjennomsnitt på 9,4 °C og maks temperatur på 10,7 °C som viste mest stabilitet.

Figur 6
Vannstemperatur i miljøbrønn 1, 2 og 3 fra aug. 2008 til des. 2011 sammenstilt med middeltemperatur ute i Tønsberg. Minimum, maksimum og gjennomsnittverdier er vist under.

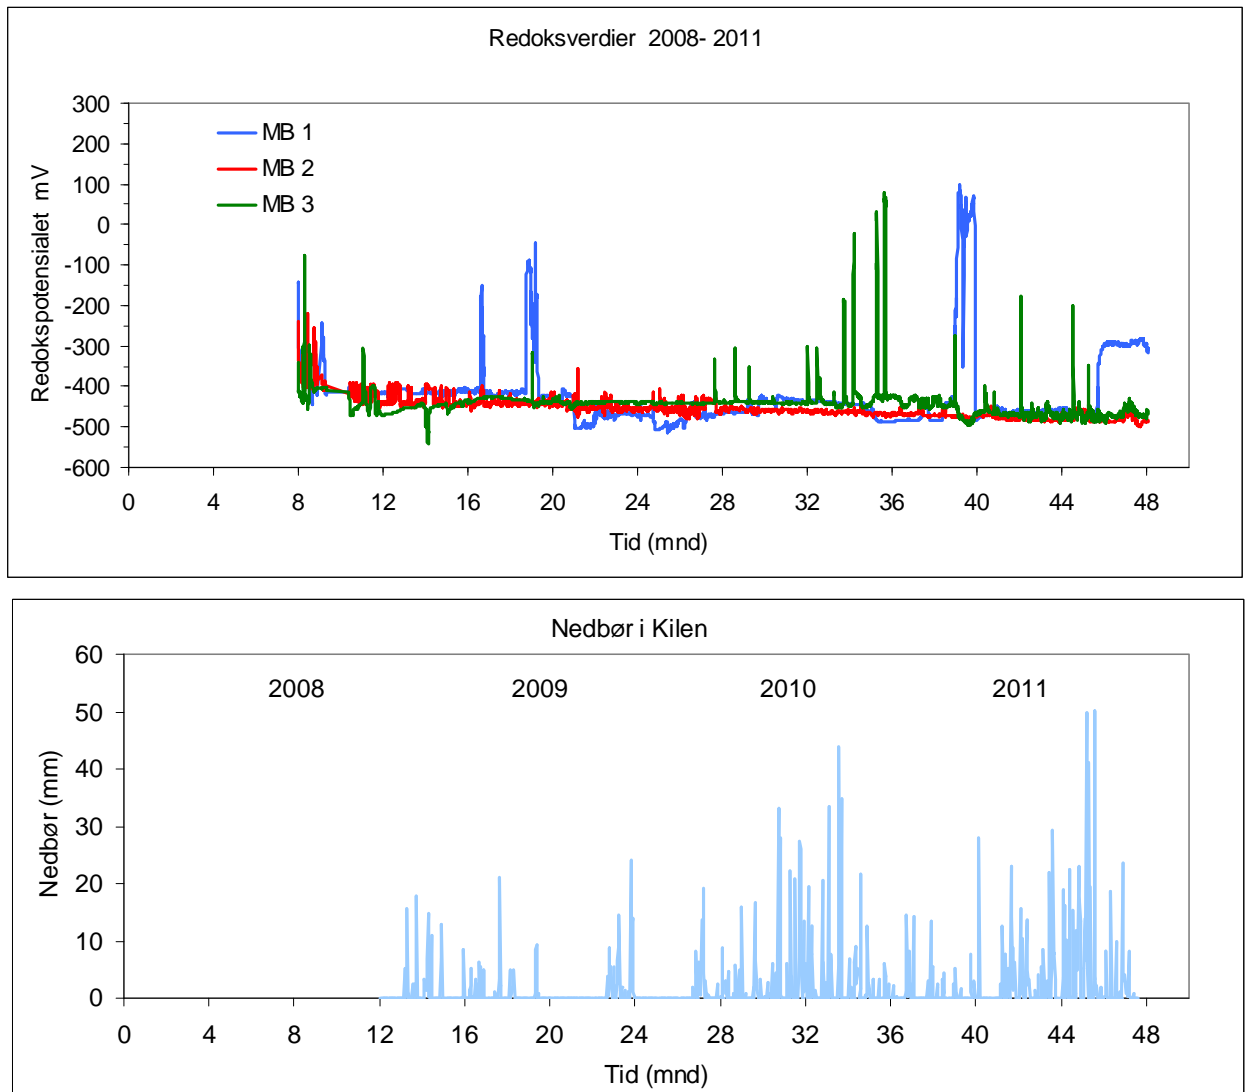
For å kunne vurdere hvordan bevaringsforholdene er i grunnvannbrønnene er redokspotensialet blitt målt i alle tre grunnvannbrønnene. Resultatet er vist i figur 7. Redokspotensialet gir indikasjon om oksygen i grunnvannet siver inn i miljøbrønn. Hvis tilfelle kan slike observasjoner kunne påvirket bevaringsforholdene i de nærliggende kulturlag nær og under nybygget. Alle brønnene viser stabile lave redoksforhold beregnet ut fra gjennomsnittverdi på -420 til -450mV. Disse verdier har indikert at grunnvannet som siver i de rike kulturlagene omkring bygget ikke inneholder faretruende mengder oksygen. Lave redoksverdier informerer oss om at de gode bevaringsforholdene påvist i 2008 er opprettholdt. Grunnvannet i MB 2 ble registrert med lavest redoksverdi. I sistnevnte brønn ble det også registrert noe mer stabile forhold målt i kontinuerlig lave og negative redoksverdier (figur 7).

Figur 7
Redokspotensialet i grunnvannet som siver inn i miljøbrønn 1, 2 og 3 fra aug. 2008 til des. 2011 sammenstilt med nedbørsdata fra Tønsberg. Minimum, maksimum og gjennomsnittverdier er vist under.

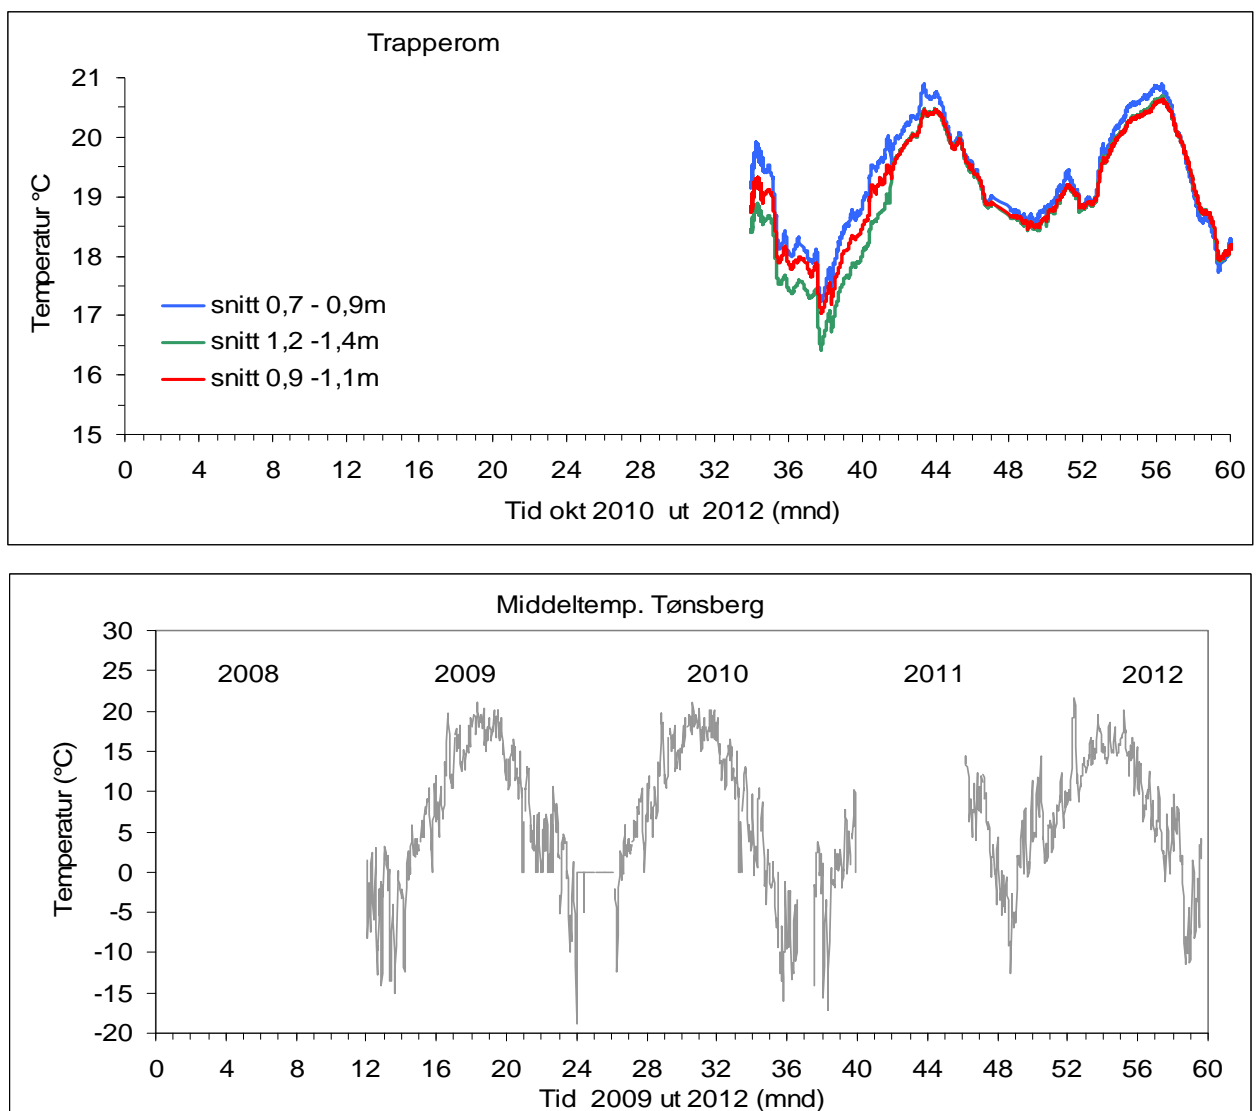
Figur 2
Viser kurver på temperatur (2010 til 2012) fra sensorer satt inn for å overvåke kulturlag i umettet sone ved trapperom ned til kjeller ved nybygg Nedre Langgate 41-43, Tønsberg (øverst) sammenstilt med middel lufttemperatur i Tønsberg i 2009 til 2012 (under).

Det ser ut som om kulturlagene nær veggene på bygget registrert i trapperom ned til kjeller påvirkes mer av varmen fra bygget og utetemperaturen enn temperaturen i grunnvannet som omgir kulturlagene under og ved bygget. Til sammenligning viser miljøovervåking i gårdshaug upåvirket av hus (Åkergård på Hamar) betydelig større svingninger i temperatur sommer og vinter 1,20 m under overflaten. Her er det vist 2-3 °C om vinteren og 20 °C om sommeren registrert i umettet sone (Martens, et al. 2008). Tabell 2 viser at fuktigheten i kulturlagene har vært høyest ved sensor 18 som er plassert ved 2,7 moh (ca. 1,3m, figur 3), mens jordfuktigheten viser noe tørrer forhold ved kote 3,1 og 3,3 moh (ca. 0,7 og 0,9m, figur 3)

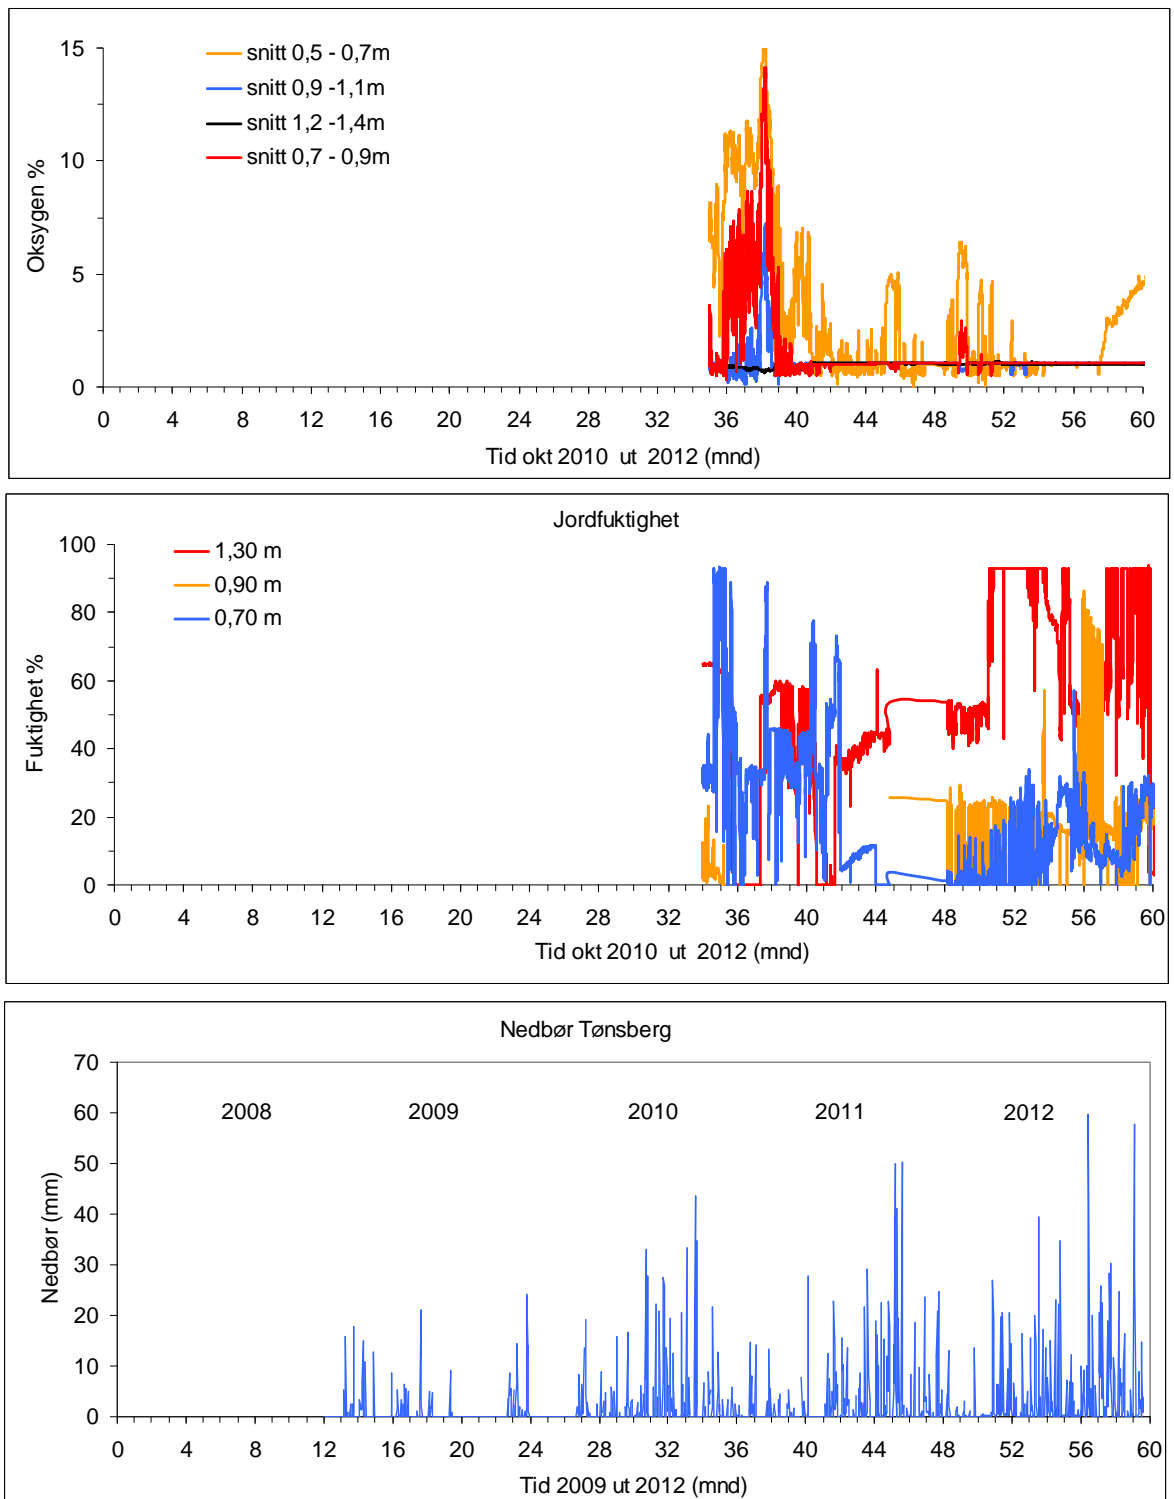
Under 4 moh og nedover til 2 moh, var det opprinnelig reduserende forhold som er gunstig for kulturlagene. Uten å være helt sikker ser det ut som ytterkanten av kulturlagene nært nybyggets trapperom ned til kjeller har fått forandring i temperatur, fuktighet og oksygeninnhold. Disse forandringer kan endre de påviste gode bevaringsforhold som ble registrert i forundersøkelsen fra 2008 (Bergersen, et al. 2008). I løpet av sommeren 2011 og ut 2012 kan det se ut som om % oksygen har sunket i flere av sensorene fra 0,7m og ned til 1,4m (figur 3). Sensorene fra 0,5m - 0,7m har vist noe mer oksygen i kulturlagene. En mulig forklaring er at profilveggen nær huset har blitt tilført mer vann i form av økt nedbør i 2011 og 2012. Denne hypotesen styrkes i økt fuktighet i måleområdet (figur 3).

Dessverre kan det se ut som om flere av sensorene har sluttet å virke eller gitt upålitelige svar over tid og etter mye nedbør. Fukt og oksygensensorene i de dypere lag begynte å vise mer upålitelige verdier fra høsten 2011, men ble bedre i løpet av 2012. Mye regnvann kan være årsaken. I hele måleperioden var det stort sett temperatur sensorene som ga pålitelige resultater. Dette viser at det er vanskelig å overvåke i umettet kulturlag soner med utstyr som ikke kan taes ut og kontrolleres hvis noe går galt og at utstyret svikter.

Figur 3
 Viser kurver på gjennomsnittsverdier av oksygen (over) og fuktighet fra ulike sensorer satt inn for å overvåke kulturlag i umettet sone ved trapperom ned til kjeller ved nybygg Nedre Langgate 41-43, Tønsberg, sammenstilt med gjennomsnittlig nedbør i Tønsberg ved Kilen fra 2009 ut 2012 (under).

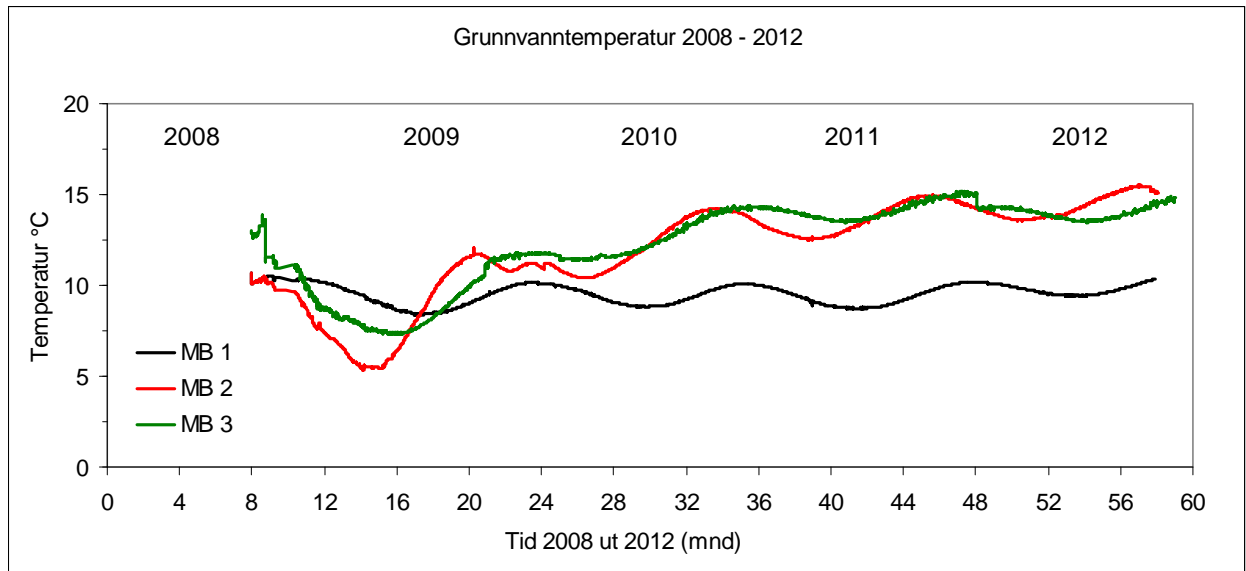
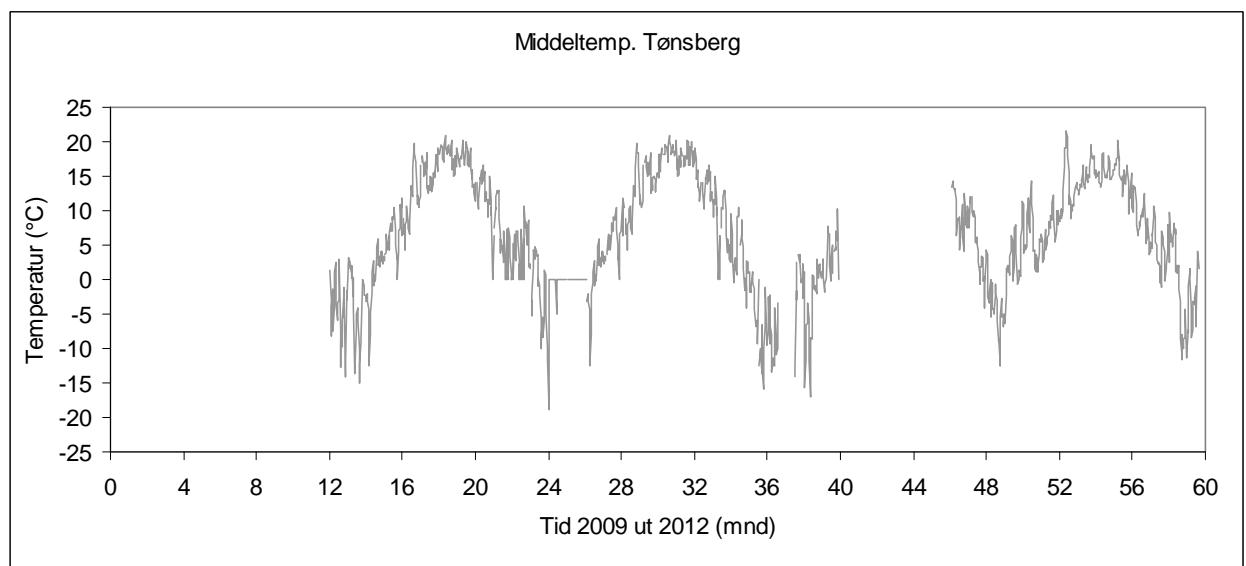
Max verdien i sistnevnte brønner er 4,5 - 5 grader høyere enn max temperatur målt i MB 1 på utsiden. Grunnvannstemperaturen i MB 1 hadde et gjennomsnitt på 9,5 °C og maks temperatur på 10,7 °C som viste mest stabilitet. Disse resultater viser tydelig at grunnvannets gjennomsnittstemperatur under nybygget med kjeller har økt i overvåkingsperioden.

Figur 6
Vanntemperatur i miljøbrønn 1, 2 og 3 fra aug. 2008 til des. 2012 sammenstilt med middel lufttemperatur ute i Tønsberg. Minimum, maksimum og gjennomsnittverdier er vist under.

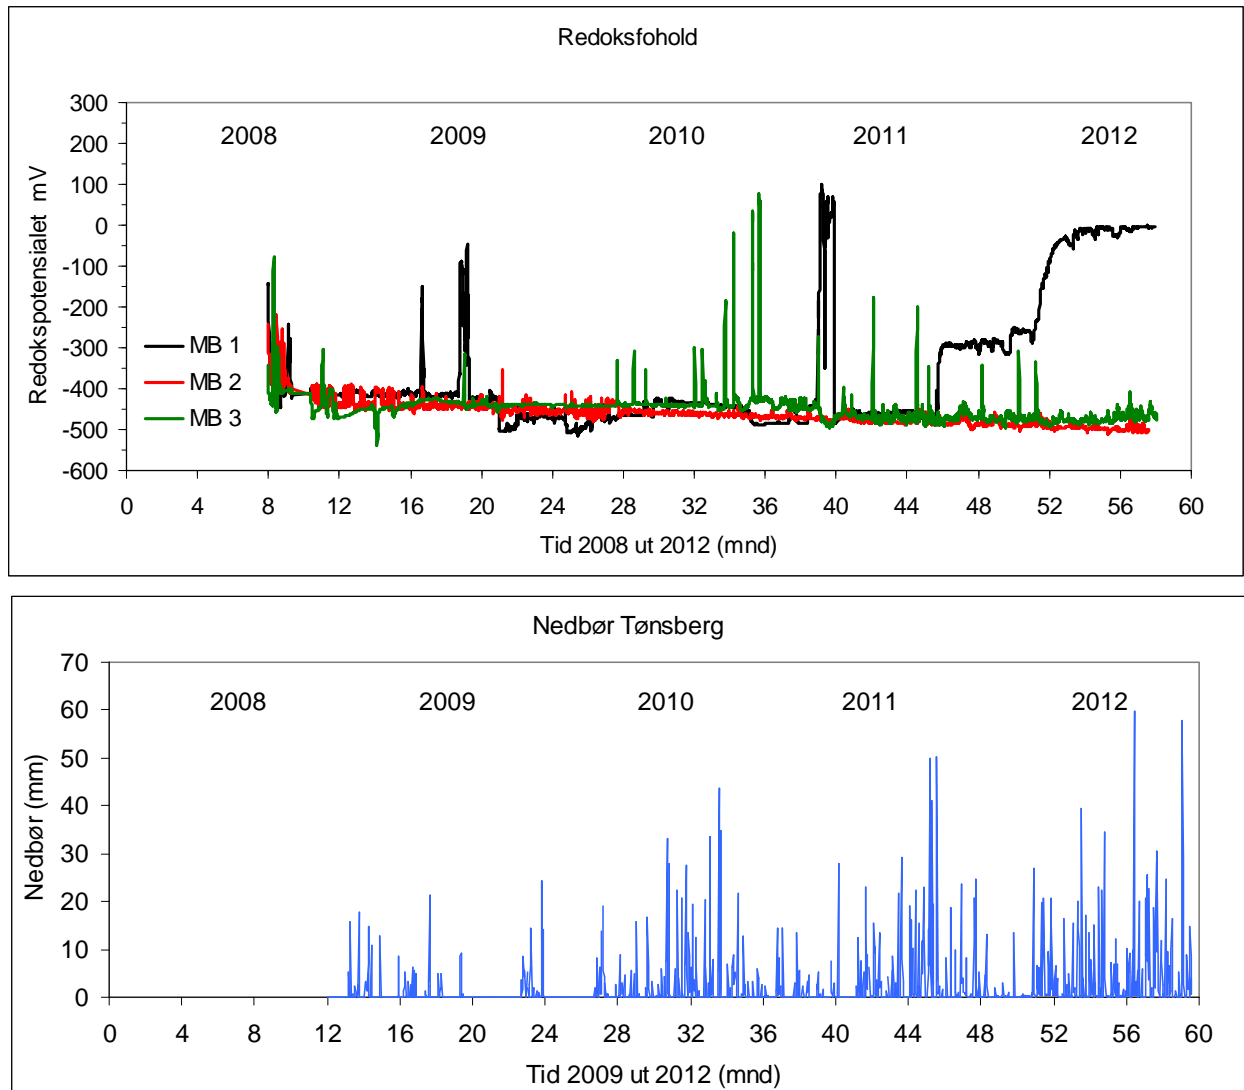
Figur 7

brønnene viser stabile lave redoksførhold beregnet ut fra gjennomsnittverdi på -355 til -462mV. Disse verdiene indikerer at grunnvannet som siver i de rike kulturlagene omkring bygget ikke inneholder faretruende mengder oksygen. Lave redoksverdier tyder på at de gode bevaringsforholdene påvist i 2008 er opprettholdt. Grunnvannet i MB 2 ble registrert med laveste redoksverdi. I denne brønnen ble det også registrert mer stabile forhold målt i lave og negative redoksverdier (figur 7).
