MARIAKIRKEN I OSLO

BEVARINGSTILSTAND

Av Petter Snekkestad

© 2012 Kulturretaten i Oslo kommune og Riksantikvaren.

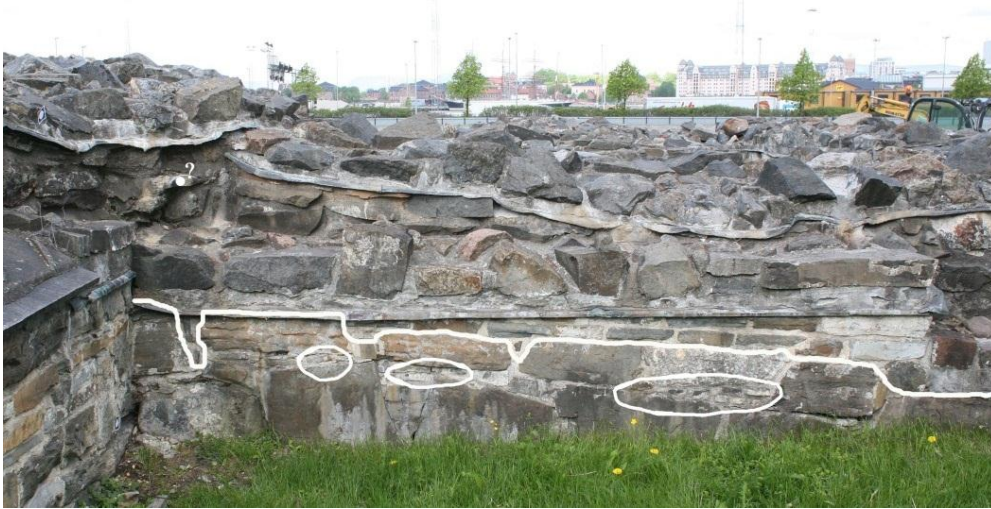
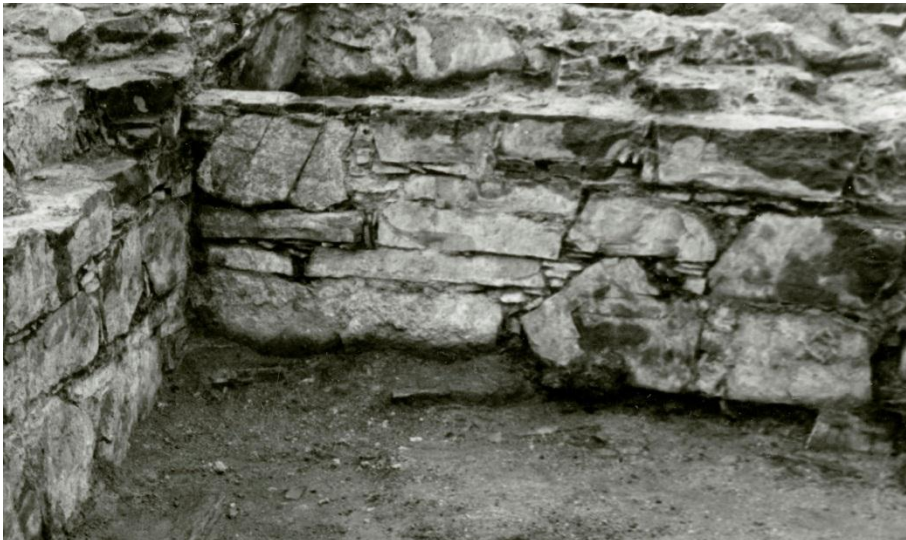
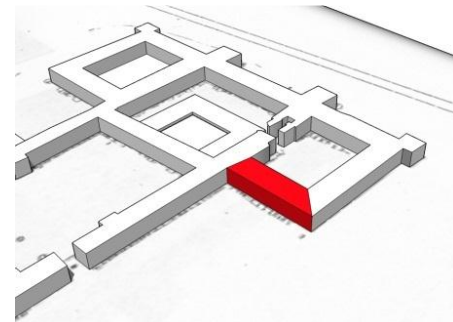
Utsnitt av foto 52. Sett mot vest. Søndre del av ytre murliv i nordtårnets østvegg. G. Fischer, 1935.

Muren har noe bevart bruddsteinmur. Dens høyde avtar sakte nordover mot det utrevne hjørnet der kun murkjernen og en enslig stein i 1. skift står tilbake. Den opprinnelige murkjernen er dekket av en nyoppmurt, konserverende murkjerne. Ved tidligere konservering er bruddsteinmuren supplert med opp til 2 skift under membranen for å danne en horisontal flate.

Hvit prikk angir trolig en opprinnelig stein i murkjernen. Den er i så fall noe skadet.

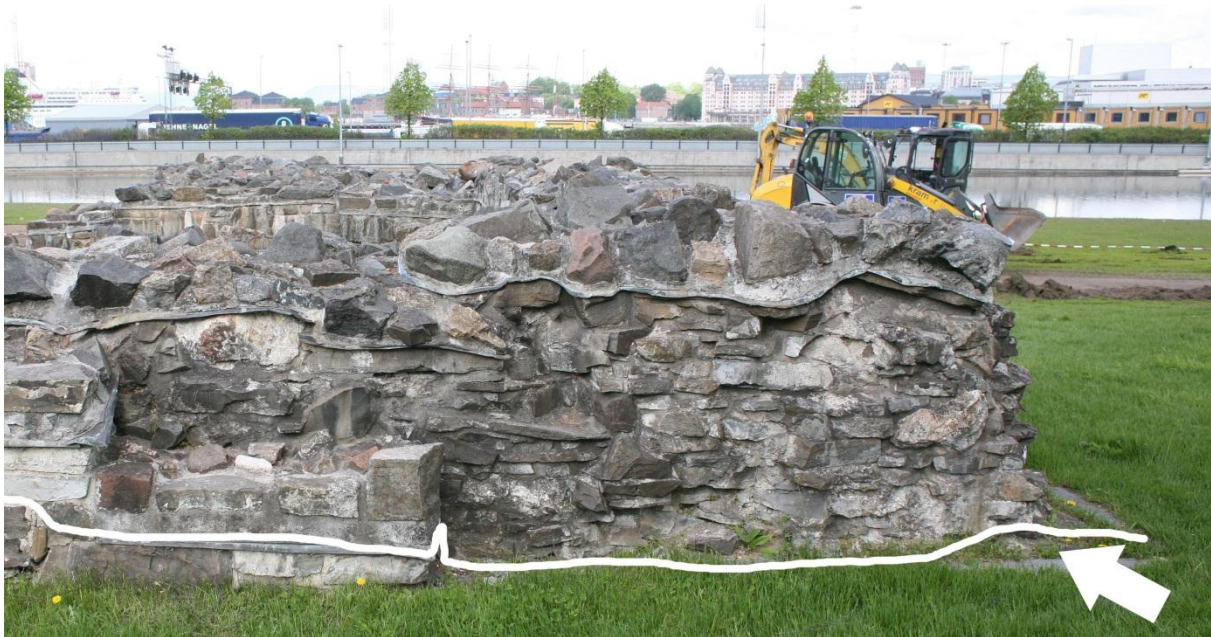
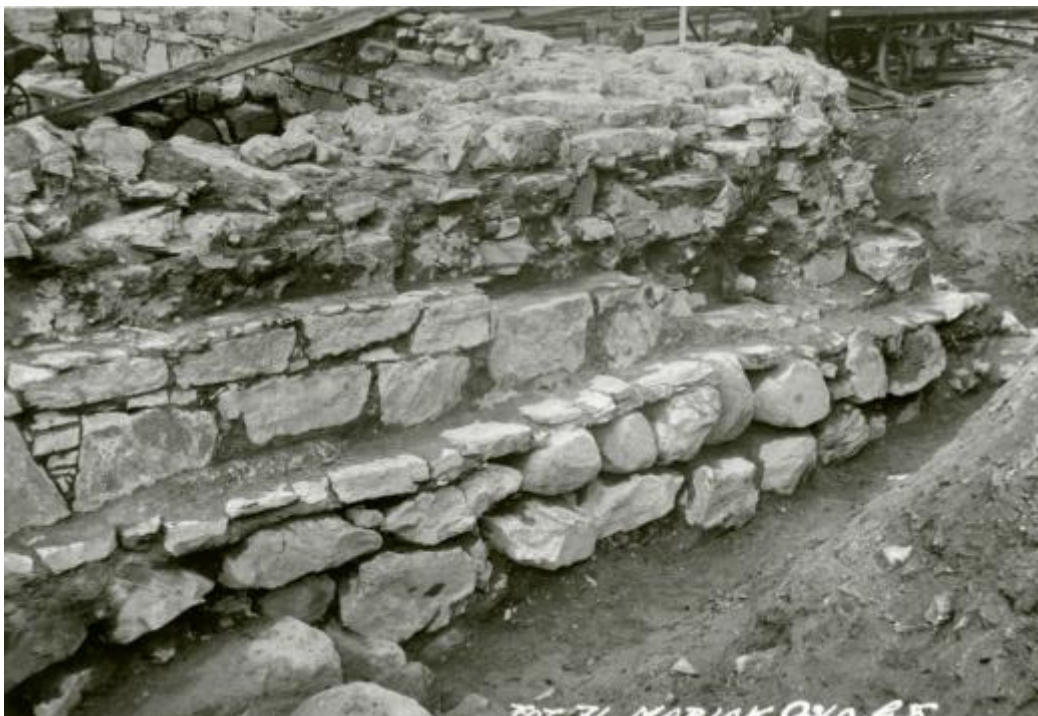
Foto 71. Sett mot nordvest. Ett skift i murlivet, sokkelen og en lagmessig ordnet fundamentering ligger under dagens terreng. G. Fischer, 1935.

Fortsettelsen av østveggen har lite murverk i dagen, og den blottede murkjernen fikk en kappe av heldekkende offerskikt. Flukten nær det utrevne hjørnet er illudert med heller.

Den delvis tildekkede steinen markert med hvit pil ligger i flukt med bruddsteinmuren (se foto 71), og har støttet mot en forsvunnet hjørnekvader (se foto 73).

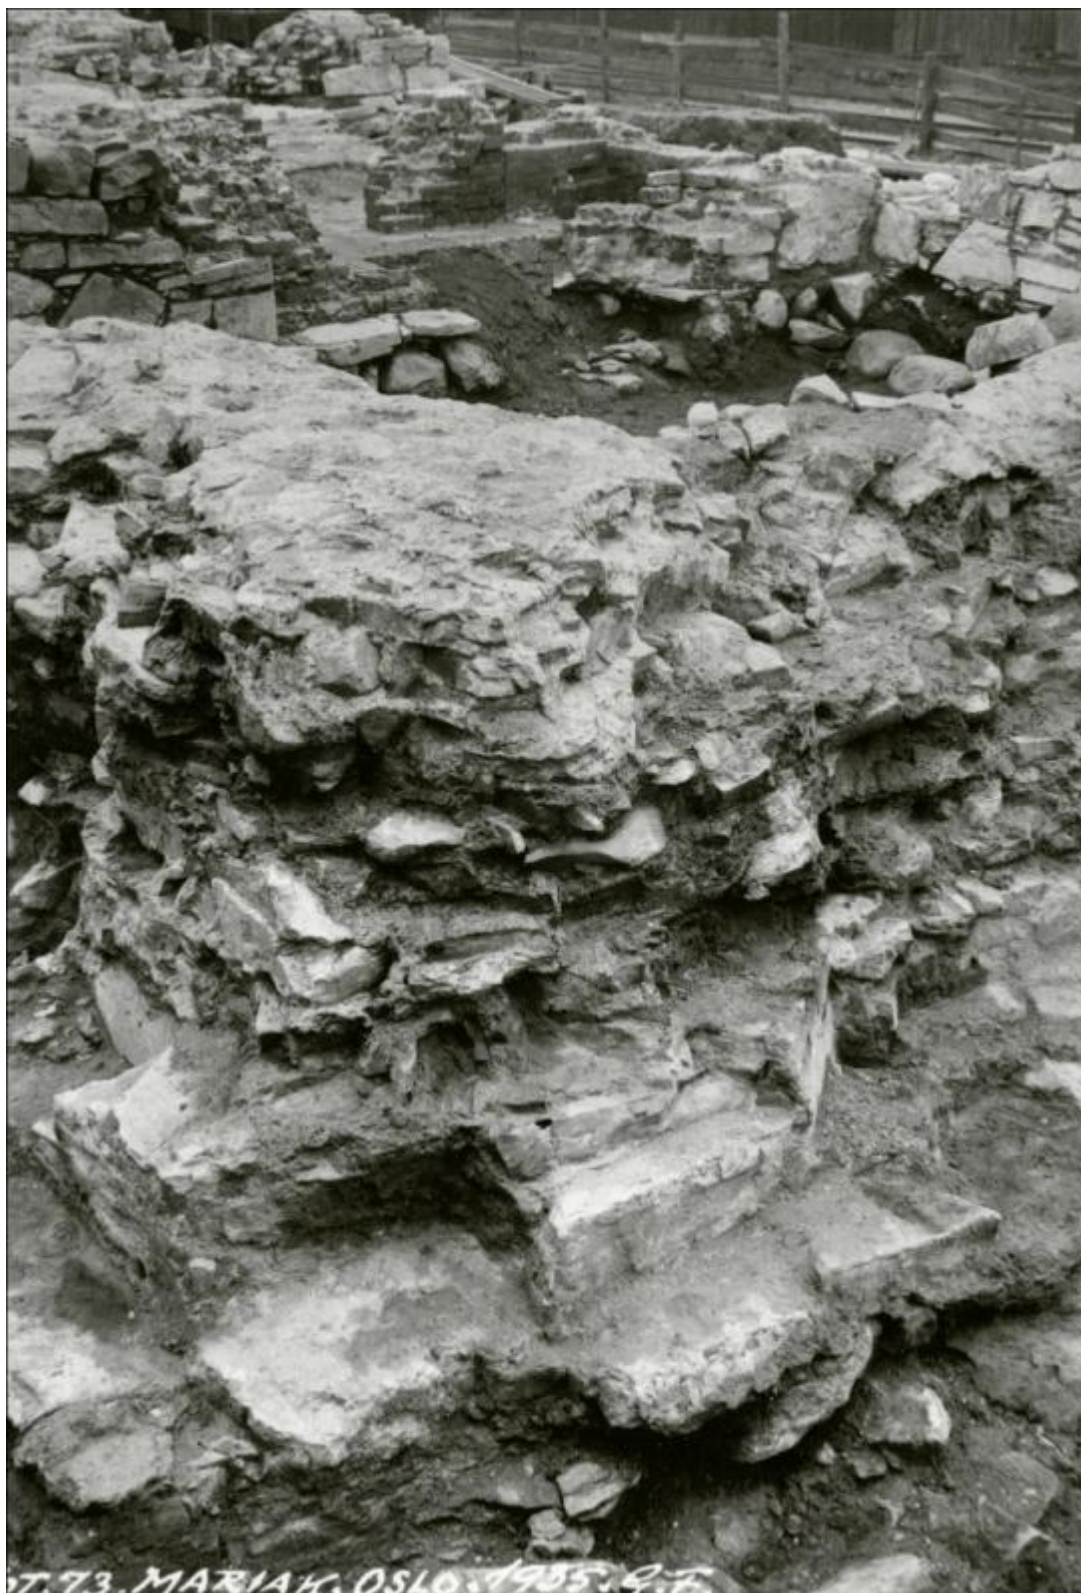
Foto 73. Sett mot sørvest. Nordtårnets ytre nordøstre hjørne. G. Fischer, 1935.

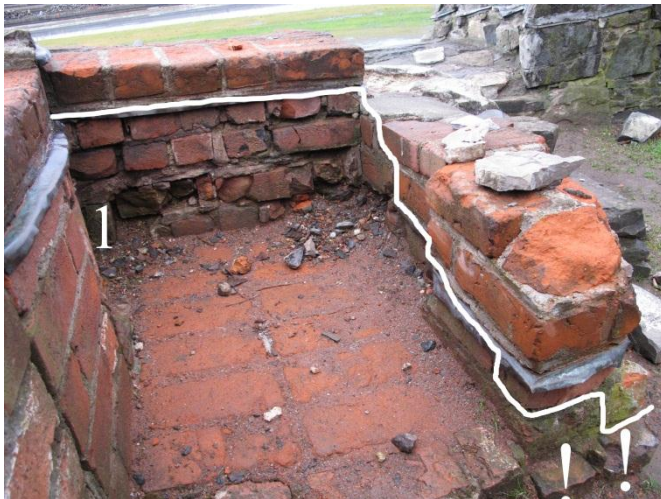
Murlivet er bevart i opp til 4 skift (egentlig 5, da ett ligger skjult under teglgulvet), men teglsteinen er svært skadet. Stein «1» lå opprinnelig skjult bak en forsvunnet murflukt i søndre trappemurliv, som ikke bøyde av sørover og som kan ha fungert som vederlag for et trappetrinn i tre. De to steinene merket «!» kan være originale, men må være flyttet for å støtte opp under nordvngen i trappesmyget.

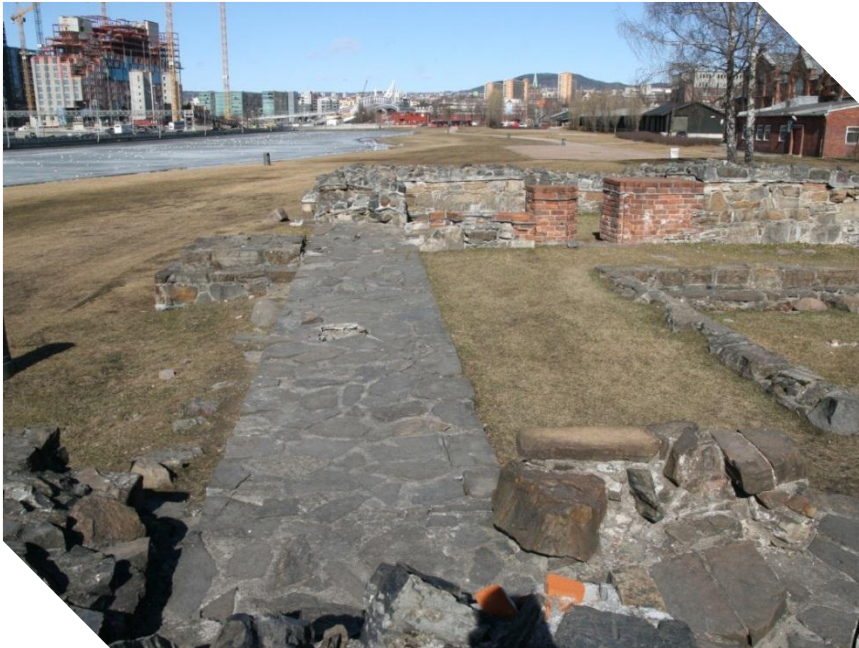
Kun fundamentet er tilbake av vestfronten. Den ligger under en rekonstruksjon av murflukten, og er delvis fremme i dagen på vestsiden. Rekonstruksjonen hadde store skader da den ble undersøkt i 1999,⁷² og disse ble senere reparert.

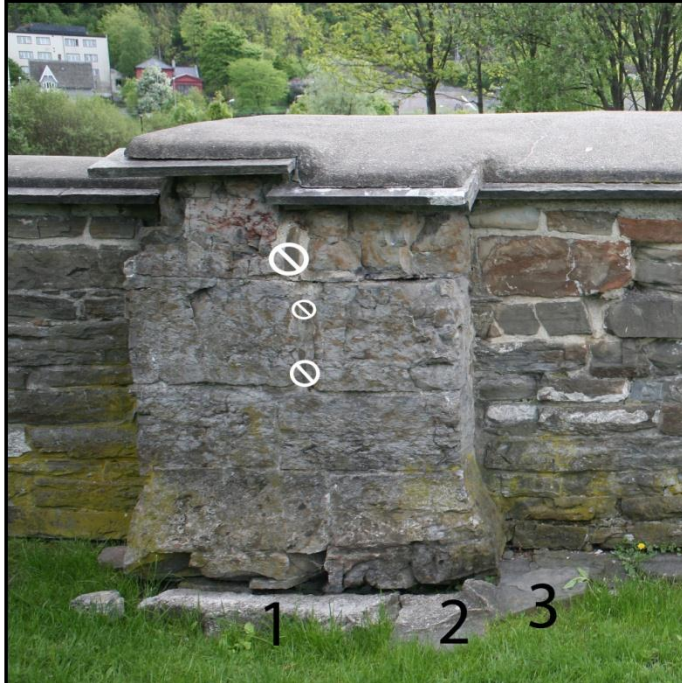
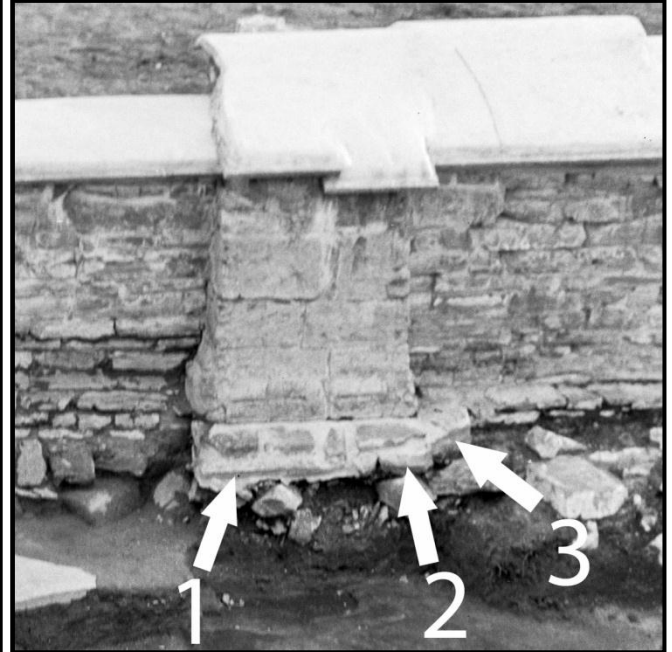
Utsnitt av foto 275. Den allerede konserverte lisene 4 sett mot sør.
O. Olsen/H. Christie, 1963.

Lisene har 3 nye pinningsstein, angitt med overstreket runding. Det har også vært foretatt et par småreparasjoner på høyre vange i nest nederste skift. De øvrige steinene er originale, men har fått skader etter avdekkingen på 1960-tallet. Dette gjelder særlig vulsten i nederste skift.

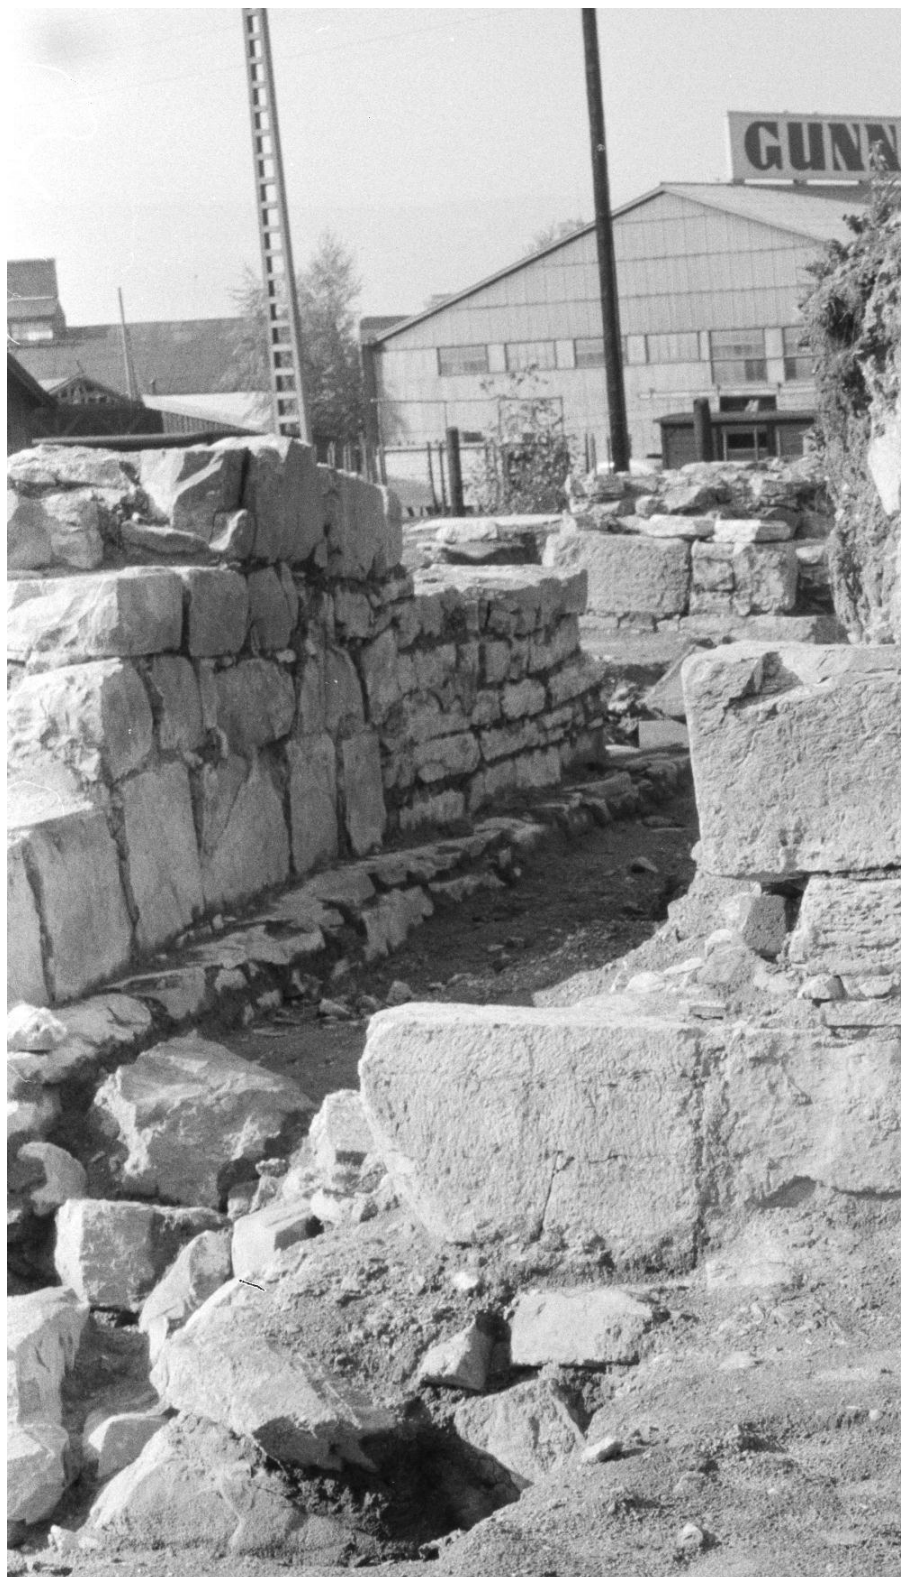
Utsnitt av foto 47. Sett mot vest. Det ytre murliv i skipets nordvegg med sokkel. Fremst i bildet ser vi den utrevne portalen i nordre tverskipsarm. O. Olsen/H. Christie, 1961.

Den utrevne enden av nordveggen har trolig fått tilført 1 sekundær stein, markert med «!». Murkjernen er blottet og later ikke til å ha blitt konservert med nyinnsatt stein. Det kan imidlertid ikke slås fast, og partiet er derfor angitt med stiplet strek.

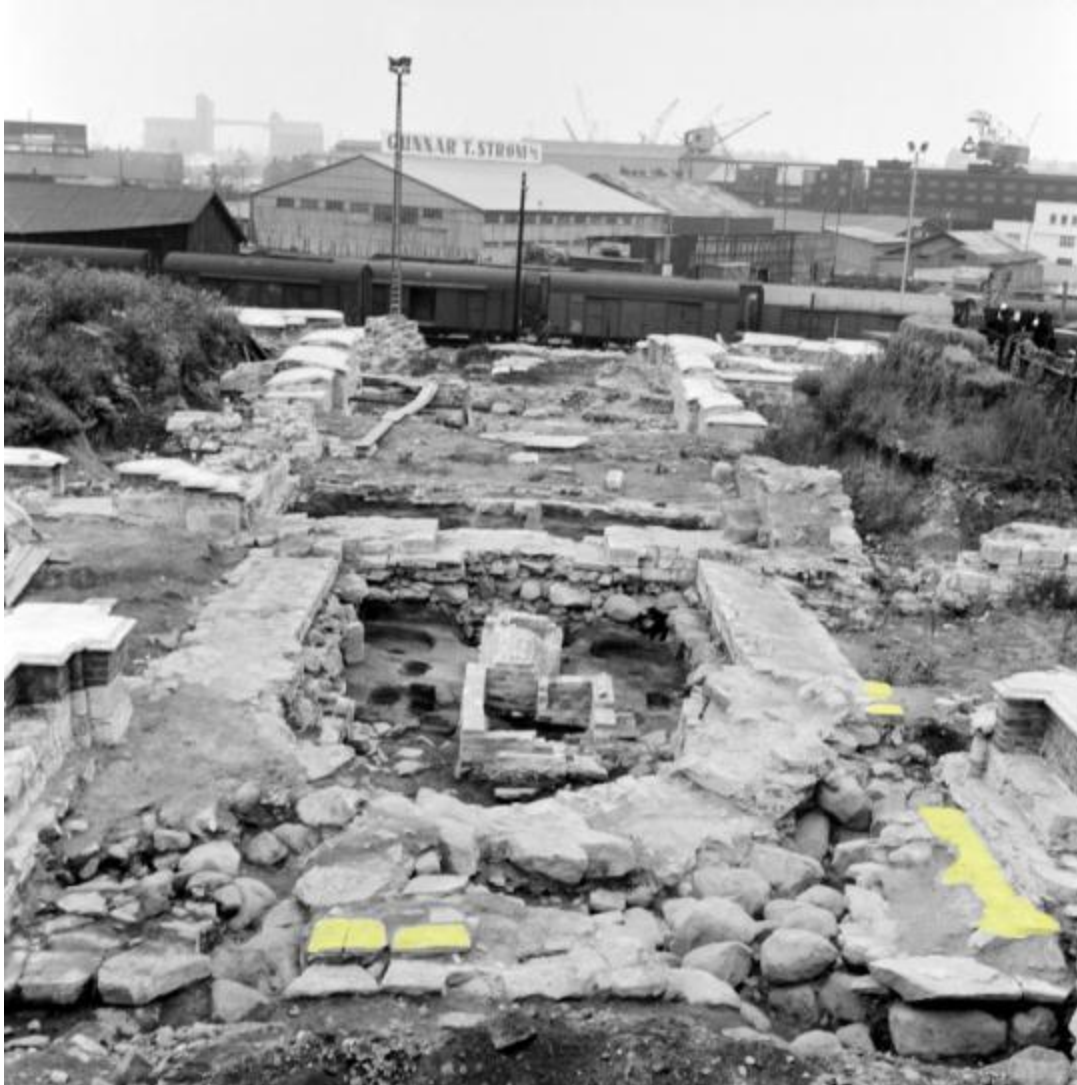
Foto 153. Sett mot vest. Grunnplanet av romansk kor skissert med gul strek. O. Olsen/H. Christie, 1962, omarbeidet av forfatter.

Den gotiske, rettavsluttede koravslutningen som ble reist nesten inntil den revne apsiden er i dag hovedsakelig markert med sekundære heller. Noen originale steiner (markert med gult) ligger imidlertid enten i dagen eller rett under gressmatten. Bygningsdelen har for øvrig sokkel og rullesteinsfundament som ligger skjult under bakken.

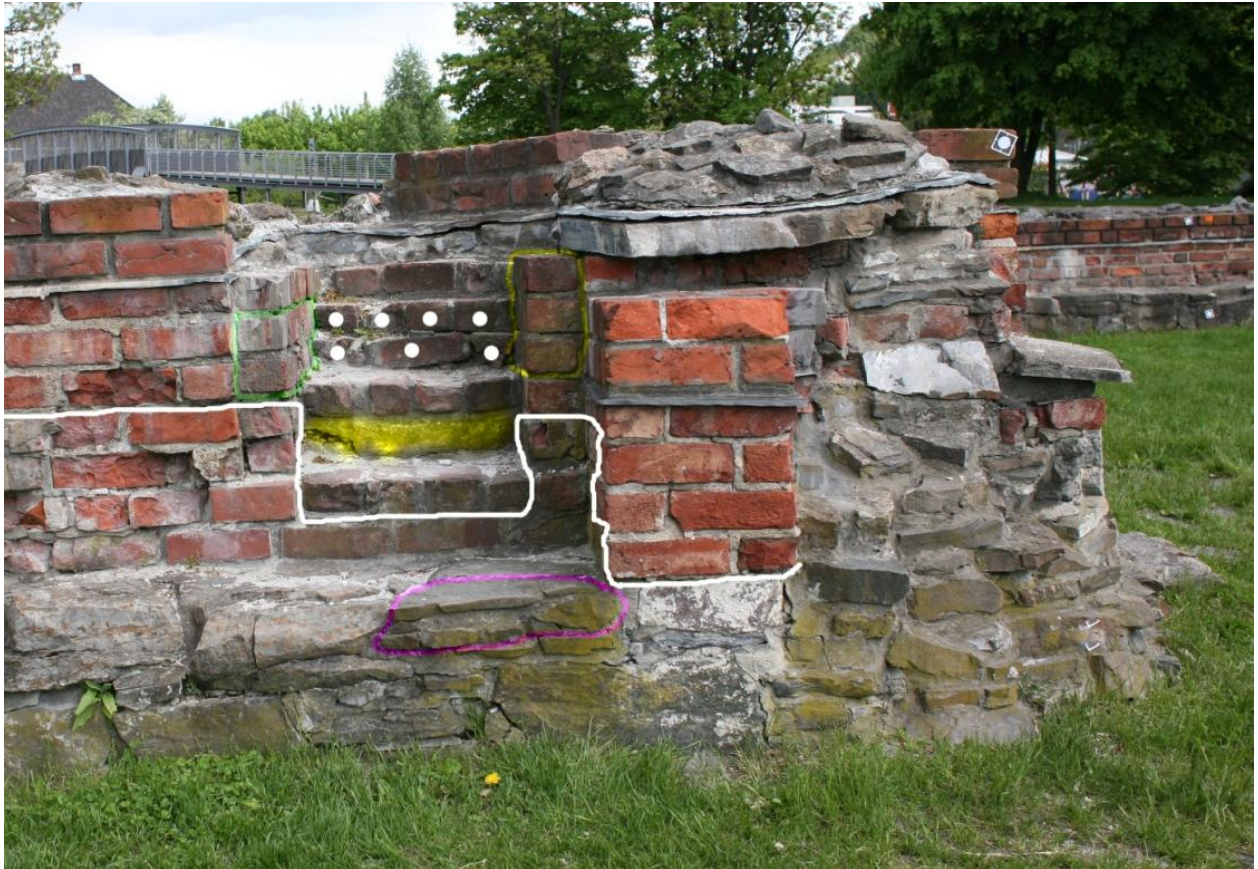
Flere skadede teglstein i trappen kunne observeres da den ble avdekket i 1961 (se foto 109). Skadet stein i trinnene kan heller ikke være snudd, da de må dekke et 2 stein langt inntrinn. Det kan ikke observeres originale stein i den utraste hjørnelisenen, som ble konserverert med en beskyttende bruddsteinsmasse.

Hvite prikker viser til tegl som kan være originale. Det gule feltet er i dag dekket med sement, men det kan ligge 3 originale steiner bak. De to vengene med gult og grønt omriss har ikke originale steiner i flukt med østmurens murliv; konservator bør imidlertid være klar på at originale steiner forekommer nærmere inntil trinnene. Det gjelder særlig søndre vange i gult.

De mindre steinene med lilla omriss har erstattet en sprukket helle.

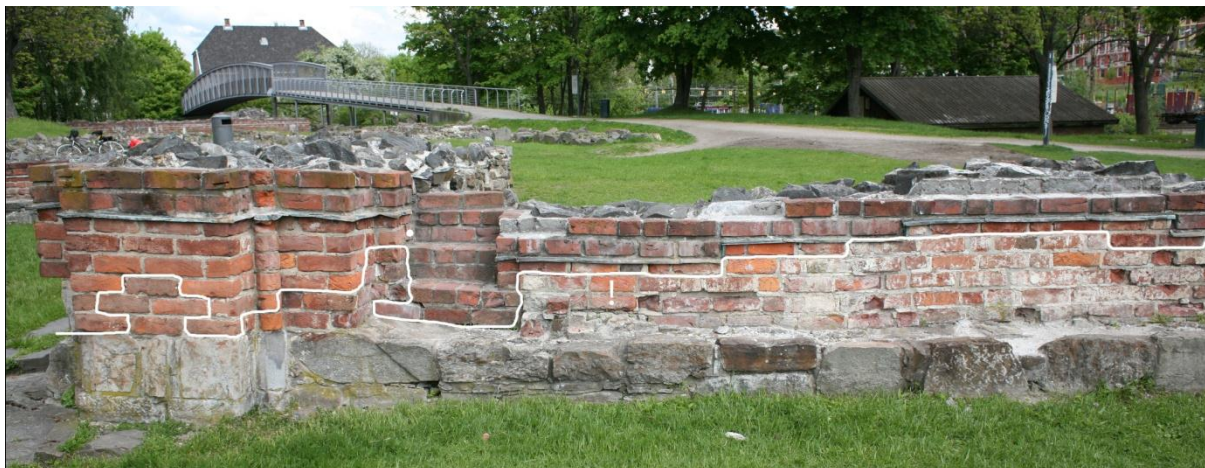
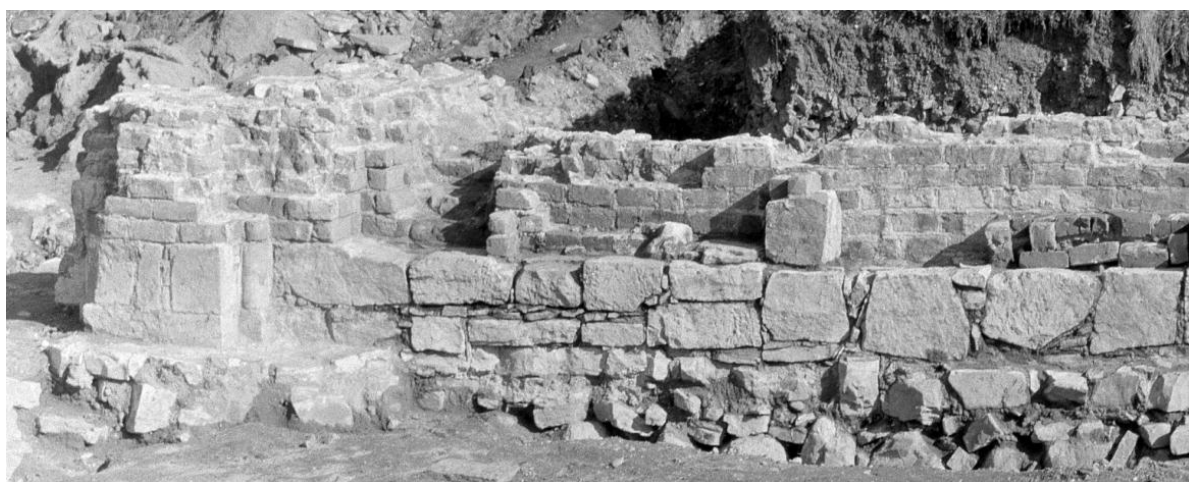
Utsnitt av foto 54. Sett mot øst. Nordre del av østveggen i tverrskipets søndre arm. O. Olsen/H. Christie, 1961.

Veggen har bevart store deler av sin teglmur med opprinnelig forband og original mørtel/spillkalk/kalkpuss. Også teglstein som ser tilsynelatende ny ut og mangler kalkflekker er beviselig originale, da de fremviser gjenkjennelige attributter på arkivfoto. Enkelte partier under hvit strek er reparert med kalksementmørtel på 1990-tallet.

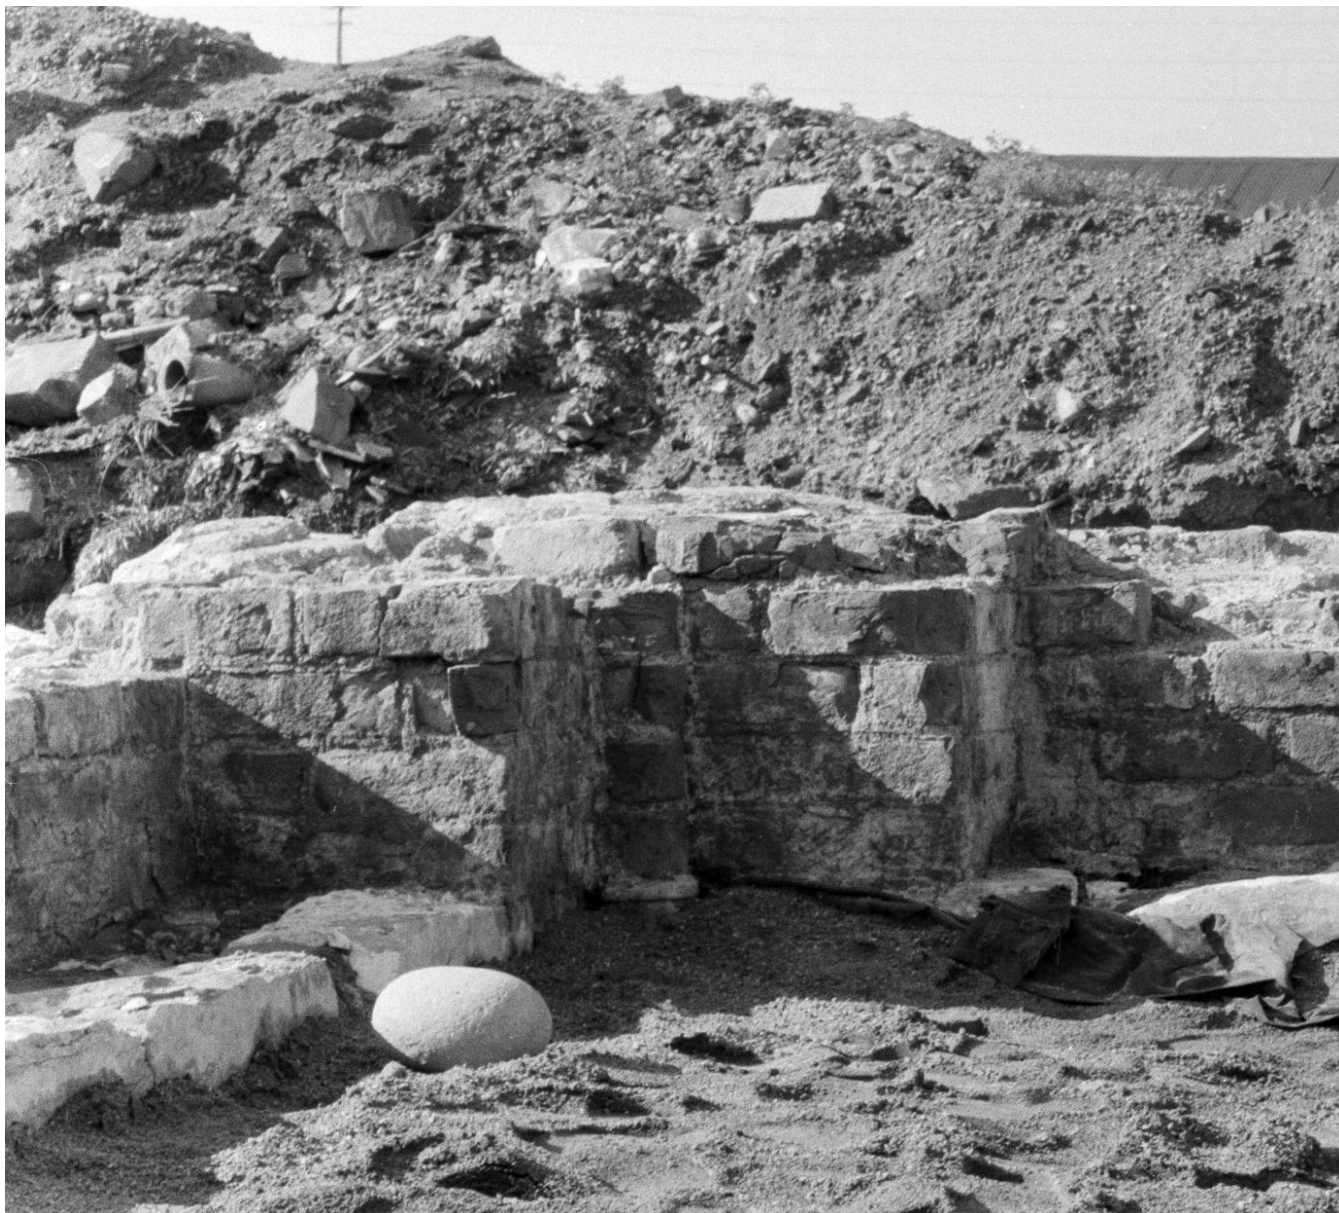
Noe av sørmuren i vestenden, samt hjørnelisene og søyle, er dokumentert (se foto 50 nedenfor). Flere av teglsteinene i lisenen var skadet, og har blitt byttet ut med nye. Det er likevel knyttet usikkerhet til angivelsene her, og det er mulig originale steiner over hvit strek. Eksempelvis binderen med "?".

Utsnitt av foto 50. Sett mot vest. Lisenen med søyle i sørvestre hjørne av søndre tverrskipsarm. O. Olsen/H. Christie, 1961.

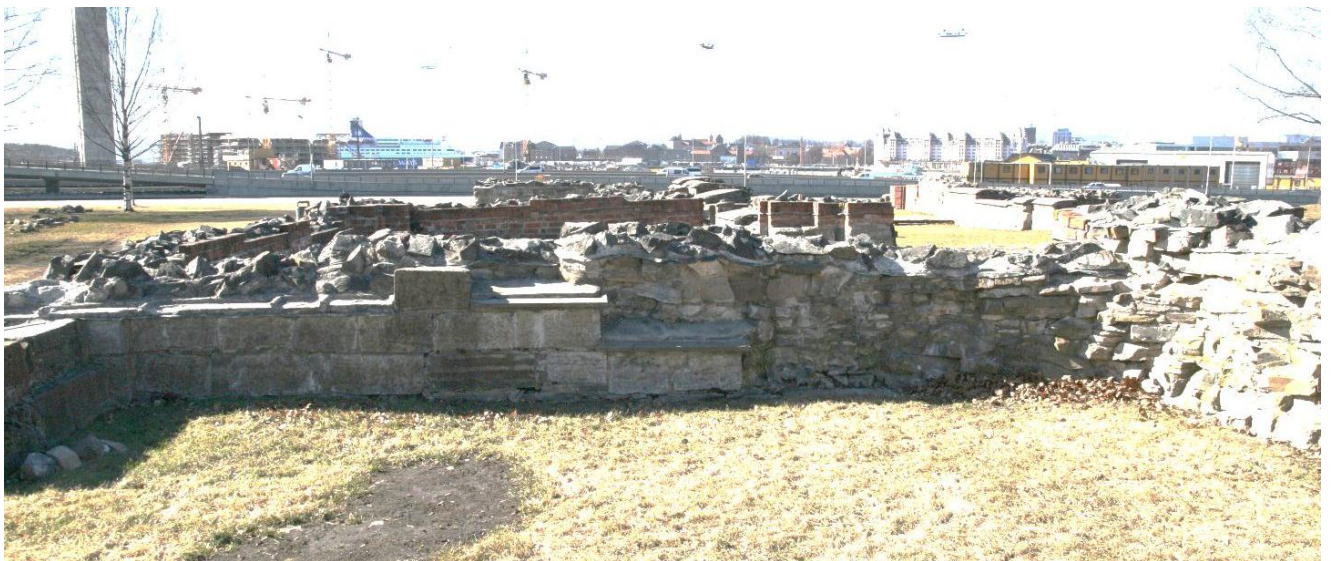
Muren ble ikke dokumentert før konserveringen. Det bevarte murlivet er høyst trolig opprinnelig. Den trappende delen av kvadmuren har beholdt tekkingen fra 1960-tallet, da det må ha vist seg teknisk uhensiktsmessig å legge kobbermembran over 3 springende skift. Et sekundært bruddsteinskift i støt med den enslige kvaderen i 3. skift har forsvunnet etter konserveringen på 1990-tallet.

Den utrevne delen er uforandret siden 1960-tallet. Lik det utrevne partiet i ytre sørvegg står vel murkjernen delvis blottet med nytt bindemiddel og noe ny stein der behovet har meldt seg.
