VEDLEGG

Dette vedlegget til rapporten «Mariakirken i Oslo – bevaringstilstand» har to deler:

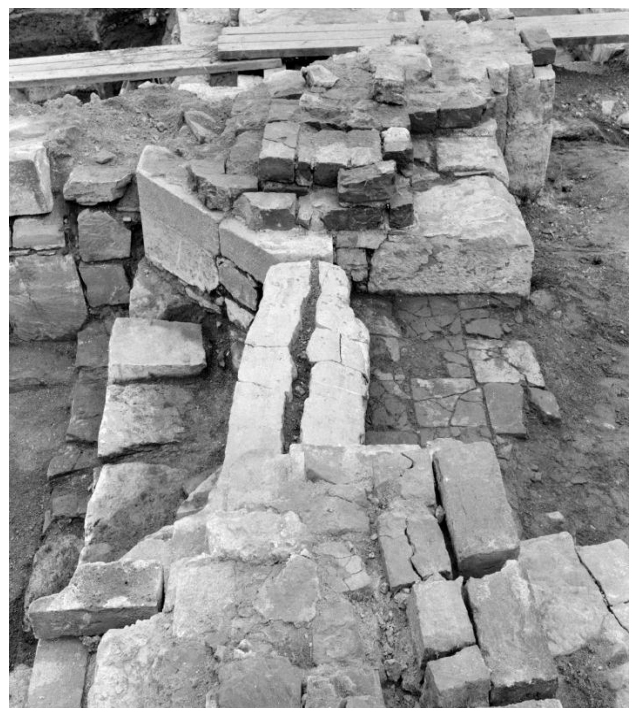
Hva angår de fremtredende pallene i koret, så berører spørsmålet om nivåheving noen relevante arkeologiske problemstillinger. Det er ikke gitt at dagens nivå gjengir den opprinnelige situasjonen. Gulvlaget kan i varierende grad ha dekket pallene (som da heller må tolkes som en type grunnmur), kanskje helt opp til klebersteinsbasene eller *fotstykkene*. Hjørnepilarene i tverrskipet ligger noe lavere enn de i korsmidten, og det er mulig å se for seg ulike nivå i de 4 rommene koret består av.¹ Uansett må gulvet i korsmidten ha dekket restene av det romanske koret, og ut fra det kan man trekke ut to observasjoner. Samsvarer tverrskipenes

gulv med dagens nivå, må det ha vært en avtrapping ned på begge sider fra korsmidten. Likeledes må nivået i høykoret ha forholdt seg til det i korsmidten, men her er det vanskelig å se for seg en forsenking, men snarere en forhøyning, som kirkens viktigste rom og østre avslutning. Det betyr at nivået i høykorets antakelig har ligget høyere enn i dag, muligens i overkant med pallene /fremspringende bruddsteinsmur. På samme vis kan nivået i tverrskipet ha vært betraktelig høyere. Det som imidlertid skurrer ved en slik tolkning (nivåheving i tverrskip og høykor) er at de profilerte fotstykkene av kleber ikke lenger er synlige, samt at soklene jo ligger merkelig lavt og gjemt. En mellomposisjon kan inntas ved å fremheve en sakte heving av gulvnivået i takt med nye begravelser og lignende. Dette har beviselig funnet sted omkring tverrskipets sørportal, der nå fjernede gulvfliser angir nivå som delvis dekker fotstykket like nord for portalen (se foto under, eller «Indre vestvegg, Søndre tverrskiparm»).

En nivåheving i korpartiet – helhetlig eller lokalt, uten å dekke over det romanske koret og inneforstått med at apsis- og rettavsluttet markering i gresset også heves – vil ikke nødvendigvis gi ruinen et feilaktig historisk uttrykk. Fotstykkene av kleberstein vil sikres betraktelig bedre, sokler blir tildekket og pallene vil delvis beskyttes av jord. Da oversiden av pallene, som er opprinnelige, er svært utsatt for herping, er det et springende punkt hvorvidt man er villige til å dekke over selv disse steinene.

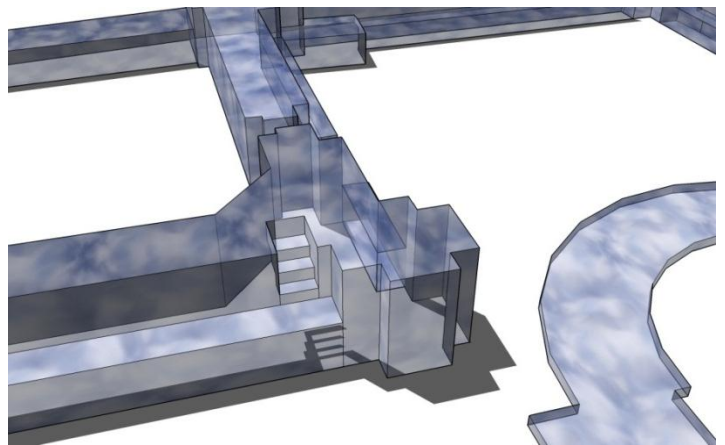
Den siste varianten, med andre ord å mure opp bruddsteinskall for å beskytte murkjernen er mest vågal og vil gi minst i et kost/nytte-perspektiv. Riktig naturstein, delvis kvader, er dyr og vanskelig å få tak på. Dessuten speiler de konserverte murkjernene hvordan situasjonen var ved utgravingen; de partiene som manglet skallmur fikk heller ikke ny. Ett sted, den åpne murkjernen i østre halvdel av ytre nordvegg i nordtårnet, er imidlertid tilstanden slik at ny skallmur kan synes aktuell. Her ligger det mye original mørtel blottet, og muren er utsatt for herping og utrasing. En ny skallmur vil spare murkjernekapler for fremtidig

sørvegg i høykor og tverrskip, ytre nordvegg i skipet og ytre østvegg i nordtårnet) bør tilføyning til murkjernekapler vurderes hvis stein faller ut og mørtel ligger i dagen. Noe som er tilfelle eksempelvis i skipets ytre nordmur. «Murkjernesnittene» i nord- og sørtårnet, samt i utrevet nordportal i skipet ser ut til å klare seg bra etter forholdene, den sistnevnte på grunn av lav høyde og god overdekning. Murbruddet i høykorets nordvegg omtales under. Det bør uansett observeres før og under konserveringsarbeidet om steinene her sitter godt nok.

Likevel er denne løsningen for drastisk, både med tanke på merarbeidet (murkjernen ligger dypt inntrukket fra murlivet) og faren for å gi muren et ikke-autentisk uttrykk. Trolig er det bedre å gi partiet like øst for dagens murlivsstans en ny kappe eller «vertikalt offerskift» slik at den blottede mørtelen får beskyttelse. I murkjernen omkring, samt andre plasser med konserverte murkjerner (ytre

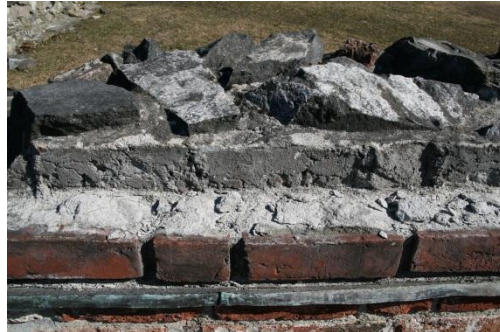
Toppavdekkingen i vestpartiet og korpartiet har en krone av naturstein og KC-mørtel som illuderer murkjerne. Løsningen har to problemer; for det første er «fugene» svært brede og mørtelen smuldrer, særlig i randen. For det andre forekommer stedvis kraftig kalkutfelling som renner ned langs murlivet og skjemmer ruinene. En løsning kan være å fjerne KC-mørtelen der den ikke fungerer og erstatte den med en mer sementholdig mørtel (eksempelvis KC 20/80). Fordi mørtelen ikke

anvendes på originalt materiale, er det mindre viktig om den *puster* eller ikke. Dessuten kan det være ønskelig at fugene skaller av i stedet for at de smuldrer opp og videre smøres ut over murverket.

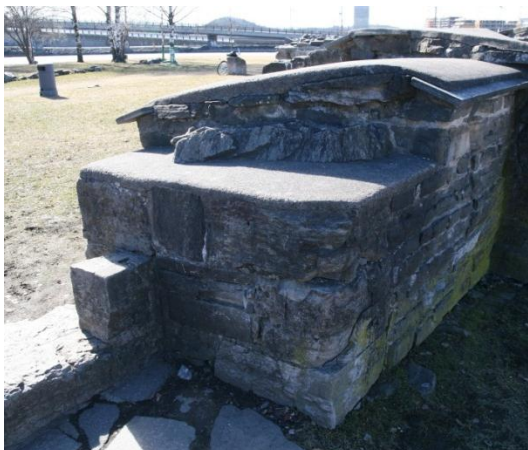
I tilfellet sørportalen i skipet og høykorets nordportal er tilføyelse av kvader i døranslaget nødvendig. Med mindre man kan skaffe riktig type stein risikerer man å gi døranslaget et lite autentisk uttrykk. En kopi i betong eller annet materiale over orthocerkalkkvadere i sørportalen (med slisse for dørbeslag, se foto under) vil gi relevant beskyttelse, da den i dag står alene. Likeledes vil kopier i høykorets portal (nordvungen) - der kobbermembranen svever i luften etter at øverste ledd i døranslaget forsvant - være helt nødvendig.

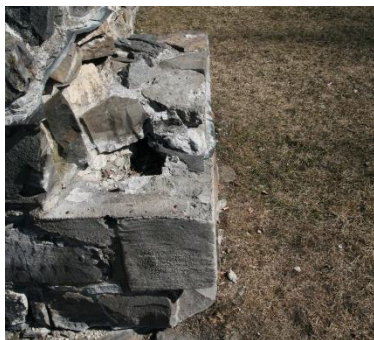
Merk at det vil være behov for en eller flere kvaderkopier i pilar 1 (se under). For å holde på det estetiske uttrykket fra 1960-tallet vil betong være et aktuelt materiale her og for så vidt andre steder på ruinen.

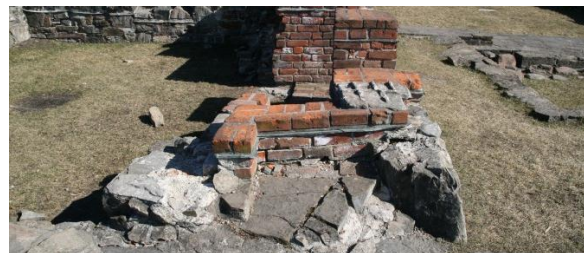
Spesielt to partier har fått hard medfart; trappen i nordtårnet (inn mot vestfronten) og de to frittstående skallmurene som markerer hjørnet mellom sørtårnet og skipet. Problemet for disse er at de ikke er del av et mer solid murverk og således mangler heft i flere av sidene. De er lette å rive ut.

Teglmuringen over og inntil trappen har vist seg å være for utsatt og forsvunne stein bør ikke uten videre mures opp igjen, da selve løsningen fremstår som uheldig. Ut fra noen få opprinnelige teglsteiner har man forståelig nok murt opp konserveringsskift, stedvis kun 1 stein brede. I den fremtidige konserveringen bør partiet «bak» (se bildet over) trappen, samt muligens nordsiden og vangesidene, få påmurt skift i bredden som gjør hele partiet mer kompakt. Dette vil gå ut over lesbarheten.

De sekundære skallmurene i hjørnet mellom sørtårnet og romansk skip bør enten forsterkes i bakkant eller rives.

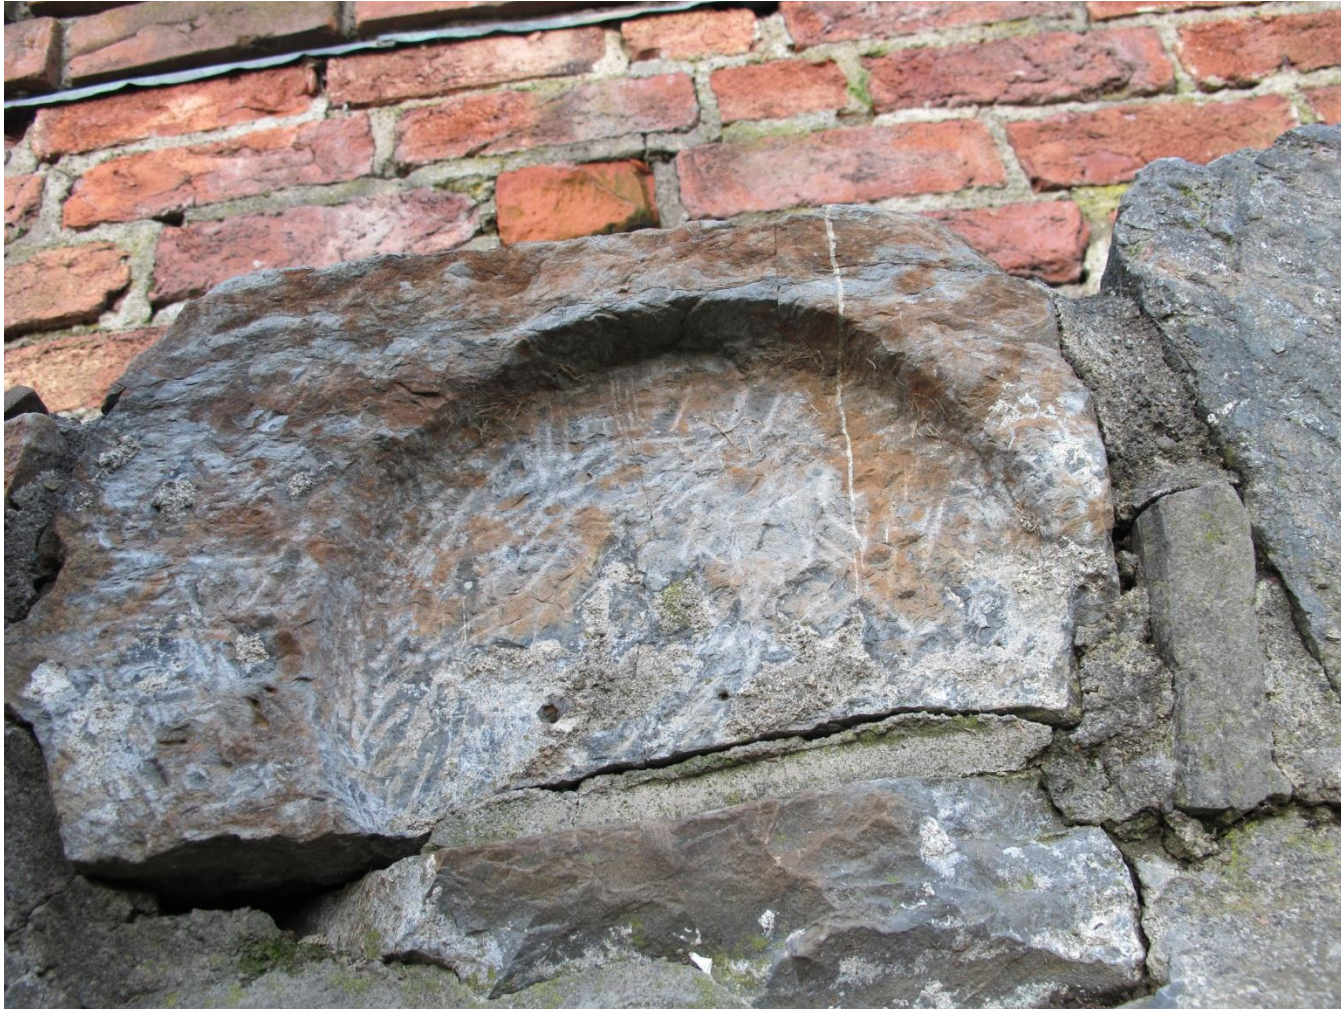
Vedlegg 2.12 - Finhugget orthocerkalkstein i pall i høykorets indre nordvegg. Steinen har en hugget, sirkulær nedsynkning. Har trolig tilhørt den romanske steinkirken enten som forkastet emne eller vært endestykke for søyle til portal, vindu eller mindre sannsynlig blindbuefrise. Foto: Petter Snekkestad, 2012.

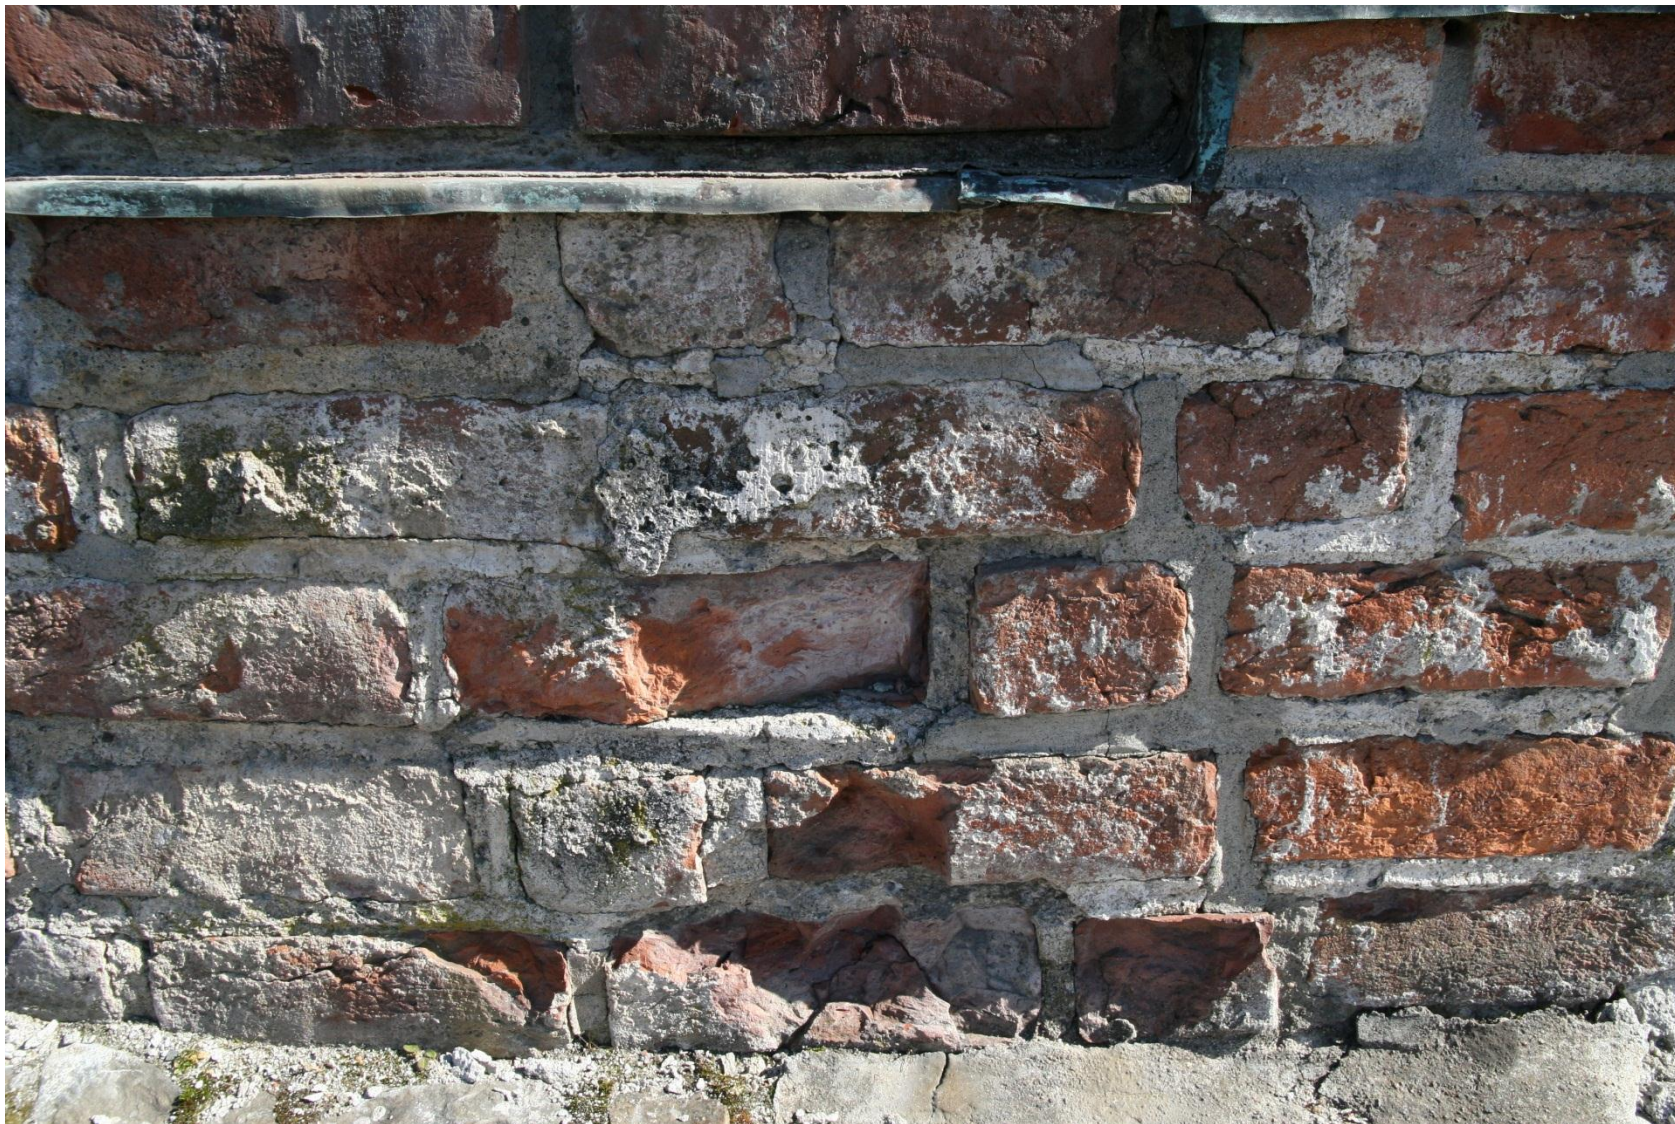
Vedlegg 2.14 - Utsnitt av bevart teglmurverk i søndre tverrskips indre nordvegg. Partiet er spesielt da det stedvis har bevart original puss og original mørtel helt ut i murlivet. Det gråfargede bindemiddelet er derimot nyere KC-mørtel. Foto: Petter Snekkestad, 2011.

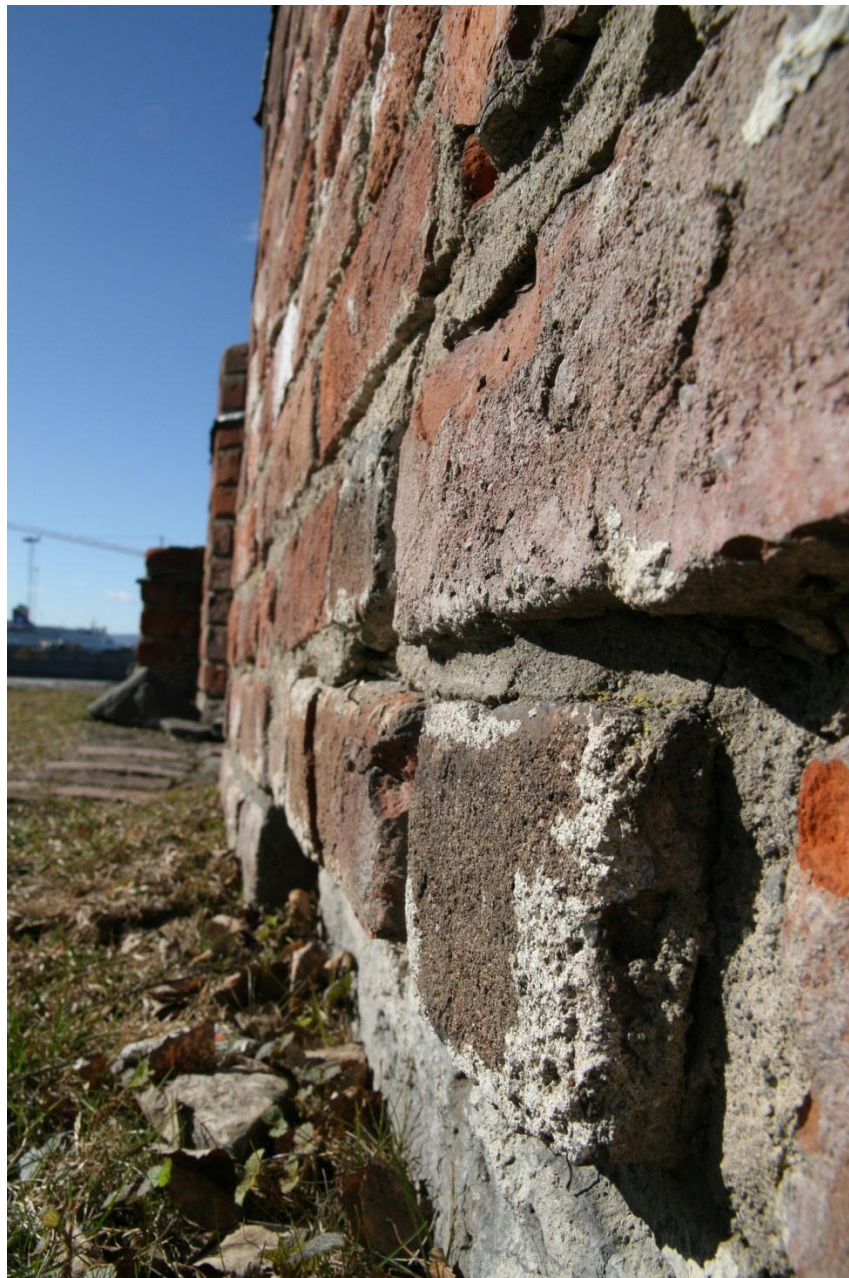
Vedlegg 2.15 - Teglstein med rester etter mørtel fra middelalderen. Fra mur like øst for teglportalen. Foto: Petter Snekkestad, 2011.

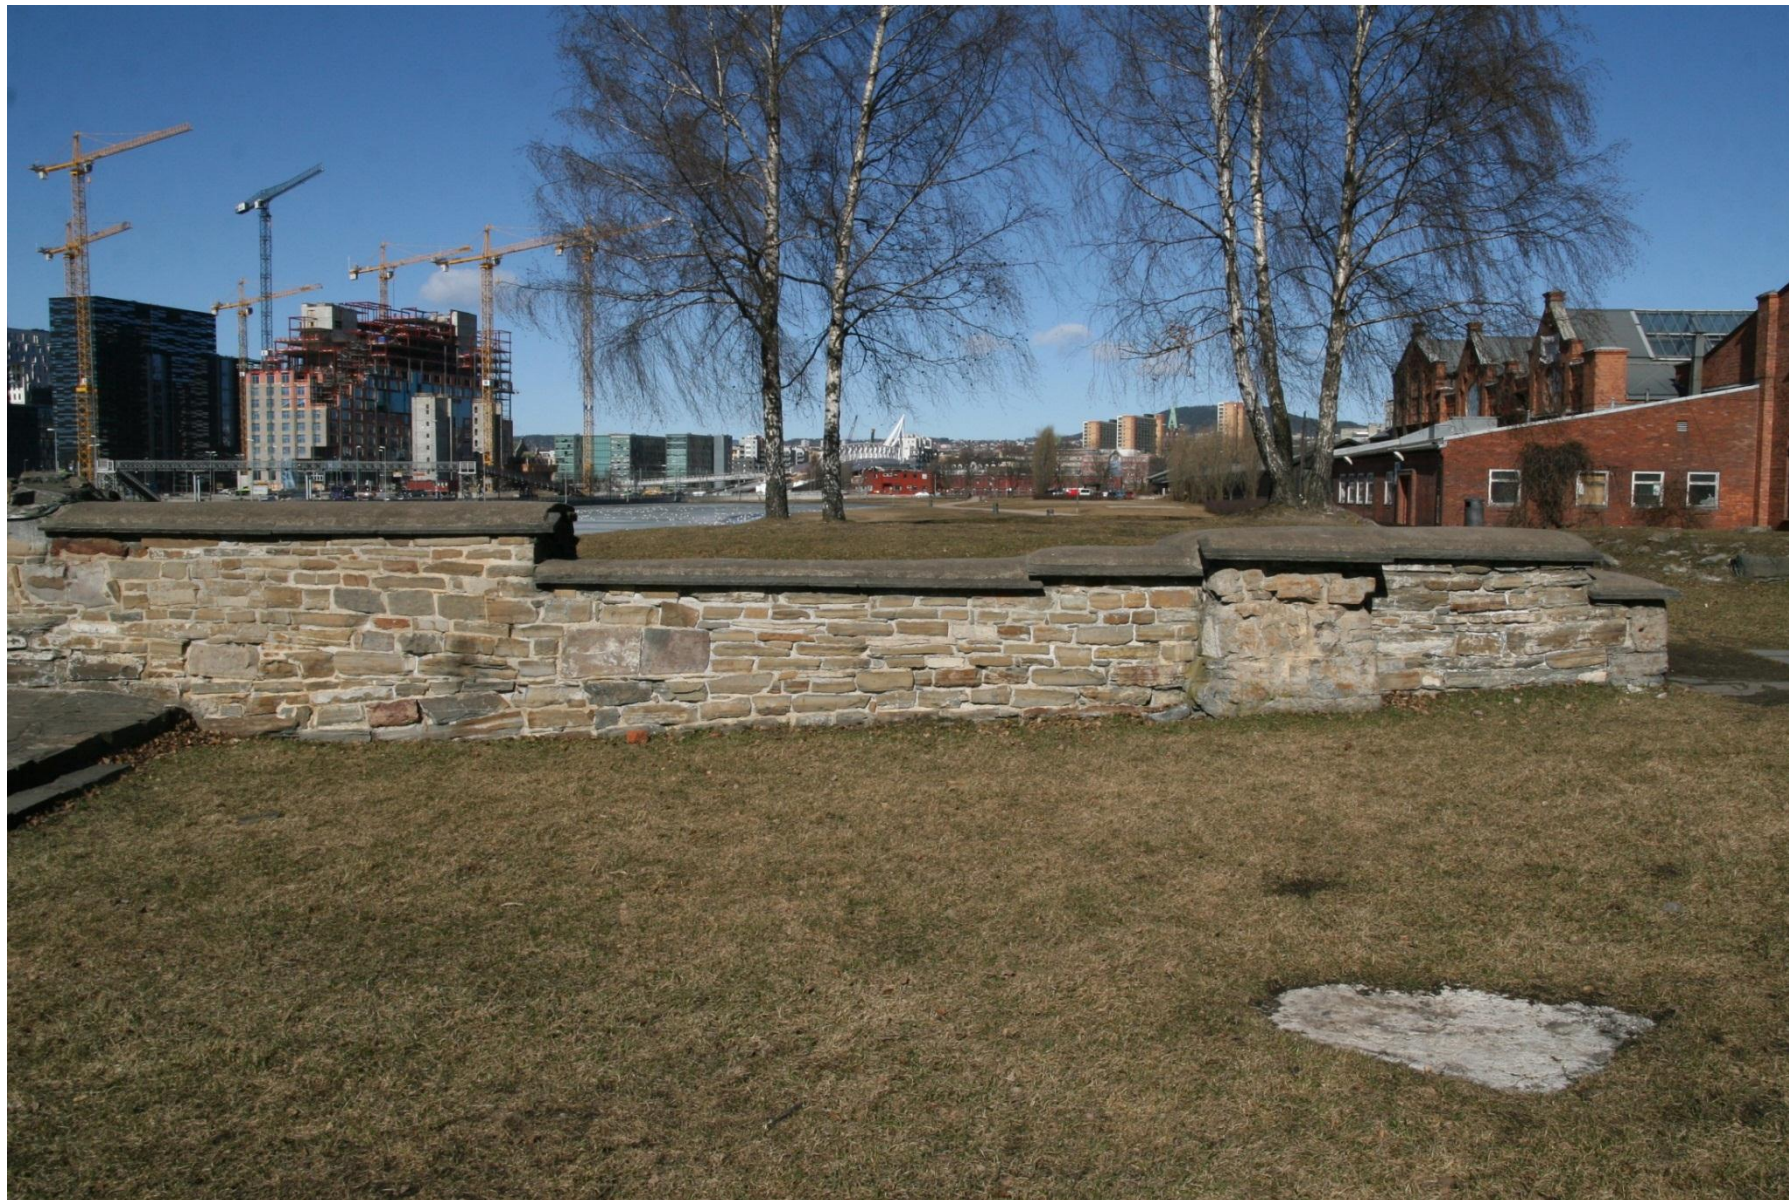
Vedlegg 2.16 - Det romanske murverket i indre nordvegg i Mariakirkens skip. Rapporten viser at murpartiet øst for lisenen og fram til portalen har beholdt opprinnelig karakter og ble ikke ommurt på 1960-tallet slik tilfelle var med store deler av muren vestover. Partiet vest for lisenen er således *ryddigere*, men mindre autentisk. I forgrunnen hviler en helle eller flat gravstein over en steinhaug. Foto: Petter Snekkestad, 2011.
