TILSTANDSANALYSE AV RUIN PÅ AVALDSNES

Karmøy kommune, Rogaland

Tittel Tilstandsanalyse av ruin på Avaldsnes Karmøy kommune, Rogaland	Rapporttype/nummer NIKU Oppdragsrapport 165/2012	Publiseringsdato 12.10.2012
	Prosjektnummer 15620921	Oppdragstidspunkt August 2012
	Forsidebilde Oversiktsfoto over ruinen med fire utgravningssjakter, tatt mot syd av RM 05.09.12	
Forfatter(e) Annika Haugen og Regin Meyer	Sider 29	Tilgjengelighet Åpen
	Avdeling Bygning

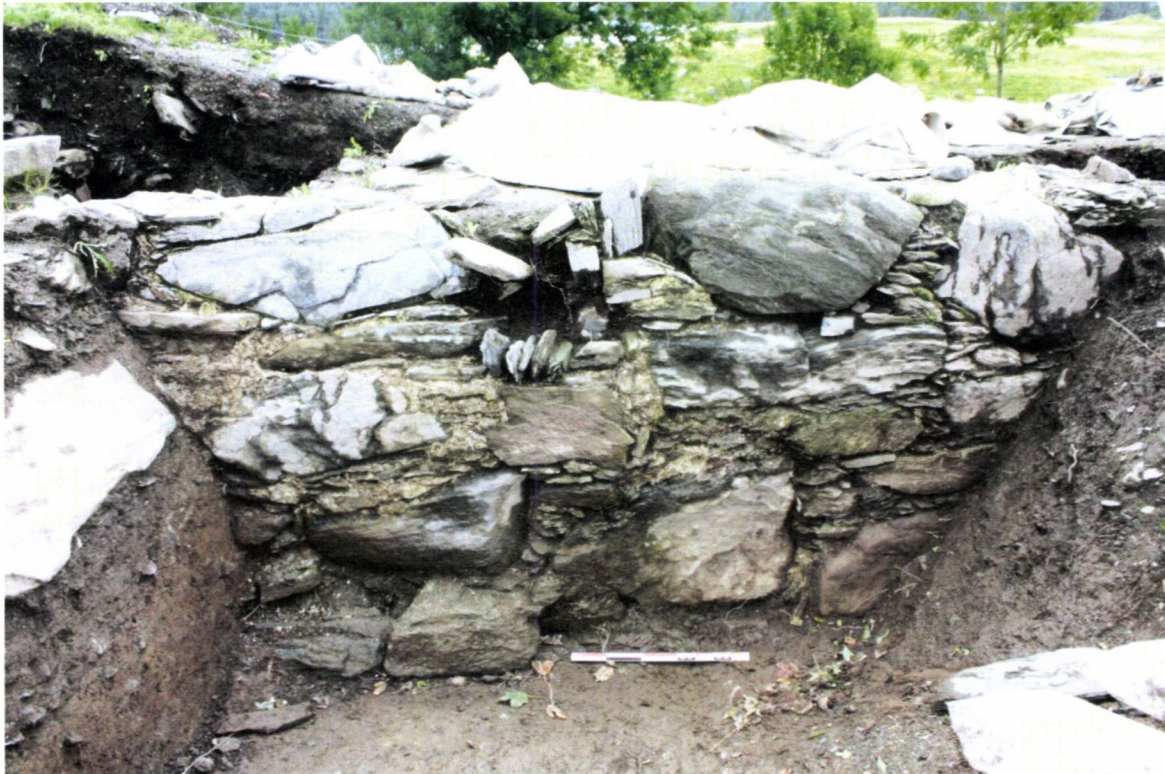
Fig.5 Murparti M1

Primærbygning A45645, sjakt 45890, vestmur, ytre murliv, M1

Beskrivelse murverk	M1 er den utgravde delen av vestmurens ytre murliv (fig.5). Høyden er snaut 1,5 meter og murpartiets bredde er ca 1,0 meter. Muren er konstruert som bruddsteinsmurverk med kraftig bruk av pinningsstein, typisk for gotisk murverk. Muren kan ikke følges i gjennomgående skift, kanskje med unntak av øverste skift. Enkelte steiner har mørtelspor på visflaten. To steiner etter sokkelfremspring er synlig helt nederst, noe som trolig markerer overgangen til fundamentet. Intakt mørtel er først og fremst synlig i fugene i nordre halvdel (fig.6). Mye jord er akkumulert i fugene i søndre halvdel av murlivet.
Tilstand murverk	Noe pinningsstein har rast ut i den øvre delen og i det øvre nordre partiet forekommer noe avskalling av større bruddsteiner. Mørtelen er nokså nedbrutt og til dels helt utvasket, først og fremst i den søndre delen av murpartiet. Hele partiet heller mot øst i så stor grad at profilbenken på den andre siden oppfattes å ha funksjonen som støttemur. Med unntak av enkelte pinningssteiner i øvre parti er hovedinntrykket at murverket i dagens situasjon står forholdsvis stødig uten akutt fare for utrasing.

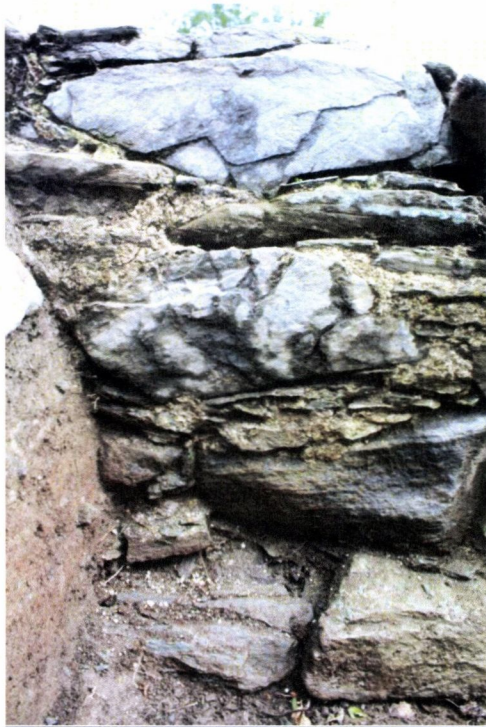
Fig.6. Nordre del av murparti M1.

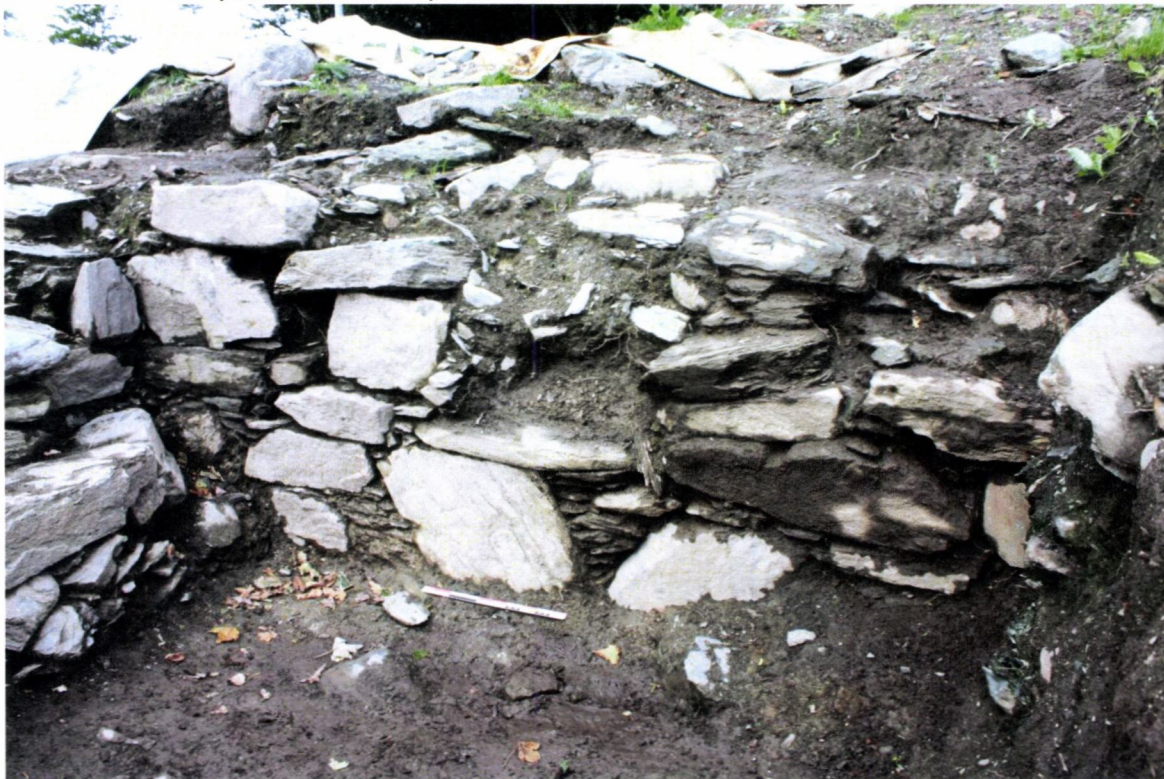
Fig. 7. Murliv M2

Primærbygning A45645, sjakt 45895, nordmur, indre murliv, M2	
Beskrivelse murverk	Murparti M2 er den utgravde delen av nordmurens indre murliv, (se fig.7). Høyden er ca 1,5 meter og murpartiets bredde er noe usikker siden murpartiet ikke er utgravd i sin ytre del. Det finnes dog grunn til å anta at bredden er lik de andre murpartiene, det vil si ca 1,0 meter. Muren er konstruert som bruddsteinsmurverk med kraftig bruk av pinningsstein i henhold til gotisk murtradisjon. Flere steder kunne detaljer med fordel ha vært rensket frem noe bedre.
Tilstand murverk	Noe pinningsstein har rast ut i det øvre østre partiet og det forekommer også noe avskalling av de større natursteinene. Mørtelen er nokså nedbrutt og til dels helt utvasket, først og fremst i den østre delen av murpartiet (se fig.8). I denne delen har også steiner i øvre murparti rast ut, og det vurderes som forholdsvis ustabil. Det nedre partiet står mer stabilt med både pinningsstein og bruddstein intakt, samt enkelte fuger med intakt mørtel.

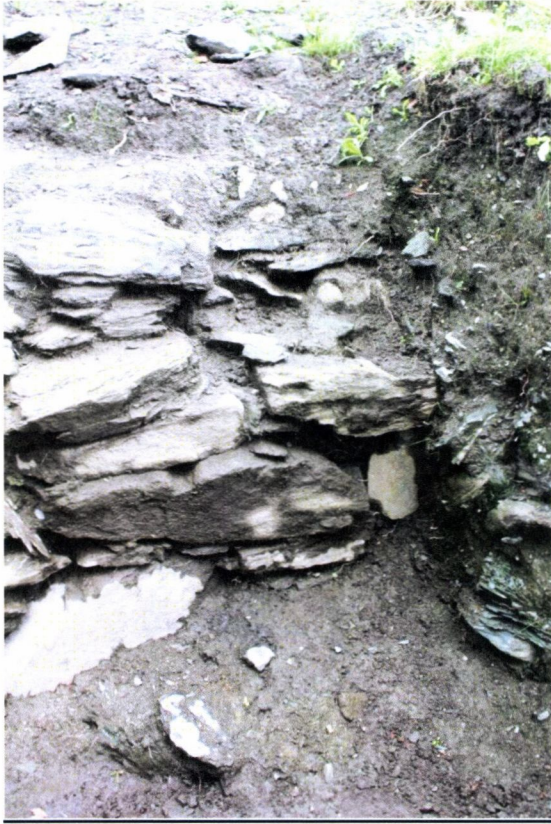
Fig.8. Østre del av murparti M2.

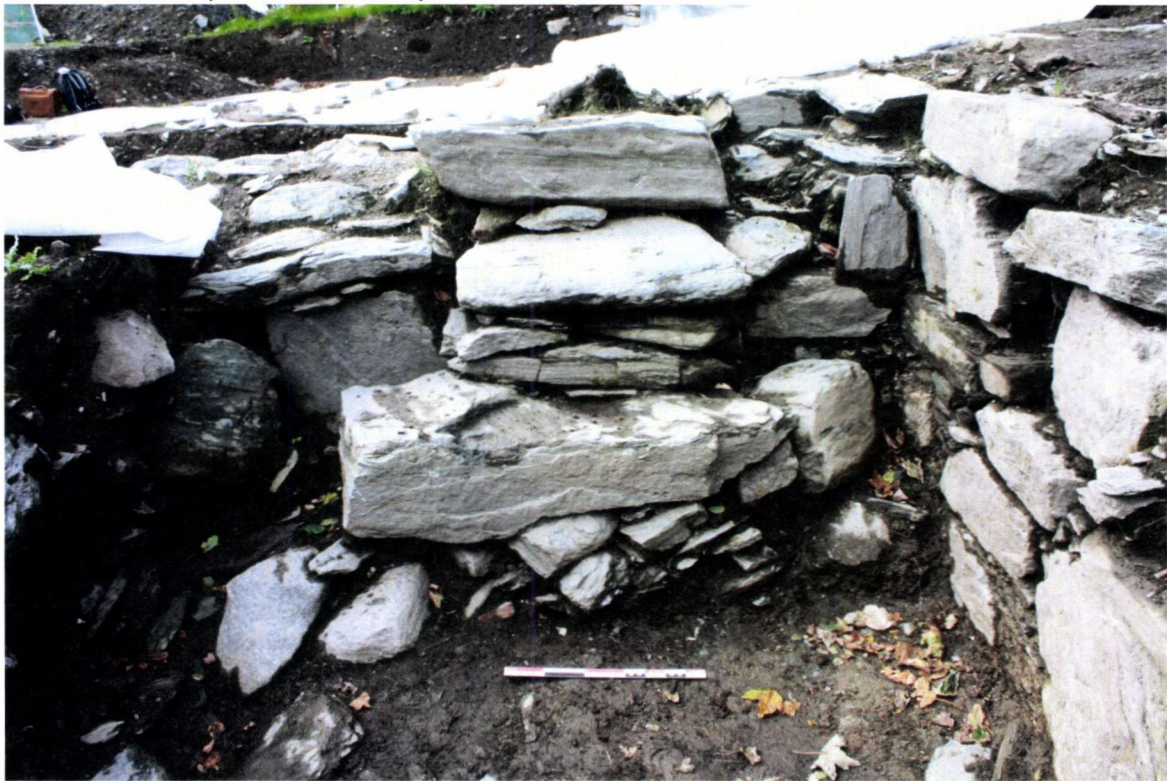
Fig.9. Murliv M3.

Primærbygning A45645, Sjakt 45895, vestmur, indre murliv, M3	
Beskrivelse murverk	Murparti M3 er den utgravde, nordre delen av vestmurens indre murliv (se fig.9). Høyden er ca. 1,0 meter og murpartiets bredde er ca. 1,0 meter. Murene er konstruert som bruddsteinsmurverk med kraftig bruk av pinningsstein. Mot murlivet står en sekundær trapp konstruert av naturstein. Steinmaterialet og trinnene er uregelmessige i både form og størrelse og utførelsen er meget grov.
Tilstand murverk	Noe pinningsstein i murlivet har rast ut og mørtelen er nedbrutt og til dels utvasket. Generelt for vestmurens indre murliv så heller det øvre partiet mot øst i så stor grad at profilbenken oppfattes å ha funksjonen som støttemur. Årsaken er trolig presset fra tidligere jordmasser. Dette murverk blir oppfattet som noe ustabil.
Mørtelprøve	2B

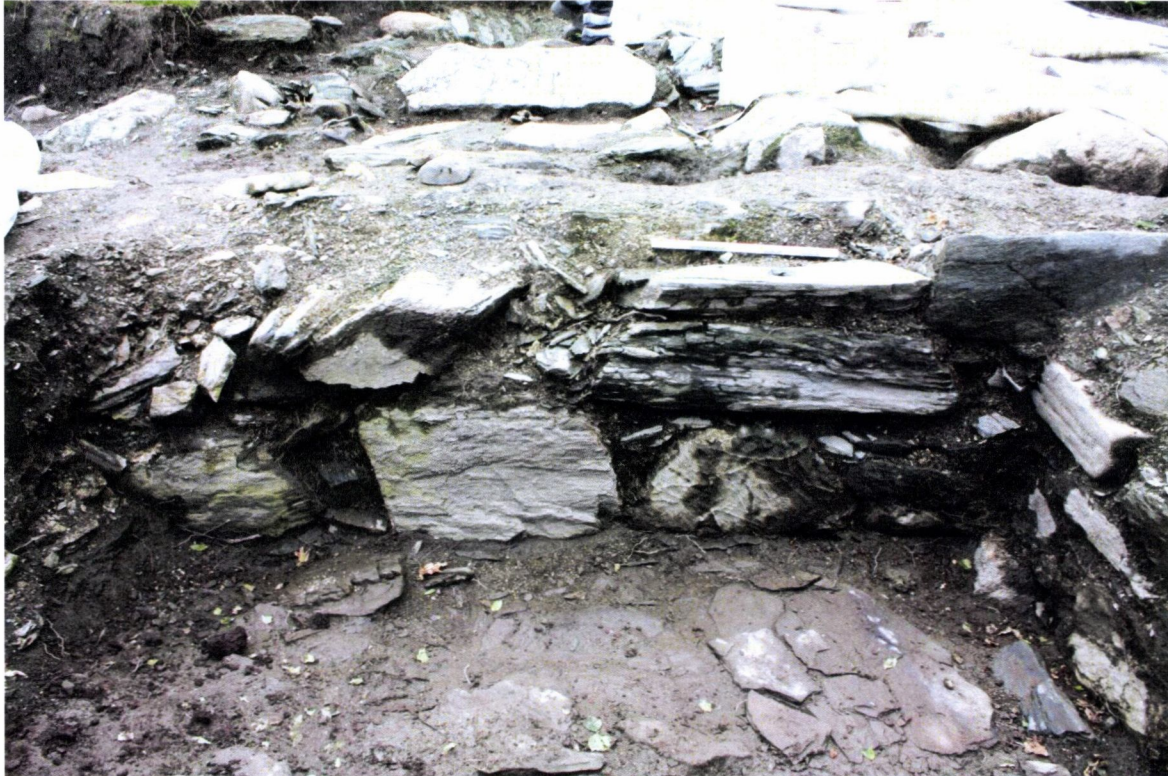
Fig.10. Murliv M4.

Primærbygning A45645, sjakt 45910, sørmur, indre murliv, M4	
Beskrivelse murverk, sørmur indre murliv	Murparti M4 er den utgravde vestre delen av sørmurens indre murliv (fig.10). Høyden er under 1,0 meter og murpartiets bredde er ca 1, 0 meter. Murene er konstruert som et gotisk bruddsteinsmurverk i to skift med kraftig bruk av pinningsstein og hvor nedre skift er gjennomgående.
Tilstand murverk	Noe pinningsstein har rast ut og mørtelen er noe nedbrutt og til dels utvasket. En stor stein bærer tydelig preg av sprekkdannelse. Likedan er det rester etter fullstendig oppsprukne steiner andre steder i samme skift. Mot hjørnet hvor murlivet møter jordprofilen er det tydelig at steiner har rast ut. Dette har sammenheng med trykket fra jordmassene som ligger på utsiden av muren i sør. Det nederste skiftet står mer stabilt, men noen pinningssteiner har trolig falt ut. Den tilsluttende profilbenken oppfattes å ha funksjonen som støttemur. Dette murverket blir ikke oppfattet som stabilt.

Gulv	Hellesteinsgulv hvor de største steinene bar preg av å være oppsprukket. Gulvet var delvis tildekket av jord slik det var vanskelig å få fullstendig oversikt.
Mørtelprøve	3A, 3B

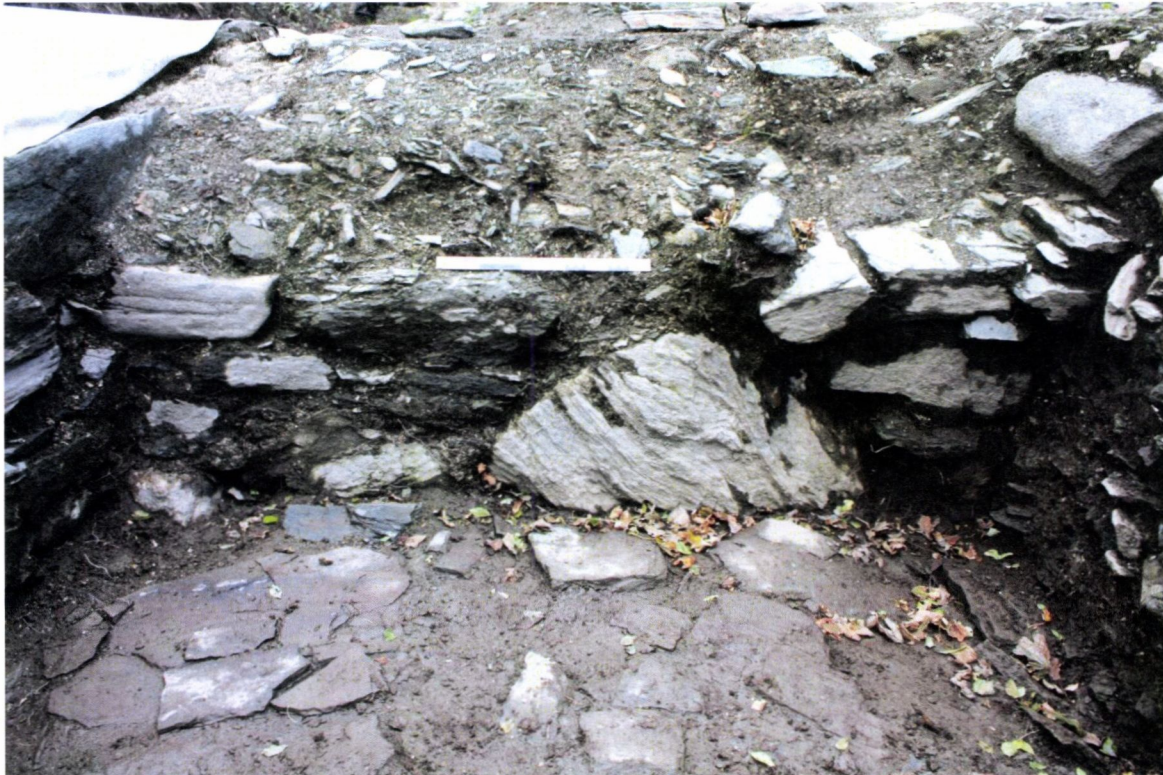
Fig.11. Murliv M5.

Primærbygning A45645, sjakt 45910, vestmur, indre murliv, M5	
Beskrivelse murverk:	<p>Murparti M5 er den utgravde, søndre delen av vestmurens indre murliv (se fig.11). Høyden er ca 1,0 meter og murpartiets bredde er ca 1,0 meter. Murene er konstruert som gotisk murverk bruddsteinsmurverk med kraftig bruk av pinningsstein på samme måte som de øvrige murverkspartiene.</p> <p>Selv om det finnes synlige pinningssteiner i intakt mørtel, virker det å mangle pinningssteiner andre steder. Fugene er imidlertid så fulle av jordmasser at det er vanskelig å få en fullstendig oversikt over eventuelle rester. Intakt mørtel står kun i nederste del av murlivet. I de fleste fugene ligger det jord, mørtelgrus og noe røtter. På øverste steinskiift ligger det store mengder skifrig småstein, jord og mørtelgrus med smårøtter i. Den egentlige murkjernen må ligge under dette ettersom spor av kjerne kan sees lengre bak hvor vestmuren og sørmuren møtes.</p>

Tilstand murverk	<p>Mørtelen er noe nedbrutt og til dels utvasket i de nedre delene. Hele partiet heller mot øst i så stor grad at profilbenkene oppfattes å ha funksjonen som støttemurer. Dette stemmer overens med vestmurens ytre murliv som parallelt heller i samme retning. I den nordre delen har en del stein sprukket opp, bl.a. en større stein med gjennomgående sprekk (se fig.12). En annen stein i samme skift er preget av avskalling.</p> <p>Dette murverket blir oppfattet som ustabil.</p>
Gulv	<p>Hellesteinsgulv hvor de største steinene bar preg av å være oppsprukket. Gulvet var delvis tildekket av jord slik det var vanskelig å få fullstendig oversikt.</p>

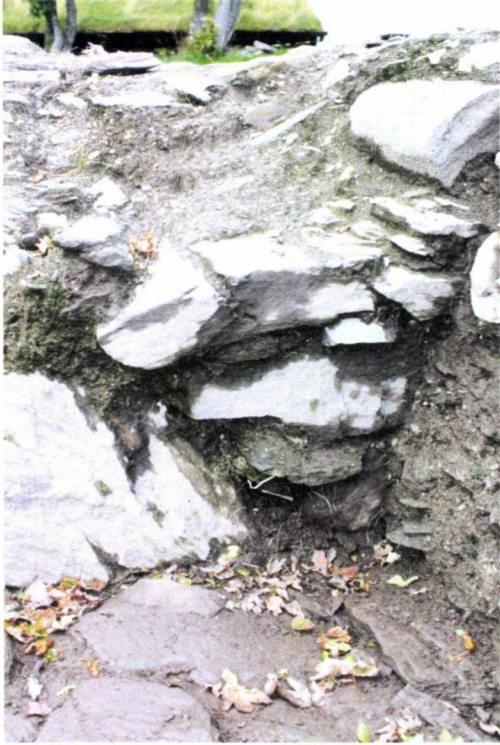
Fig.12. Nordre del av murparti M5.

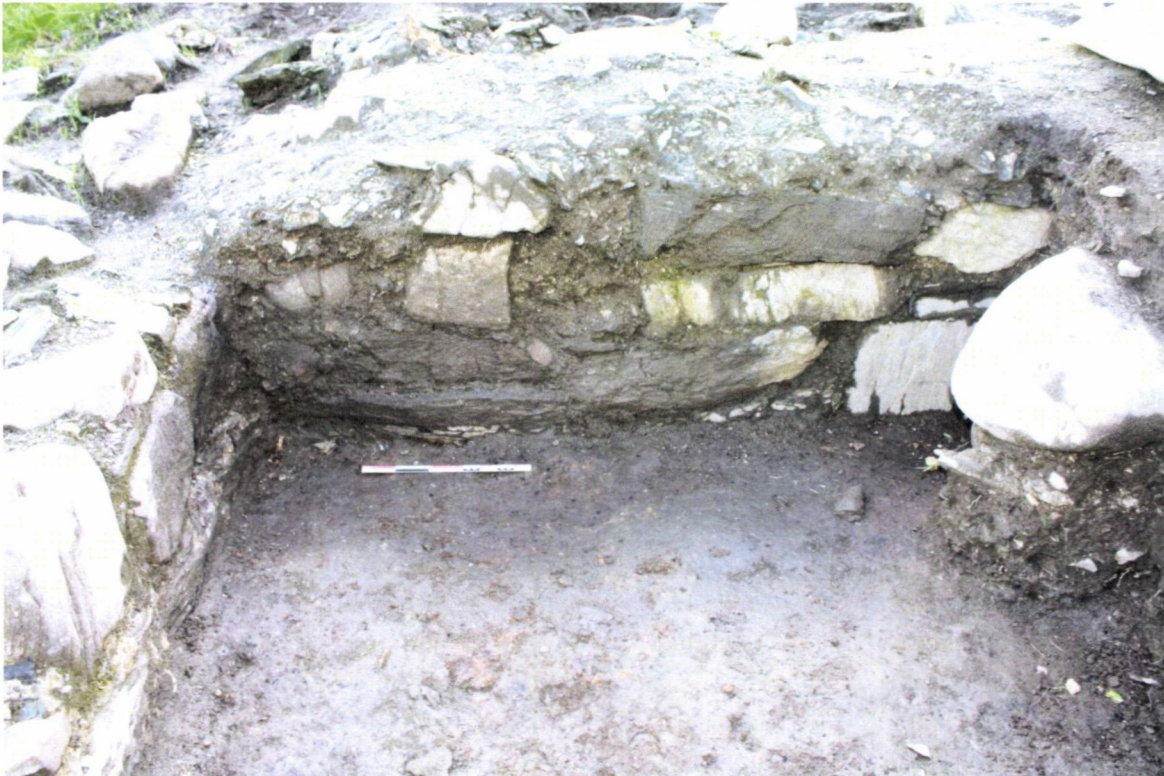
Fig.13. Murliv M6.

Primærbygning A45645, Sjakt 45905, sørmur, indre murliv, M6	
Beskrivelse murverk	Murparti M6 er den utgravde østre delen av sørmurens indre murliv (se fig.13). Høyden er under 1,0 meter og murpartiets bredde er ca 1, 0 meter. Murene er konstruert som bruddsteinsmurverk med kraftig bruk av pinningsstein. Murverket kan følges i tre skift med forholdsvis store steiner. Det ligger så mye jord i fugene at det er vanskelig å få oversikt over pinningssteiner. Murkronen er dekket av store mengder småstein, mørtelgrus og jord.
Tilstand murverk	Noe pinningsstein har rast ut og mørtelen er noe nedbrutt og til dels utvasket. I den øvre østre delen har en større stein sprukket kraftig opp (fig.14). Muren er noe utsatt for trykk på grunn av jordmassene på sørsiden, men står forholdsvis bra.

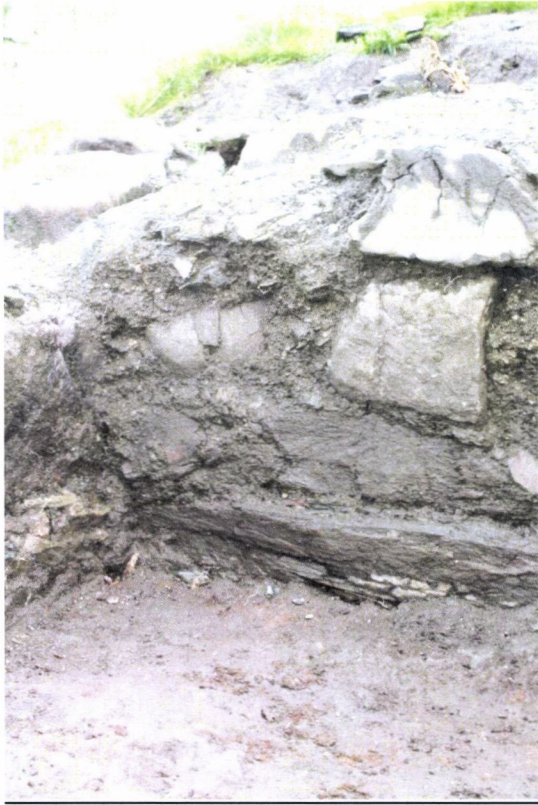
Fig.14. Østre del av murparti M6. Sprukken stein oppe til høyre.

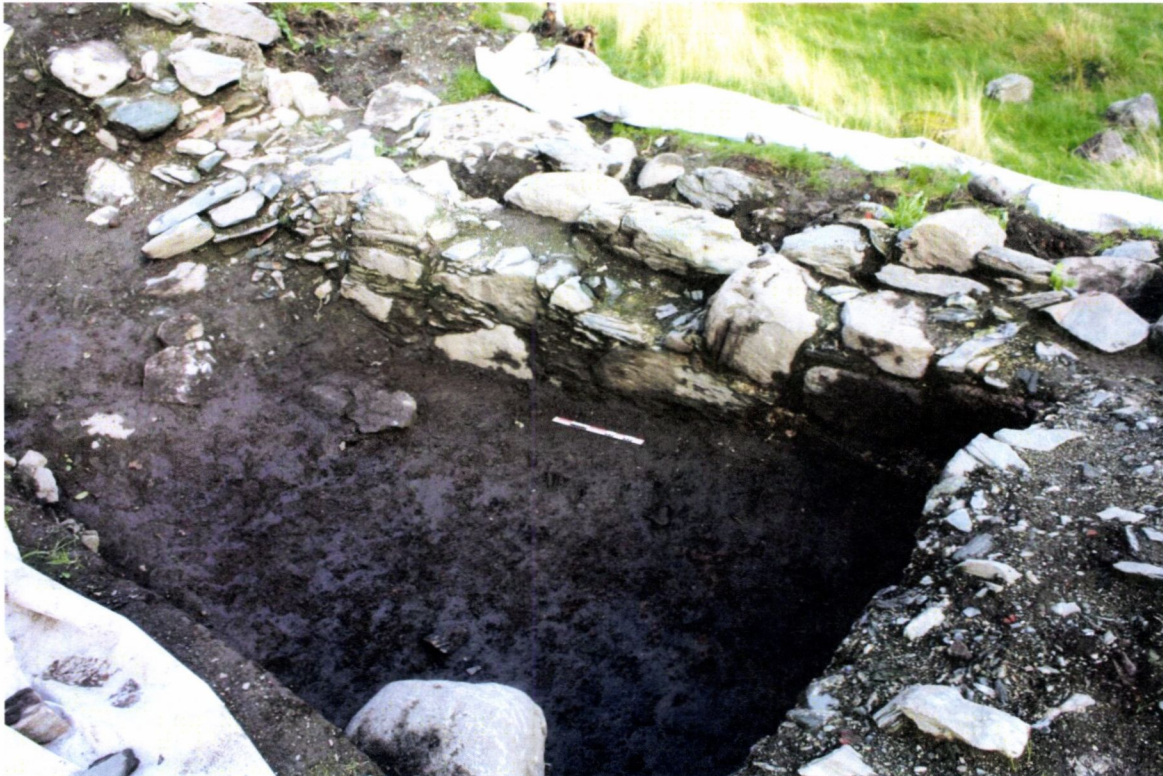
Fig.15. Murliv M7, sett fra sør.

Primærbygning A45645, sjakt 45905, østmur, indre murliv, M7	
Beskrivelse murverk østmur indre murliv	<p>Murparti M7 er den utgravde delen av østmurens indre murliv (se fig.15). Høyden er under 1,0 meter og murpartiets bredde er ca 1, 0 meter. Muren er konstruert som bruddsteinsmurverk med kraftig bruk av pinningsstein og lagt i uregelmessige skift. Det er generelt sett mye jord i fugene men også intakt mørtel noen steder. I muren kan man også se spor etter en døråpning med en sekundær gjenmuring. Gjenmuringen er meget grovt utført, men dørvangene samt et døranslag er fremdeles synlig.</p> <p>I bakkant av østmuren ligger A 45083, tolket av Kongsgårdsprosjektet som senere hagemur.</p>
Tilstand murverk	<p>Noe pinningsstein har rast ut og mørtelen er noe nedbrutt og til dels utvasket. Enkelte steiner viser spor etter avskalling. Murlivet i sin helhet står stabilt uten fare for utrasning.</p>
Mørtelprøve	4A /4B
