## Viste – et kirkested fra middelalder

Ruin av middelalderkirke og funnsted for  
menneskebein

Viste, gnr. 4, bnr. 4, 59, Randaberg k.

Oppdragsrapport 2012/38  
Universitetet i Stavanger,  
Arkeologisk museum,  
Avdeling samlinger

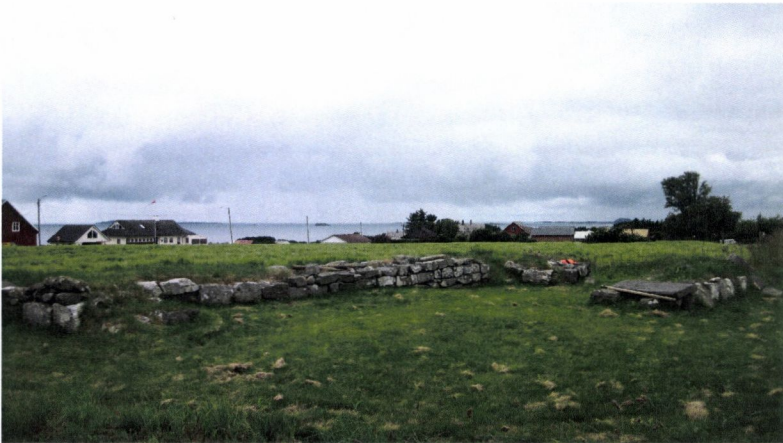
Sammenliknet med foto, tatt av T. Helliesen i 1898, er nedre skifte på størstedelen av kirka nedgrodd. I følge Helliesen skal høyden på murene være 0,86 m, nå er de mellom 0,50 og 0,70 m (fig. 4 og 5, sammenlign med fig. 2).

Fig. 4. Kirkeruinen på Viste i 2012 sett fra nordøst. Foto: Ann Meeks.

Tiltak: Fjerne torva i kirkerommet slik at murene i hele sin høyde kommer fram. Utraste stein må løses opp.

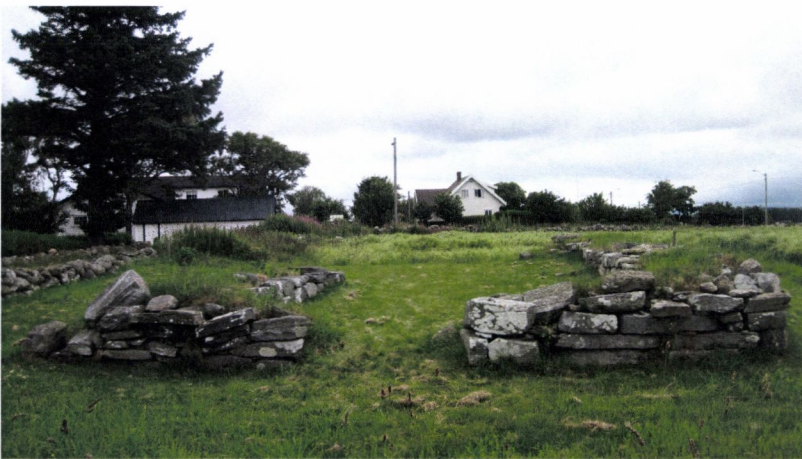
Fig. 5. Kirkeruinen på Viste i 2012 sett fra vest. Inngangspartiet er blitt bredere enn opprinnelig. Foto: Ann Meeks.

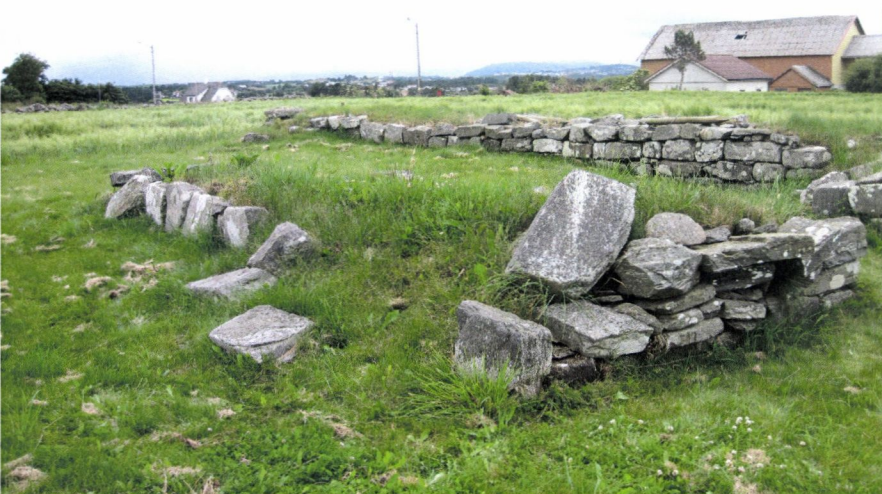
stein, dette er særlig nødvendig i nord- og vestveggen (fig. 6). Fig. 6 er fotografert 17.08.12. Knap to måneder seinere var flere stein i vestveggen rast ut.

Fig. 6. Kirkeruinen på Viste i 2012, sett fra nordvest. En bør løse opp nord- og vestmuren. Foto: Ann Meeks.

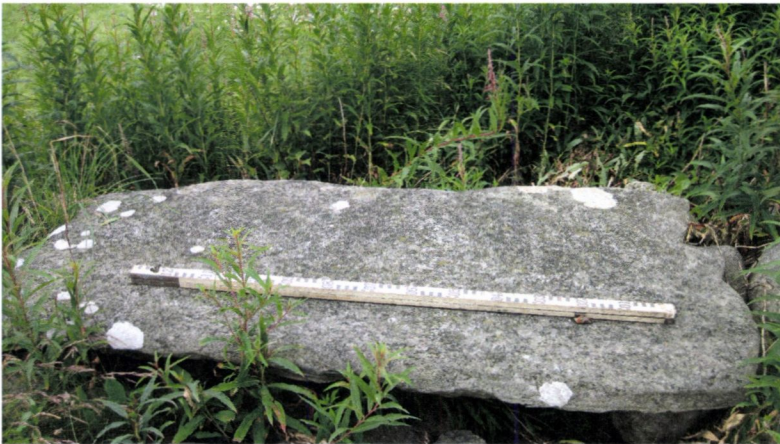
Helliesen beretter om tre flate steiner som ble funnet utenfor sør- og nordenden av murene – antakelig overligger til vinduene. En ligger på nordmuren: l. 124 cm, br. 67 cm, t. 9–12 cm (fig. 6). En ligger på en SSØ-NNV-gående mur 25 m ØNØ for kirka: l. 195 cm, br. 85 cm, t. 9–14 cm (fig. 7). Det ble videre observert en stein som så å si er helt dekket av torv inne i kirkerommet, muligens er dette den tredje overliggeren: mål (ved hjelp av stikking i bakken): l. 124 cm, br. 67 cm, t. 9–14 cm (fig. 8).

*Fig. 8. Mulig overligger til vindu. Ligger på steingjerde nordøst for kirkeruinen på Viste, Randaberg. Foto: Ann Meeks.*

**Tiltak:** Stein i gjerde i nord bør fraktes til kirka og steinene må samles, evt. plasseres der de ble funnet av Helliesen.

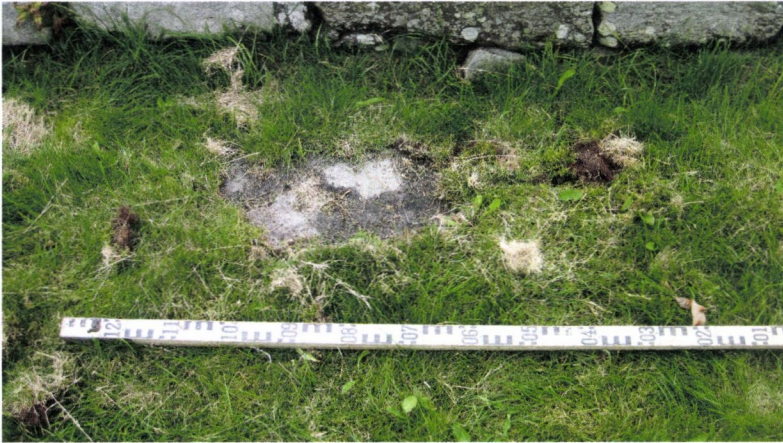
Fig. 9. Kirkeruinen på Viste, Randaberg. Mulig overligger finnes nær sørveggen delvis dekket av torv. Foto: Ann Meeks.

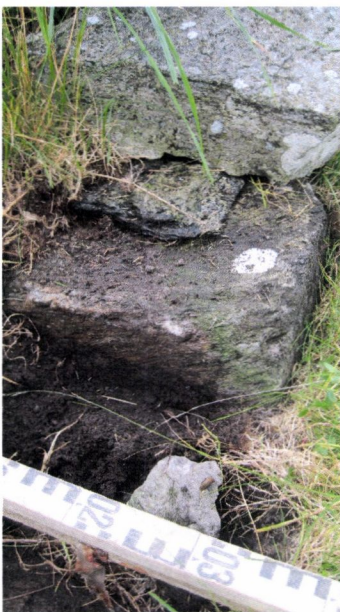
Fig. 10. Kirkeruinen på Viste, Randaberg. Innsiden av nordre vange på vestsiden av ruinen. Nedre stein er av kleber. Foto: Ann Meeks.

Av Helliesens skisse framgår at hjørnesteinene ved inngangspartiet i vest var av kleber (seks stk., fig. 3 og 10). I dag finnes det tre sikre som ligger in situ, en ble påvist under befaring 17.10.2012 (framkom da stein i vestveggen var rast ut. Dette har skjedd etter 17.08.2012) og to er vekke. De to sistnevnte lå i inngangen i ytterveggen. Disse er fjernet i nyere tid da bredden nå er 1,60 m og ikke 1,35 m som angitt i Helliesens rapport. Også utenfor sør- og nordveggen fant Helliesen firkantete kleberstein som han mente stammet fra vinduskarmene. Disse er ikke synlige i dag (jf. avsnitt «Fjerning av torv»).

Tiltak: Muligens kan de gjenfinnes ved avtorving (se ovenfor).

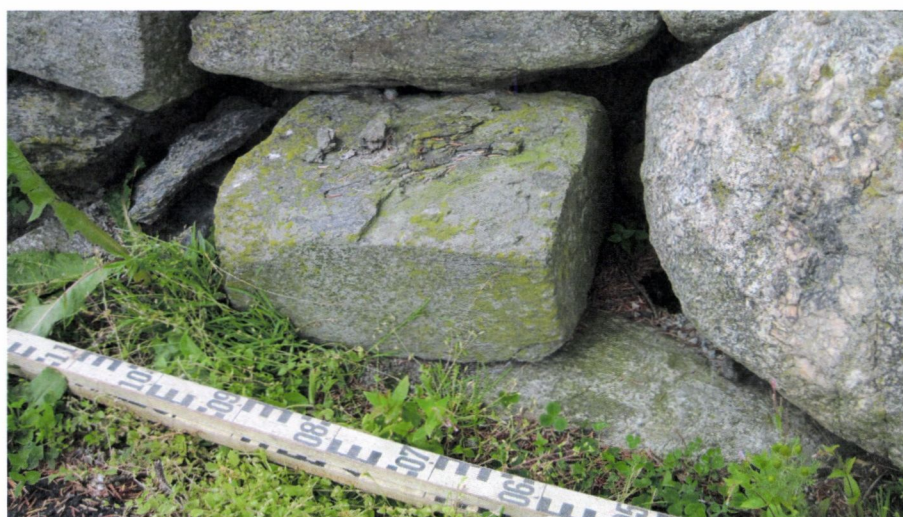
Som Helliesen (1898) skriver i sin innberetning har stein fra kirka har vært brukt i grunnmurer og som trappestein og sannsynligvis også i steingjerder (fig. 11).

*Fig. 11. Mulig tilhøgd stein av kleber i steingjerde langs veien mot gnr. 4, bnr. 121, om lag 25 m nordøst for nordøstre hjørne av kirkeruinen på Viste, Randaberg. Foto: Ann Meeks.*

Tiltak: Undersøke steingjerder i området og registrere og dokumentere evt. bygningssteiner.
