NIKU. Oppdragsrapport. nr. 23/2012

B.f. 253. Rosendal Baroniet
Rapport fra arbeid i 2011 og befaring
for å vurdere og diskutere tiltakene
som skal utføres i rom 206, Biblioteket
i 2012

Dato: 27.2.2012
Til: Riksantikvaren
Kopi: Baroniet Rosendal
Fra: NIKU v/Malerikonservator/seniorforsker Jon Brønne
Emne: B.f. 253. Rosendal Baroniet
 Rapport fra arbeid i 2011 og befaring for å vurdere og diskutere tiltakene som skal utføres i rom 206, Biblioteket i 2012.

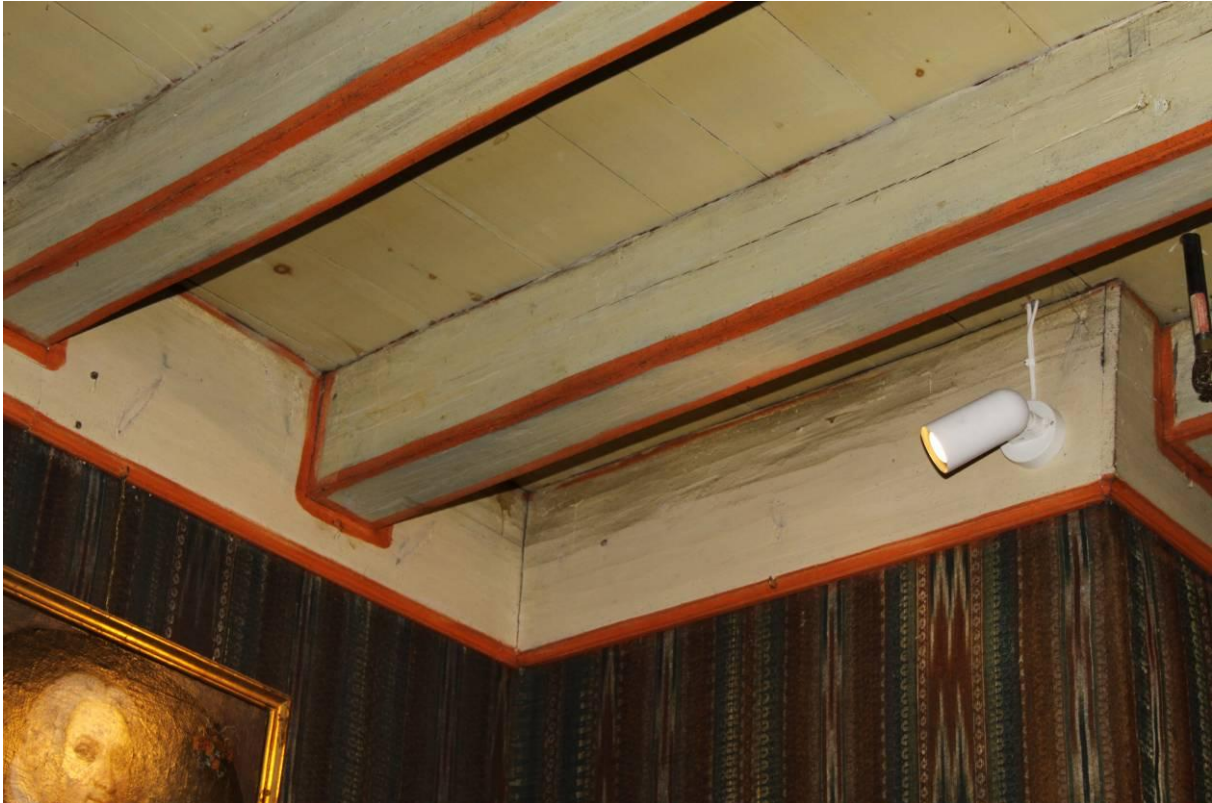
Figur 5. Detalj av taket i sydvestre hjørne.

Rommet har et pløyd bordtak i fallende bredder som ligger øst/vest. Takbordene er sekundære. De opprinnelige takbordene er sekundært benyttet som gulvbord på deler av loftet. Opprinnelig var det tilsvarende dekorstreker i takflaten langs listverk og bjelker, som fremdeles er bevart på bjelker, taklister og stussbrett. Takbordene er trolig byttet ut på 1800-tallet. Takflaten er malt hvit med mager linoljemaling. Malingen i takflaten har gulnet, har opp- og avskallinger, slitasje, mekaniske skader og den er meget skitten. Takbjelkene er forholdsvis kraftige og ligger nord/syd. Det er korte stikkbjelker inn på murveggene mot øst og vest. Bjelkene er malt hvite med mager oljemaling. Undersidenes kanter og endene av bjelkene inn mot stussbrettene er staffert med strekdekor i mønje. Denne malingen og dekoren er sekundær, men er samtidig med tapetet. Søl av mønje på tekstiltapetet viser at dagens maling- og dekorlag er samtidig med tekstiltapetet. Ved demonteringen av taklistene kom opprinnelig strekdekor til syne. Dette er samme dekor som det opprinnelig var i riddersalen; grå takbjelker med dekorstreker i rød jernoksid. Malingen på bjelkene har gulnet, har opp- og avskallinger i malinglagene, slitasje, mekaniske skader og den er meget skitten.

Himlingsbordene. 46.75 m²

Etter rens av takbjelkene males himlingsbordene med mager matt linoljemaling brukket i samme farge som takbjelkene. Malerarbeidet utføres av maler med spesialkompetanse.

Takbjelker. 44,55 m²

Renses. Løs maling konsolideres. Skader retusjeres. Overflaten fernisseres for å gi best mulig beskyttelse av maling og dekor. Arbeidet utføres av malerikonservator.

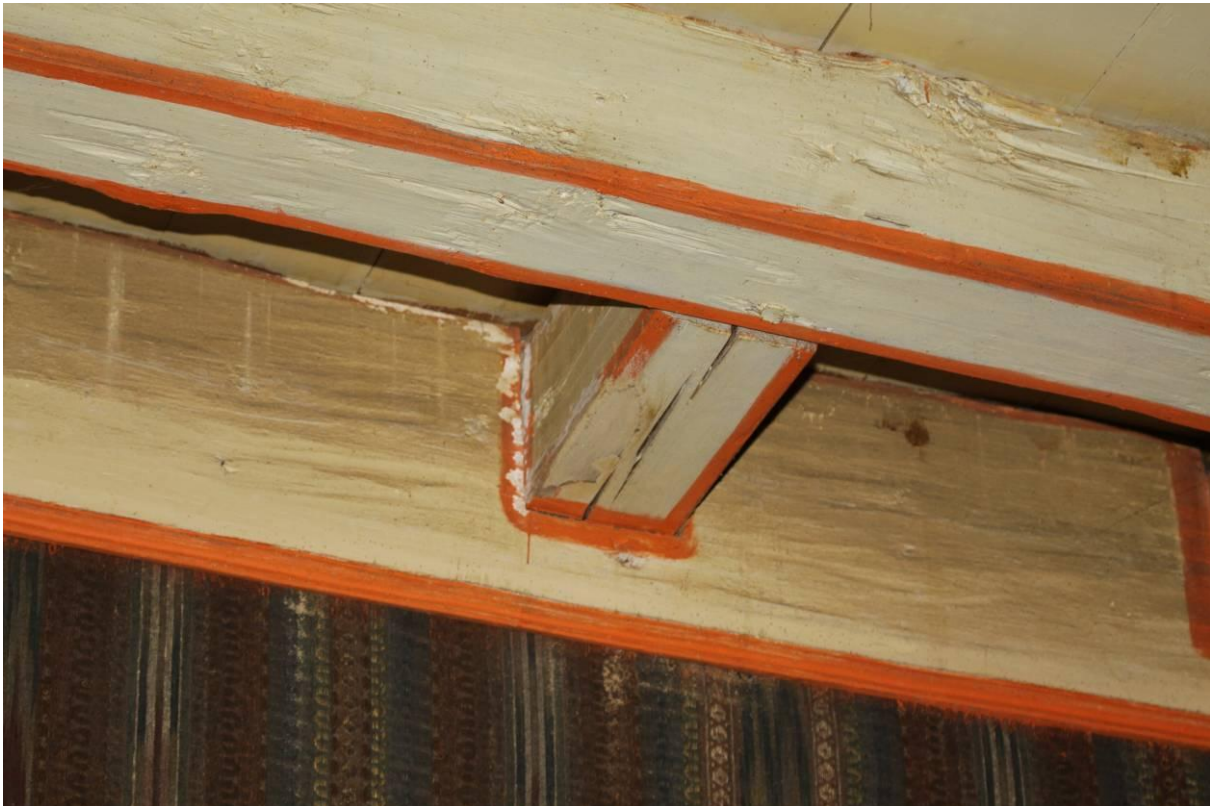
Figur 6. Detalj av takbjelker og stussbrett på østveggen.

På taklister og stussbrett er følgende elementer staffert med strekdekor i mønje: Kantene på nedsiden, langs takflaten i øvre kant og rundt endene av bjelkene på taklister og stussbrett. Søl av mønje på tekstiltapetet viser at dekoren hører til tekstiltapetet. Malingen på taklistene og stussbrettene har gulnet, har opp- og avskallinger i malinglagene, slitasje, mekaniske skader og den er meget skitten.

Taklister og stussbrett, 9,15 m², renses. Løs maling konsolideres. Skader retusjeres. Overflaten fernisseres for å gi best mulig beskyttelse av maling og dekor. Arbeidet utføres av malerikonservator.

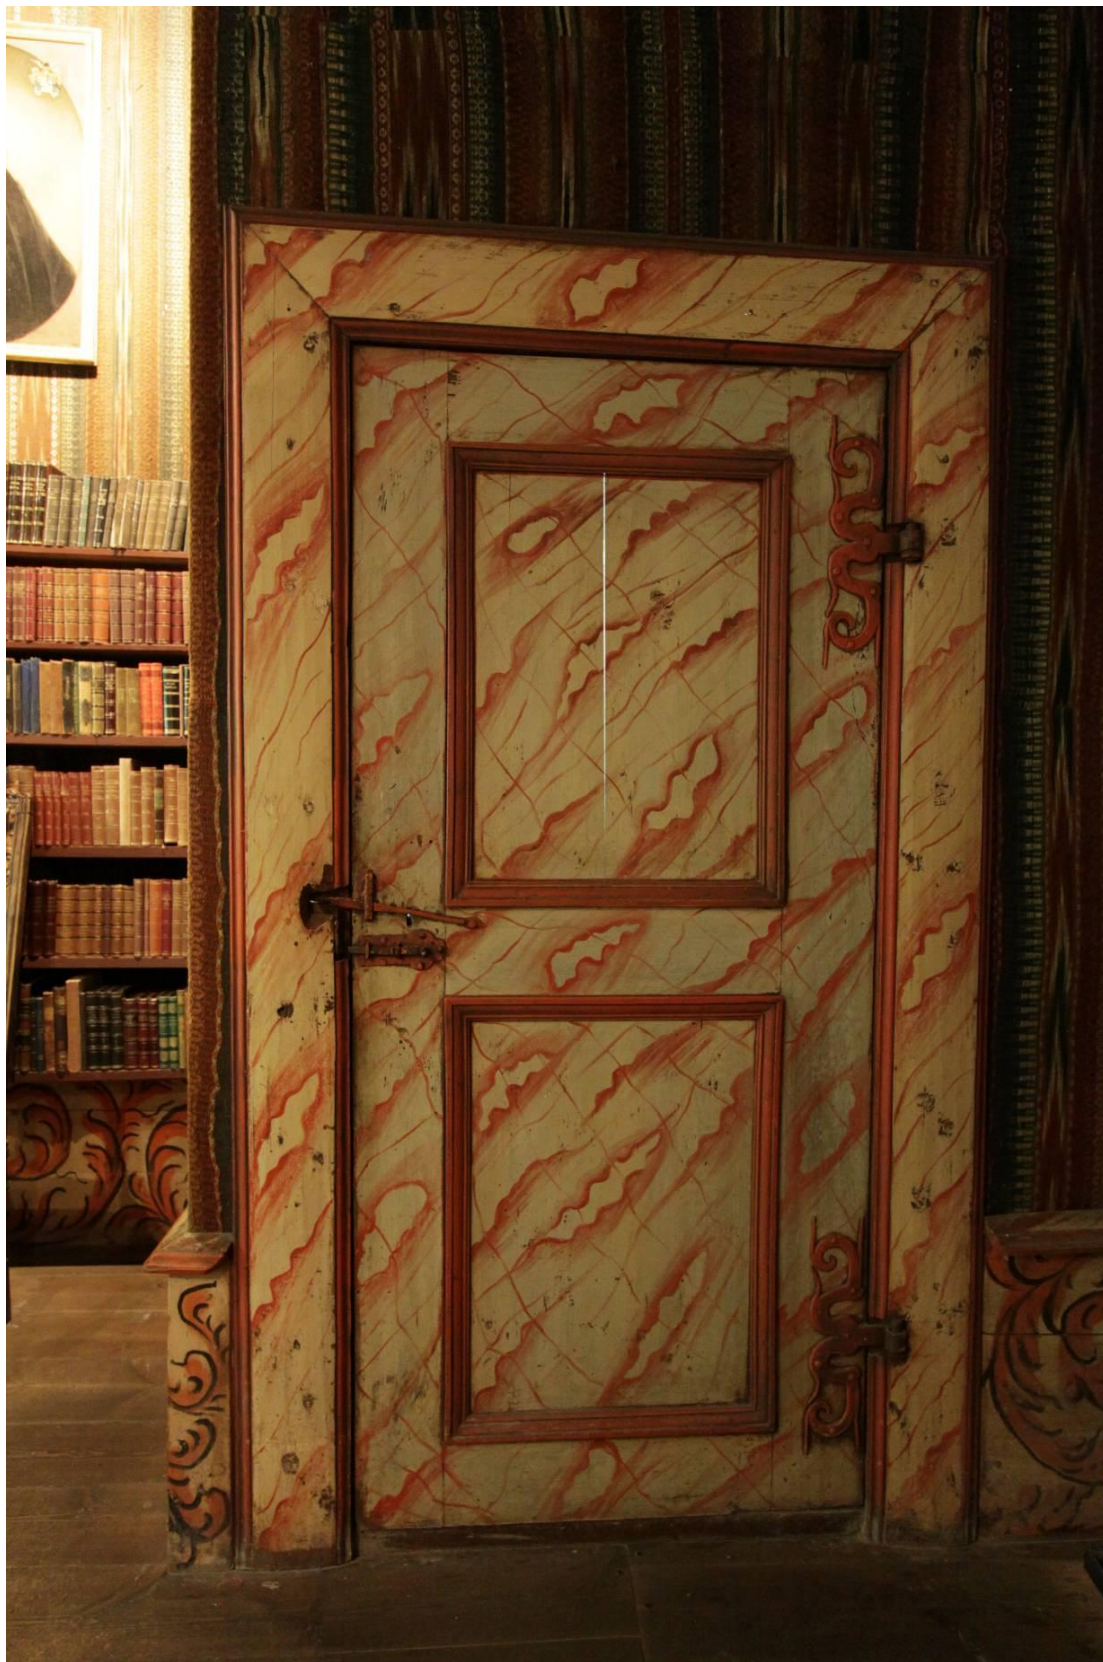
Figur 7. Dør 206/205. Begge dørene i rommet med hengsler og beslag er opprinnelige fra 1665. Dørene er malt og dekorert med oljebasert maling i en fantasimarmor. Maling og dekor er samtidig med tapetene. Dekoren er skitten og har skader etter overmaling som tidligere er fjernet.

Overflatene renses. Rester etter den tidligere brune overmalingen fjernes. Mekaniske - og eldre avdekkingskader retusjeres forsiktig. Etter rensing og retusjering fernisseres maling og dekor for å beskytte overflatene. Arbeidet utføres av malerikonservator.

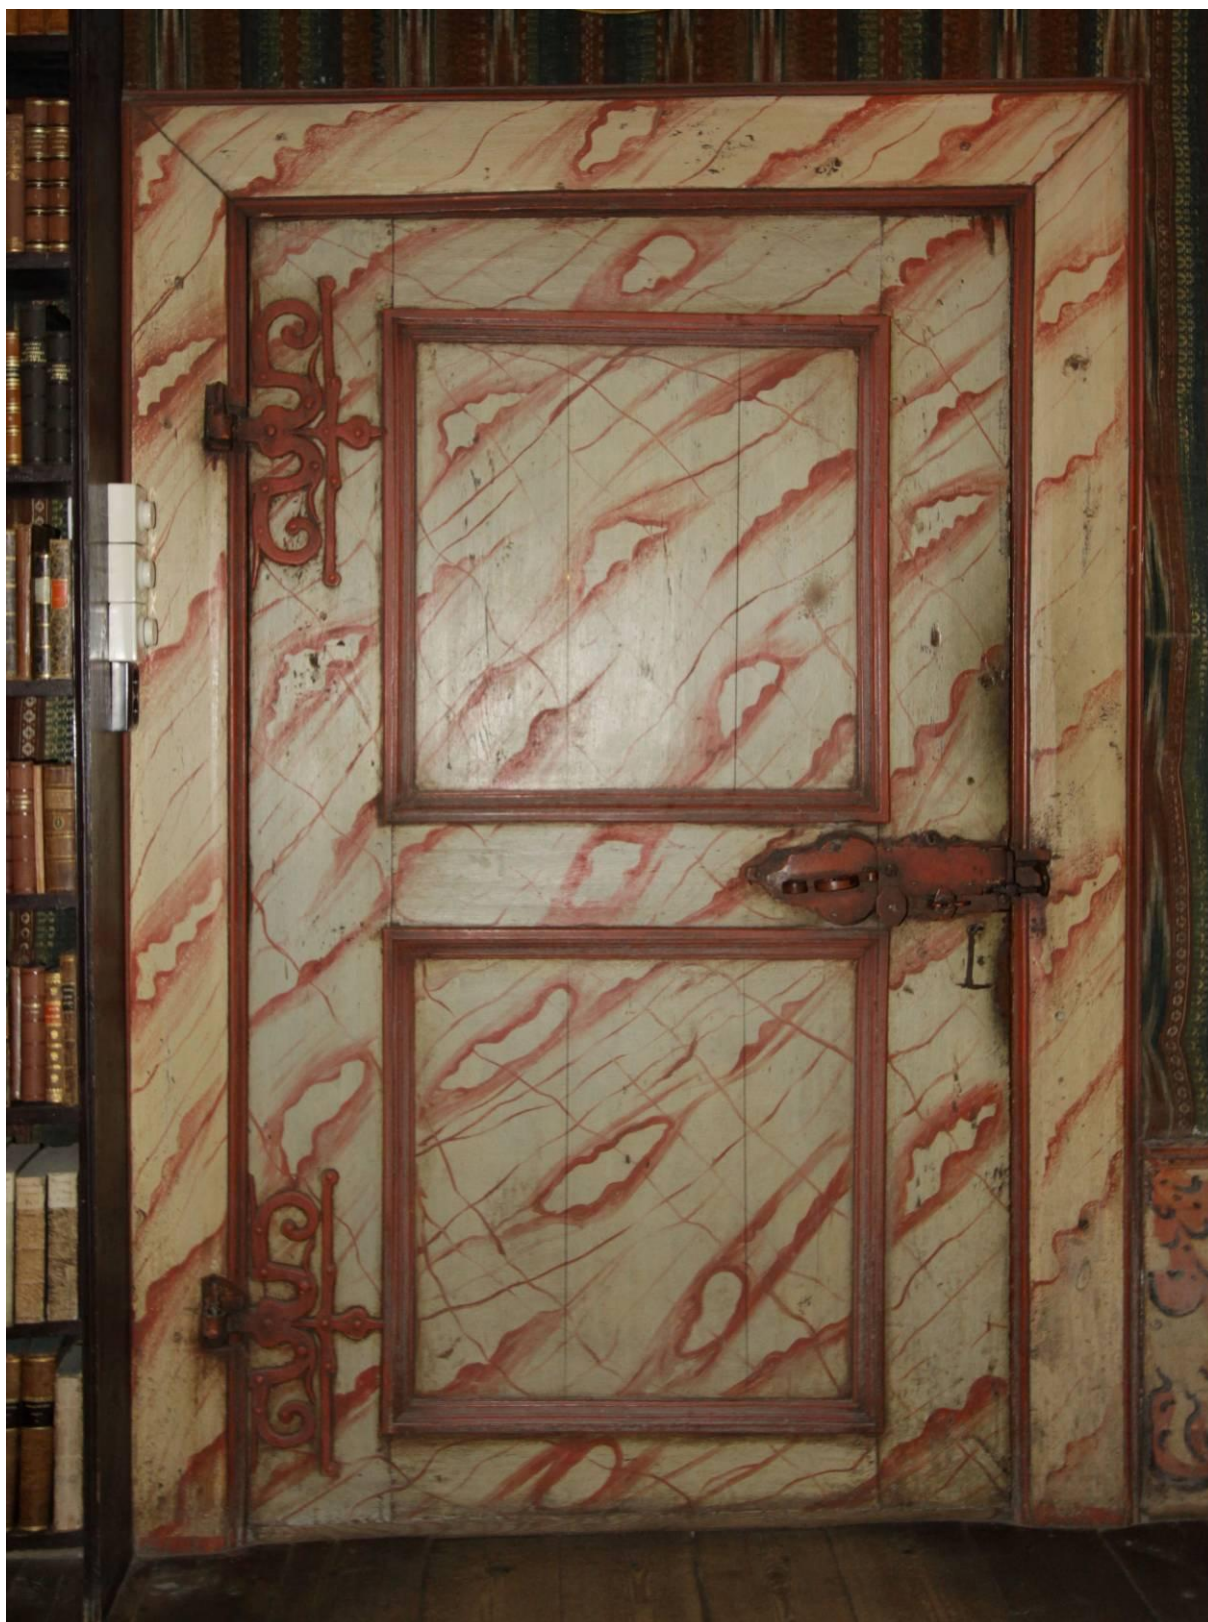
Figur 8. Dør 206/201. Begge dørene i rommet med hengsler og beslag er opprinnelige fra 1665. Dørene er malt og dekorert med oljebasert maling i en fantasimarmor. Dekoren er skitten og har skader etter overmaling som tidligere er fjernet.

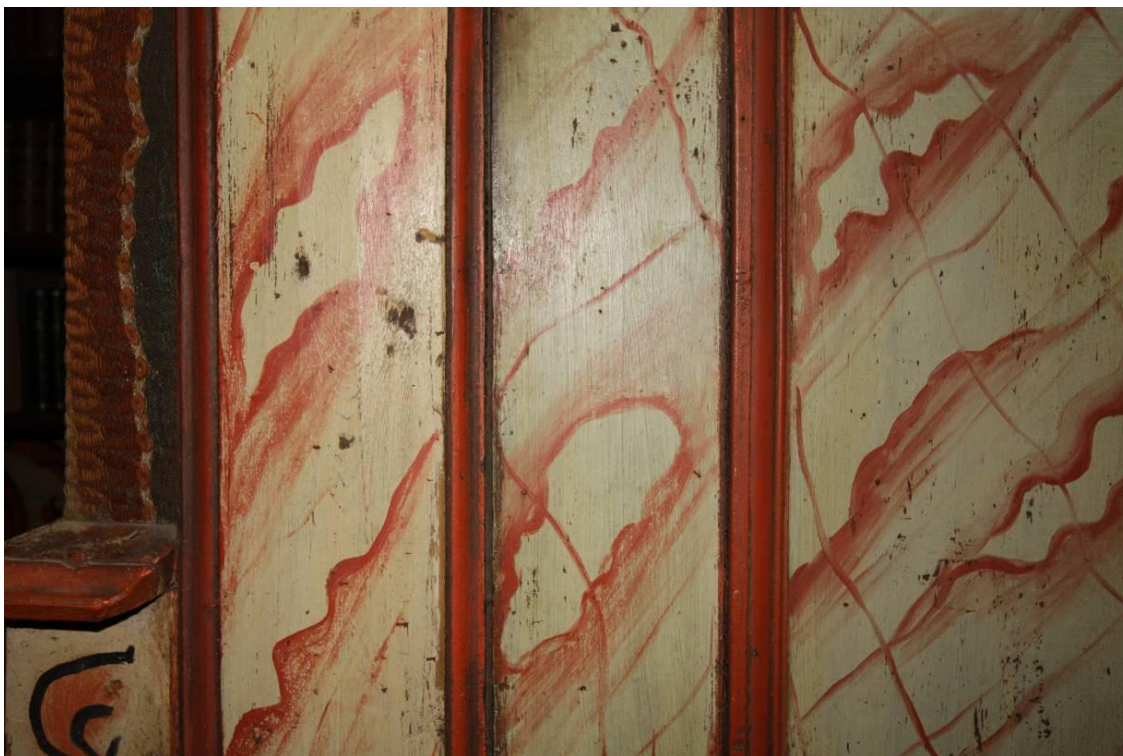
Figur 9. Dør 206/205. Detalj av gerikt, ramtre og fylling. Alle de mørke flekkene er rester av tidligere, mørk brun overmaling. Denne overmalingen er tidligere avdekket. Når- og hvem som har utført dette er ikke kjent. Avdekkingen er grovt utført. Det har resultert i skader i originalmalingen. Videre er det mye rester av den brune overmalingen på dørene.

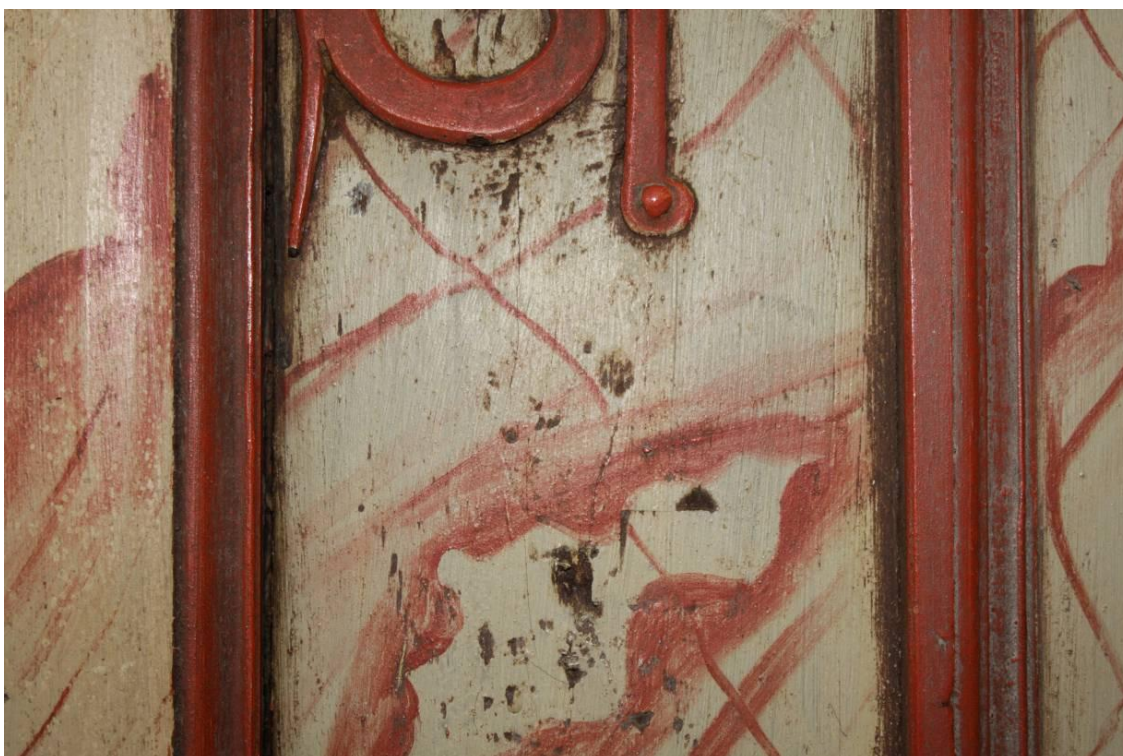
Figur 10. Dør 206/201. Detalj av gerikt, ramtre og fylling. Den brune overmalingen er bevart på dør 206/207 fra ca. 1800, som står skjult bak bokhyllene på nordveggen.

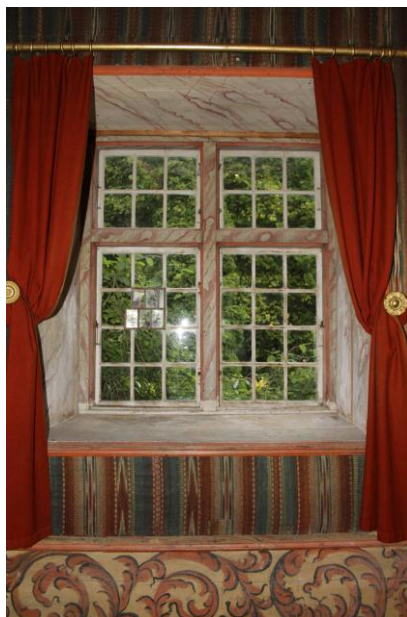
Figur 11. Vinduskarmer, vindusmyg og vindusgerikter er opprinnelige. Vindusrammene er skiftet, trolig i 1770- årene. Karmer, smyg og gerikter har marmorering utført i oljebasert maling. Maling og dekor er svært nedbrutt, avslitt og delvis overmalt.

Vinduer, vinduskarmer og vindusgerikter, renses og konserveres/konsolideres. (2,3 m²)
Overmaling nederst på karmene fjernes. (Se fig. 12.) Skader og utfall retusjeres forsiktig for å dempe skadevirkningen. Overflaten fernisseres for å beskytte maling og dekor mot ytterligere skader. Arbeidet utføres av malerikonservator.

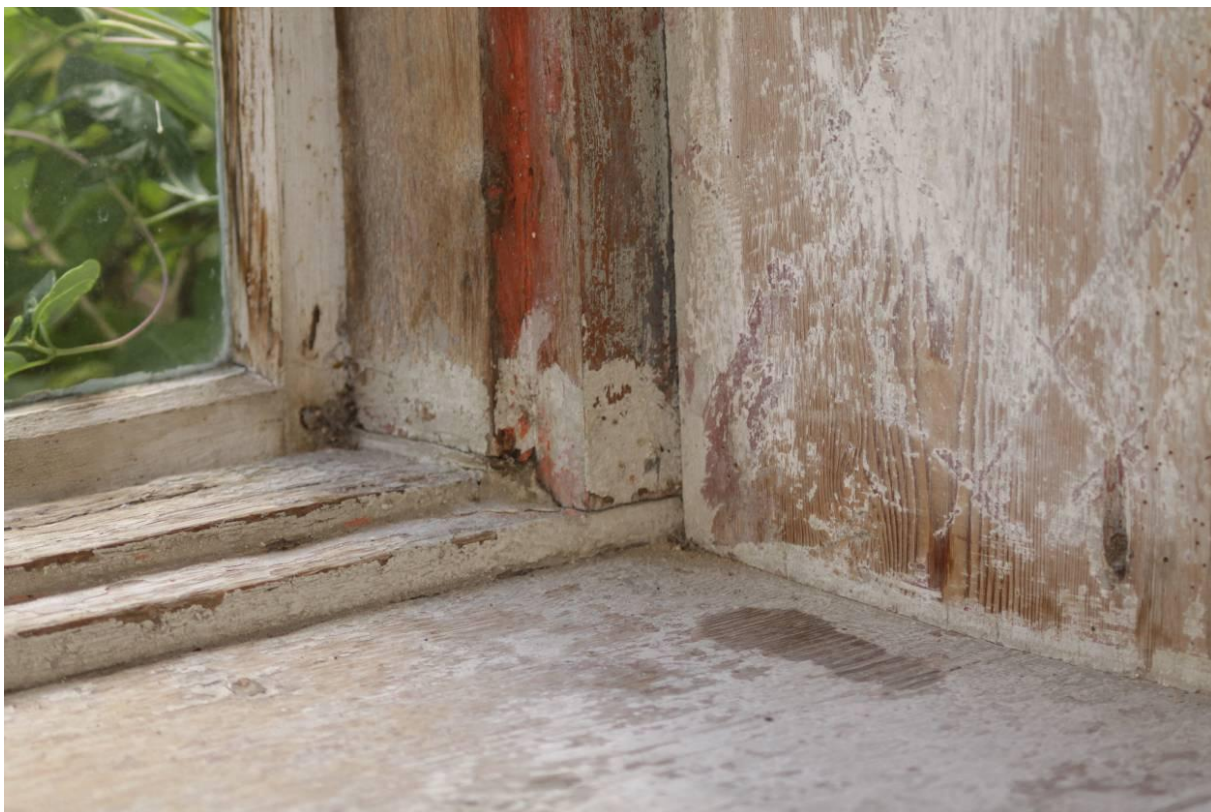
Figur 12. Detalj av nordøstre vindu som viser hvor nedbrutt maling og malt dekor er på deler av karm og vindusmyg. Bunnkarmen og nedre del av sidekarmene er overmalt.

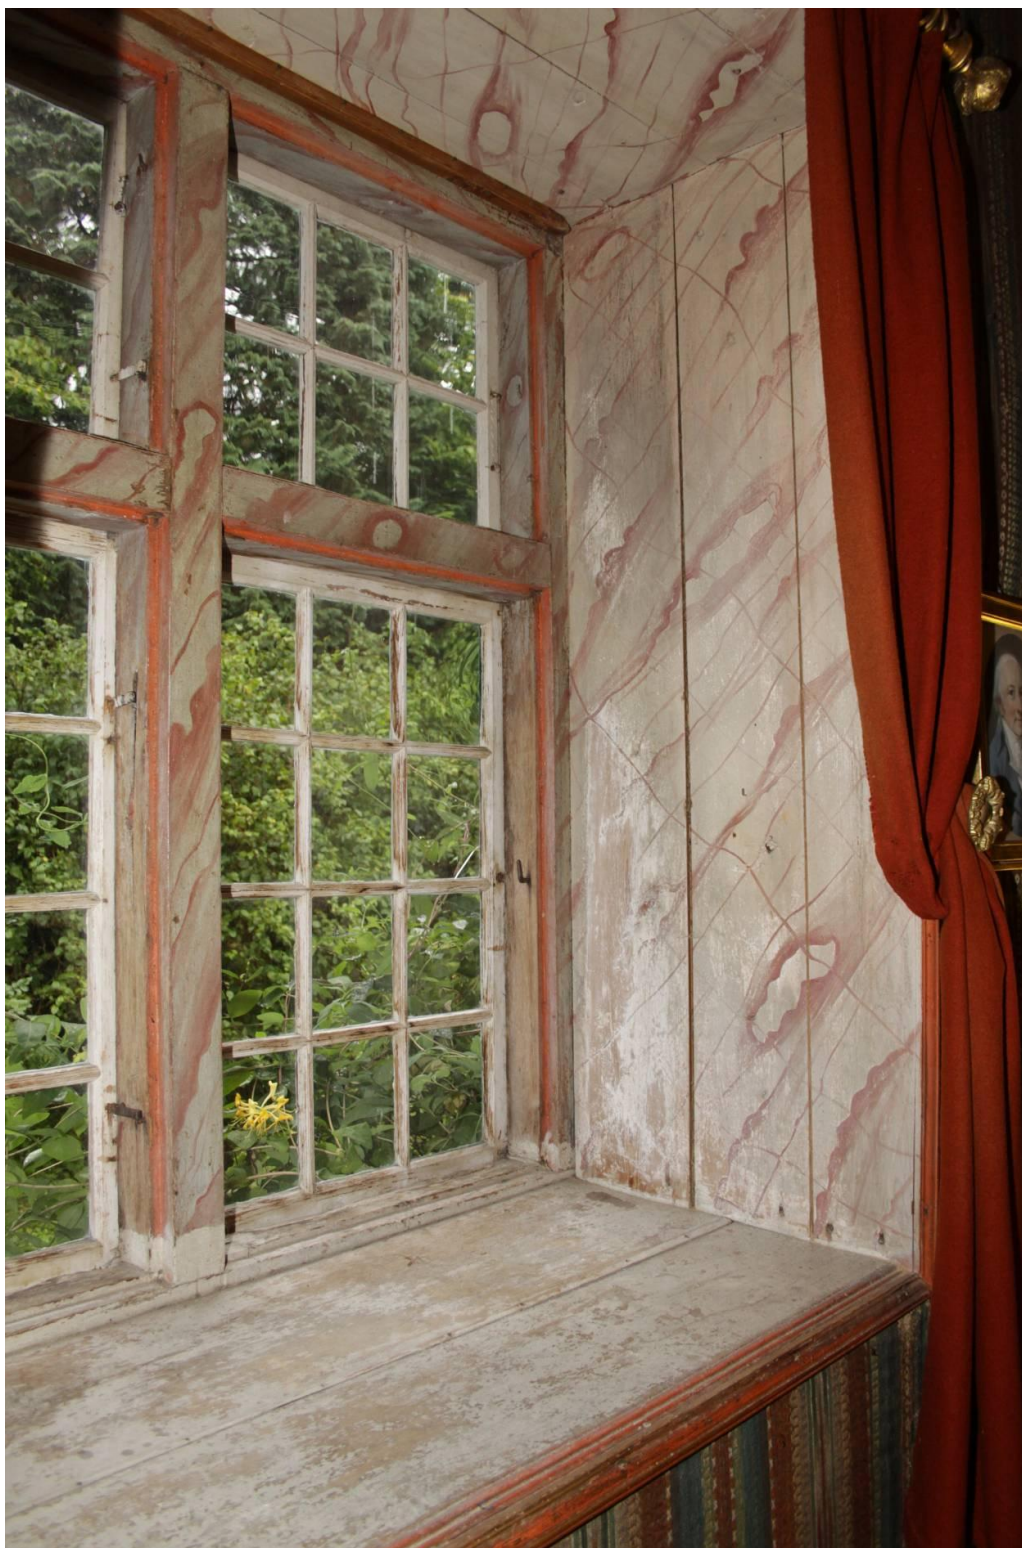
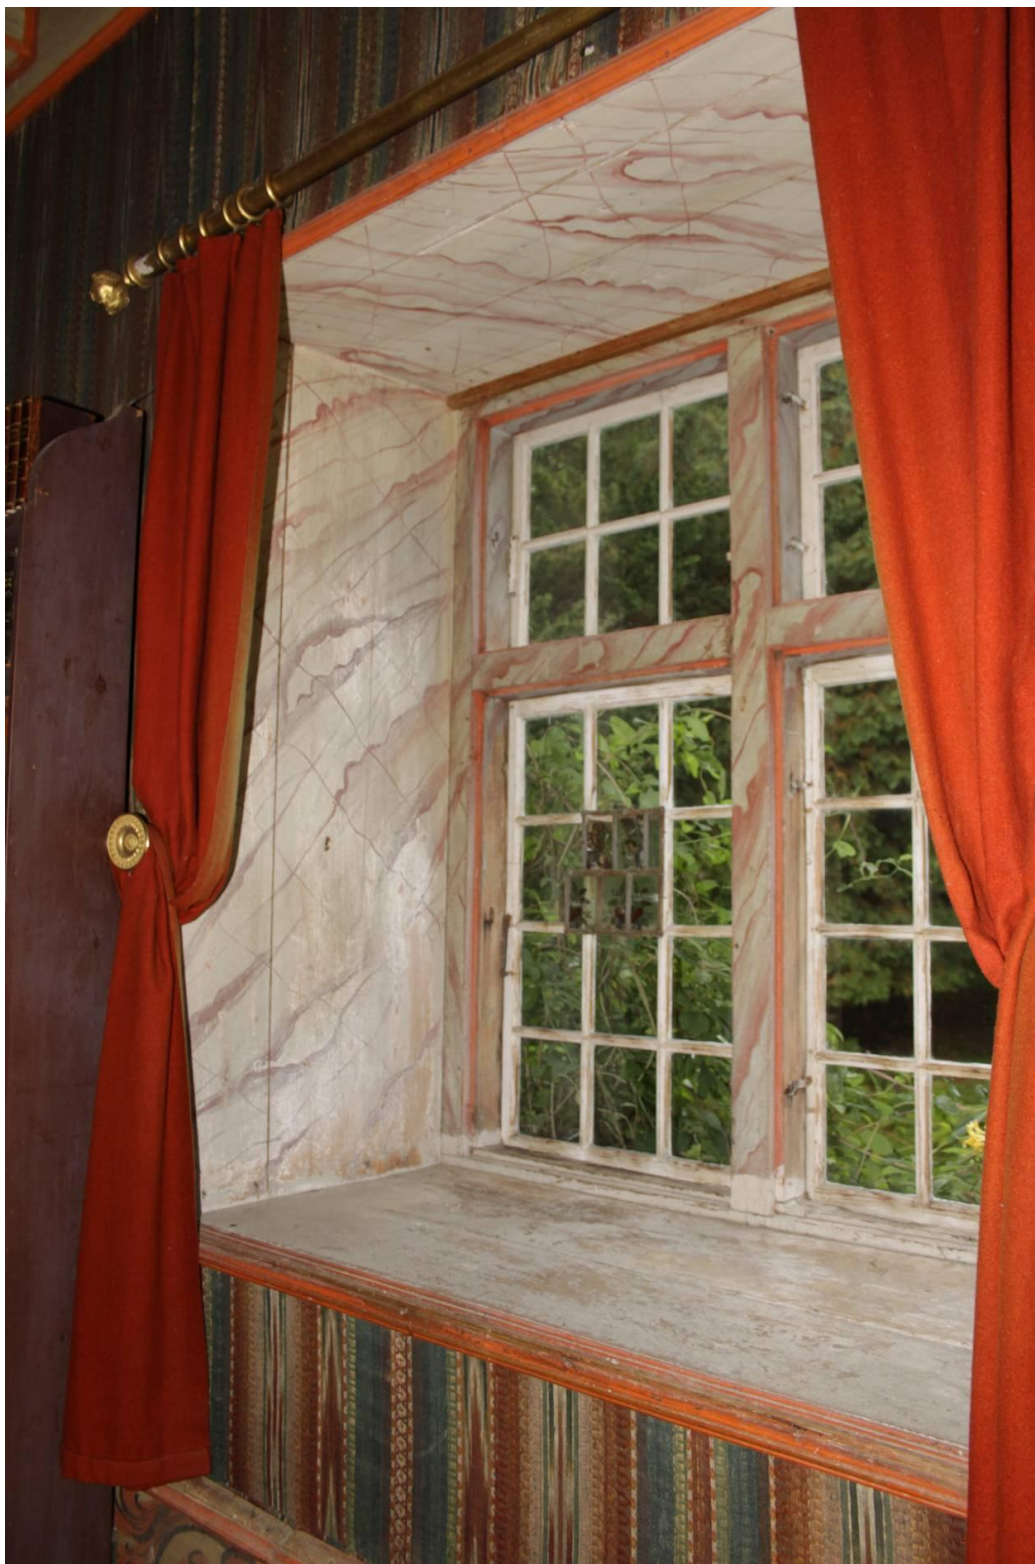
Figur 13. Nordøstre vindu. Mekanisk slitasje, nedbrutt- og manglende maling er lett synlig.

Figur 14. Nordøstre vindu. Mekanisk slitasje, nedbrutt- og manglende maling er lett synlig.

Totalt malt og dekorert flate 6,9 m². Det ble utført renseprøver høsten 2011. Disse viste at deler av bunnforingene, sidesmygene og sideforingene var overmalt. Det viste seg også at deler av dekoren lå på noe som så ut som en krittgrunn eller en meget mager hvit oljegrunn.

Denne grunnen løstes og ble lett vasket av og blottla trevirket under, ved påvirkning av de rensemidlene som ble prøvd.

Det ble derfor besluttet å utsette behandlingen av disse elementene til 2013 etter ytterligere rense- og regenereringsforsøk i 2012. Riksantikvaren vil vurdere resultatene fra disse renseprøvene før endelige konklusjoner trekkes. Arbeidet utføres av malerikonservator.

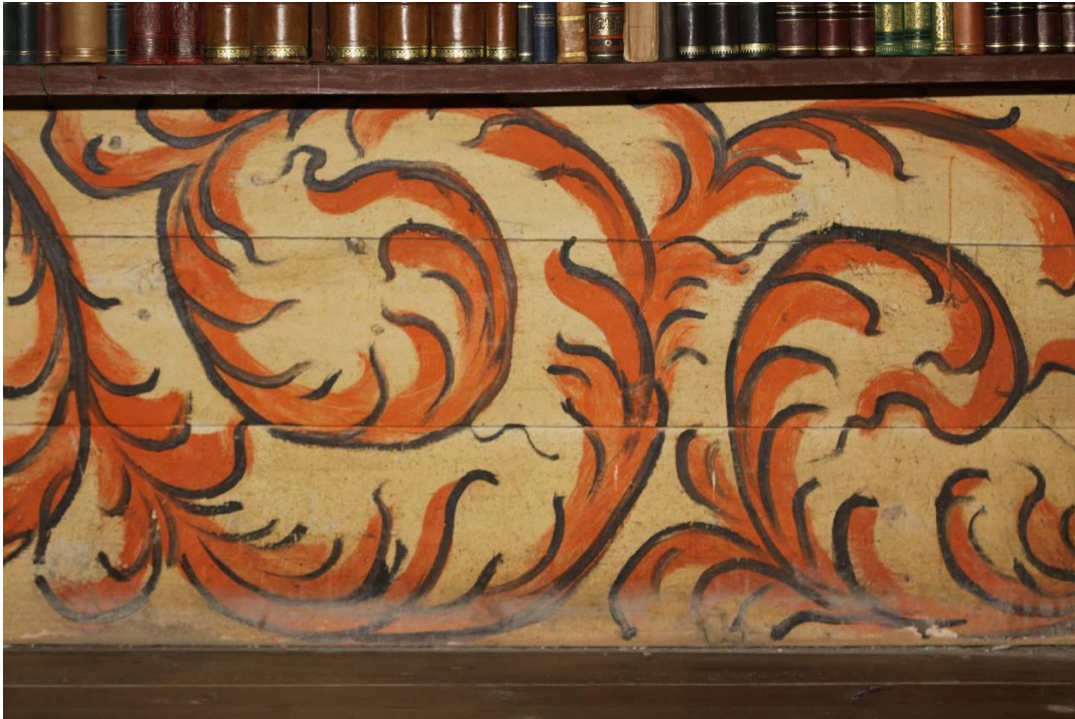
Figur 15. Detalj av brystningen på østveggen. Brystningen og den malte dekoren er samtidig med tekstiltapetet dvs. ca. 1665. Rankedekoren er malt i en mager oljebasert maling. Overflaten er til dels meget skitten, og har mange fukt- og klimaskader. Skadene er dels forårsaket av direkte påvirkning av fukt og vann ved rengjøring, slik som det kan sees i nedre del av dekoren på dette bildet, hvor malinglaget er blakket og delvis ødelagt, dels nedmatting på grunn av høy relativ fuktighet gjennom lang tid.

Brystningene renses og konserveres/konsolideres. (10,85 m²). Skader og utfall retusjeres forsiktig for å dempe skadevirkningen. Overflaten fernisseres for å beskytte maling og dekor mot ytterligere skader. Arbeidet utføres av malerikonservator.

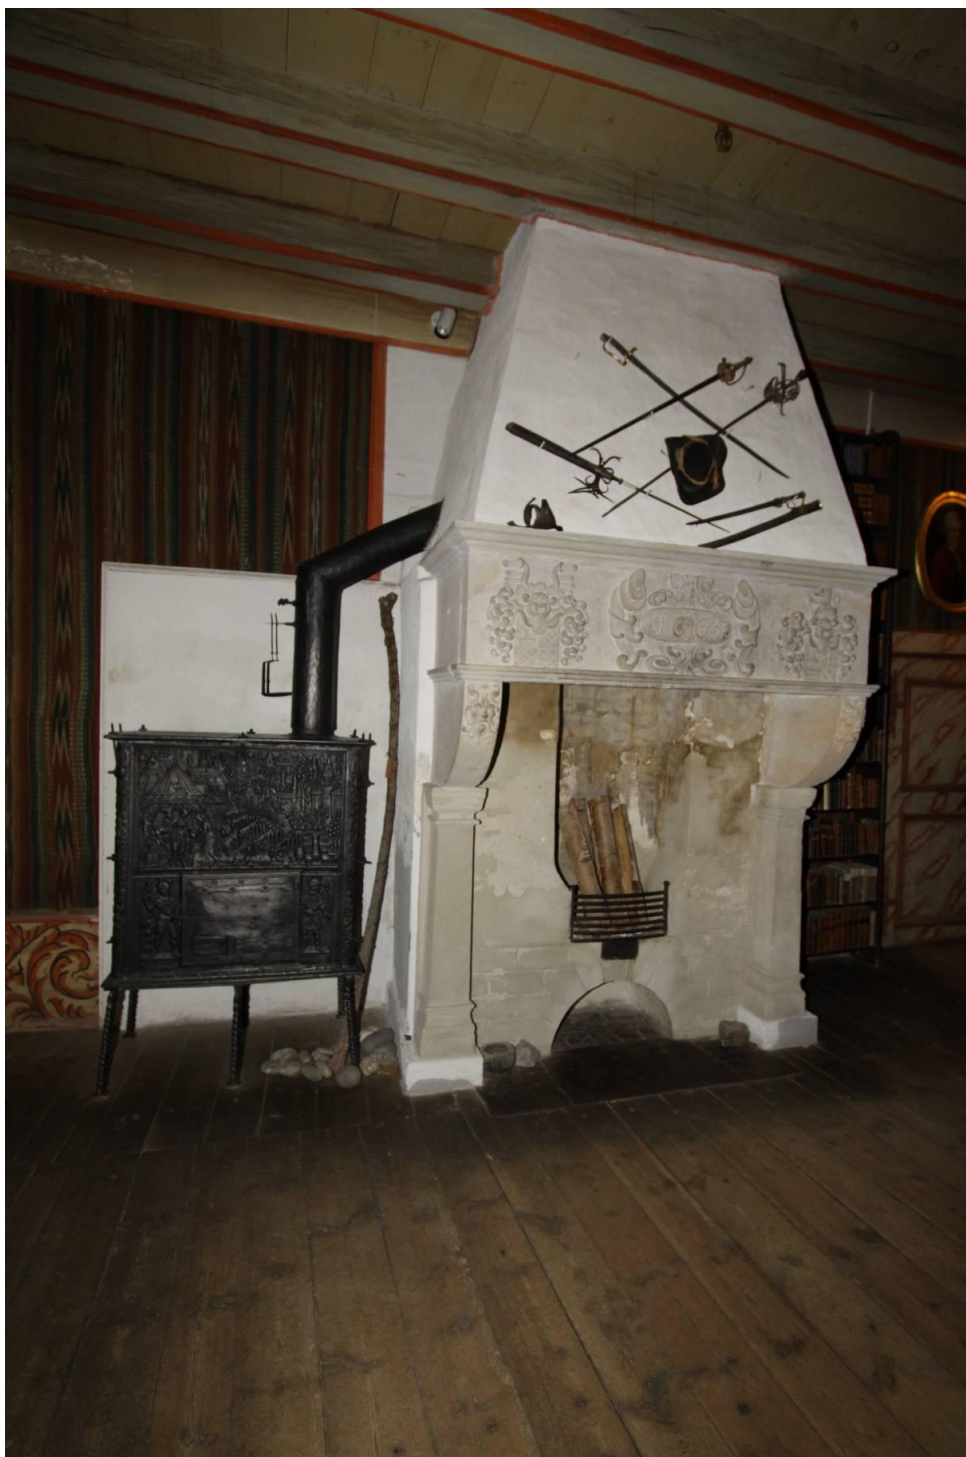
Figur 19. Opprinnelig kamin, datert 1665. Kaminen er utført i pusset tegl, og sandstein/kalkstein. Sidevangenes kapiteler og "arkitraven/gesimsen" over brennkammeret har relieffer i brukbarokk. Brennkammeret er en senere ombygging, det har trolig opprinnelig vært helt åpent inn til $\frac{3}{4}$ dybde av kaminen. Brannmuren bak jernovnen er sekundær. Det er ikke funnet noen opplysninger om når den er satt inn i rommet.

Kaminen og brannmur fargeundersøkes for å bringe på det rene om det er mulig å stadfeste opprinnelige eller tidligere farger og fargesetting. Arbeidet utføres av malerikonservator. Særlig interessant vil det være å finne farger som kan relateres til den perioden hvor tekstiltapetene settes inn i rommet. Videre tiltak med kamin og brannmur vurderes etter at resultatene fra undersøkelsene foreligger.

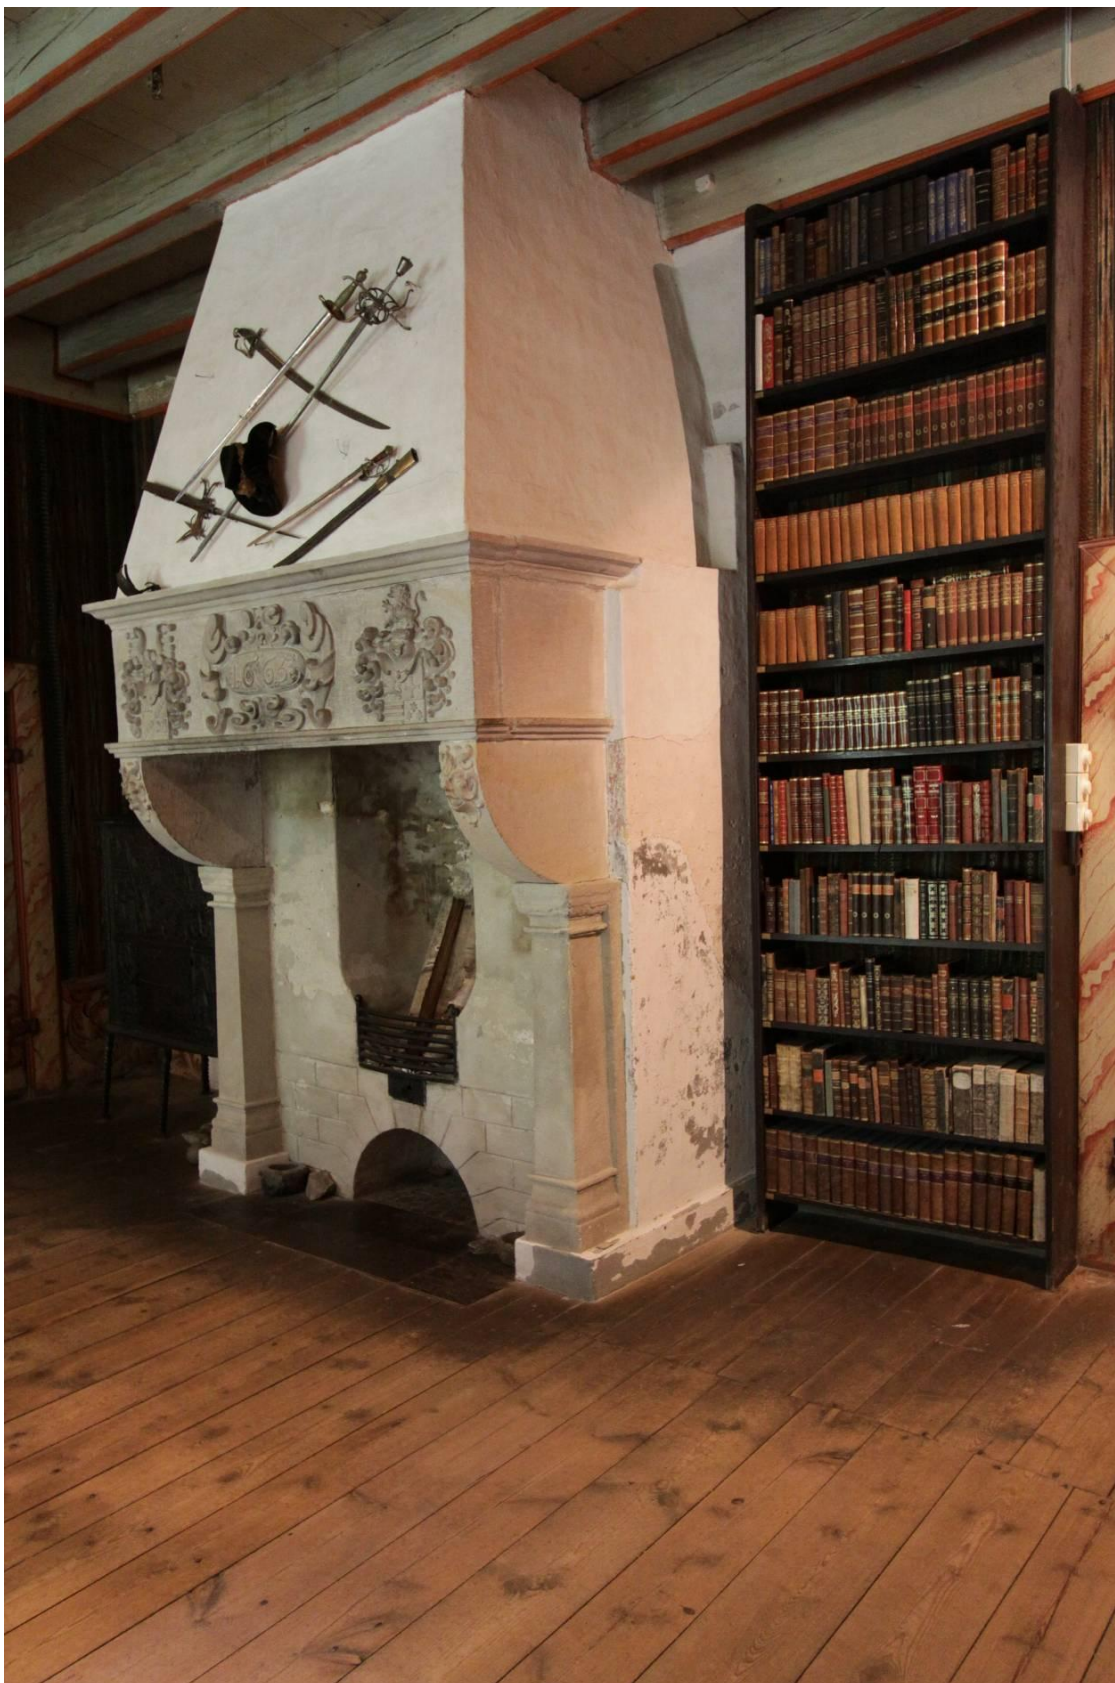
Figur 20. Opprinnelig kamin, datert 1665. Kaminen er utført i pusset tegl, og sandstein/kalkstein. Sidevangenes kapiteler og "arkitraven/gesimsen" over brennkammeret har relieffer i brukbarokk. Brennkammeret er en senere ombygging, det har trolig opprinnelig vært helt åpent inn til $\frac{3}{4}$ dybde av kaminen. Kaminen har flere reparasjoner, både i tegldelen og steindelen. Overflaten er meget skitten, og har diverse mekaniske skader.

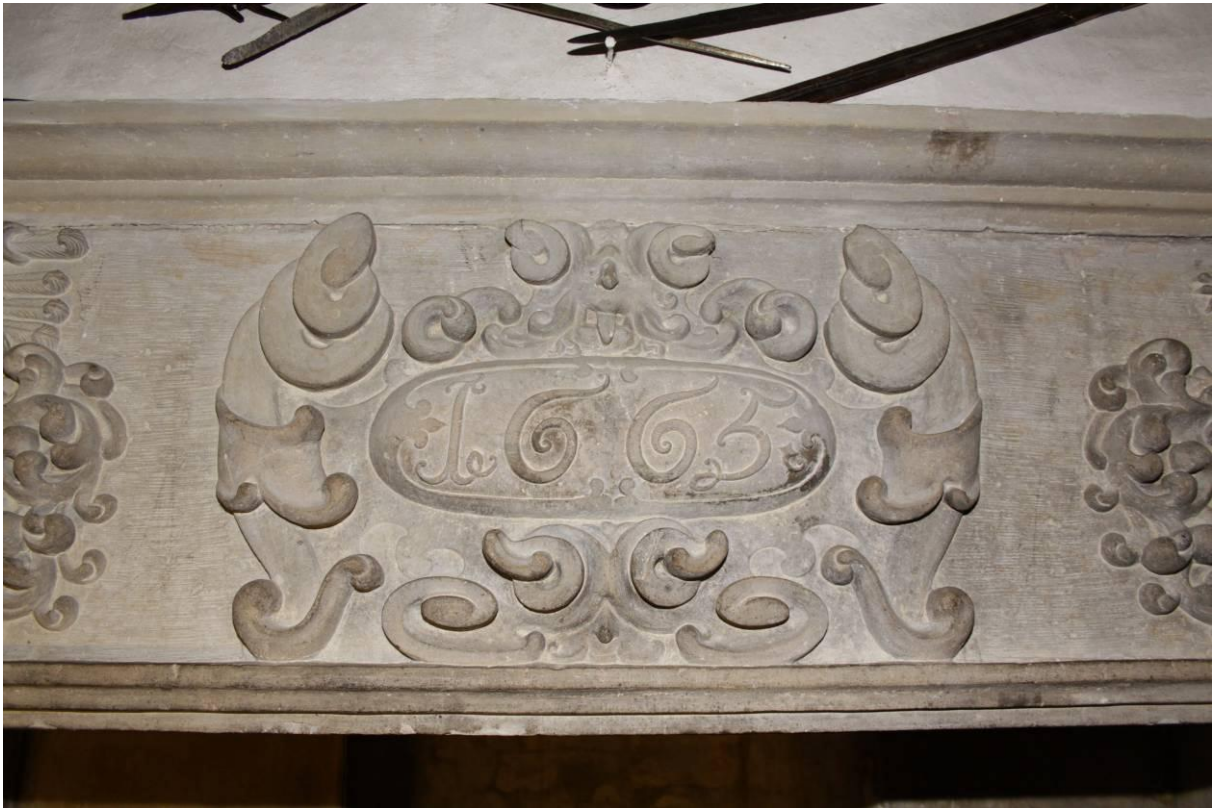
Figur 21. Detalj av det relieffet på "arkitraven/gesimsen" med dateringen. Fargespor viser at kaminen opprinnelig eller tidligere var malt. Fargesporene tyder på at den var polykrom, trolig med fargesetting fra barokken.

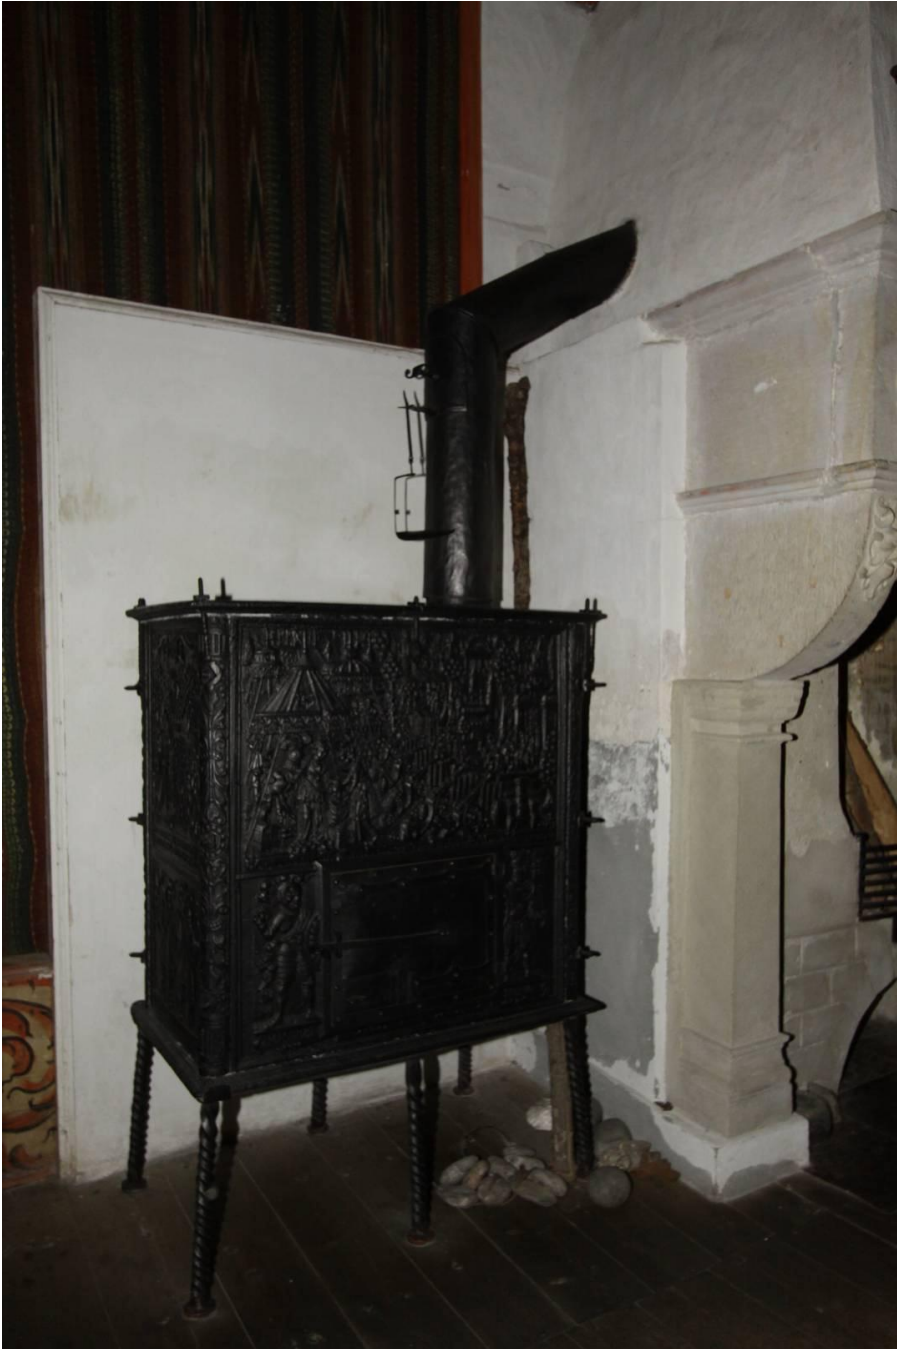
Figur 22. Jernovnen som står i biblioteket har opprinnelig trolig stått et annet sted i slottet. Det er usikkert når ovnen er flyttet til dette rommet, men trolig er det gjort i forbindelse med at gulvet ble lagt nytt. I følge muntlig opplysning fra ovnshistoriker Petter Øijord er det trolig Norges eldste jernovn. Øijord mener også at ovnen trolig opprinnelig hadde forgylte detaljer. Ovnene er ikke lenger i bruk, og er etter alderen i meget god stand.

Ovnen fargeundersøkes for å søke å bringe på det rene om den opprinnelig eller tidligere har hatt forgylte deler eller dekorelementer. Arbeidet utføres av malerikonservator. Ingen videre tiltak.

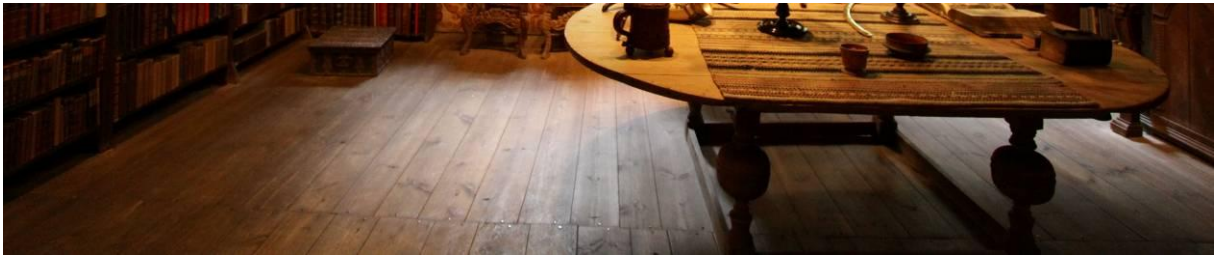
Figur 23. Rommet har et pløyd bordgulv som ligger øst/vest. Alderen er ukjent, men trolig er det lagt i løpet av 1800 – årene. Gulvbordene er skjøtt ca midt i rommet. Gulvet er ubehandlet.

Gulvet renses og vaskes. Deretter behandles gulvet med grønsåpeimpregnering. NIKU har utarbeidet en veileder for grønsåpebehandling som kan oversendes. Arbeidet utføres helt til slutt i restaureringsprosessen. Arbeidet kan utføres av Baroniets ansatte.

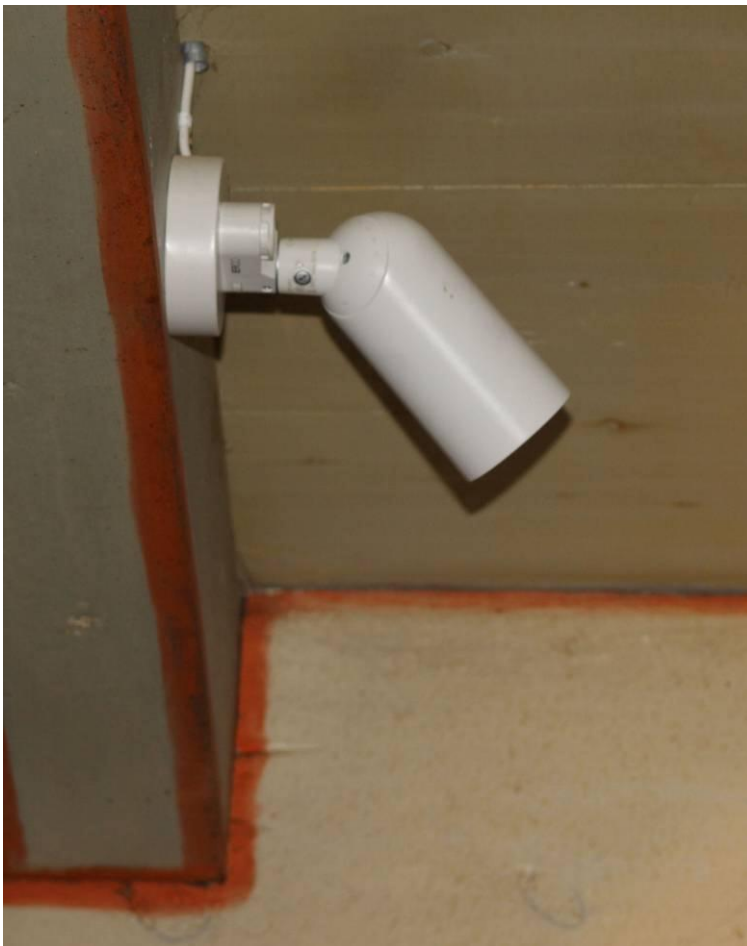
Figur 24. Det er installert flere spotlamper i rommet. Spotlyset er rettet mot portrettene som henger i rommet. Lyssettingen brukes i forbindelse med omvisningene i rommet. Alle disse lampene utvikler sterk varme. Varmeutviklingen kan medføre risiko for brann. Varmen fra lampene akselererer nedbrytingen av alle malte og umalte flater i nærheten av lyskildene. Lyset vil også forsterke nedbrytingen av tekstilene der lyset treffer disse.

Hele el- anlegget i rommet gjennomgås i forbindelse med konserverings- og restaureringsarbeidene. Spotlightene bør skiftes ut med lyskilder med kalde lamper eller lys gjennom fiberoptikk. Det bør også vurderes om lysbrytere/lystavle kan flyttes til et annet rom, for eksempel rom 205, og at lyset i rommet eventuelt tennes og slukkes ved hjelp av bevegelsessensorer. Det anbefales å kontakte arkitekt Erik Selmer i Trondheim. Selmer har spesialkompetanse på lyssetting og lysbruk i historiske bygninger.

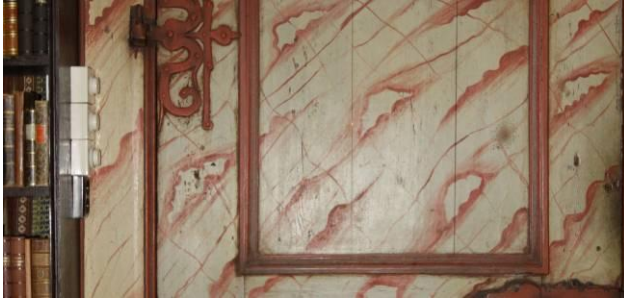
Figur 25. Lysbrytere for lampene i rommet. Alle lampene er koblet til dimmere. Installasjonen er festet til bokhyllen bak dør 206/201 og ikke til deler av den opprinnelige innredningen. Denne døra står alltid åpen, og bryterne er derfor ikke synlige.
