NIKU Oppdragsrapport nr. 59/2010

A 291 Hopperstad stavkirke

Konsolidering av limfargedekor på vegg og dører i skip samt baksiden av altertavlen.

Dato: 15.9.2011
Til: Riksantikvaren
Fra: NIKU
Emne: A 291 Hopperstad Stavkirke. Behandling av limfargedekor. Konsolidering av limfarge på sørvegg, sørvest vegg mot kor, øvre del av dør på østvegg, samt baksiden av altertavlen.

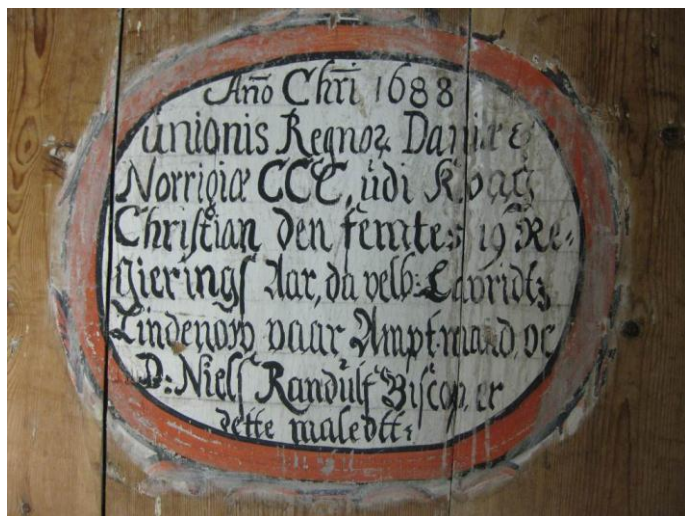
Fig. 1. Medaljong med skriffelt, 1688. Før behandling 2010

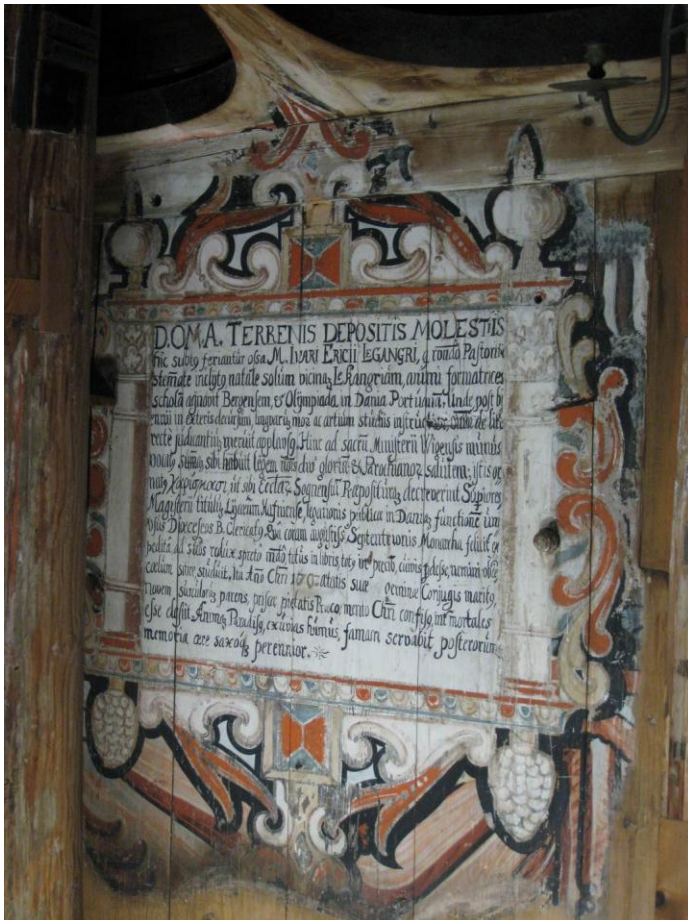
Fig.2 Skrifftavle på sørvegg. Før behandling 2010. Ved øverste høyre hjørne på tavlen, skimtes trær.

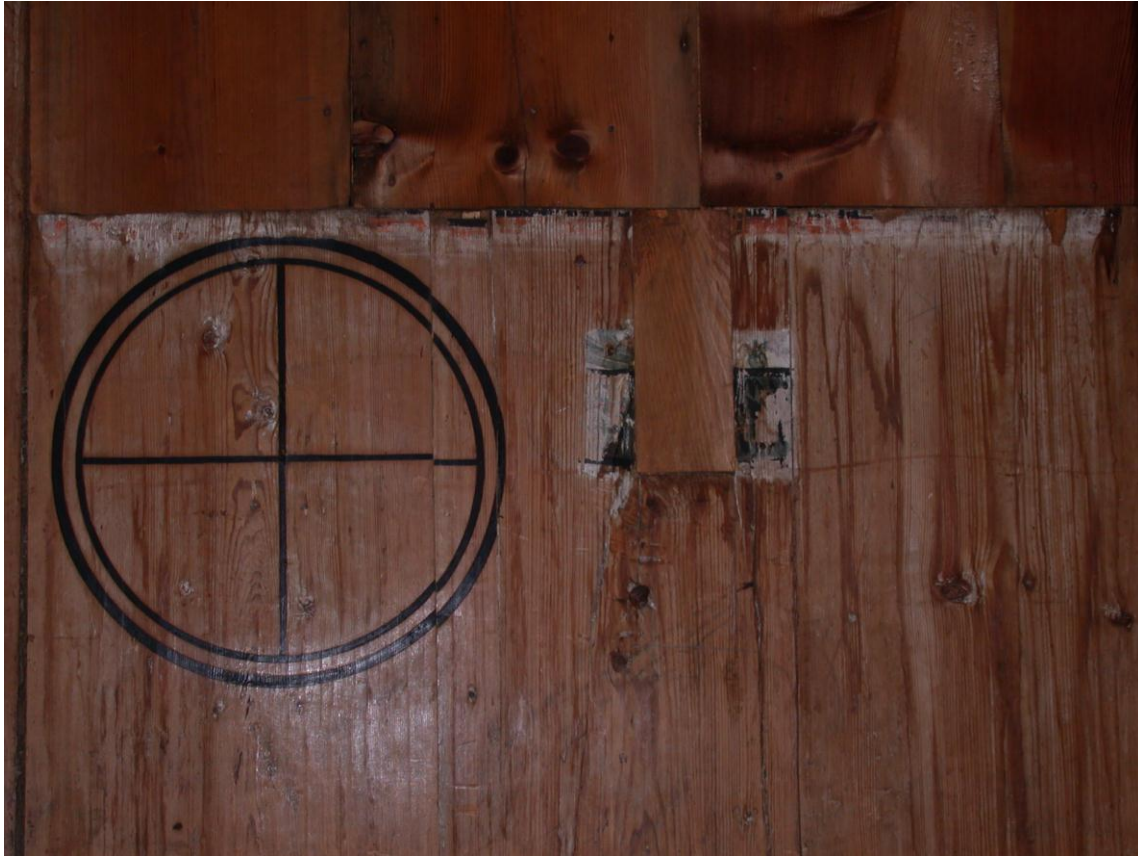
Fig. 3. Sørvegg. I midten av bilde kan man se noen små rester av limfargedekor på begge sider av en senere innbøtning. Før behandling 2010

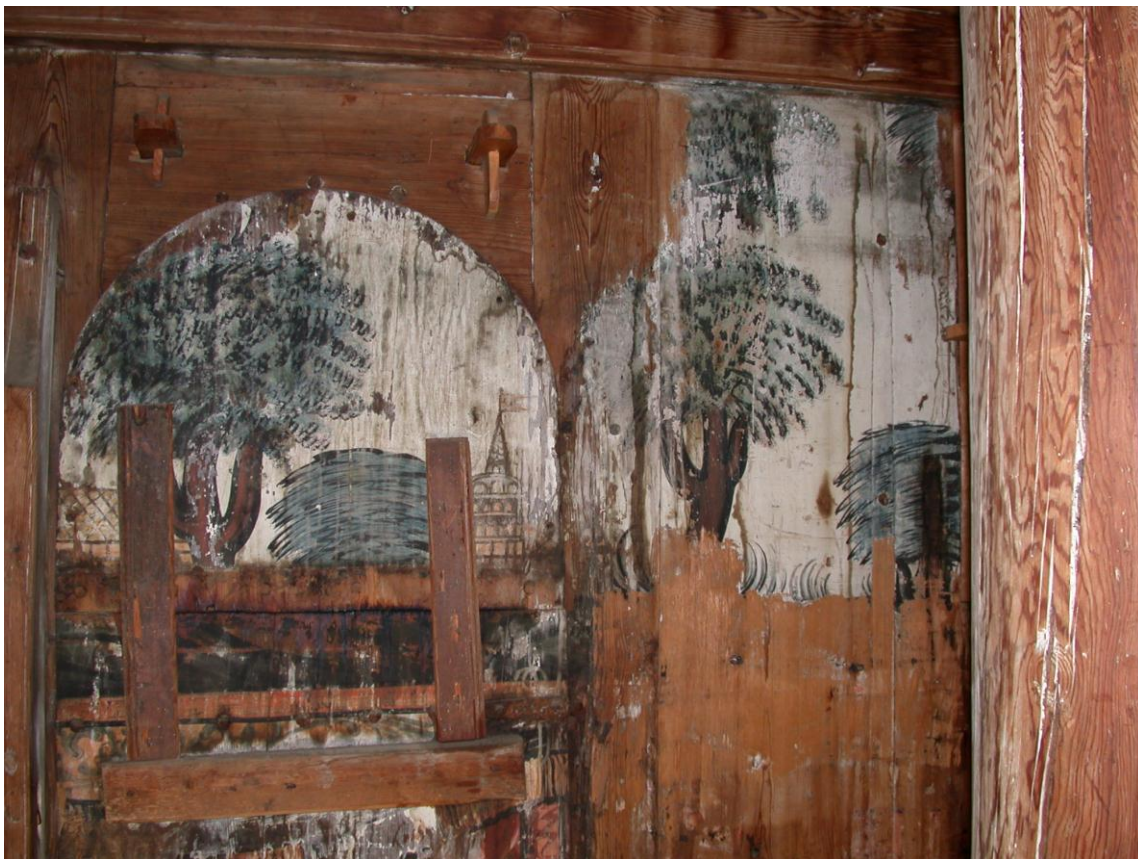
Fig.4. Dekor. Sørvegg mot vest med dør. Før behandling 2010.

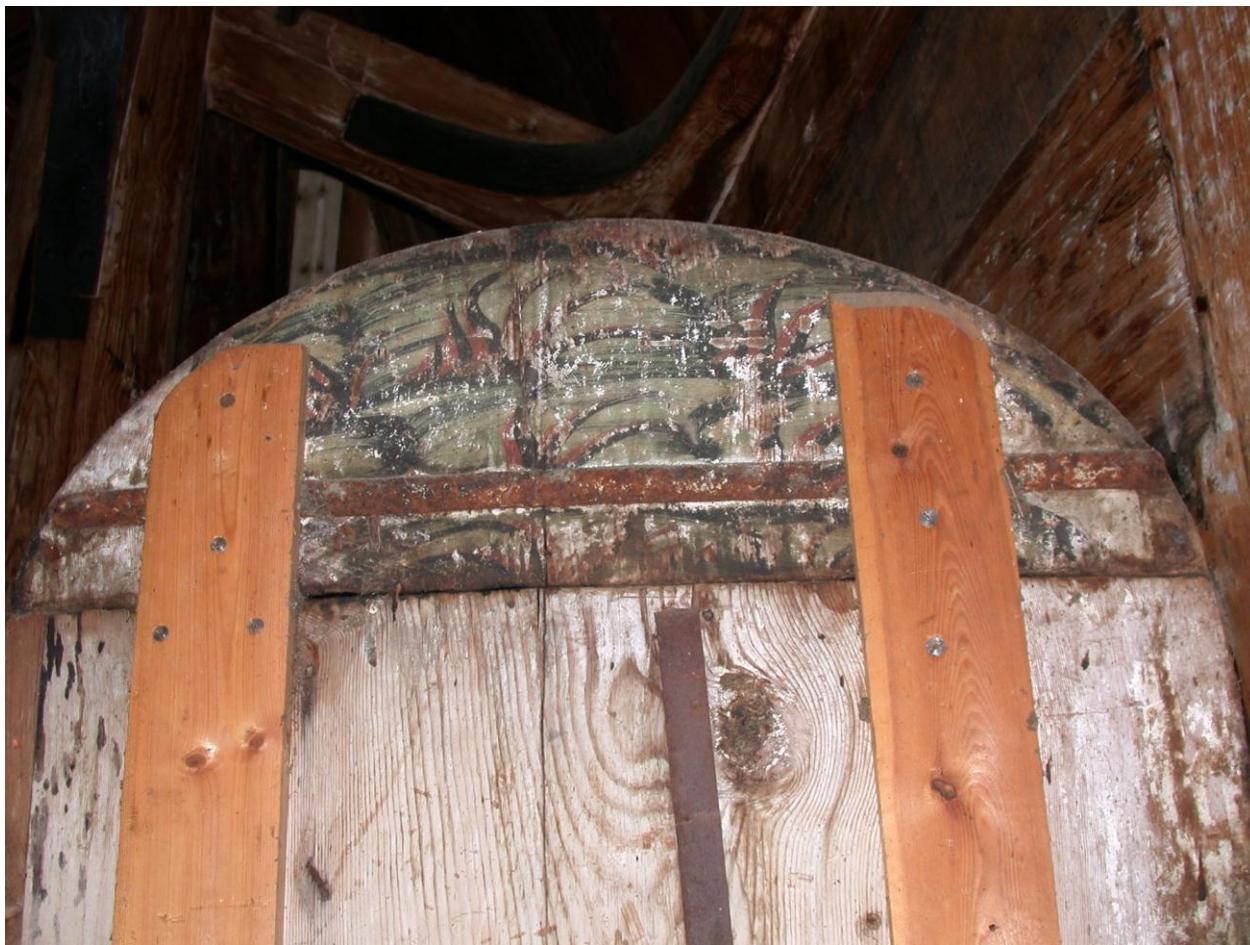
Fig.5 Vestvegg. Detalj av dør. Før behandling 2010

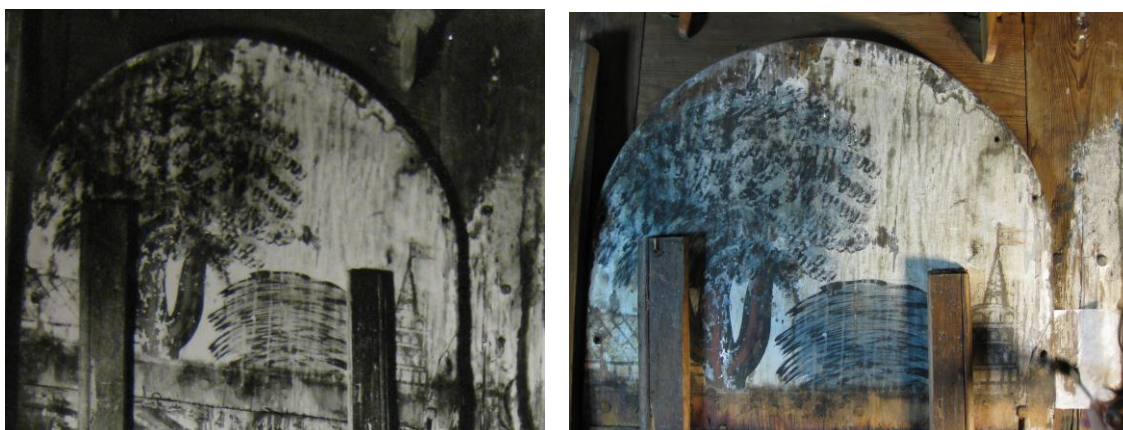
Fig. 6 og 7. Sørveggen. En vannrett stripe skiller Landskapsmotivet i øvre del, fra draperiene nedenfor. Foto til venstre, Riksantikvarens arkiv, 1950. Foto til høyre, NIKU, før behandling i 2010.

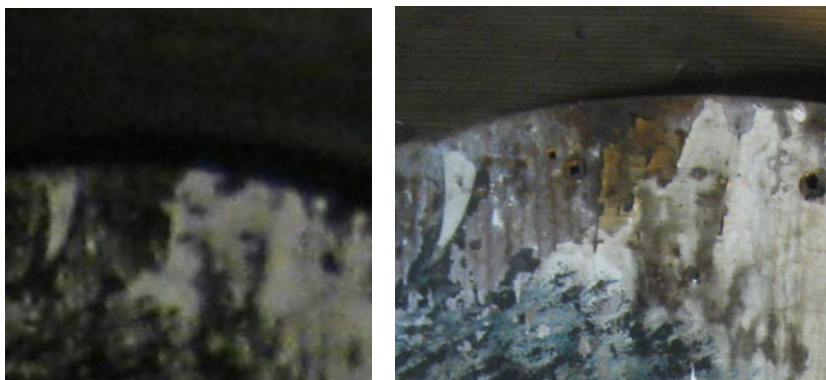
Det finnes ingen rapporter i Riksantikvarens arkiv om tidligere behandling av limfargedekor eller altertavle i Hopperstad stavkirke. Det ble imidlertid funnet en liten bit japanpapir på dekorfeltet over inngangsdøren på vestveggen, noe som tyder på at det kan ha blitt behandlet med animalsk lim (trolig gelatin) og japanpapir ved en tidligere anledning. Kirkens interiør og altertavle ble grundig fotodokumentert i 1950. Det er naturlig å tro at denne fotograferingen fant sted i forbindelse med behandling. Sammenligner man bildene fra 1950, med bilder tatt før behandling 60 år senere, ser man omtrent det samme skadebildet som i dag. Det ser ikke ut til at det har blitt flere skjolder eller større utfall siden 1950. En misfarget brun flekk i den hvite himmelen på toppen av døren på sørvegg, er ny siden 1950.

Fig. 8 og 9. Detaljer av fotografiene over viser en misfarging som er kommet etter fotograferingen i 1950, noe som tyder på at dekoren har gjennomgått en form for behandling.

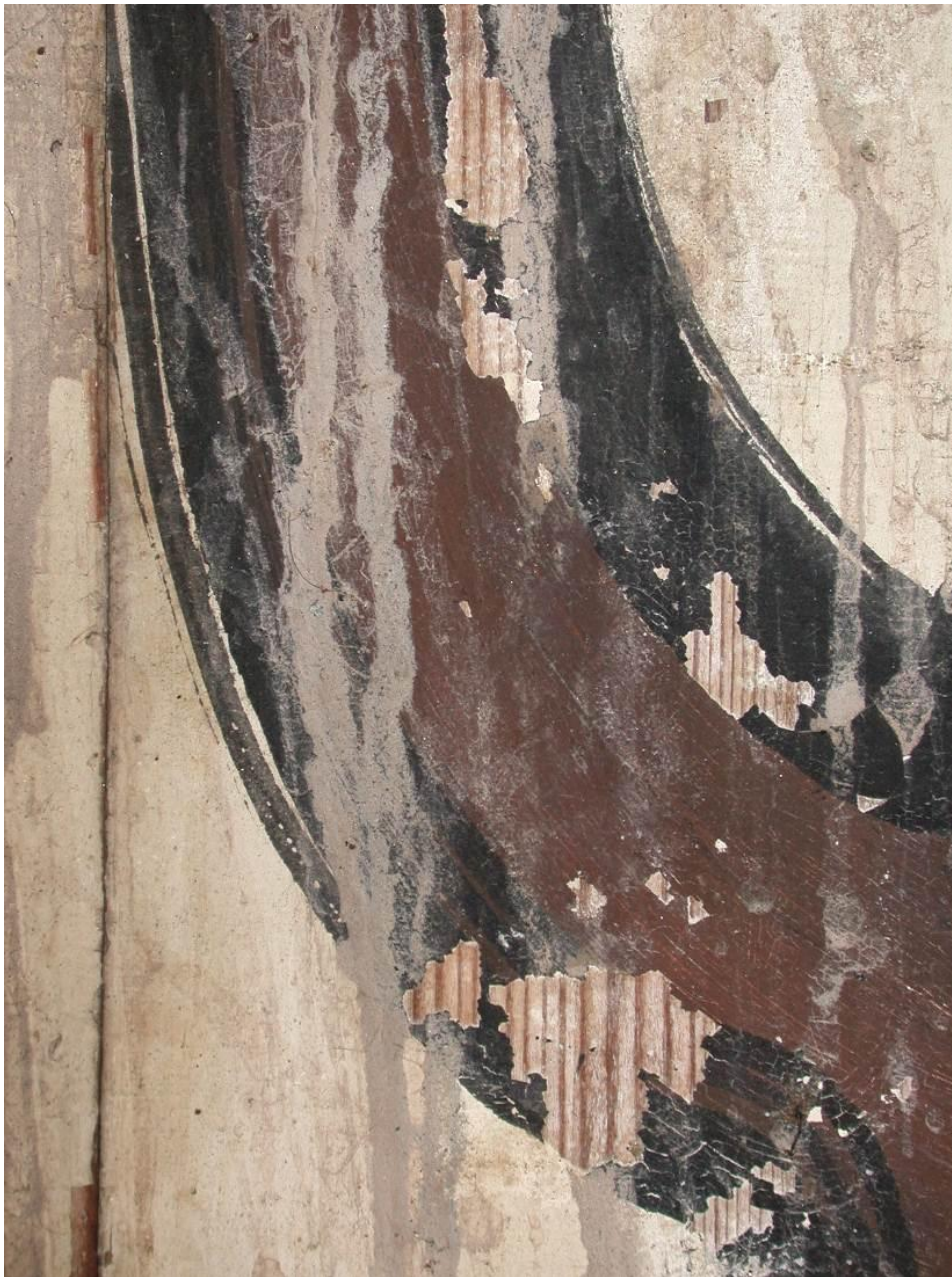
Grårosa malingrester lå som et ujevnt slør eller som malingrenn, over deler av malingen. Dette skrives seg fra nedvaskingen på 1800 tallet, hvor mesteparten av den originale veggdekoren ble vasket bort. Limfargen som ble løst opp, har blandet seg med støv og rent nedover veggen som grumsete maling.

Fig. 10. Malingrenn fra nedvaskingen på 1800 tallet. En blanding av limfarge og skitt har rent nedover dekormalingen. Detalj fra sørveggen før behandling

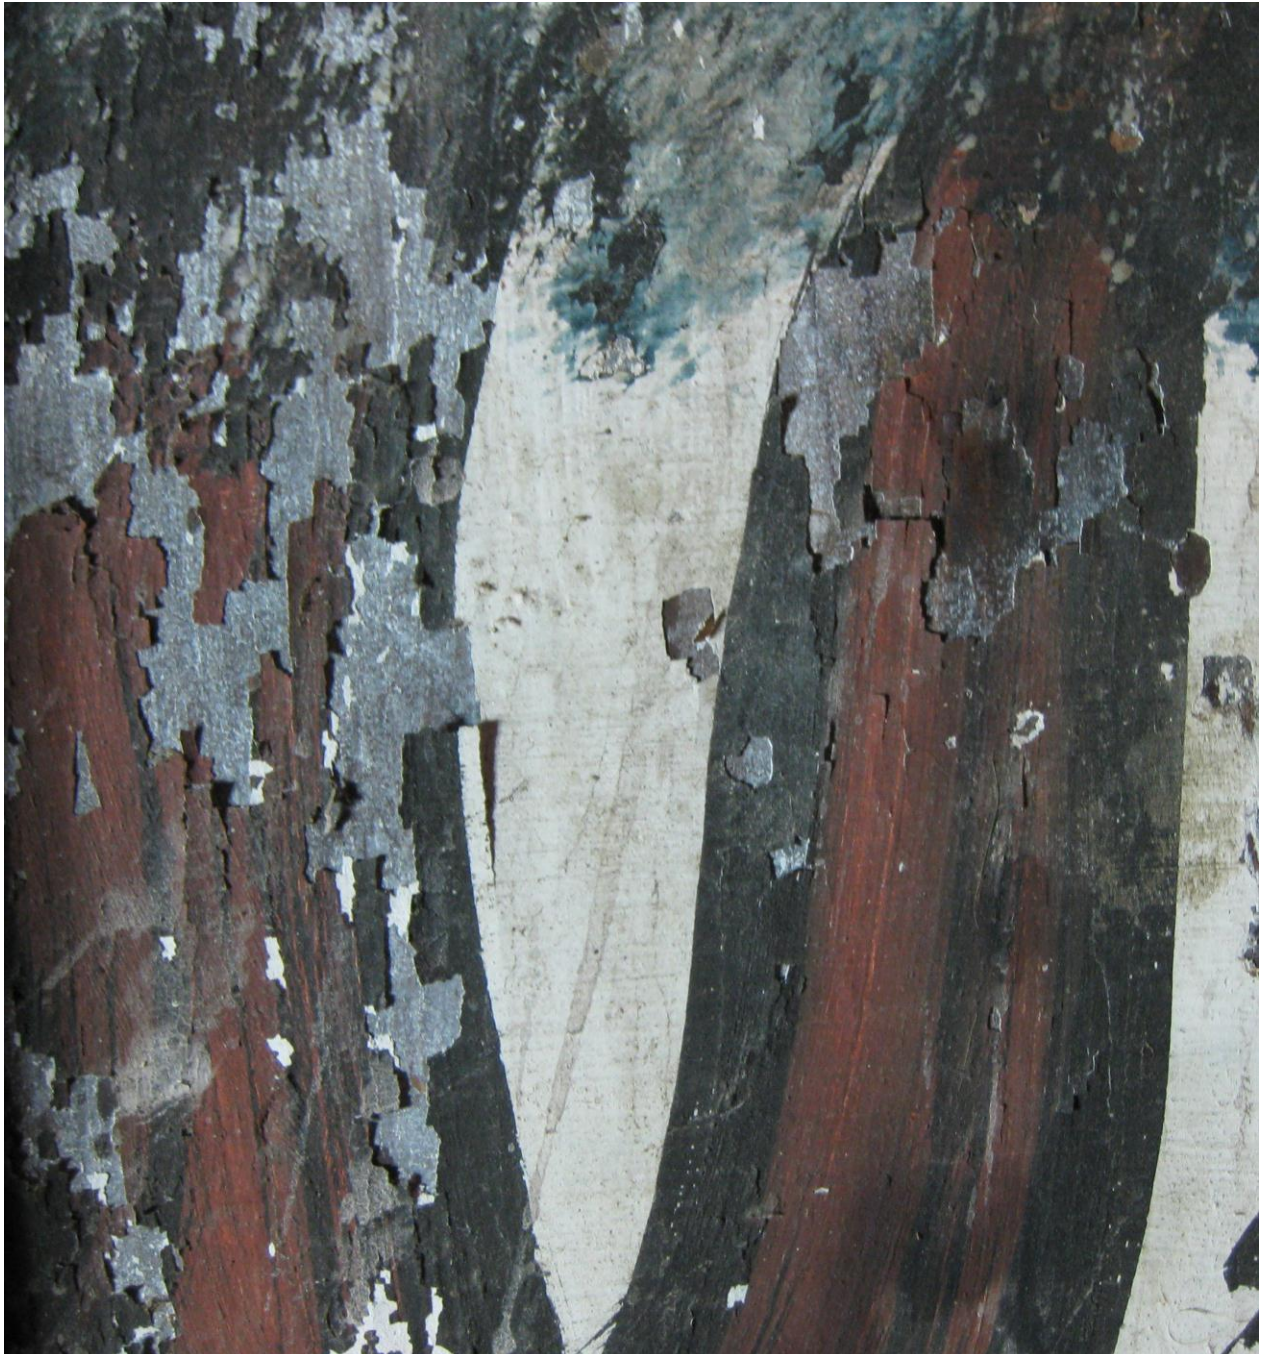
Før behandling var den malte overflaten svært ustabil og i dårlig stand. Malingen i skipet hadde stedvis dårlig vedheft til underlaget. Dette kunne sees som oppskallinger og utfall av maling over store deler av flaten.

Ved klimaendringer endres dimensjonene på treverk og maling i ulikt tempo. Når den relative luftfuktigheten synker krymper treverket raskere enn det malingen gjør og malingflakene blir presset mot hverandre. Etter hvert får man synlige opp- og avskallinger i malinglaget.

Fig.11 Detalj av limfargedekoren på sørveggen før behandling.

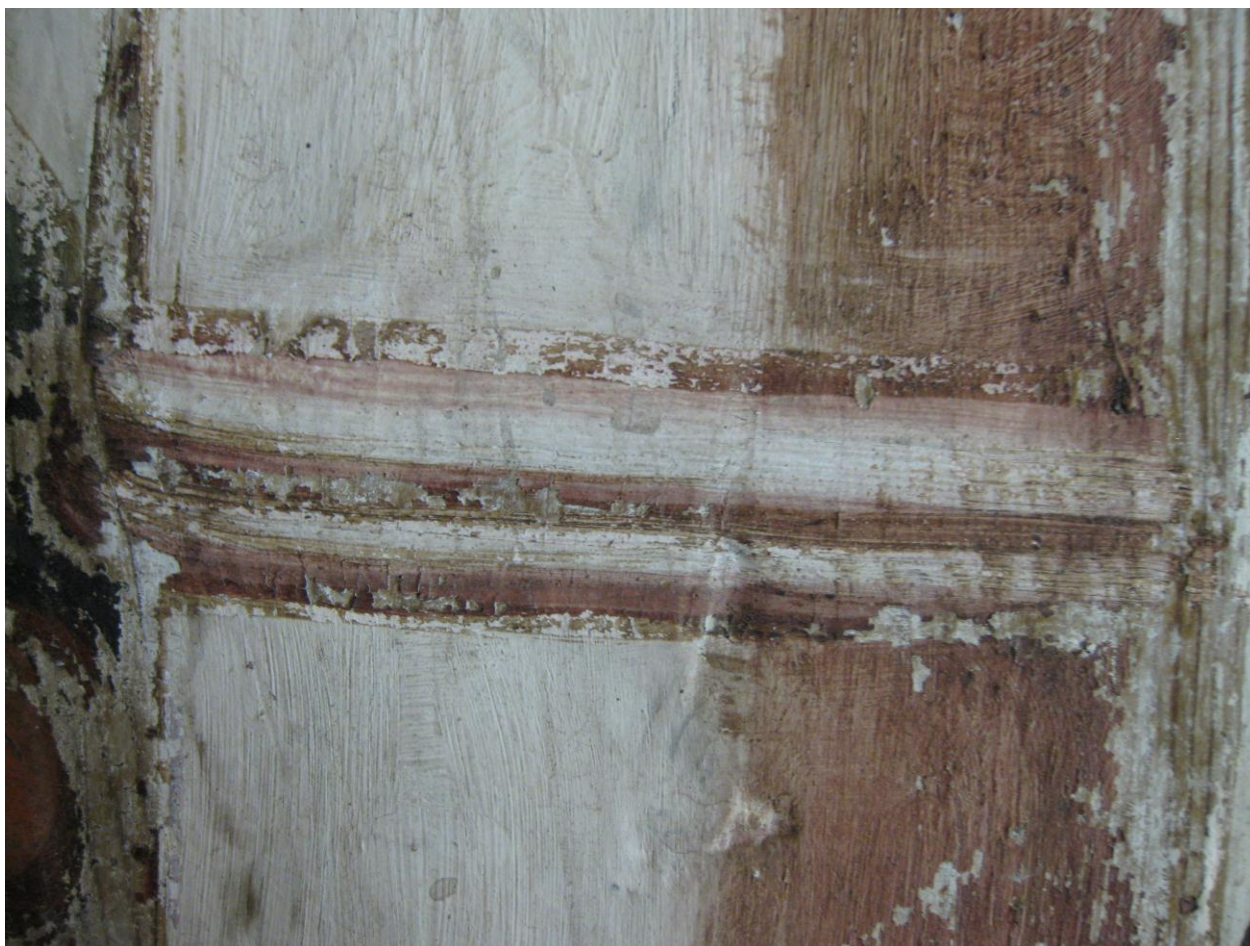
Fig. 12 Detalj av en søyle på venstre siden av skrifttavlen. Her kan man se at det er malt med to farger oppå den hvite bunnfargen. En laserende brun og en laserende rød farge. Det er omfattende oppskallinger og utfall i lasurene. Spesielt der hvor de overlapper. Den hvite bakgrunnsfargen har ikke det samme problemet.

Det kan virke sannsynlig at skadene, i hvert fall delvis, kommer av den tekniske utførelsen, dvs. at det kan ha vært påført for limsterk maling i utgangspunktet. Men det er også mulig at en senere behandling, som vi antar skjedde på 1950-tallet, har forsterket dette, ved at den malingen med for sterk limstyrke i utgangspunktet, ikke har latt limet trenge gjennom til treet bak i samme grad som den mer limsvake malingen, og at noe lim har havnet på overflaten, og ført til en forverring av et allerede pågående problem.

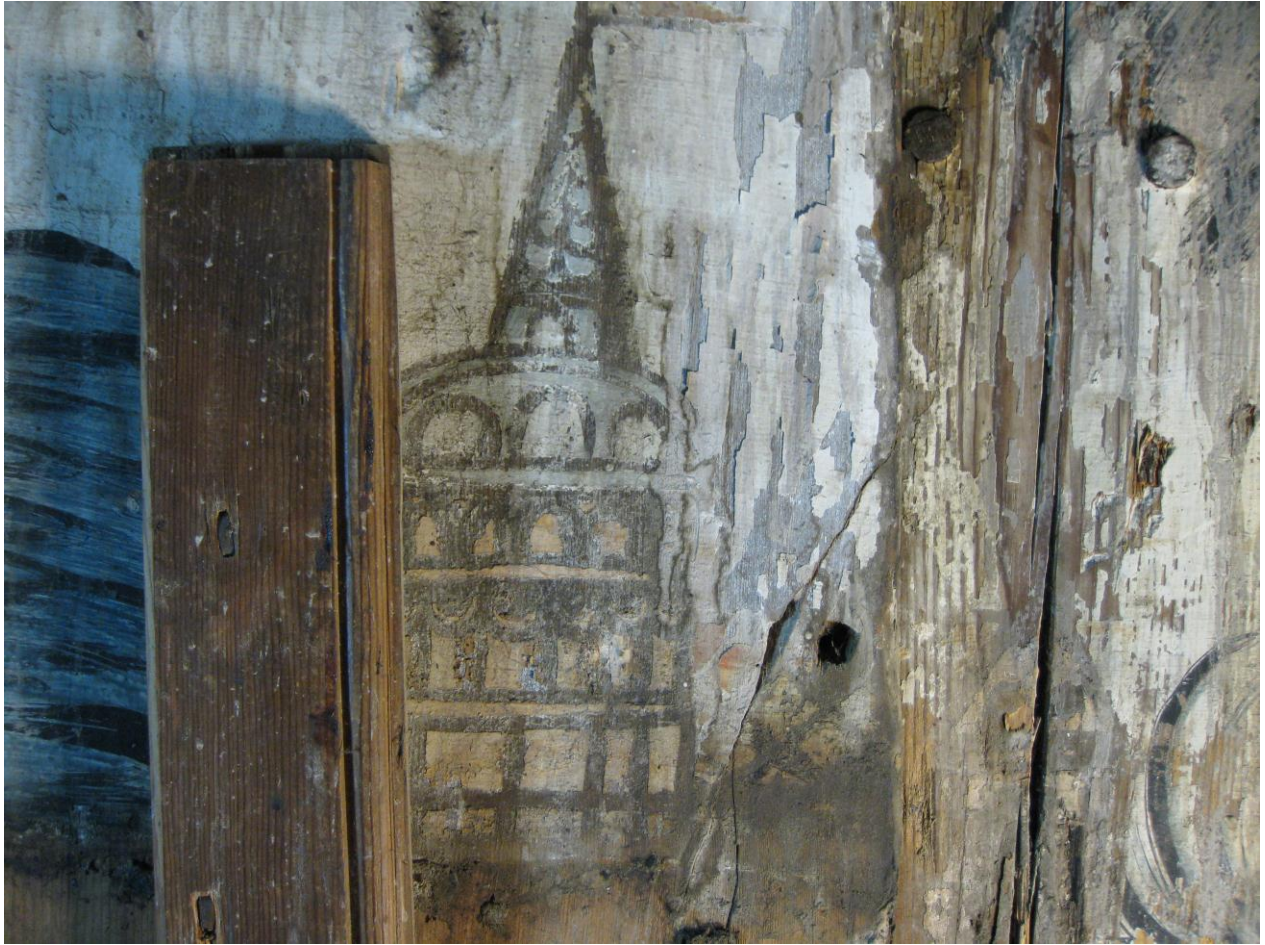
Veggdekoren på sørveggen mot vest, har i mindre grad slike forskjeller i glans, som beskrevet over, men den samme brune lasuren, ser ut til å ha forsvunnet mange steder her.

Fig. 13. Detaljfoto av sørveggen, før behandling. Konturstrekene i bygningen er brune fordi utfallene eksponerer treverket.

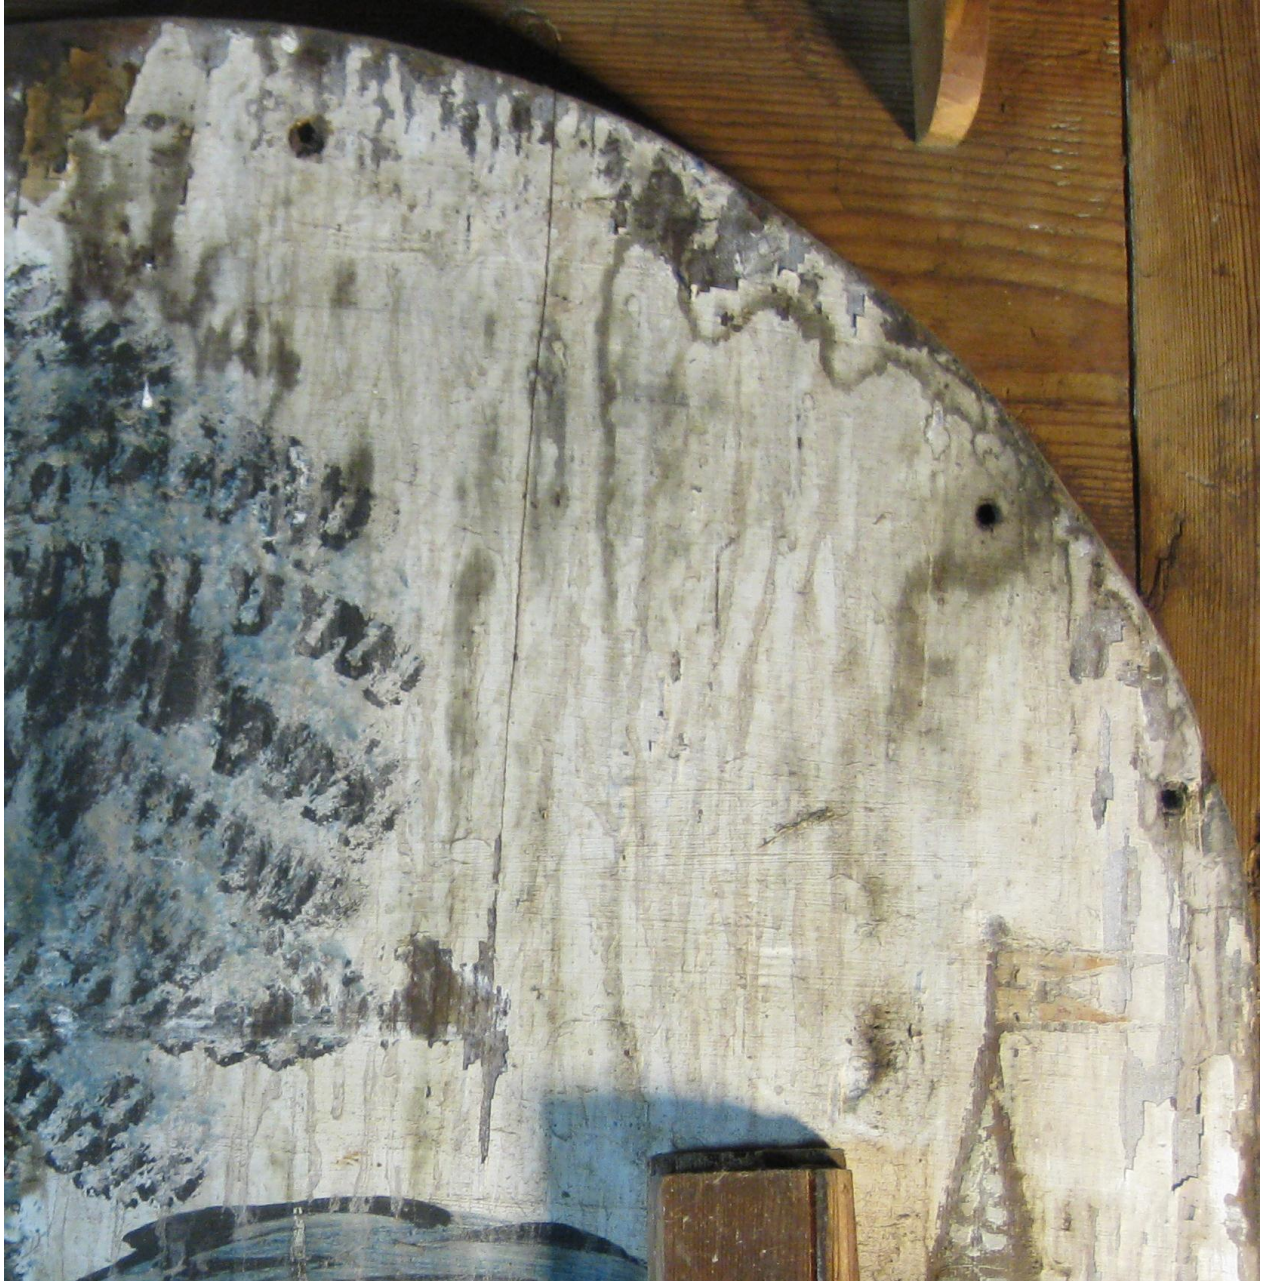
Fuktskadene i dekoren skyldes vann utenfra som har rent ned langs veggen. Fuktskjoldene arter seg som brune og grå striper og er mest påfallende i de lyse og ensfargede partiene. Fuktskjoldene kan observeres på fotografier fra 1950 tallet.

Fig. 14. Detalj sørvegg, før behandling. Vannskjoldene synes godt i den hvite bakgrunnsfargen. Baksiden av altertavlen:

Under konsolideringsprosessen ble også en del støv fjernet fra overflaten. På lokale problemområder ble det lagt fuktige kompress på overflaten for å trekke ut skjolder. Dette ble foretatt på mesteparten av landskapsdekoren på sørveggen pluss enkelte skjolder på skrifttavlen.

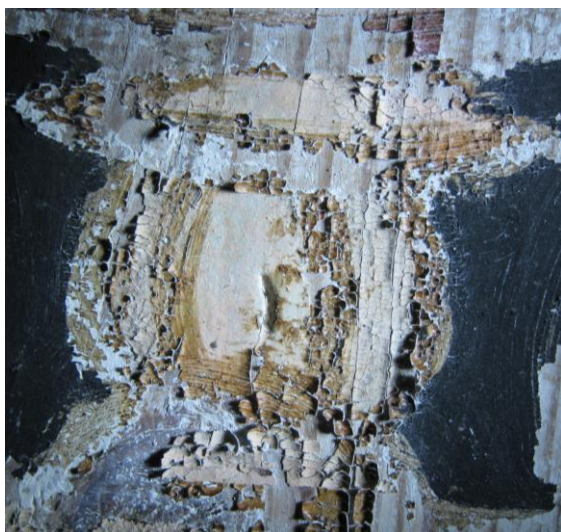
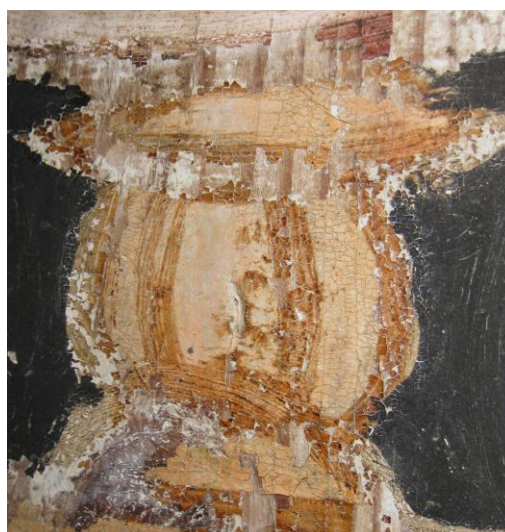
Fig. 18 og 19. Detalj skriffelt. Foto til venstre er tatt i sidelys, etter behandling med størlim. Fotoet til høyre er tatt etter behandling med Lascaux medium for konsolidering.

Konsolideringstest foretatt under forprosjektet i 2010 på medaljongen (sørøst vegg) 2 % viste seg ikke å være tilfredsstillende. Derfor ble det økt til 2,5 % størlim i vann. Dette ble forsøkt på dekoren rundt skriffeltet. Dette viste seg heller ikke å fungere tilfredsstillende. Deretter ble prosenten økt til 3 % over de samme områdene.

Områdene som ikke lot seg konsolidere på denne måten var for det meste konsentrert til de brune fargene, som i utgangspunktet hadde størst problemer med små og stive oppskallinger. Disse oppskallingene ble punktkonsolidert med uforynnet LMK (Lascaux medium for konsolidering) påført med spisspensel og senere bruk av varmeskje.

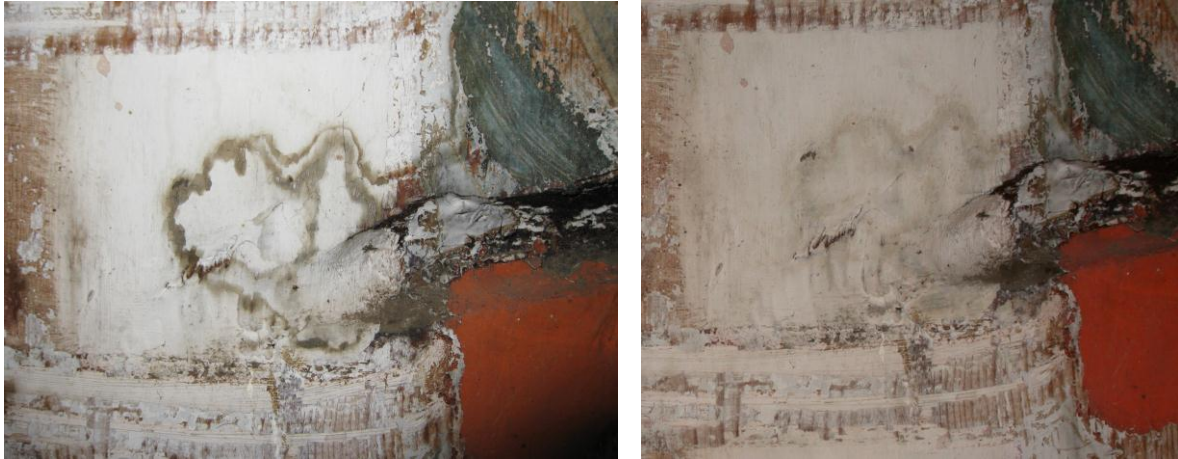
Fig. 16 og 17 Før og etter behandling av vannskjold. Detalj skriftfelt, sørvegg.

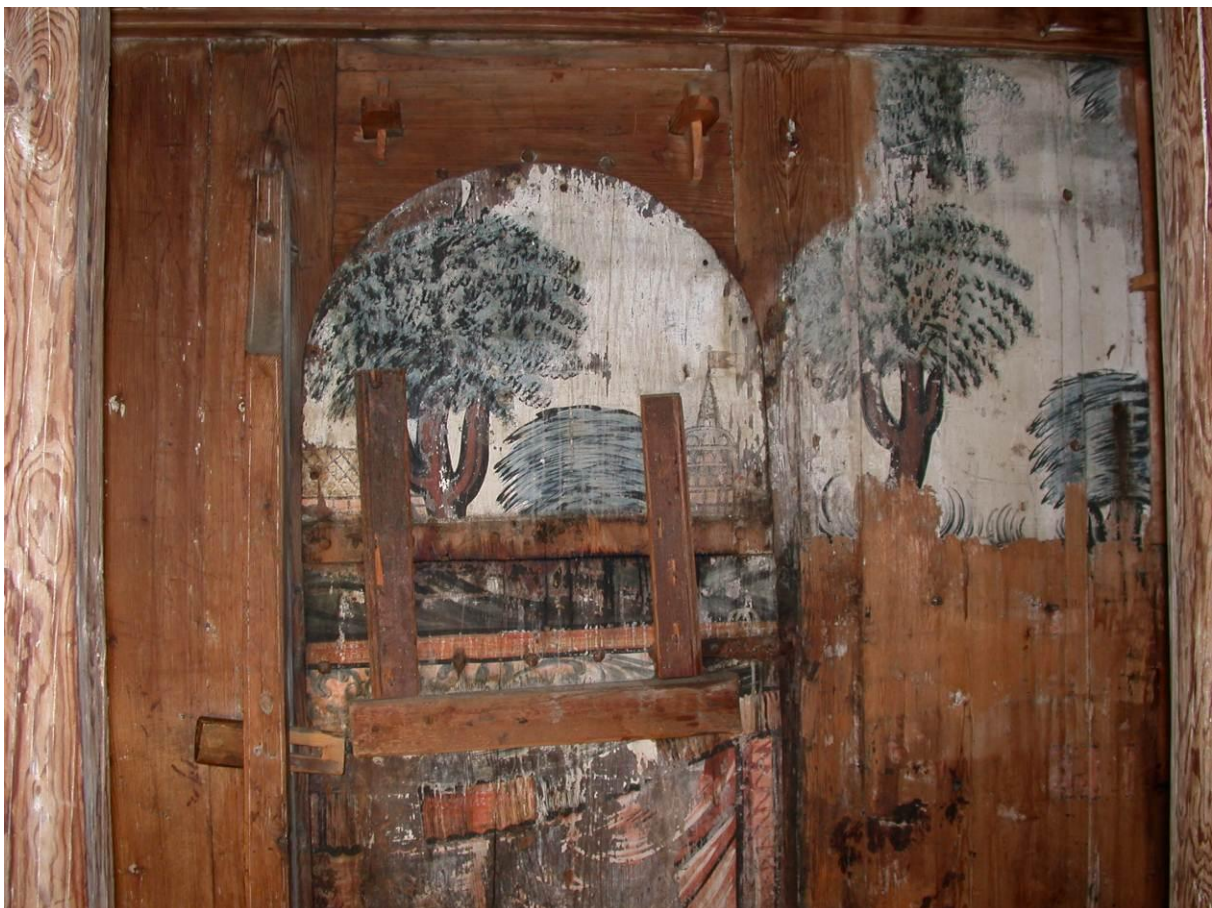
Fig. 15. Etter behandling. Landskapsmotiv på innsiden av dør og på vegg – sørvegg. Et stykke ned på døren kan man se en vannrett stripe i rødt, som markerer skille mellom landskapsfrisen og draperiene nedenfor.
