NIKU Oppdragsrapport nr 56/2011

Hopperstad stavkirke, begravelleskjold

Konservering

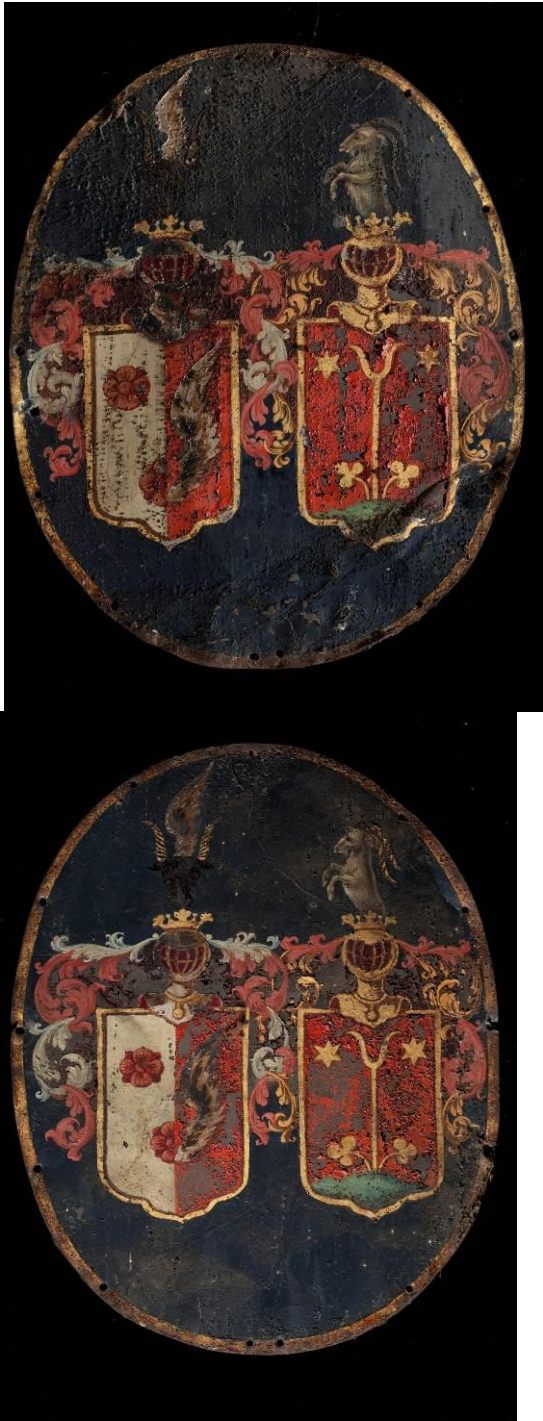
Fig 1 og 2: Helopptak før behandling i 2010. Begravelsesskjoldet til venstre (A), henger på sørsiden av inngangspartiet, mens begravelsesskjoldet til høyre (B) henger på nordsiden. (Foto: Birger Lindstad)

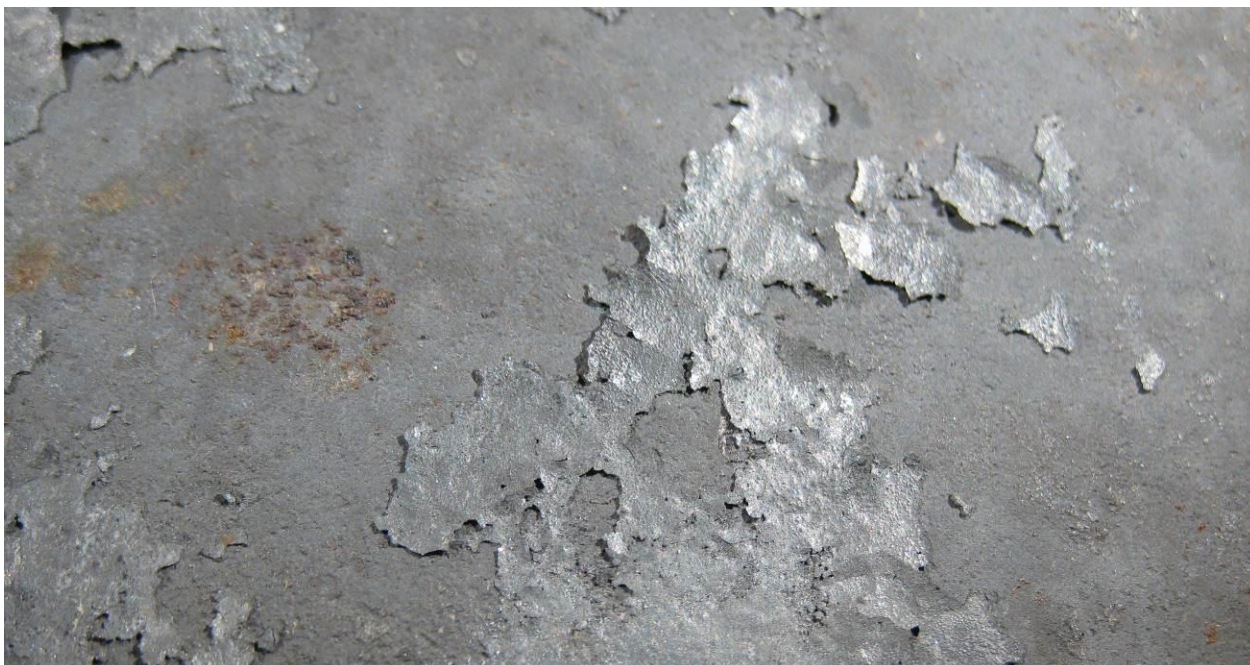
Det er enkelte utfall hvor delvis uskadet tinn er eksponert. Der kan man se hvordan den grå korrosjonen sprenger seg gjennom tinnets overflate. Baksiden av skjoldet er ubehandlet. Der er tinnnet nesten helt smuldret bort, og den eksponerte jernoverflaten har flekker med rust.

Fig 3. Detaljfoto av baksiden. Grått tinn ligger som porrøse flak over jernplaten. Til venstre i bildet sees en klynge med rustklumper.

Rust og tinnoksid ble mekanisk fjernet med stålull, deretter ble de renset med etanol, før hele overflaten ble gitt et strøk Owatrol olje.

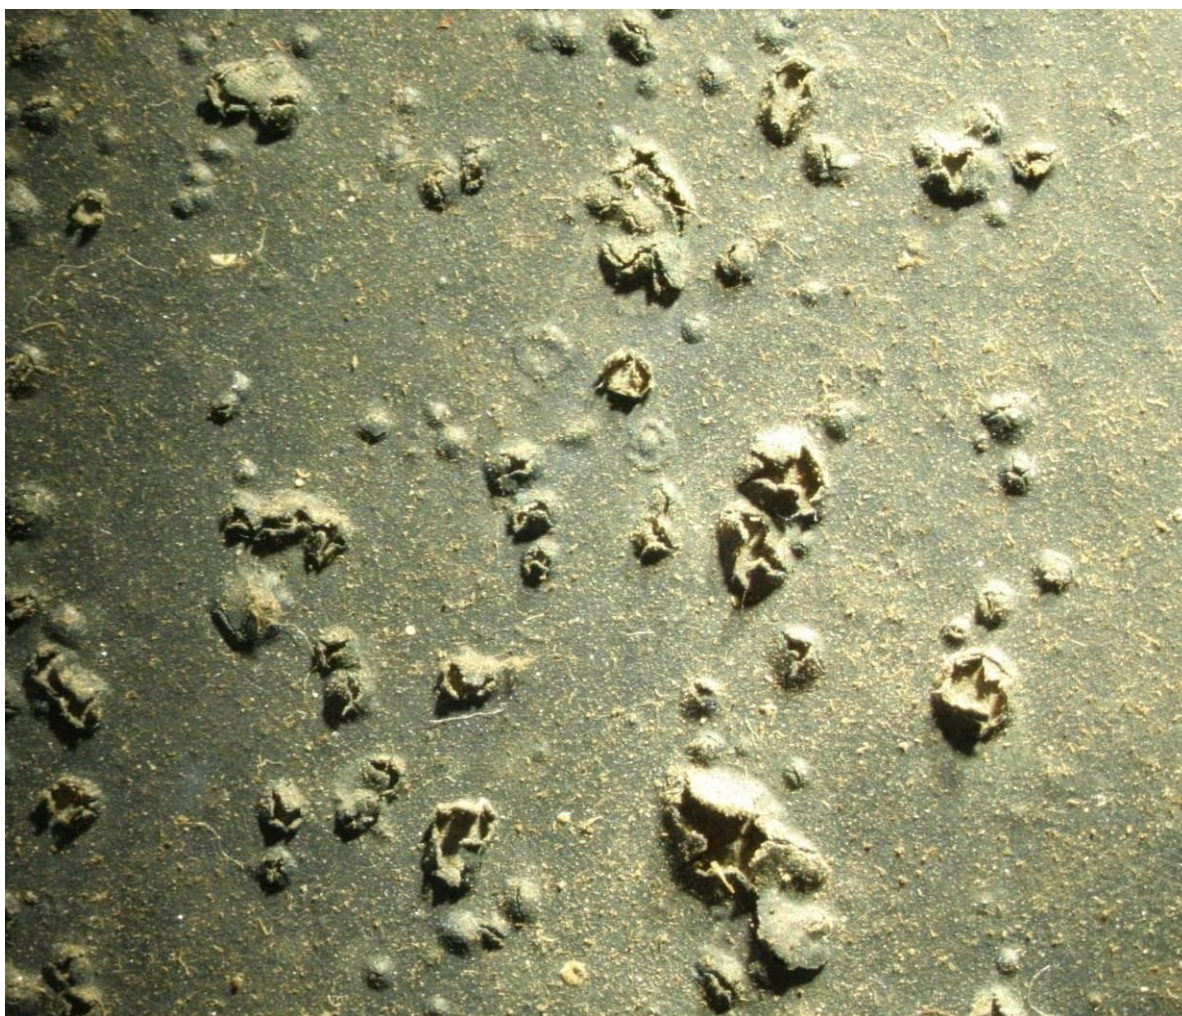
Fig.4 Detalj skjold, B, sett gjennom mikroskop. På bildet ser man små vortelignende klumper i malingen. Det kommer av at korrosjonsproduktet (tinnoksid) tar større plass enn ren tinn, og dermed presser malingen opp. Når det blir mye nok korrosjon, vil malingen sprekke, og man får kratere. Tinnoksidet, som er porøst, vil forsvinne slik at jernoverflaten blir eksponert.

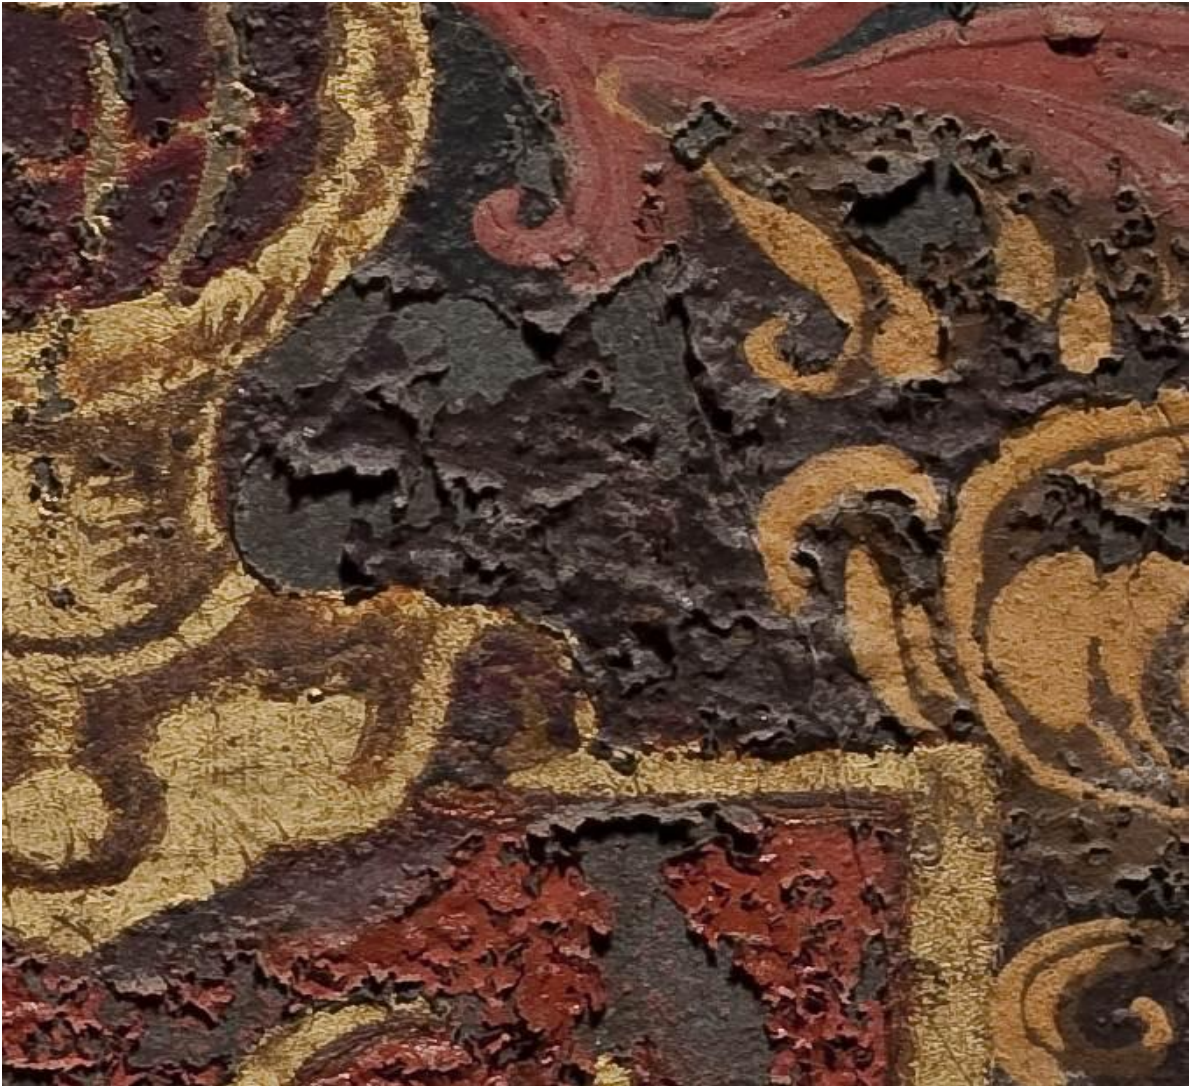
Enkelte utfall i malinglaget eksponerer uskadet tinnoverflate. Disse skadene kommer trolig av støt. Skjold A har jevnt over mer korrosjon enn skjold B, men det er spredt over hele skjoldet, mens skjold B har mindre korrosjon, men skyggen under hjelmkappen er så godt som helt ødelagt av korrosjon. Fargene har gulnet kraftig, spesielt den blå bakgrunnsfargen, som i dag ser nesten svart ut. Den mørke bakgrunnsfargen har en ujevn glans, som kan se ut som flekker og søl, men det gir ingen utslag i UV-lys.

Fig.5 Detalj fra foto skjold B. (Briger Linstad) skyggefelt til høyre for rustningen, under kappen. Omfattende korrosjon under malingen, som trolig er en krapplakk-lasur.

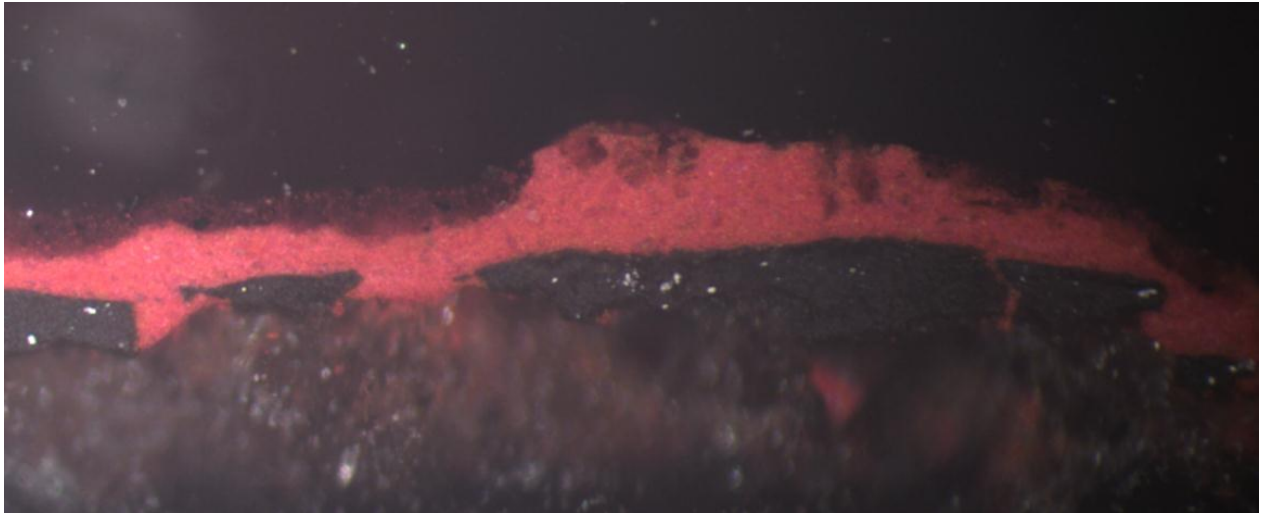
Den røde bakgrunnsfargen i våpenskjoldet til høyre, er en senere påføring. Den har et annet utseende enn malingen for øvrig. I tverrsnitt kan man se at malingen har sivet ned i sprekker i metallet. Noen som viser at metallet allerede hadde skader i form av mikrosprekker da det ble malt med denne malingen.

Fig 6: Tverrsnitt av rød farge på høyre skjold på skjold A. Her kan man se at den røde malingen har sivet ned i sprekker i tinnoverflaten, som på snittet ser mørk grå ut.

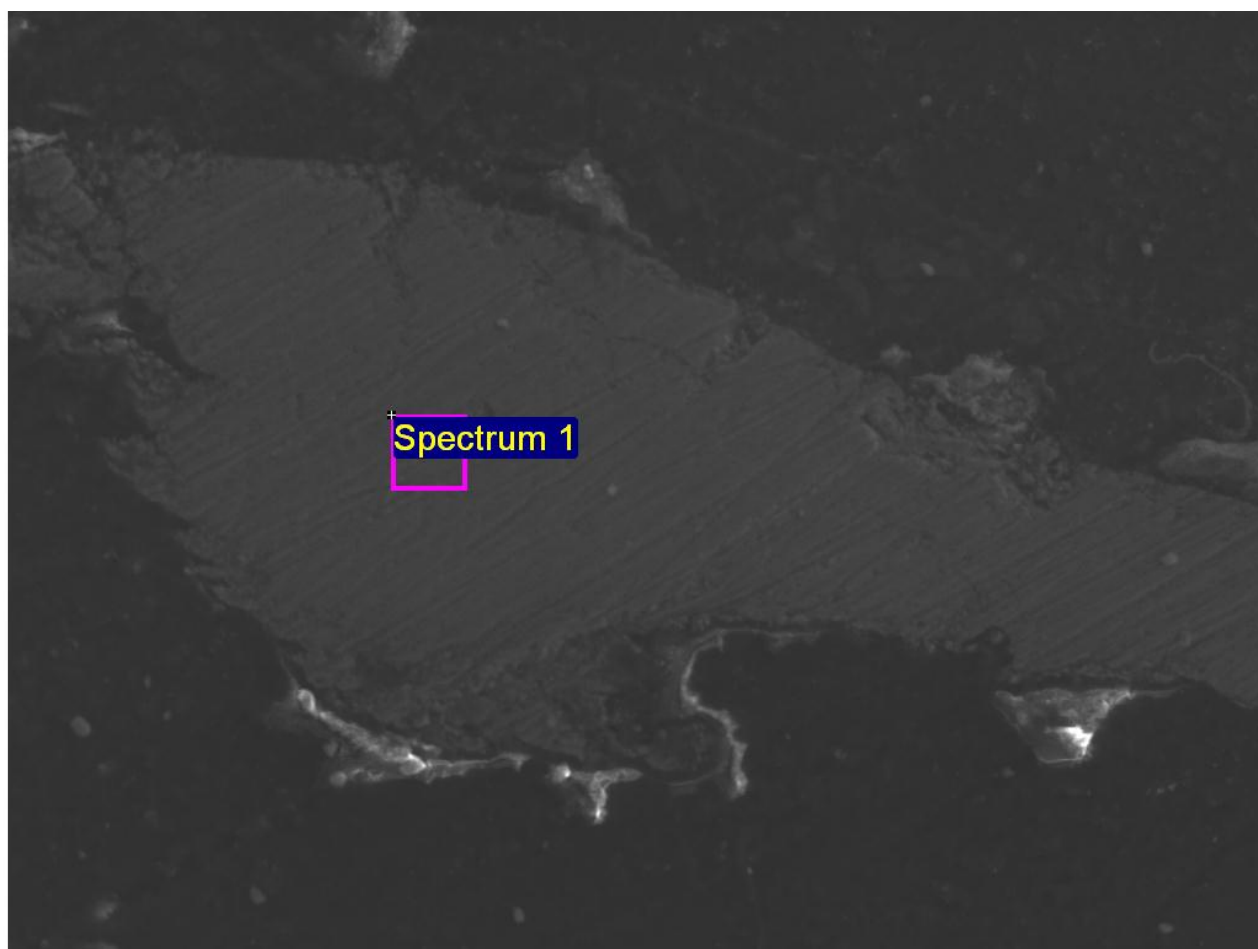
Prøve tatt fra området mellom hjelm og hjelmklede: rød lasur. Analysen viser at metallet i prøven er rent tinn.

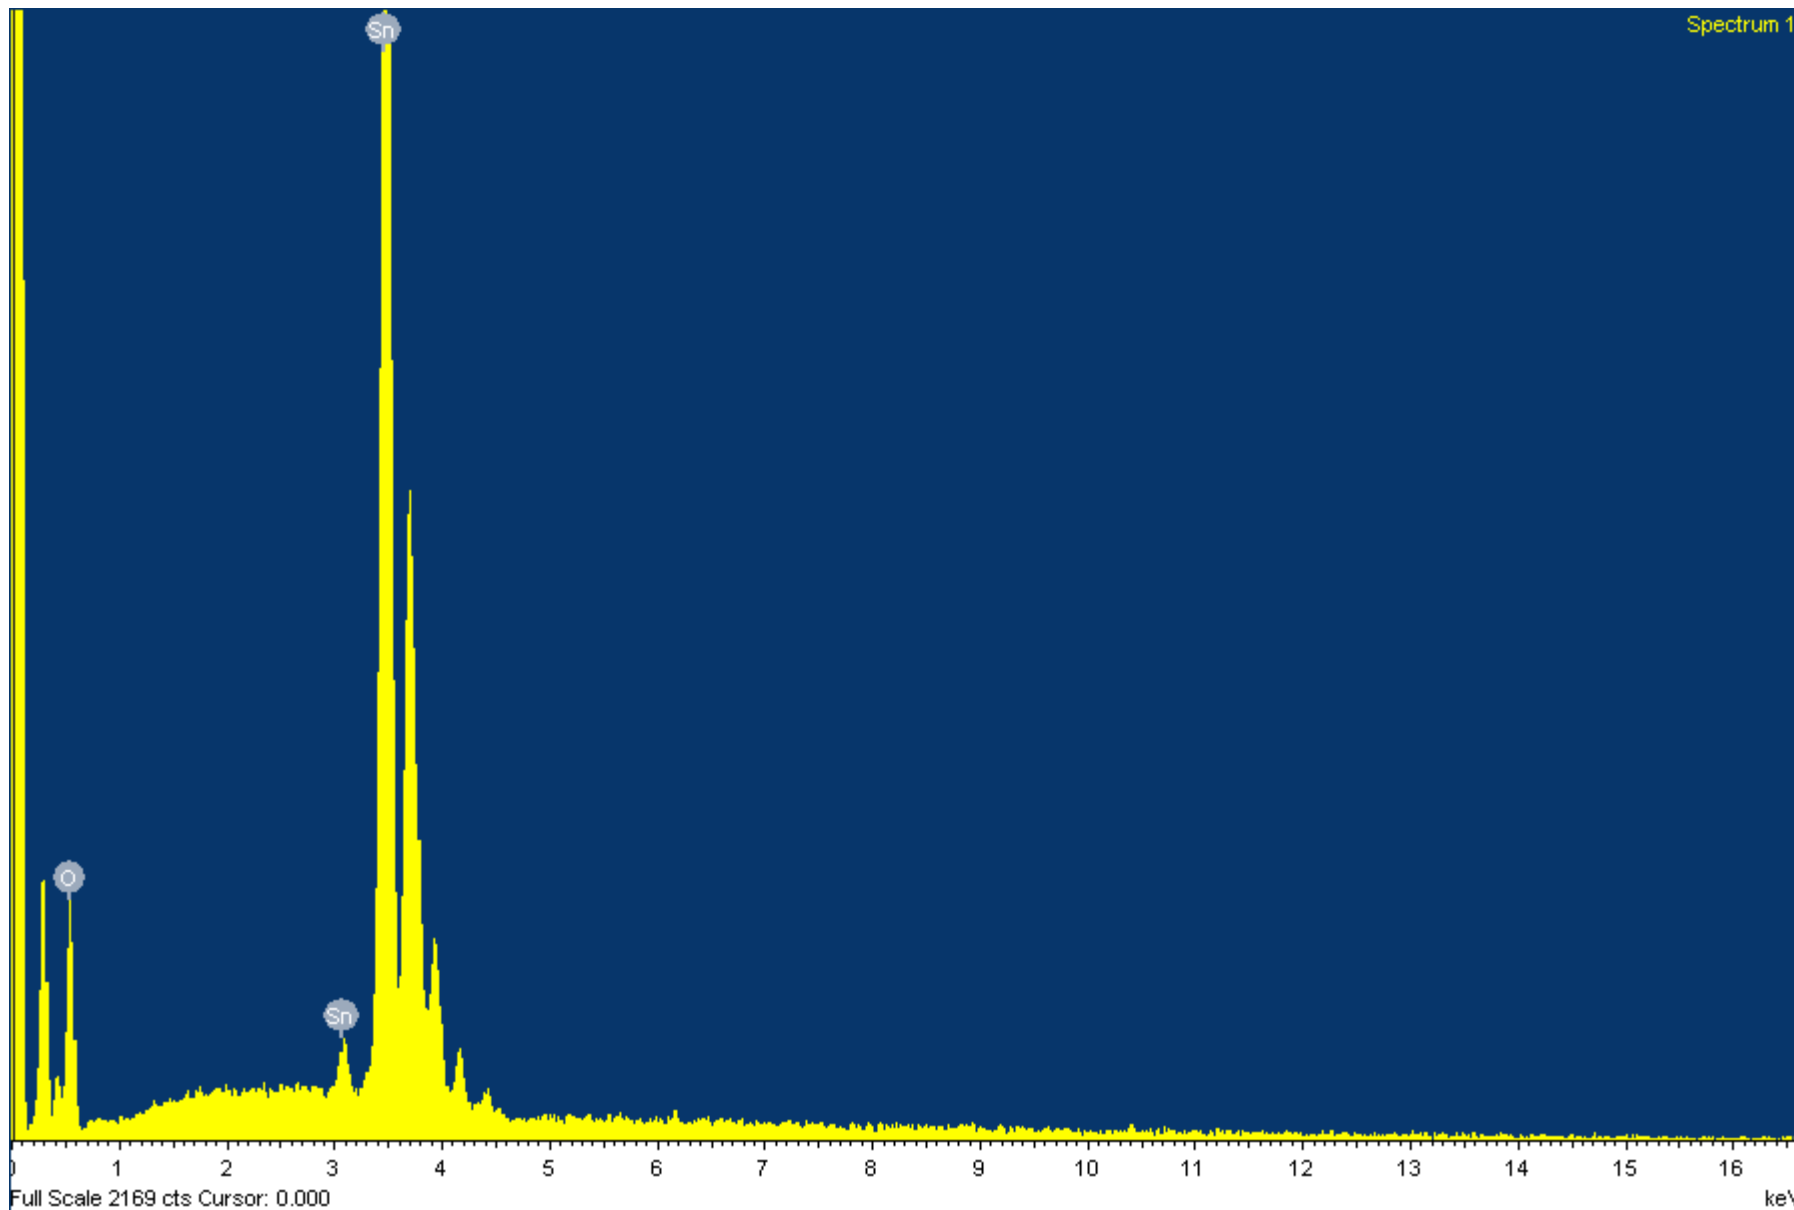
Prøve tatt fra området mellom hjelm og hjelmklede: rød lasur. Analysen viser at metallet i prøven er rent tinn.
