NIKU Oppdragsrapport 128/2009

Grip stavkirke. Alterskap, alterduk, antependium og andre interiørdetaljer. Tilstand 2009

Tone Olstad

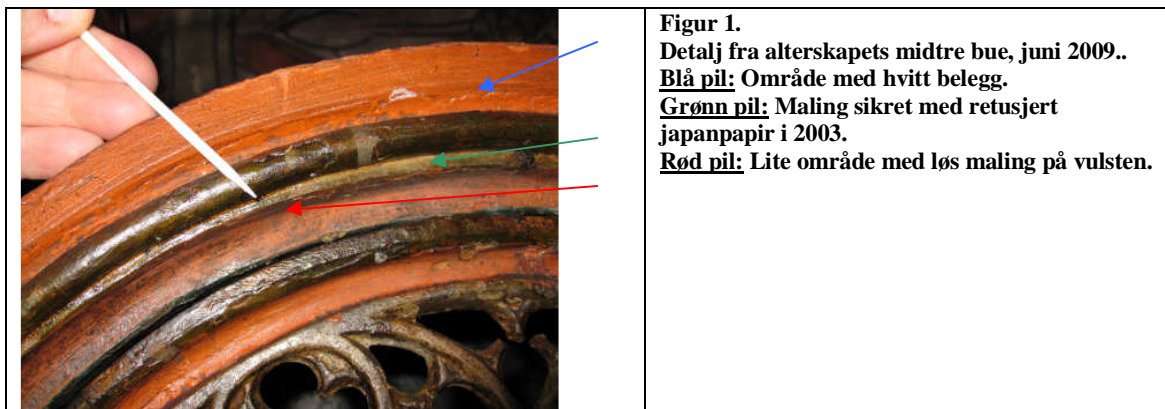
På noen få små steder i tilknytning til tidligere skader i malingfilmen, er det et hvitt belegg på malingfilmen. Dette ser ut som nedmattet voks, eller rester av lim hvor brytningsindeksen er endret. Det er høyst sannsynlig ikke lim fra behandlingen på NIKU i perioden 2001- 2003, ettersom det ligger på meget få steder i forholdet til den omfattende festingen av løs maling som ble foretatt.

Figur 1.
Detalj fra alterskapets midtre bue, juni 2009..
Blå pil: Område med hvitt belegg.
Grønn pil: Maling sikret med retusjert japanpapir i 2003.
Rød pil: Lite område med løs maling på vulsten.

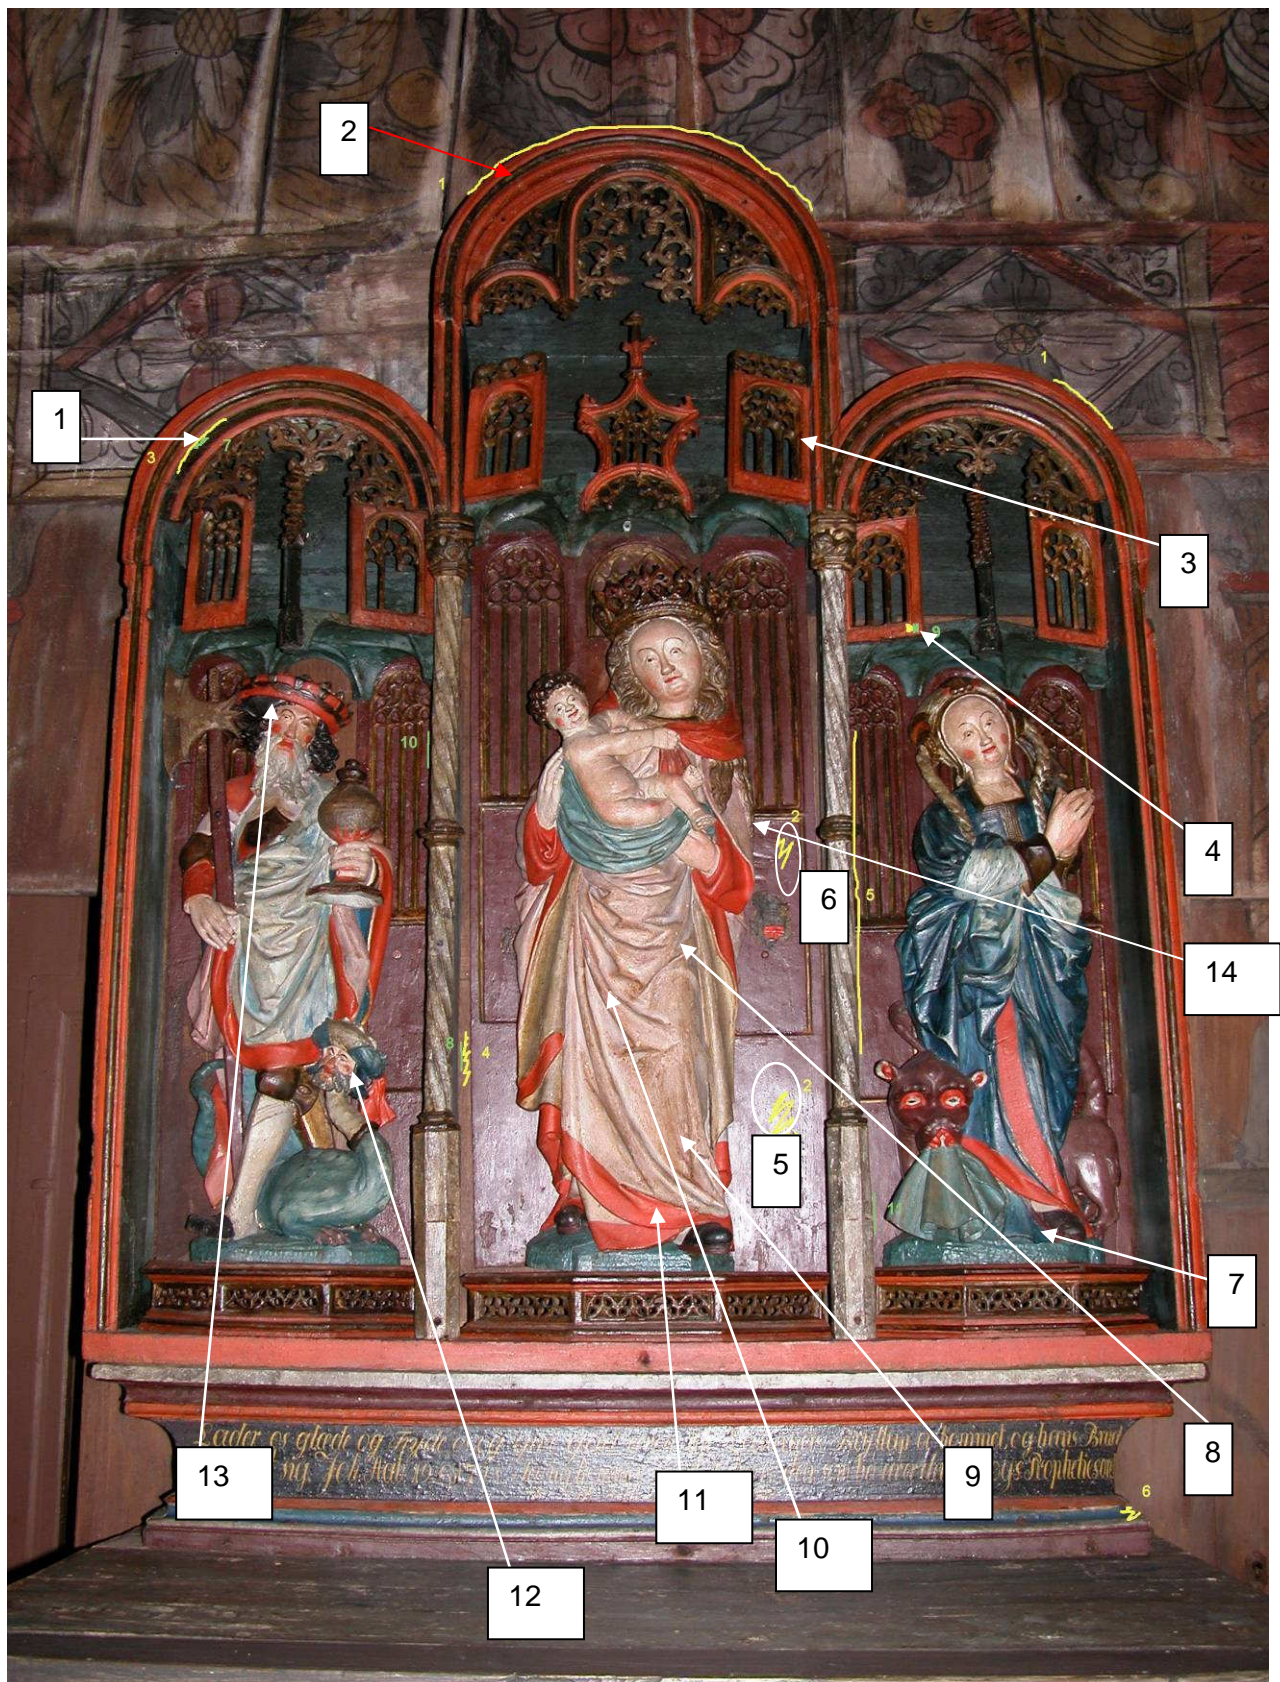
Figur 2. Løs maling på alterskapet juni 2009. Gule og grønne markeringer tilhører observasjoner gjort i henholdsvis i 2006 og 2007.

Den løse malingen er markert med piler og nummer. De som ikke er festet med LMC² er vurdert til at oppskallingen er å liten at den ikke vil løsne.

1. Løs maling langs kanten. Ikke festet.
2. Bom i malingen. Trolig ikke endret etter at det ble behandlet hos NIKU. Området med bom i malingen er sikret ved siste behandling hos NIKU med japanpapir.
3. Bom på sideveggen, i den blå malingen.
4. Saltutslag på messingskrue.
5. Blanching i overflaten. Kun som usammenhengende linjer. Ikke skjemmende ved vanlig lys.
6. Som 5.
7. Løs maling nede på kjolen. Festet med LMC 2009.
8. Løs maling. Lite område.
9. Løs maling. Lite område.
10. Løs maling. Lite område.
11. Løs maling. Lite område.
12. Løs maling. Festet med LMC 2009.
13. Løs maling. Festet med LMC 2009.
14. Avskalling i kanten av skjøten. Tilsynelatende ikke løs maling rundt. Festet med LMC 2009.

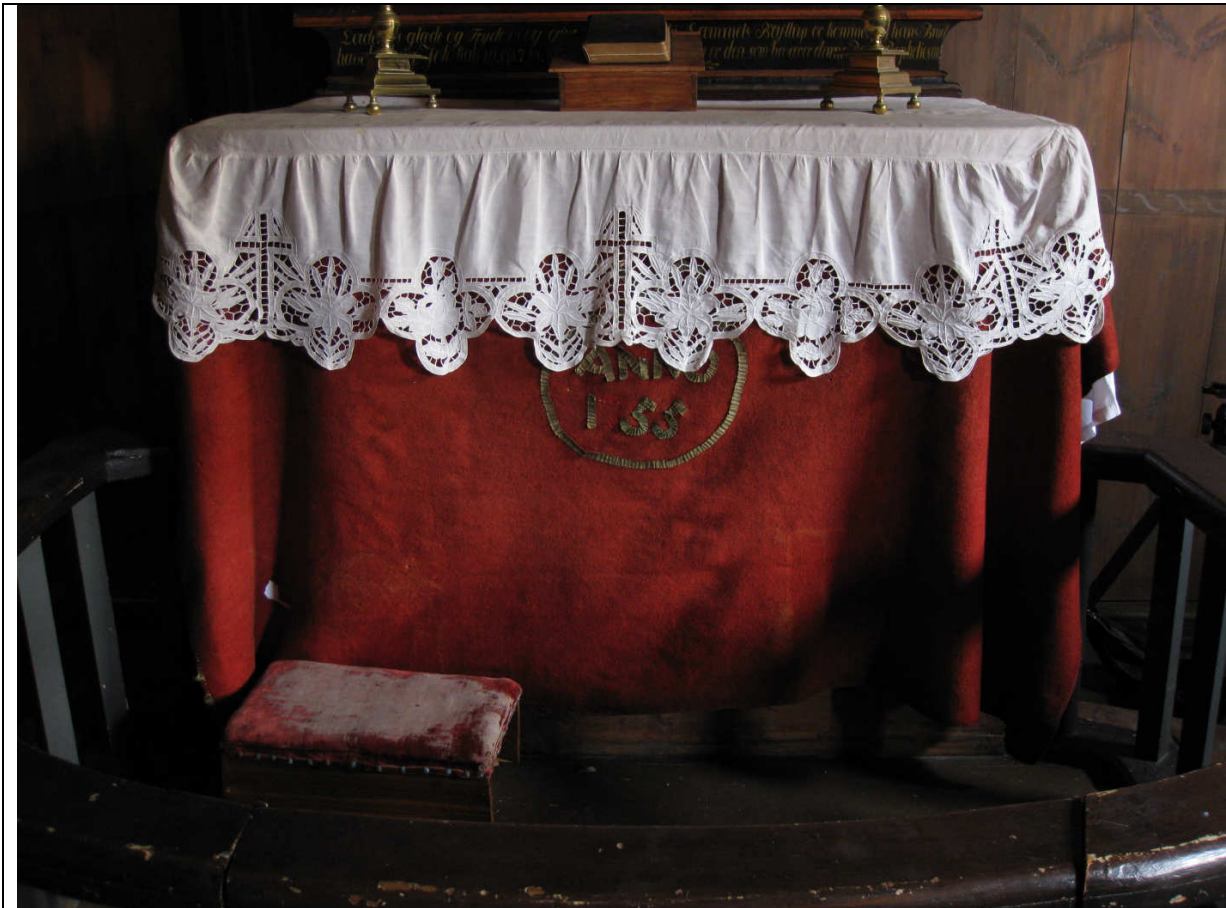
Figur 3. Antependium, alterduk og bedeskammel. Det er veldig bra at det er lagt en bomullstekstil mellom alteret og antependiet.

Alterduk og antependium fra 1755 bør vurderes av tekstilkonservator. Det er uansett behov for at alterets tekstiler tildekkes med to hvite laken eller annen hvit, vasket bomullstekstil når kirken ikke er i bruk. Tekstilen skal dekke hele antependiet.

Det ville dessuten være en fordel om det ble lagt en hvit, vasket bomullsduk oppå alterduken. Den skal være like stor som bordflaten og skal ligge der permanent for å beskytte den hvite alterduken.

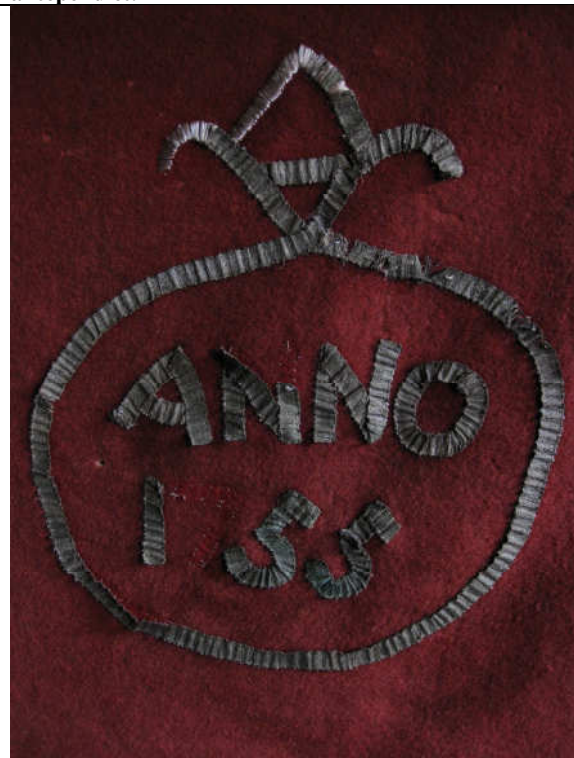
Figur 4.

7- tallet på antependiet er allerede tapt. Også resten av antependiet kan gå tapt om man ikke snart gjør noe for å bevare denne teksten. Eventuelle tiltak bør vurderes av tekstilkonservator.
