Rapport Konservering 46/2008

Kaupanger stavkirke.

Behandling av inventarstykker i kirken:
altertavle, prekestol, døpefont og
"Gjødeepitafiet", samt limfargedekor
på vegger og konstruksjon

Tone M.Olstad

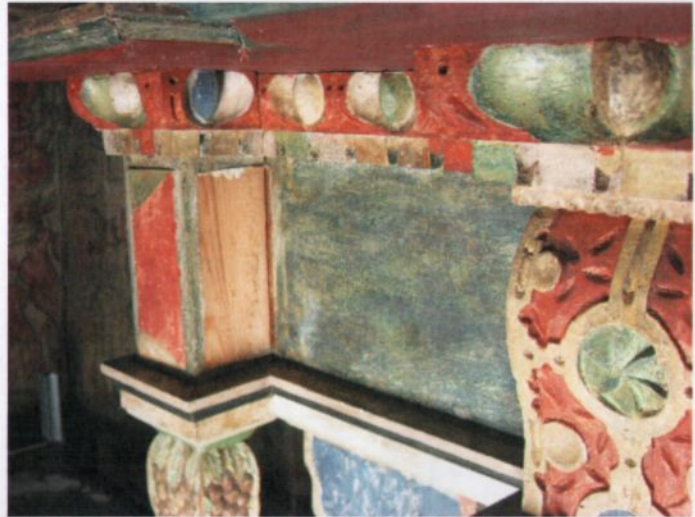
Fig. 16 og 17

Fig.16 viser tilstanden før behandling, mens fig. 17 viser ett annet område etter konsolidering og retusjering. Legg merke til at et fasett-element mangler.

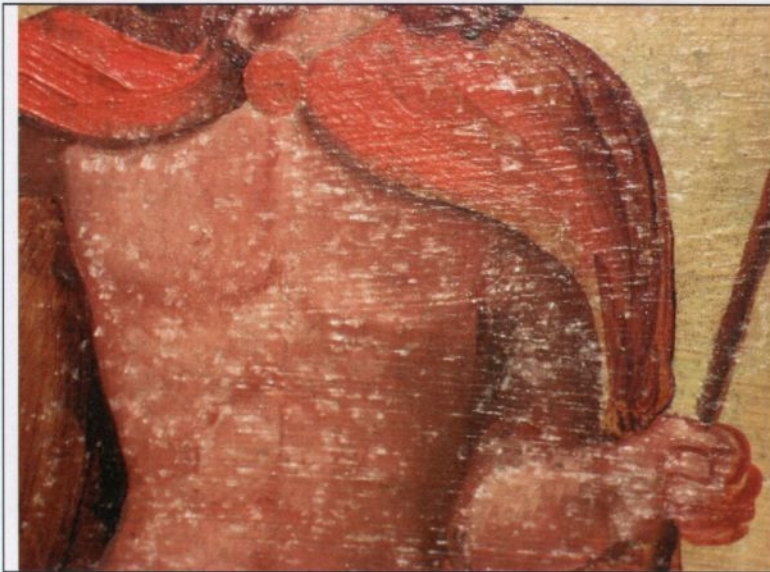
Det er noen få, små punkter med løs maling på maleriene. På det øvre maleriet er det punktskader i fernissen.

Fig. 18 viser de lyse flekkene i fernissen. Fernissen har sluppet fra underlaget i punkter, slik at luft er kommet mellom maling og ferniss og gir lyse flekker på maleriet.

Å femissere hele maleriet ville være en løsning for å fjerne de lyse flekkene. Ettersom et tykkere lag ferniss ikke var ønskelig, testet vi bruk av punktfernissering på de lyse flekkene både med MS2A- og Dammar-basert ferniss. Punktfernissering med Dammar-basert ferniss endret brytningsindeksen og de lyse flekkene ble mindre synlige. På enkelte av punktene ble det påført ferniss to ganger. Renseprøven i nedre venstre del av maleriet, ble også femissert over.

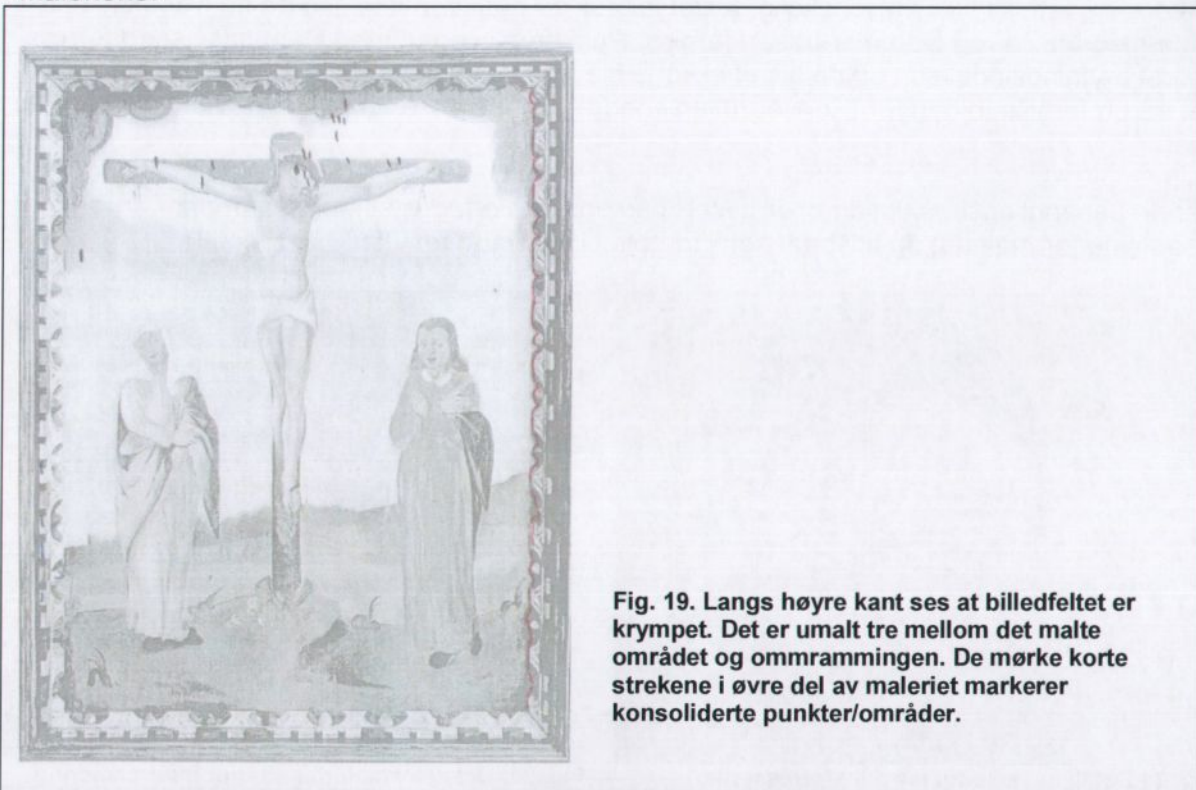
Fig. 19. Langs høyre kant ses at billedfeltet er krympet. Det er umalt tre mellom det malte området og omrammingen. De mørke korte strekene i øvre del av maleriet markerer konsoliderte punkter/områder.

Løs maling ble punktfestet med LMC. Det ble ikke brukt varmeskje. Punktfesting på omrammingen er forholdsvis omfattende. Punktfesting på selve maleriene er minimal. Det ble ikke foretatt noen generell konsolidering av malinglaget verken på omrammingen eller maleriene.

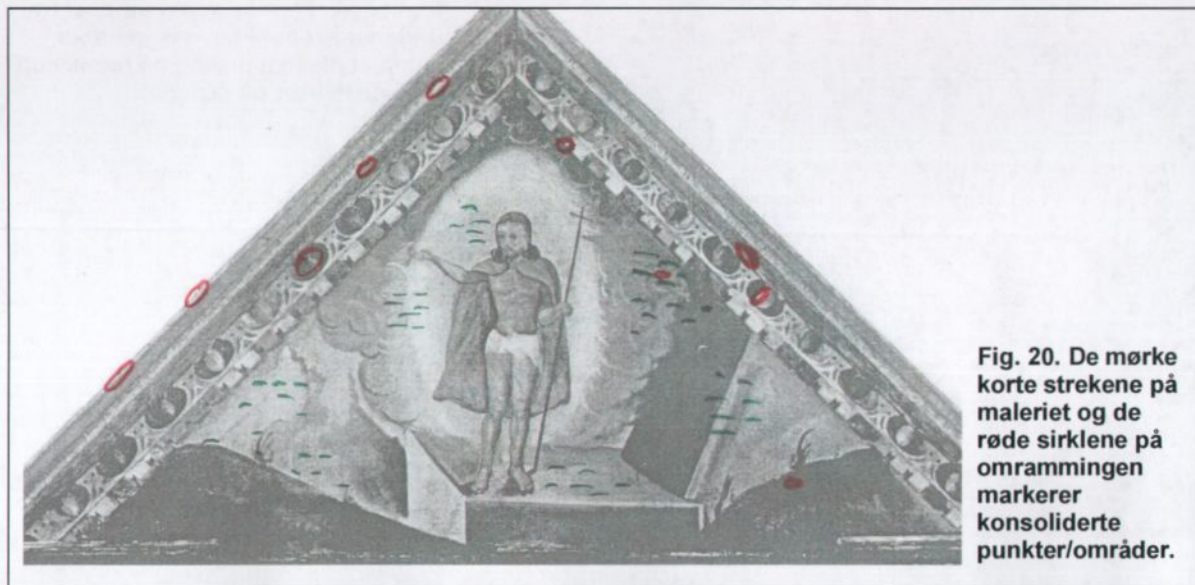
Fig. 20. De mørke korte strekene på maleriet og de røde sirlene på omrammingen markerer konsoliderte punkter/områder.

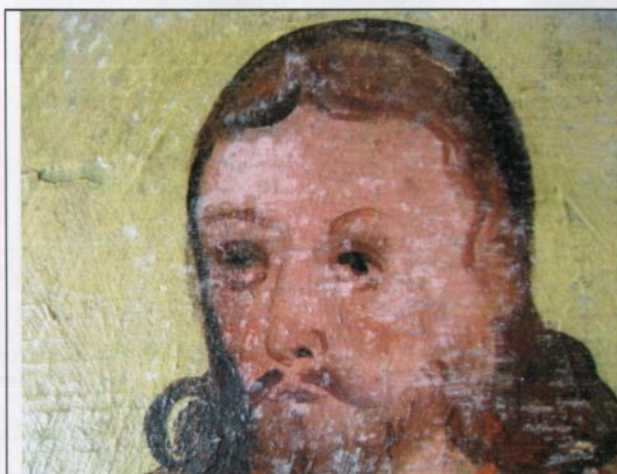
Fig. 21. Detalj av maleriet før punktfernissering

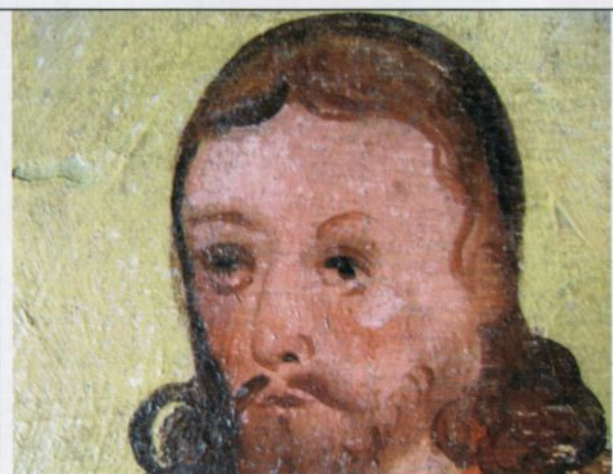
Fig. 22. Detalj av maleriet etter punktfernissering

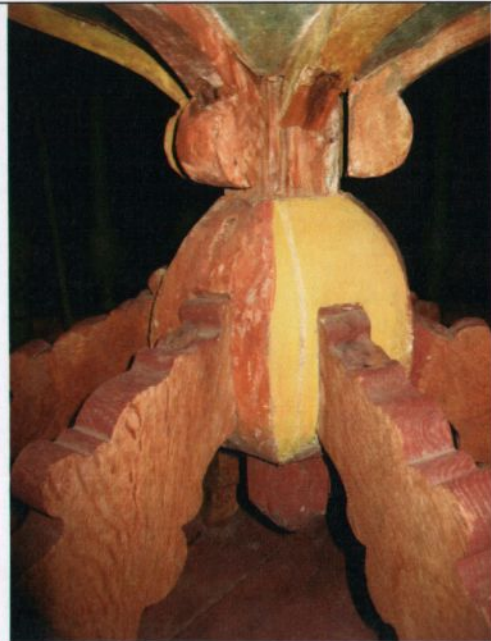
Konstruksjonen er meget ustabil og tiltak er nødvendig for å unngå belastning på døpefonten når den flyttes.

Fig 23. Overgangen mellom de utsveifede føttene og selve funten er det svake området.

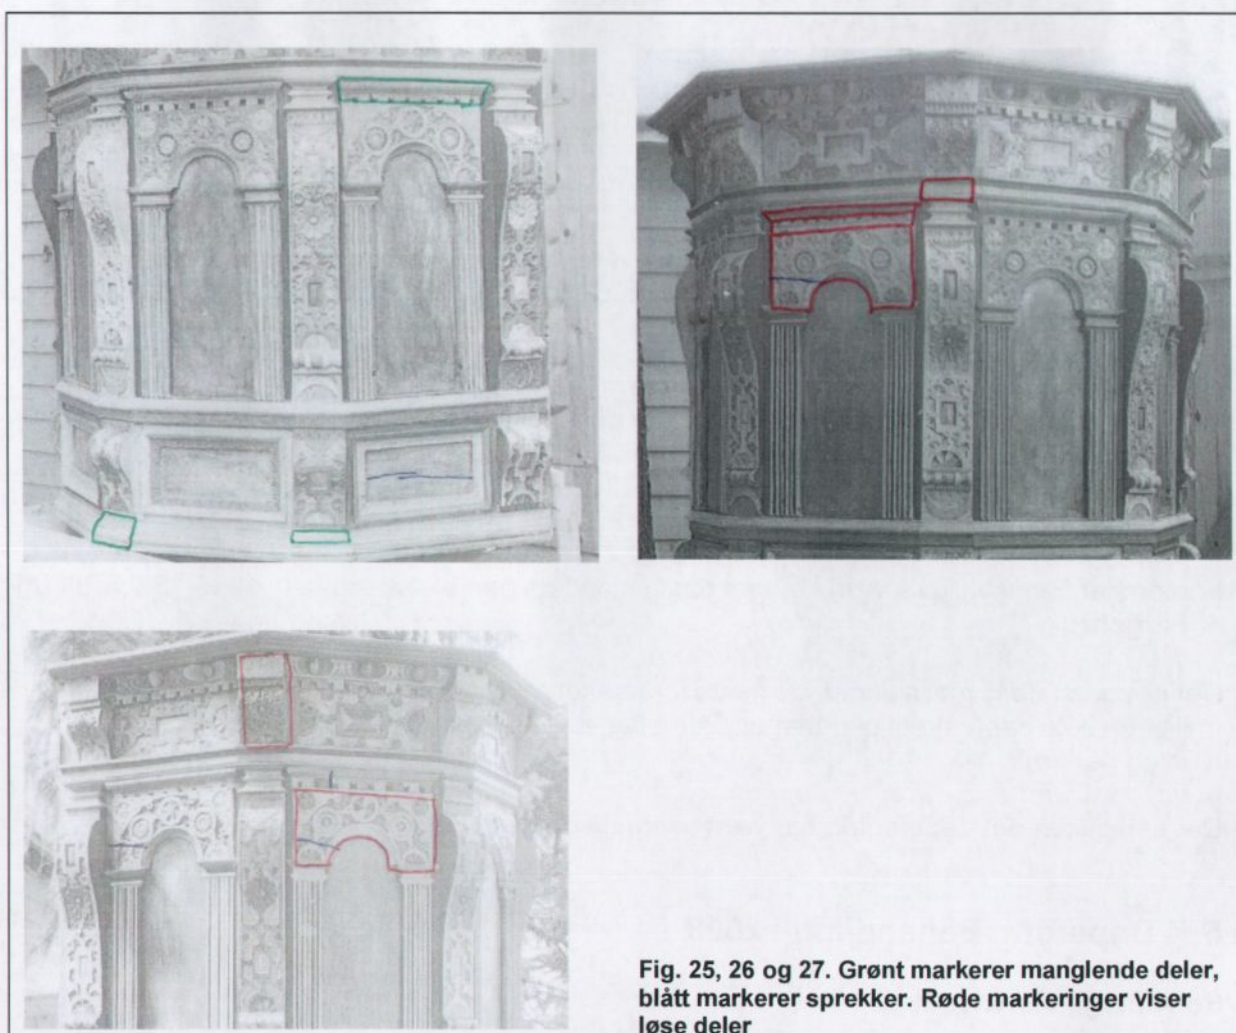
Treverket og konstruksjonen er forholdsvis god stand og det er ingen råteskader. Det er noen løse deler og noen markerte sprekker. Det mangler en list på feltet som vender mot vinduet og to steder en bit av den nedre listen mellom feltene som vender mot menigheten. Dette er sannsynligvis elementer som er falt ut etter restaureringen i 1965. Løken under stolen har en del skader i treverket der spikrene fester løken til selve stolen.

Fig. 25, 26 og 27. Grønt markerer manglende deler, blått markerer sprekker. Røde markeringer viser løse deler

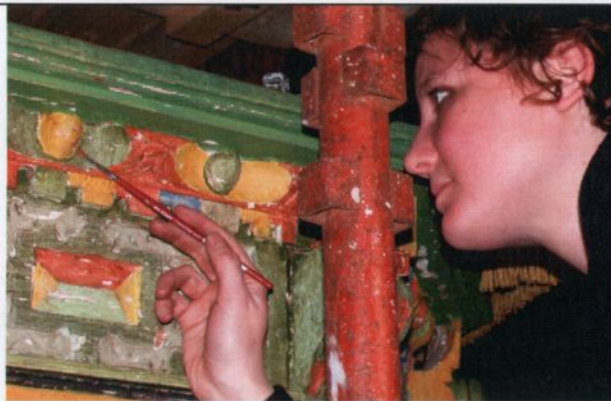
Det er veldig mange små opp- og avskallinger fordelt over hele malingflaten på stolen. Himlingens maling er i noe bedre stand enn malingen på selve stolen. Avskallingene går både ned til treverket og til grunderingen. Dette er høyst sannsynlig klimarelaterte skader.

Fig. 28 viser mengden avskallinger i malinglaget og konservatoren i arbeid med retusjering.

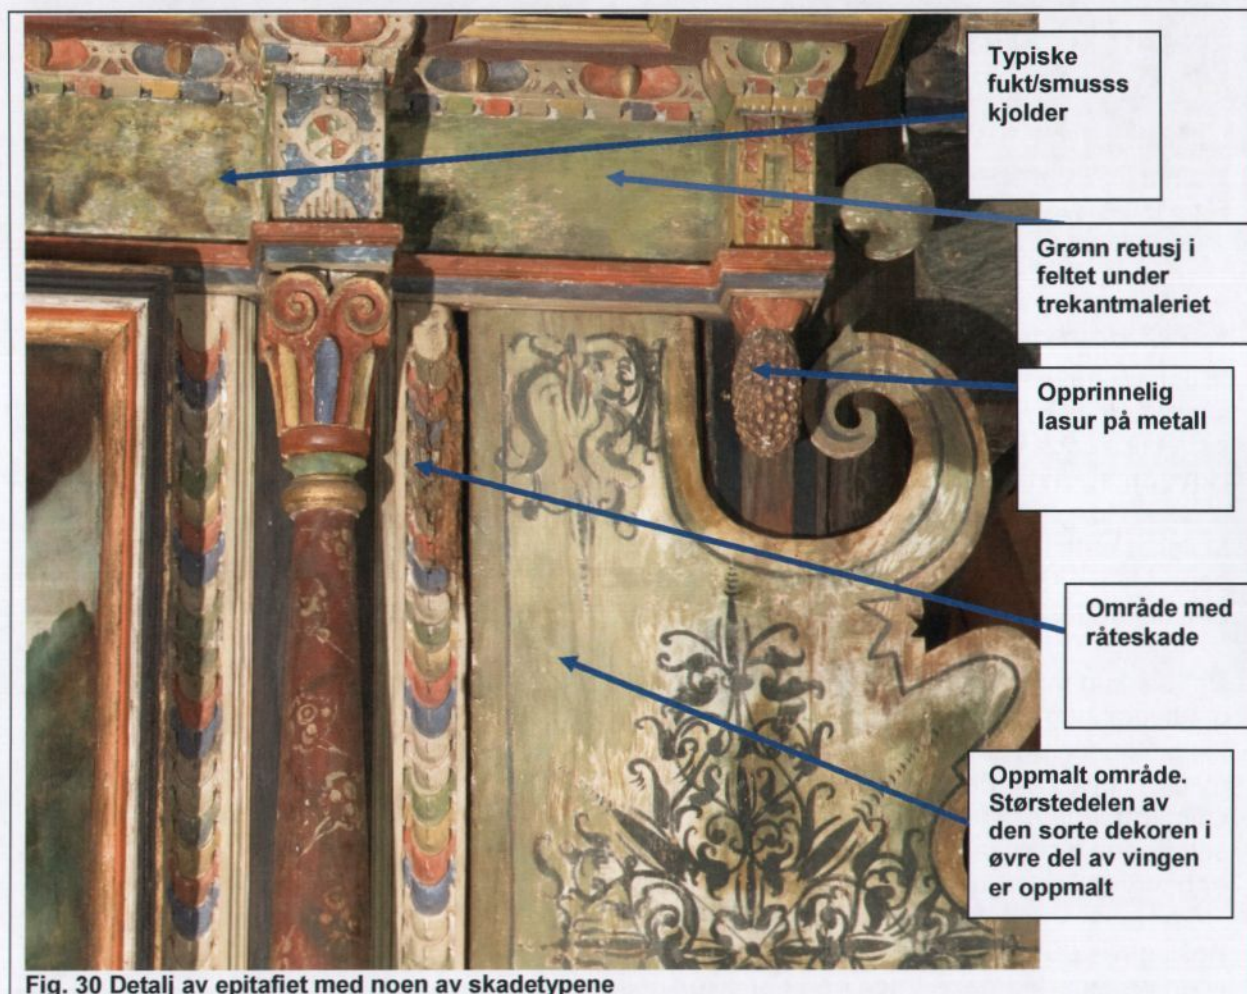
Det er store fuktskader i feltene under maleriene. Dette har ført til skader som gjør at dekoren i disse feltene er uleselig.

Fig. 30 Detalj av epitafilet med noen av skadetyperne

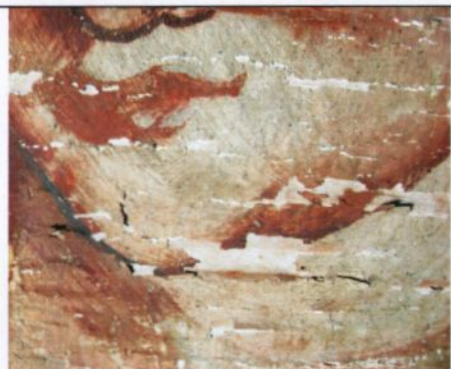
Maleriet i trekantfeltet er tidligere fernissert. Dette er sannsynligvis en harpiksbasert ferniss, ettersom den med noe vanskelighet lar seg løse i etanol. Ferniseringen er sannsynligvis gjort uten at overflaten er renset. Maleriets fargeholdning er totalt endret i forhold til hvorledes det opprinnelig har sett ut. Det er store utfall i malinglaget og store oppskallinger. Det er dessuten en mengde takformede små oppskallinger over det meste av flaten. Disse skadene er tolket til å være klimaskader.

Fig. 31. Detalj av maleriet med noen av skadetyperne

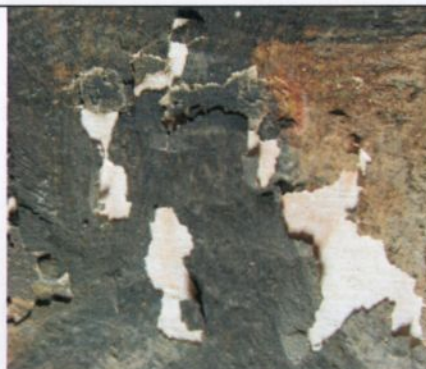
Fig. 32. Retusjerte områder viser at utfallene er skjedd etter siste behandling

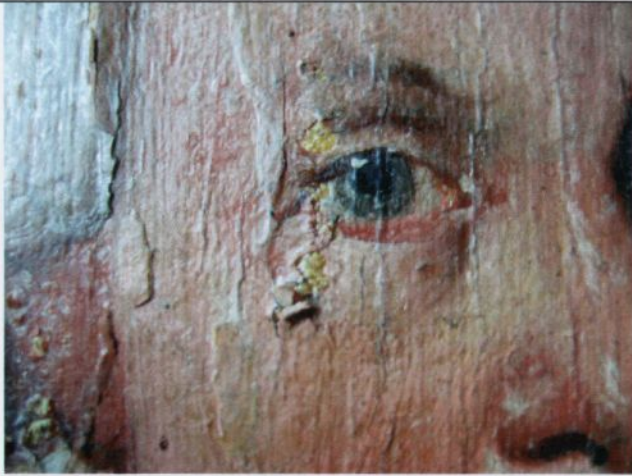
Fig.33.

Maleriet er tidligere behandlet og har sannsynligvis vært temmelig skadet før det ble behandlet, ettersom forholdsvis store områder er kittet og retusjert. **Se fig. 33 og 34.** Maleriet er tidligere fernissert. Det foreligger ingen rapport etter tidligere behandling.¹²

De mest fremtredende skadene skyldes sannsynligvis en ustabil grundering, fig. 33, 34 og 36. I tillegg er det skader i fernissen, fig. 35 og 36, og oppskallinger i forbindelse med tidligere kittinger, fig. 33 og 34.

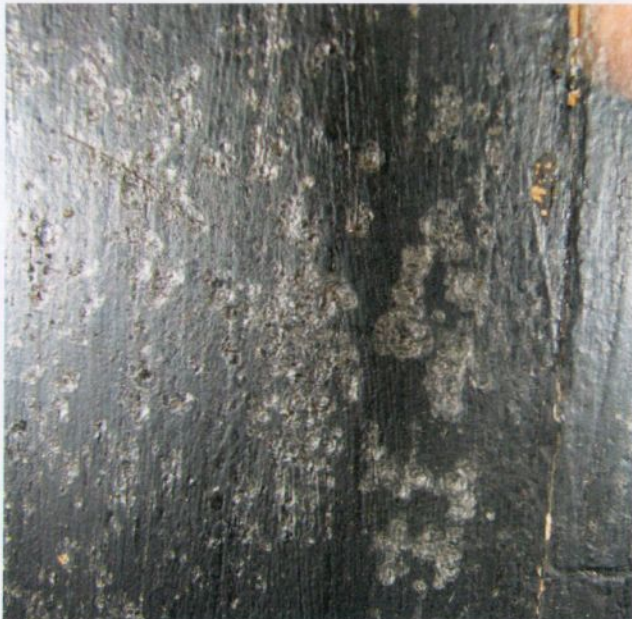
Fig.35.

Anslagsvis 90% av maleriets overflate har en eller annen form for skade. Skadetyperne følger til en viss grad fargene, men dette er ikke konsekvent. Det ser ut til at skadetyper som er vist på fig. 35 forekommer oftere i de mørke enn i de lyse områdene. Over hele maleriet er det minimale rygger i malingen. De noe større takformede oppskallingene eller ryggene er som regel knyttet til kittinger eller oppmalinger som er i ferd med å løsne. Uegnete klimaforhold er sannsynlig årsak til disse skadene. Hele malingflaten er småkrakelert.

Fernissen er skadet ved at det er kommet luft mellom ferniss og malinglag. Denne typen skader finnes i områder over hele billedflaten, men er mest synlig i de mørke områdene, som vist i fig.35. Ferniss-skadene ligner skadene i fernissen på trekantmaleriet på altertavlen.

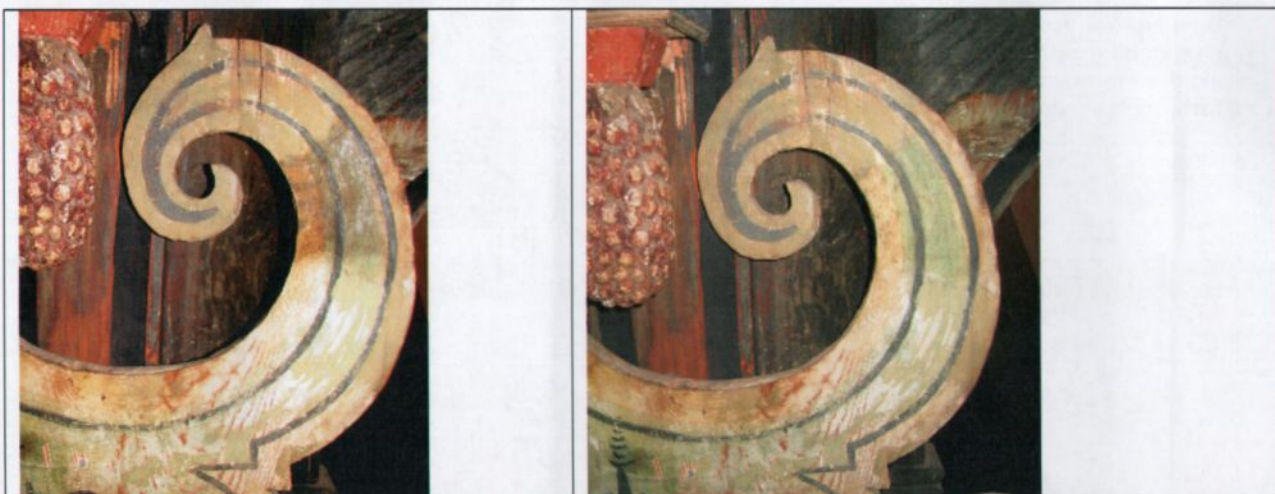
Fig. 37 og fig. 38 viser øvre del av høyre vinge før og etter partiell rens. Under de mørke flekkene er malingen forholdsvis godt bevart.

Arkitekturen ble stedvis rensed. På feltet under trekantmaleriet ble det rensed med vann samtidig som området ble konsolidert, og noe med saliva etter konsolidering. På vingene ble partiell rens gjort for å hjelpe retusjeringen. Mørke skjæmmende flekker på malingen ble fjernet med etanol: whitespirit i forholdet 3:1. **Se fig. 37 og 38.**

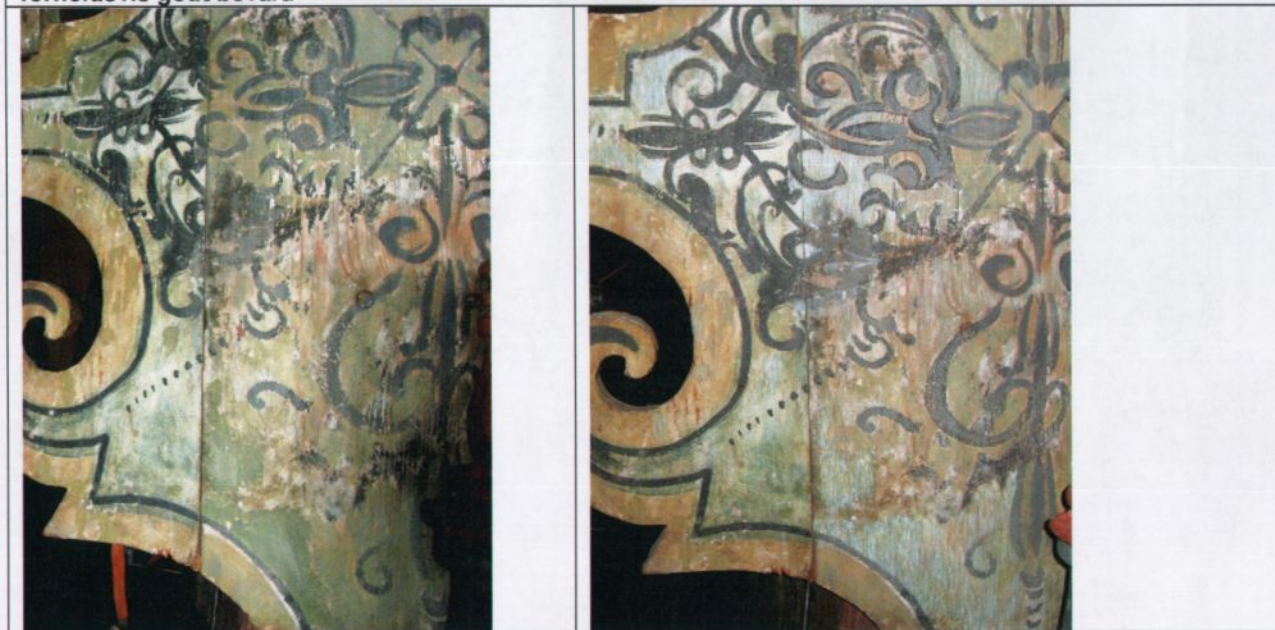
Fig. 39 og fig. 40 viser midtre del av venstre vinge før og etter retusjering.

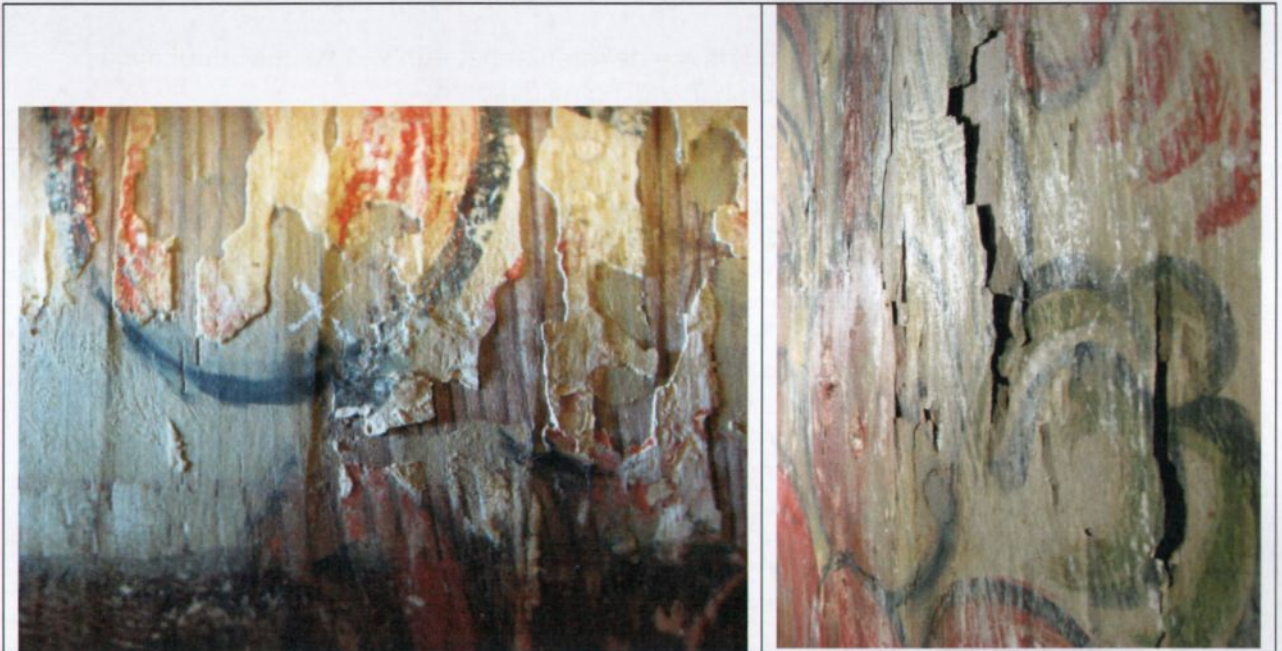
Fig. 51 og 52 viser typiske opp- og avskallinger malingen i koret. Fig. 51, fra østre del av nordveggen, viser også del av en retusj. Fig. 52 er fra området sør for vinduet på østveggen,

På veggene i skipet er det påfallende lite opp- og avskallinger som har oppstått i perioden etter siste behandling på 1960-tallet. I koret derimot er det områder med opp- og avskallinger på alle veggene. Særlig ille er det på østveggen. På et område syd for vinduet var det store avskallinger og oppskallinger. Områder på opp til 30-40 cm² var uten feste til underlaget. Dette er typiske klimaskader og det er det tykke malingsjiktet som har problemer med å følge treets bevegelser.

Dekoren i koret er stedvis lagt opp på en uventet tykk undermaling. Dette vil gi en stivere malingfilm som er mer utsatt når treet beveger seg som et resultat av varierende klima. Lokalisering av skadetyper sett i forhold til tykkelse på malingfilmen viser at malingtykkelsen er av betydning for skadeutviklingen.

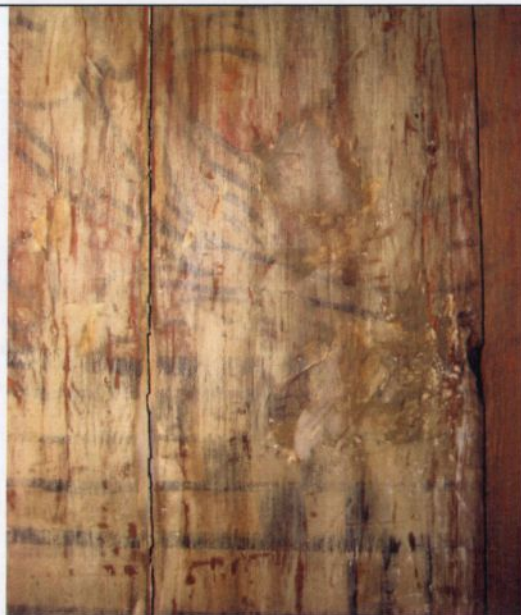
Fig.47 viser en typisk overflate på sydveggen i skipet. For lyse og for mørke retusjer, rennestriper og et slør av overmaling skjemmer restene av limfargedekoren.

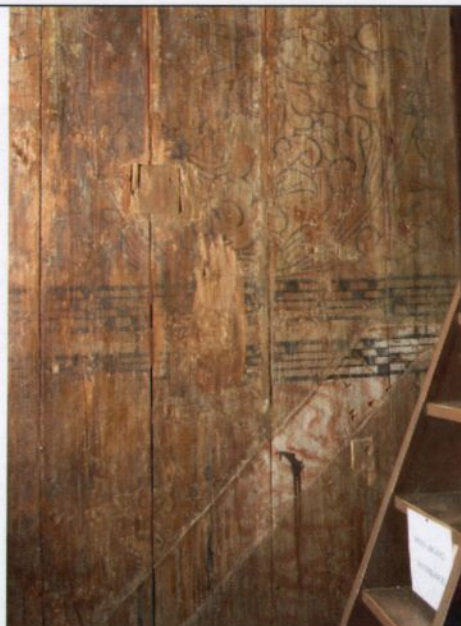
Fig 48 viser et parti fra vestveggen. Legg merke til den lyse stripen på veggen hvor trappevengen til galleriet som ble bygget i 1862 løp. Denne ble satt opp før interiøret ble malt og har bevart deler av limfargedekoren urørt.

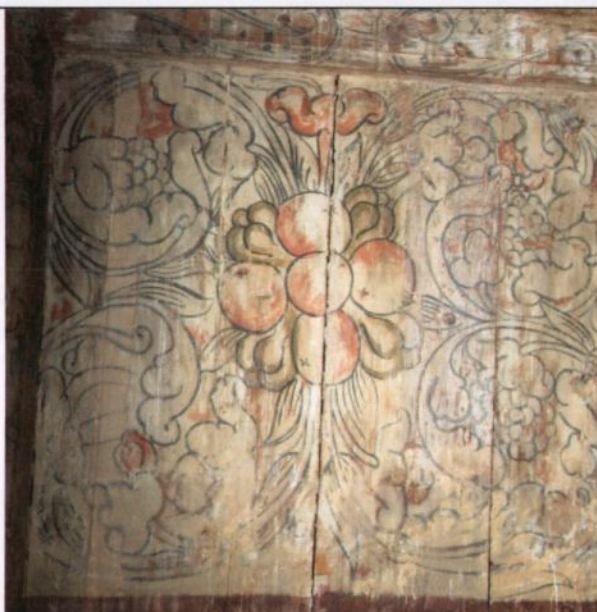
Fig. 50 viser et område fra norddelen av østveggen. Deler av denne dekoren er retusjert/malt inn etter avdekking. Den bevarte originale dekoren, blant annet sentralmotivet, velbevart. Foto: B. Lindstad, 08

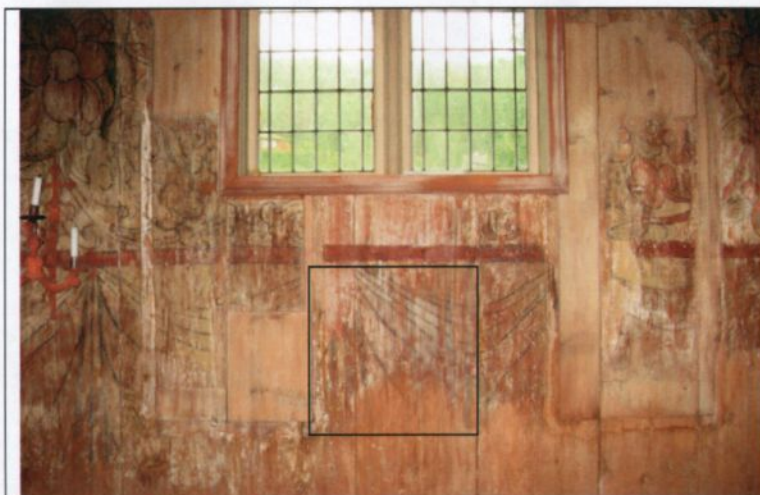
Fig. 51 viser hoveddelen av nordveggen i koret etter konsolidering og rensing. Området hvor femissen er fjernet er markert.

På konsoliderte områder er smuss delvis fjernet som en del av konsolideringsprosessen.

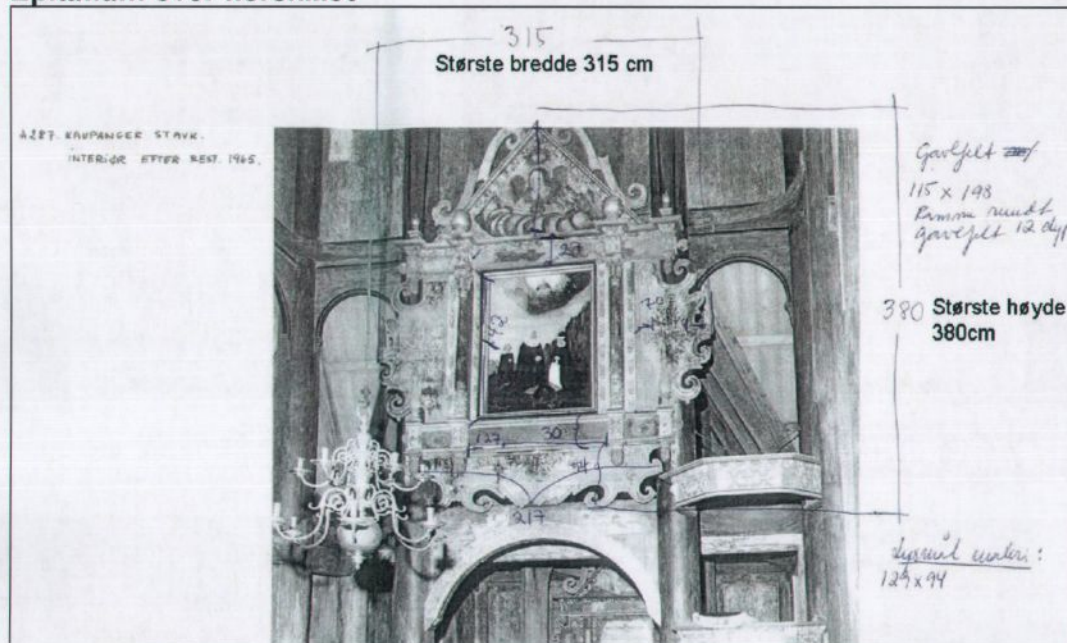
Epitafium over korskillet

Epitafiet er satt sammen av flere deler. Disse er festet til hverandre og til kirkekonstruksjonen med spiker. Mindre deler av treverket er råteskadet.

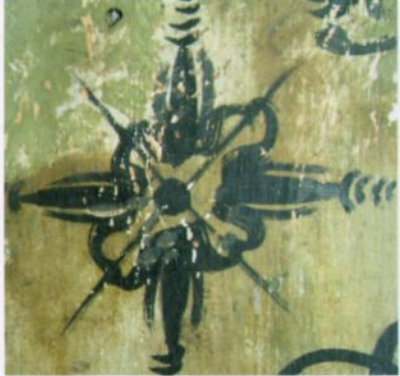
<p>Detalj av dekor på høyre vinge. De gråsorte flekkene i det sorte er tidligere retusjer.</p>

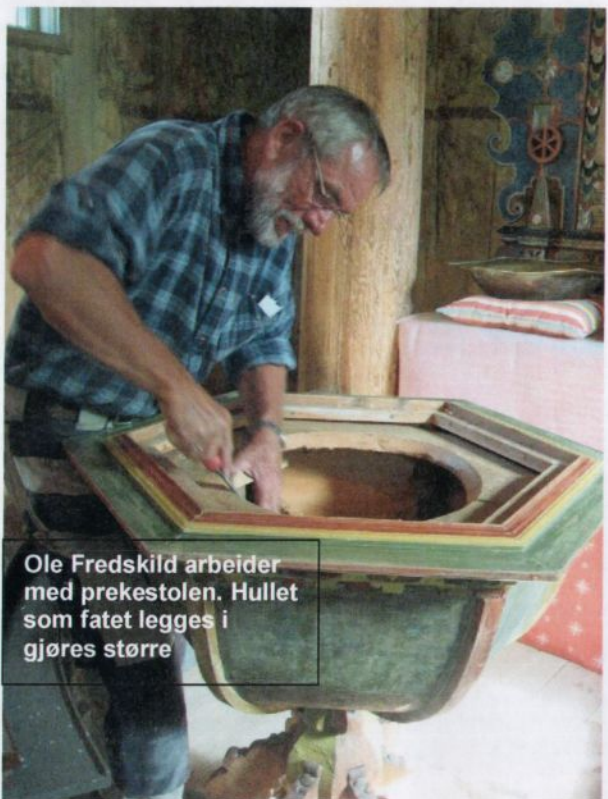
Ole Fredskild arbeider med prekestolen. Hullet som fatet legges i gjøres større

Å utvide hullet er en belastning for stolen og det ble ikke gjort stort nok til at kanten kunne kles med filt. For at fatet ikke skulle komme for langt ned, valgte vi også å legge tynne lister i furu som lokket hviler på. Noe av sidekanten på platen på undersiden av lokket blir synlig. Dette arbeidet ble utført i august 2008.

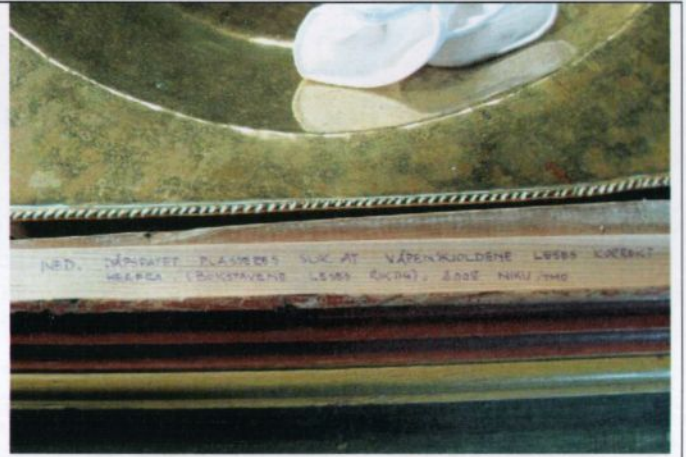
Fonten etter tilpassing for fatet. Den lyseste innerste listen er den nye. Fatet kan bare ligge en vei. Dette ble skrevet på den sekundære lista. De nye listene og skriften kan males over om ønskelig.
