NIKU Oppdragsrapport 246/2009

Kaupanger stavkirke.

Behandling av altertavle, prekestol, døpefont og "Gjødeepitafiet", samt limfargedekor i kor og skip.

Tone M. Olstad
Anne Apalnes Ørnhøi

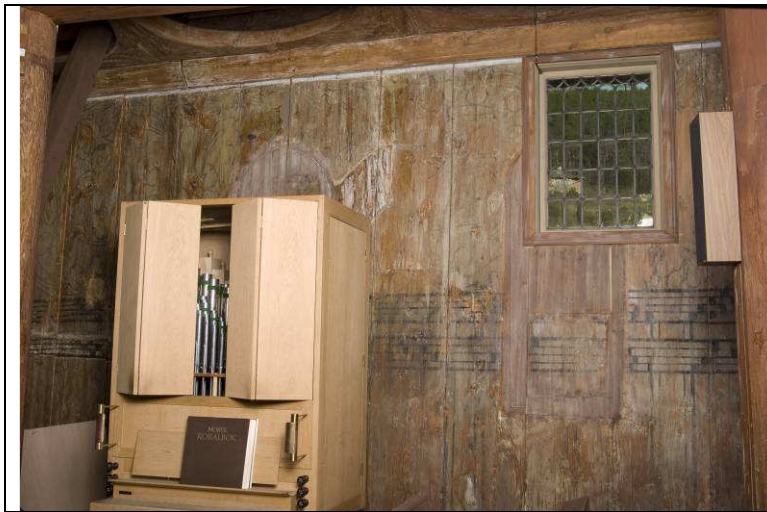
Fig. 14.
Nordvegg i skipet, søndre del.
Dekoren slik den er bevart i
dag. Sammenlign med fig. 4.
Foto: Birger Lindstad 2008.

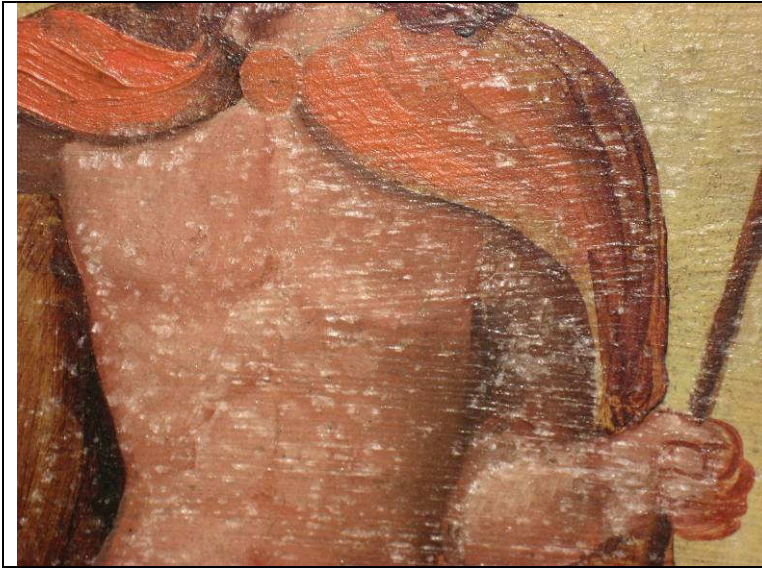
Det er noen få, små punkter med løs maling på maleriene. På det øvre maleriet er det punkt-skader i fernissen.

Fig. 18 viser de lyse flekkene i fernissen. Fernissen har sluppet fra underlaget i punkter, slik at luft er kommet mellom maling og ferniss og gir lyse flekker på maleriet.

Altartavlen ble ikke fernissert, bortsett fra det øvre maleriet. På grunn av de lyse flekkene i fernissen ble det på dette maleriet gjort forsøk på å fjerne fernissen. Fernissen lot seg forholdsvis lett løse i etanol, men fjerning av fernissen førte til blakking av overflaten på maleriet. Vi ønsket derfor ikke å utsette maleriet for rensbelastningen.

Å fernissere hele maleriet ville være en løsning for å fjerne de lyse flekkene. Ettersom et tykkere lag ferniss ikke var ønskelig, testet vi bruk av punktfernissering på de lyse flekkene både med MS2A- og Dammar-basert ferniss. Punktfernissering med Dammar-basert ferniss endret brytningsindeksen og de lyse flekkene ble mindre synlige. På enkelte av punktene ble det påført ferniss to ganger. Renseprøven i nedre venstre del av maleriet ble også fernissert over.

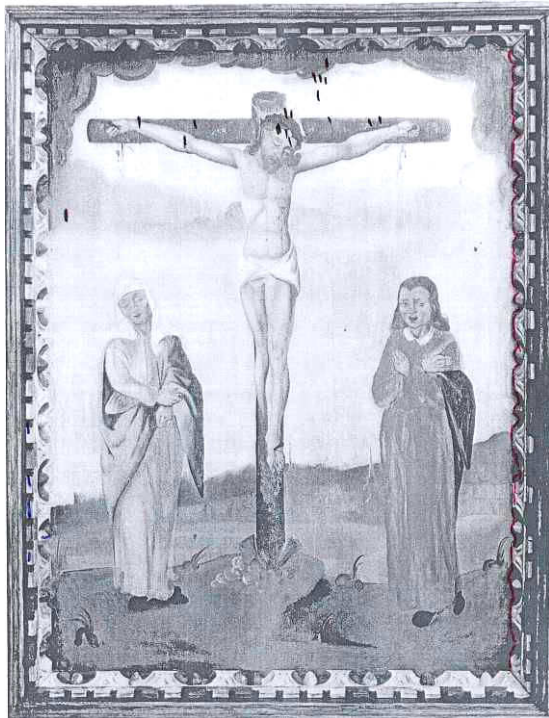
Fig. 19. Langs høyre kant ses at billedfeltet er krympet. Det er umalt tre mellom det malte området og omrammingen. De mørke korte strekene i øvre del av maleriet markerer konsoliderte punkter/områder.

Løs maling ble punktfestet med LMC. Det ble ikke brukt varmeskje. Punktfesting på omrammingen var forholdsvis omfattende. Punktfesting på selve maleriene var minimal. Det ble ikke foretatt noen generell konsolidering av malingslaget verken på omrammingen eller maleriene.

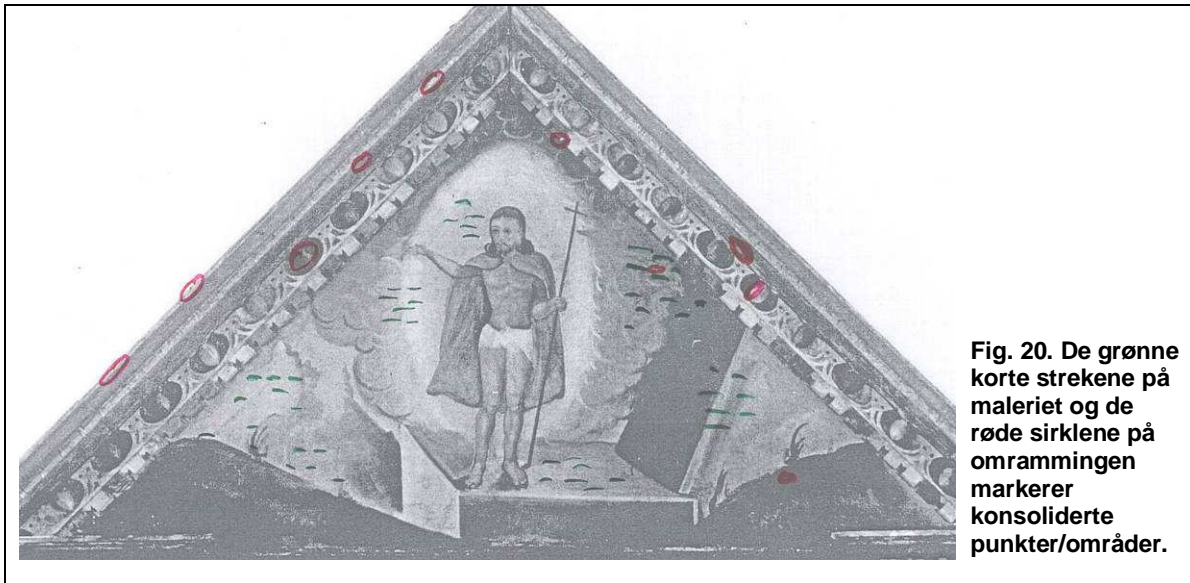
Fig. 20. De grønne korte strekene på maleriet og de røde sirlkene på omrammingen markerer konsoliderte punkter/områder.

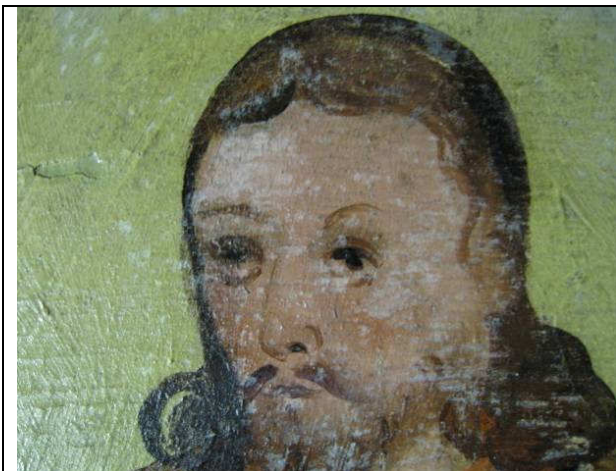
Fig. 21 Detalj av maleriet før punktfernissering.

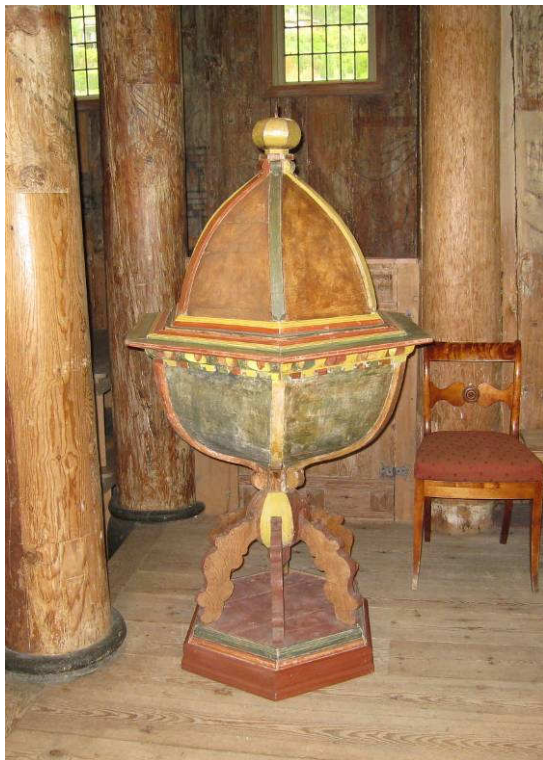
Fig 25. Døpefont med inntonet trillebrett 2009.

Trillebrettet ble inntonet med olje tynnet med white spirit på bakgrunn av at døpefonten fremdeles er i bruk. Et grunningslag i grå gouache ble tilført før et sluttlag med rød oljemaling tynnet med. Fargen tar igjen fargen fra foten av døpefonten.

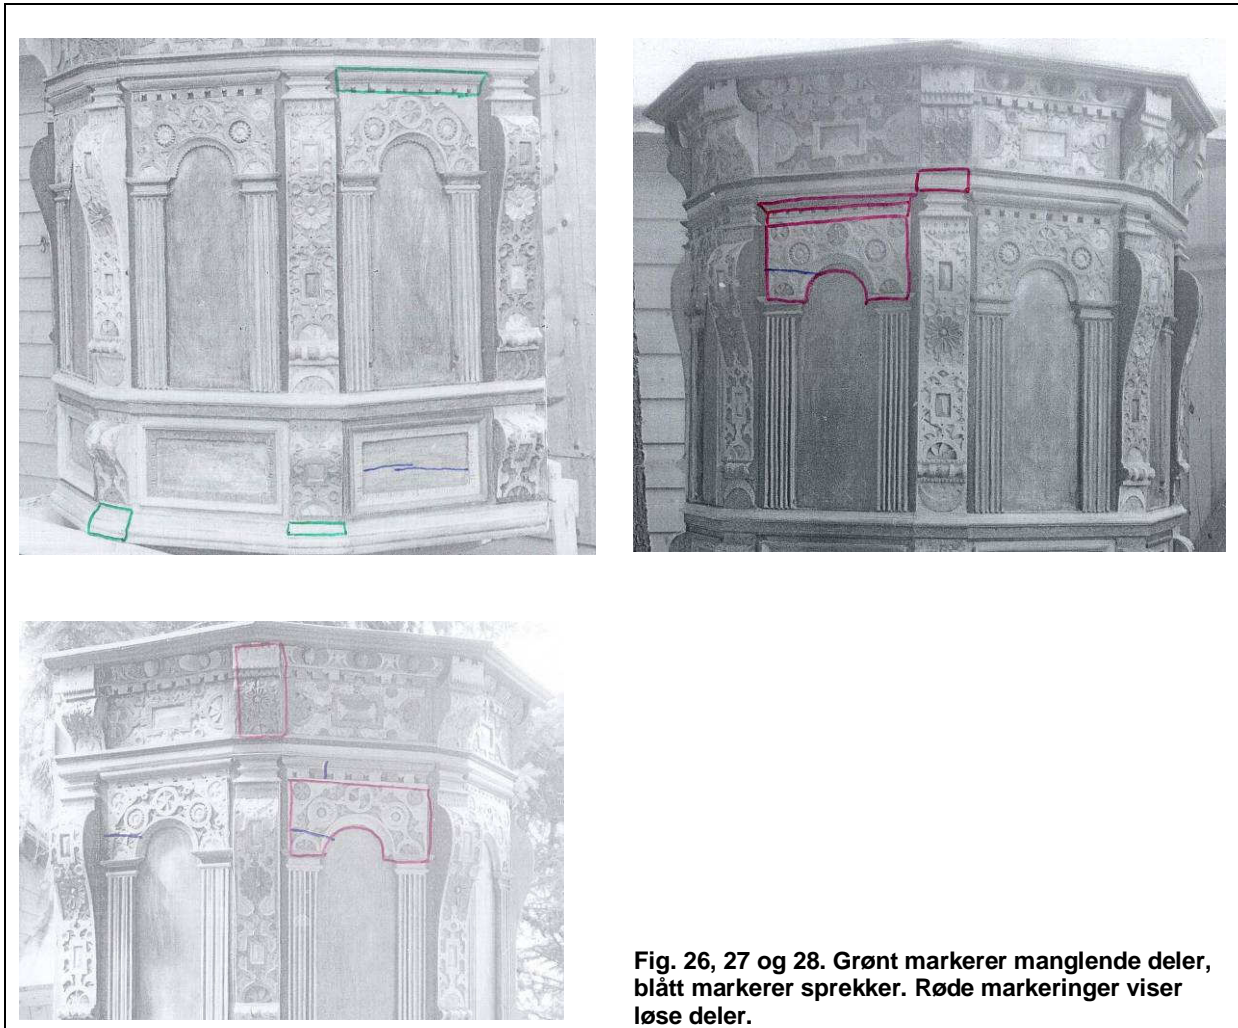
Treverket og konstruksjonen er i forholdsvis god stand og det er ingen råteskader. Det er noen løse deler og noen markerte sprekker. Det mangler en list på feltet som vender mot vinduet og to steder en bit av den nedre listen mellom feltene som vender mot menigheten. Dette er sannsynligvis elementer som er falt ut etter restaureringen i 1965. Løken under stolen har en del skader i treverket der spikrene fester løken til selve stolen.

Fig. 26, 27 og 28. Grønt markerer manglende deler, blått markerer sprekker. Røde markeringer viser løse deler.

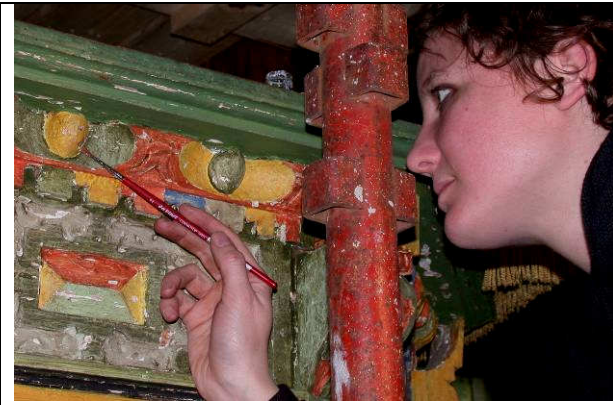
Det er veldig mange små opp- og avskallinger fordelt over hele malingsflaten på stolen. Himlingens maling er i noe bedre stand enn malingen på selve stolen. Avskallingene går både ned til treverket og til grunderingen. Dette er høyst sannsynlig klimarelaterte skader.

Fig. 29 viser mengden avskallinger i malingslaget og konservatoren i arbeid med retusjering.

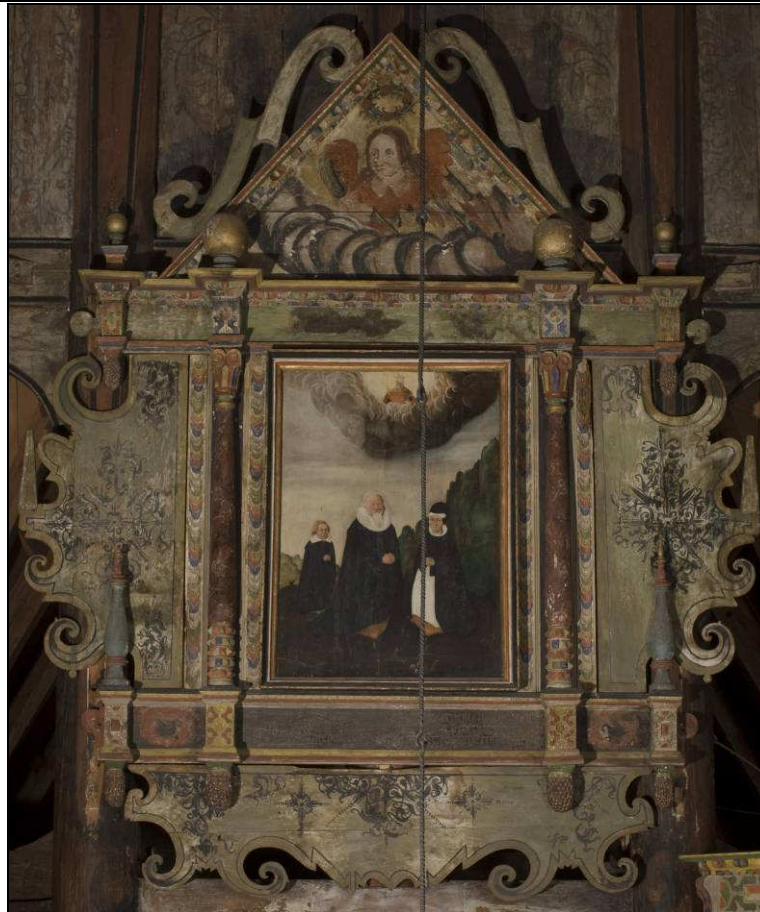
Fig. 31. Gjødeepitafiet før behandling. Foto: Birger Lindstad 2008.

Treverket og konstruksjonen er i forholdsvis god stand, men det er noen få råteskader, noen løse deler og noen markerte sprekker. Skadene er uten betydning for konstruksjonen. Elementene er stort sett spikret sammen og delene er spikret til bygningskonstruksjonen. Dette er gjort ved restaureringen i 1960-årene. Det ser ikke ut til å være manglende elementer, men noen deler er nylaget ved gjenoppsettingen i 1965.

Det er sannsynlig at de fleste skadene og tap av maling på minnetavlen har skjedd under lagring. Ettersom maleriet hang i spisestuen på hovedgården, er det vel den delen av tavlen man har sett det som viktig å redde. På arkitekturelementene er det lite bevart av den opprinnelige 1600-tallsmalingen. **Se vedlegg 7. Bevart opprinnelig maling på dekorerte felt på Gjødeepitafiet.**

Det er store fuktskader i elementene under maleriene. Dette har ført til skader som gjør at dekoren i disse feltene er uleselig.

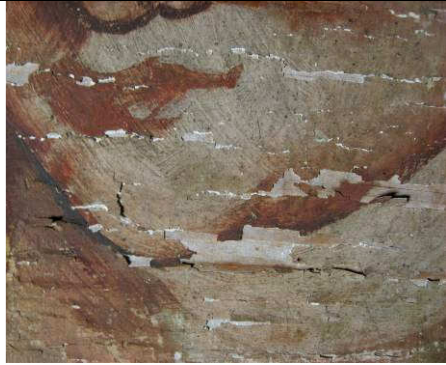
Maleriet i trekantfeltet er tidligere fernissert. Dette er sannsynligvis en harpiksbasert ferniss, ettersom den med noe vanskelighet lar seg løse i etanol. Ferniseringen er sannsynligvis gjort uten at overflaten er renset. Maleriets fargeholdning er totalt endret i forhold til hvorledes det opprinnelig har sett ut. Det er store utfall i malingslaget og store oppskallinger. Det er dessuten en mengde takformede små oppskallinger over det meste av flaten. Disse skadene er tolket til å være klimaskader.

Fig. 33. Detalj av maleriet med noen av skadetyperne.

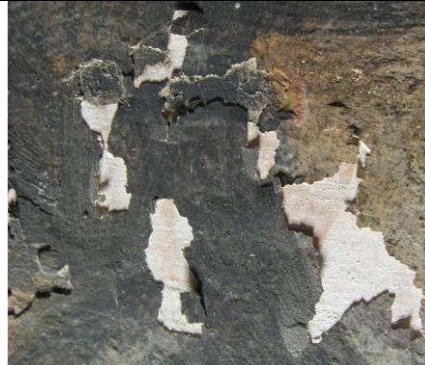
Fig. 34. Retusjerte områder viser at utfallene er skjedd etter siste behandling.

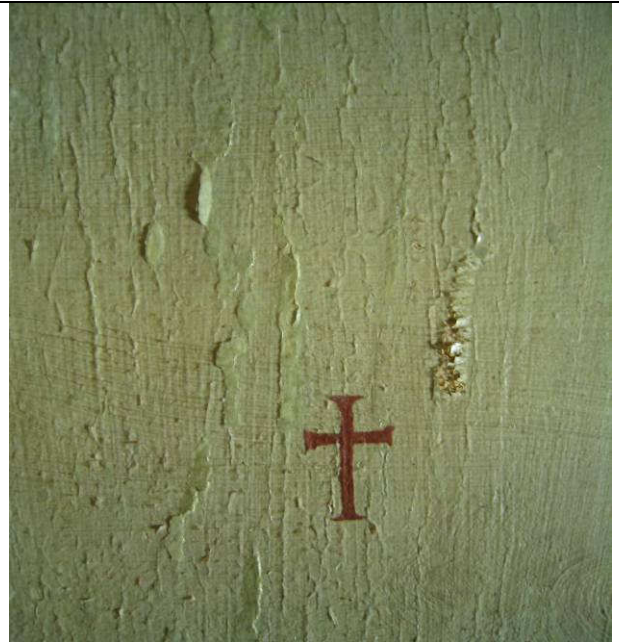
Fig. 36.

Maleriet er tidligere behandlet og har sannsynligvis vært temmelig skadet før det ble behandlet, ettersom forholdsvis store områder er kittet og retusjert. **Se fig. 35 og 36.** Maleriet er tidligere fernissert. Det foreligger ingen rapport etter tidligere behandling.¹³

De mest fremtredende skadene skyldes sannsynligvis en ustabil grundering, fig. 35, 36 og 38. I tillegg er det skader i fernissen, fig. 37 og 38, og oppskallinger i forbindelse med tidligere kittinger, fig. 35 og 36.

Fernissen er skadet ved at det er kommet luft mellom ferniss og malingslag. Denne typen skader finnes i områder over hele billedflaten, men er mest synlig i de mørke områdene, som vist i fig. 36. Fernisskadene ligner skadene i fernissen på trekantmaleriet på altertavlen.

store oppskallingsområder i maleriets lyse partier, hovedsakelig i venstre halvdel av himmelområdet. **Se fig. 36.** I tillegg er nedre del av maleriet tidligere kittet og retusjert. Kittingene sprekker opp og fører til nye avskallinger i malingslaget.

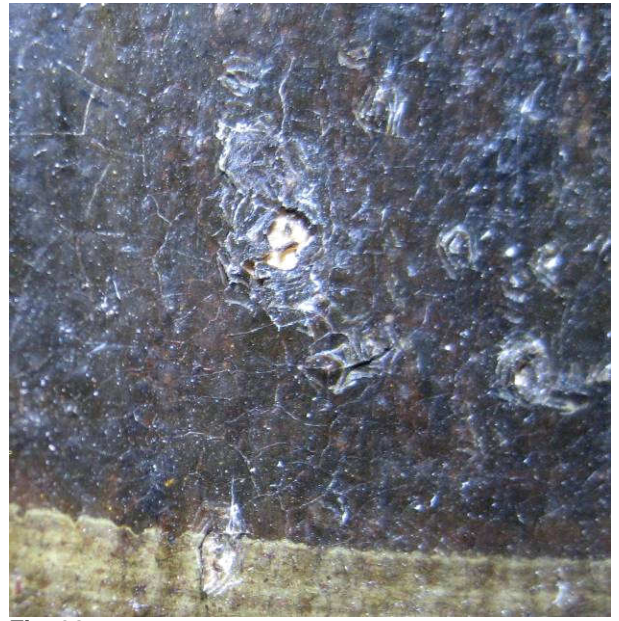
Fig. 38.

Anslagsvis 90 % av maleriets overflate har en eller annen form for skade. Skadetyperne følger til en viss grad fargene, men dette er ikke konsekvent. Det ser ut til at skadetyper som er vist på fig. 35 forekommer oftere i de mørke enn i de lyse områdene. Over hele maleriet er det minimale rygger i malingen. De noe større takformede oppskallingene eller ryggene er som regel knyttet til kittinger eller oppmalinger som er i ferd med å løsne. Uegne klimaforhold i kirken er sannsynlig årsak til disse skadene. Hele malingsflaten er småkrakelert.

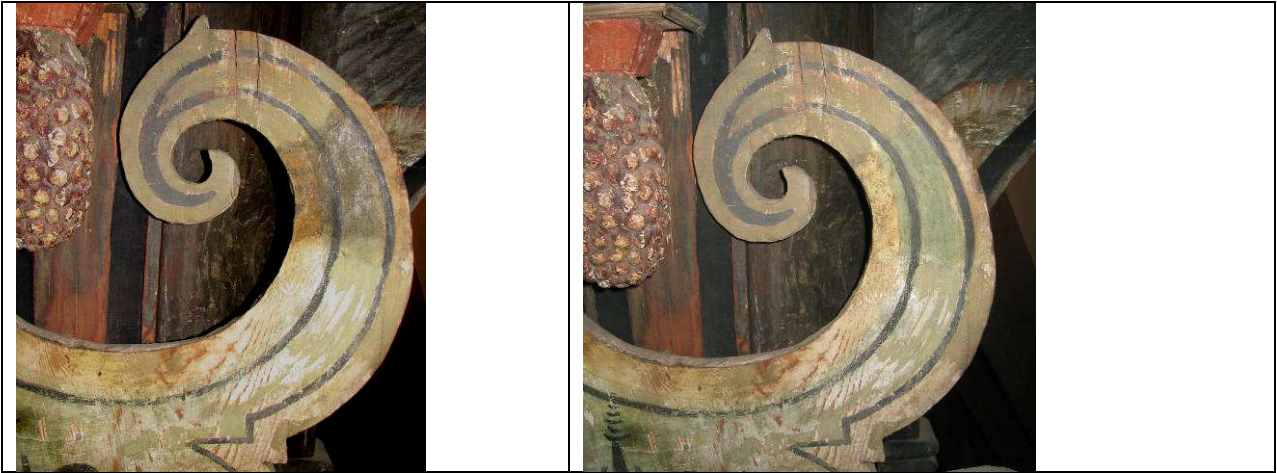
Fig. 39 og fig. 40 viser øvre del av høyre vinge før og etter partiell rens. Under de mørke flekkene er malingen forholdsvis godt bevart.

Arkitekturen ble stedvis renset. På feltet under trekantmaleriet ble det renset med vann samtidig som området ble konsolidert. Rester av konsolideringsmiddel ble fjernet med saliva. På vingene ble partiell rens utført. Mørke skjemmende flekker på malingen ble fjernet med etanol: white spirit i forholdet 3:1. **Se fig. 39 og 40.**

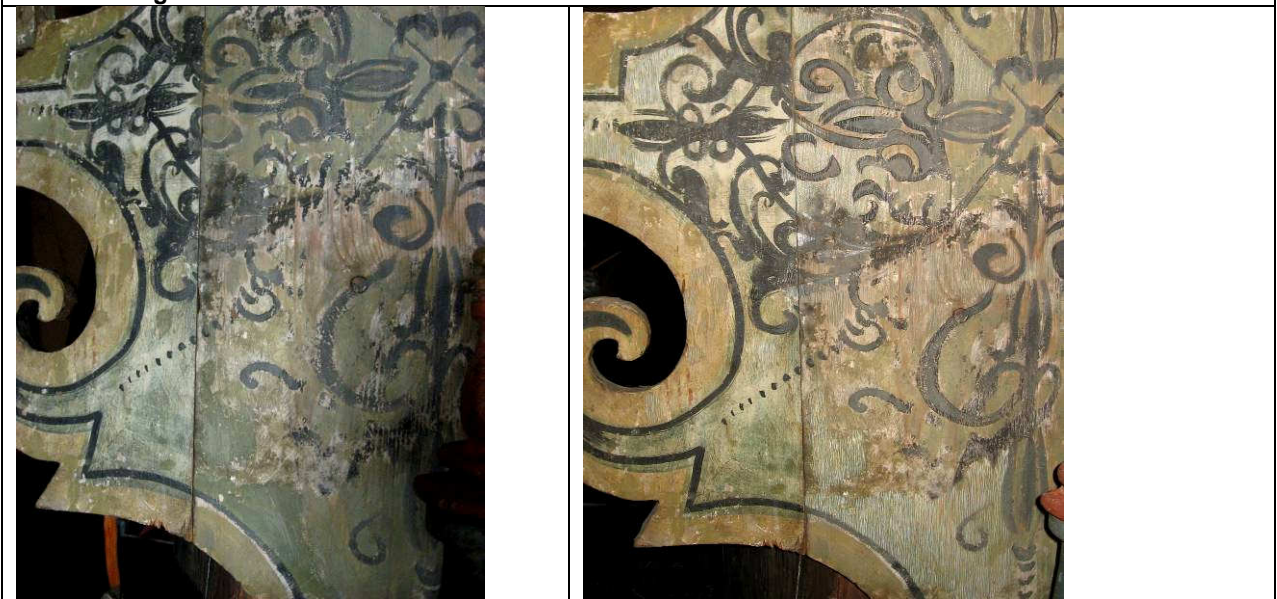
Fig. 41 og fig. 42 viser midtre del av venstre vinge før og etter retusjering.

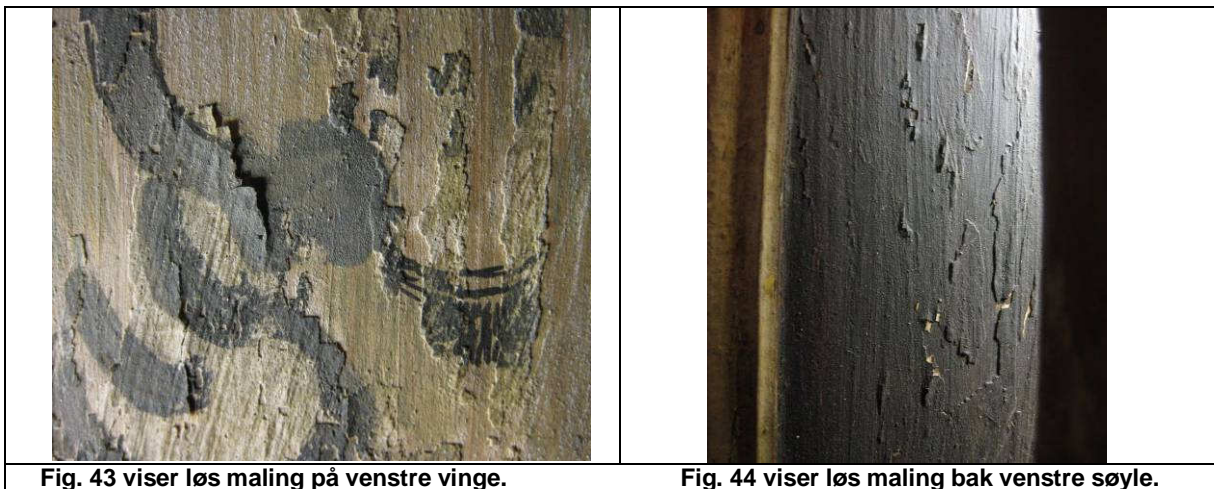
Ved behandling av hovedmaleriet ble det oppdaget løs maling på arkitekturen. Det ble funnet en del løs maling. I 2008 ble store flater konsolidert med størlim, samt LMC enkelte steder. Noen av oppskallingene kan ha blitt oversett under behandlingen i 2008.

Fig. 43 viser løs maling på venstre vinge.

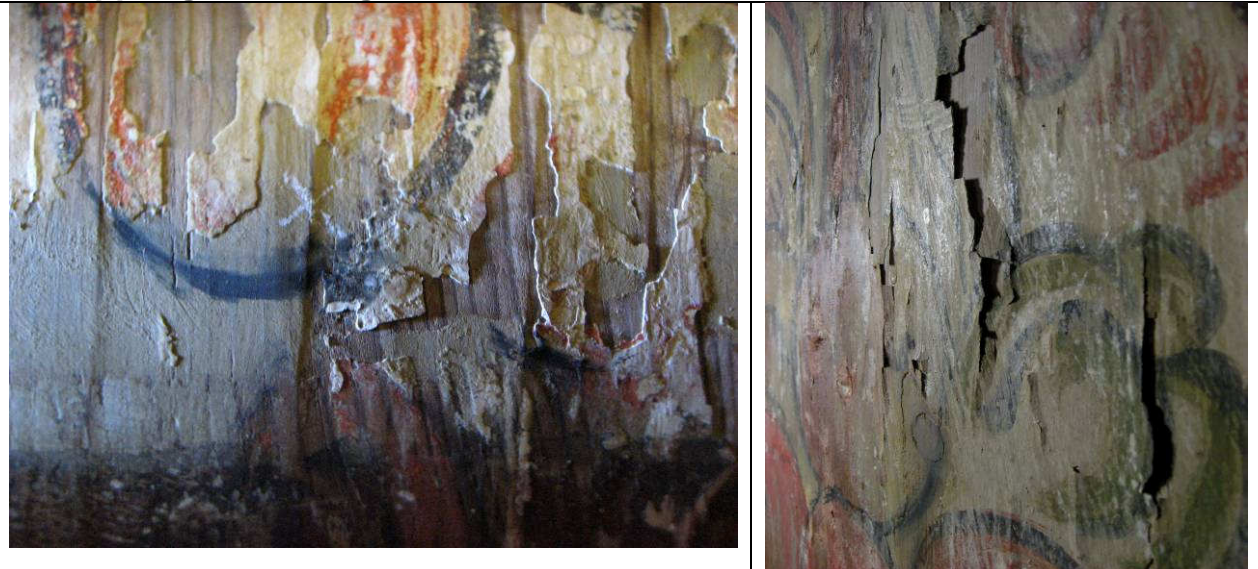
Fig. 55 og 56 viser typiske opp- og avskallinger i malingen i koret. Fig. 54, fra østre del av nordveggen, viser også del av en retusj. Fig. 56 er fra området sør for vinduet på østveggen.

På veggene i skipet er det påfallende lite opp- og avskallinger som har oppstått i perioden etter siste behandling på 1960-tallet. I koret derimot er det områder med opp- og avskallinger på alle veggene. Særlig ille er det på østveggen. På et område syd for vinduet var det store avskallinger og oppskallinger. Områder på opp til 30-40 cm² var uten feste til underlaget. Dette er typiske klimaskader. Det er det tykke malingslaget som har problemer med å følge treets bevegelser.

Dekoren i koret er stedvis lagt opp på en uventet tykk undermaling. Dette vil gi en stivere malingsfilm som er mer utsatt når treet beveger seg som et resultat av varierende klima. Lokalisering av skadetyper sett i forhold til tykkelse på malingsfilmen viser at malingstykkelser er av betydning for skadeutviklingen.

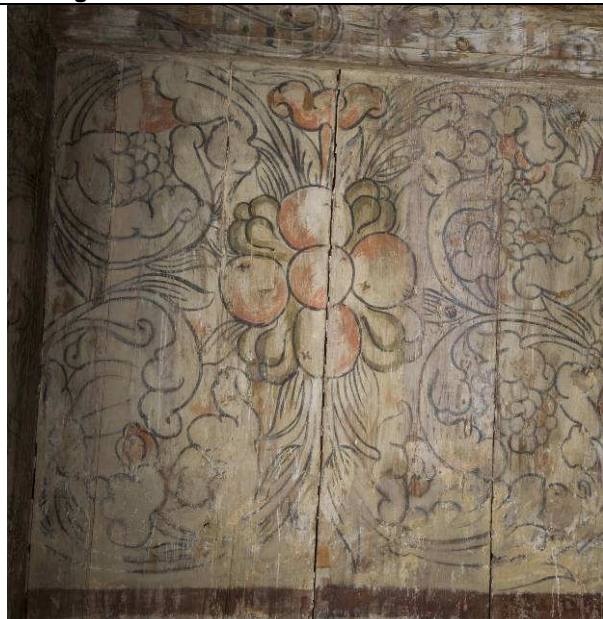
Fig. 60 viser et område fra norddelen av østveggen. Deler av denne dekoren er retusjert/malt inn etter avdekking. Den bevarte originale dekoren, blant annet sentralmotivet, er velbevart. Foto: B. Lindstad 2008.

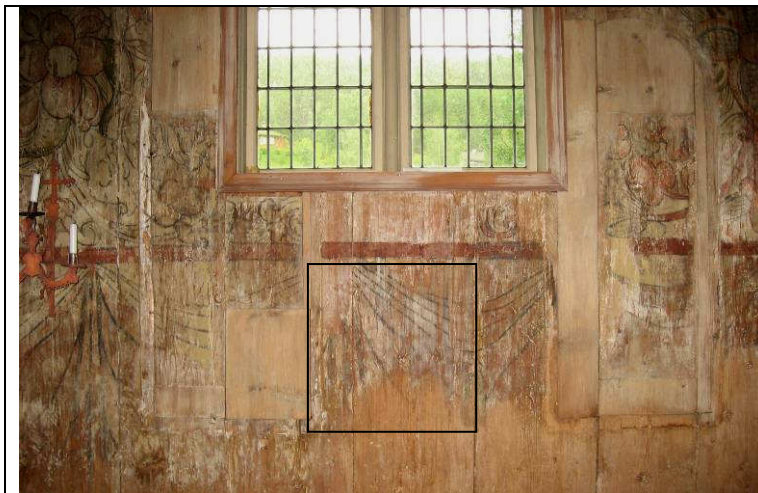
Fig. 61 viser hoveddelen av nordveggen i koret etter konsolidering og rensing. Området hvor fernissen er fjernet er markert.

På konsoliderte områder er smuss delvis fjernet som en del av konsolideringsprosessen.

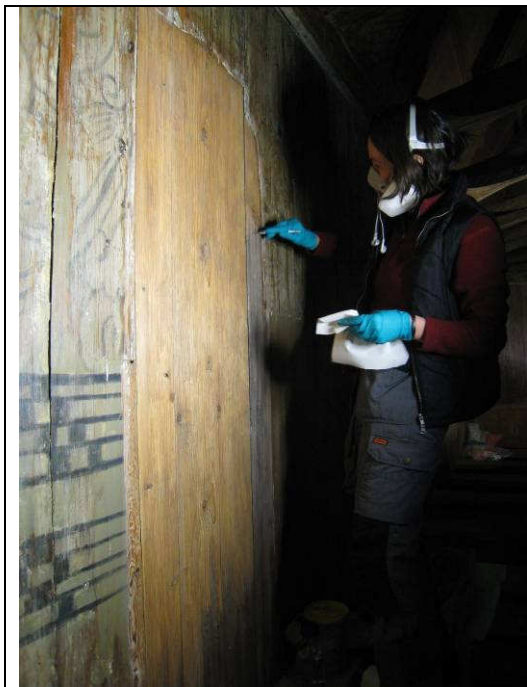
Fig. 62 viser rensing av innbøting på nordvegg i skipet med Duxola malingsfjerner og skalpell.

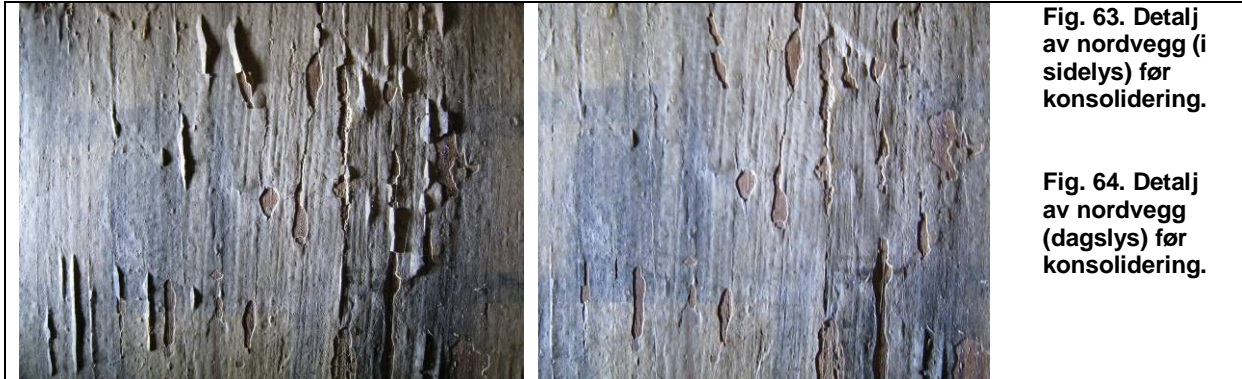
Fig. 63. Detalj av nordvegg (i sidelys) før konsolidering.

Ingen konsolidering av limfargedekoren ble foretatt i skipet i 2008. I 2009 ble det oppdaget noen få områder med løs maling i dekoren, både på nord- og sydvegg. Oppskallingene ble konsolidert med ren LMC og lagt ned med varmeskje.

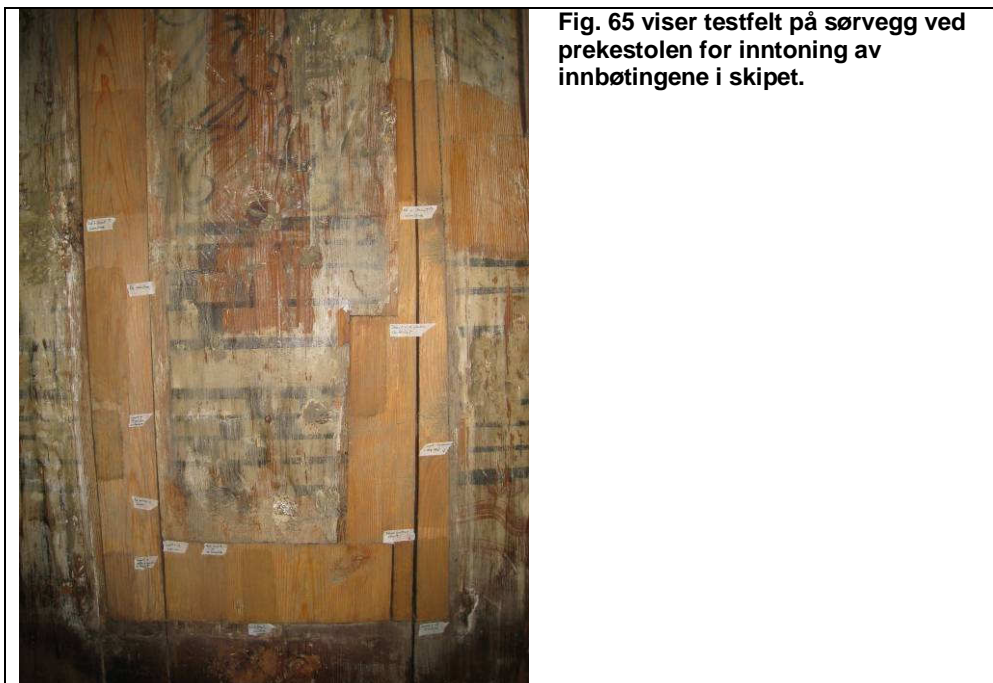
Fig. 65 viser testfelt på sørvegg ved prekestolen for inntoning av innbøtingene i skipet.

Inntoning av avdekkede områder på skipets sørvegg ved prekestolen ble testet. Testene ble utført på avdekkede, sekundære felt. Ingen originale bord blir brukt som testfelt. Ulike blandinger av gouache tynnet med vann ble testet.

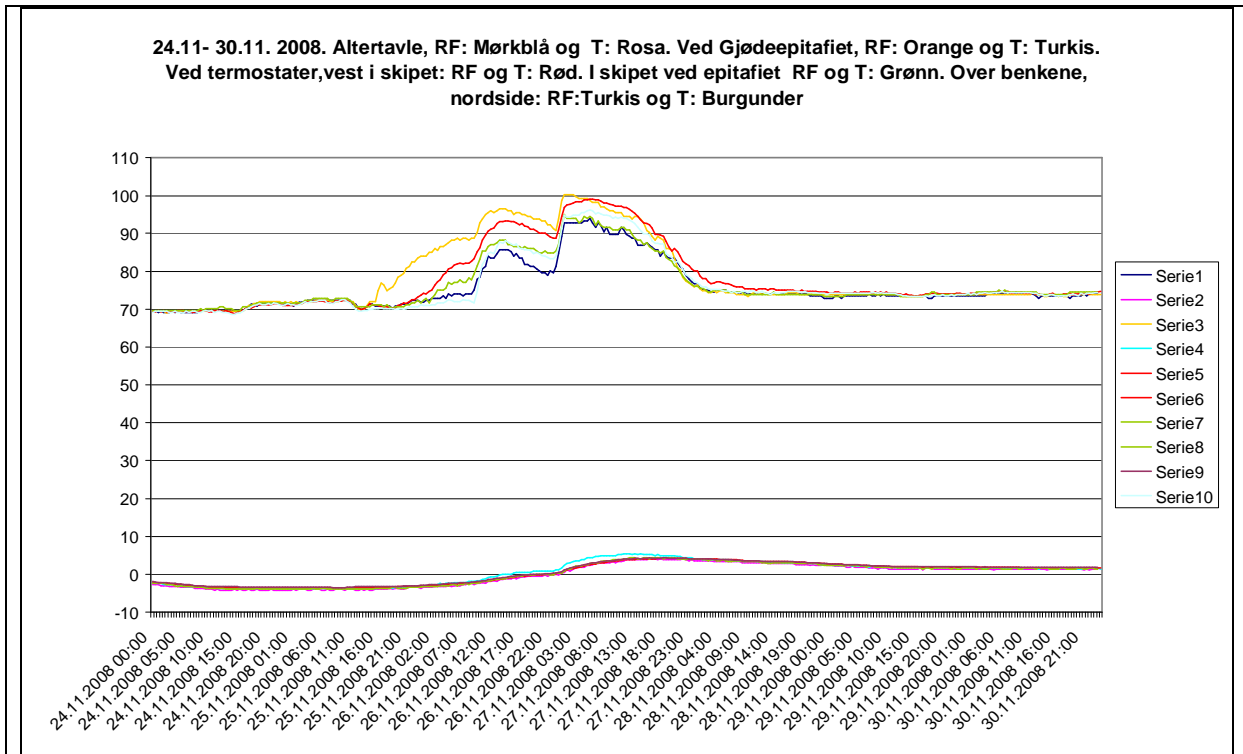
I perioden 25.11 til 28.11 ligger den relative fuktigheten meget høyt. Ettersom dette er en enkelthendelse er det lite sannsynlig at denne episoden alene har vært mer belastende for de malte flatene, enn de øvrige klimafluktuasjonene i den oppvarmede perioden.
