Rapport Konserveringsavdelingen nr 44/2008

A 327 Grytten kirke. Rauma kommune Konservering av et middelalderkrusifiks

Brit Heggenhougen

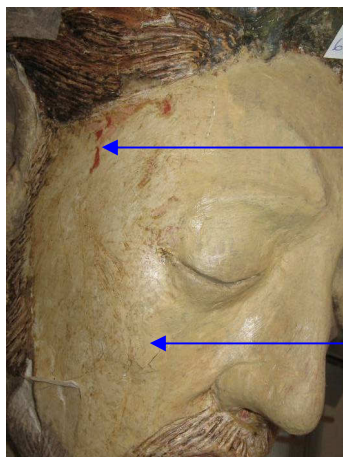
Det meste av figurens originale polykromi var skrapet av og overflaten var påført et okergult sparkellag under overmalingen (fig.6). Årsaken til behandlingen er ukjent. Muligens kan det ha vært mye avskallinger og løstsittende maling på figuren, og dette ble fjernet før ny overmaling. Det er synlige skrapespor ned i grunderingen etter avdekkingen. På den originale grunderingen ligger et tynt, delvis vannløselig lag. (Laget er sekundært da det ligger over alderskrakeleringer.) Lagets funksjon var muligens som et isolasjonslag over den porøse grunderingen før overflaten ble sparklet og malt. Sparklets funksjon var å dekke over alderskrakeleringer, utfall, og ujevnheter etter avskrapningene.

Rest av gulbrunt sparkel under fragment av overmaling

Skrapespor etter avdekking

Fig. 6. Ved hårfestet er rester av gulbrunt sparkel og første overmalingslag

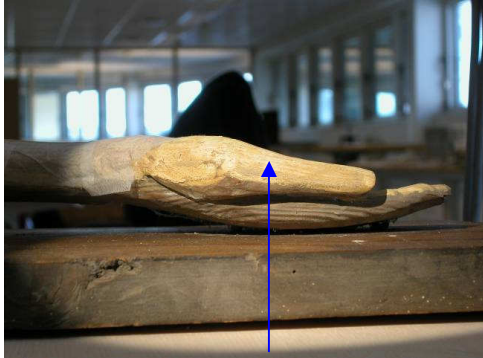
Flere fingre på hendene og deler av føttene er tidligere komplettert (fig.7,8). De sekundære delene er skåret i eik. Kompletteringen av hender og føtter kan ha vært utført som en nødvendig erstatning for tapte deler, men de kan også ha blitt utført som en "forskjønnelse" av skulpturen. Muligens ble krusifikset utbedret med nye deler på figuren og nytt kors utført i forbindelse med at det ble bygget ny kirke i 1829. Hvilken overmaling som hører sammen med kompletteringen av formen og monteringen til et nytt kors er usikkert.

Fig. 7. Sekundær tommelfinger skåret i eik

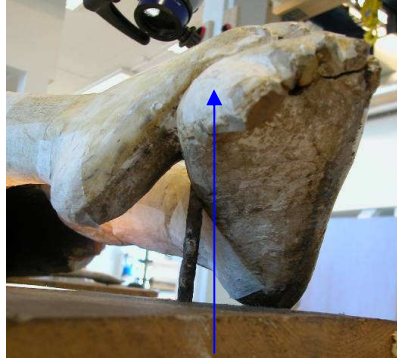
Fig. 8. Sekundært parti på begge føtter, skåret i eik

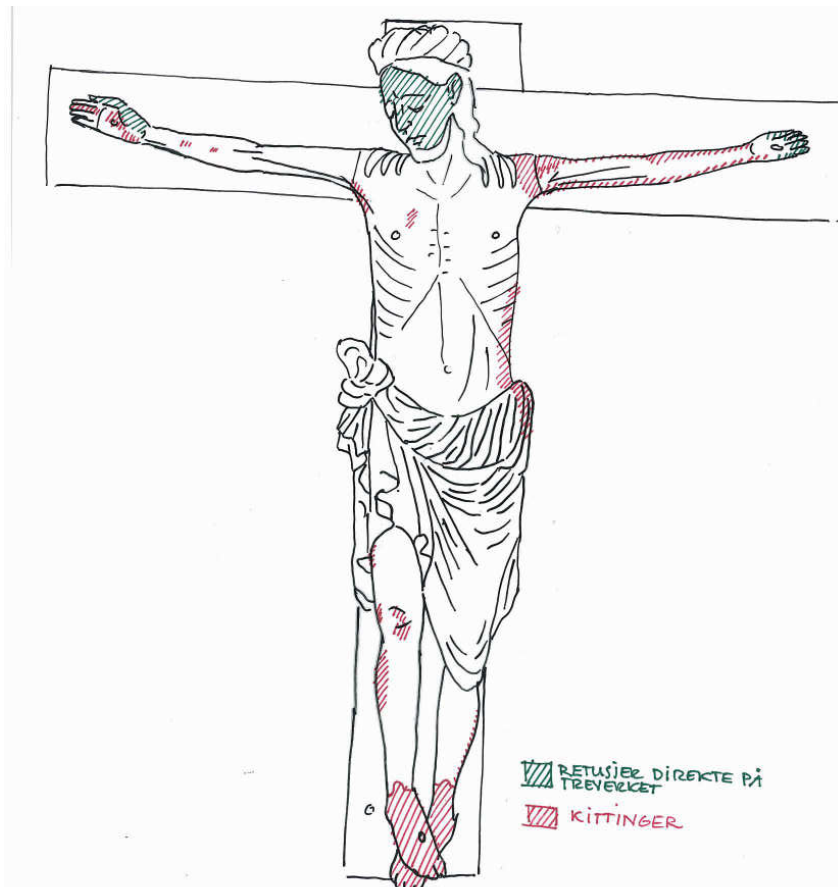
I 1957 ble krusifikset restaurert ved Riksantikvarens restaureringsatelier. Tidligere overmalingslag ble fjernet, løs maling festet, utfall kittet og overflaten retusjert. Anvendte materialer ble ikke beskrevet i rapporten⁹ (fig.9).

Fig. 9. Skraverte områder viser eldre overmalinger samt kittinger fra behandlingen i 1957

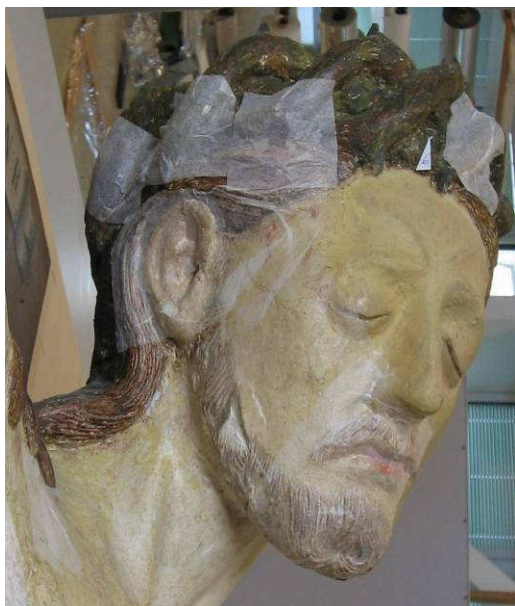
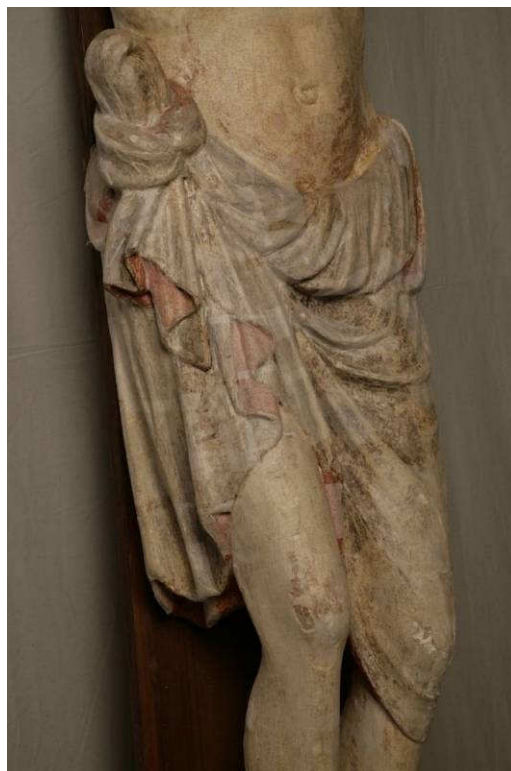
Det var stedvis store materialutfall, både ned i grunderingslaget og ned til bart treverk. I tillegg var det en god del løse partier mellom grunderingslaget og treverket. Skadeområdene ble registrert og forsidebeskyttet både i 1977, i 2005 og før transport fra kirken i 2007 (fig.10,11). Forsidebeskyttelsen besto av japanpapir og gelatin.

Fig. 10,11. Hodet og lendekledet er nesten helt dekket med forsidebeskyttelse grunnet løs maling før transport

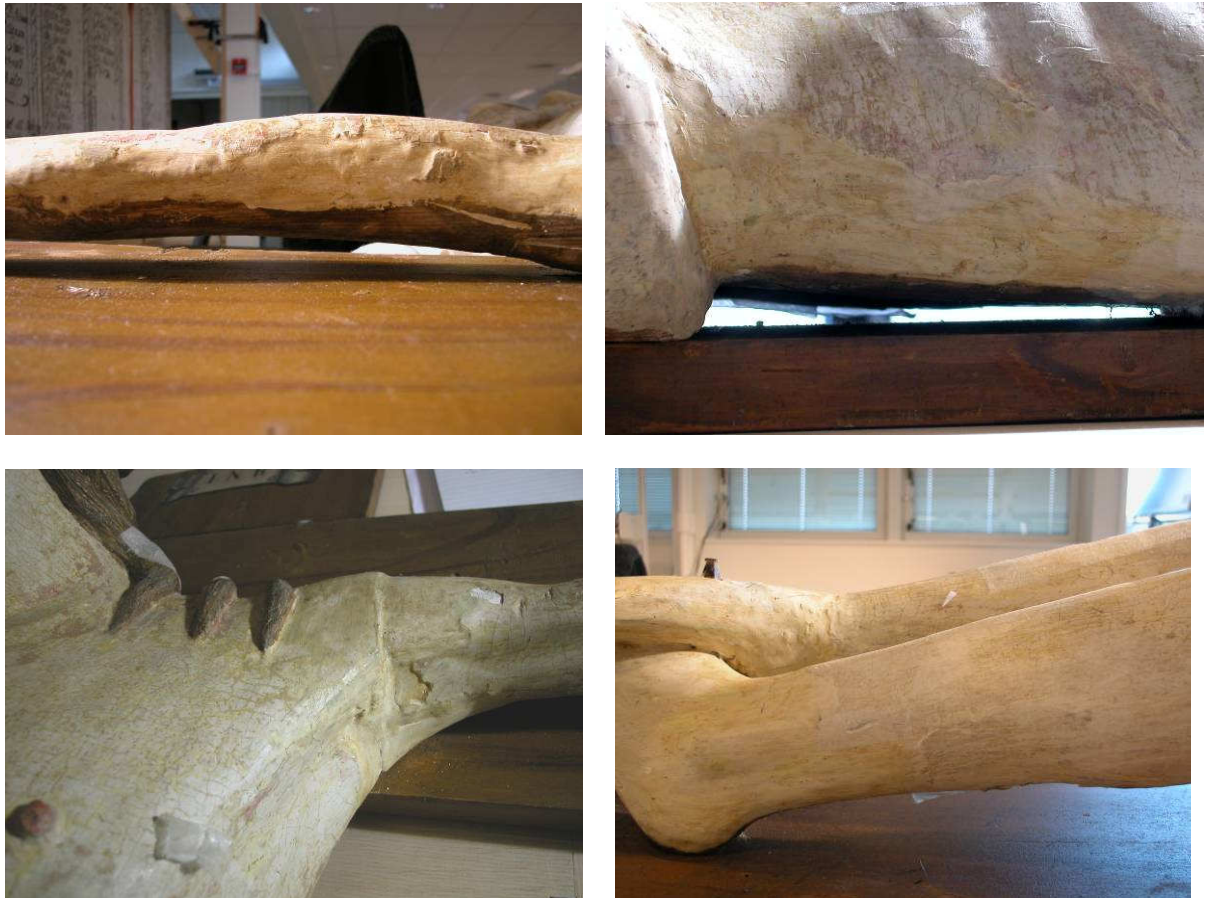
Det ble foretatt flere store kittinger under restaureringen i 1957¹³. De største befinner seg langs oversiden av begge armer, langs sidene på overkroppen, i armhulene, på sidene av leggene og på høyre kne (fig.12 a,b,c,d). Kittingene var retusjert med vannbasert maling,

trolig gouache¹⁴. Senere hadde det oppstått enkelte sprekker langs overgangen mellom kittingene og originale lag, og det var også en del løse områder på kittingene.

Fig. 12 a,b,c,d. Kittinger langs øvre del av armene, langs overkroppen, i armhulene og skuldre og føttene

Kittingene fra 1957 var *"..ikke fylt helt jevnt med det gamle"* ifølge Odd Hellands rapport. I 2008 ble det kittet i overgangen mellom original grundering og 1957-kittingene der det var nødvendig for formens lesbarhet (figur 18, 20).

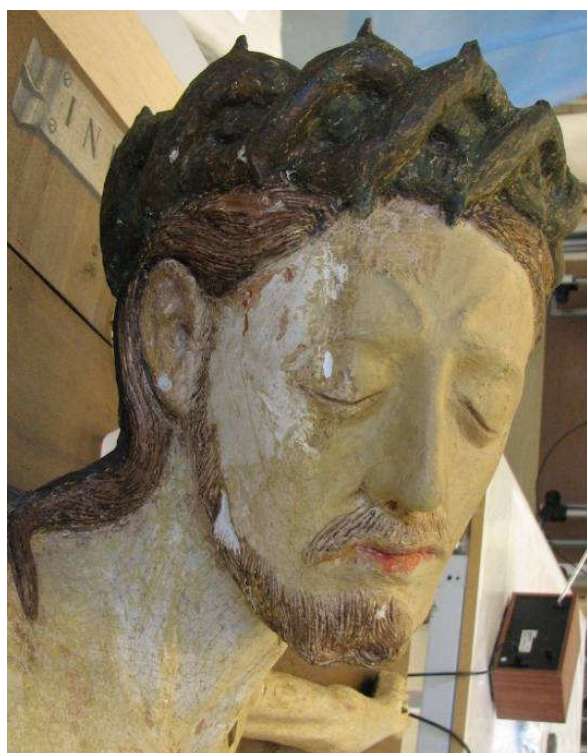
Hele venstre side av ansiktet var tidligere overmalt med en gul oker maling. Laget ble ikke fjernet i 1957 (fig.13). I rapporten står følgende: "*Den brungule fargen fra første overmaling får stå.*", og det antas at det henvises til overmalingen i ansiktet. Renseprøver viste at det lå små originale rester under laget.

Fig. 13. Under rensing av overmalingslag

Overmalingen på venstre halvdel av ansiktet ble fjernet for å frilegge de originale restene under. Laget ble renset av med en blanding av cyclohexan og toluen (1:1) (fig 13,14).

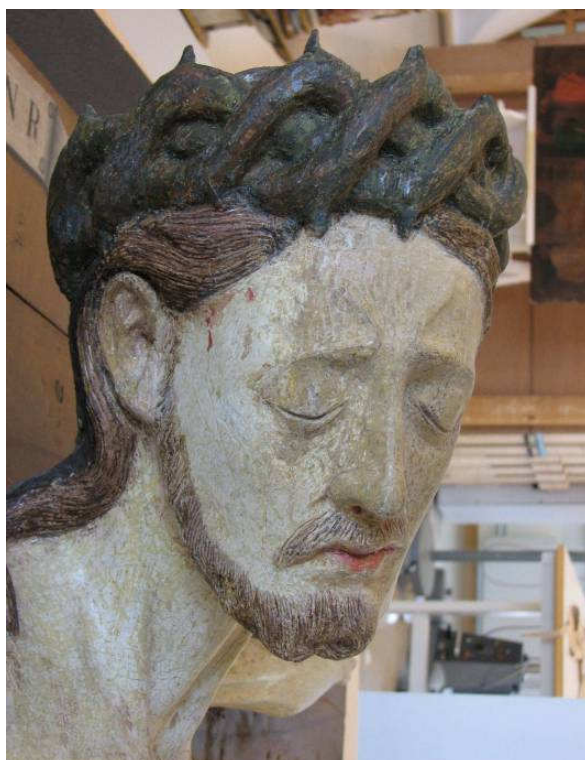
Fig. 14. Overmaling i ansiktet fjernet og skader kittet og delvis retusjert

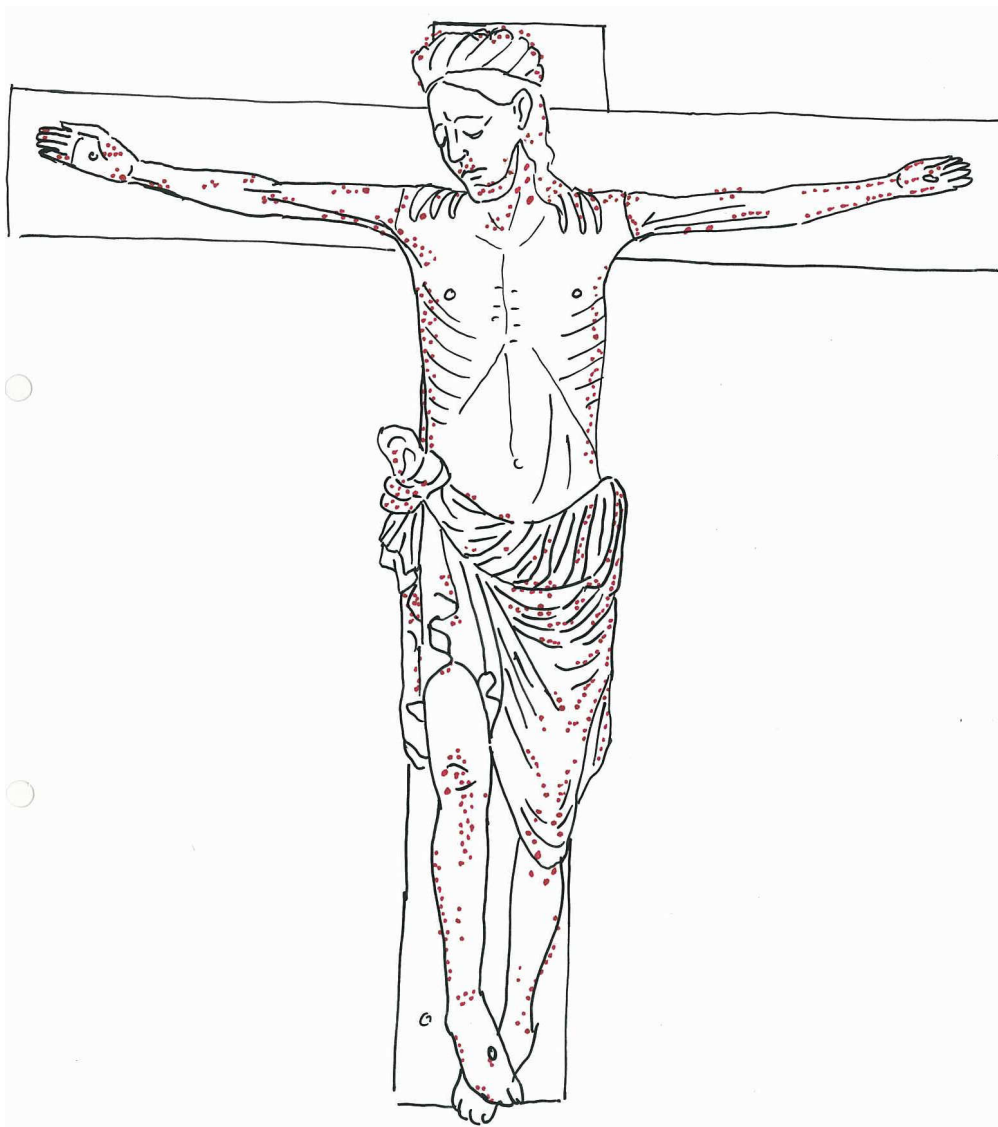
Fig. 15. Markerte områder ble konsolidert med LMK

Forsidebeskyttelsen av japanpapir og gelatinlim ble fjernet etter hvert som skadene ble behandlet. De enkelte flakene med papir ble løst ved lett fukting med vann og deretter løftet forsiktig av. Skadene ble konsolidert med Lascaux Medium for Consolidation (LMK)¹⁵ i destillert vann i forholdet 2:1. Limet ble fylt inn i oppskallingene med spisspensel og malingen ble lagt ned med hjelp av en varmeskje. Limet måtte i visse tilfeller påføres i flere omganger for å få nok lim til å feste det tykke grunderingslaget (fig.15).

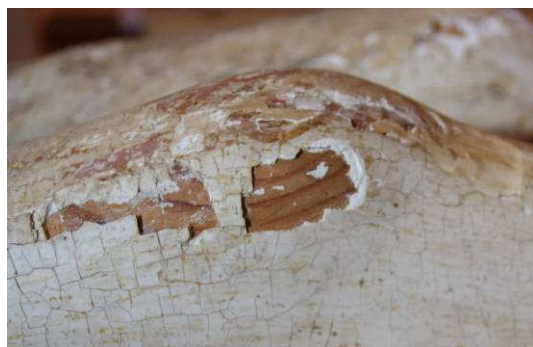
En del av formdetaljingene på figuren var slutført i grunderingslaget som derfor stedvis ligger tykt. Større materialutfall gjennom grunderingslaget og ned til treverket danner dype krater, noe som medførte at formen ble brutt opp (fig.16). Utfallene ble kittet opp med Modostuc (fig.17, 18, 20) i nivå med den omgivende overflaten.

Fig. 16. Utfall på høyre kne

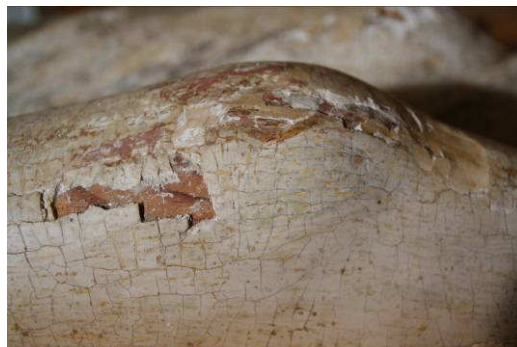
Fig. 17. Utfall delvis kittet og retusjert

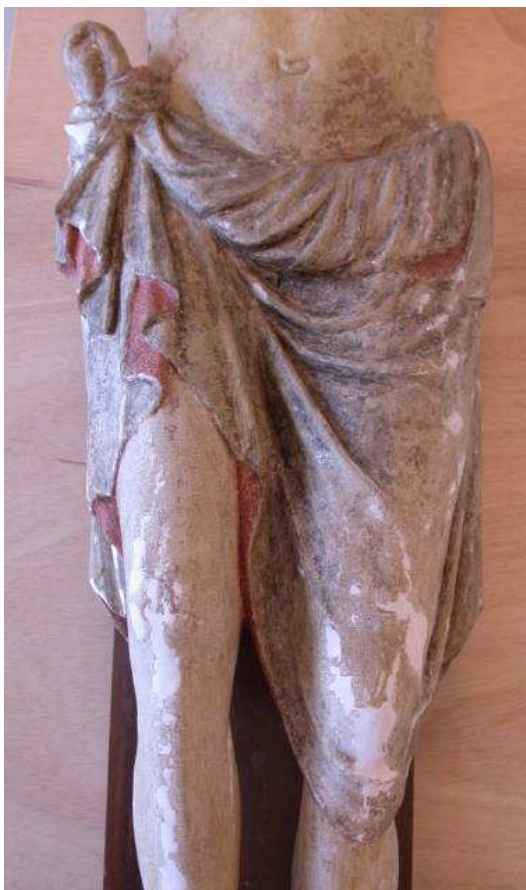
Fig. 18. Skader kittet

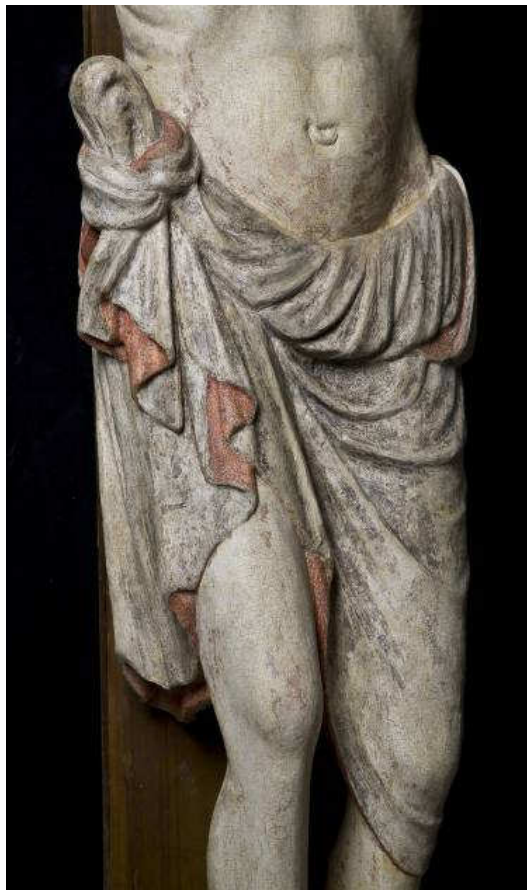
Fig. 19 Skadene retusjert

Til retusjeringen ble det brukt gouache farger (vannbasert maling). Eldre og nye kittinger ble retusjert (fig.19 og 21) og mørknete retusjer fra 1957 ble korrigeret. Venstre del av ansiktet der overmalingen var renset av ble retusjert, dette for å få en bedre tilpasning til figurens hudfarge ellers og for å få fram ansiktsformen bedre (fig.22). Retusjene ble ikke isolert.

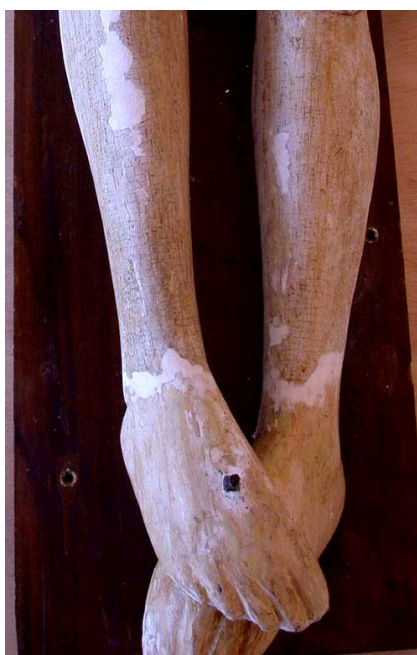
Fig. 20. Skader og overganger kittet

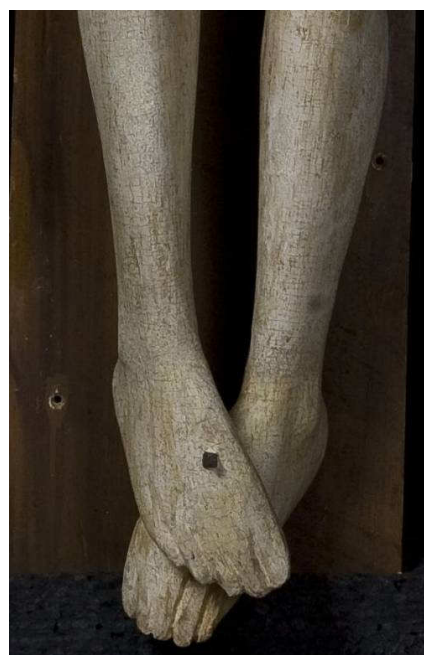
Fig. 21. Nye og eldre kittinger retusjert

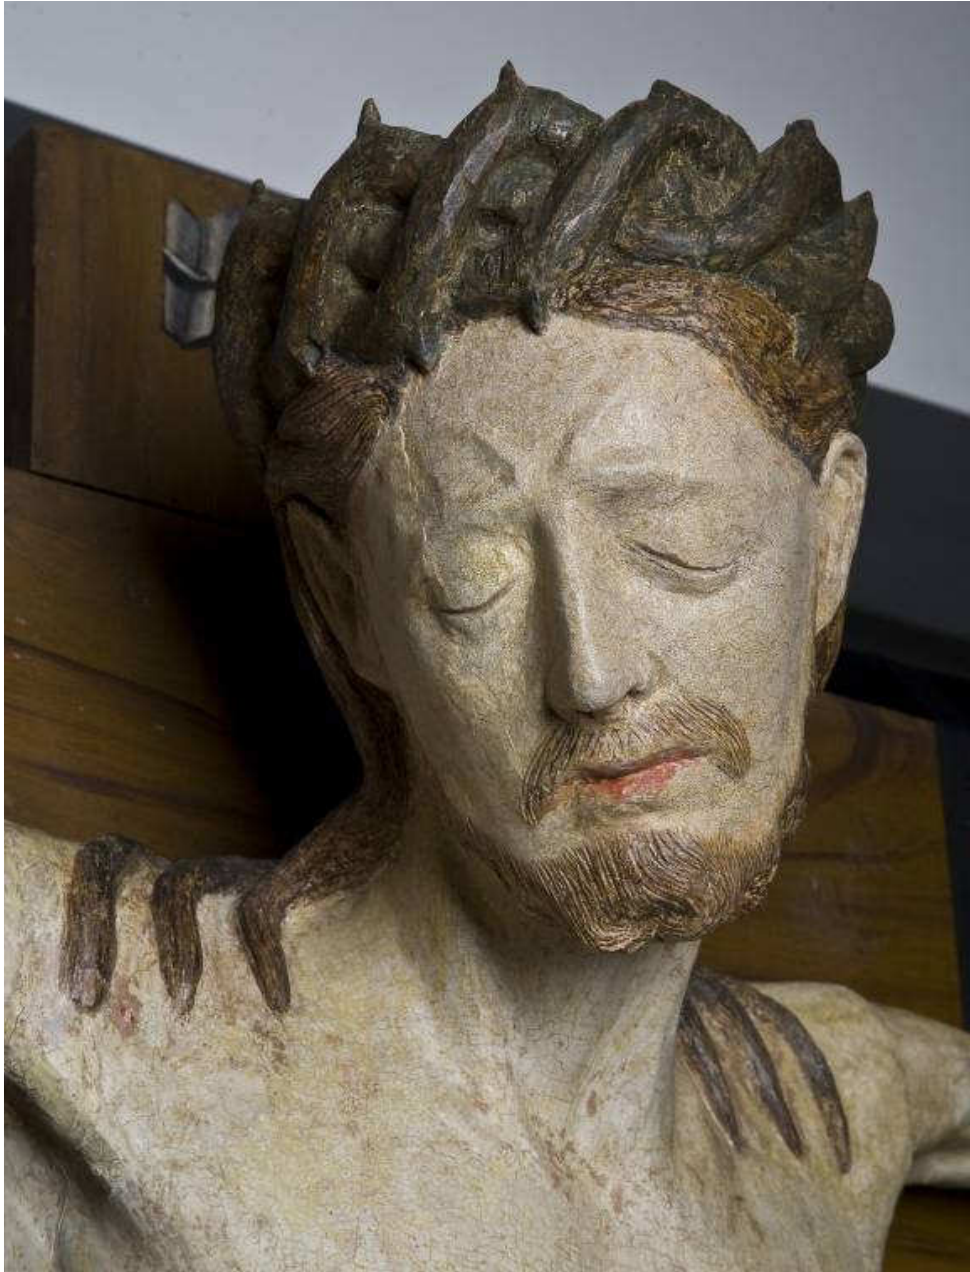
Fig. 22. Ansiktet ferdig retusjert. Foto: Birger Lindstad 2008
