Rapport Kunst og inventar 26/2007

## A 360 Hessdalen kapell

Forprosjekt på behandling av altertavle.

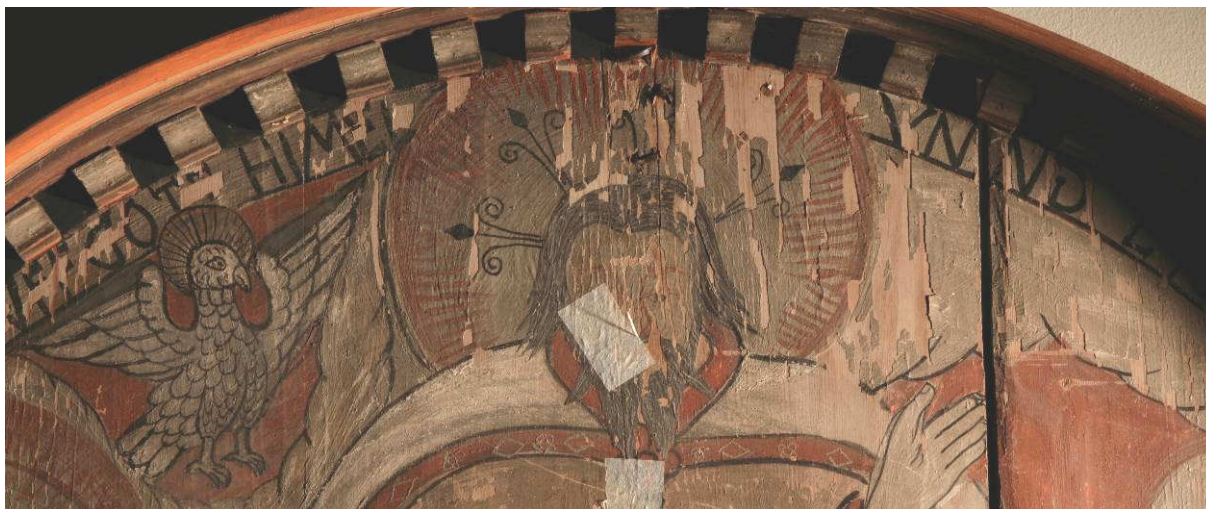
Mye maling har falt av. Utfallene er særlig skjæmmende i Vår Herres glorie øverst i det midtre buefeldet. I samme områder ser man en misfarging som trolig skyldes sot fra stearinlys. Deler av limfargen har blitt løst opp og dratt utover. Dette er gjort ved at tavlen er forsøkt rengjort med hjelp av fukt. Dette er særlig synlig i nedre del av venstre sidefløy.

Fig. 4: Utfall av maling i øvre del av midtre buefeldet. Foto: Birger Lindstad, 2007.

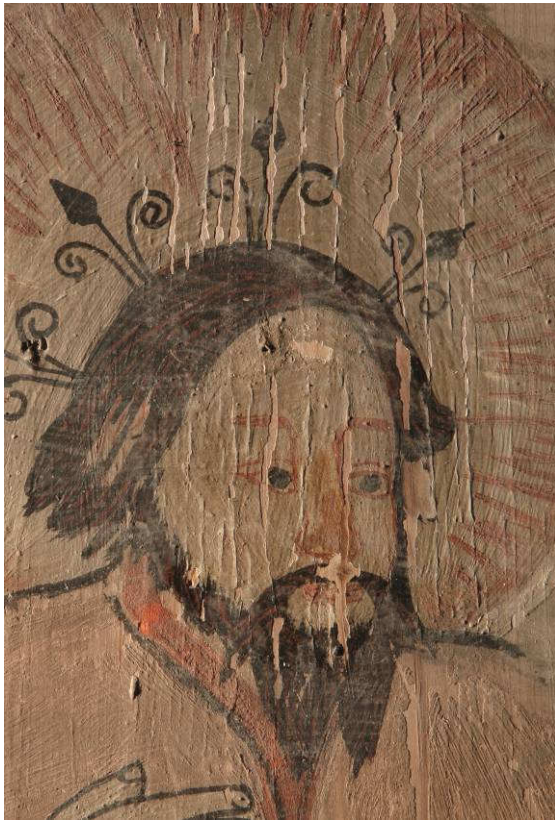
På fremsiden av altertavlen har malingen mange steder svært dårlig heft til underlaget. I en del områder, særlig i sentrale motiver som f. eks ansikter, har store malingflak løftet seg fra underlaget. Malingen er sprø og knekker lett. En del steder har treverket krympet slik at det ikke lenger er plass til malingen. Overalt der det er en viss tykkelse på malingen finner man mindre takformede oppskallinger.

Fig. 5: Takformede oppskallinger i midtre felt.  
Foto: Birger Lindstad, 2007.

På Hessdalen altertavle er det også mange mindre takformede oppskallinger i malingen. Mange av disse er lokalimpregnert med Calaton og knuses lett. De takformede oppskallingene må legges ned en for en etter at japanpapiret er tatt av.. På grunn av at malingen er så sprø, må den bearbeides svært forsiktig når man skal legge den tilbake på underlaget.

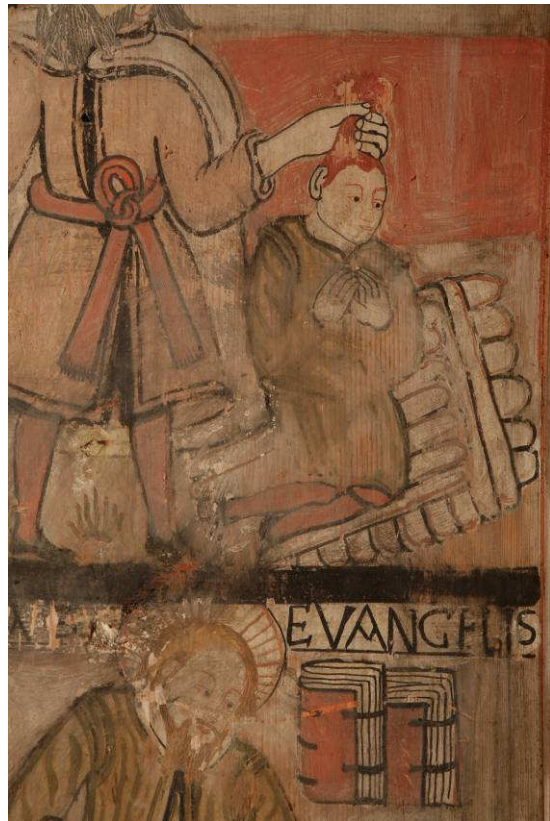
Fig. 6: Malingen er dratt utover. Venstre felt.  
Foto: Birger Lindstad, 2007.

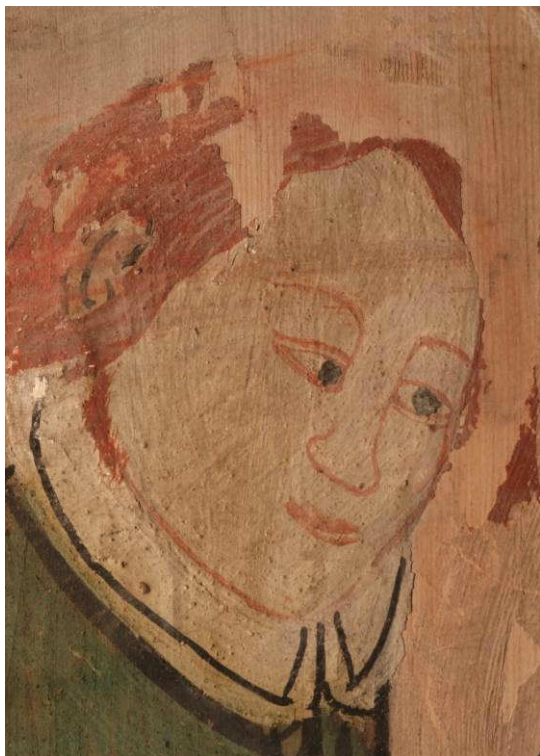
Overflaten er støvet og mange steder misfarget. Støvet sitter til dels limt fast i tidligere konsolideringer. Der Calatonen ble påført lokalt er den mørknet, slik at de lokalt behandlede områdene fremstår som grålige, i tillegg til at de står blanke i sidelys.

Maling med forholdsvis tykke lag med konsolideringmiddel skiller seg nå ut på altertavlen som mørke og grålige områder. Dette er trolig områder som ble lokalbehandlet med Calaton og varmeskje i 1979. De samme områdene står blanke i sidelys. Altertavlen kan også se ut til å ha noen retusjer. Dette må undersøkes nærmere. I så fall er retusjene små og få. I rapporten fra 1979 nevnes ikke noe om retusjering, så retusjene må i så fall være eldre. Ut over dette kjenner vi ikke tavlens behandlingshistorie.

Fig. 7: Calatonbehandlet område er mørknet.  
Foto: Birger Lindstad, 2007

Områder som er lokalt behandlet med Calaton er blitt mørke og blanke, og Calatonen kan ikke fjernes. En omfattende rensing av skitt og støv vil trolig føre til at tavlen fremstår som mer skjoldete og flekkete enn i dag. Rensingen som man får "på kjøpet" ved konsolidering med størlim og uttrekk med trekkpapir ser ut til å være den beste kombinasjonen av effektivitet og skånsomhet ved overflaterens.

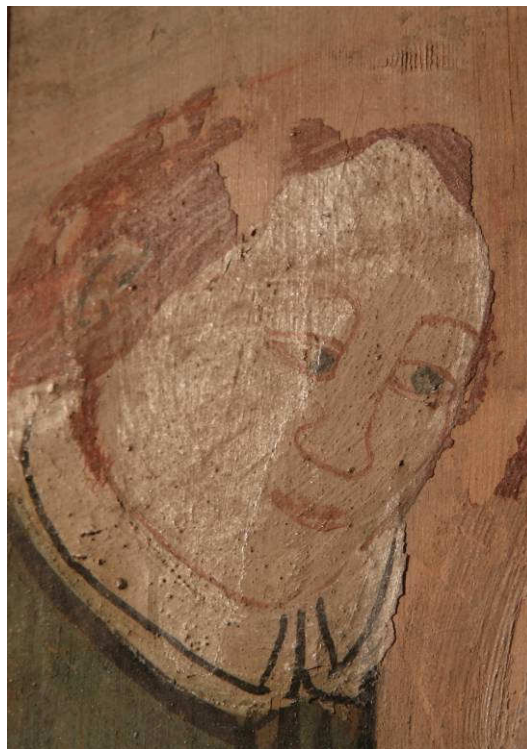
I 1979 ble det foretatt en konsolidering av malinglaget med Soluble Nylon av typen Calaton CB. De største opp- og avskallingene vi ser i dag befinner seg i tidligere problemområder der det lokalt er tilført mye Calaton. Områdene skiller seg ut som blanke i sidelys.

Fig.8: Calatonbehandlet område er blankt i sidelys.  
Foto: Birger Lindstad, 2007
