NIKU Oppdragsrapport 322/2009

Trondenes kirke.

Undersøkelse og behandling av
middelaldergjenstandene i koret.
Avsluttende arbeid

Tone M. Olstad

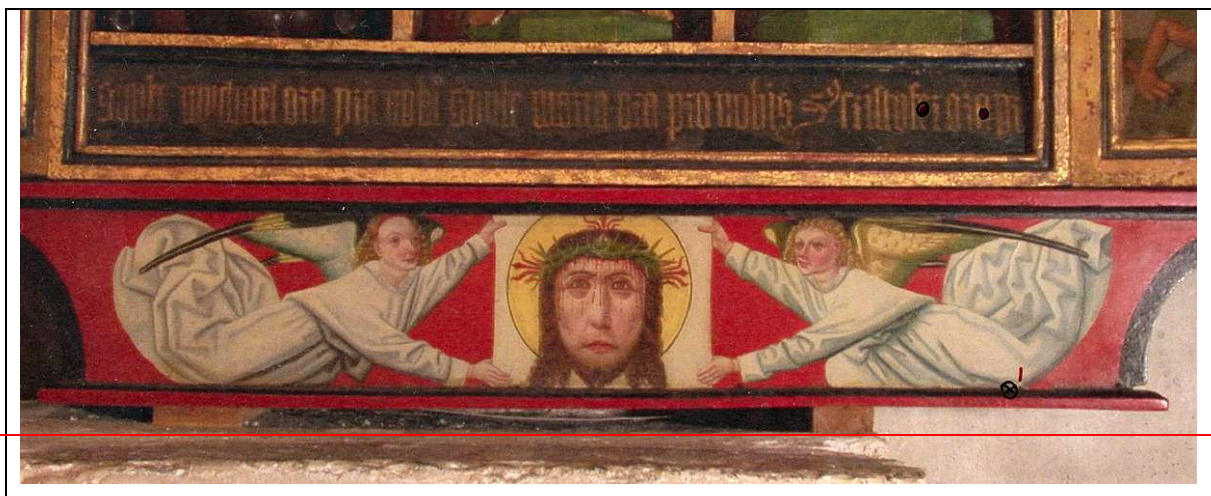
Sammenlignet med den røde vannrette linjen ser man at skapet bør understøttes bedre for fordele vekten på flere punkter. Dette arbeidet gjøres av Arnfinn Fagerli i 2010 som også lager en dekklist². Arnfinn Fagerli er anbefalt til dette arbeidet av Trondarnes museum.

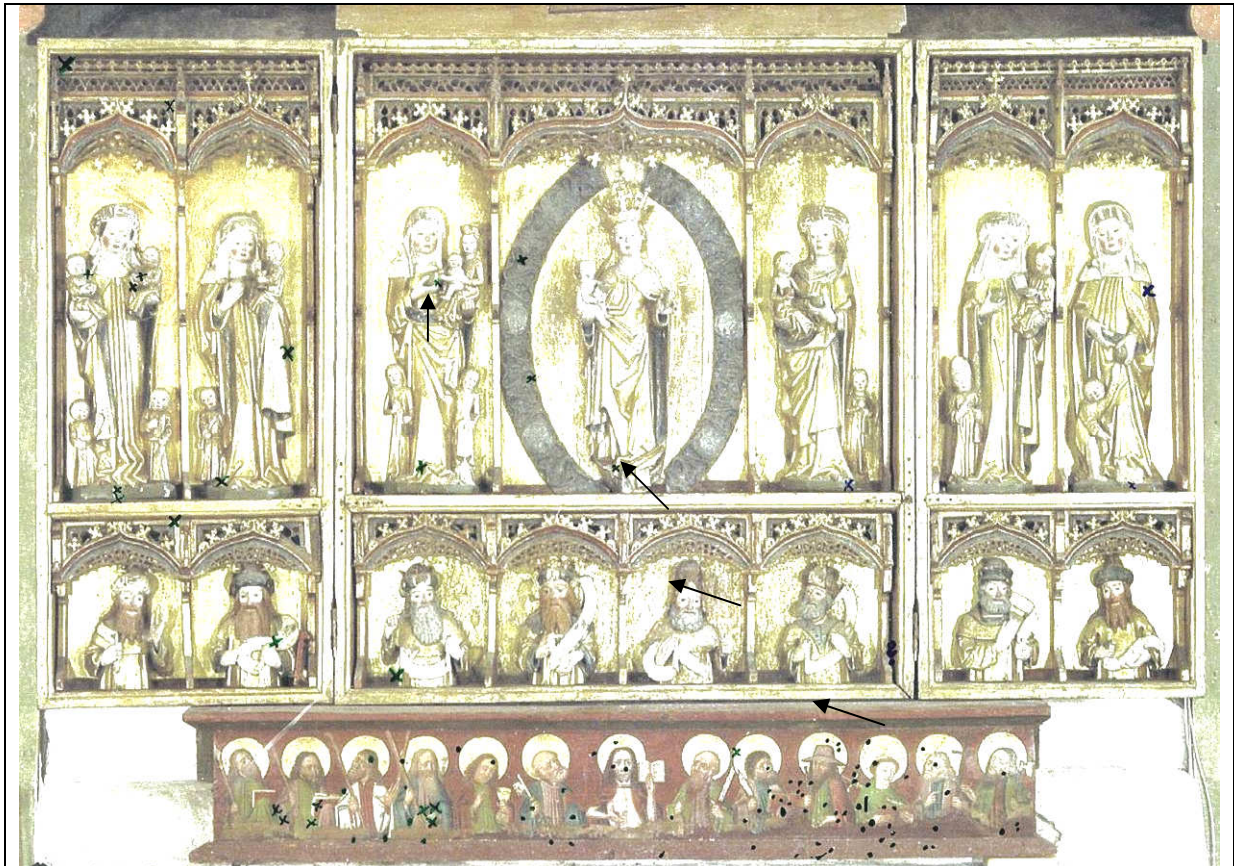
All stearin ble fjernet fra predellaen i 2007 og det ble gitt råd om at lyseslukker skulle brukes. I 2009 måtte NIKU på nytt fjerne stearin fra predellaen.

De få kryssmarkeringene i skapet og på predellaen, samt pilene, viser hvor løs maling er festet i 2009. Prikkene på predellaen viser hvor det måtte fjernes stearin også i 2009. (Bildet er lysnet for å vise markeringene bedre)

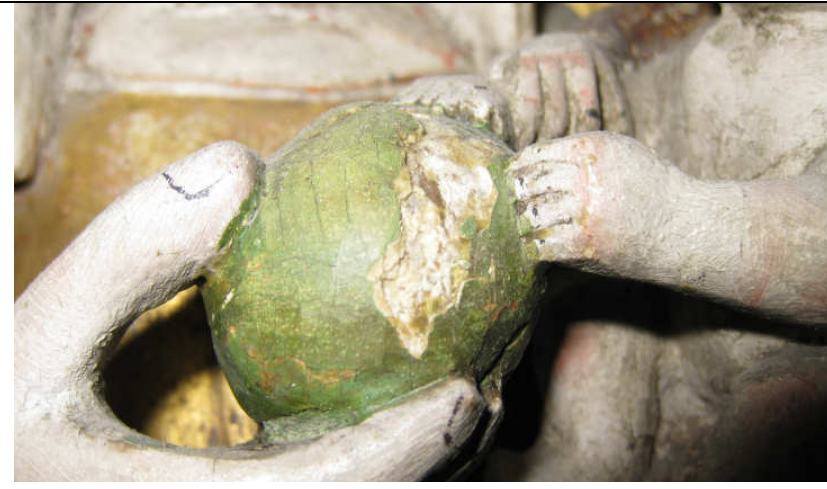
<p>Retusjering ble gjort på frukten som er et sentralt element i skulpturen. Bildet er tatt før retusjering.</p>

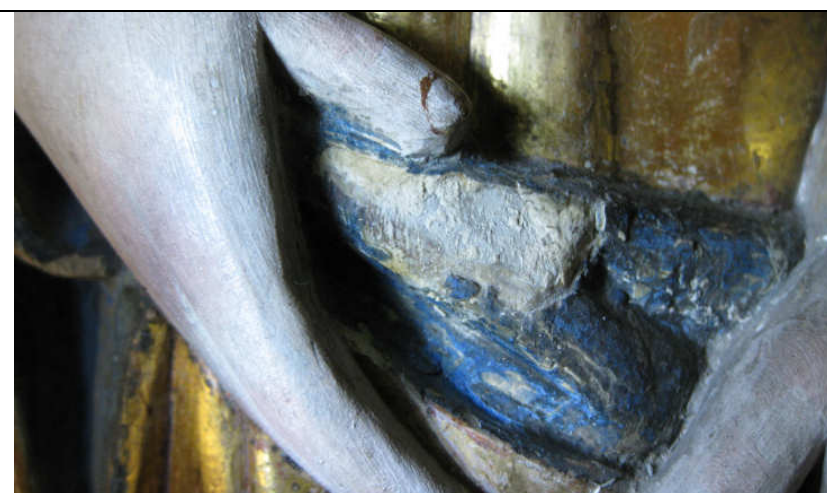
<p>Retusjering ble gjort på det blå foret for å rette opp linjen mellom innside og utside. Bildet er tatt før retusjering.</p>

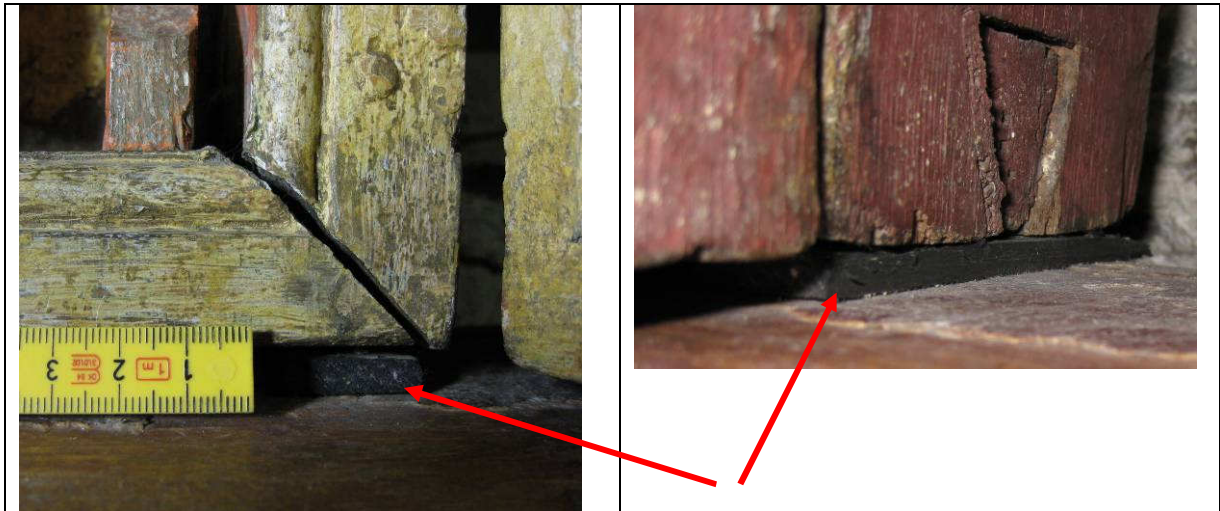
Den sorte klossen er en av flere som ble satt under skapet da det ble hevet i 2007. Dette måtte gjøres for å minske belastningen på dørene ved åpning og lukking. Den sorte klossen ligger under sideveggen på skapet, som vist på bildet til høyre

Skapet bør understøttes på flere punkter. Dette kan gjøres av Arnfinn Fagerli. Arnfinn Fagerli er på forespørsel anbefalt til lignende arbeid i kirken av Trondarnes museum ved direktør Ole Furset.

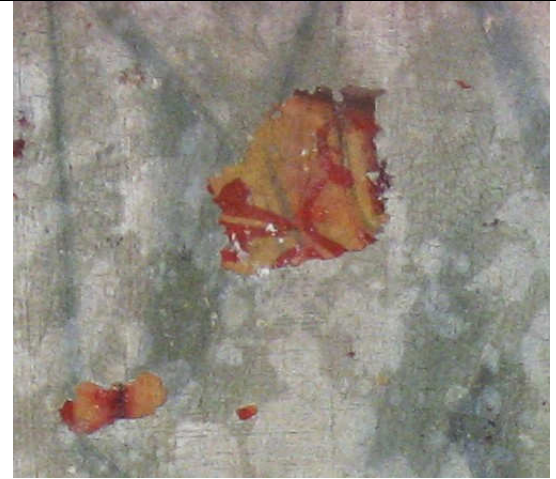
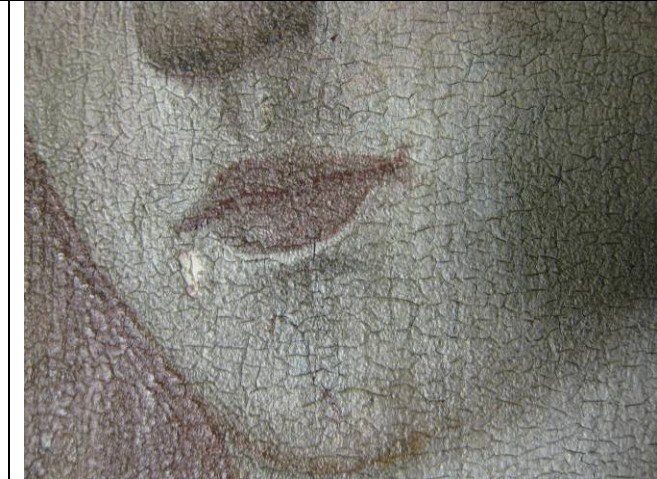
Flekkene på maleriets overflate forårsaket av kalkingen, er skader som går gjennom fernisslaget og ned i malingen. Det er rester av kalk på overflaten. Den delen av døren som er dekket av labanken og hvelvingen bak skapet når dørene står oppe, har ikke denne type skader, og er bedre bevart. Det er søl av rød og hvit maling på overflaten. Den største malingflekken er i nedre halvdel av den venstre døra. NIKU vet ikke hvor denne malingen kommer fra.

Den nedbrutte overflaten er i hovedsak en lysskade. Når dørene har stått oppe, har lyset flommet inn fra de tre vinduene på østveggen og direkte på dørene. Lyset har fullstendig brutt ned både ferniss og malingfilm. Der lyset ikke har nådd overflaten, i nedre del av dørene, er tilstanden på maleriet meget god. Om denne vindusåpningen er opprinnelig er ikke undersøkt, men uansett har dørene fått store mengde lys før det nåværende glassmaleriet ble plassert i vinduene i 1917.

<p>Høyre dør før behandling. Detalj av Marias kappe som viser de lyse flekkene etter kalksprut. Den gule og røde malingen er farger og mønster som tilhører kjolen til Maria i det underliggende maleriet. I disse områdene er overmalingen falt av.</p>	<p>Høyre dør før behandling. Detalj av Marias ansikt som viser den nedbrutte overflaten. Den hvite flekken er utfall i malinglaget.</p>

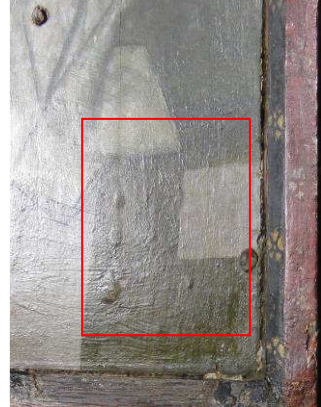
<p>Nede på den venstre døra er det et område hvor det er usikkert om det er bom i malingen. Dette området bør holdes under oppsikt. Det ble punktfestet ved en bom.</p>
---	---

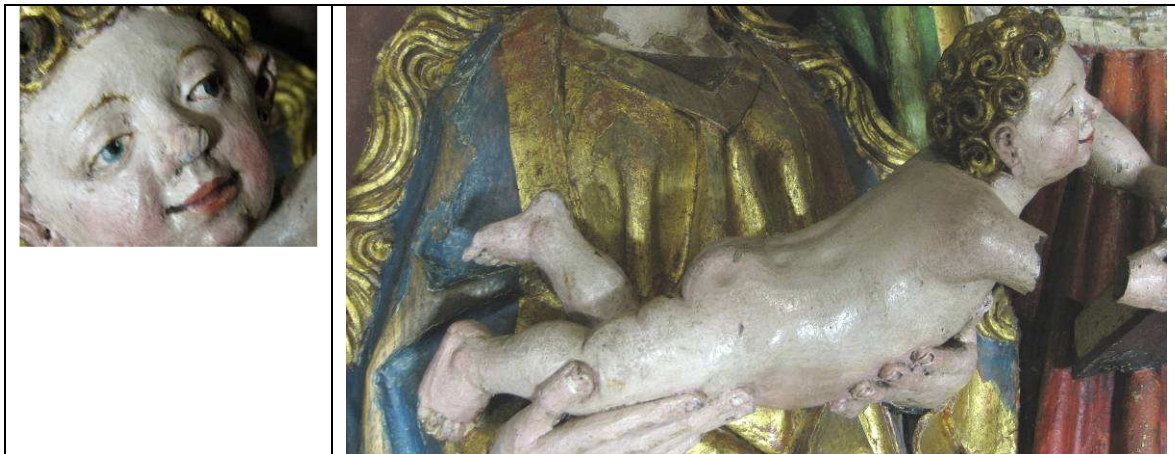
På midtskulpturen ble barnets nese og føtter delvis retusjert for å komplettere formen på skulpturen

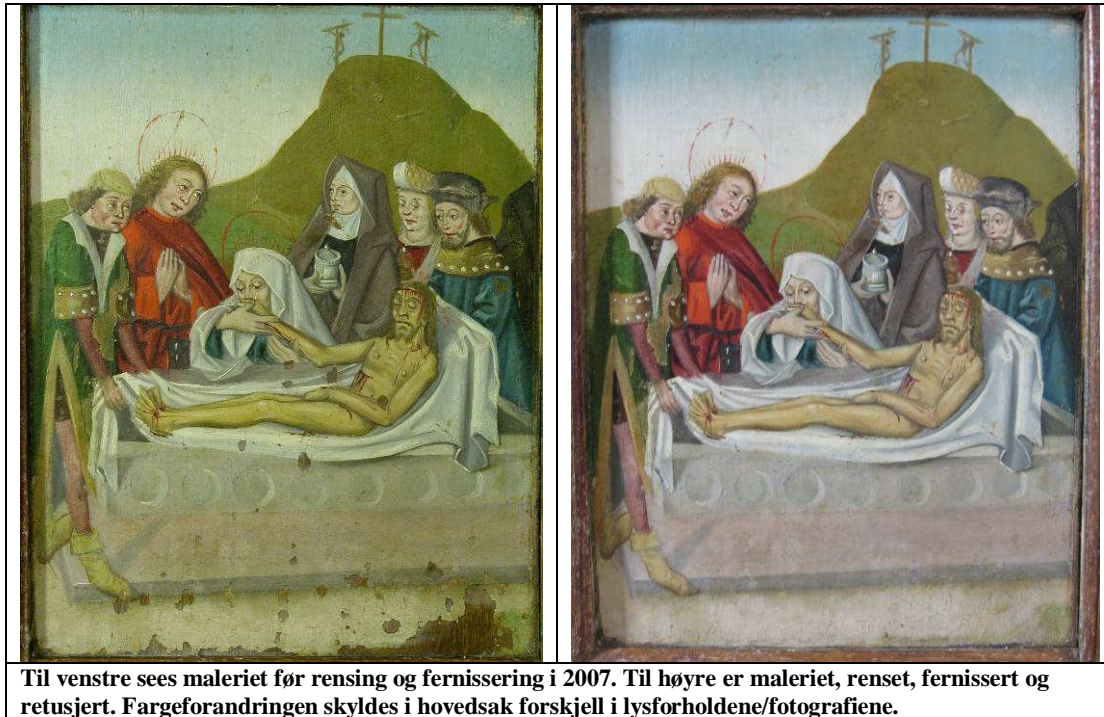
Til venstre sees maleriet før rensing og fernisering i 2007. Til høyre er maleriet, rensert, fernisert og retusjert. Fargeforandringen skyldes i hovedsak forskjell i lysforholdene/fotografiene.

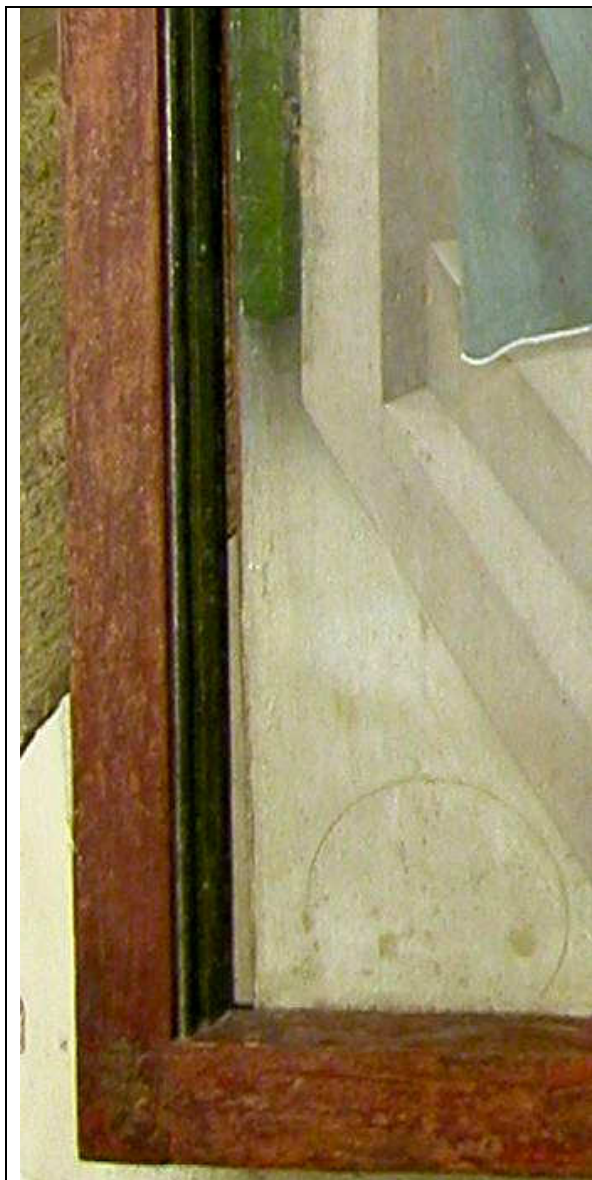
Selve panelet i dørene er for tunge i forhold til ramtrekonstruksjonen. Dette har ført til at de har seget og at de to diagonalmålene på hver dør er ulike. Det er derfor blitt besluttet at dørene skal støttes opp når de står åpne.

Til venstre sees nedre hjørne av den venstre dørens innside. Døren står åpen og man kan se gjennom glipen mellom ramtreet og panelet. En tilsvarende glippe finnes diagonalt på døren.

Andre tiltak i forhold til dørenes konstruksjon ble sett på som unødvendig, forutsatt at støttene brukes.

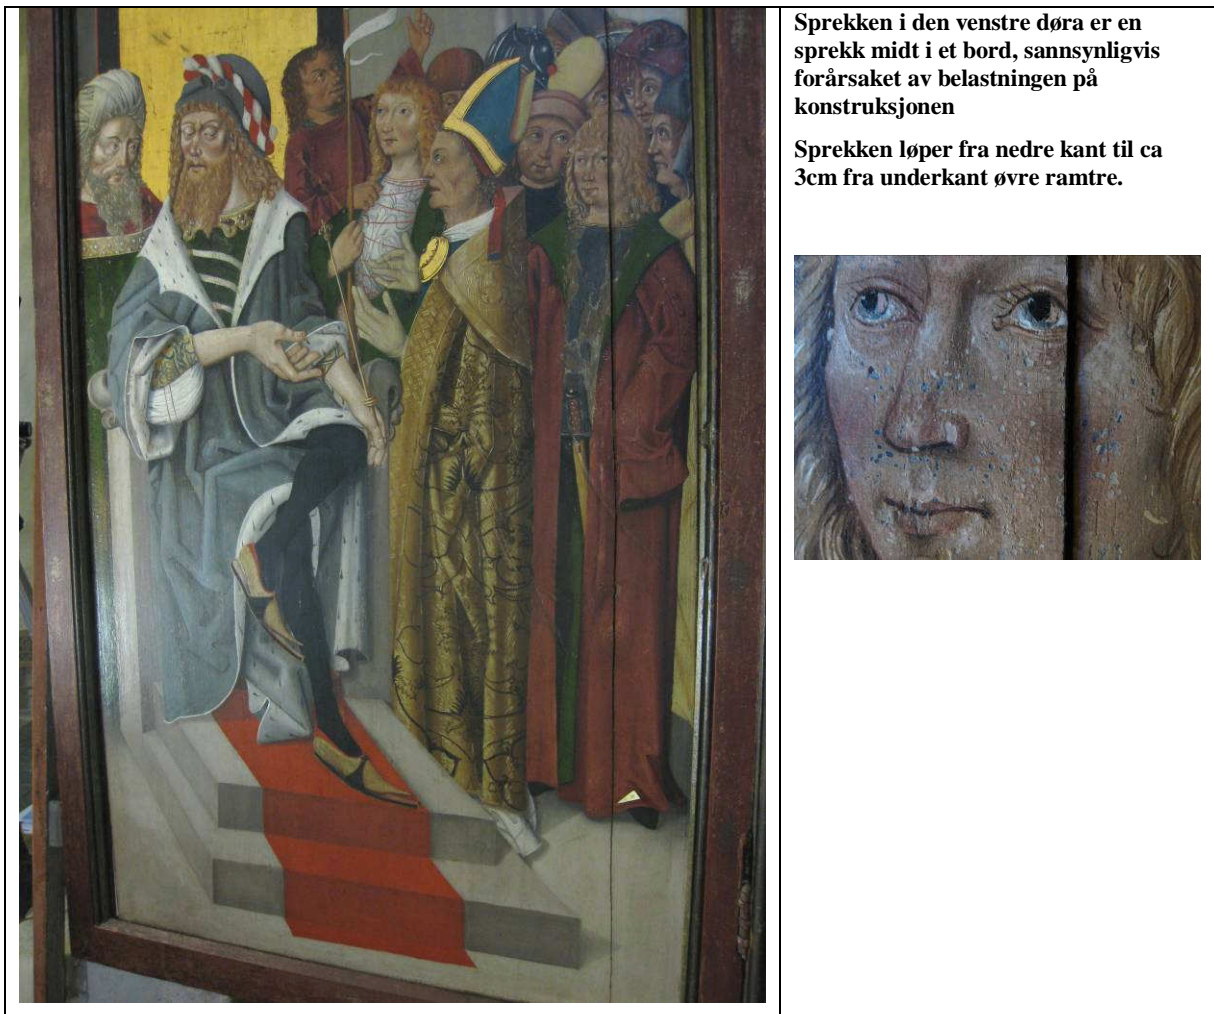
Sprekken i den venstre døra er en sprekk midt i et bord, sannsynligvis forårsaket av belastningen på konstruksjonen

Sprekken løper fra nedre kant til ca 3cm fra underkant øvre ramtre.

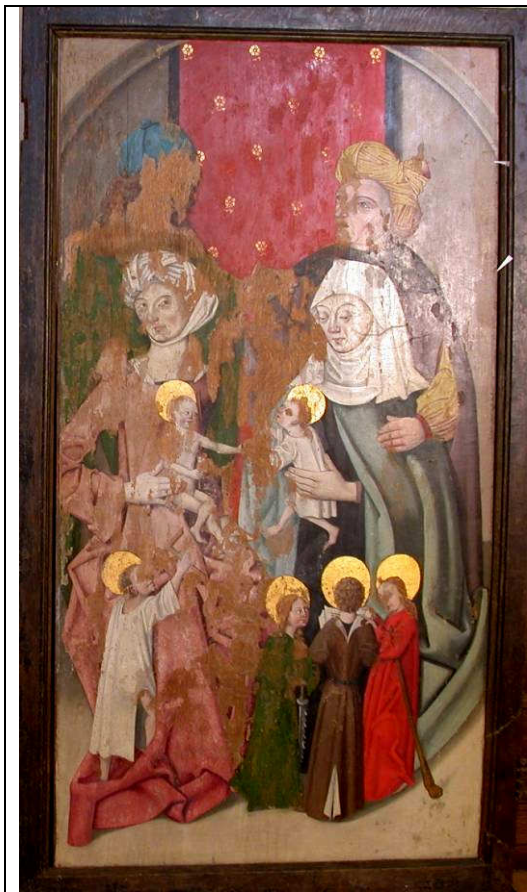
Det er synlige fargeendringer forårsaket av lys på treverk og malerier i koret. Innfall av dagslys og ultrafiolett stråling gjennom vinduene på sydveggen i koret må minskes for å unngå ytterligere skader.

Fargeendringen er særlig synlig på den blek røde kjolen på den høyre døras utside. Visse røde, laserende pigmenter er spesielt utsatt for bleking. Derfor er lyspåvirkningen spesielt synlig på denne kjolen. Den nederste delen av kjolen som er skjermet av veggen når døren står oppe, antas å ha beholdt mye av den opprinnelige fargen. Mens i den øvre delen som er utsatt for direkte lyspåvirkning, er den røde fargen bleket og endret.

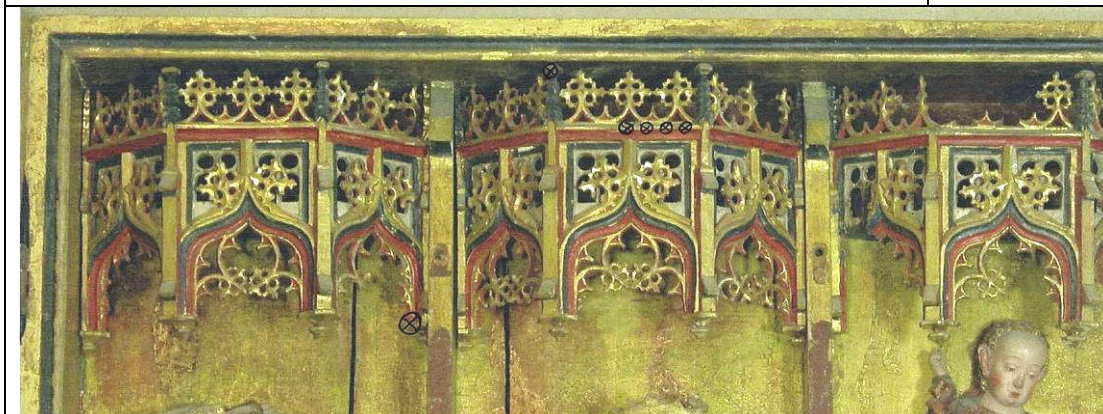
Før dørene er dokumentasjonen for 2007 satt inn til sammenligning. Det er noe forskjell i markeringene. Dette er tolket til ikke å være en skadeutvikling, men det at den individuelle konservator vil gjøre noe forskjellige vurderinger. Løs maling som kunne festes uten inngrep i malinglaget er festet. Bom er ikke festet.

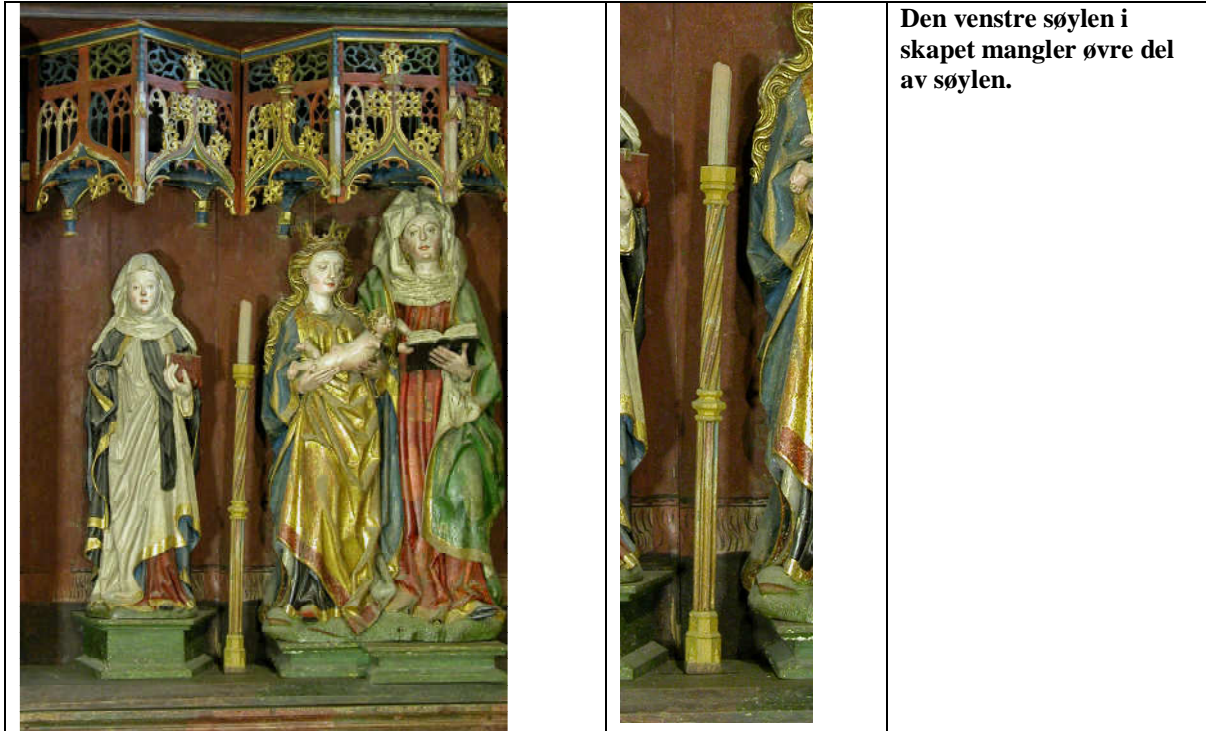
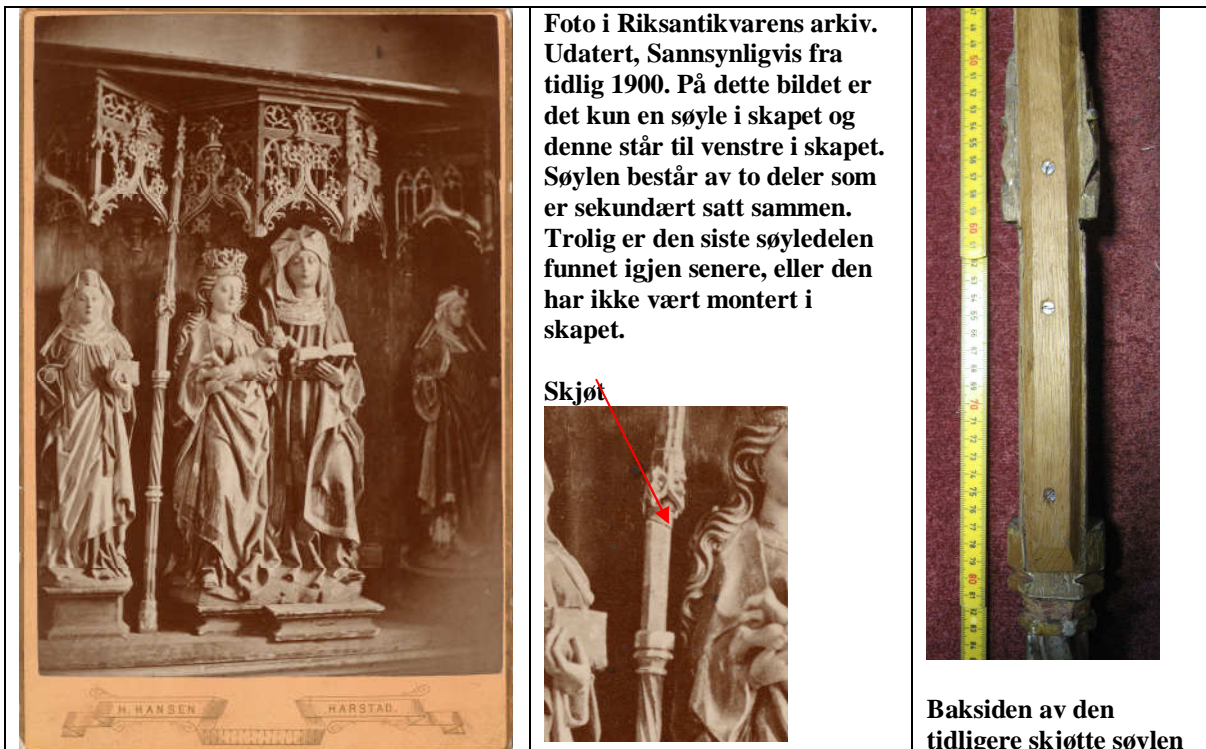
På det søndre, høyre alterskapet manglet halve den venstre søylen.

Kopiering av den manglende søyledelen ble utført av Hjerleid skole- og håndverksenter på Dovre, ved faglærer i treskjæring Boni Wiik og treskjærerlærling Ingrid Gaarder Stigen i november 2009.
