Rapport
Kunst og inventar nr 10/2007

Tresfjord kirke

Demontering, lagring, behandling og remontering av kirkeinventar

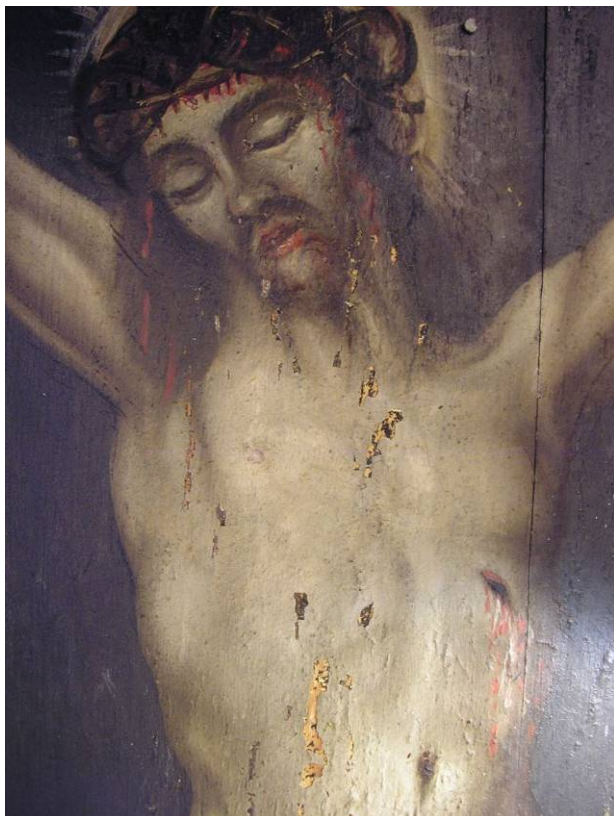
Tilstand før behandling: Underlaget er generelt i god stand, men det er sprekker mellom de enkelte bordene. Malinglaget har store områder med løs maling, noe dekket av forsidebeskyttelse påført av NIKU i Tresfjord kirke før demontering. Det er også relativt omfattende avskallinger. Disse går i de fleste tilfeller helt ned til treverket, men det er også områder der kun det øverste malinglaget har løsnet. Mange malingflak er helt løse og ligger på feil sted. Malingen er svært stiv og sprø, og oppskallinger bryr lett. Spesielt er malingen over den underliggende skriften sårbar, her er det mange små avskallinger der den gule malingen tydelig synes. Det er også en rekke vertikale teltformede oppskallinger i midtpartiet langs Jesu kropp, sannsynligvis forårsaket av en vannskade. Her har underlaget krympet noe slik at det er overskudd av maling.

Fernissen er ujevn og gulnet. Dråper av ferniss langs nedre høyre del er mørkebrune i fargen. Overflaten har et lag med smuss og mye løst støv. Det store overmalte området til høyre for Kristus er svært matt og pulveraktig, malingen har meget dårlig feste til underlaget og smitter av ved den minste berøring.

Fig. 1 Detalj av Korsfestelsen før behandling.

Utført behandling: Forsidebeskyttelse i japanpapir ble fjernet. Den løse malingen ble konsolidert med størlim, hovedsakelig 4 %, men også 2 % enkelte steder. Destillert vann tilsatt noen dråper isopropanol ble brukt som forvæting for å øke størlimets inntrengning. Løftede flak ble lagt ned ved hjelp av varme og forsiktig press. Løse flak som lå på feil sted ble fjernet og tatt vare på. Malingen var svært stiv og sprø, og enkelte områder måtte behandles flere ganger. Spesielt vanskelige områder der malingen var vannskadet (hovedsakelig det midtre bordet med Kristus` overkropp og Marias ansikt) ble etterkonsolidert med Paraloid B72 4 %. Konsolidanten ble tilført med en tynn pensel, og området fikk tørke helt opp før limet ble reaktivert med varme og lagt ned med forsiktig press. Overflaten ble renset med destillert vann. Dette løste noe smuss og ga maleriet en noe høyere glans. Den svarte overmalingen i øvre høyre og midtre venstre del viste seg å være ekstremt dårlig bundet. Hvis man skulle beholde den, ville man måtte fiksere området med spray, da en penselferniss ville spredt den svarte malingen utover hele området. Tester viste også at malingen ble helt svart når den ble mettet, i motsetning til den øvrige bakgrunnsfargen som er lysere brungrå. Det ble derfor bestemt å fjerne overmalingen. Dette ble gjort delvis ved hjelp av en myk pensel og delvis med destillert vann på bomullspinner. Da overmalingen var fjernet kom den underliggende gule skriften langt tydeligere frem. Denne ser ut til å ha vært overmalt med den nåværende bakgrunnsfargen. Når denne med i tiden løp er blitt mer transparent, har de underliggende bokstavene vært mulig å skimte gjennom malingen, slik man ser på panelets venstre side.

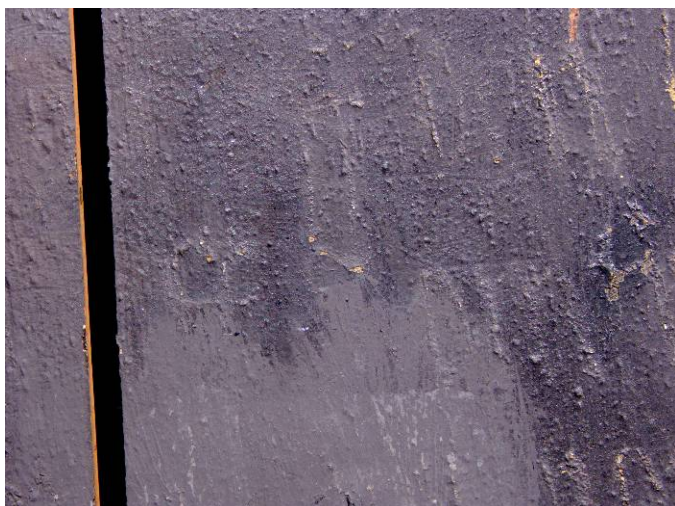
Fig. 2 Detalj av svart, vannløselig overmaling på venstre side. Gule bokstaver kan også skimtes gjennom det øvre malinglaget.

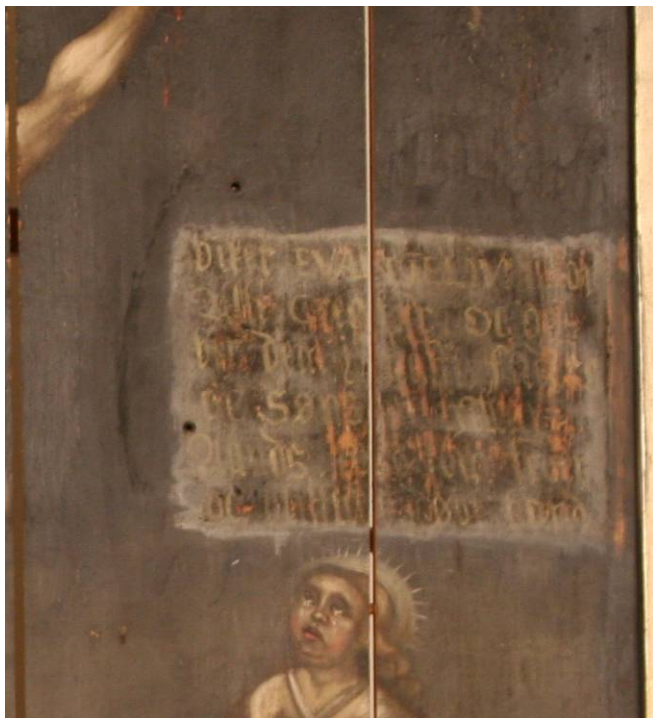
Fig. 3 *Korsfestelsen*, detalj av tidligere overmalt område på høyre side etter konsolidering, rensing og fjerning av overmaling.

Det ble diskutert hvordan man skulle gå videre med kitting, retusjering og fernisering av maleriet. Det var ønskelig at alle maleriene fra korskillet skulle behandles likt, men samtidig var *Korsfestelsen* i en særstilling grunnet sin dårlige tilstand. Det ble derfor besluttet å gi maleriet et lag med ferniss før kitting og retusjering, og å avslutte med et fernisslag påført med spray. Det første fernisslaget ble utført i Paraloid B72 10 % i xylene. Dette ble valgt fordi Paraloid B72 regnes for å være svært stabilt, og det ville også fungere som et konsoliderende lag for den fortsatt noe ustabile malingen. Fernissen ble påført med pensel. Kitting av lakuner ble gjort med Modostuc, et kommersielt fremstilt kitt til bruk innen behandling av kunst. Retusjene i disse områdene ble utført med pigmentpulver i MS2A. Maleriet fikk så et lag med ferniss påført som spray. Fernissen som ble brukt var den samme som i retusjene; halvmatt MS2A⁶.

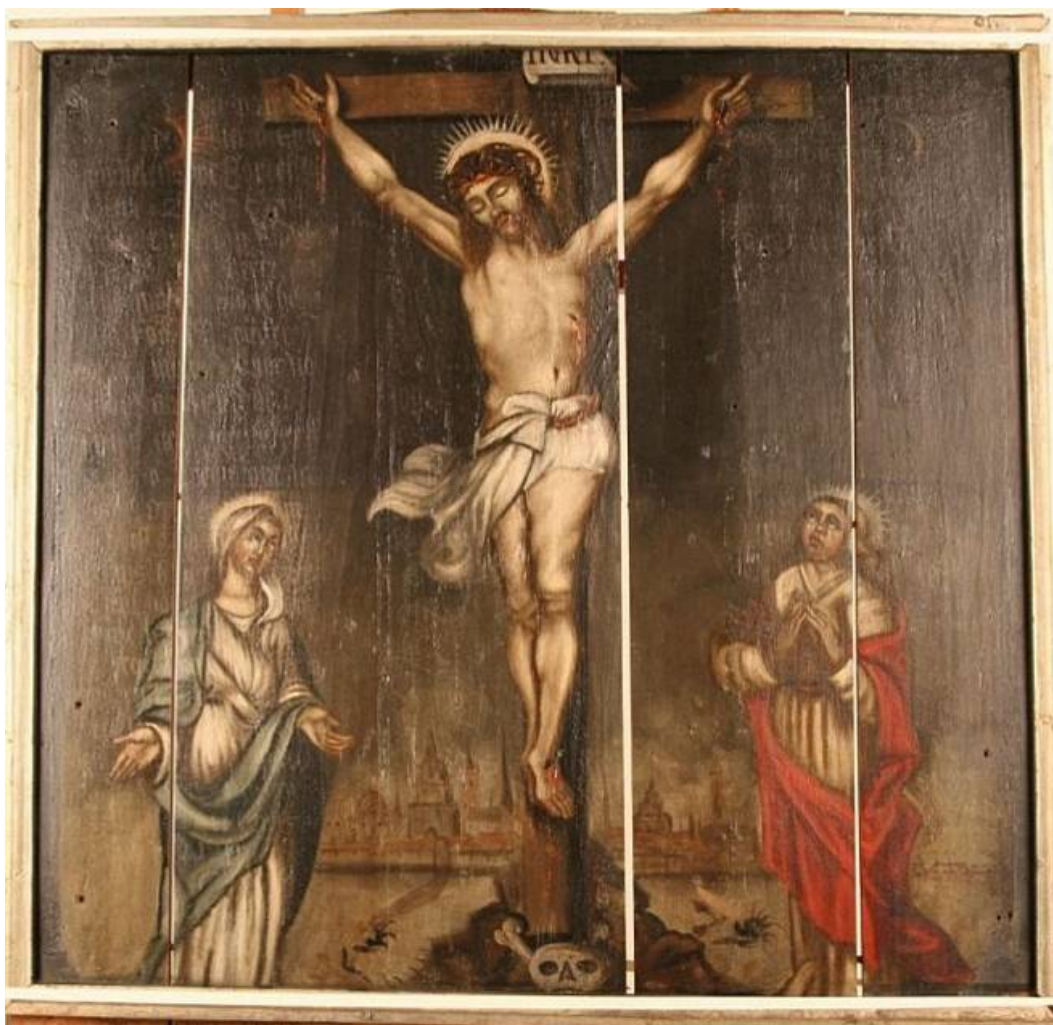
*Fig. 4
Korsfestelsen etter
behandling.*

Etter diskusjoner i prosjektgruppen ble det valgt å retusjere den avdekkede skriften slik at det nåværende motivet fikk tilbake sitt opprinnelige uttrykk. Dette ble gjort på følgende måte: Det ble valgt tre farger; en grågrønn som minnet om grunderingsfargen, en mørkere gråbrun og en brunsort som minnet om bakgrunnsfargen. Disse ble så blandet av pigmentpulver i MS2A⁷. For å påføre fargene ble det brukt stive pensler (grisebust) med firkantet tupp, ca 1 – 1,5 cm brede. Penslene ble dyppet i den ferdigblandede malingen og denne ble "sprayet" på overflaten ved at man dro tommelen over penselen slik at kun små dråper traff maleriet. Den lyseste fargen ble påført først, så den mellomste, så den mørkeste. Til sammen skapte dette et jevnt, men samtidig ikke for kompakt resultat. Den underliggende teksten kan fortsatt skimtes, slik den også kan på resten av maleriet. Således er maleriet tilbakeført til sitt antatt opprinnelige utseende før teksten ble avdekket. Retusjene er utført med reversible materialer og kan fjernes om dette skulle være ønskelig på et senere tidspunkt.

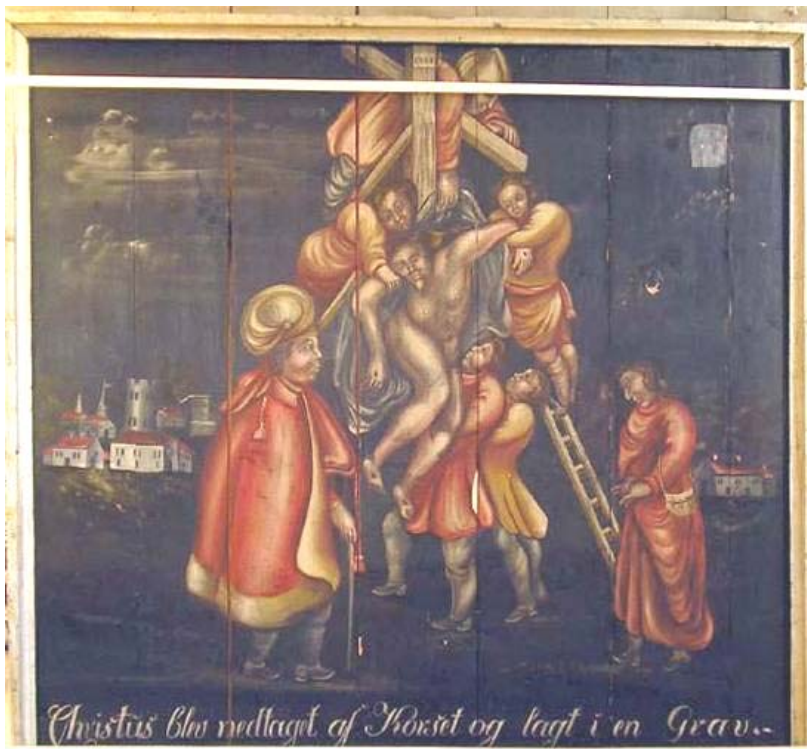
Fig. 5 Nedtakelsen under behandling.

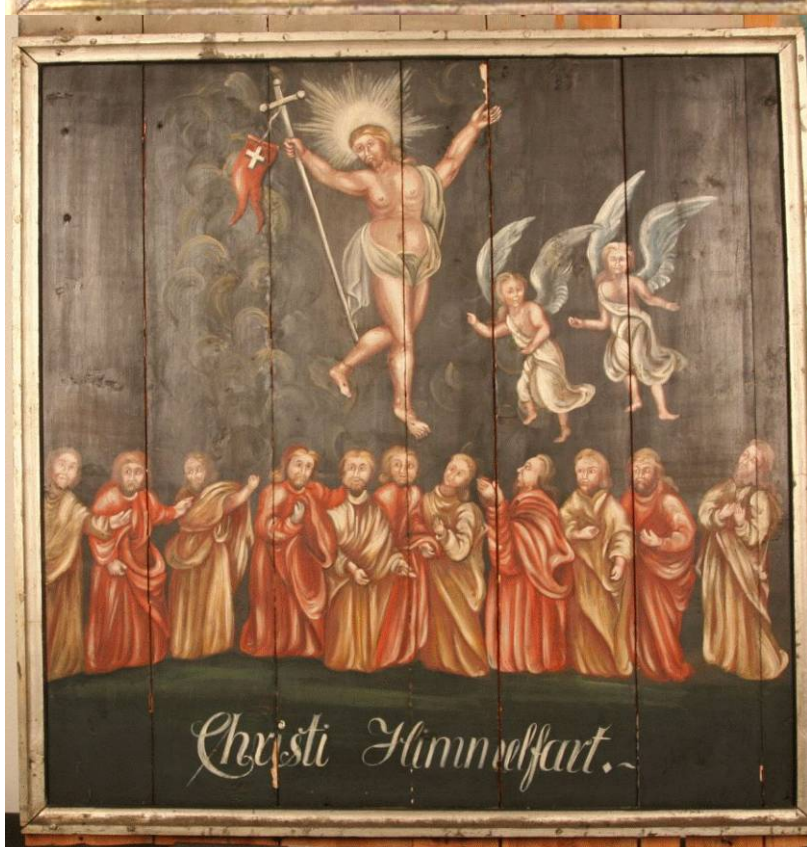
Fig. 6 Himmelfarten under behandling.

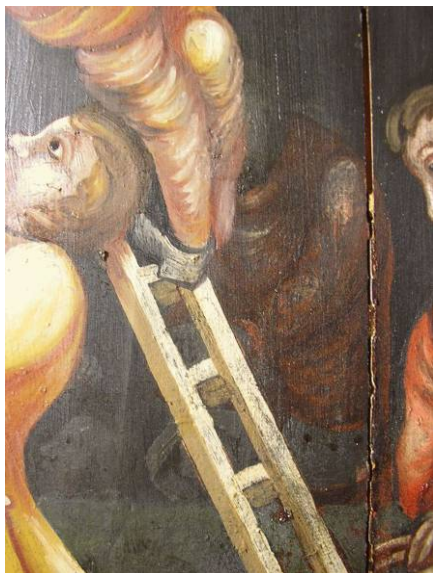
Fig. 7 Detalj av *Nedtakelsen*. Bildet viser skikkelsen som kan skimtes mellom stigen og figuren til høyre. Et lite ansikt kan også sees til venstre for stigen.

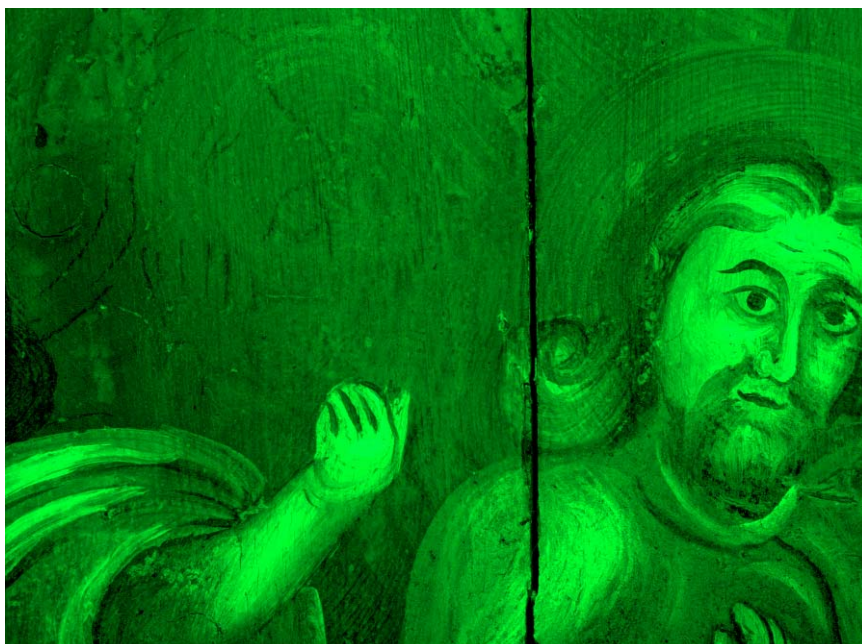
Fig. 8 UV-opptak av detalj fra *Himmelfarten*. I venstre del av bildet kan man se en strektegning av en smilende mann med skjegg.

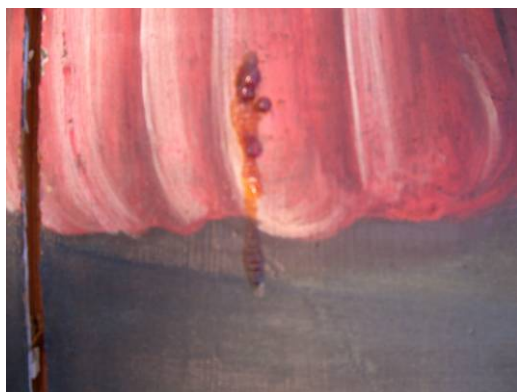
Fig. 9 - Fig. 10

Tilstand før behandling: Maleriene er generelt i god stand. Treverket er solid, men fugene mellom bordene har sprukket opp og delvis forsvunnet slik at det er sprekker mellom bordene de fleste steder. I nedre venstre hjørne av *Himmelfarten* har en flis i forbindelse med en kvist løftet seg noe fra overflaten og er ustabil. Malinglaget på begge panelene er generelt stabilt, men det er enkelte oppskallinger, særlig i forbindelse med sprekke mellom bordene, og fugene er generelt noe ustabile. *Himmelfarten* har to større avskallinger i slike områder, en i øvre midtre del og en i nedre venstre del. *Nedtakelsen* har tilsvarende bortfall i midtre del noe til høyre for midten, samt i forbindelse med kvister i treverket i maleriet bakgrunn. Flere steder på begge panelene har harpiks fra treverket trengt seg gjennom malingen og ligger som store gulbrune dråper på overflaten. Det er ikke løs maling i forbindelse med dette. Fernissen er ujevn og noe gulnet, men tynn og lite skjemmende. *Nedtakelsen* har enkelte områder i midtpartiet der smuss har samlet seg på en ujevn måte slik at disse fremstår som mørke i forhold til de omkringliggende. Dette kan ha å gjøre med evt. underliggende malinglag som tidligere nevnt. Begge maleriene har et lag med grått smuss og mye løst støv på overflaten.

Fig. 9 Harpiks fra treverket har trengt gjennom malinglaget. *Himmelfarten*.

Fig. 10 Ujevne smussansamlinger og ujevnt Krakeleringsmønster, *Nedtakelsen*.

Utført behandling: Overflaten ble forsiktig støvtørret med myk pensel og støvsuger. Panelenes bakside ble rensset for støv på samme måte. Den ustabile malingen ble konsolidert med størlim, hovedsakelig 4 %, men også 2 % enkelte steder. Overflaten ble rensset med destillert vann. Dette løste noe smuss og ga maleriene en noe høyere glans. Skader i malinglaget ble kittet med Modostuc og isolert med Golden akrylmaling. Isolasjonslaget ble lagt i en gråbrun tone for å etterlikne malerienes grundering. Maleriene ble fernissert med halvmatt MS2A ⁸påført med pensel og retusjert med pigmentpulver i MS2A.

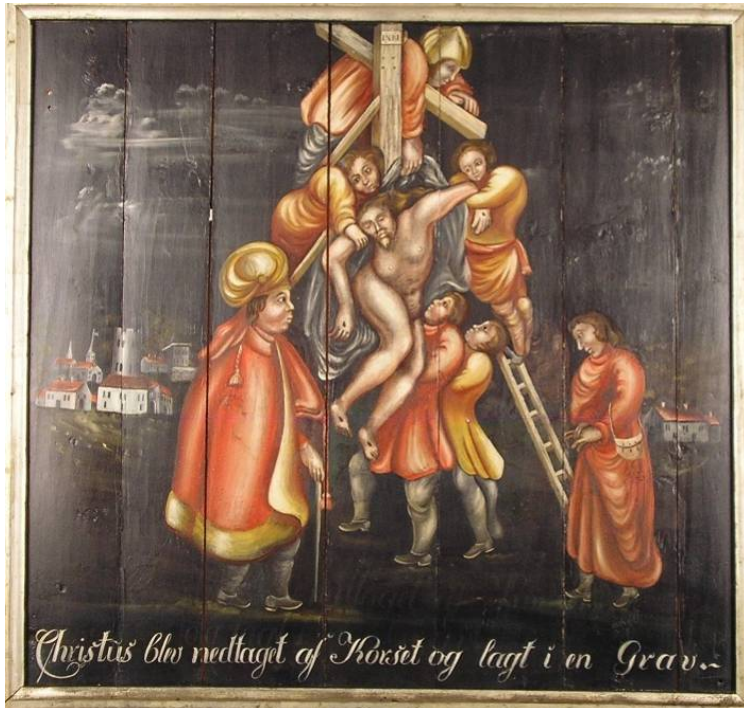
Fig. 11 *Nedtakelsen* etter behandling.

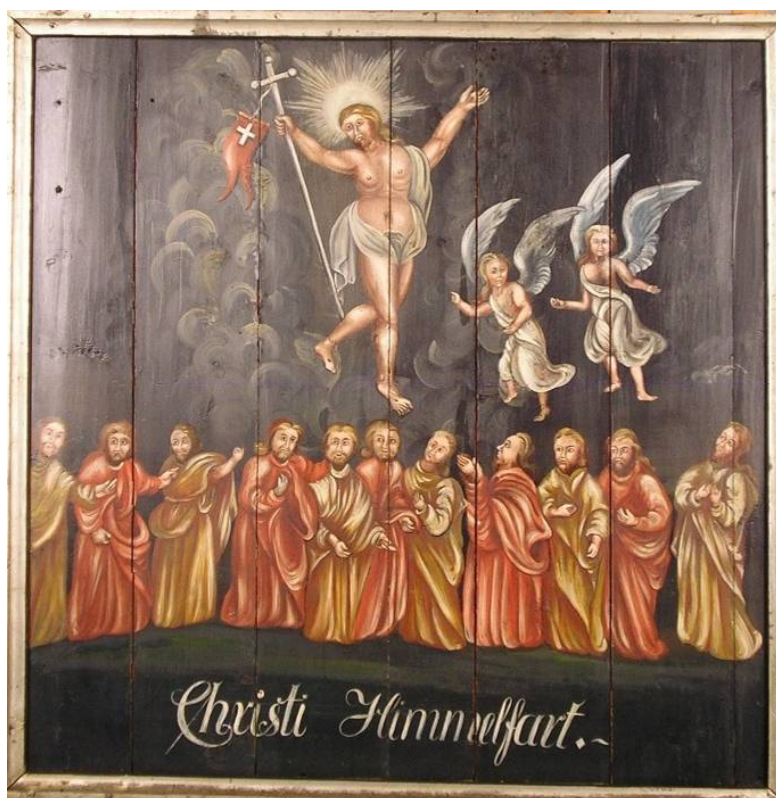
Fig. 12 Kristi himmelfart etter behandling.

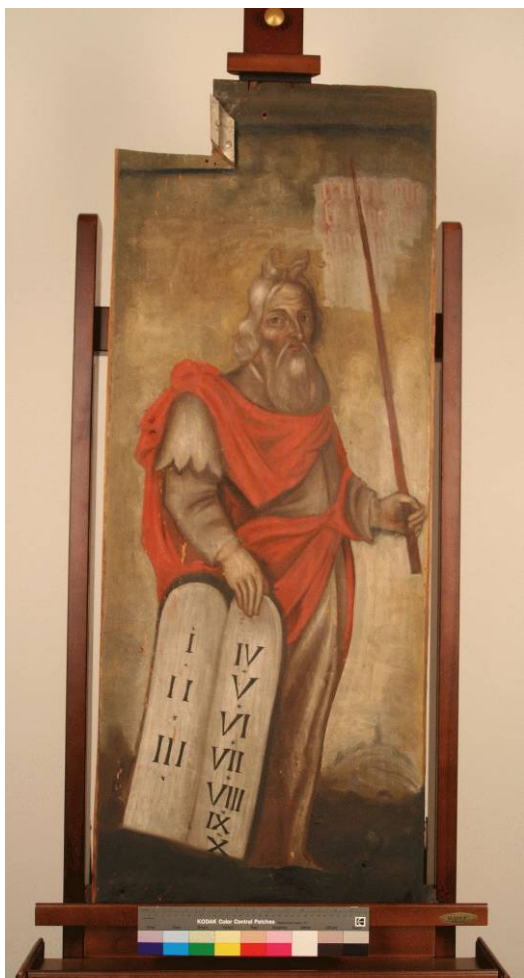
Fig. 13 Moses under behandling.

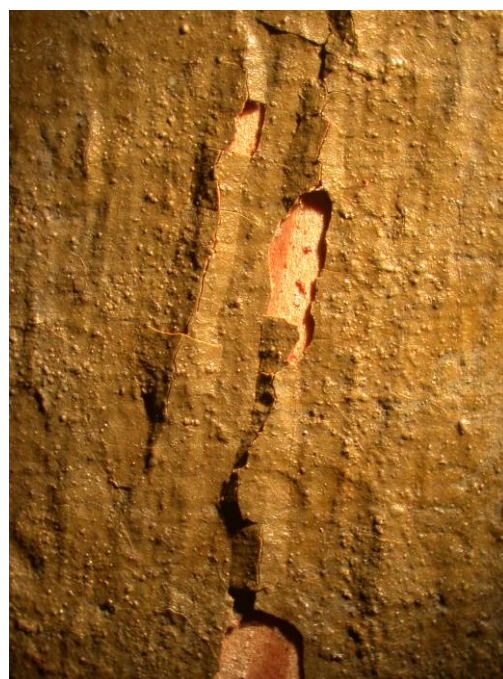
Fig. 14 Detalj av opp- og avskallinger typiske for både Moses og Aron.

Malinglaget er generelt ustabil, det antas at omtrent 85 % av overflaten har skader samt oppskallinger i større og mindre grad. Det er mange lakuner av varierende størrelse som delvis går helt ned til underlaget (treverk) og delvis kun til underliggende malinglag. Spesielt på Aron er det mange løse malingflak som ikke har feste til underlaget og ligger fritt på overflaten i forbindelse med lakuner. Skadene går generelt i vertikal retning. Overmalingene i øvre høyre hjørner er lyse i forhold til resten av bakgrunnsfargen og noe skjæmmende for helhetsinntrykket. Fernissen er noe ujevn og gulnet, men ikke svært skjæmmende. Enkelte steder har den blitt liggende i dråper eller tykkere lag, her er den mørknet og fremstår som

Overflatene ble forsiktig støvtørret med myk pensel. Panelenes baksider ble renset for støv med pensel og støvsuger. Løs og ustabil maling ble festet med størlim og lagt ned med forsiktig press. Det ble brukt en 4 % løsningsmiddel der skadene gikk helt ned til treverket, mens det var tilstrekkelig med en 2 % løsningsmiddel der skadene kun var i det øverste malinglaget. Konsolideringen ble gjort under mikroskop. Overflatene ble renset med destillert vann. Dette førte til en jevnere og noe høyere glans i malinglaget. Lakuner ble kittet med Modostuc og isolert med akrylmaling. Isolasjonslaget ble lagt i lokalfargen. Områdene ble så retusjert med pigmentpulver i MS2A. Malerierne ble fernissert med MS2A⁹ påført med pensel. Både Aron og Moses hadde de samme områdene med avdekket tekst som *Korsfestelsen*. Den samme metoden for retusjering ble brukt; områdene ble "sprayet" med maling (MS2A og pigmenter) i tre forskjellige toner slik at resultatet ble tilnærmet likt bakgrunnsfargen på resten av maleriet.

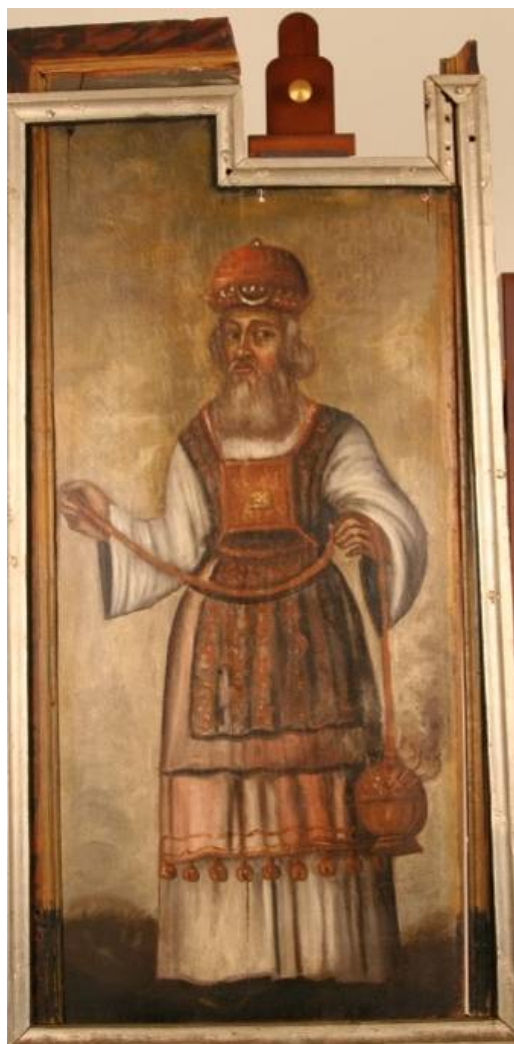
Fig. 15 Aron etter behandling.

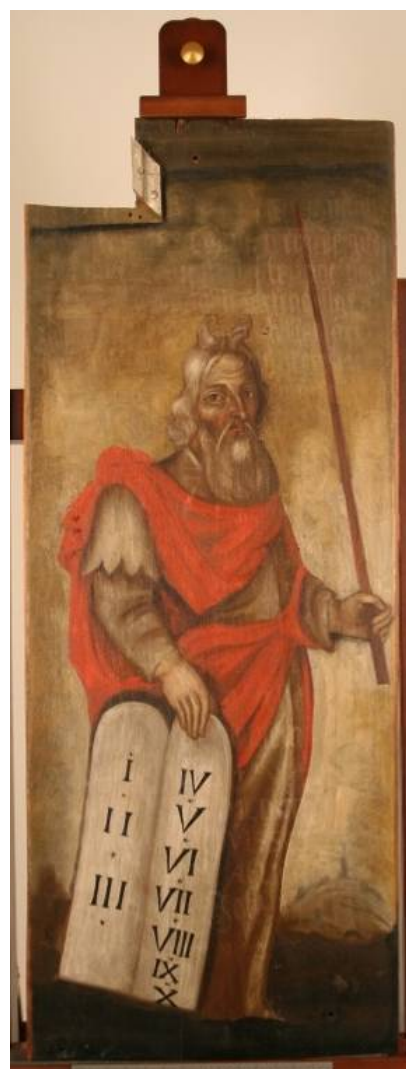
Fig. 16 Moses etter behandling.

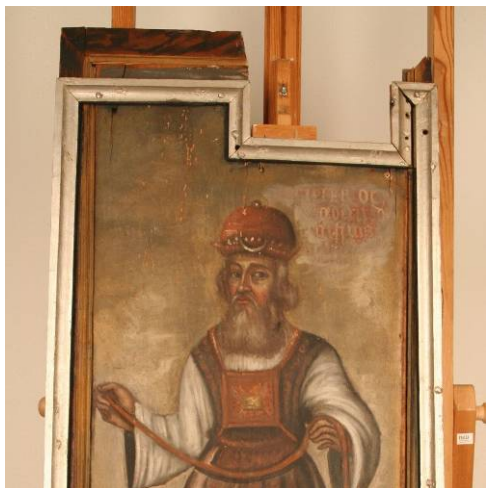
Fig. 17 På dette fotografiet av *Aron* ser man tydelig at den forgylte rammelisten ikke er original. I øvre venstre hjørne ser man rester etter en eldre ramme.

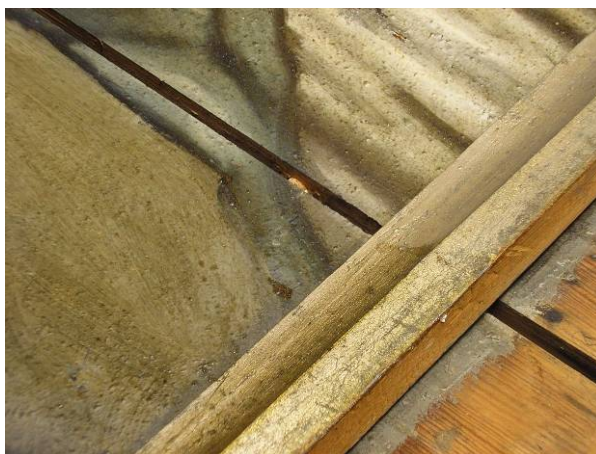
Fig 18 Detalj av ramme under rensing. *Korsfestelsen*.

Alle rammene er i generelt god stand. Nedre rammeliste på *Korsfestelsen* har løsnet fra den ene siden fordi panelet har forandret dimensjoner. Alle rammene er støvete og skitne.

Rammen til *Moses* ble fjernet fra panelet, de øvrige rammene ble behandlet på plass. Rammene ble først støvtørret med myk pensel og støvsuger. Så ble de rensed med myke latexsvamper, så rensed med destillert vann og bomullspinner og tilslutt nok en gang med nye latexsvamper.
