Rapport Kunst og inventar 72/2007

A 432 Trondenes kirke, Harstad.
Rensing og konsolidering av tre
senmiddelalder alterskap, to
middelalderskulpturer og ett krusifiks

Tone M. Olstad

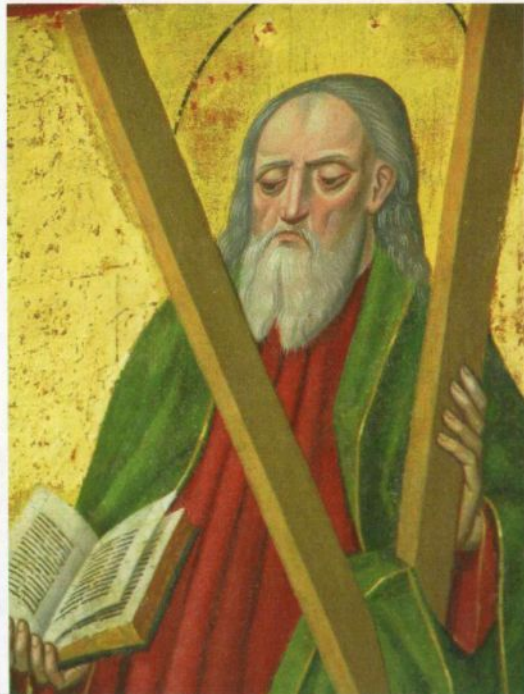
Nordre/venstre alterskap. Høyre dør. Øvre felt. Opprinnelig gull med noen få retusjer mellom korsarmene. Gull utenfor korsarmene er generelt sekundært. Før behandling. Foto: E.V. 2007

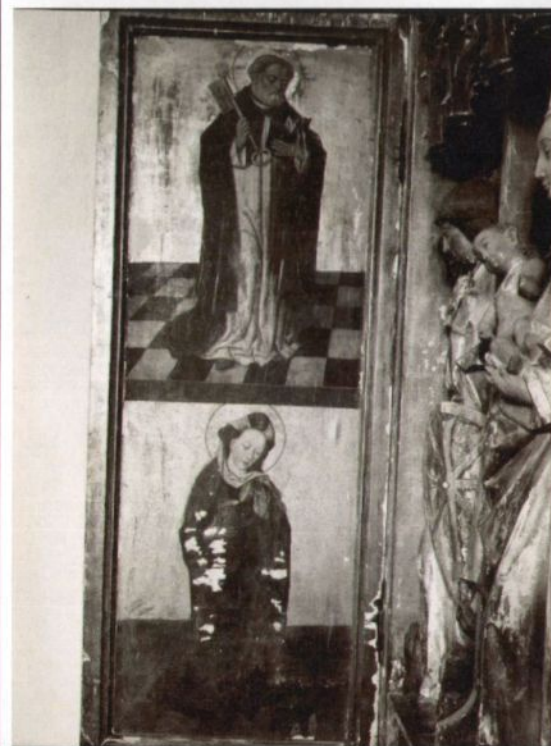
Nordre/venstre alterskap. Venstre dør. De hvite flekkene er utfall i malingen. Foto: Bugge 1931.

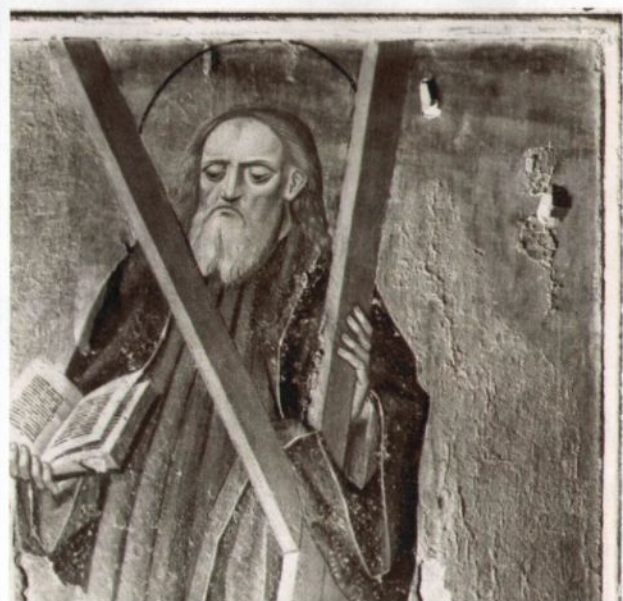
Nordre/venstre alterskap. Høyre dør. Øvre felt. Gullområdet som nå er sekundært, er meget skadet. Foto: Bugge. 1931.

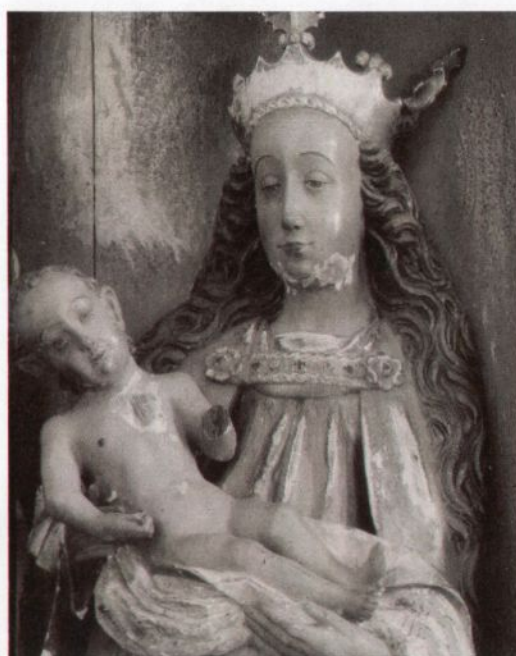
Nordre/venstre alterskap. Midtskulptur. Maria. Store utfall i malingen, blant annet på haken og på kronen. Legg merke til kronetakkene som nå er borte. Foto: Bugge 1931.

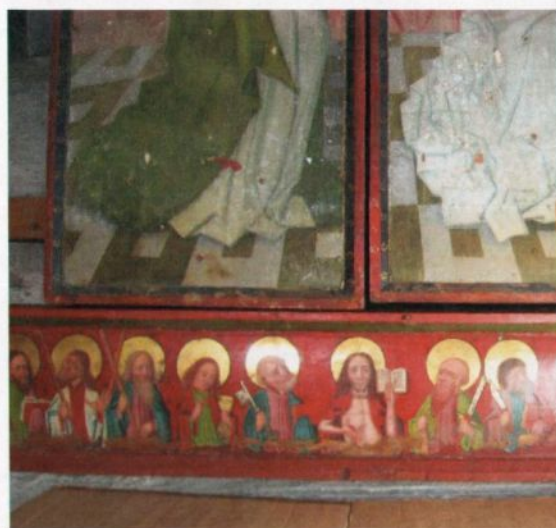
Midtre alterskap. Dører utside nedre del. Legg merke til skjevheten på dørene, og på predellaen, og at midtre del av predellaen ikke står på alteret. Foto: TMO 2007

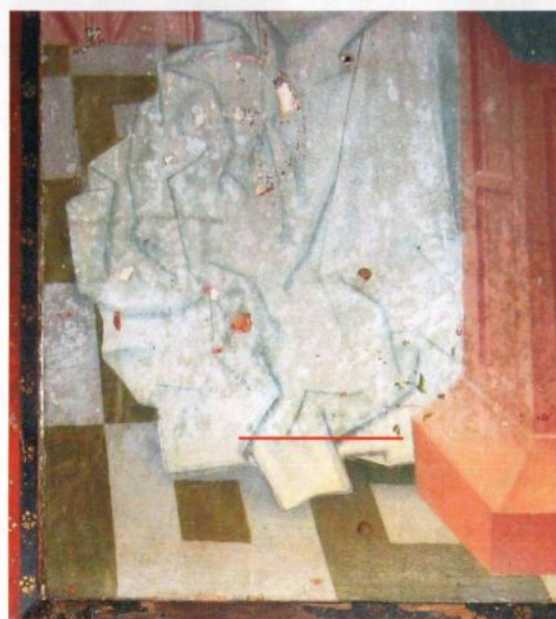
Den nedbrutte overflaten er en lysskade. Når dørene har stått oppe, har lyset flommet inn fra de tre vinduene på østveggen og direkte på dørene. Dette lyset har fullstendig brutt ned både ferniss og malingfilm. Der lyset ikke har nådd overflaten, i nedre del av dørene, er tilstanden på maleriet meget god. Om denne vindusåpningen er opprinnelig er ikke undersøkt, men uansett har dørene fått store mengde lys før glassmaleriet ble plassert i vinduene i 1917. **Se. 3. 3 Lys og lysskader**

Flekkene på overflaten skyldes trolig kalksøl fra hvitting av vegger og hvelving bak skapet. Samme type kalksøl ligger fortsatt på baksiden av skapet.

Midtre alterskap. Høyre dør utside nedre del. Den røde påsatte linjen viser overgangen mellom lyskadet og lysbeskyttet område- de lyse flekkene skyldes sannsynligvis sprut fra kalking. Foto: TMO 2007

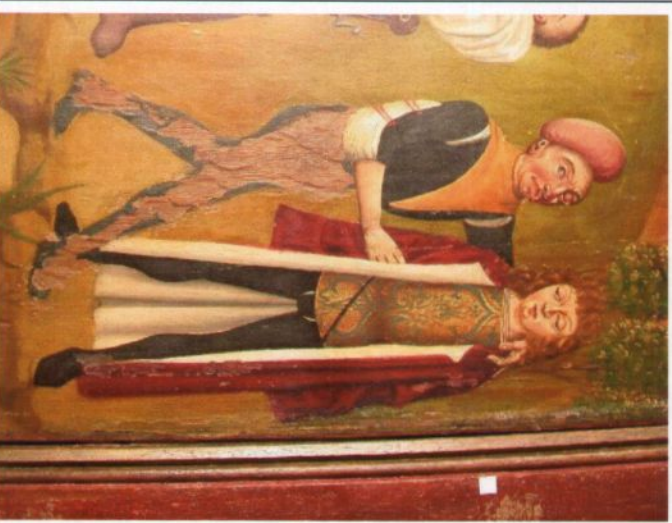
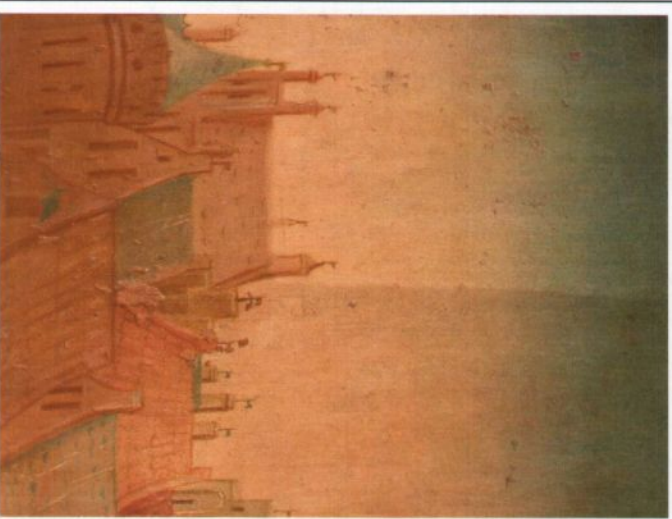
<p>Høyre dør innside.. Detalj fra nedre del, blått skadet område. Ikke retusjert. Foto: C.S. 2007</p>

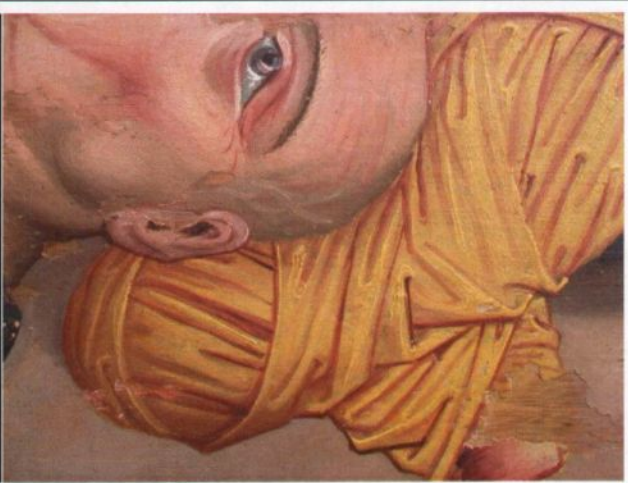
<p>Høyre dør innside. Detalj fra øvre del. Halvveis retusert. Foto: C.S. 2007</p>

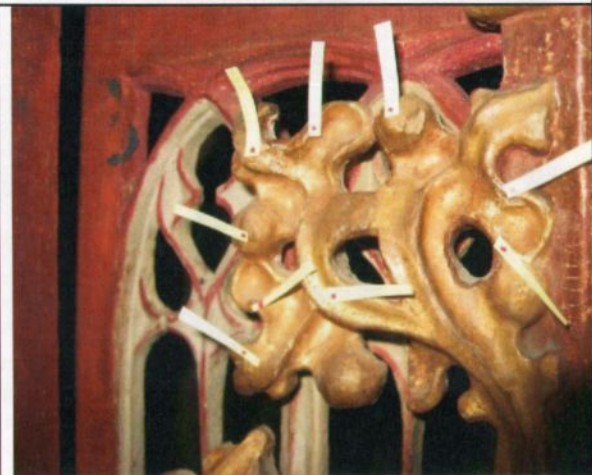
Detalj av venstre del av midtfeltets gjennombrutte dekor over skulpturene. Under behandling. (Innrammet rødt på bildet til venstre) Lappene viser hvor det er løsmaling og hvor det er punktkonservert. Foto: TMO 2007

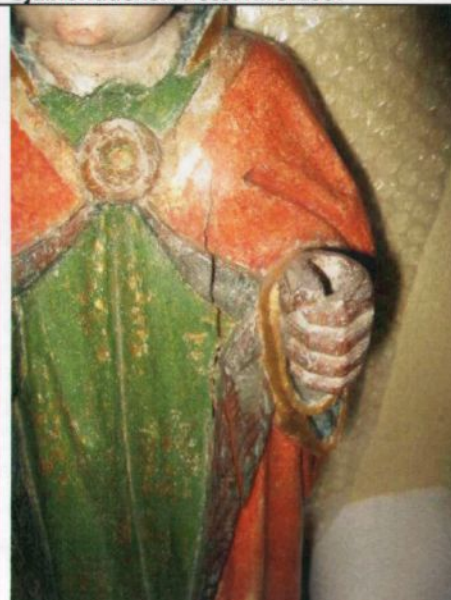
St. Nicolaus. Sprekk i treverket. Foto:TMO.2007

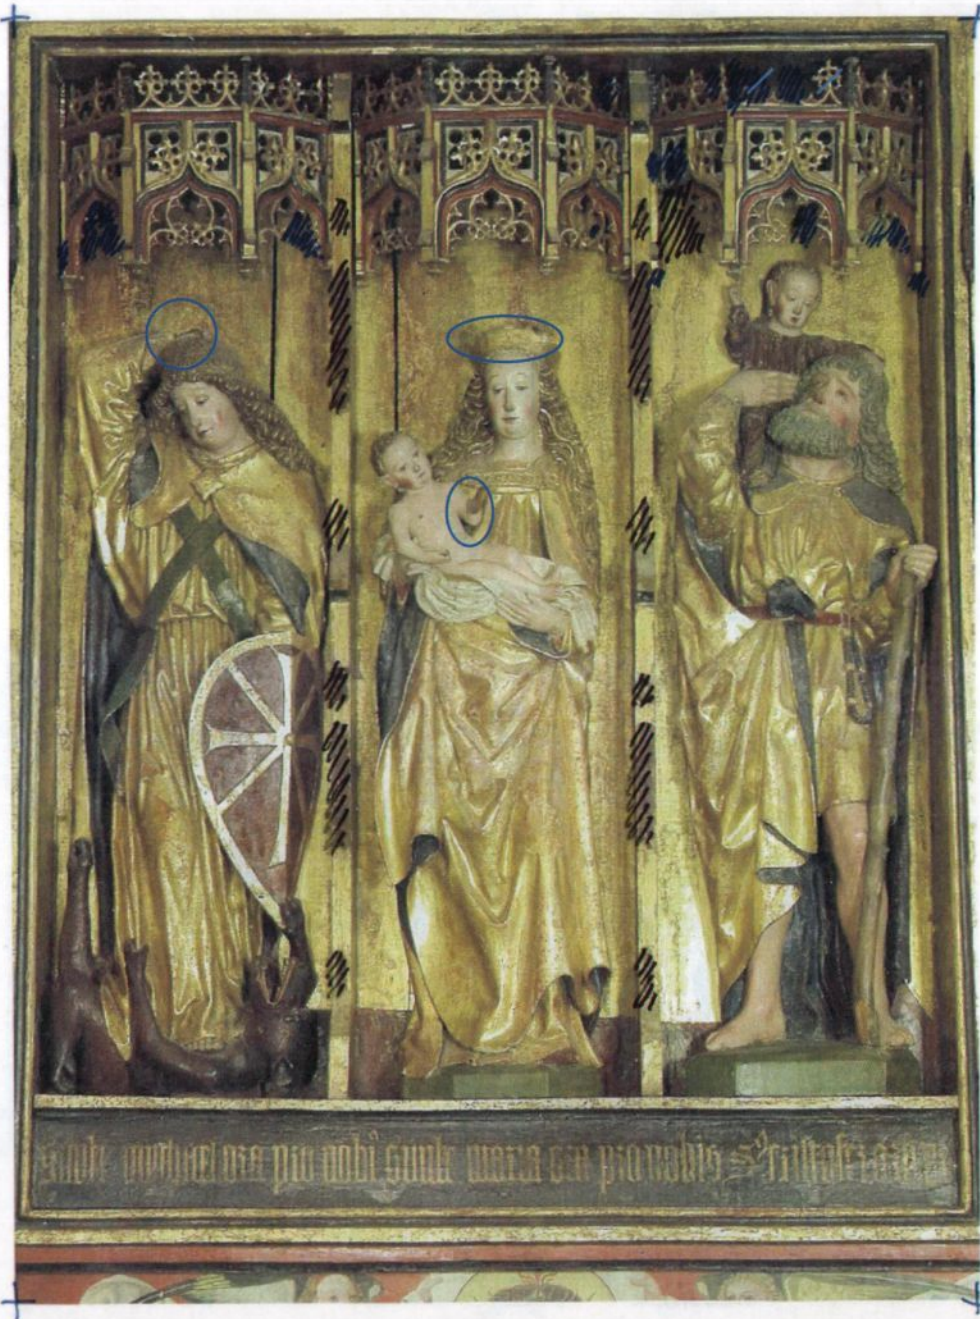
Nordre/venstre skap

Skraverte områder viser områder hvor det mangler elementer. Dessuten er det mangler innenfor sirkelene

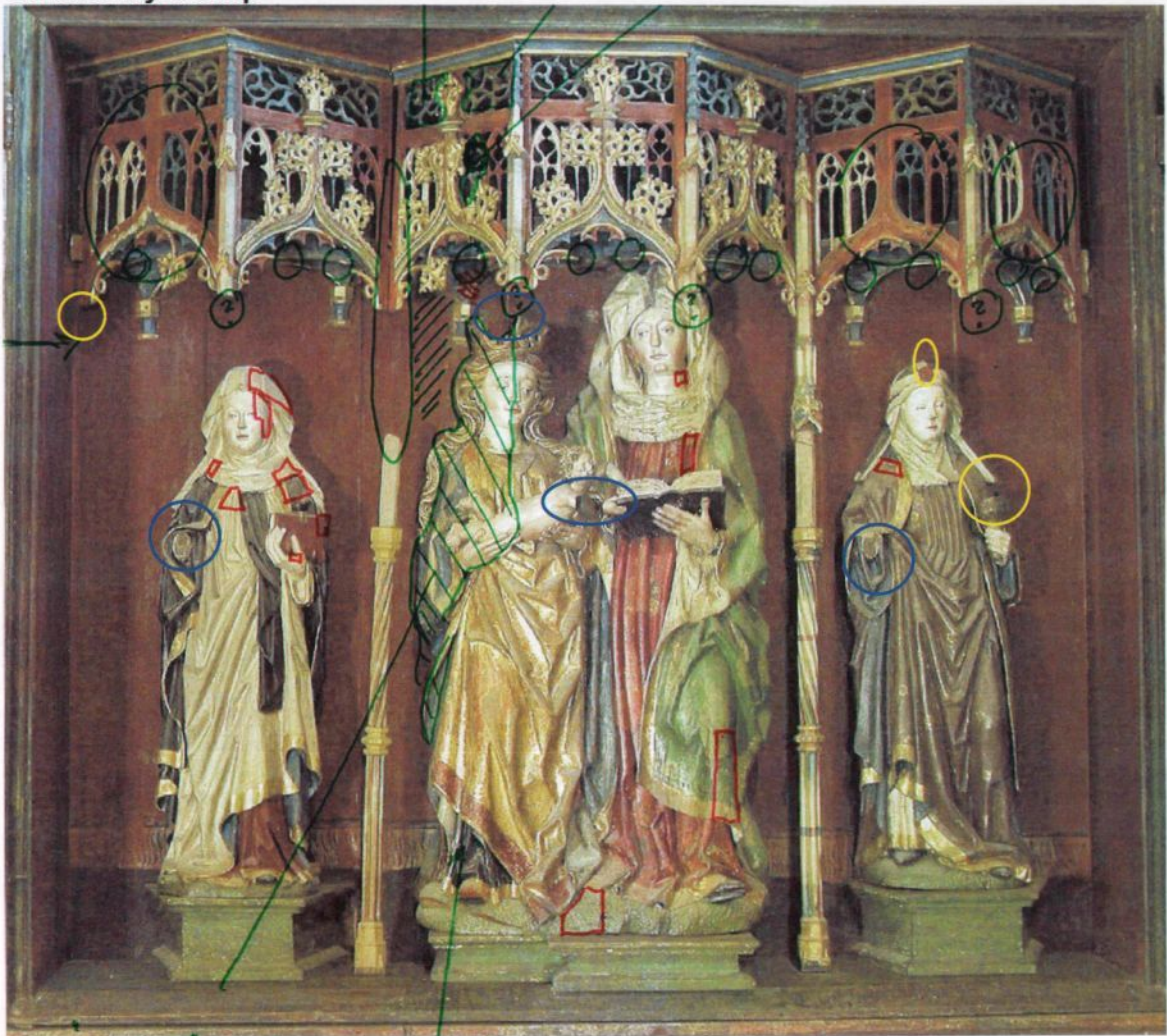
Søndre/høyre skap

Mørkgrønne håndtegnede sirkler og ovaler i den øvre arkitekturen og på venstre søyle markerer steder hvor elementer mangler. Det er mange manglede deler i arkitekturen. Blå sirkler markerer steder hvor elementer mangler. Gule sirkler markerer steder hvor det er sannsynlig at noe mangler.

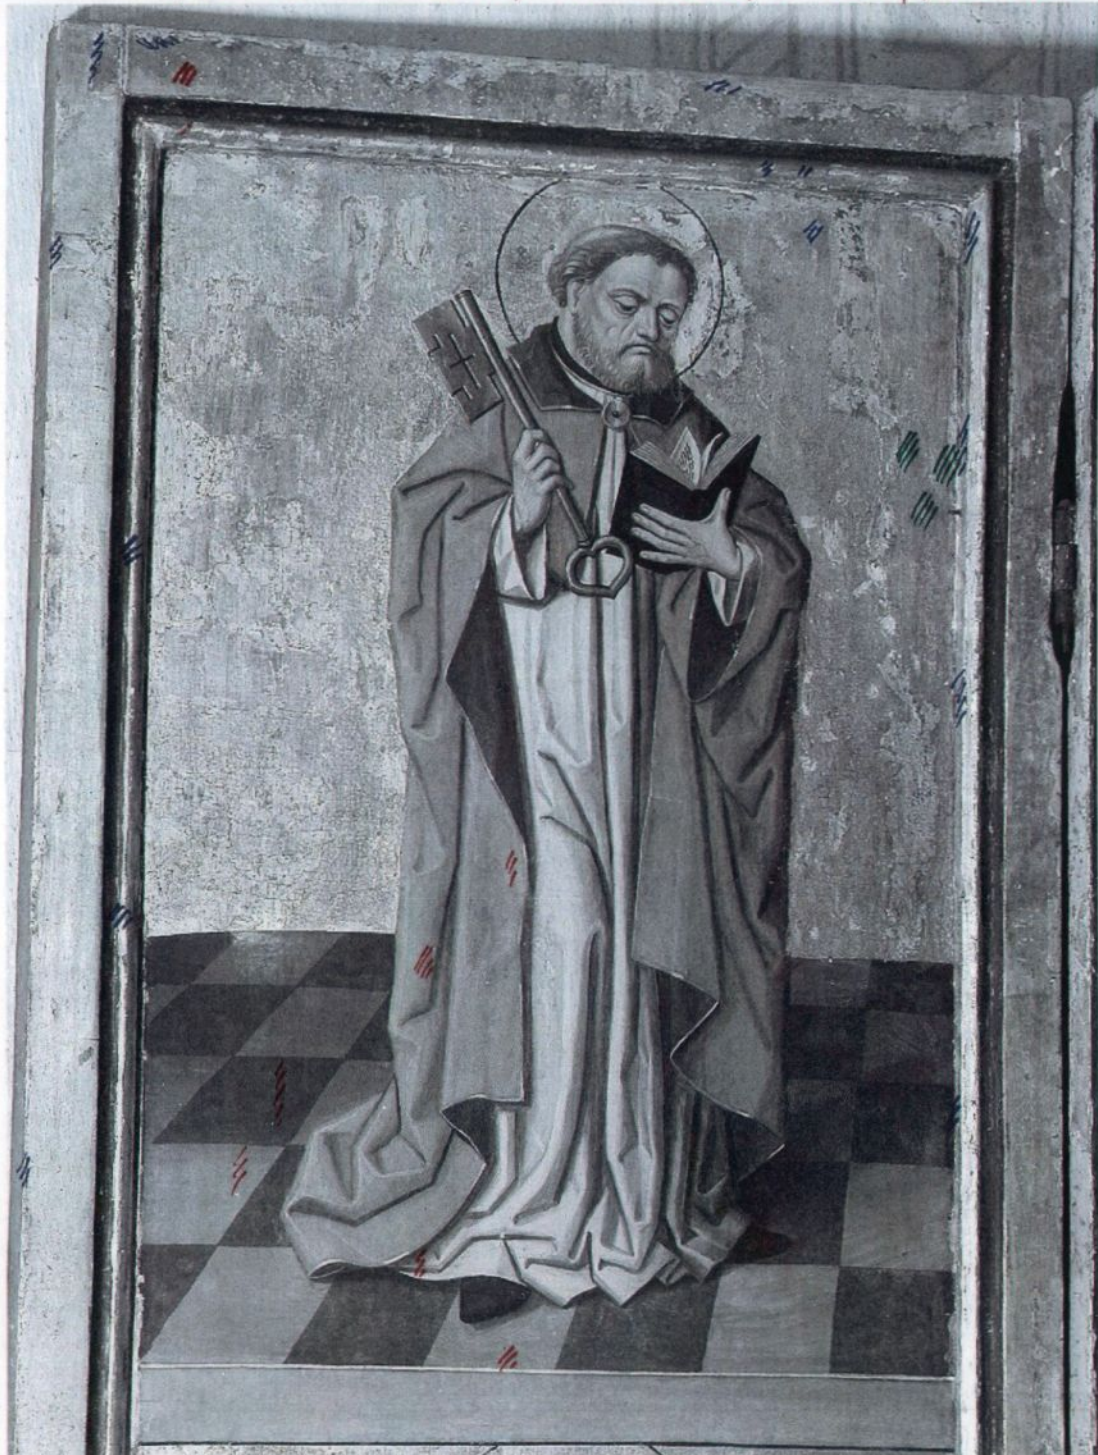
TRONDENES, NORDRE ALTERSKAP, NORDRE DØR, INNSIDE, ØVRE DEL

Bom: Mulig bom, må holdes under oppsikt

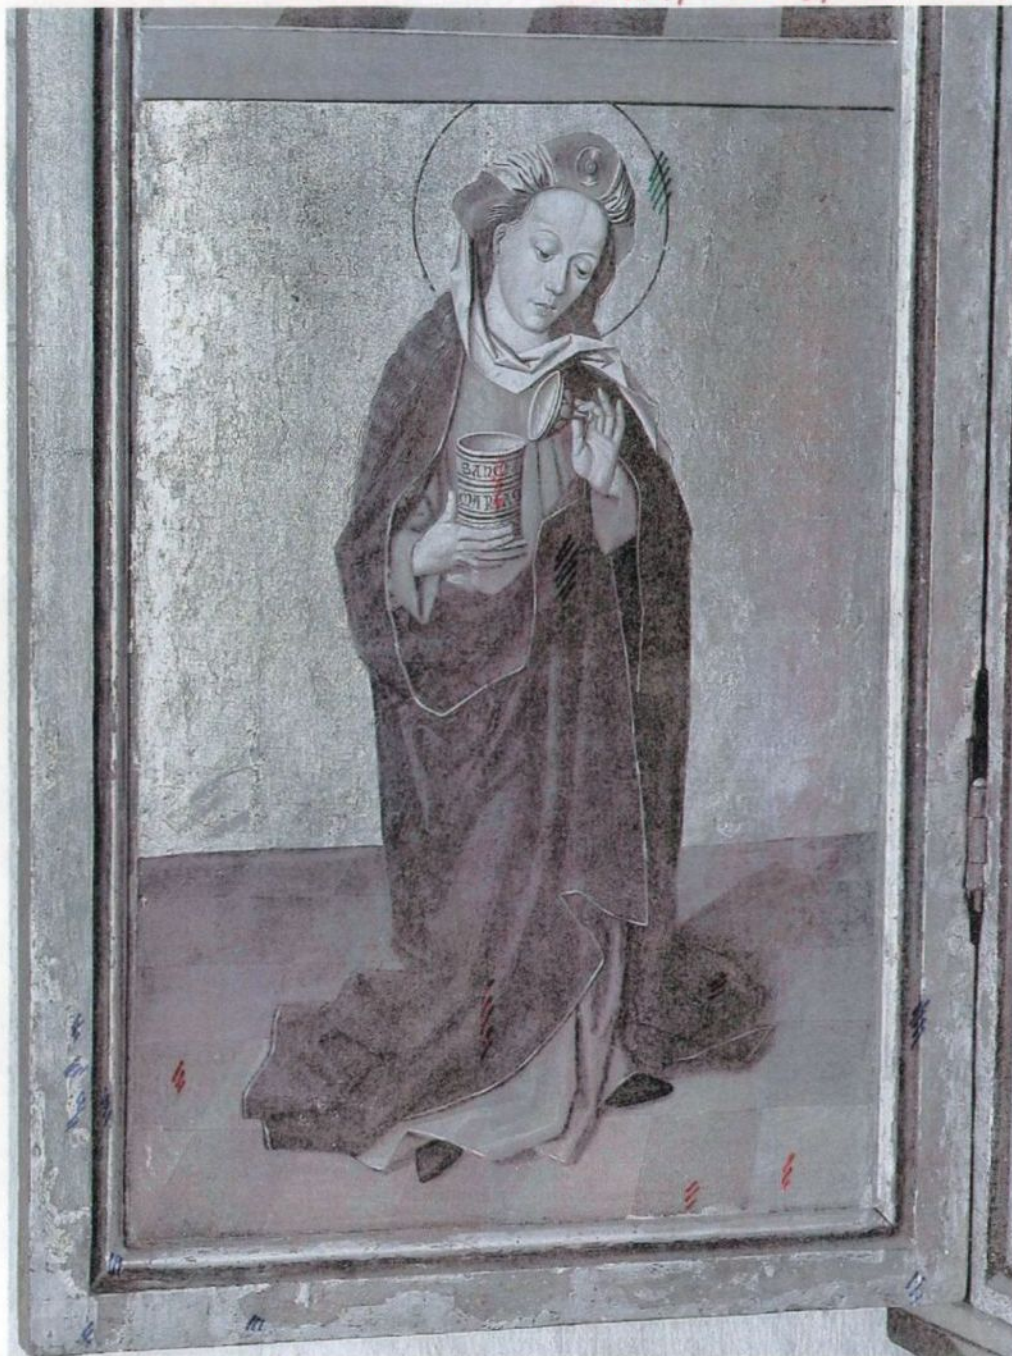
TRONDENES, NORDRE ALTERSKAP, NORDRE DØR, INNEN, NEDRE DEL

Bom: Mulig bom, må holdes under oppsikt

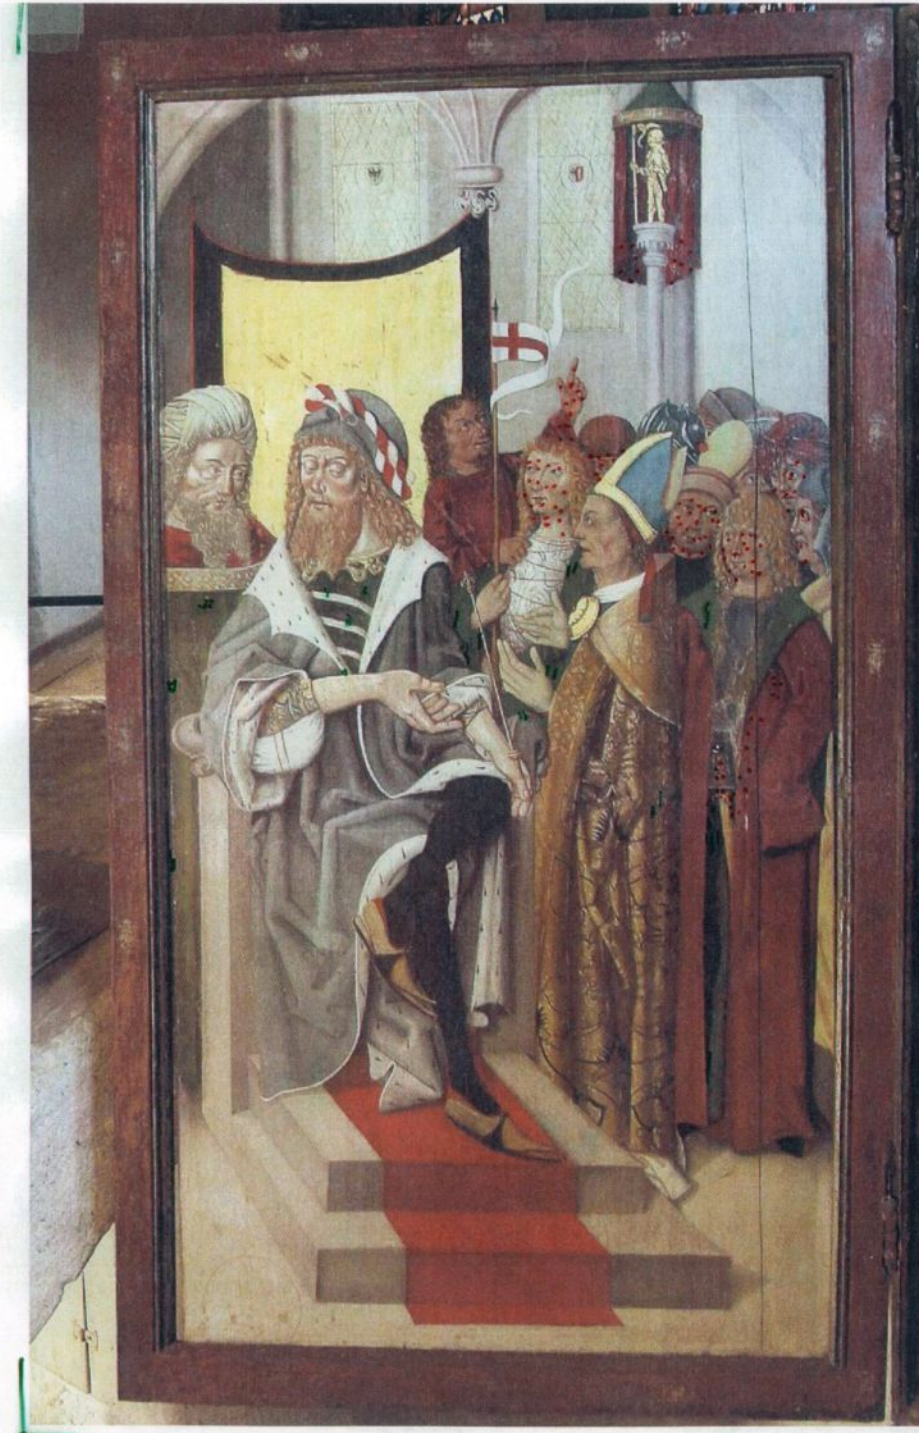
Dørene har områder, både på ut- og innside, hvor malingen har typiske varmeskader. Disse skadene mener vi skyldes tidligere behandlinger og må være påført skapene i perioden 1947-1963. I denne perioden er skapene behandlet tre ganger. Først med lim og dampbehandling i 1947, deretter med voksharpiksblending i 1959-60 og deretter med voks i 1963. Alle disse metodene krever bruk av varme.

Innside venstre dør. Røde prikker viser varmebobler i malingen. Grønne markeringer viser teltformede oppskallinger.

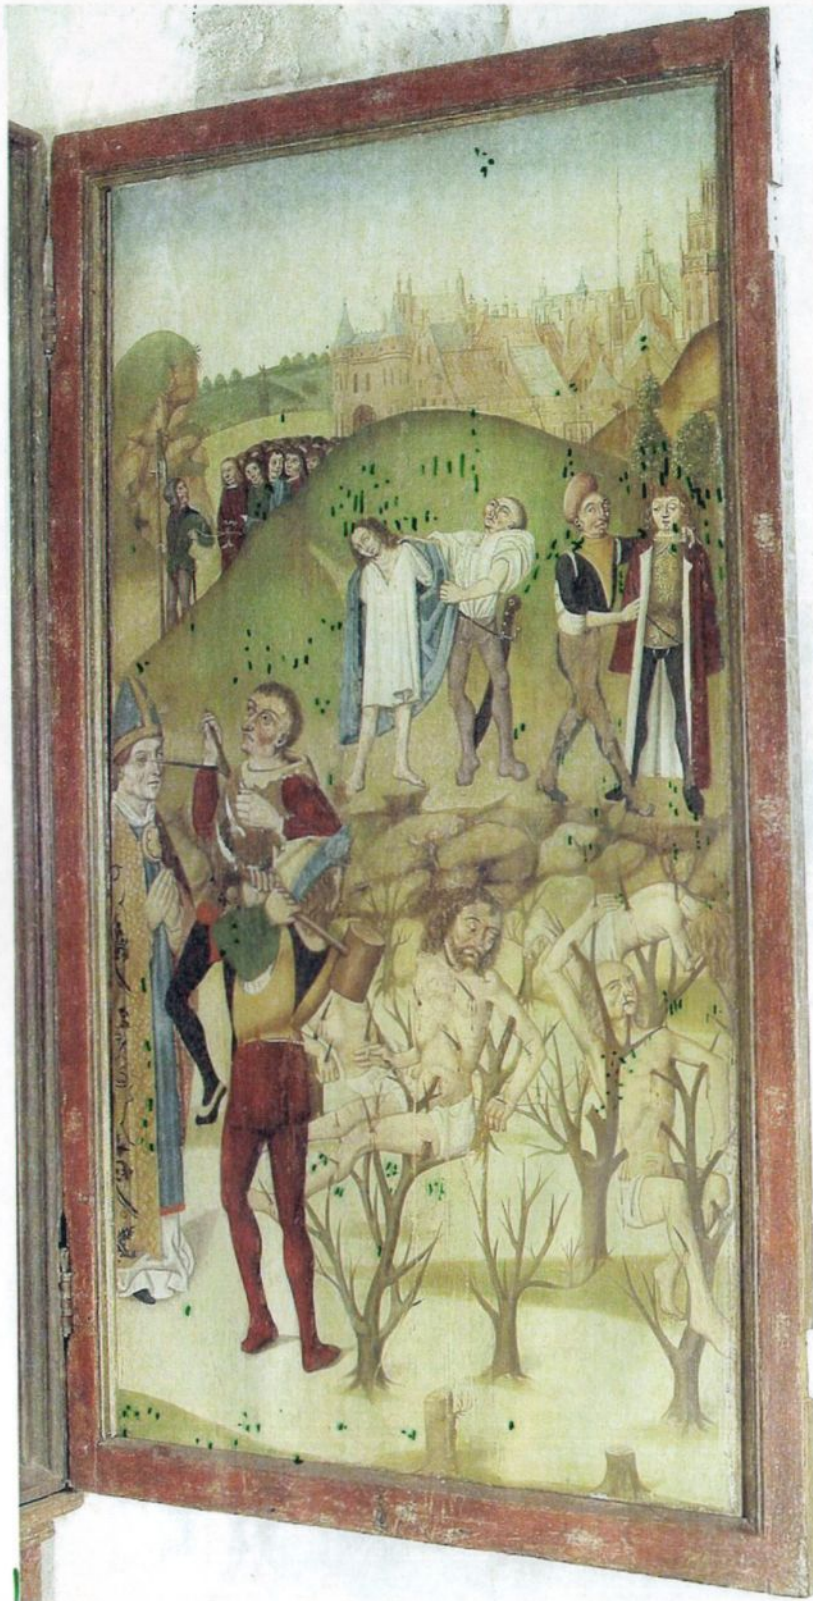
Inside høyre dør. Grønne markeringer viser teltformede oppskallinger.

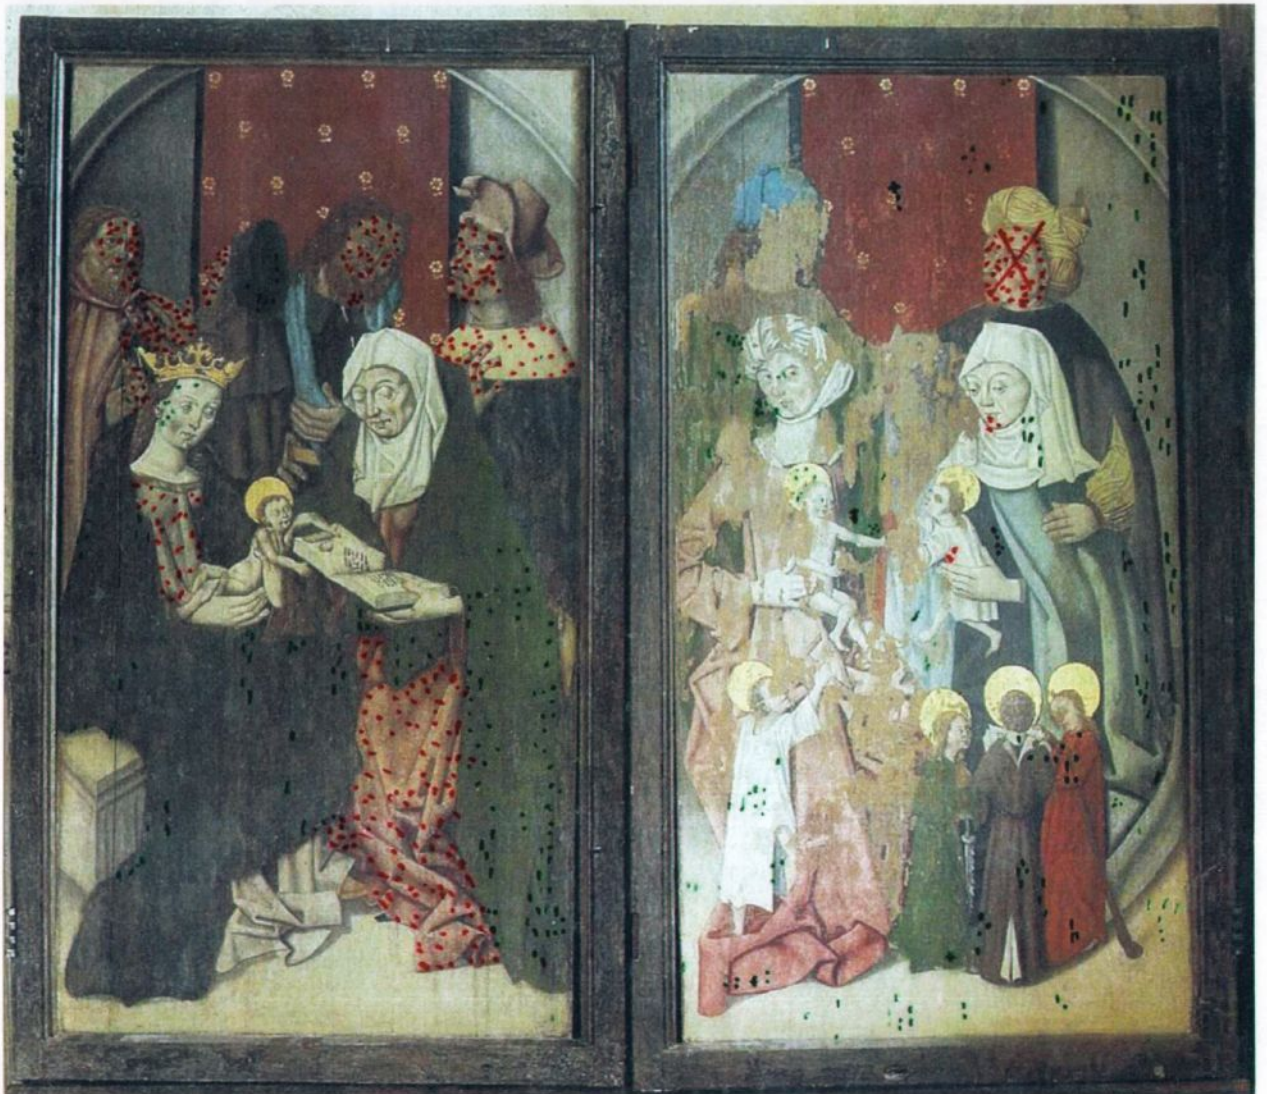
Utside begge dører. Røde prikker viser varmebobler i malingen. Grønne markeringer viser tellformede oppskallinger.
