# **Modernismens materialer**

**Kristin Arnesen**

## SAMMENDRAG:

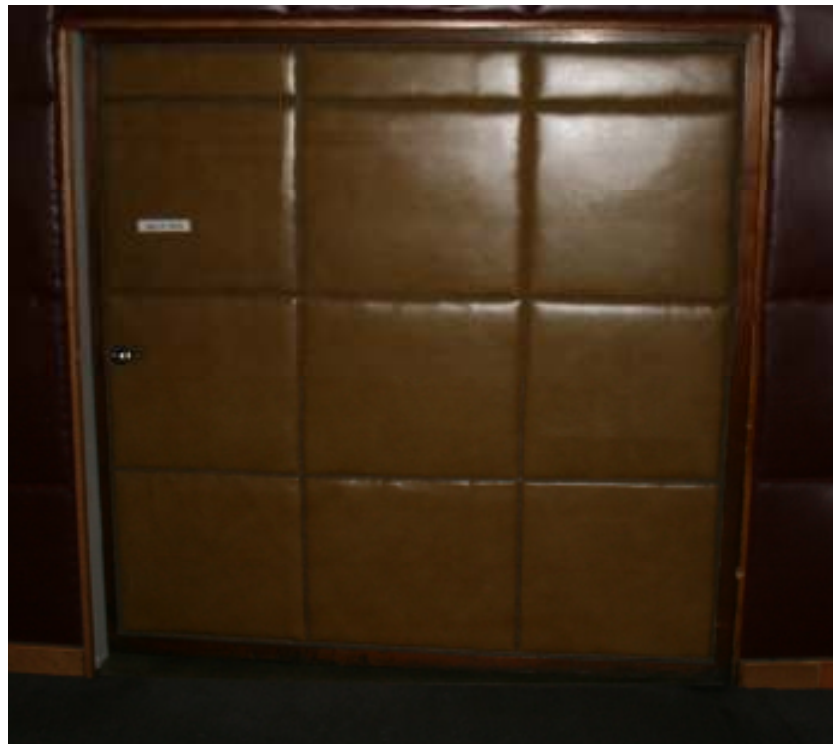
Grunnet slitasje ble det opprinnelige trekket på fire av dobbeltdørene i salen fjernet. Det opprinnelige trekket var ved oppførelsen utført av gul-grønn skai med klar diagonal pregning med en litt mørkere farge. Trekket hadde opp gjennom årene mørknet til en nærmest mørkebrun farge.

Opprinnelig trekk var i en 5 Dører med nytt trekk

Det opprinnelige kledningsmaterialet var gått ut av produksjon og ikke mulig å fremskaffe. Hos J. F. Fuchs i Augsburg, Tyskland, ble det produsert flammesikker peau de pêche bekledning i tilsvarende farge som opprinnelig tekstilprøve fra 1937. Denne ble montert med nye aluminiumsskinner. Det ble valgt aluminiumsskinner med natureloksert utførelse, siden denne utførelsen var nærmest den opprinneliges framstillingsprosess, selv om den avvek mer i overflate og farge enn aluminiumsskinner med beiset utførelse.

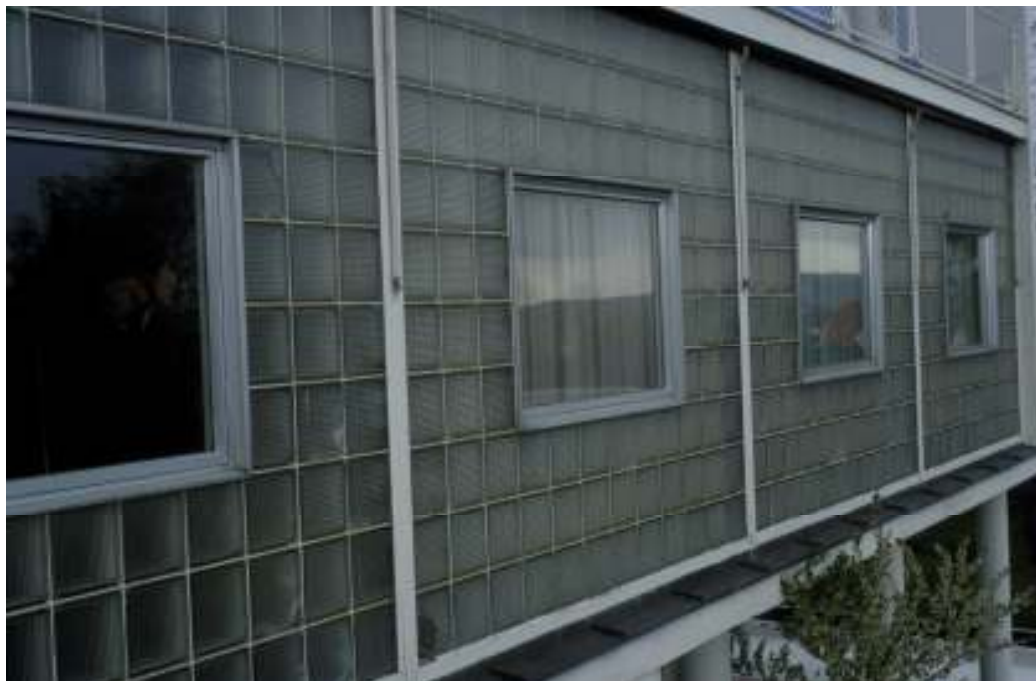
Glassbyggsteinveggen og vinduer i andre etasje var, ifølge Riksantikvaren, blitt skiftet ut i sin helhet av Rolf Stenersen i 1962. Glassbyggsteinveggen i baktrappen ble skiftet i 1993-94. Materialautentisiteten var derfor gått tapt. Glassbyggsteinen i utsiktsfasaden hadde skader i form av sprukne stein og avskallinger. Store glassfelt hadde enkeltglass, mens andre steder var det satt inn dobbeltglass.

10 Glassbyggestein Villa Stenersen, 1997. Foto: Harald Ibenholt, Riksantikvaren

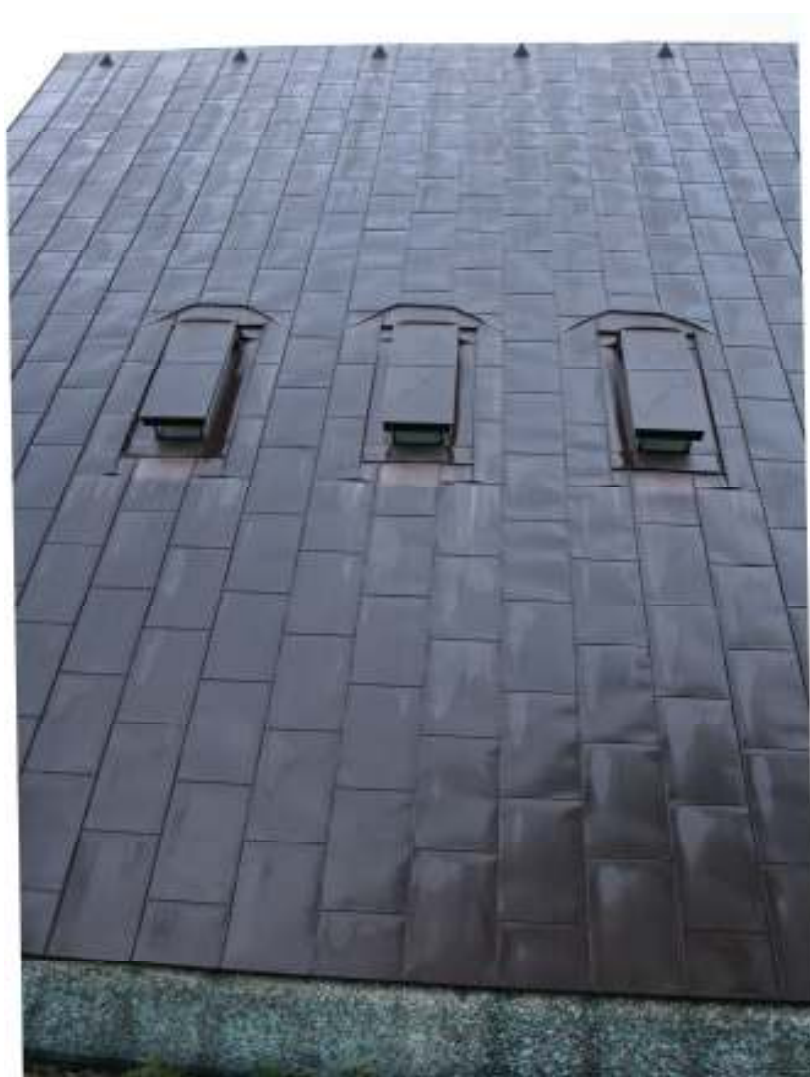
registrert i forbindelse med en bispevisitas i 1988, da det ble konstatert sprekker i naturbetongen mellom lysestakene. Sprekkene i taket fikk utvikle seg over tid, og økte merkbart i omfang. Med tiden spredte lekkasjene seg også til underetasjene i kirken. Vannlekkasjene i taket var i ferd med å påføre kirken omfattende skader, både i konstruksjonen og på Fjells kunstverk. Som forholdsvis ny kirkebygning hadde ikke Riksantikvaren automatisk saksbehandleransvar for Bakkehaugen kirke. Bygningen var imidlertid oppført som verneverdig på Byantikvarens "gule liste", og i utgangspunktet en sak for Byantikvaren. Grunnet sakens vanskeligheter ble det besluttet at saken skulle drøftes av Riksantikvaren og Byantikvaren i fellesskap. Forut for rehabiliteringen var anlegget bevart med svært høy grad av autentisitet i både eksteriør og interiør. Bakkehaugen kirke ble av Byantikvaren vurdert som et svært viktig verk i norsk arkitektur- og kunsthistorie. Vurderingen ble blant annet begrunnet i samarbeidet mellom Viksjø og Fjell som hadde gitt "et svært interessant og estetisk høyverdig resultat"<sup>53</sup>. Videre fremheves kirkens posisjon som forbilde og bidrag til utviklingen av det moderne kirkebyggets formspråk, samt den samtidige positive omtalen i nasjonale og internasjonale fagtidsskrifter. Viksjøs nyskapende bruk av betong ble også trukket fram som sentralt i vurderingen av kirkens verneverdi: "Som mottaker av Betongtavlen i 1961 er bygningen statuert som et forbilledlig eksempel på nyskapende bruk av betong."<sup>54</sup>

I 1996 fikk Norges Byggforskningsinstitutt (NBI) i oppdrag å undersøke taket samt å vurdere årsaken til lekkasjene, konsekvensen av skadene og lekkasjene og vurdere nødvendige utbedringstiltak. NBI konkluderte med at det var oppstått en rekke sprekker og riss i betongkonstruksjonen. Inne på takflatene var sprekkeorientert langs takfallet, fra møne og ned til takfot ved terrengnivå. Sprekkene var helt åpne for vanninntregning, noe som førte til lekkasje inn i kirken og de underliggende konstruksjonene. Ifølge NBIs rapport ville konsekvensene av videre skadeutvikling i kirketaket være at karbonatisering av betongen og vanninntregning etter hvert ville føre til korrosjonsangrep på armeringsstålet i betongen. I verste fall kunne dette få konsekvenser for takets bæreevne. Korrosjon på armeringsstålet kunne også føre til at den omkringliggende betongen kunne sprekke opp og løsne. NBI anså skadene på betongkonstruksjonen som alvorlige, og anbefalte at utbedring måtte skje

## 11 Nytt tak Bakkehaugen kirke

umiddelbart. NBI skisserte to løsninger på vannlekkasjen. Den anbefalte løsningen var å etablere et eget tettesjikt utenpå den eksisterende betongkonstruksjonen, for eksempel heldekkende tekking av asfalt-takbelegg eller båndtekning av metall. Den andre løsningen var injisering av epoksy i sprekkene - et tiltak de presiserte var beheftet med stor grad av usikkerhet og som burde betraktes som en midlertidig nødløsning. Byantikvaren ved saksbehandler Siri Hoem<sup>55</sup> skisserte også et tredje alternativ: Utskifting av det ytre betongsjiktet med påfølgende rekonstruksjon av naturbetong. En løsning som ble forkastet på bakgrunn av kostnadene. Denne løsningen ville også medført at materialautentisiteten hadde gått tapt.

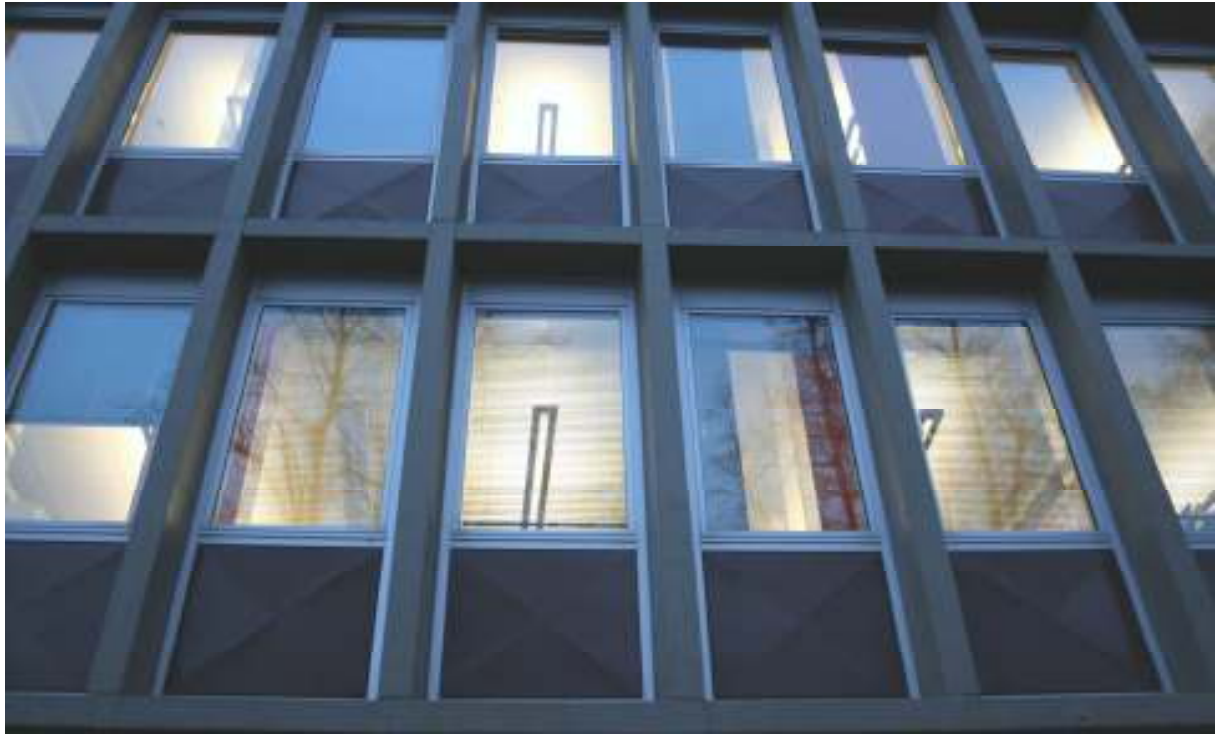
#### **14 Nye fasadeelementer**

rødbrun, mens lavblokkas var lys mellomgrå. Riksantikvaren satte ned prinsipper for istandsettingen av anlegget. Der de åpnet blant annet for at originale bygningsdeler som ikke lot seg rehabilitere til tilnærmet opprinnelig standard kunne erstattes av nye elementer med lik utforming og materialbruk. Vindusfeltene var blitt endret på slutten av 1980-tallet. De nye vinduene hadde grovere karm- og rammeprofiler enn de opprinnelige. Riksantikvaren så derfor gjerne at disse ble erstattet med vindusløsninger som var mer lik de originale med 30 mm profiler. Ifølge sivilarkitekt Morten Finnby ved arkitektkontoret arch uno as, ville gjenbruk av originale brystningsfelt i kombinasjon med nytt vindusfelt være teknisk komplisert, kostbart og komme i konflikt med avtalt bredde på synlig vertikal karmprofil. Nye aluminiumselementer ble satt i produksjon.

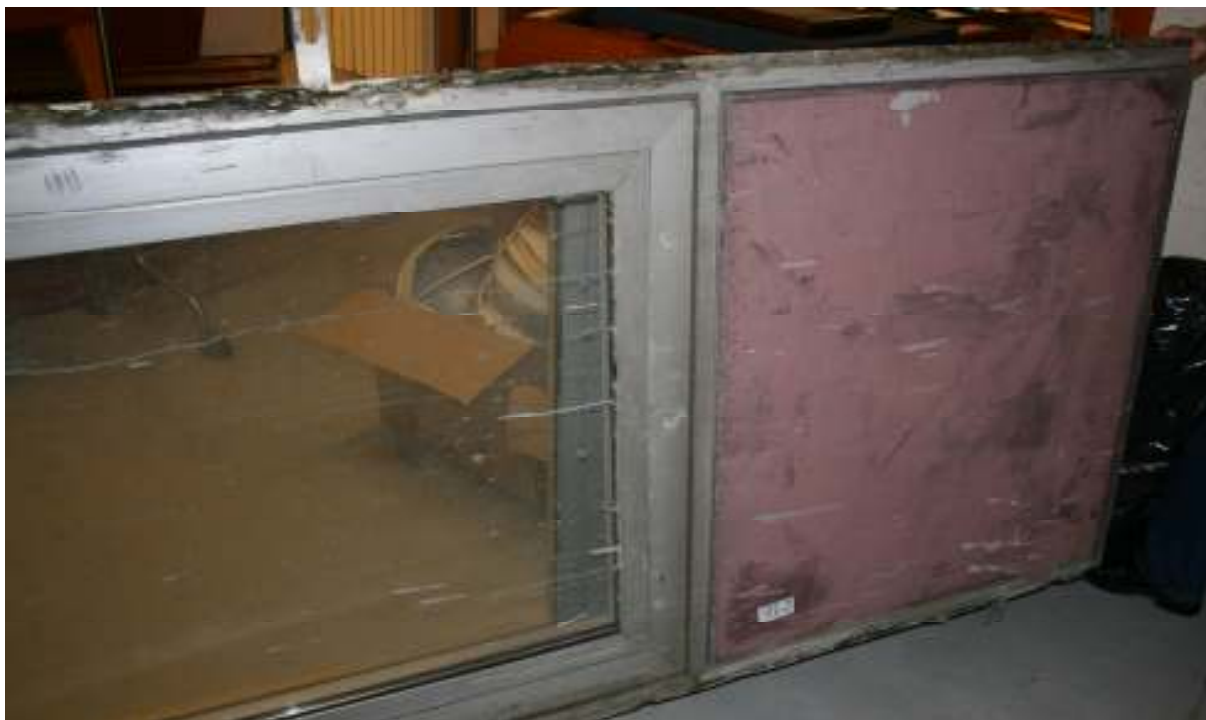
Gjenbruk av fasadelementer er en mulighet der det viser seg at elementene har mistet deler av sin opprinnelige standard i form av vannlekkasjer, kondens eller manglende isolasjonsevne. Prefabrikkerte elementer er, der de ikke er produsert av kompisittmaterialer, høyt rangert i forhold til gjenbrukspotensiale.<sup>66</sup> I forbindelse med *Rikstrygdeverket* kan en se for seg at aluminiumsprofilene kunne tas ned og gjenbrukes etter en nylakkering, slik det ble gjort med aluminiumsplatene på *Tromsdalen kirke*. I likhet med aluminiumsplatene i Tromsdalen var enkelte av aluminiumskassetene korrosjonsskadet som følge av at festene hadde rustet. Etter en befaring 5. okt 2004 godkjente Riksantikvaren utskifting av fasadelementene i høyblokk og lavblokk. De nye elementene er noe bredere enn de opprinnelige, og følgelig ikke identiske. Det var ifølge Riksantikvaren<sup>67</sup> ikke mulig å gjenbruke de originale brystningsplatene, fordi økningen i profilsystemet i profilbredde gir en tilsvarende reduksjon av størrelsen på brystningsfeltet.

16 "Bevarte" fasadeelement

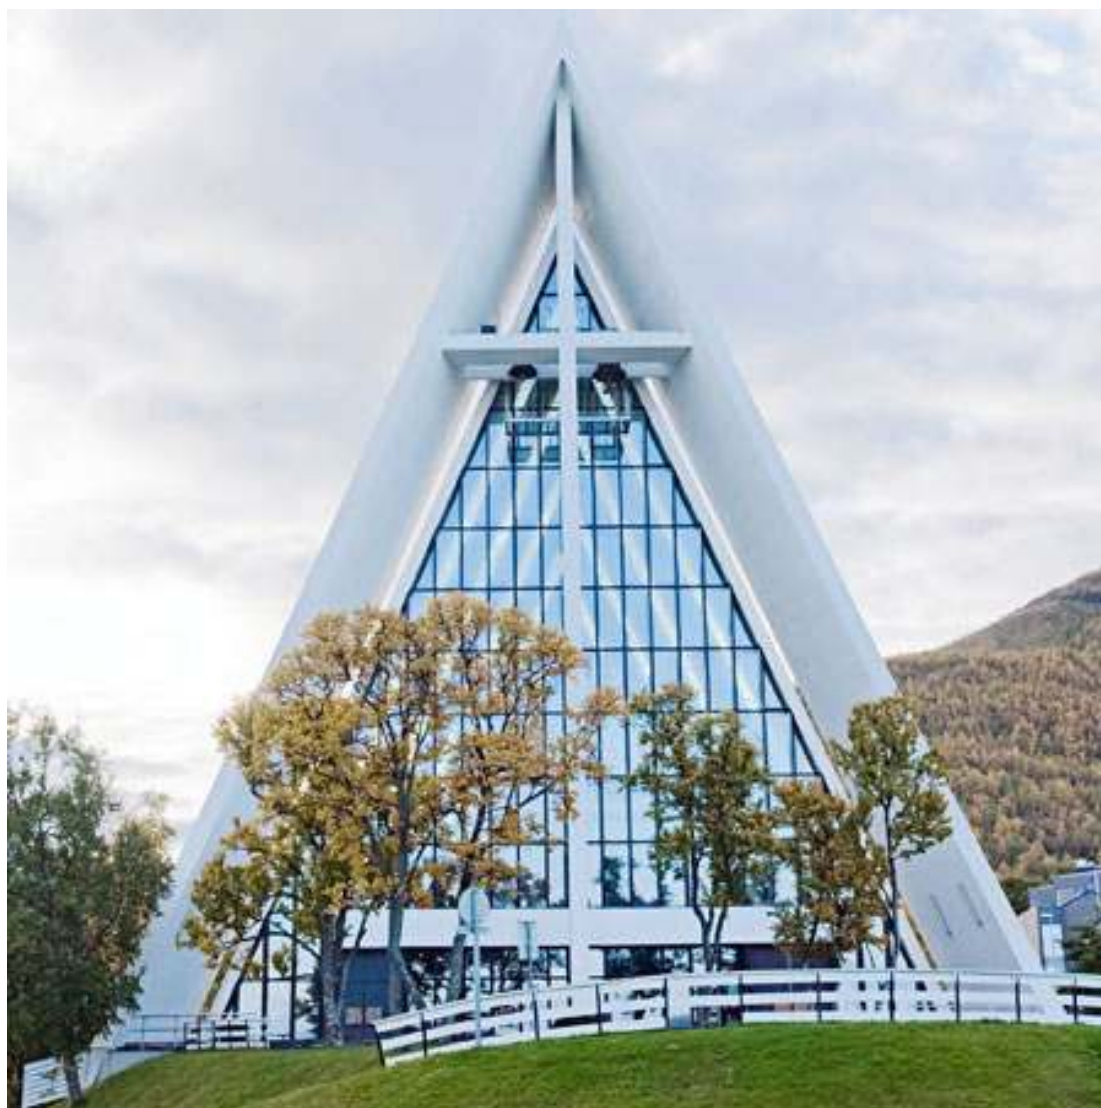
**20** Tromsdalen kirke etter bytte av glass. Foto: Glassmester Appelbom.

De opprinnelige glassene var enkle maskinglass, produsert i 1964. Disse ble som nevnt byttet ut med nye doble isolerglass, produsert etter floatmetoden. Det

mosaikken tatt ned og merket før den ble remontert som samme sted. Dette gjaldt så vel glassene som betongen. Gavlveggene hadde opprinnelig lange limtresøyler som strakk seg fra gulv til tak. Glassene i fasaden hadde en oppdeling slik at tverrsprossene gikk mellom søylene. Sparres altertavle ble som tidligere nevnt montert 7 år etter vigslingen av Tromsdalen. I forbindelse med monteringen ble tverrsprossene installert gjennom limtresøylene slik at man ikke lengre fikk inntrykk av de vertikale søylene. I forbindelse med rehabiliteringen av mosaikken ble dette mønsteret endret slik at det ble likt i begge gavlveggene.

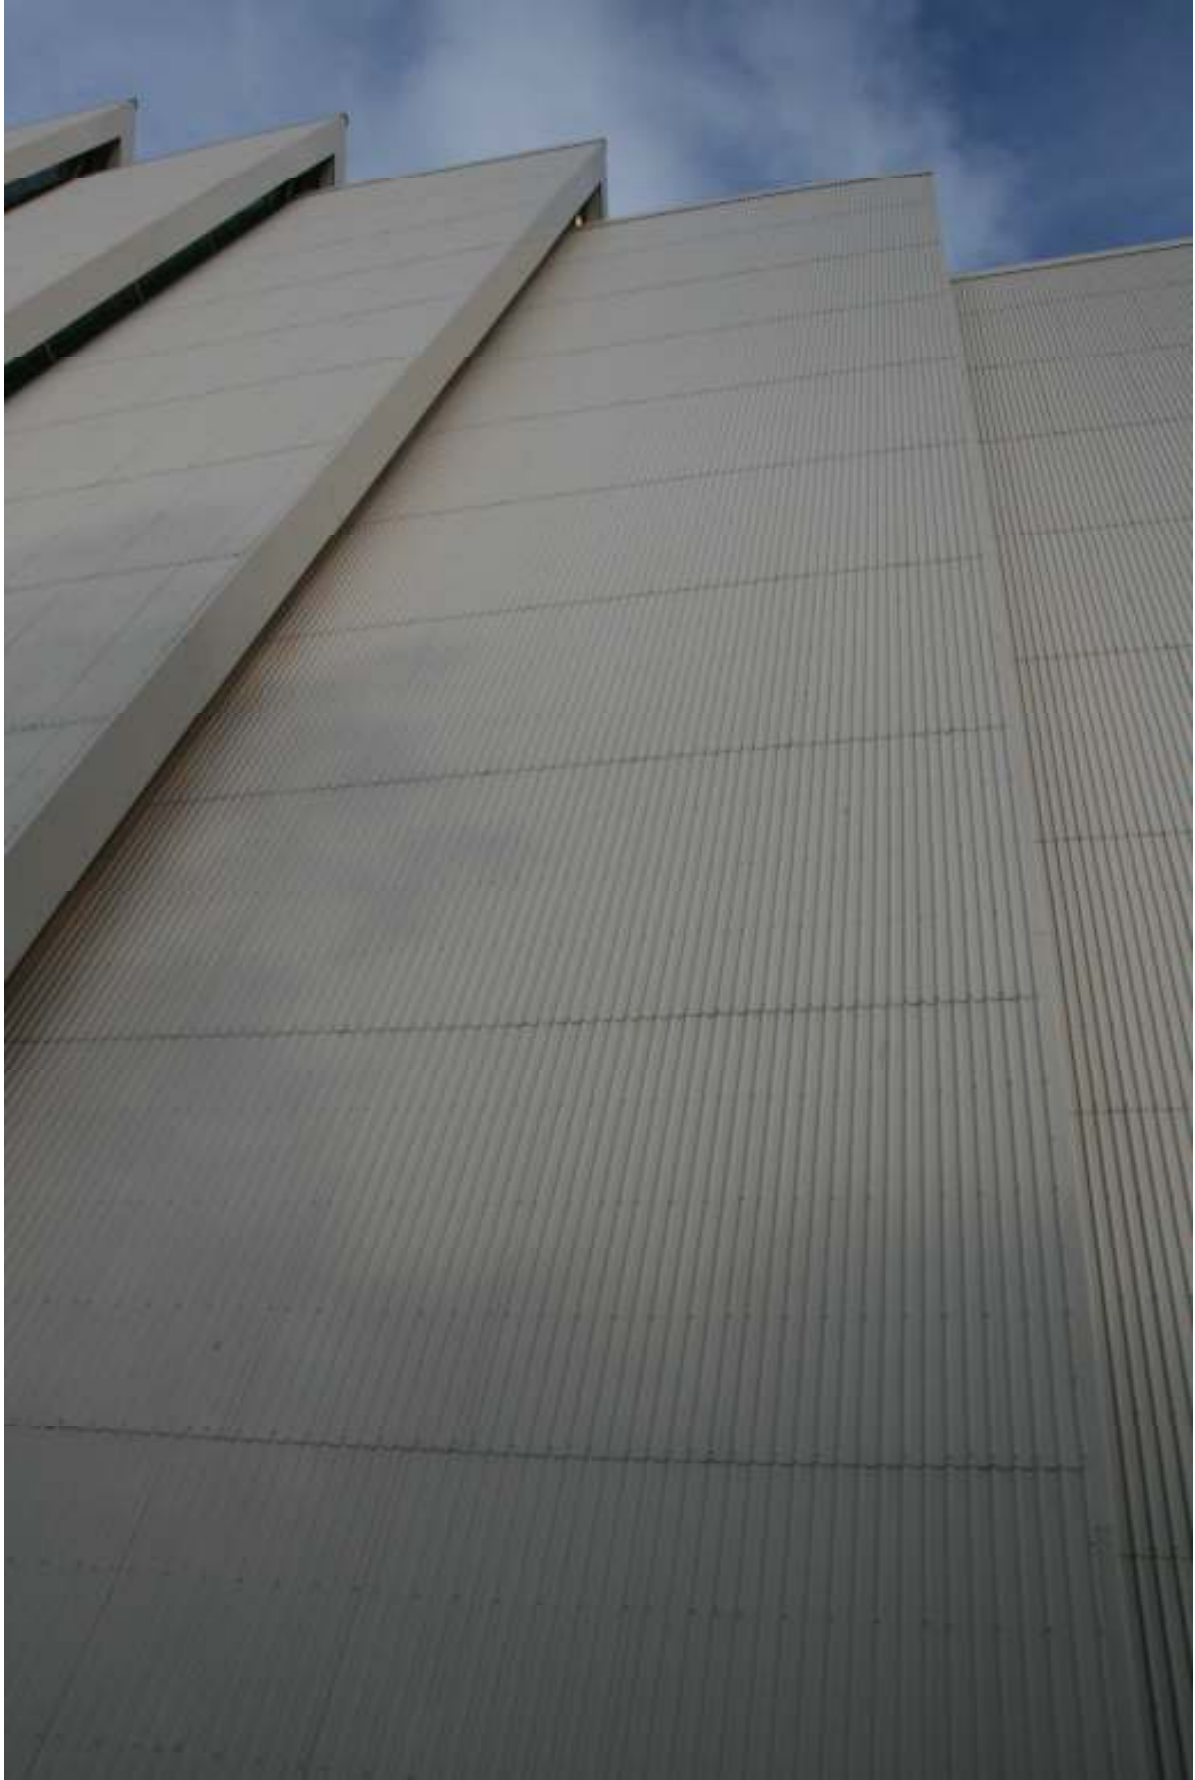
Kirken ble kledd med over 2600m<sup>2</sup> brennlakkerte Høyang fasadeplater og beslag i perlegrå utførelse. Med tiden ble platene meget slitt og mange av platene var uten maling og hadde derfor aluminiumsfarge. Kirken var også plaget av lekkasje gjennom betonglamellene, sannsynligvis gjennom skruehullene i aluminiumsplatene. For øvrig

var platene uten større synlige skader. Skruene var små, mange og uten pakning. En del beslag hadde i nyere tid blitt skiftet fra aluminium til plastbelagt stål. Disse var festet inn med moderne store platskruer med pakning. Kirkevergen foreslo å skifte ut eksisterende platekledning med ny, som skulle være en tilnærmet kopi av den originale. Hos en leverandør i Tyskland ble det funnet aluminiumsplater som, ifølge kirkevergen, hadde samme profil, tykkelse og størrelse som den opprinnelige. Fargen skulle være lik den originale, perlegrå. Ifølge kirkevergen var det ikke aktuelt å gjenbruke og opplakkere de opprinnelige platene. Argumentet var at det blant annet ikke var faglig eller økonomisk forsvarlig med maling av platene på stedet. Gjenbruk ville i og med at det er boret hull for skruene også fordre nøyaktig merking av platene ved demontering. Fra Riksantikvarens side ble det åpnet for utskifting av de opprinnelige platene. Prosjektansvarlig for restaureringen fant i samarbeid med lokale håndverkere at de opprinnelige platene likevel kunne gjenbrukes. Platene ble tatt ned og merket. Jotun og en lokal malermester, Schwenke og Søn, utredet maling etter fargen på de delene av platene som hadde vært i overlapp og i le for sol og vær. Plater med større mekaniske skader ble utbedret. De ble deretter malerbehandlet i lakkeringsverksted med originalfargen. De opplakkerte platene ble remontert på samme sted som de sto opprinnelig, med rustfrie skruer i lik farge som fasadeplatene og denne gang med pakning. Løsningen med å gjenbruke fasadeplatene viste seg, mot tidligere antagelser, å være noe billigere enn å anskaffe nye plater.

**22. Aluminiumplater etter restaurering**

*Tromsdalen kirke* var preget av alderslitasje og taklekkasjer ble påvist gjennom betonglamellene. For arkitekt Hovig var bygningens transparens et helt sentralt arkitektonisk moment. I forbindelse med istandsettingen ble tilnærmet alt av det opprinnelige maskinglasset revet og erstattet med nytt maskinglass. Denne endringen medførte en lagt sterkere speilningseffekt i kirkens glassflater som forstyrrer den opprinnelige transparensen. Kulturminnet med de store glassfeltene mistet også noe av sin materialautentisitet. Kirkens betonglameller, som utgjør bygningens tak/vegg var ved oppførelsen tekket med 2600m<sup>2</sup> brennlakkerte aluminiumsfasadeplater. Med tiden hadde platene blitt svært slitt og kirken var plaget av vannlekkasje gjennom lamellene. Det ble foreslått å skifte ut de opprinnelige fasadeplatene med kopier. Gjenbruk ble ansett som økonomisk urealistisk og teknisk vanskelig. Det ble åpnet for uskifting fra Riksantikvarens side. Den lokale prosjektansvarlige kom fram til at gjenbruk allikevel var mulig, og alle fasadeplatene ble gjenbrukt. Gjenbruket av de opprinnelige aluminiumsplatene ved Tromsdalen kirke er det eneste eksempelet på gjenbruk av modernismens materialer i denne rapporten. Løsningen viste seg både å være billigere enn å anskaffe nye plater, og som en teknisk god løsning.

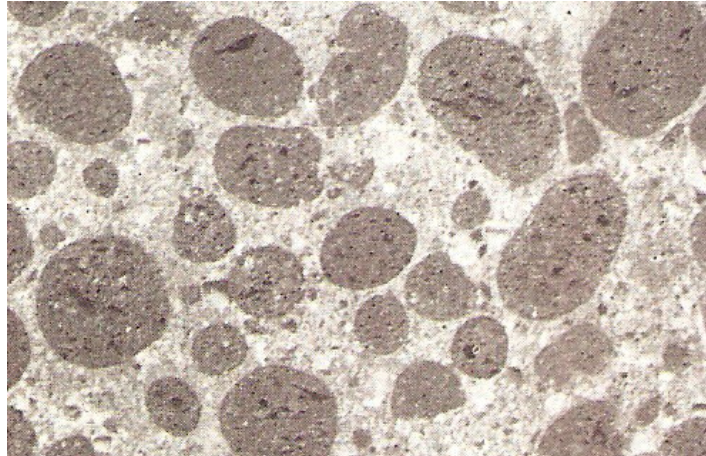
24 Snitt av Lecabetong. Bilde fra Maxit Norges tekniske arkiv

Fuktgjennomgangen inn i kirken hadde skapt riss i vegg/takskivene. Ved en hugging utført av Barlindhaug AS i juli 1995 ble det påvist at veggelementene kun var støpt av Leca-betong og ikke med "vanlig" betong rundt gitterdragerne, slik beregningen av rådgivende ingeniør Aas-Jakobsen viste. Leca-betongen var armert med galvanisert armeringsnett. Galvaniseringen ble valgt på grunn av mangel av erfaring med korrosjonsbeskyttelse i en så åpen betong.

Den påvirkningen av fukt som kirken hadde blitt utsatt for hadde medført at Leca-betongen hadde utvidet seg for deretter å krympe ved uttørkning. Dette hadde over tid ført til sprekker og riss. De større sprekke fremtrådte i et gjentakelsesmønster som hadde sammenheng med armeringsmønsteret i elementene. *Tromsdalen kirke* var et pionerprosjekt da den ble bygget. Den ble oppført før det fantes standardiserte retningslinjer for prosjektering av Leca-betong. I og med at det ikke fantes forskrifter for denne type konstruksjoner ble det foretatt enkle belastningsforsøk på prøvestykker i halv målestokk.

Skjøting av armeringsnett gjøres normalt med omskjøt, og det kunne i forbindelse med huggingen synes som om omsjøtingen var gjort for knapp. Dette hadde medført at svinnkreftene i Leca-betongen hadde ført til heftebrudd i overlappingssonene. Barlindhaugs tilstandsrapport konkluderte at det ikke var noe fare for brudd i hovedbæresystemet. Huggingen avdekket også at det ikke fantes noe pusslag på innsiden av veggelementene. De var derimot behandlet med edelslemming med en tykkelse på 2 til 3mm. Det er ikke gjort større utbedringer av betongen. Innvendige riss og skader er utbedret med mineralisk mørtel og deretter malt med ren silikatmaling.
