NIKU Oppdragsrapport nr. 114/2009

Bryggen i Bergen.
Bellgården. Bygning 7E
Fargeundersøkelse på nordfasaden,
1.etasje

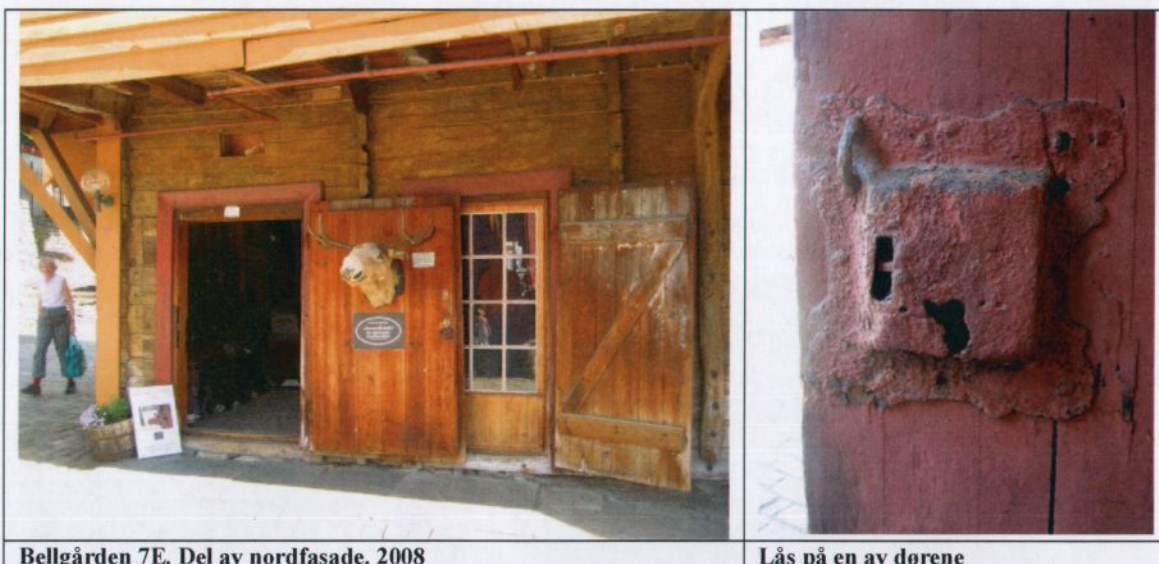
Bellgården 7E. Del av nordfasade. 2008

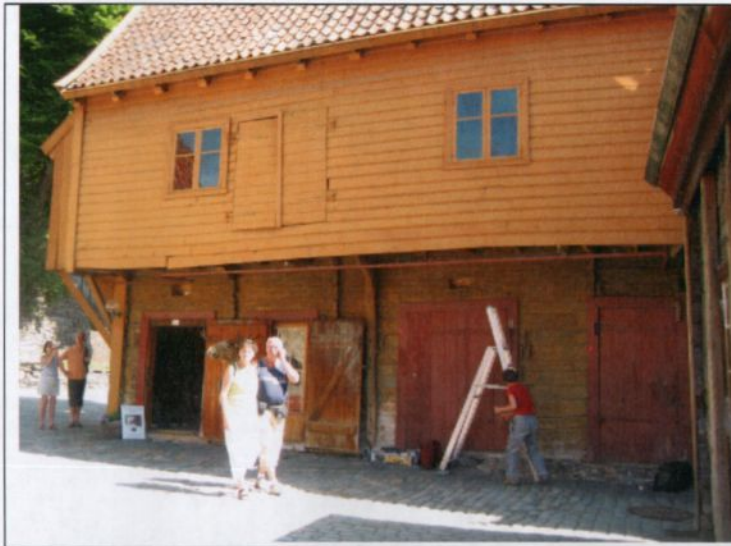
Bellgården 7E, nordfasade

Bygningens strukturelle tilstand er ikke vurdert, kun bygningens værhud. Malingflaten på veggene og himlingen under utkragingen er slitt og skitten. Malingen på dører og gerikter er nedmattet og fargendret.

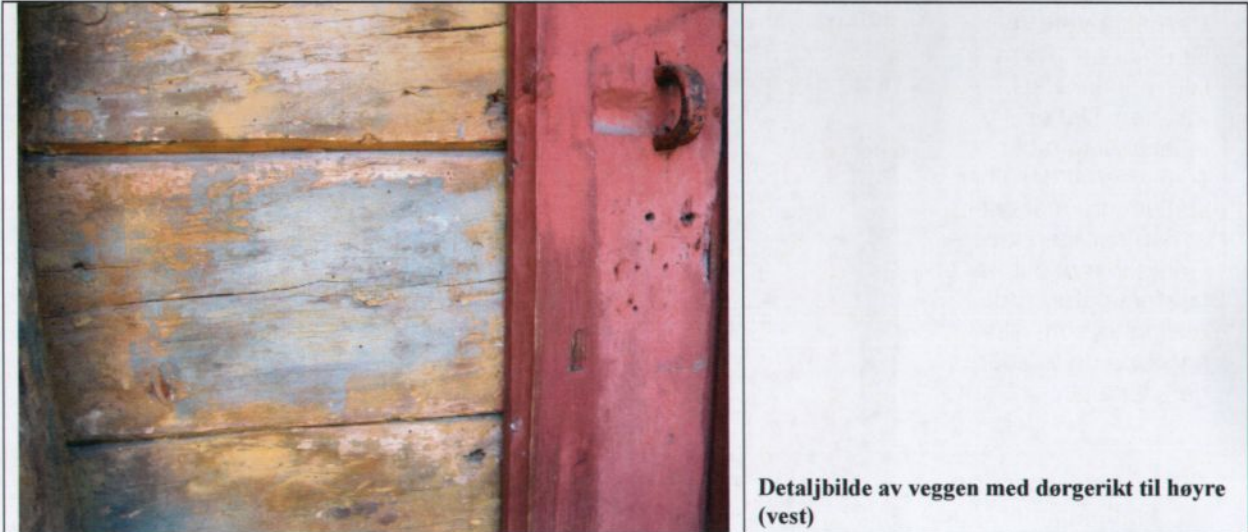
Veggene av laftetømmer er bygningens opprinnelige vegger. Tømmeret er forholdsvis smådimensjonert og flatteljet. Det nåværende malingssjiktet er en blanding av flere malinglag.

Detaljbilde av veggen med dørgerikt til høyre (vest)

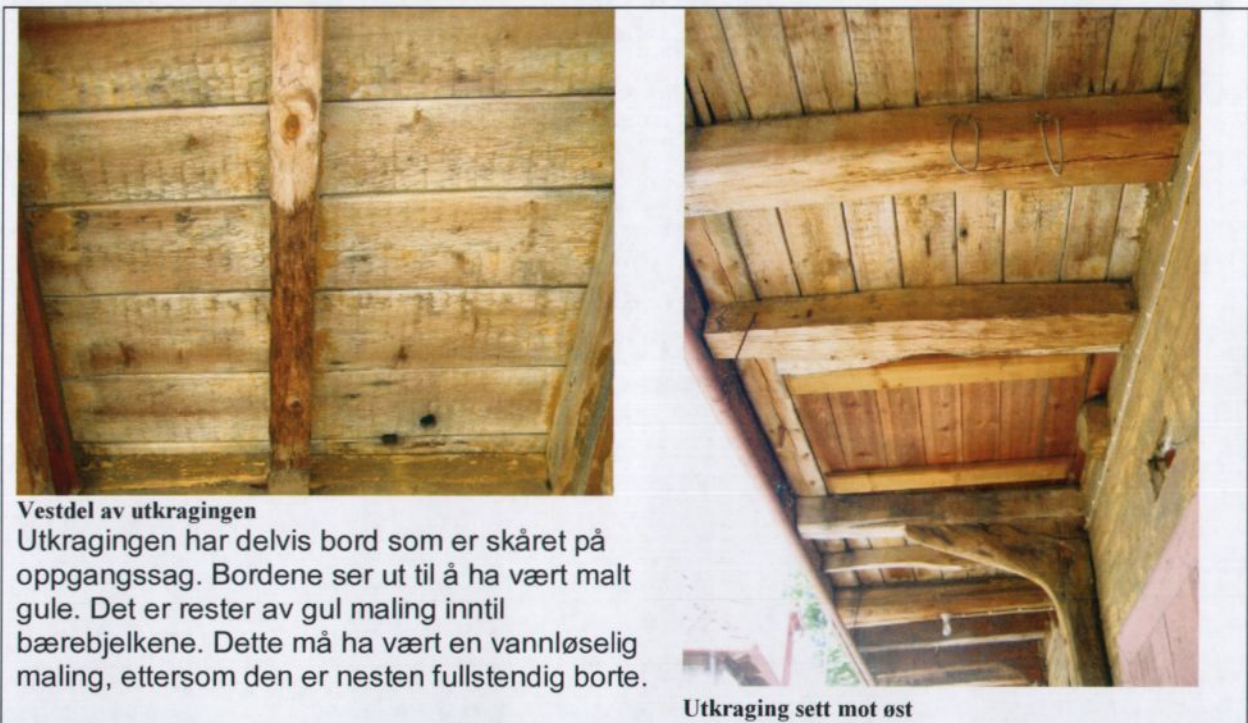
Vestdel av utkragingen

Utkragingen har delvis bord som er skåret på oppgangssag. Bordene ser ut til å ha vært malt gule. Det er rester av gul maling inntil bærebjelkene. Dette må ha vært en vannløselig maling, ettersom den er nesten fullstendig borte.

Males okergul som vegg. Et valgt område med rester av gul maling, males ikke over.

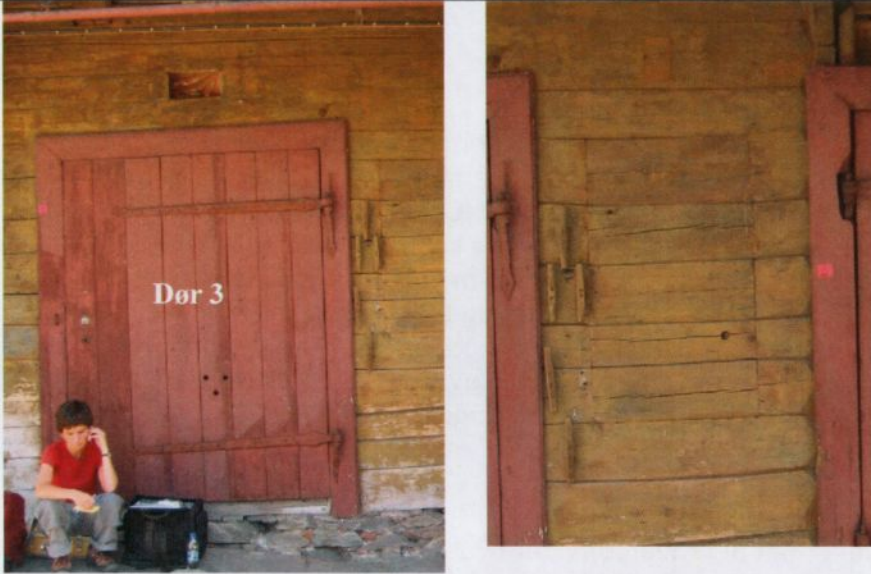
<p>Døra mot vest er vurdert til å være gjenbrukt der den nå står, men er en dør fra samme bygning som de øvrige dørene. Gerikta mot øst står plassert på novet.</p>

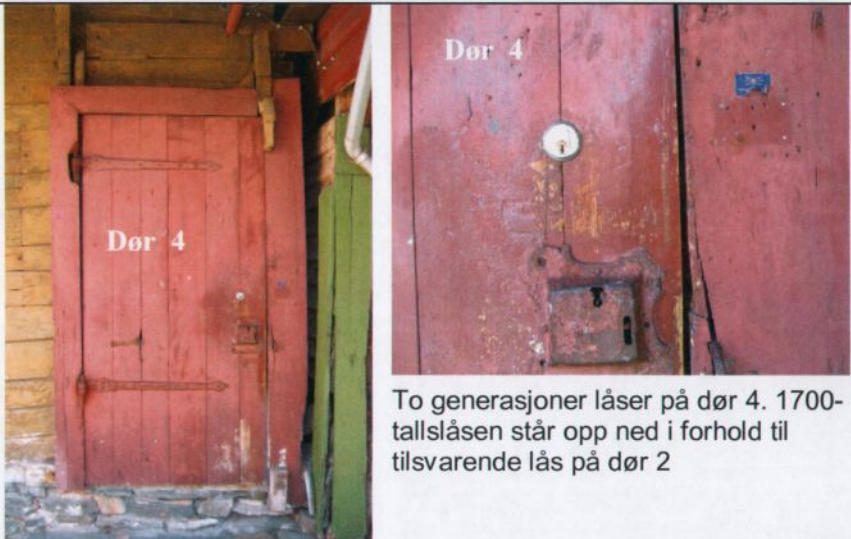
<p data-bbox="874 1196 1342 1285">To generasjoner låser på dør 4. 1700-tallslåsen står opp ned i forhold til tilsvarende lås på dør 2</p>

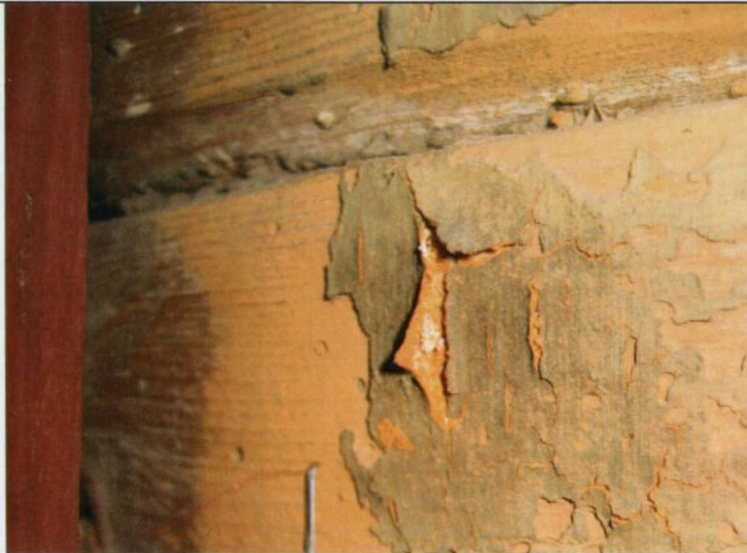
Detalj av veggen som viser lag 4 som stopper mot gerikt. Bak gerikta er det ikke maling. Legg merke til hvor gul fargen er i oppskallingen.

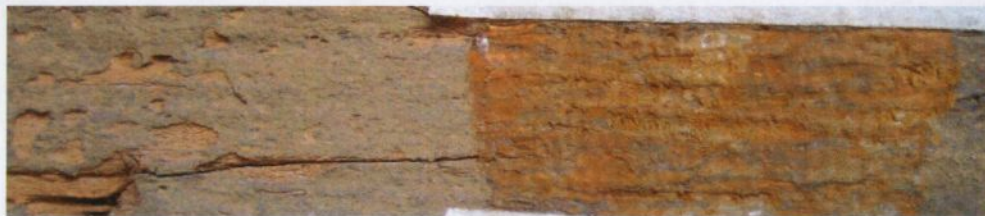
1. Tre
2. Guloker. NCS 3040-Y30R
3. Guloker. Usikkert om eget lag.
4. Oljelag?
5. Guloker. Tynt oljeholdig strøk malt over restene av lag 1 og 2. NCS 3030-Y30R/3030-Y20R(Kodene angir fargeområdet)

Malinglagene er oppfuktet og den/de gule fargen(e) sees tydelig.

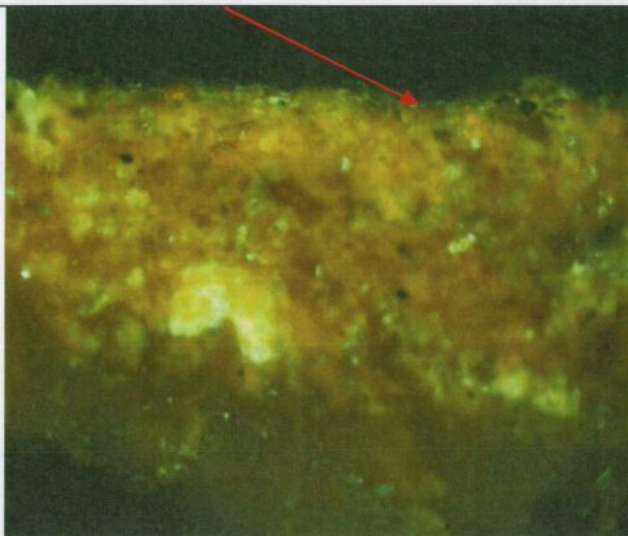
Mikroskopbildet av prøve tatt fra veggmalingen (Prøve 3).

Malingfilmen er ”grøtete” og har en annen struktur enn en oljebasert maling. Dette er høyst sannsynlig en komposisjonsmaling hvor bindemidlet kan være rugmel.

I UV-lys sees at det er to lag maling.

Lag 5 sees som et meget tynt lag. Her markert med rød pil.

Muligheten for at bygningen kan være malt med komposisjonsmaling er diskutert med malerikonservator/seniorforsker Jon Brønne, NIKU. Han mener å kunne kjenne igjen denne type maling i snittet og mener derfor, uten å kunne si noe sikkert, at bygningen kan være malt med komposisjonsmaling. Forskjellen på malinglagene når prøven betraktes under mikroskop i UV-lys, kan bety at det ligger to lag med komposisjonsmaling, men det kan også bety at oljen fra den sist påførte malingen har trukket ned i laget med komposisjonsmaling. Innenfor rammen av dette prosjektet har det ikke vært mulig å få utført en bindemiddelanalyse av denne malingen. Det ville være en fordel om dette kunne gjøres.

Komposisjonsmaling kan brukes ved oppmaling av veggen. Malingen kan enten lages på stedet, eller kjøpes ferdig. Ettersom veggen er beskyttet av den utragende 2.etasjen burde det være helt uproblematisk å bruke denne type maling. Se Riksantikvarens informasjonsblad: 3.9.7 Overflatebehandling: Komposisjonsmaling (<http://www.riksantikvaren.no/>).

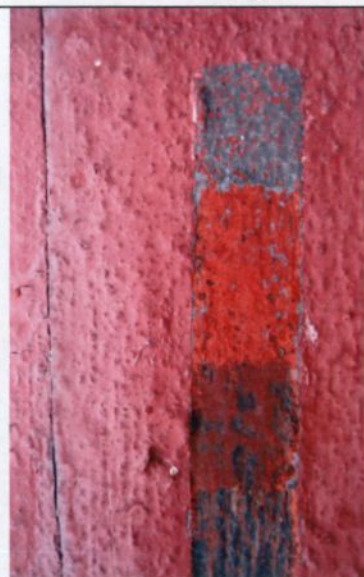
På fotografiet er den eldste fargen nederst.

1. Tre
2. Salt?Tjære?
3. Brun. NCS 7040-Y60R
4. Sinoberrød. NCS 4050-Y70R/5030-Y70R
5. Grå. NCS 6502-G/7502-G
6. Engelsk rød. NCS 6030-Y80R/5030-Y80R

Om man ønsker å male opp bygningen, anbefaler NIKU at fasaden males med okergul vegg og brune dører og gerikter, eventuelt en av de påfølgende dør- og geriktfargene, men ikke den nåværende fargen.

- Dører og gerikter: Brun. NCS 7040-Y60R, eller
Sinoberrød. NCS 4050-Y70R/5030-Y70R eller,
Grå. NCS 6502-G/7502-G

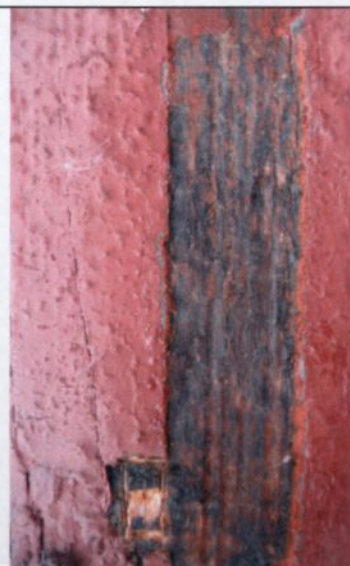
Lag 1 kan være tjære. Etanol løser tjære. Når etanol dryppes på en materialprøve fra dette området, løses deler av prøven opp og danner en brun ring. NIKU mener derfor at dører og gerikter opprinnelig kan ha vært tjærebehandlet.

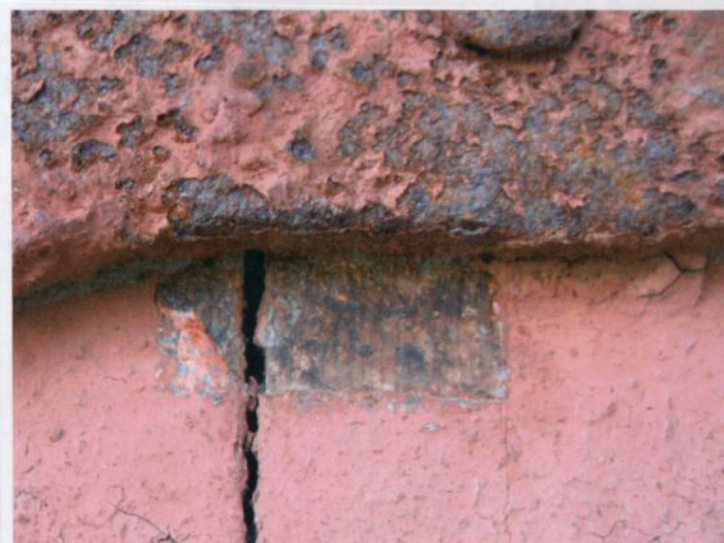
Under det nederste beslaget på dør 4 var det rester av maling bevart.

De samme fargelagene ble funnet på dørgerikt vest for dør 2 og på dør 4. Det er sannsynlig at alle dørene er kommet samtidig på denne fasaden.

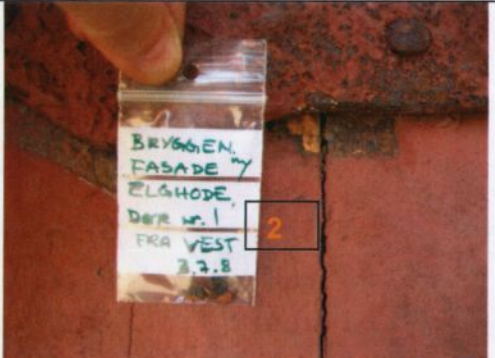
<p>Snitt 2 tatt under hengsel i område hvor det er en mørk tjærelignende farge.</p>

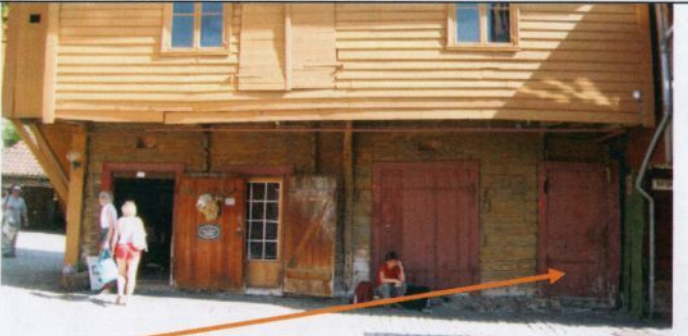
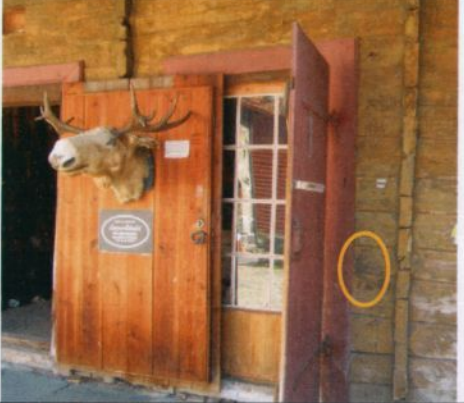
<p>Markering av snittutakssted for prøve 3 og 4 bak dør innenfor gul sirkel. Den åpne døra er dør nummer 2 fra øst..</p>	  <p>Markering av snittutakssted bak dør innenfor gul sirkel på foregående figur.</p>
