NIKU Oppdragsrapport nr. 198/2009

Bryggen i Bergen.
Bredsgården. Bygning I C.
Fargeundersøkelse på nordfasaden

Tone Marie Olstad

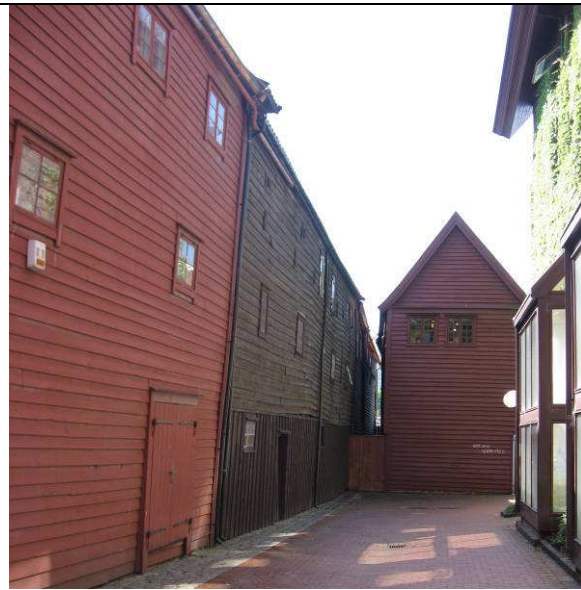
Bredsgården IC fasade mot nord er den tilsynelatende umalte fasaden mellom de to røde bygningene.

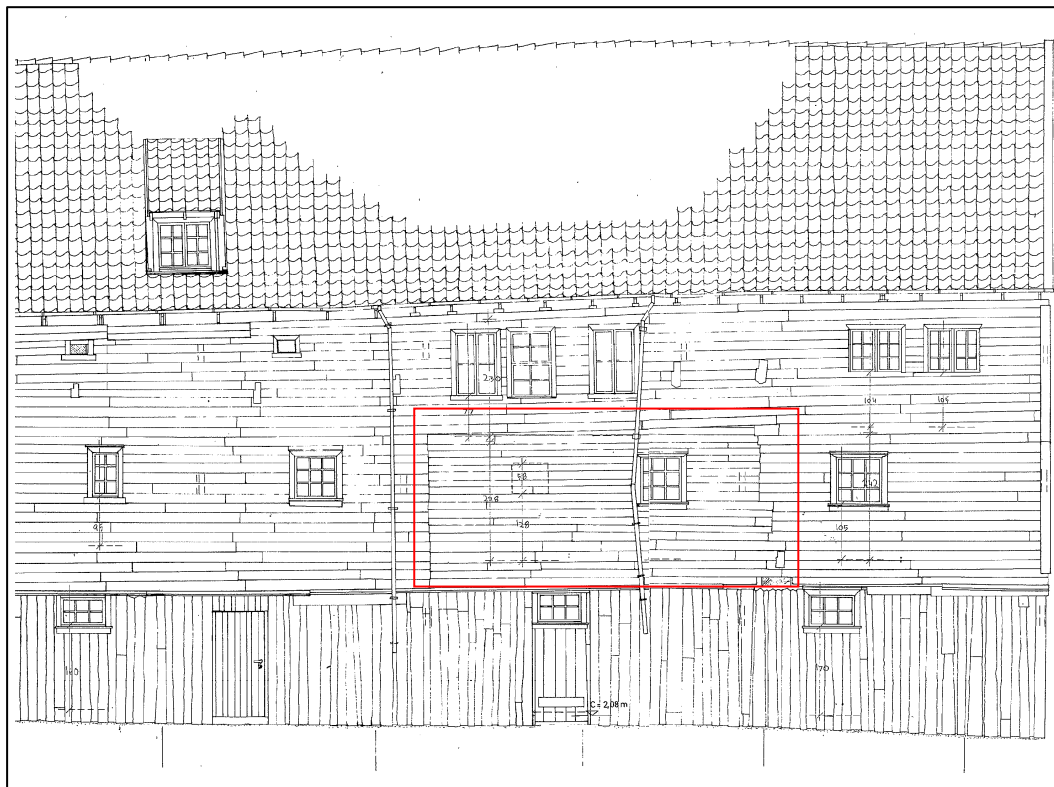
Omtrent midt på fasaden er det en innbøting med nyere panel. Dette er gjort før vinduene i andre etasje er satt inn. Det kan være gjort etter brannen i 1955. Innbøtingen ligger innenfor den røde markeringen på tegningen nedenfor. Se vedlegg 2. Panel.

Nordfasaden av Bredsgården i C. Panelbordene innenfor den røde markeringen er sekundære.
Tegning: Laila Nilsen 1979

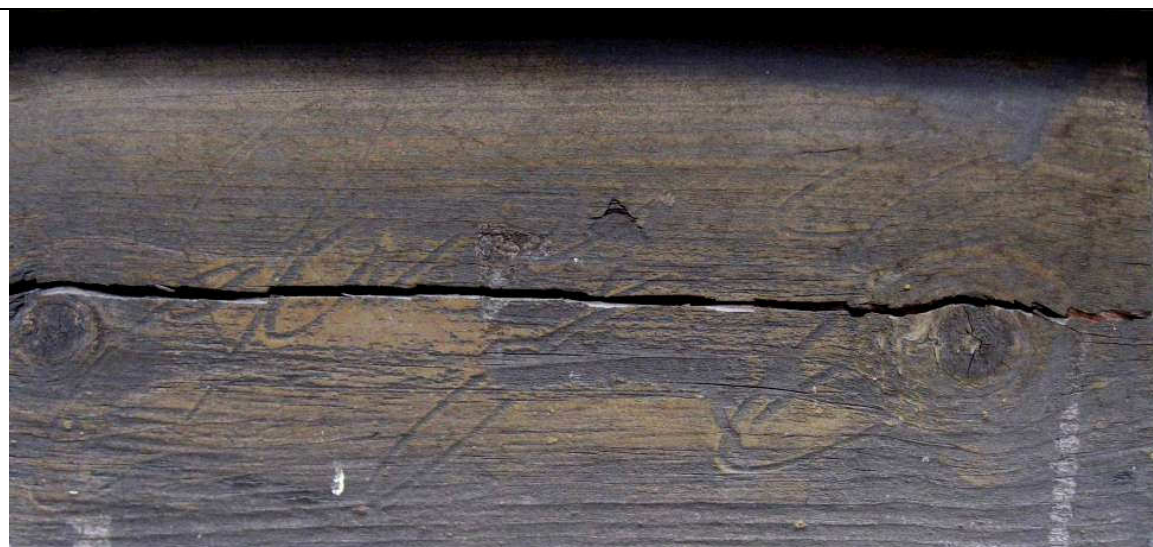
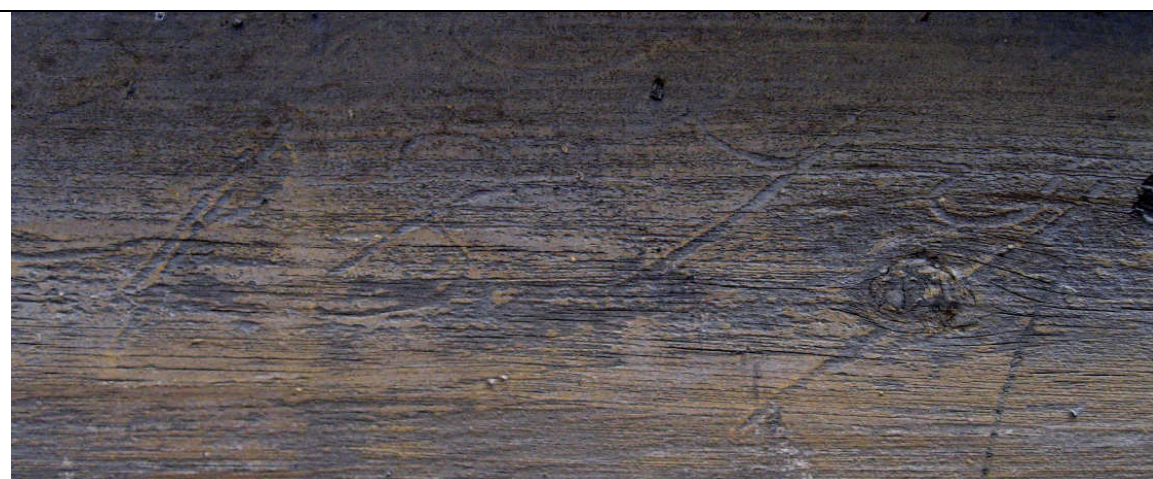
Lag (Treet er lag 0)	Farge	NCS	Kommentar
Lag 1	Gul oker	4040 -Y20R	Noe usikker kode. Dette laget ligger på hele fasaden
Lag 2	Beige/Hvit		Usikker farge
Lag 3	Grå	5000 - N	Dette laget ligger på hele fasaden

<p>Lag 1 gul oker</p> <p>Lag 2 Beige/hvit</p> <p>Lag 3 grå</p>	<p>Funne farger: De to bildene viser malinglagene på fasaden slik de er bevart på undersiden av panelbordene.</p> <p>Den gule okerfargen har område med overskudd av bindemiddel.</p>
	<p>I den okergule malingen, lag 1, er det forholdsvis store flak av gul maling. Dette ser ikke ut til å være pigmentklumper, snarere urenheter i malingen. Det er vanskelig å si om dette har vært den opprinnelige valøren på okerfargen.</p>

NIKU anbefaler at den sist påførte fargen brukes ved oppmaling.

Farge: Grå. NCS 6000 N. Evt. NCS 5000 N.

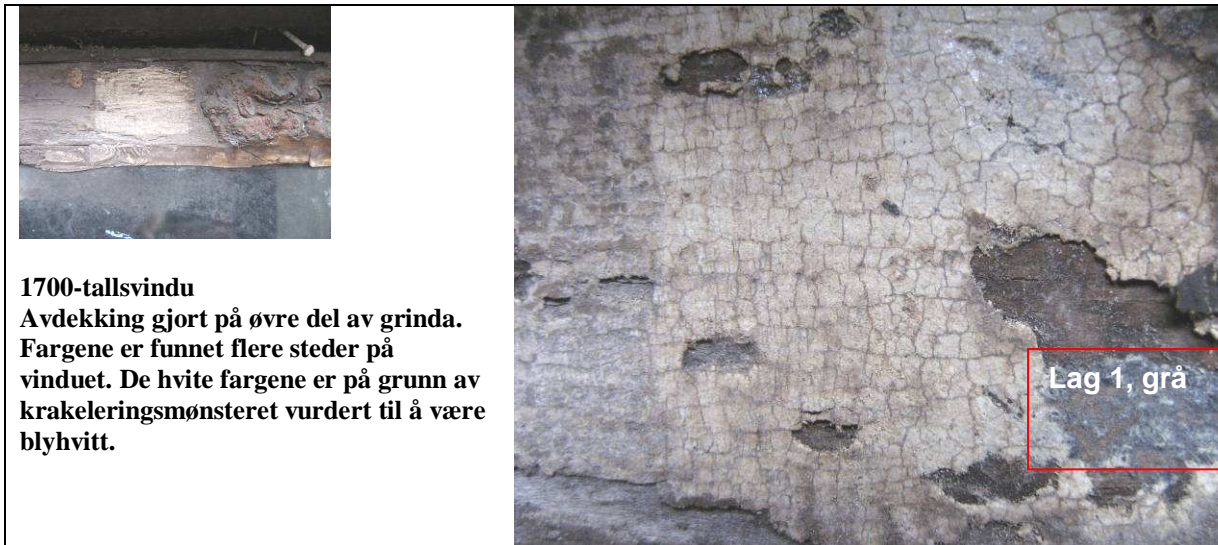
1700-tallsvindu

Avdekking gjort på øvre del av grinda. Fargene er funnet flere steder på vinduet. De hvite fargene er på grunn av krakeleringsmønsteret vurdert til å være blyhvitt.

Lag (Treet er lag 0)	Farge	NCS	Kommentar
Lag 1	Grå	6005 - B20G/ 7005 -B20G	
Lag 2	Hvit		Snittet viser flere hvite lag
Lag 3	Hvit		
Lag 4	Gul oker	4040 -Y20R	Usikker kode. Dette laget ligger på hele fasaden
Lag 5	Grå	5000 - N	Dette laget ligger på hele fasaden

NIKU anbefaler at de to 1700-tallsvinduene erstattes av kopier og at de vinduene som nå står i fasaden dokumenteres, merkes og oppbevares forsvarlig. Dette for å bevare mest mulig av de opprinnelige vinduene med beslag.

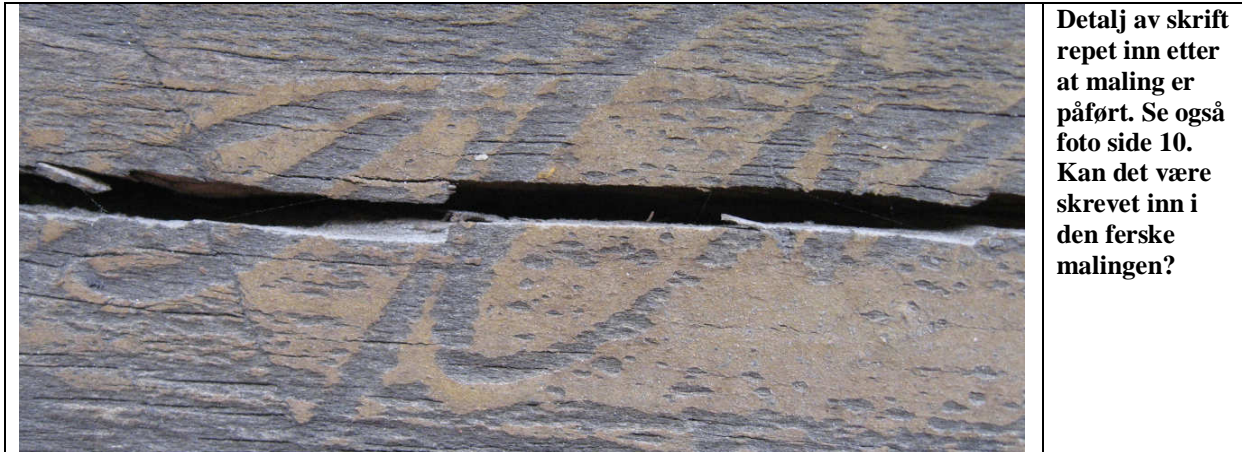
Periode 1 med nåværende panel i andre og tredje etasje. Før 1899 eller 1899?

Panelet og de tre 1700-talls vinduene, samt geriktene rundt skyvevinduet i 3. etasje er malt med lag 1, okergul. Ifølge innrepet årstall på veggen er dette gjort før 1899, eller i 1899. På de senere vinduene i 3. etasje er det ikke funnet noe maling.

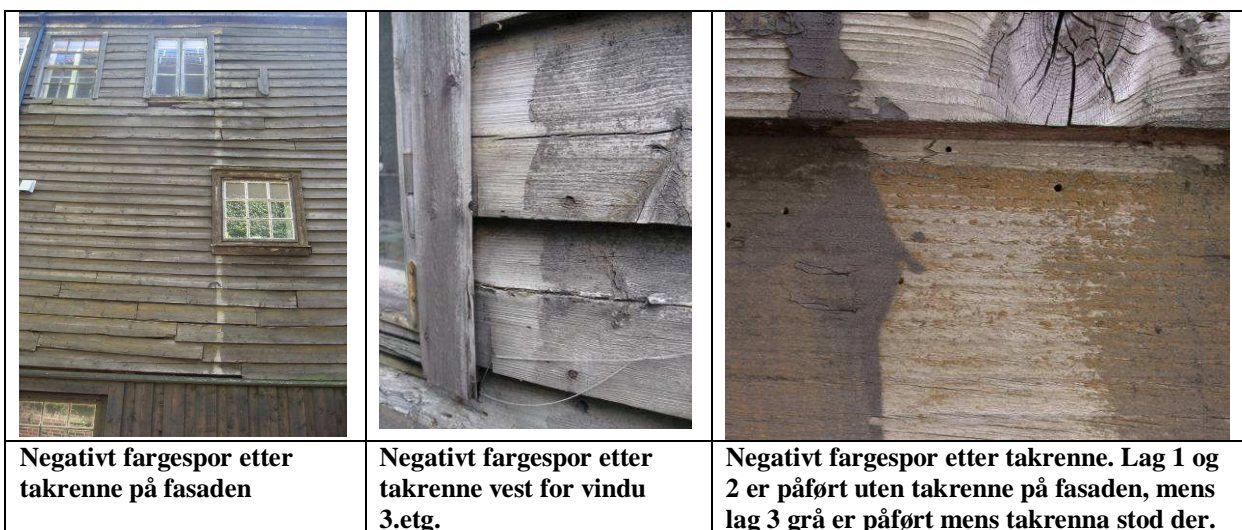
Periode 3 med nåværende panel i andre og tredje etasje. 1955-60?

Den siste oppmalingen av andre og tredje etasje er gjort etter at den takrennen som nå er fjernet, var plassert på fasaden og etter at innbøtingen med ny panel er gjort. Det er sannsynligvis gjort før vinduene i 2. etasje ble satt inn, ettersom takrennen var bøyd utenom vinduet. Kan det sist være malt etter brannen i 1955? Slitasjen på malingen kan forklares ved at bygningen sto som siste bygning mot nord mot et åpent område frem til slutten av 1970-tallet. Hotellet som ble bygget på branntomten sto ferdig i 1979.

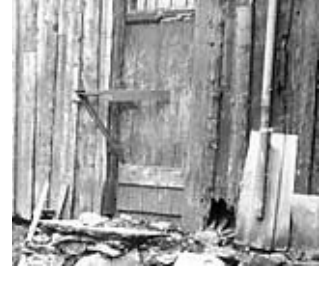
<p>G. Rosings bilde fra 1955-60 viser at det er andre vinduer i første etasje enn dagens. Legg merke til takrenna som er på plass vest for døra.</p>

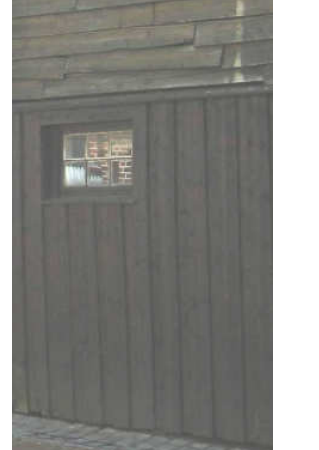
<p>Samme sted på fasaden i 2009.</p>

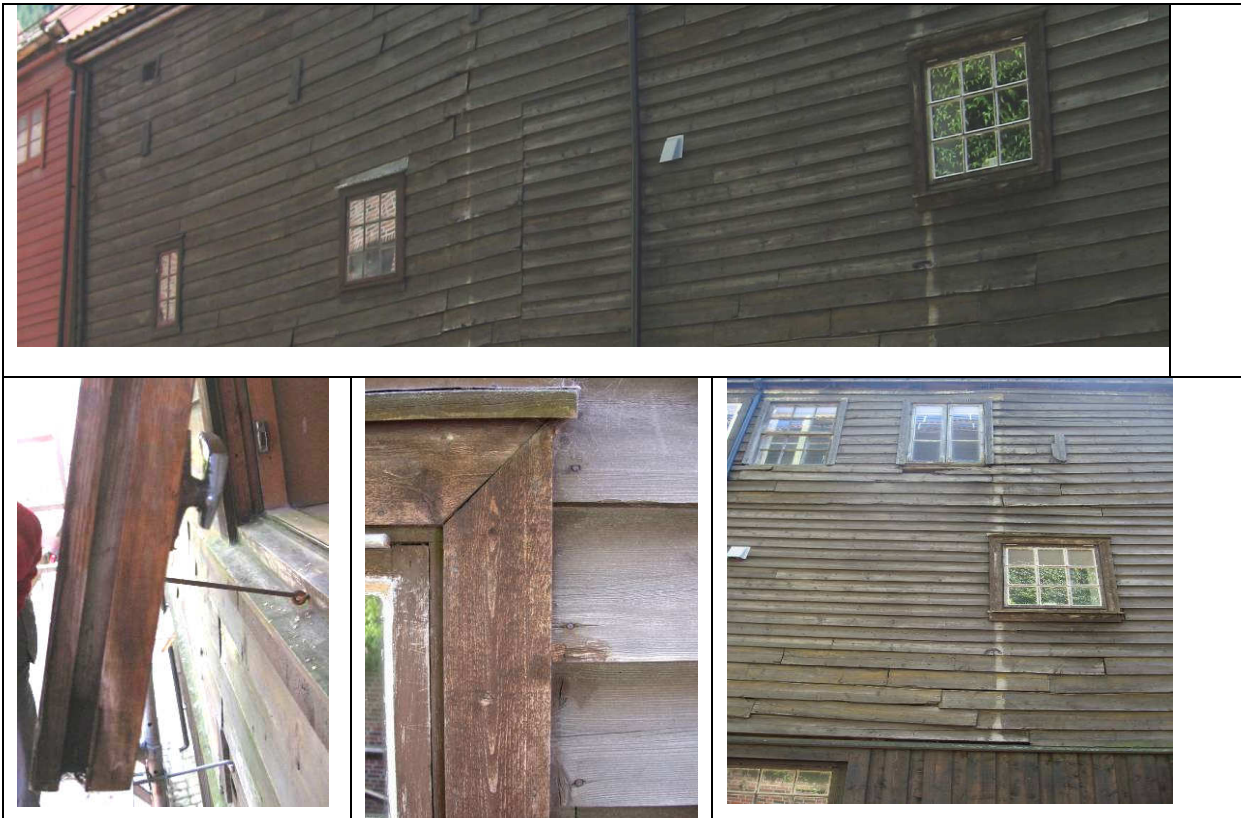
Vinduer i 2.etg

NIKU la ikke vekt på å undersøke vinduene i første og andre etasje, ettersom disse er meget sekundære. Vinduet helt mot vest er ikke vurdert

Vinduene i første og andre etasje er fra samme periode. Oppmålingstegningen fra 1979 viser de vindustypene og formatene som står i bygningen nå. Vurdert etter detaljer og beslag er vinduene sannsynligvis satt inn på 1970-tallet. Geriktene ser ut til å være beiset med samme type beis som den som er brukt på panelet i første etasje.

Vinduene i 1. og 2. etasje er i god stand, men bør males.

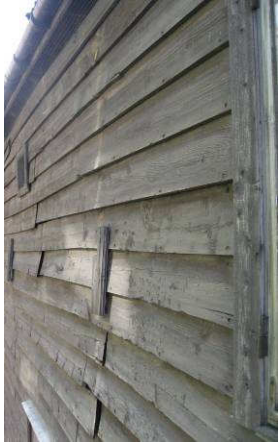
Benevning	Beskrivelse	Lokalisering	Tidfesting	Lysmål	Foto
IC A	Kantskåret panel uten profil. Fals på innsiden nede	På nesten hele fasaden	Eldste på fasaden. Slutten av 1800.	Lysmål varierer mellom ca 118-19 cm Tykkelse: ca 3 cm

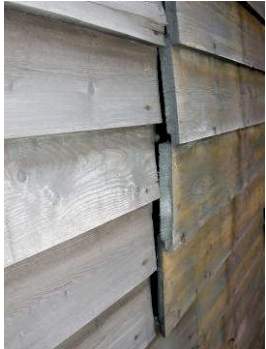
IC B	Panel uten profil. Festet med "moderne" spiker.	Innbøtt område midt på fasaden.	Trolig 1955-60	Fast bredde, lysmål 14cm
