Oppdragsrapport 2014/11  
Universitetet i Stavanger,  
Arkeologisk museum,  
Avdeling for konservering

## A 248 Mariakirken i Bergen Malerier og epitafier

### **Epitafiet over Heinrich Icke** (inventar nr. 14)

Undersøkelser og behandling

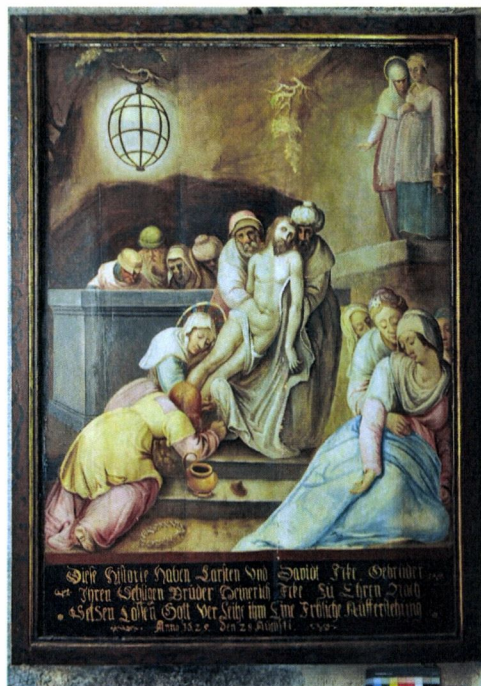
Figur 1: Epitafium over Heinrich Icke i kirken,  
før behandling

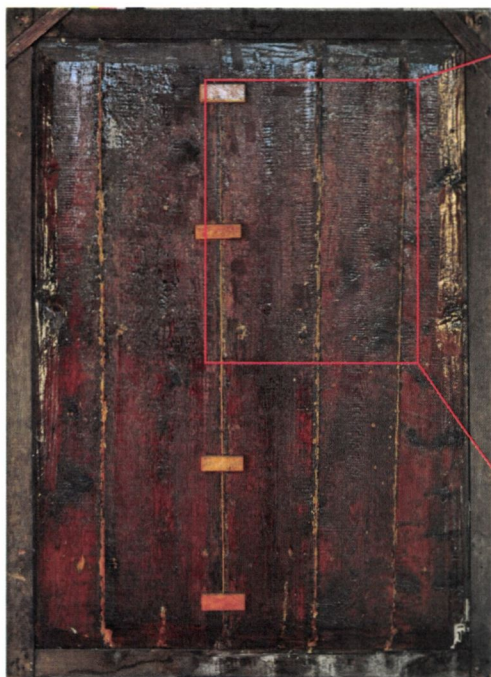
På baksiden av alle bordene er horisontale, tettstilte striper i treverket etter bearbeiding av bordene, trolig fra oppgangssagen (fig.4)

Figur 4: Baksiden av epitafiet

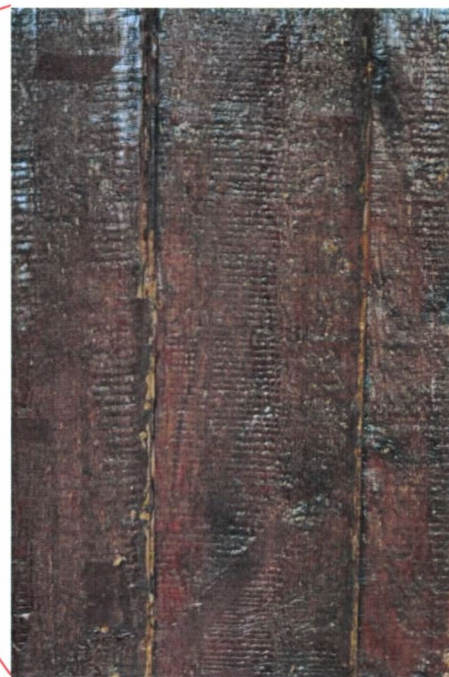
Detalj som viser markerte verktøyspor etter bearbeiding av bordene

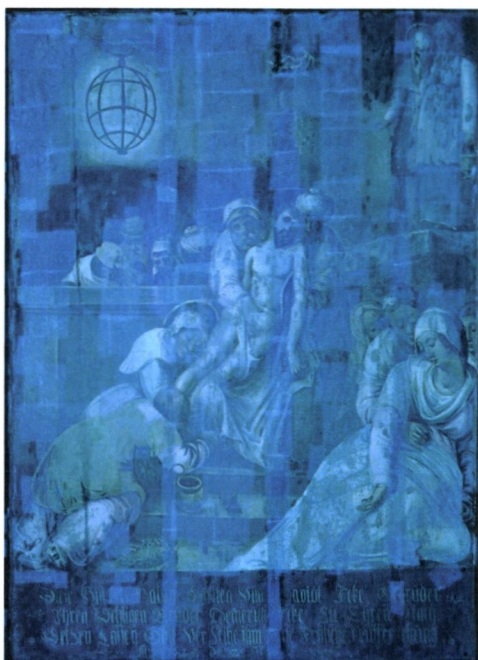
I UV lys har maleriet en grønnlig fluorescens (fig. 5). De fleste av de retusjerte områdene kommer fram i en mørkere nyanse, men med den samme grønnlige fluorescens (fig. 6, 1). Det viser at retusjeringen ligger under maleriets fernisslag. Andre retusjer fluoriserer mot en sort farge, noe som indikerer at de ikke er dekket av ferniss og dermed er nyere (fig. 6, 2). I midten av epitafiet fremstår en avskalling, retusjert i mørk rødt, som lys rød under UV lys (fig. 6, 3). Denne fluorescens er typisk for shellakk, harpiksen som ble benyttet til å isolere kittinger før retusjering ved den forrige behandlingen i 1967 (se s.10).

Figur 5: Epitafiet under UV lys med forsidesikringer

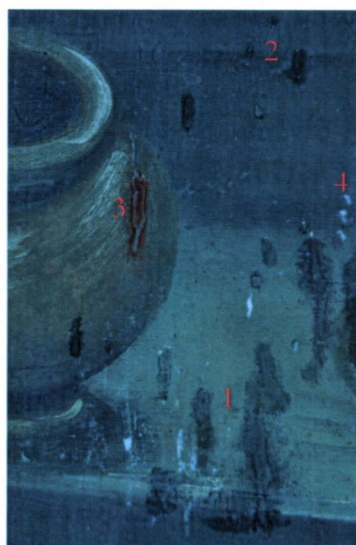
Figur 6: Detalj som viser tidligere retusjeringer

1. De eldste retusjene ligger under dagens ferniss
2. Yngre retusjer på toppen av fernissen
3. Shellakk-isolasjon fra 1967. Kanskje samtidig med retusj 2
4. Nyere avskallinger som ikke er retusjert.

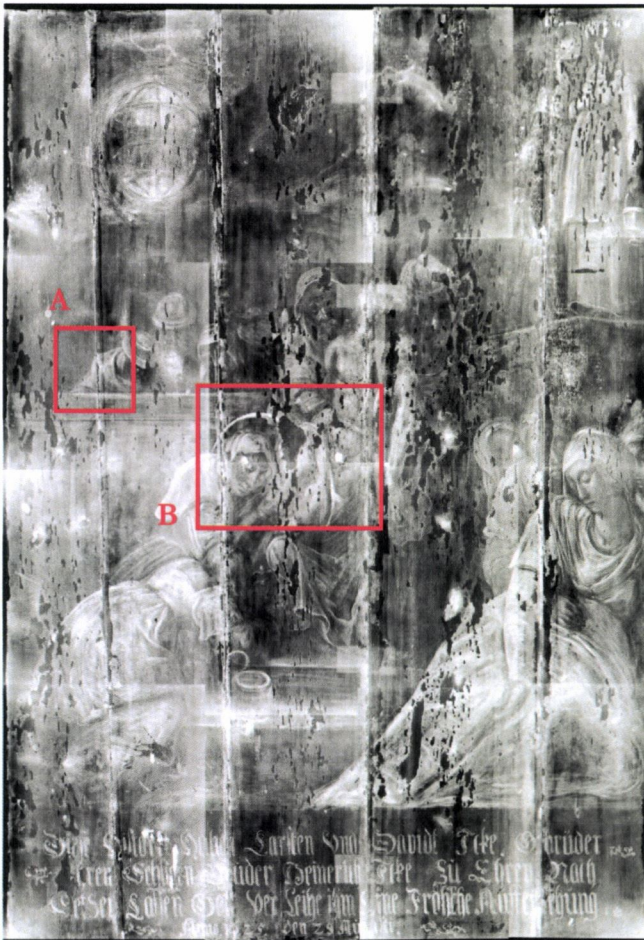
På røntgenopptaket av Icke-epitafiet (fig.7) fremkommer tydelig at de 5 bordene er satt sammen med not og fjær (fig. 7A). Opptaket viser også skadeomfang både på trepanelet og i malinglaget. Avskallinger som er kittet og retusjert med oljefarger fremstår mørke (fig.7B, rød pil). Noen endringer fremstår som hvite flekker (fig. 7B, gul pil). De er dypere skader som omfatter både malinglag, grundering og underlag. Skadene er fyllt med en annen type kitting enn avskallingene og er trolig utført ved en tidligere restaurering enn 1967.

Figur 7: Røntgen av hele epitafiet. De sekundært påsatte klossene sees som lyse, avlange felter midt i motivet.

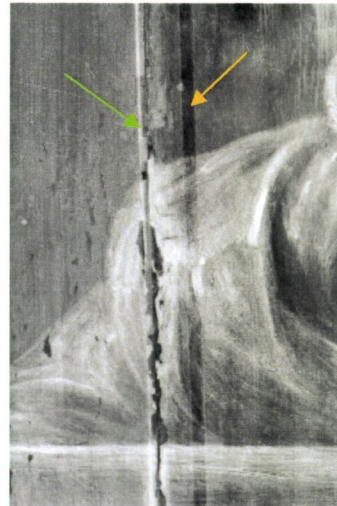
A: Detalj av bord 1 med fjær (oransje pil) og not (grønn pil)

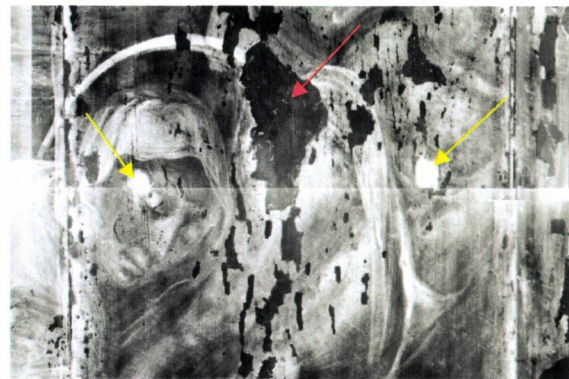
B: Avskallinger i malinglaget (rød pil) og ned til treunderlaget (gul pil) knyttet til bord 3.

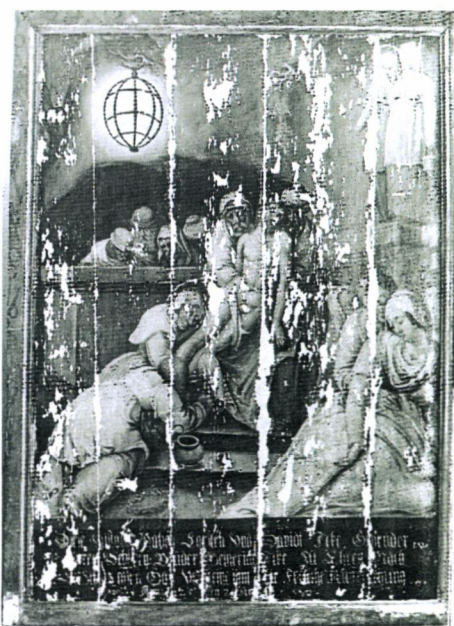
Figur 8: Epitafiet under restaurering 1967

Maleriet ble behandlet i 1967. Behandlingsrapport med fotodokumentasjon (fig.8 og 9) ble funnet på Bergen Museums konserveringsavdeling (Kaland 1967). Sammenfattet besto behandlingen av følgende: Løse fargelag ble konsolidert med eddikklime. Trebordene ble tatt fra hverandre og festet sammen med polyvinylacetatemulsjon, i tillegg ble 4 klosser felt inn på baksiden og festet med det samme limet. Den bemalte forsiden ble dekket med en blanding av bivoks og dammar (3:1). Det ble stukket små hull på de lukkede oppskallingene (slik at voksen kunne trenge inn) og deretter utsatt for vakuum infrarød varme. Sprekker på baksiden ble kittet med en blanding av bivoks og dammar (3:1) iblandet kritt. Deretter ble baksiden innsatt med alkohol i flere repetisjoner hver dag, i 9 dager i strekk. Dette ble utført for å redusere krumningen på bordene. Videre ble baksiden påført et lag brun skjellakk. Overflatesmuss, ferniss og det øverste laget med overmaling ble fjernet med aceton. Det underliggende laget med overmaling og kitt ble fjernet mekanisk med kniv og tannlegebor. Så ble alle avskallingene kittet med en blanding gelatin og kaolin, isolert med schellakk. Retusjeringen ble utført med Lukas oljefarger og skriften ble oppteignet med bronse og oljelasureer. Til sist ble maleriet sluttfernissert med MS2B løst i terpentintilsatt bleket bivoks. Listene på prydrammen ble avdekket med Bums og manglende deler ble utbedret med tre og kitt, samt retusjert med oljefarger. De to øvre hjørnene på prydrammen ble forsterket med skrålister i tre på baksiden.

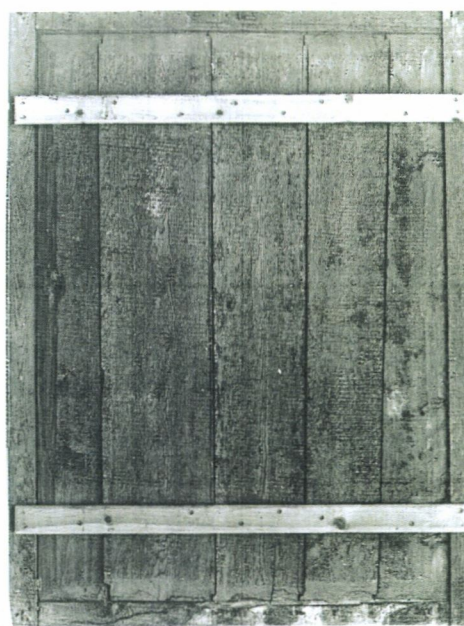
Figur 9: Baksiden av epitafiet, før restaurering i 1967

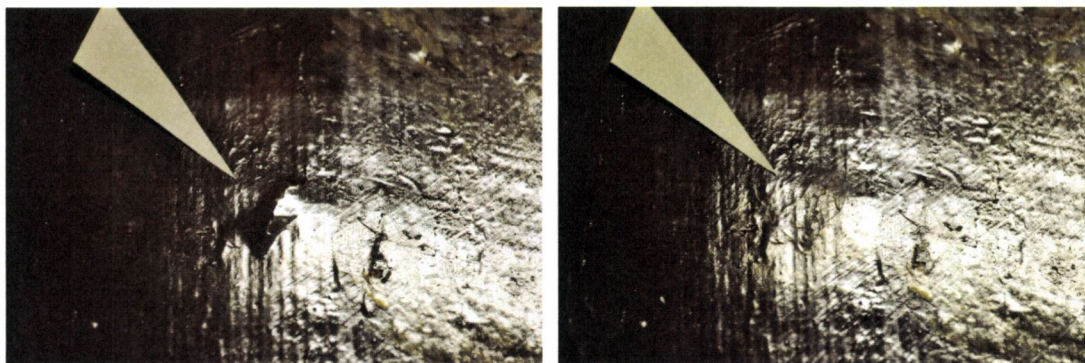
Figur 10: Eksempel på en liten oppskalling konsolidert ved å regenerere vokslaget

Det ble utført konsolideringstester med størlim med forskjellige konsentrasjoner (3-5 %). Disse hadde svak konsolideringseffekt. Det termoplastiske limet Medium for Konsolidering (MfK) i kombinasjon med varmeskje ga gode konsolideringsresultater. MfK ble påført lokalt på oppskallingene med en tynn pensel. Overskudd av lim ble fjernet umiddelbart med en bomullspinne fuktet med saliva for å unngå at rester av lim ble liggende som blanke flekker og som vil være vanskeligere å fjerne etter tørking. For å legge ned oppskallingene ble det benyttet svakt press med en varmeskje (55 °C) over Melinex. På enkelte områder var det

nødvendig å benytte høyere temperatur (ca 60-70 °C) for å regenerere vokslaget og konsolidere små oppskallinger (fig.10).

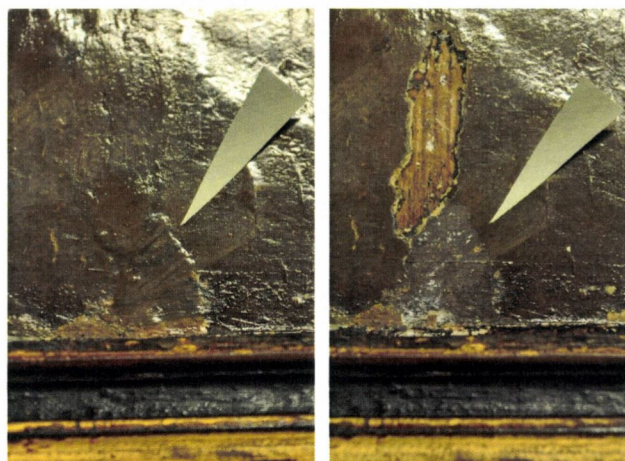
Figur 11: Eksempel hvor en kitting dekket original maling

De gamle kittingene ble fjernet mekanisk med spatel og skalpell. Arbeidet ble utført under mikroskop for å ha bedre kontroll på prosessen. Det ble besluttet å fjerne alle kittingene knyttet til de fire skjøtene som var i dårligst tilstand og som trolig vil være mest utsatt for bevegelse i treverket i fremtiden. En selektiv fjerning av de resterende kittingene ble utført, hvor kittingene med dårligst vedheft til underlaget og de som delvis dekket original malinglag ble fjernet (fig.11). Arkiv- og røntgenfotografiene ble benyttet for å lokalisere områder hvor kittingene dekket original maling.

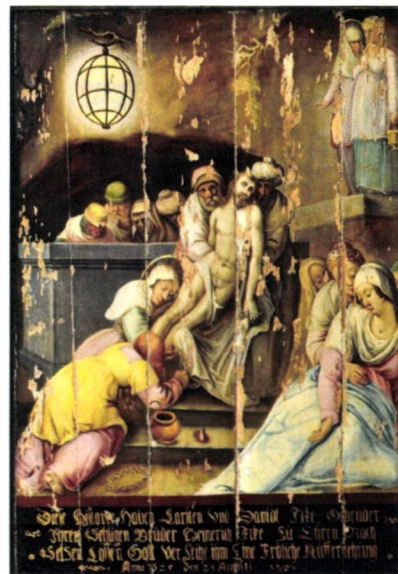
Figur 13: Epitafiet etter rensing og avdekking av gamle kittinger og overmalinger

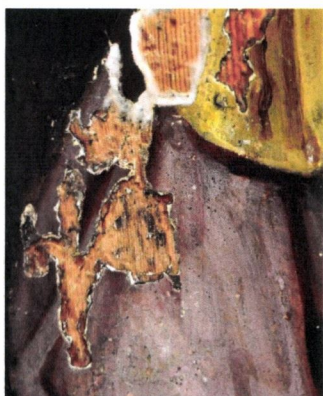
Figur 14: Avskallingene i midtre del av bord 1 er ferdig kittet.

Det ble besluttet å påføre kittingene med to forskjellige metoder. Avskallingsområdene i midten av bordene ble fullstendig fylt med kittmateriale (fig.14), mens avskallingene langs de vertikale skjøtene mellom bordene ble kun kittet langs kantene, og ikke over skjøtene (fig.15). På den måten er det rom for bordene til å bevege seg i takt med klimatiske svingninger. Dersom kitt ville blitt lagt over skjøtene ville disse etter kort tid sprukket- og skallet opp og etterhvert skallet av.

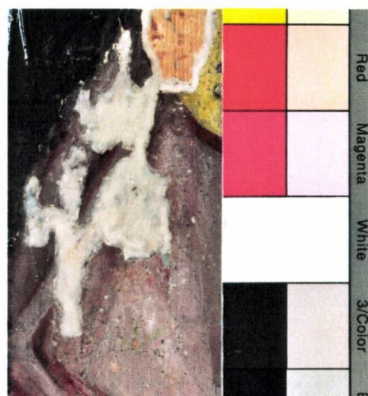
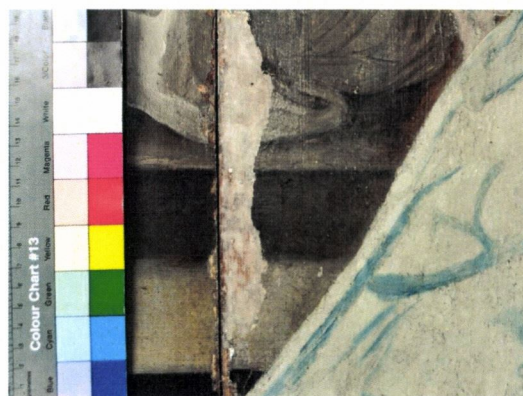
Figur 15: Avskallingene langs den vertikale skjøten mellom bord 3 og 4 er kittet kun langs kanten.

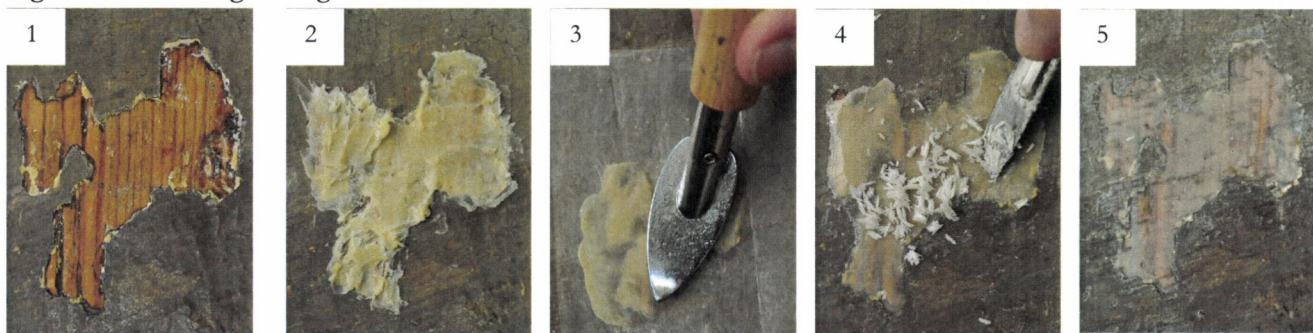
Figur 16: Vokskitting i 5 steg:

1. Avskalling før behandling
2. Påføring av vokskittingen som en varm pasta
3. Oppvarming av kittet gjennom melinex med en stor varmeskje. Dette steget i prosessen var nyttig for å dekke hele skadeoverflaten. I tillegg var det første steg for å jevne ut kittingene.
4. Mekanisk fjerning av overskudd, planering og strukturering med en skalpell.
5. Kitting klar for retusjering.

I løpet av kittprosessen ble anledningen benyttet til å dobbeltsjekke de gamle kittingene samt at resten av de ustabile kittingene ble fjernet. Vokskittingene ble påført som varm pasta. Deretter ble de jevnet ut med en skalpell og gitt en struktur tilnærmet de omkringliggende områdene. Målet var å imitere ujevnhetene i treverket for å gjøre avskallingsområdene så lite synlige som mulig (fig.16).

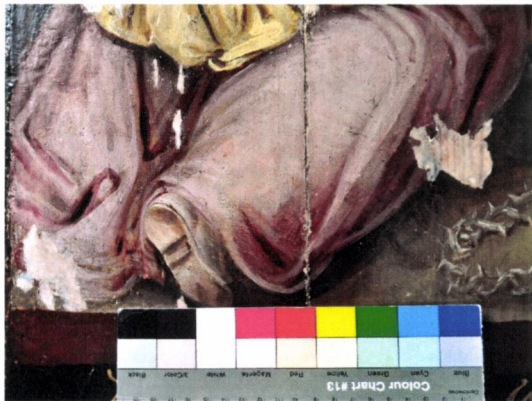
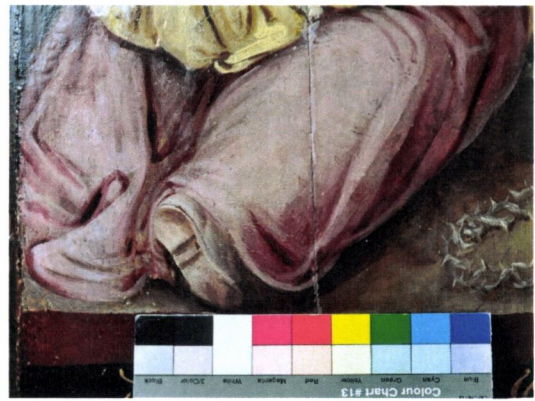
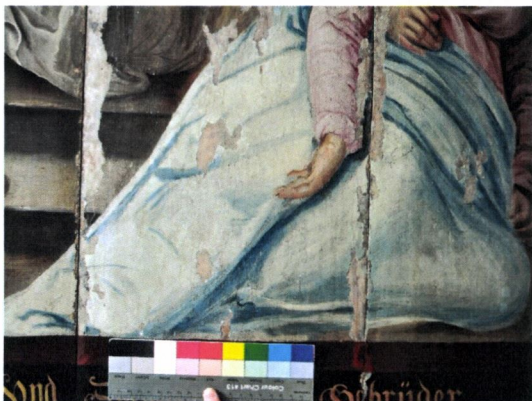
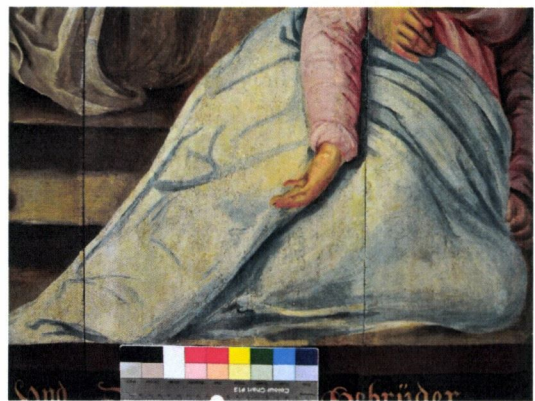
Figur 17: Detaljer av epitafiet, før (til venstre) og etter (til høyre) retusjering

Retusjeringen ble bygd opp i flere operasjoner. Først ble et dekkende lokalfarget basislag påført skadeområdet. Deretter ble hovedkonturer tegnet og skygger og lys plassert. Til slutt ble fargene bearbeidet og justert for å oppnå en akseptabel integrering til omliggende område på normal betrakningsavstand. Retusjene er utført i en kombinasjon av normal retusjering og tratteggjoteknikk for å kunne skille skadeområdene fra originalmalingen ved nærbetraktning (fig.17).

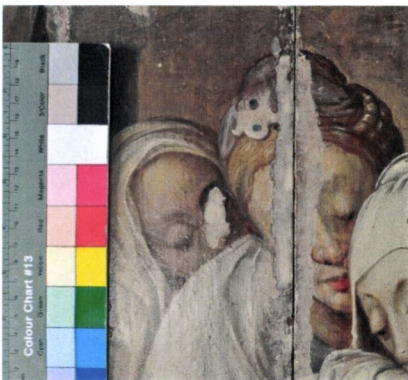
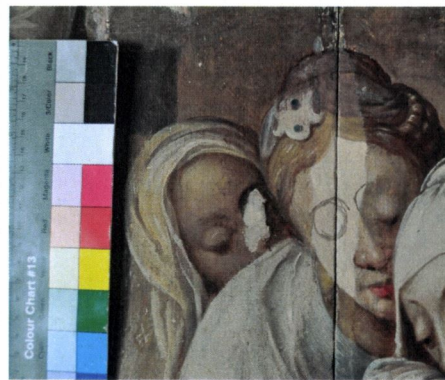
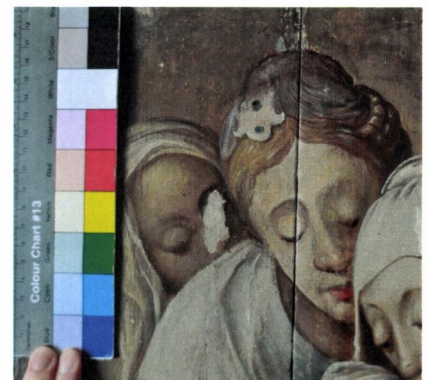
Figur 18: Ansiktets rekonstruering i 3 steg

Retusjeringen av de større og mest kompliserte avskalingene, ansikter og Kristus likklede, er blitt utført som kopi av retusjeringen fra behandlingen i 1967, dvs slik disse områdene så ut da maleriet kom inn til behandling ved AM. Det fremkom ikke mer originalmaling etter fjerning av overmaling. Til rekonstruksjonen av ansiktet til kvinnen som står nærmest Maria i epitafiets høyre forgrunn (fig.18), ble et fjernet stykke kitting med retusj fra 1967 bevart og benyttet som utgangspunkt for ny retusjering på vokskittingen. Det ble ikke ansett som aktuelt å la de skadde ansiktene stå uretusjert eller kun svakt inntonet. Maleriets helhetlige estetiske uttrykk er vektlagt.

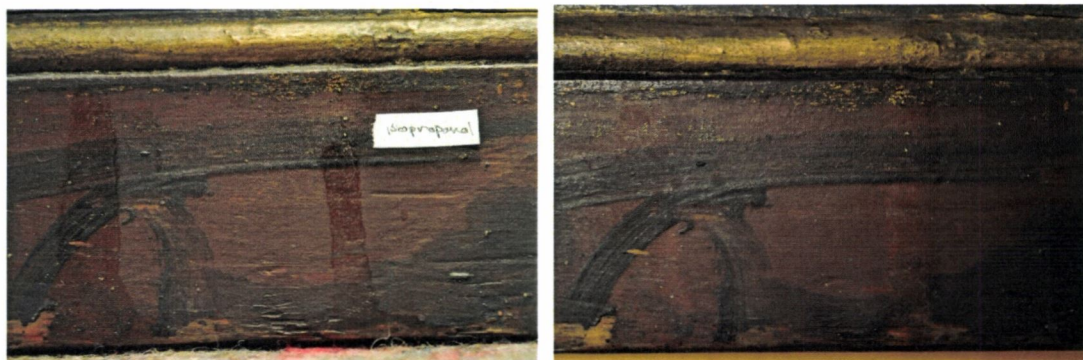
Bemalingen er matt som følge av et grått støvlag. Det er enkelte oppskallinger i malingen samt noen støtskader og skraper. Langs nedre kant er det noen flekker etter søl og renn på overflaten som skiller seg ut i glans og tekstur.

Figur 19: Mørke blanke renn før og etter rensing

Prydrammen var dekket med et tynt lag med støv. Støvet ble fjernet med en løsning med avionisert vann og White Spirit (2:1). Dette var et godt alternativ for det tynne malinglaget som var noe sensitiv for både vann og saliva. White Spirit reduserer vannets polaritet, i tillegg til å gi rensemediet en “mykere” substans. Mørke blanke renn var synlige på den nedre horisontale prydrammekanten, muligens søl fra en tidligere behandling (fig.19). Disse ble fjernet under mikroskop ved forsiktig å rulle en bomullspinne fuktet med isopropanol over overflaten.
