## **B.f. 359. RØROS. SLEGGVEIEN 3**

Farge- og bygningsarkeologiske undersøkelser og dokumentasjon av øst- og sydfasadene.

Tittel B.f. 359. Røros. Sleggveien 3 Farge- og bygningsarkeologiske undersøkelser og dokumentasjon av øst- og sydfasadene.	Rapporttype/nummer NIKU Oppdragsrapport 175/2014	Publiseringsdato 06.11.2014
	Prosjektnummer 156.1056.14	Oppdragstidspunkt 28.6. – 6.11. 2014
	Forsidebilde Røros. Sleggveien 3. Hovedfasaden. Foto: Brønne 2006.	
Forfatter(e) Jon Brønne	Sider 24	Tilgjengelighet Åpen
	Avdeling Konservering

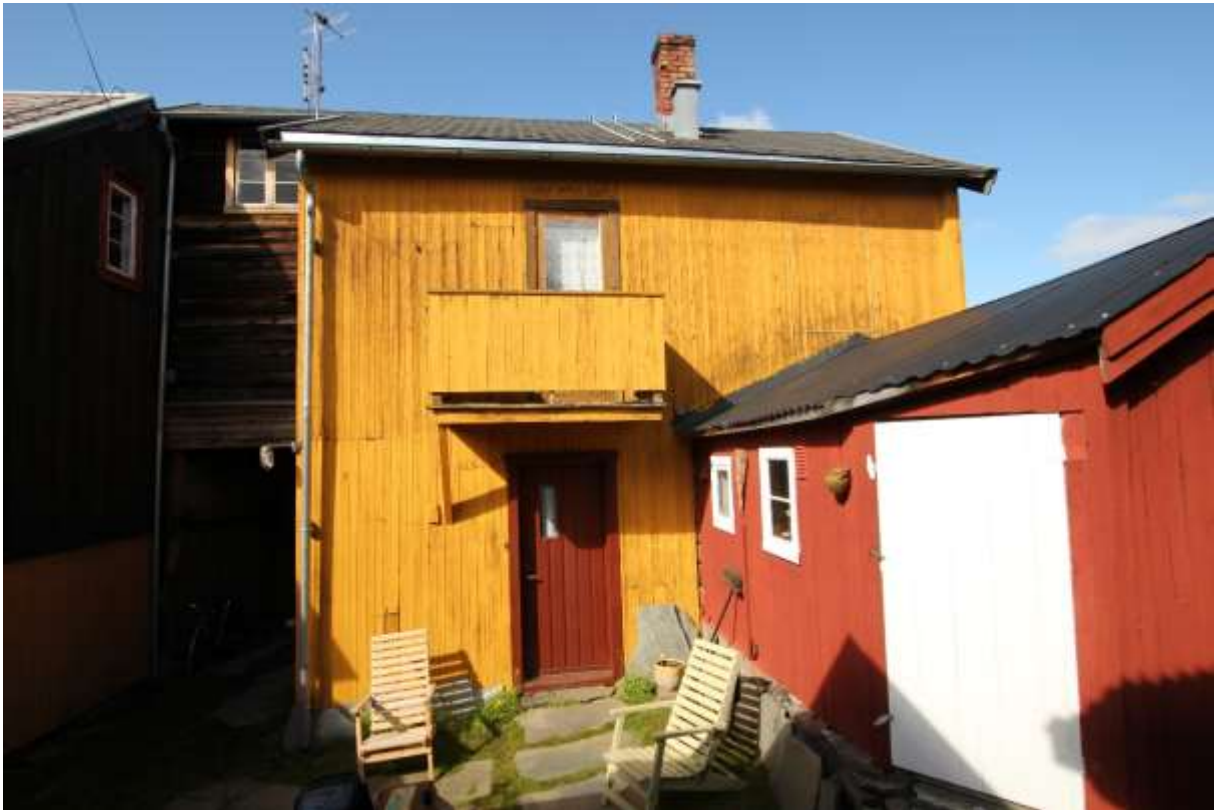
Fig. 3. Røros. Sleggveien 3. Østfasaden. Foto: J. Brønne 2014.

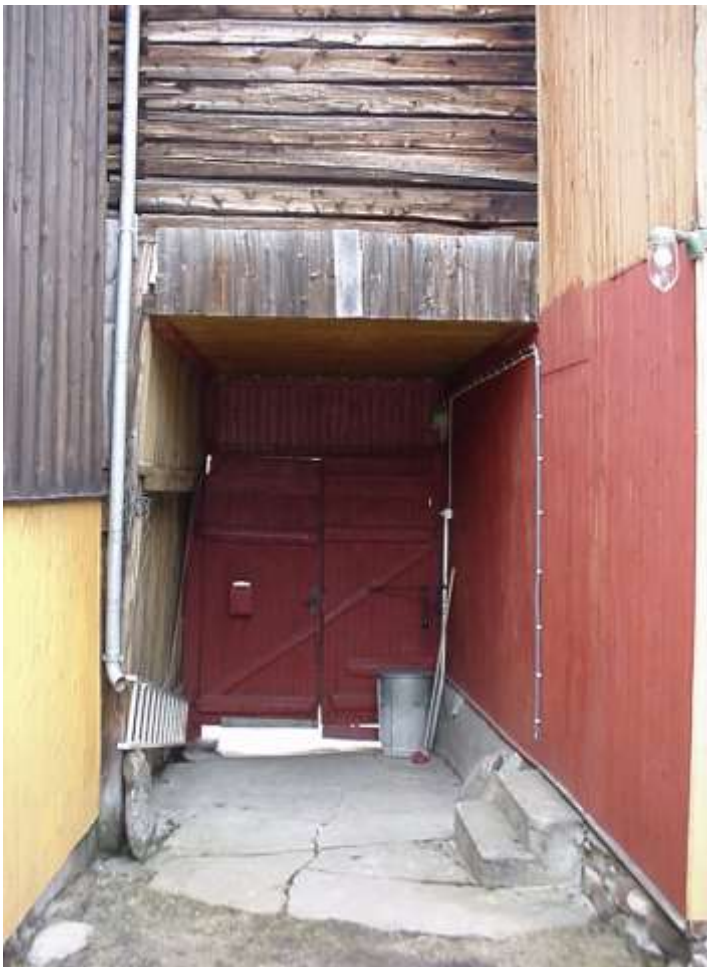
Fig. 4. Røros. Sleggveien 3. Portrommet sett mot vest, med nedre del av sydfasaden til høyre. Foto: J. Brønne 2001.

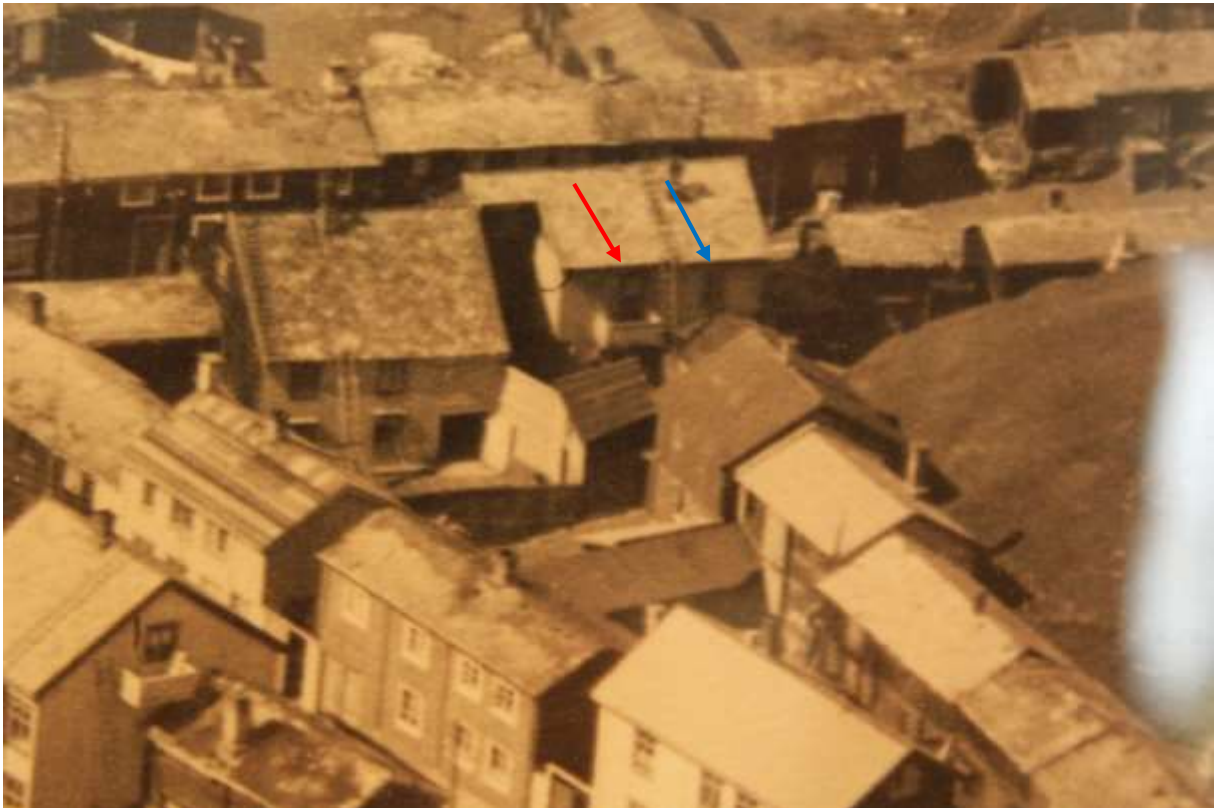
Balkongen i 2. etasje er trolig fra første del av 1950- åra. Balkongen vises på et flyfoto, som kan dateres til 1951/52, på grunnlag av stillaser som står på Bergmannsgata 32. Bergmannsgata 32 ble modernisert i 1951/52.<sup>5</sup>

**Fig. 5. Røros. Detalj av flyfoto tatt i 1951/1952 av Widerøes Flyveselskap. Balkongen, og forrige generasjon balkongdør er synlig på bildet. (Rød pil) Balkongen er senere bygget om, med en annen type kledning. Den nye kledningen har kun et malinglag under de to lagene med emulsjonsmaling som er påført i 2001 og 2011 i forbindelse med kursvirksomhet på Håndverkerdagene. Vinduet til nordøstrommet er også synlig på bildet. (Blå pil). Foto: J. Brønne. 2014.**

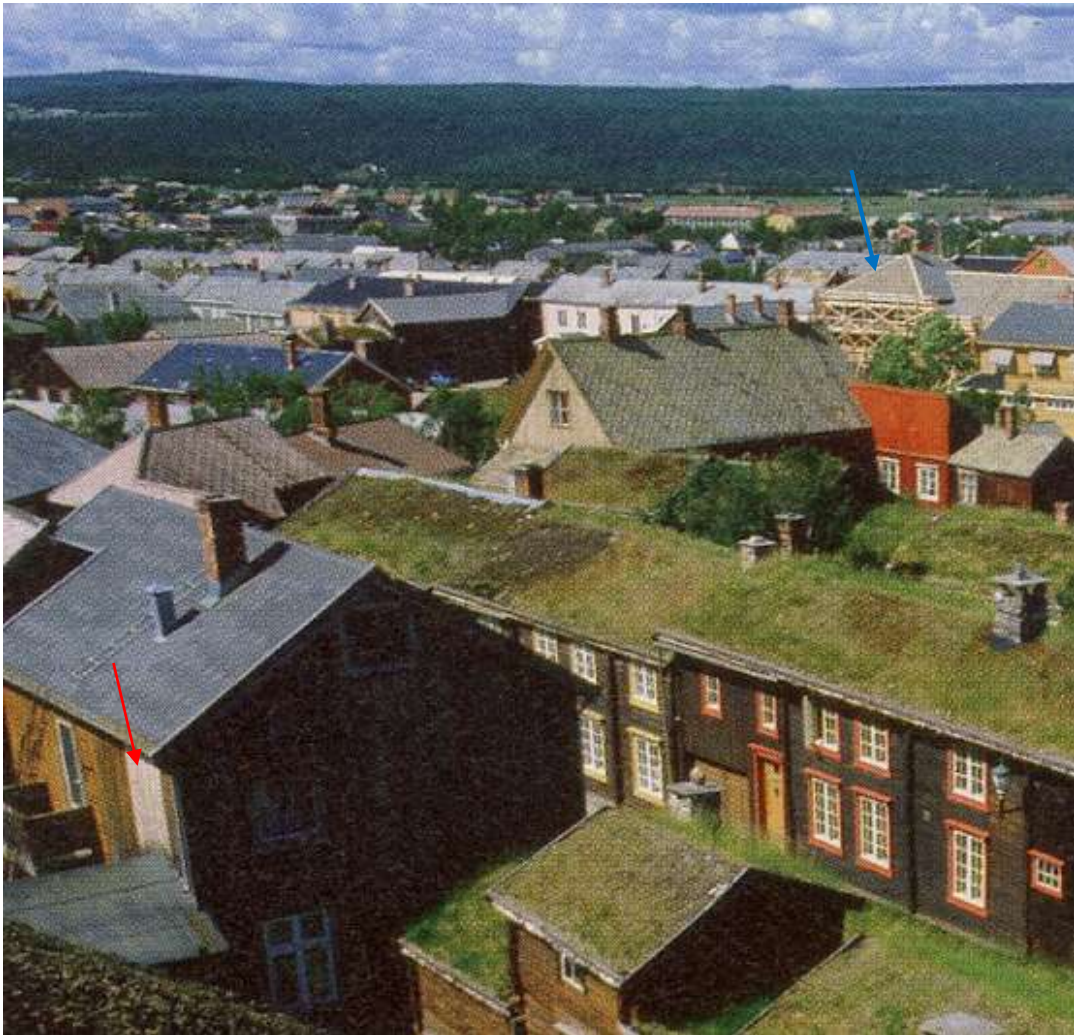
Fig. 6. Røros. Sleggveien 3. Detalj av fotografi tatt i 1984.<sup>8</sup> Fotograf Arve Kjersheim, Riksantikvaren.<sup>9</sup> Det nye faspanelet på østveggen de vinduet ble blendet står umalt. (Rød pil) Vinduet er trolig fjernet i tiden rett før 1984.

<sup>8</sup> Datert av Magnus Borgos, Røros. okt. 2014, på grunnlag av at det er stillaser på Sangerhuset, (Blå pil) som ble reparert i 1984.

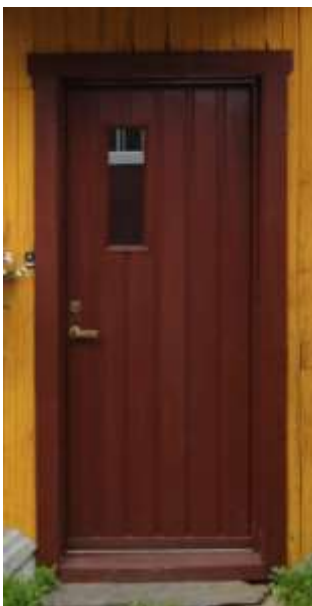
Glasset i hoveddøra i 1. etasje er produsert i september 1990<sup>7</sup>, og døra er derfor trolig satt inn i løpet av de første årene av 1990-tallet. Døra er eldre enn mars 1995 da nåværende eier var på første befaringsfor et evt. kjøp.

Fig. 7. Røros. Sleggveien 3. Hovedinngangsdøra. Døra er satt inn i begynnelsen av 1990-åra. Foto: J. Brønne. 2014

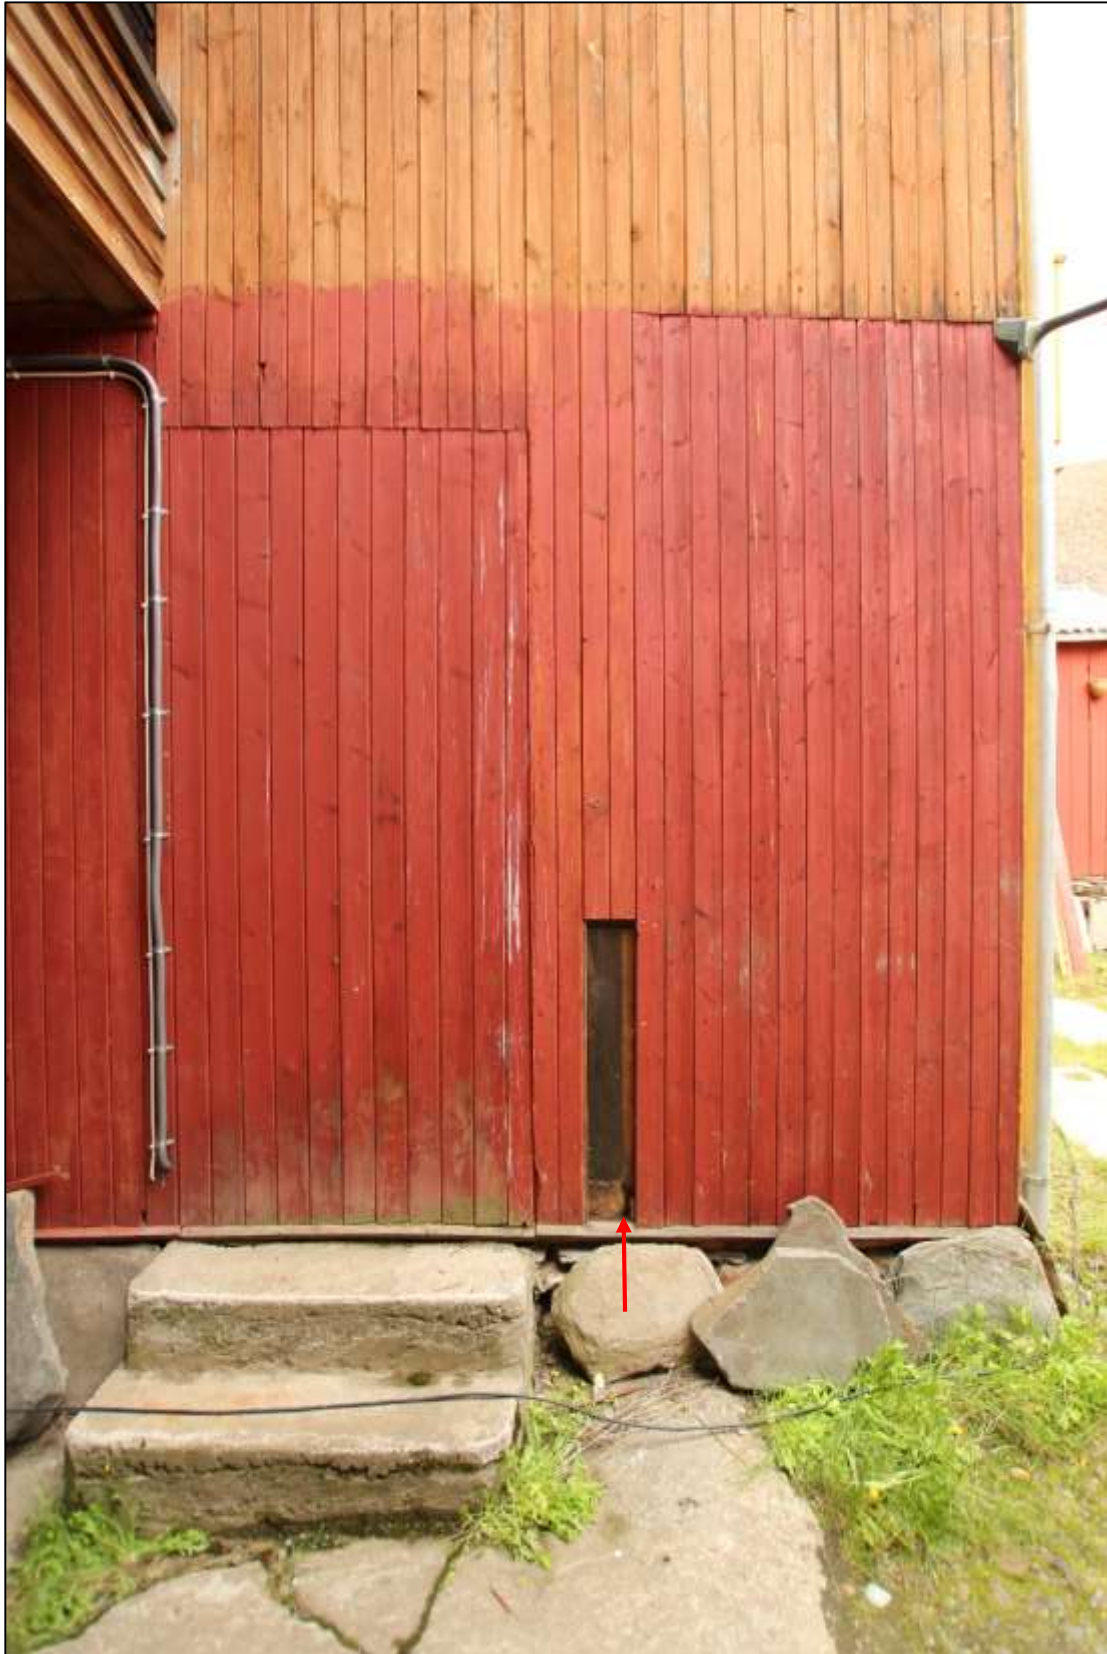
Fig. 4. Røros. Sleggveien 3. Nedre del av sydøstre del av sydveggen. Til høyre sees den sekundære innkledningen og panelet på det som tidligere var det avkuttete hjørnet mot sydøst. (Merket A. på fig. 8.) Til venstre for dette panelet er det fjernet en del av et opprinnelig panelbord med «Trønderpanel» fra 1908. I åpningen synes svilla med den skrå forhugningen fra 1908 for det avkuttete hjørnet. (Rød pil). Til venstre for dette sees trappa som ledet inn til den sekundære inngangen til trapperommet, og det sekundære panelet som er påsatt der den sekundære inngangsdøra stod. (Merket B. på fig. 8.) Dette nedre feltet av sydveggen og panelet i resten av sydveggen i portrommet er malt engelsk rødt med linoljemaling. Foto: J. Brønne. 2014.

Avdekket Lag Nr	Avsluttet Lag Nr	Farge	NCS S Kode	Materialer	Merknader
Lag 2 *	L2	Engelsk rød	Ikke kodet	Linoljemaling	Nåværende malinglag. Nedre del av panelet. Se fig. 4
Lag 1*	L1	Gul oker	4030-Y30R/4030-Y20R	Emulsjonsmaling	
Tre		Lyst

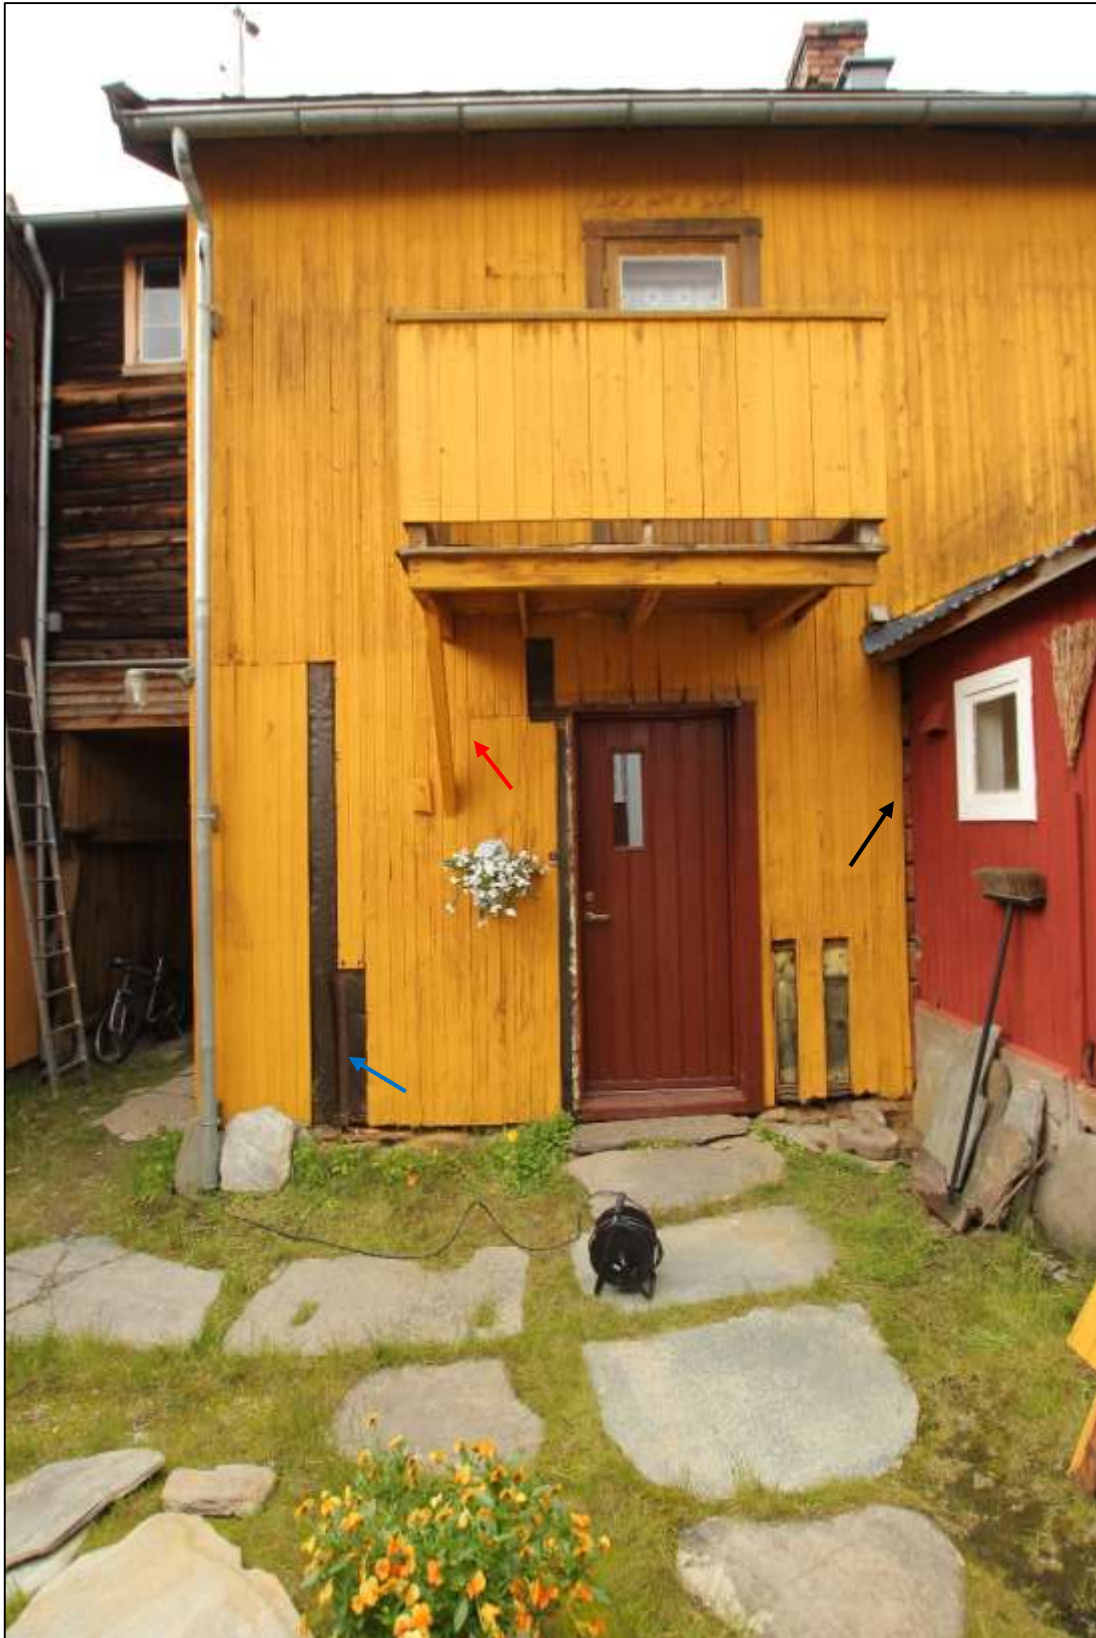
Fig. 5. Røros, Sleggveien 3. Sydligste del av østveggen med fjerde generasjon hovedinngangsdør og annen generasjon balkong og balkongdør. Diverse panelbord er fjernet for å kartlegge den bærende konstruksjonen, og de endringene som det er mulig å påvise. Til venstre synes stenderen som markerte syddavslutningen på det avkuttete hjørnet på østveggen. (Blå pil) Tømmerdelen av østveggens 1. etasje slutter rett til syd for den røde veggen i skjælet. (Sort pil) Dette er det nordligste punktet hvor den opprinnelige fløydøra kan ha stått. Resten av veggen helt bort til sydøsthjørnet er en stenderverksvegg. Innbøtingen av panelet syd for dagens hoveddør (Rød pil) markerer det sydligste punktet hvor den opprinnelige fløydøra kan ha stått. (Se også fig.9.) Foto: J. Brønne. 2014.

Det er også vanninntrenging i gulvkonstruksjonen og bak panelet ved innfestingen av balkongen, og i balkongdøra som det ikke lenger er mulig å lukke forsvarlig.<sup>10</sup>

Eksisterende vindtetting og isolasjon fjernes. Råteskader i tømmer, stenderverk og sviller utbedres og innbøtes. Hoveddøra, balkongen og balkongdøra fjernes. Hoveddøra og balkongdøra med karmmer merkes og oppbevares på uthusloftet.

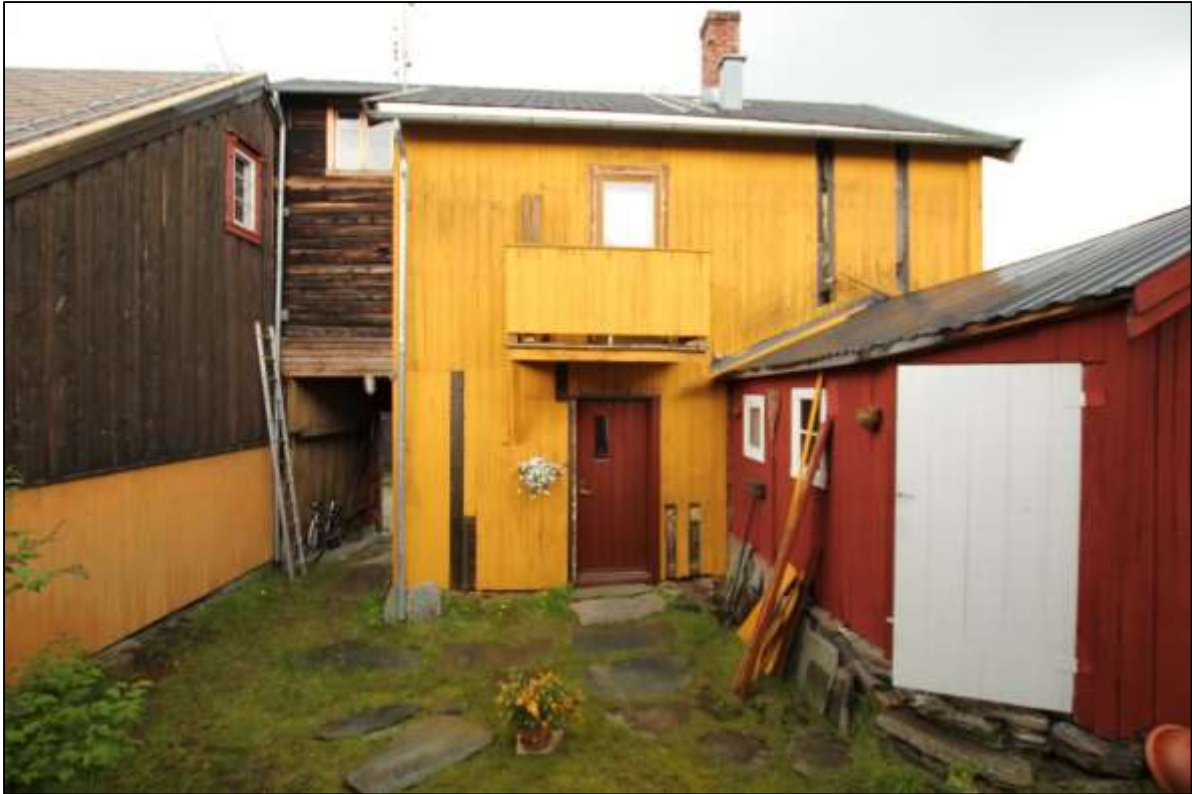
Fig. 6. Røros. Sleggveien 3. Østveggen. Panel og gerikter er fjernet i 1. og 2. etasje for å kartlegge plasseringer av de opprinnelige vinduene fra 1908. Det var mulig å finne sikker innplassering av nordvinduet. Dette er markert på oppmålingen på fig. 10. Videre er det markert på fig. 7. med snorer som er spendt opp mellom ytterhjørnene i den opprinnelige åpningen i veggen. Plasseringen av sydvinduet i østveggen kunne ikke stadfestes med sikkerhet, men sporene i stenderverket tyder med stor sannsynlighet for at vinduet i 1908 ble plassert slik det er skissert på fig.10. Det vil si omtrent der hvor dagens balkongdør står. Foto: J. Brønne. 2014.

Alt panelet på østveggen er i meget dårlig forfatning. Det er råteskader i panelet over hele veggflaten, panelbordene har også til dels krympet og slått seg kraftig, slik at not og fjær har gått fra hverandre en rekke steder. Dette medfører at fukt og vann trenger inn i veggen. Isolasjonen og vindtettingen i stenderverksveggene er utilstrekkelige, så gangene i begge etasjer, trapperommet og rommet mot nordøst i 2. etasje er svært kalde i kuldeperioder.

Panelet på hele østveggen demonteres. Ettersom panelet nå er registrert, fotodokumentert og målt opp, er det ikke nødvendig å ta vare på all panelet på østveggen. Som fremtidig referanse må det tas vare på et panelbord som er i god stand, ca. 1 meters lengde, av alle typene panel (A – E) på begge veggene. Prøvene benyttes til å kopiere panelene. Deretter skal de merkes, pakkes in og oppbevares på uthusloftet i Sleggveien 3.

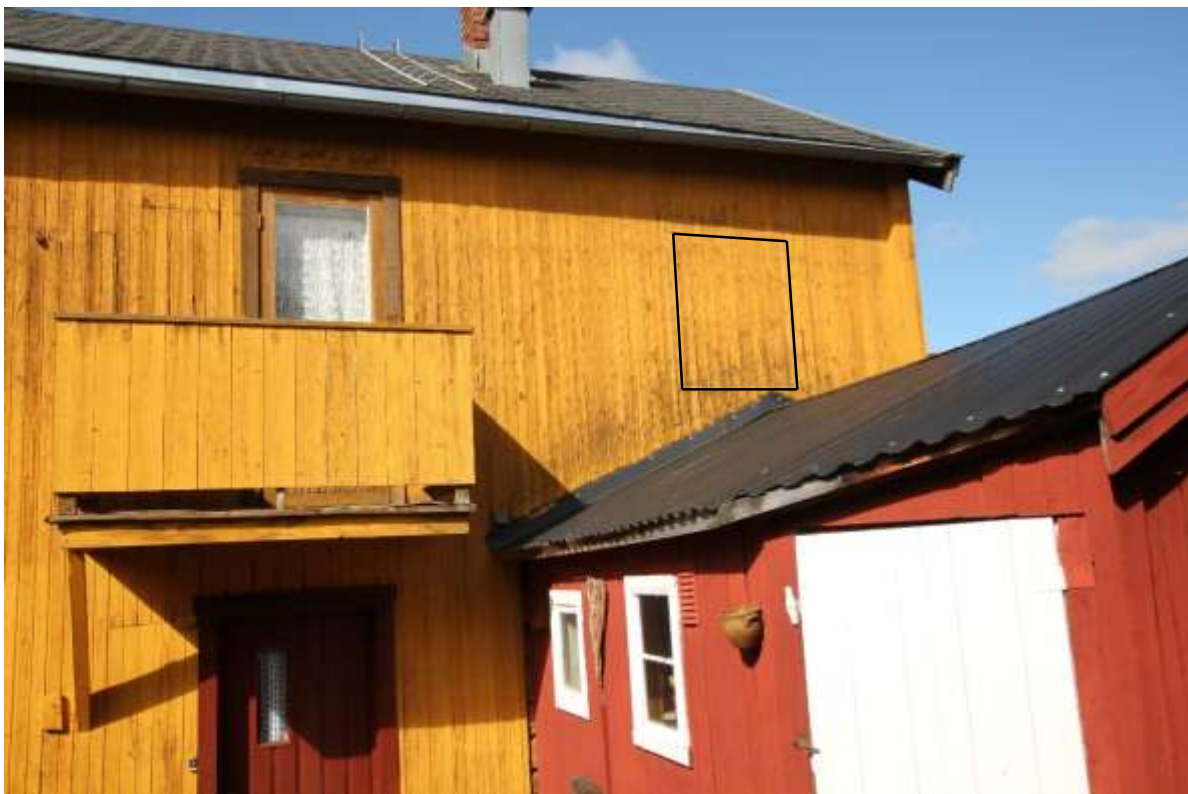
Fig. 7. Røros. Sleggveien 3. Nordlige del av østveggen, med snormarkeringen av åpningen etter det nordligste vinduet i veggen. (Sorte streker) Se også fig. 10. Foto: J. Brønne. 2014.

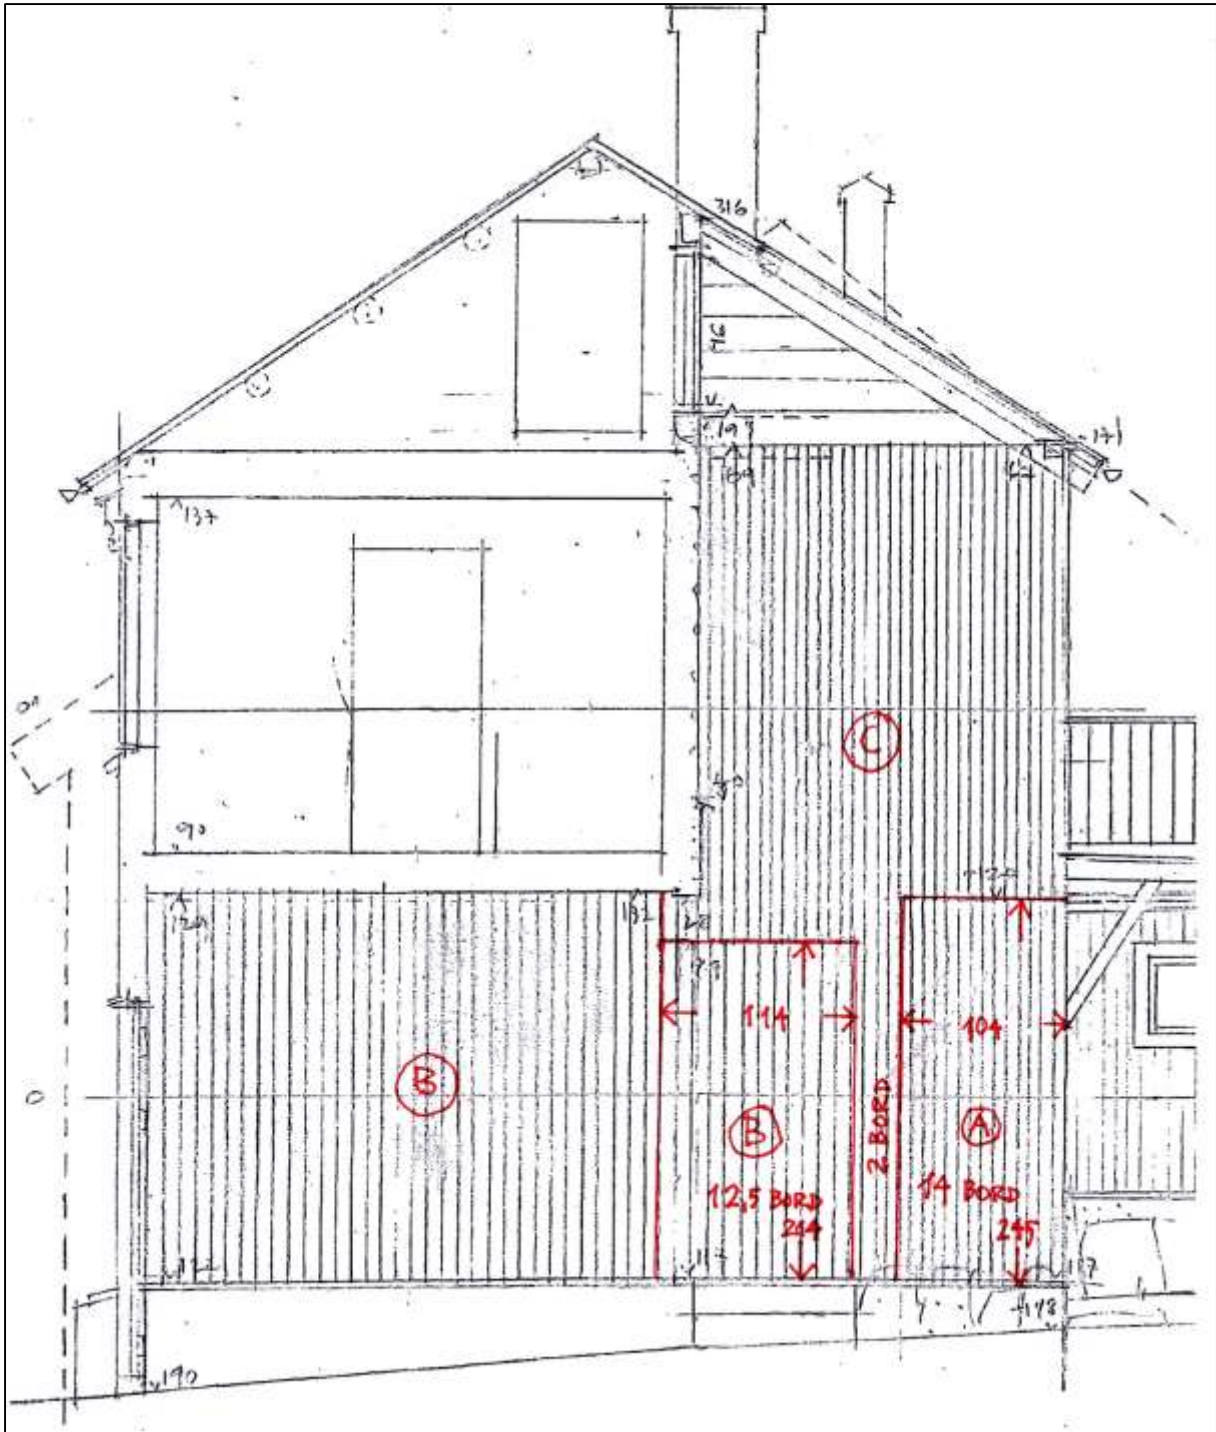
Fig. 8. Røros. Sleggveien 3. Hovedbygningen, sydveggen. Registrering av tidligere åpninger i veggen og paneltyper. Se fig.11. for klassifisering av paneltypene. Resultatet av registreringen er markert på en oppmåling utført av sivilarkitekt Jon Nordsteien 2011-2012.

C. Registrerte malinglag på opprinnelig panel fra 1908. (Se Fig. 8. og fig. 11.)

A og B. Registrerte malinglag på panel som dekker tidligere døråpning i sydveggen og innkledningen av det avkuttete og skrådde hjørnet mot sydøst (Se Fig. 8. og fig. 11.)

B. Registrerte malinglag på opprinnelig panel fra 1908 inne i portrommet. (Se Fig. 8. og fig. 11.)

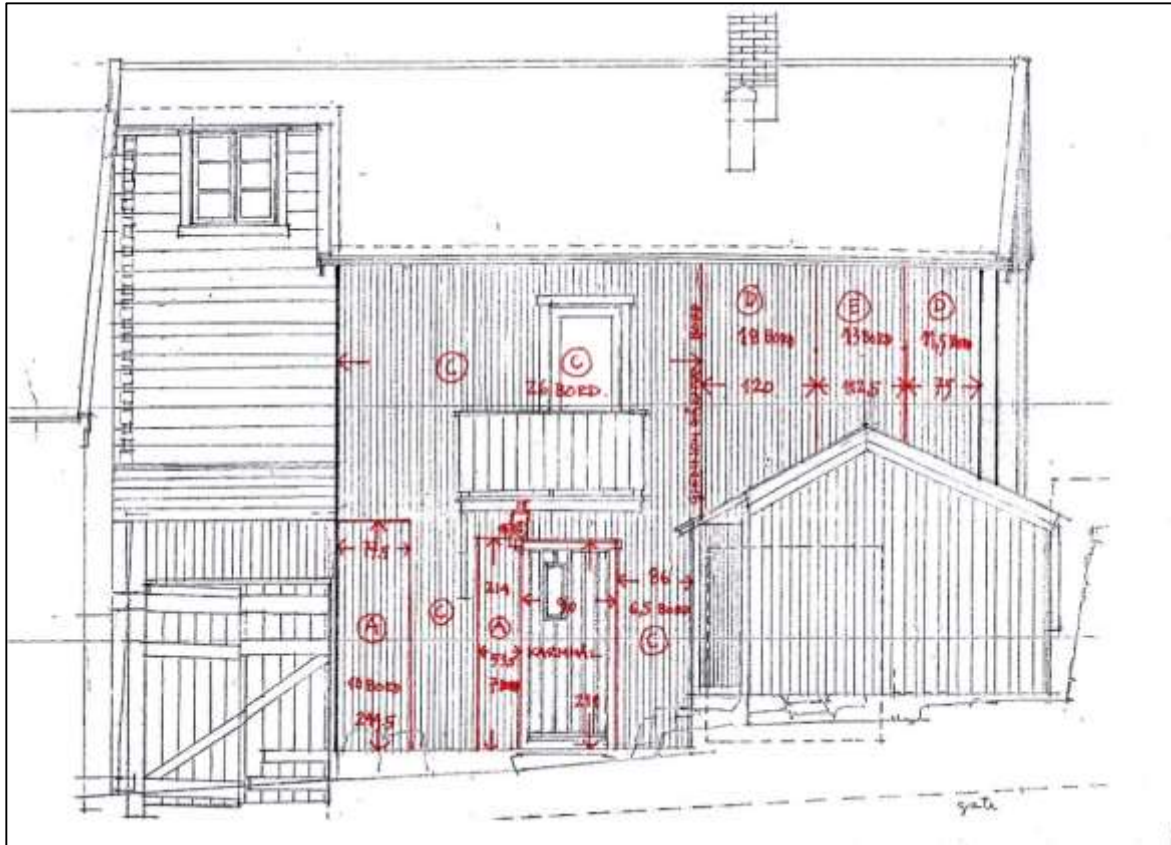
Fig. 9. Røros. Sleggveien 3. østveggen. Registrering av tidligere åpninger i veggen og paneltyper. Se fig.11. for klassifisering av paneltypene. Resultatet av registreringen er markert på en oppmåling utført av sivilarkitekt Jon Nordsteien 2011-2012.

C. Registrerte malinglag på opprinnelig panel fra 1908. (Se Fig. 9 og fig. 11.)

A. Registrerte malinglag på sekundært panel på innkledningen av det avkuttete og skrådde hjørnet mot sydøst. (Se Fig. 9. og fig. 11.)

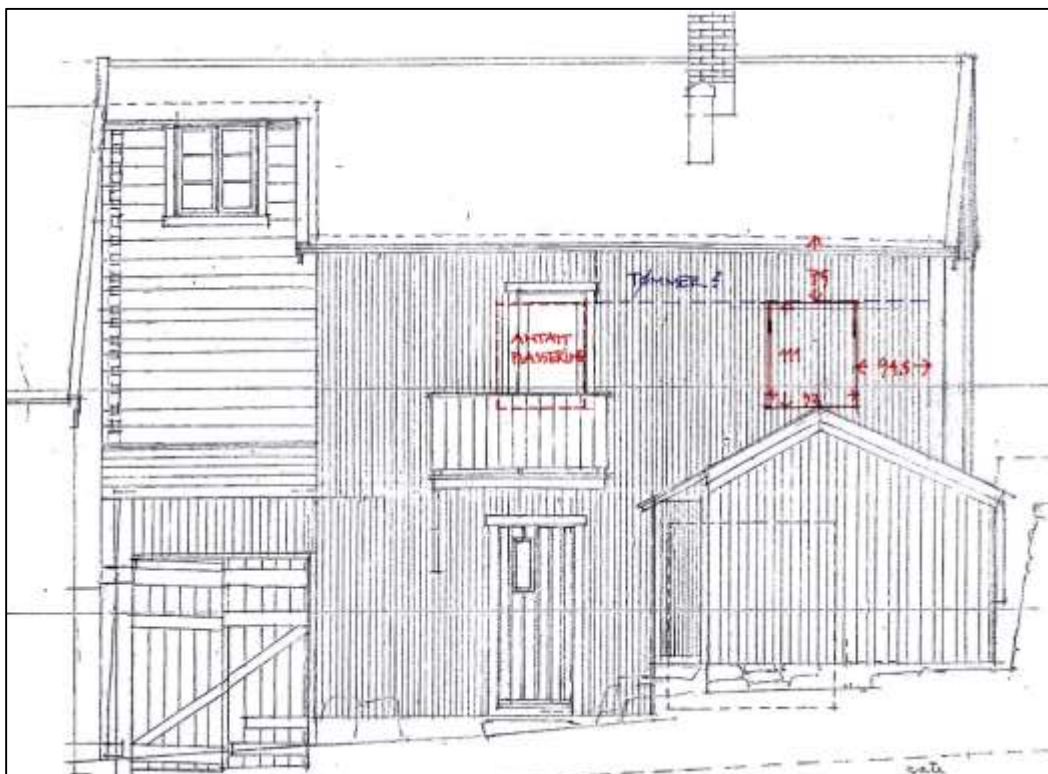
Fig. 10. Røros. Sleggveien 3. Østveggen. Registrering av tidligere vindusåpninger. Øvre del av nordøstdelen av østveggen ser ut til å ha tømmer i den bærende konstruksjonen, på samme måte som den nedre delen av samme veggfelt på østveggen. (Se fig. 5.) Hvordan disse to tømmerdelene tidligere er benyttet vil trolig fremkomme når panelet fjernes på østveggen. Resultatet av registreringen er markert på en oppmåling utført av sivilarkitekt Jon Nordsteien 2011-2012.

Når all panelet er tatt av veggene vil det trolig komme fram tydelige spor etter opprinnelige plasseringer av de to vinduene og den opprinnelige tofløyete inngangsdøra i østveggen. På grunnlag av det formatet som ble registrert i den tidligere karmåpningen på nordvinduet i 2. etasje i østveggen, og de sporene som ble registrert etter sydvinduet i 2. etasje i østveggen, ser det ut til at disse to vinduene har hatt tilnærmet samme format som nordvinduet i 2 etasje i nordveggen.

Det lages to nye vinduer av samme format og sprosseinndeling som nordvinduet i 2 etasje i nordveggen. Vinduene lages som tradisjonelle utadslående/innadslående vinduer. Om ønskelig kan det monteres isolerglass i innervinduene. Innervinduene bør være til å hekte av. Vinduene monteres i de opprinnelige vindusåpningene i 2. etasje på østveggen.

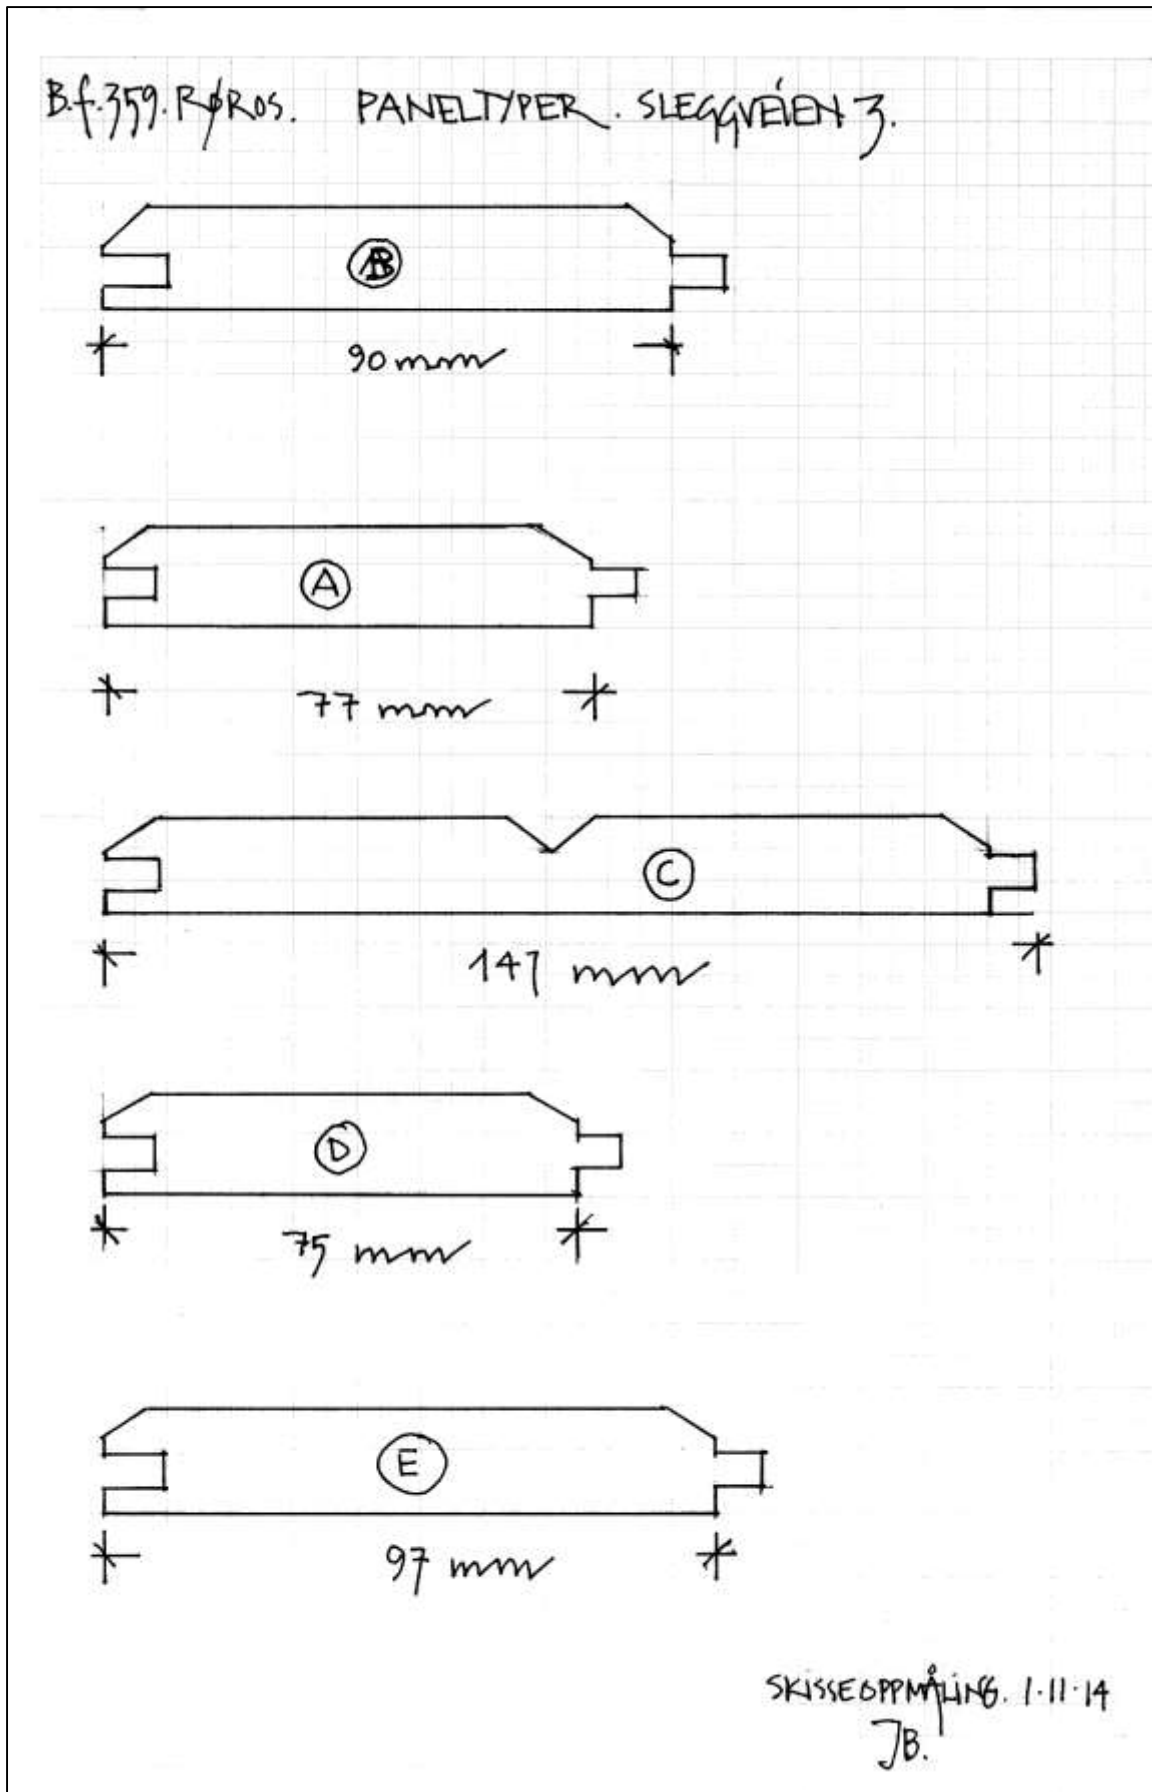
Fig. 11. Røros. Sleggveien 3. paneltyper på syd-, og østveggene. Se fig. 8 og fig. 9 for plassering på veggene. Det opprinnelige panelet som sto på begge veggene i 1908 var «Trønderpanelet», type C. Skisseoppmåling. J. Brønne 2014.

Ny isolasjon og vindtetting etableres. Det høvles opp tre typer kopipanel. Alt panelet høvles i samme tykkelse, med korresponderende not og fjær. Typene A, B og C kopieres. Typene A og D har trolig opprinnelig vært helt like, men krymping og nedbryting har endret type D litt slik at den i dag fremstår som litt smalere. Typene B og E kan også opprinnelig ha vært svært like. Dette må kontrollmåles når panelet er demontert. Det kan være at undertegnede har feilmålt panel E, og tatt med fjæra i breddemålet. Uansett vil formatet på panel B, også kunne benyttes de stedene hvor panel E har blitt benyttet. Panelet monteres nøyaktig slik det nå er montert, og som det fremgår av oppmålingene i denne rapporten. I feltet der balkongen og balkongdøra har stått settes det inn faspanel av type B, for å vise hvor balkongdøra og balkongen sto i perioden ca. 1950- 2015. I alle horisontale skjøter mellom de ulike paneltypene skjæres skjøtene med 45° vinkel slik at vannet ikke renner inn i skjøtene. Ved å beholde samme panelfordeling i syd-, og østfasadene som det er i dag, vil det også i fremtiden være mulig å lese de endringene som har vært i fasaden etter 1908. Det monteres et solid vannbord over panelet i overgangen inn til tømmerveggen på sydveggen. Vannbordet krabbes tett inn mot tømmeret.
