B.F. 359. RØROS.

Ole Guldalsgate 10. «Holdengården» Malingskader
Tilstandsbeskrivelse og forslag til tiltak. Redigert rapport

Jon Brønne

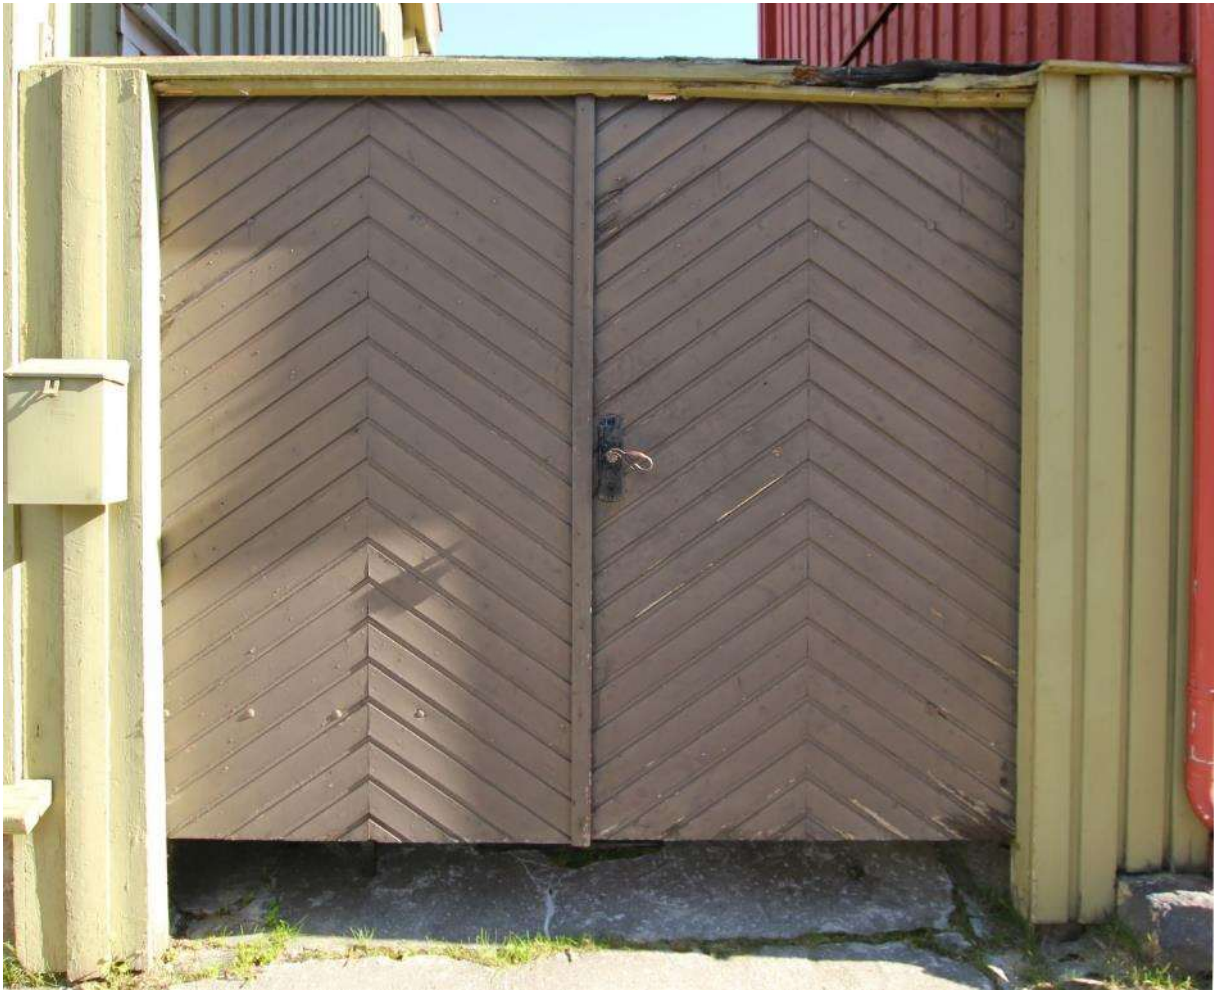
Figur 5. Ole Guldalsgate 10. Porten. Foto: Jon Brønne. 2015.

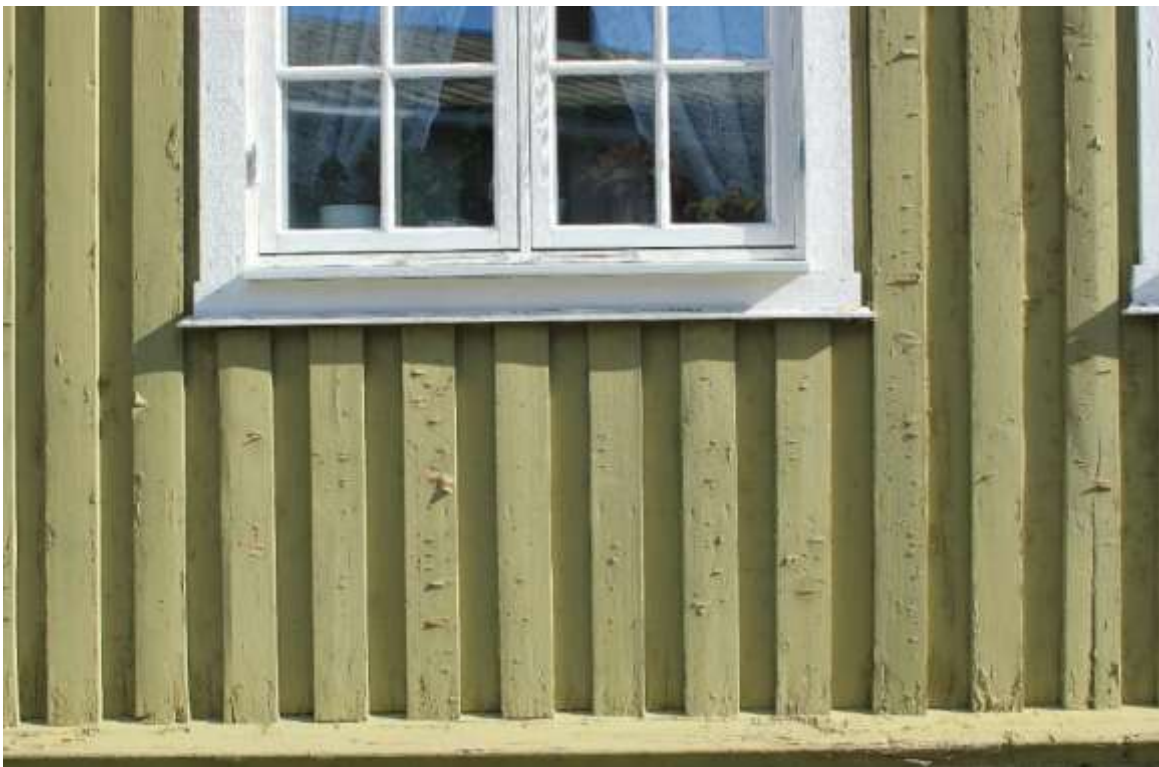
Figur 6. Ole Guldalsgate 10. Panelet, detalj av nedre del. Foto: Jon Brønne. 2015.

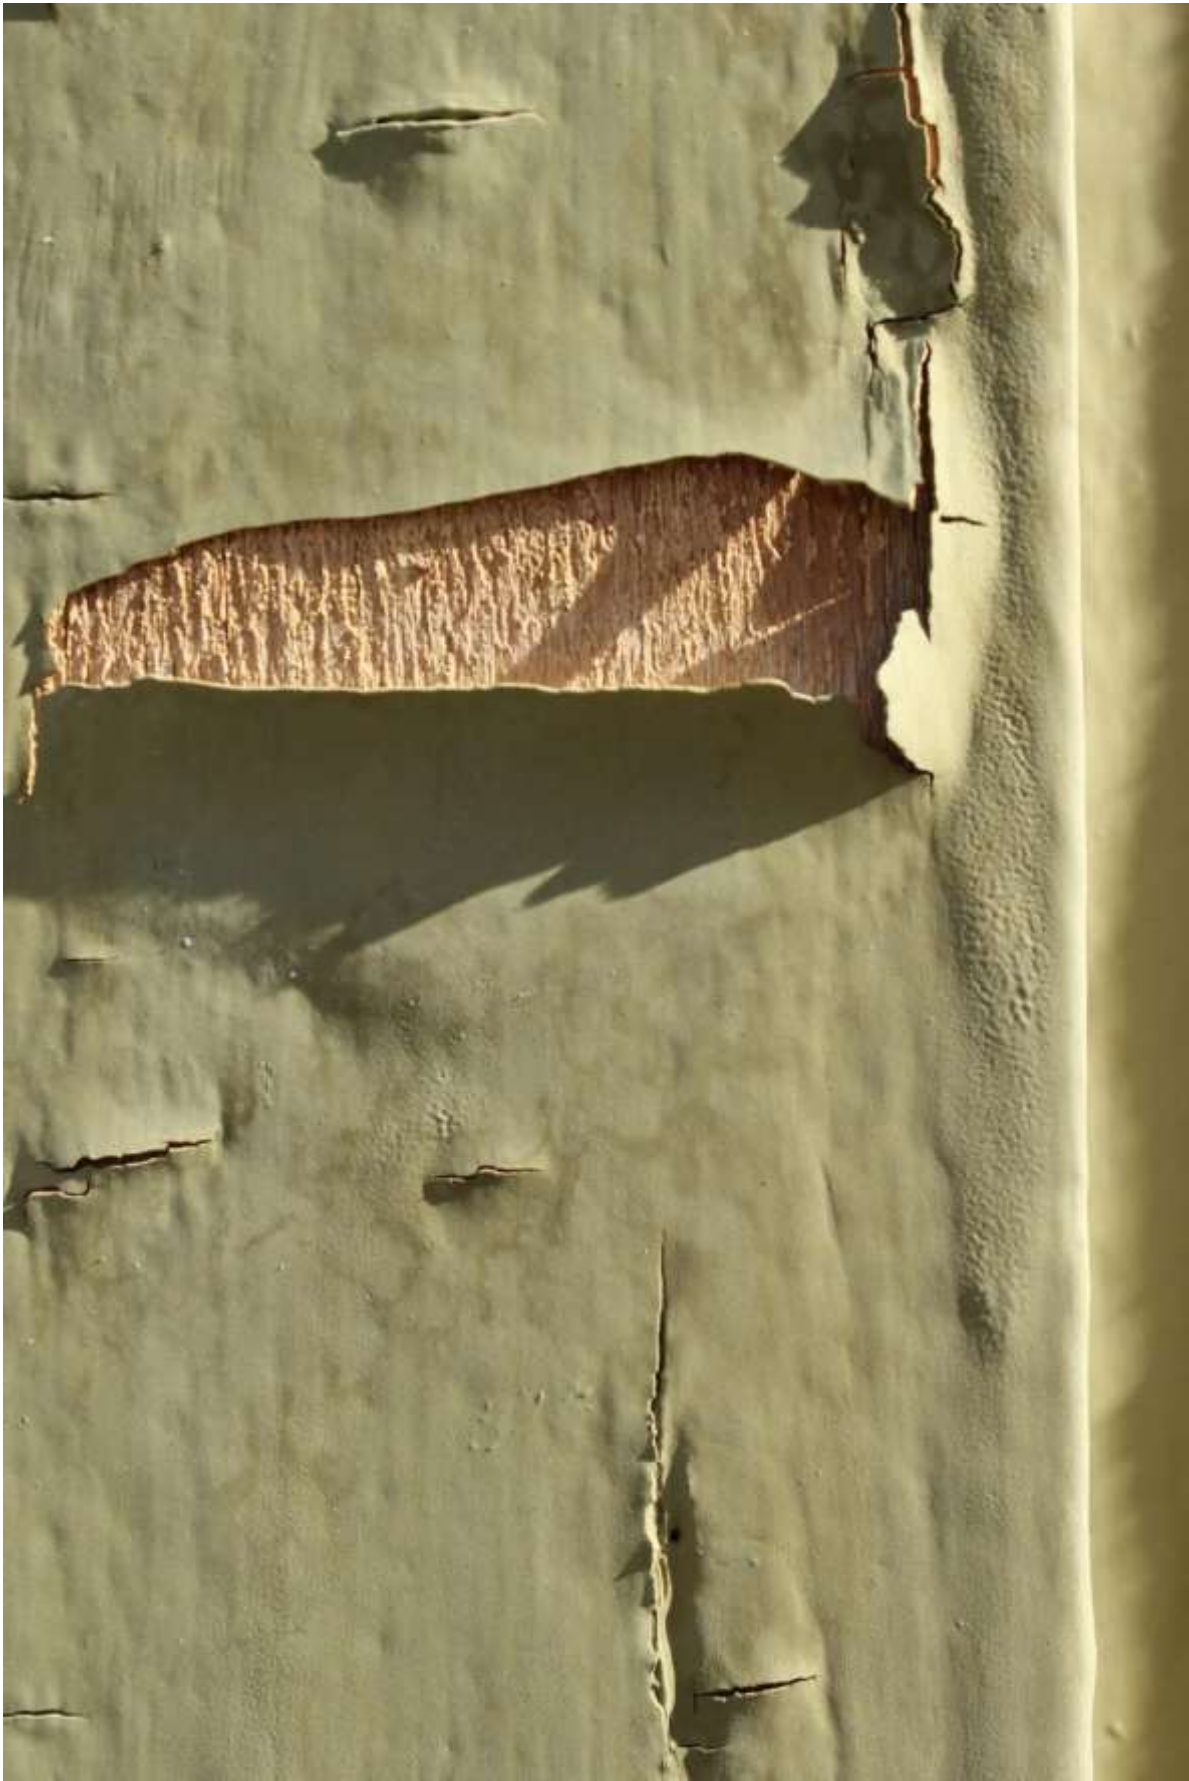
Figur 7. Ole Guldalsgate 10. Panelet, detalj av skader i malinglagene, forårsaket av det fete gul oker oljelaget som panelet ble grunnet med i 1947. Foto: Jon Brønne. 2015.

- På alle bygningselementene bortsett fra de hvitmalte er både bindemiddel og pigment meget nedbrutt. Dette har resultert i store endringer i malingsens farger.
- Malinglaget kriterer.
- Det er store linoljeblærer, sprekker og opp- og avskallinger i malinglagene på alt panelet. Disse skadene skyldes at panelet som ble satt på huset i 1947, ble grunnet med en fet oljegrønn, tilsatt et grovt, urevet gul oker pigment. (Se figur 5.) Denne typen fete grunninger tørker svært sakte. Senere, magrere malinglag tørker raskere, og resultatet er at det oppstår store sprekker og oppskallinger i de senere malinglagene.
- Det er noen få opp- og avskallinger i malinglagene på døra og porten.
- De hvitmalte elementene, vinduer, vindusgerikter, dørkarm og dørgerikter har ingen skader, bortsett fra at malinglaget begynner å bli nedbrutt.
- Det er store råteskader i portomrammingen.

- På panelet må dessverre all maling må fjernes før ny oppmaling. Hvis kun den løse malingen fjernes ved skraping, vil det komme nye skader av samme type, de stedene hvor de eldre malinglagene er bevart under det nye malinglaget som blir påført.

- Malingen på panelet fjernes med Speed-Heater eller varmluftpistol og den varme malingen fjernes ved hjelp av sparkler. På grunn av brannfaren ved varmeutviklingen i de to verktøyene, skal arbeidet med disse være avsluttet minimum en time før arbeidsplassen forlates. Vær spesielt forsiktig ved bruk av varme rundt vindus- og dørgerikter.

- Etter at all malingen på panelet er fjernet, avfettes overflaten ved hjelp av kraftvask eller vask med kraftig salmiakkvann. Følg bruksanvisningen på kraftvasken, og skyllet etter med rent vann hvis det benyttes salmiakk.

- På panelet gis alle kvister og kvaepartier to tynne strøk med spritbasert kvistlakk.
- Hele panelet og de bare partiene på de øvrige elementene, flekkgrunnes med linoljemaling fortynnet med 5-10% White Spirit.

- Dør, dørkarm, dørgerikt, port, vinduer og vindusgerikter males ett eller to tynne strøk med linoljemaling i de opprinnelige fargene.
- Panelet males to tynne strøk med linoljemaling.

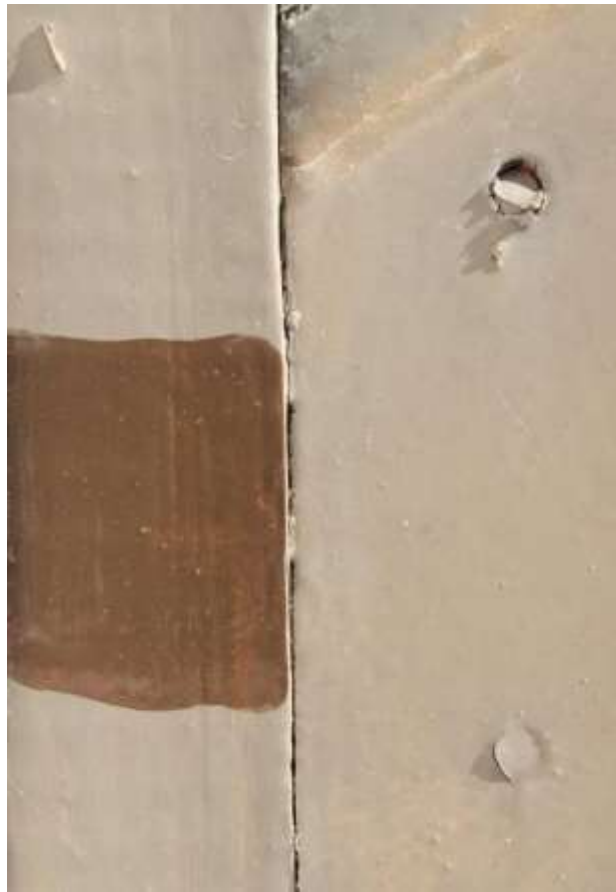
Figur 9. Ole Guldalsgate 10. Nåværende malinglag på døra er regenerert, og klar til å kodes. Pigmentene er kraftig bleket. Foto: Jon Brønne. 2015.

- Høytrykksspyling må ikke benyttes.
- Løs maling på dør, dørkarm, dørgerikt, port, vinduer og vindusgerikter skrapes forsiktig og vaskes med kraftvask for maling.

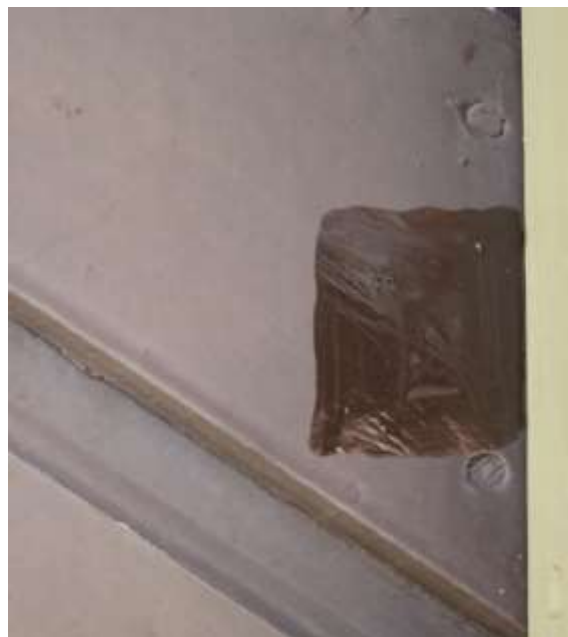
Figur 10. Ole Guldalsgate 10. Nåværende malinglag på porten er regenerert, og klar til å kodes. Foto: Jon Brønne. 2015.

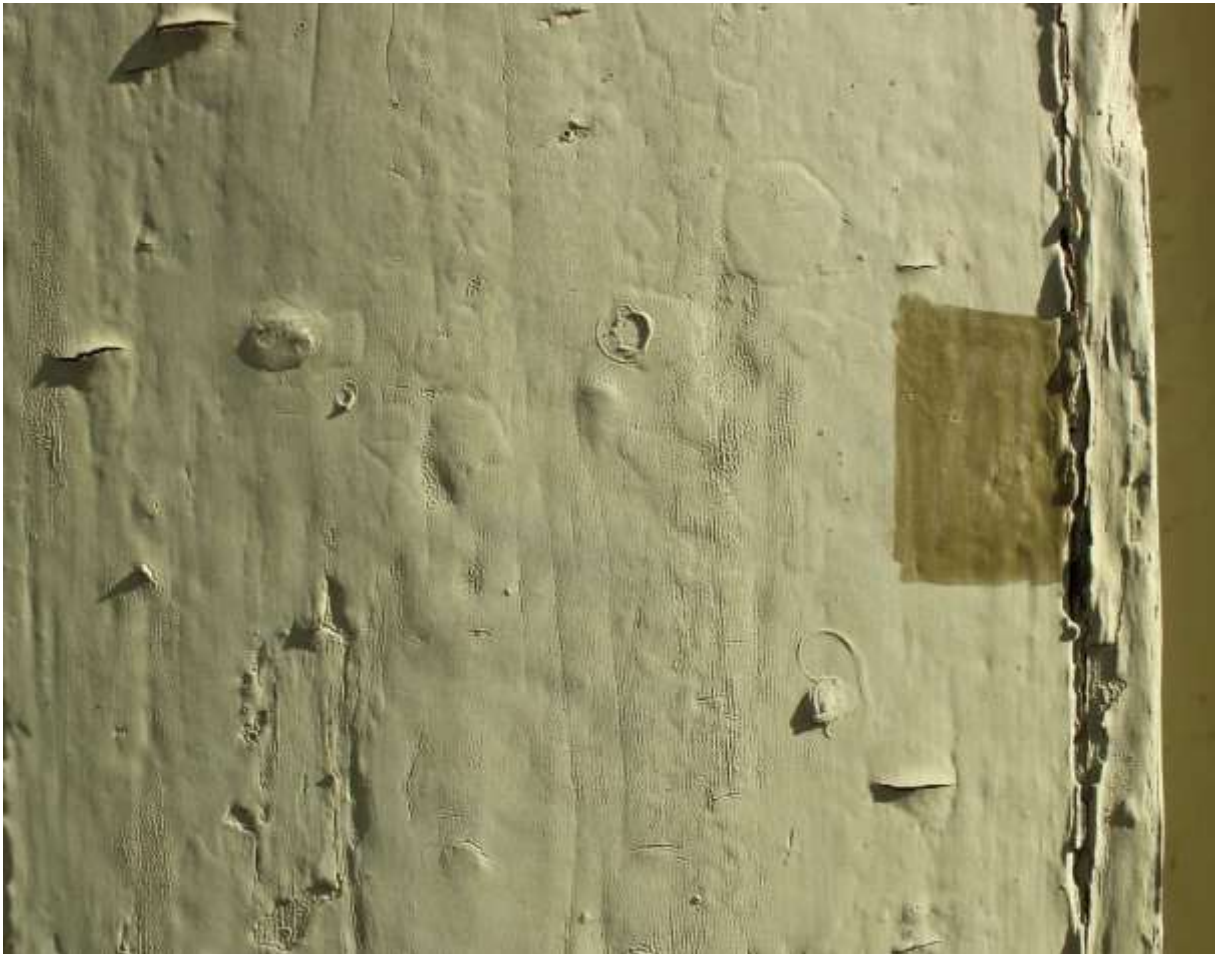
Figur 11. Ole Guldalsgate 10. Nåværende malinglag på panelet er regenerert, og klar til å kodes. Foto: Jon Brønne. 2015.
