# MILJØOVERVÅKNING I GAMLEBYEN I OSLO

Statusrapport for overvåkning av kulturlag 2012

Lise-Marie Bye Johansen

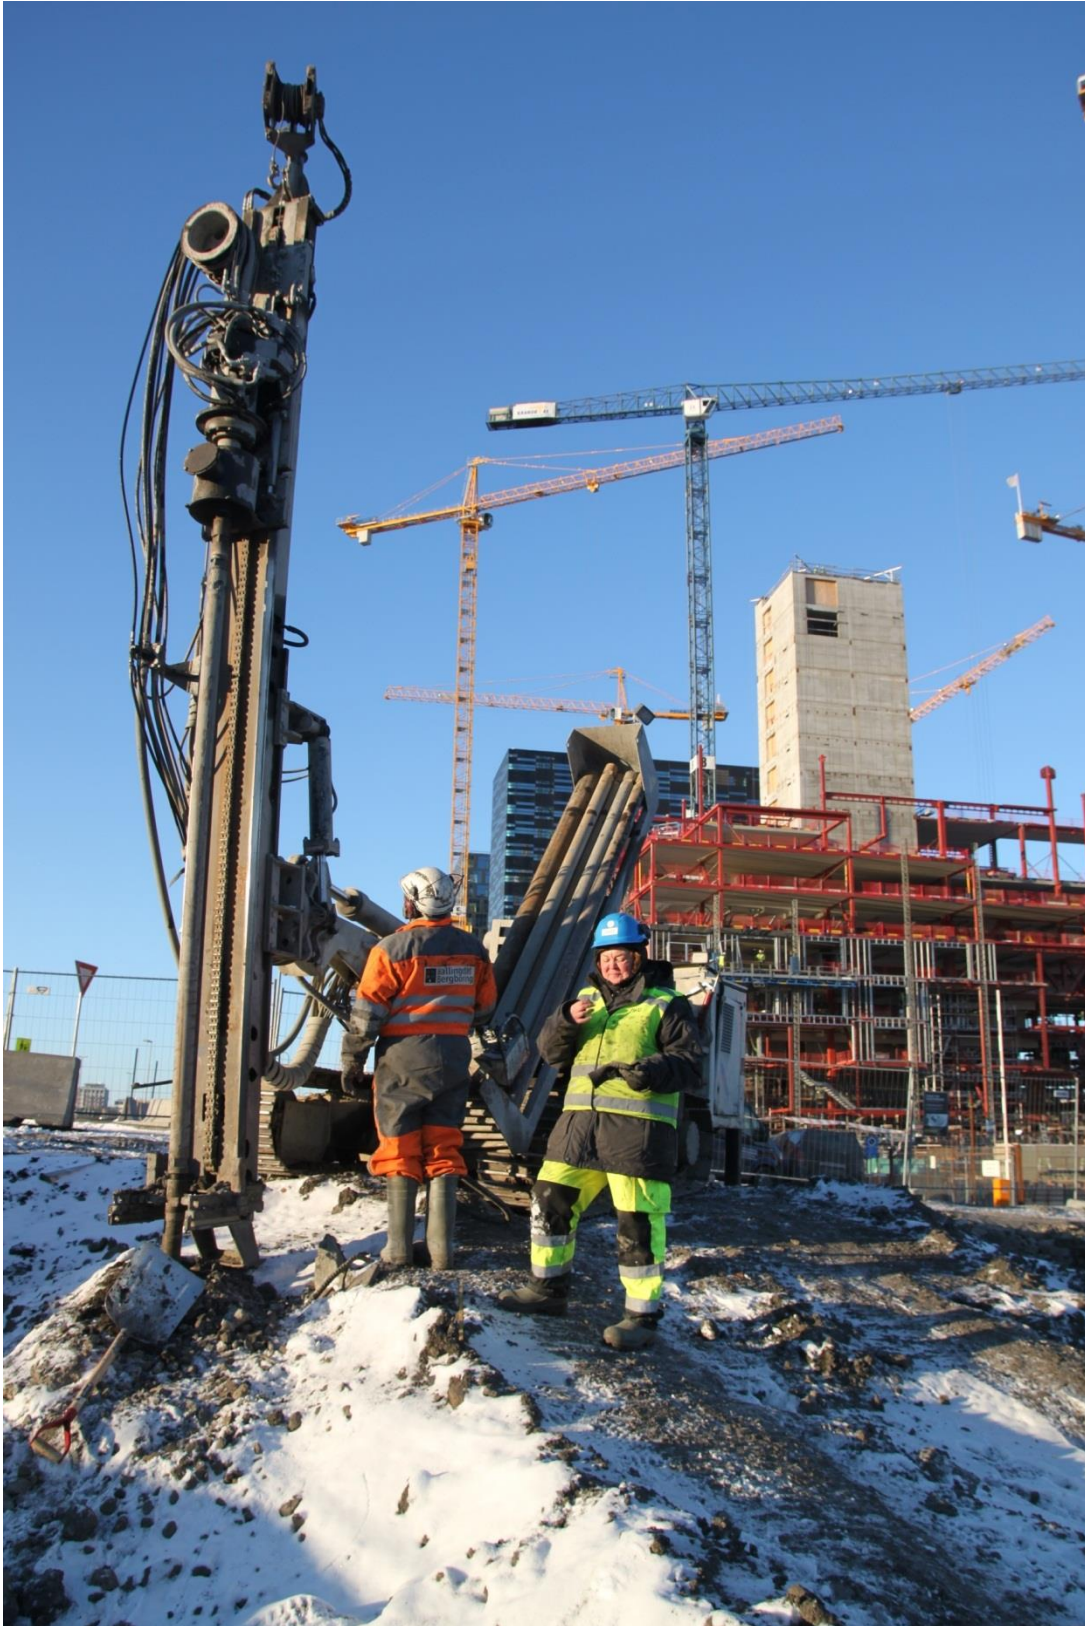
Figur 4: DEG-prosjektet. Boring i tele og sprengkulde.

**Konklusjon:** Arbeidet på DEG var svært krevende. Det er vanskelig å ha full oversikt på anlegg hvor så mange er involvert. Rutiner sviktet og medførte store forsinkelser og fare for sikkerheten. Årstiden kompliserte undersøkelsene og selv boreriggen slet i ekstreme kuldeperioder. Boringer på vinterstid

bør derfor unngås i fortsettelsen. Samhandling med andre aktører er viktig, men det viser seg gang på gang å være vanskelig på anlegg, uansett hvor gode intensjonene er. Arkeologi synes å være noe som nedprioriteres dersom andre oppgaver trenger personal og utstyr. Det har vist seg viktig å ha kontraktfestet krav til utstyr - slik at arkeologene i felt kan henvise til denne og påpeke kontraktsbrudd når utstyr ikke stilles til rådighet eller forsinkelser forårsakes av at det foregår mer viktige arbeidsprosesser på andre deler av anlegget.

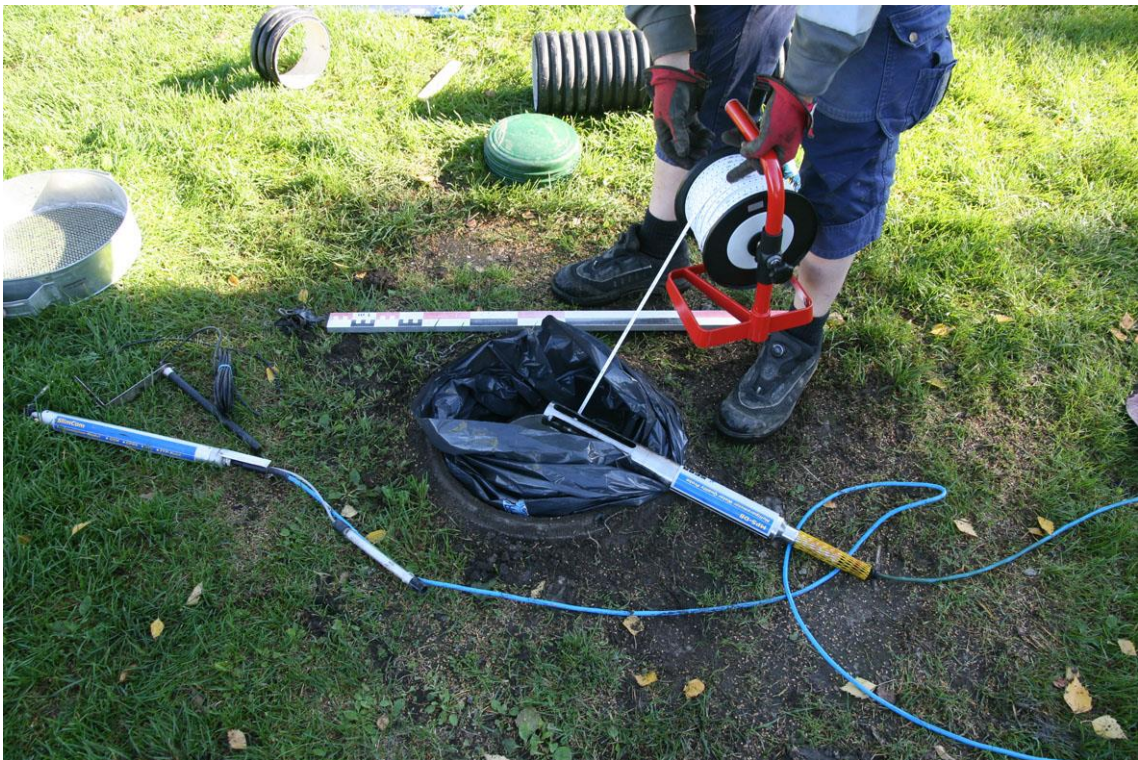
Figur 7: Nye multisensorer ved BP14 før etablering i brønnrøret (Foto: niku\_ark\_310042).

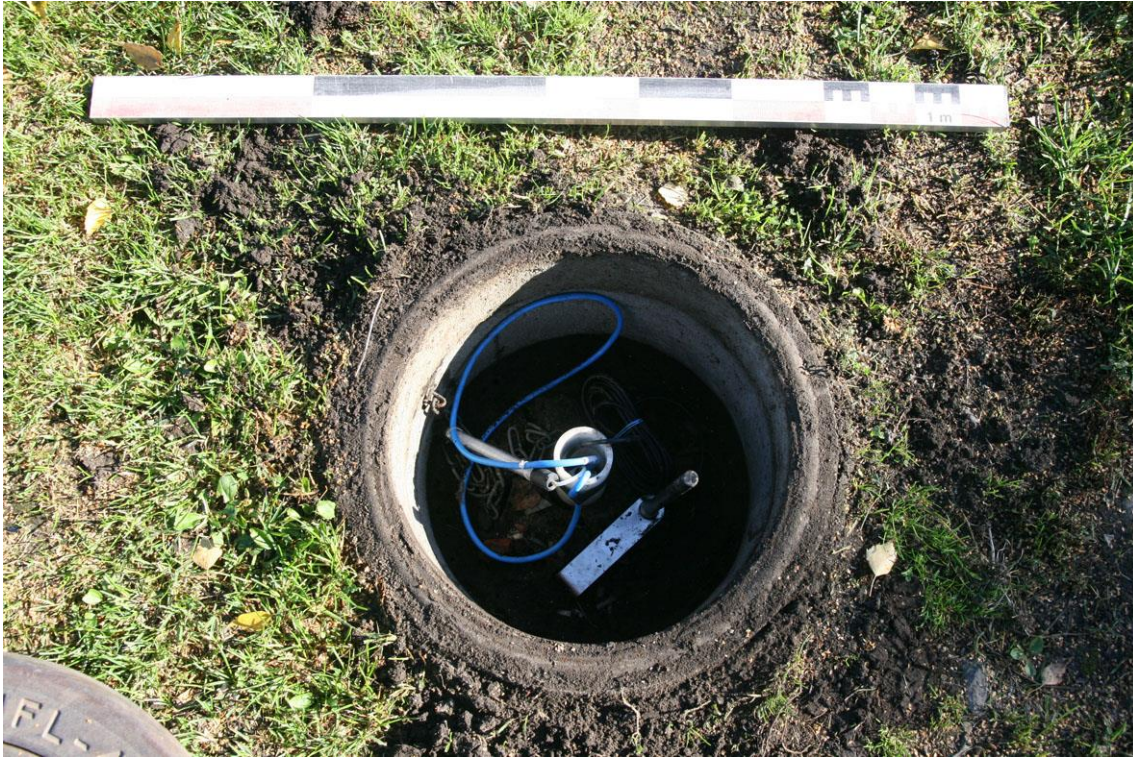
Figur 8: Nye multisensorer etter etablering i brønnrøret, BP 14 (Foto: niku\_ark\_310039)

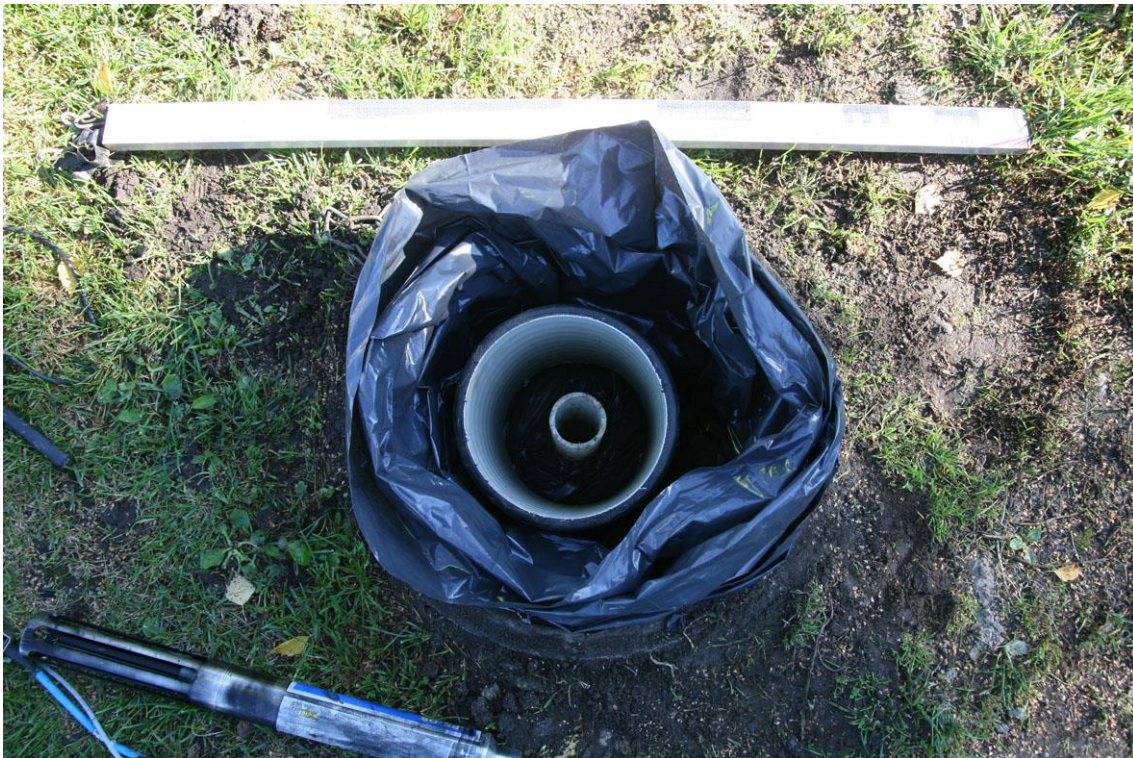
I forbindelse med Midgardsormprosjektet, ble det satt ned flere kummer under bakkenivå: MB 9, MB 14 og MB 6. Enkelte av kummene var utformet med mindre sementringer (Fig 11) andre var en type plastikkbøtte (fig 12). Et problem med kummer under bakkenivå er, at de fylles opp med vann. Dette kan skape komplikasjoner for loggeren. En av brønnene, MB 6, lå ute på plassen ved Verkstedhallen. I dette området er det store lekkasjer på vannledningene som påvirker måleresultatene. Denne kummen er siden blitt satt ut av drift. For å tette kummene, slik at brønnene ikke skulle drukne, ble det satt ned et plastrør rundt brønnrøret sammen med plast (fig 13 og fig 14). Det hele ble forseglet av et plastlokk.

Figur 13: Tiltak for å forhindre vanninnslag og drukning av loggeren.

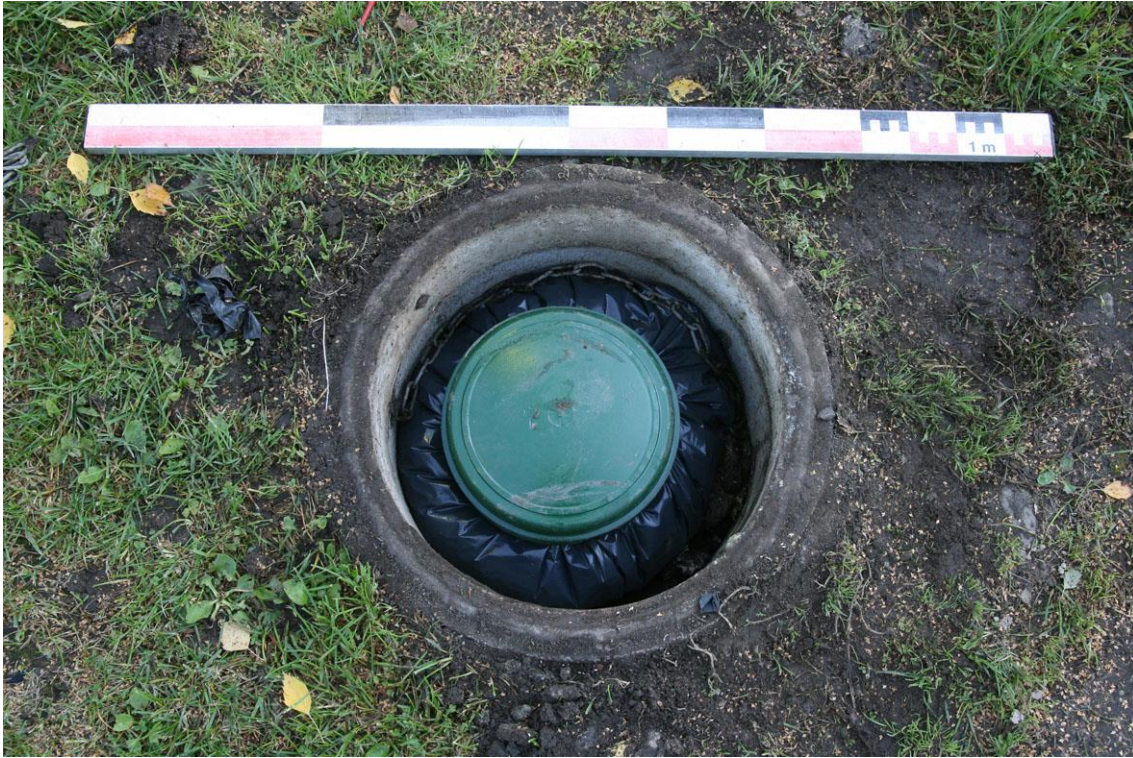
Figur 14: Tiltak for å hindre vanninnsig og drukning av loggeren

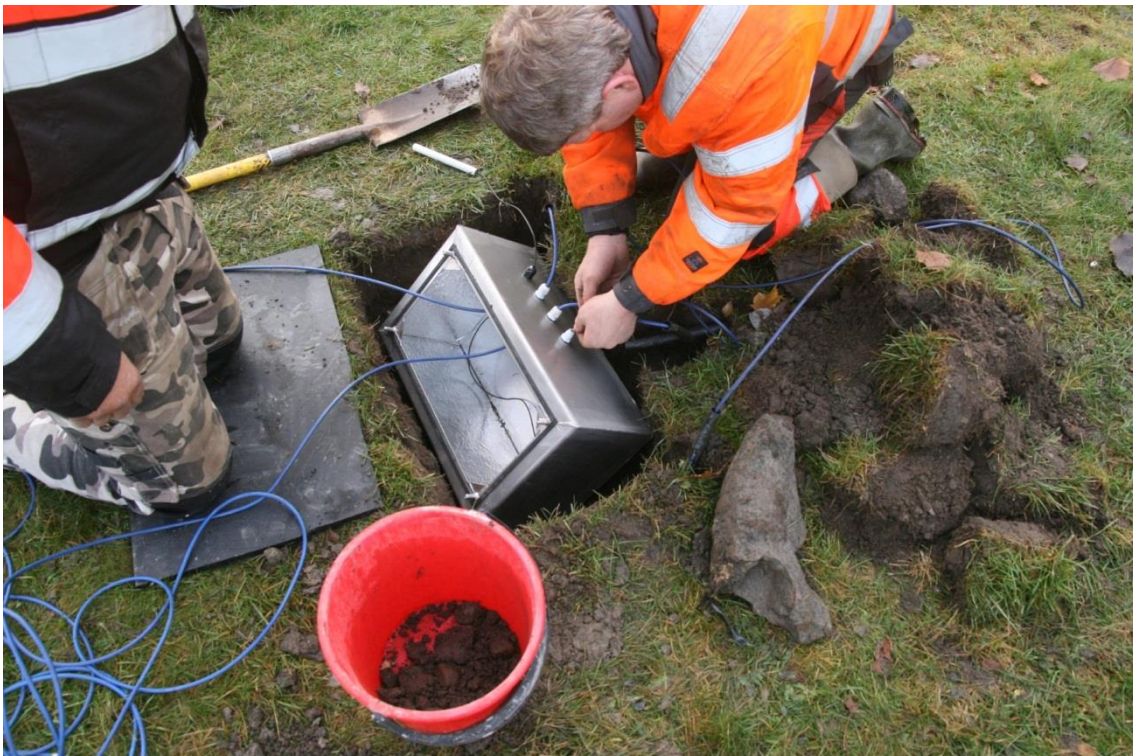
Figur 15: Montering av vann- og frostsikret boks ved Clemenskirkeruinen.

For å utbedre feilen med vanninnsig til loggerne tas det nå i bruk frost- og vannsikre bokser. I 2012 ble det satt ned en vann- og frostsikret boks rett ved Clemenskirkeruinen, for å oppbevare loggerne fra piezometerene tilhørende Follobanen (fig 15 og fig 16).

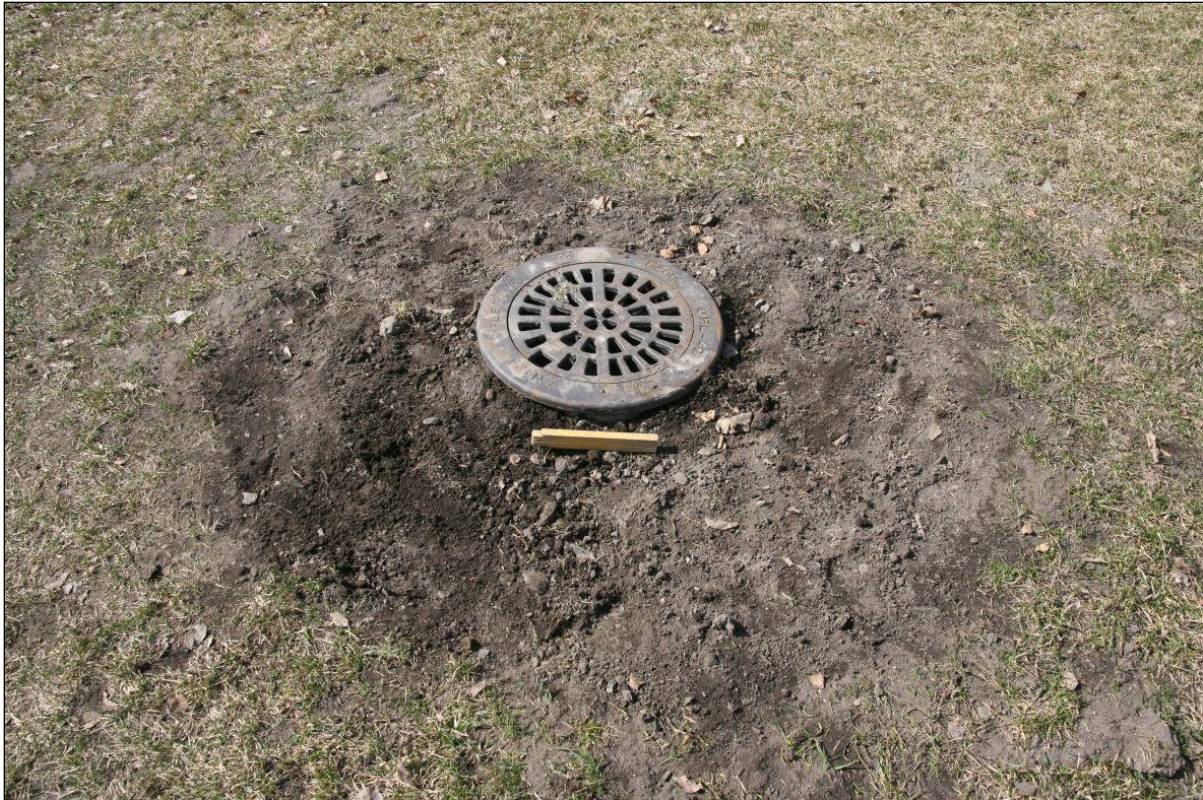
I desember 2009 ble det satt ned en kum i BP14, med indre diameter på ca 40 cm i diameter og to betongringer ned i ca 30 cm dybde. Det ble gravd i et område rundt kummen på ca 1,20 x 1,20 cm, uten arkeolog til stede (fig 17). Det er fra tidligere påvist en middelaldergrav i dette borepunktet. NIKU oppdaget dette ved en tilfeldighet den 16.04.10. Riksantikvaren ble umiddelbart kontaktet og orientert på telefon. Menneskebeina ble samlet inn og det ble utarbeidet en rapport (Johansen 2010).

**Figur 17: Omfanget av graving med gravemaskin (Foto: niku\_ark\_307761).**

Det var NGI som hadde satt ned kummen i samarbeid med Bioforsk, etter at Riksantikvaren ga tillatelse til gravning, inntil 30 cm ned i kirkegårdslag ved BP14 uten arkeolog til stede. Fordi gravingen foregikk så sent på vinteren ble hullet gravd med gravemaskin og entreprenøren var trolig ikke klar over at det ikke skulle graves dypere enn 30 cm. I dette tilfellet ble ikke NIKUs prosjektleder konsultert om risikoen ved å grave i overflaten ved BP14. Dette kunne ha forhindret ytterligere ødeleggelser av den middelalderske graven *in situ*. Gravingen har resultert i at kulturlagene som skal overvåkes rundt brønnen er fjernet.

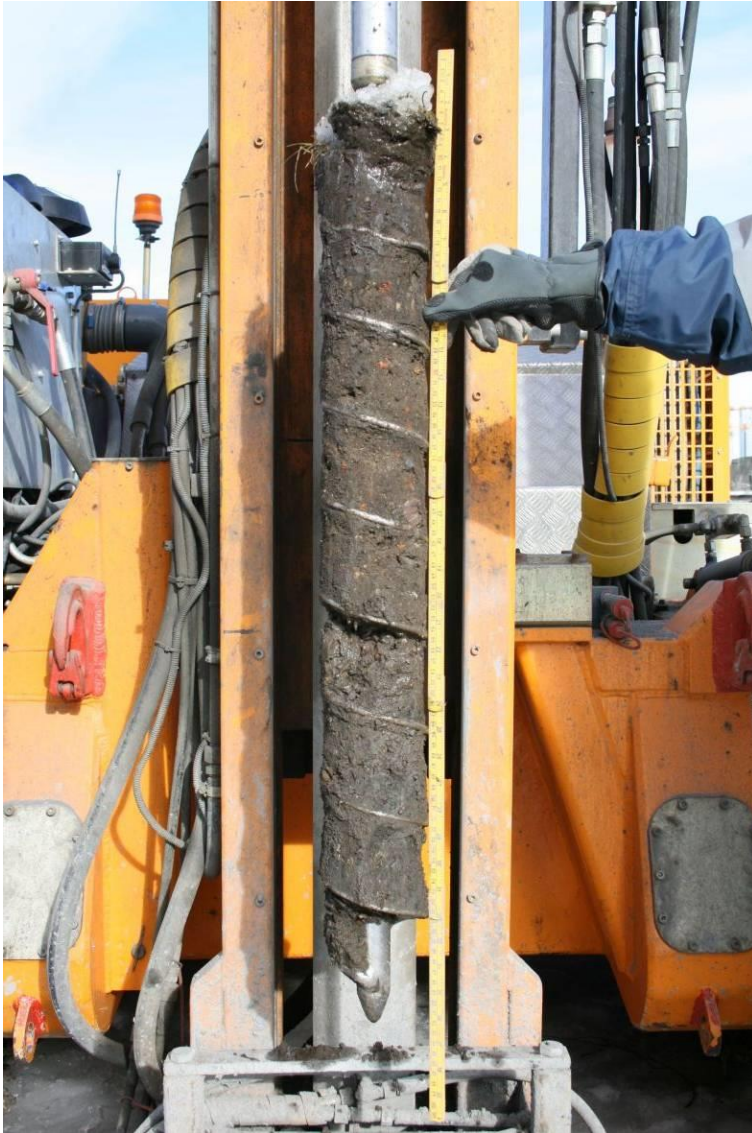
Ved hovedprosjektet i 2009, avdekket boringen i BP14 en grav fra middelalder (Johansen et al 2009). Det øverste laget 1 (0-22 cm fra markoverflaten) besto av gresstovr og matjord (fig 18). Lag 2 var et kirkegårdslag med gravfyll og skjelettdeler *in situ*. Gravfyllet ble registrert 0,22 m under markoverflaten og besto av grus, sand, silt, humus og trekull. Skjelettfragmentene lå 0,52 m under overflaten. Bunnen av graven var 0,58 m under overflaten.

Figur 18: Boresøyle BP14, med *in situ* grav. Foto: niku\_ark\_307583.

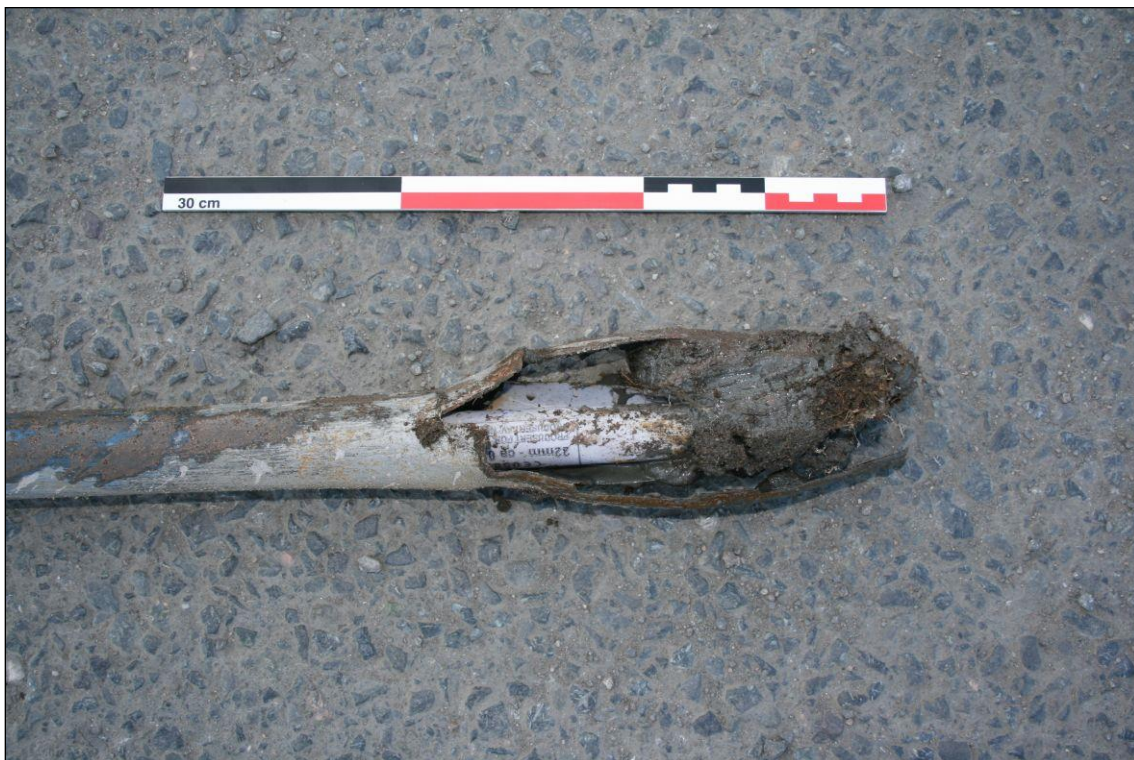
(Foto: niku\_ark\_307724).

I henhold til dispensasjonsvedtaket, skulle ikke jernrørene trekkes opp igjen, men bli slått ned i grunnen, for å ikke ødelegge kulturlaget ytterligere enn i borebredden. NIKU oppdaget ved en tilfeldighet, at jernrøret i et av borehullene, trolig borehull 5 hadde blitt trukket opp igjen. Dette skyldtes at ved skyting av seismikken, gikk en del av sprengladningene ikke av. Dynamittkubben måtte hentes opp igjen for ikke å skulle kunne gå av på et senere tidspunkt. Dette ga mulighet til å vurdere hvor stor skade sprengladningen hadde hatt på kulturlaget da røret ble trukket opp igjen.

Slik det fremgår av bildet nedenfor), er utvidelsen på jernrøret på ca 8 cm. I dette tilfellet ble det ikke påført ekstra skader på kulturlaget ved opptrekkingen, ettersom bredden på selve naverboret som opprinnelig gikk igjennom kulturlaget var 10 cm i diameter. Det er imidlertid sannsynlig at i de tilfellene hvor begge ladningene har gått av, er utvidelsen av røret større og vil kunne påføre større skade ved en eventuell opptrekking. Det er viktig at tiltakshaver/entreprenør varsler Riksantikvaren og NIKU når det skjer endringer i henhold til den opprinnelige planen. I utgangspunktet var avtalen at ingen av rørene skulle trekkes opp igjen.

Erfaring viser at til tross for at gjennomføring i felt blir diskutert gjennomgående i møter i forkant, skjer det likevel feil i felt. Å ikke trekke opp jernrørene var et av ankepunktene til Riksantikvaren for å unngå skade på kulturlagene, men denne beskjeden viste seg å ikke nå ned til utførende entreprenør.

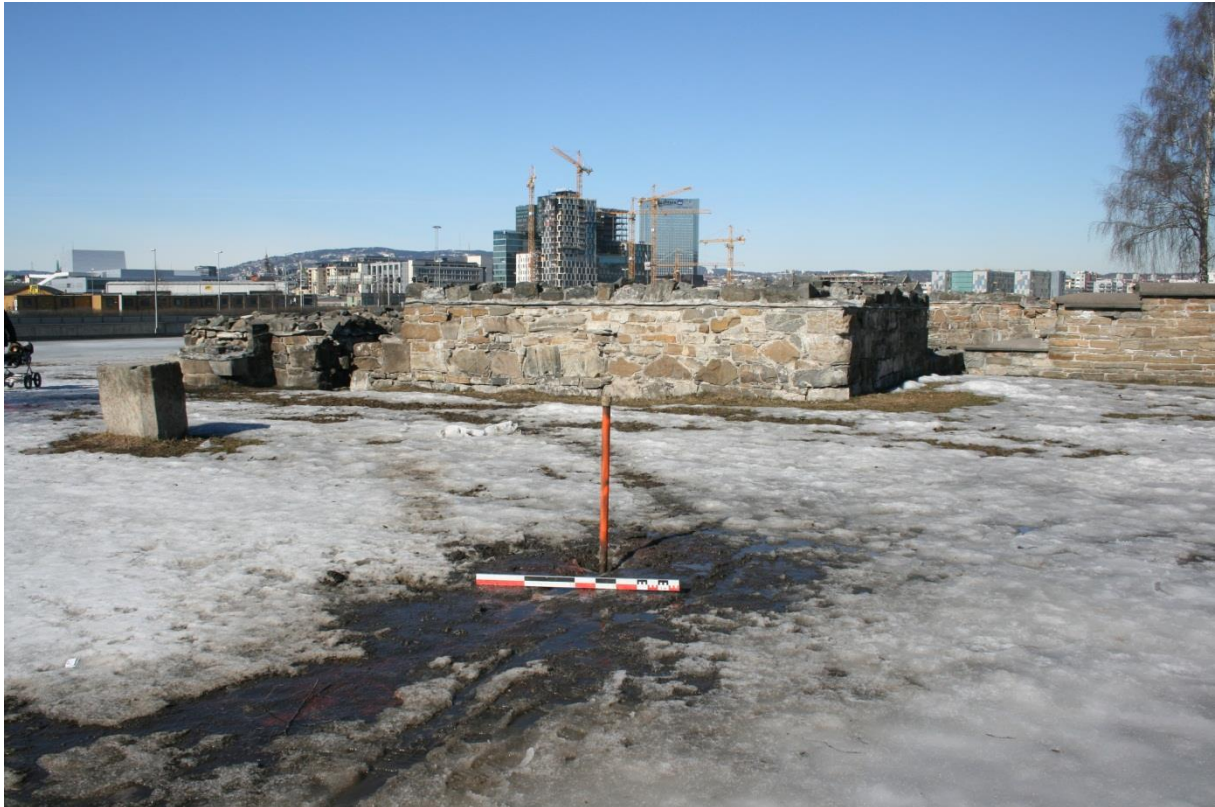
Nedsetting av miljøbrønner foregår i etapper. Først er det boring og nedsetting av brønnrøret (fig 19). I et tilfelle ved Mariakirkeruinen, BP 14, ble brønnrøret trukket opp. Det er derfor viktig at kapping av rørene og etablering av kummer med loggere foregår relativt hurtig, slik at denne typen hærverk kan unngås.

Figur 19: Brønnrøret som ble trukket opp før loggeren var på plass.
