NIBIO RAPPORT NIBIO REPORT

Miljøovervåking av kulturminner i Kvartalet Schultz gate, Munkhaugveita, og Presidentveita i Trondheim

Statusrapport II for perioden 2013 - 2015

OVE BERGERSEN

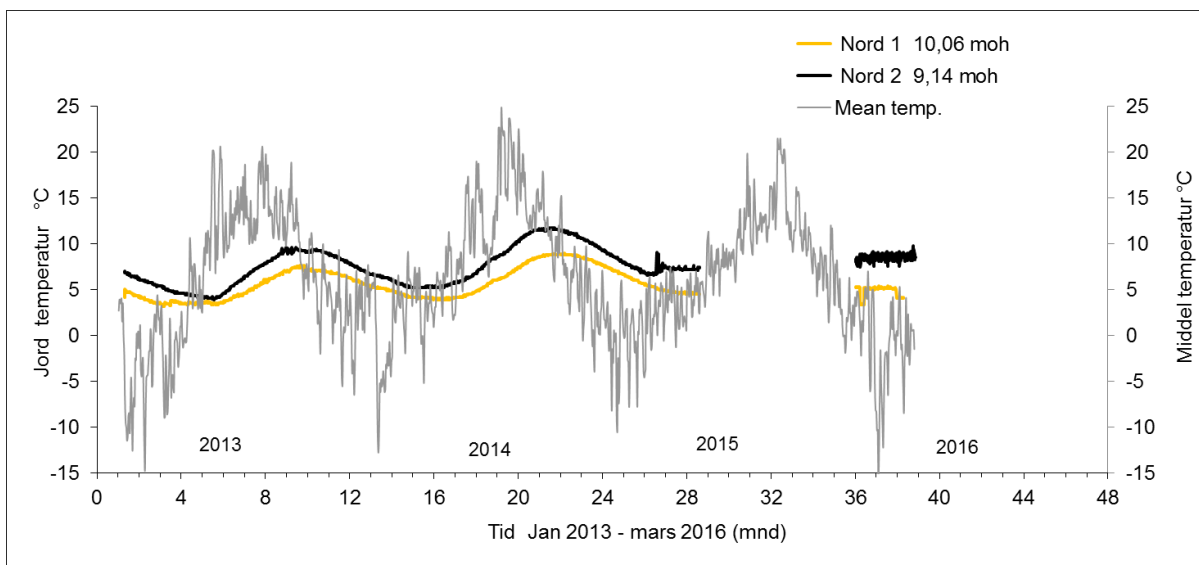
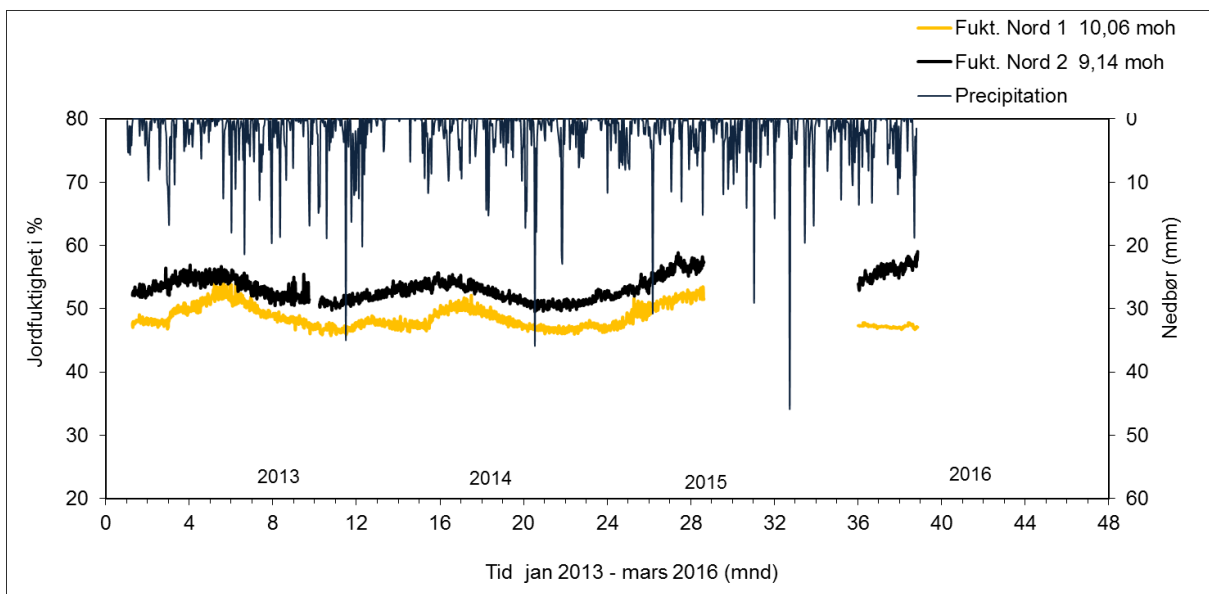
Figur 2.

Fuktigheten i kulturlagene er stabile, men høyere jordfuktighet i profil Nord utenfor hus (50 %) sammenlignet med profil Sør (< 40 %) illustrert som maks, min, median og gjennomsnittverdier i Tabell 3. Jordfuktighet stemmer overens med de kjemiske analyser av jordprøvene. Kurvene for hele måleperioden er vist i nederst Figur. 2 og 3. Bygget ble ferdigstilt i 2014 og infiltrasjon av

takvann under nedbørrike perioder skjedde i 2014. I profil nord på utsiden av nytt bygg er jordfuktigheten stabil på omkring 50 % (49-55 %) over alle 3 år (Tabell 3).

Miljøovervåkings data fra jan 2013 til mars 2016 i Nord (ny) profil på utside av bygg, topp jordtemperatur og under jordfuktighet, i kulturlagene ved ulike høyder over havet. Sensor for temperatur og fuktighet (Nord 3) er skadet og ute av drift. Målingene er sammenstilt med døgnmiddel utetemperatur og mm døgnnedbør (data fra www.yr.no) i sentrum av Trondheim.

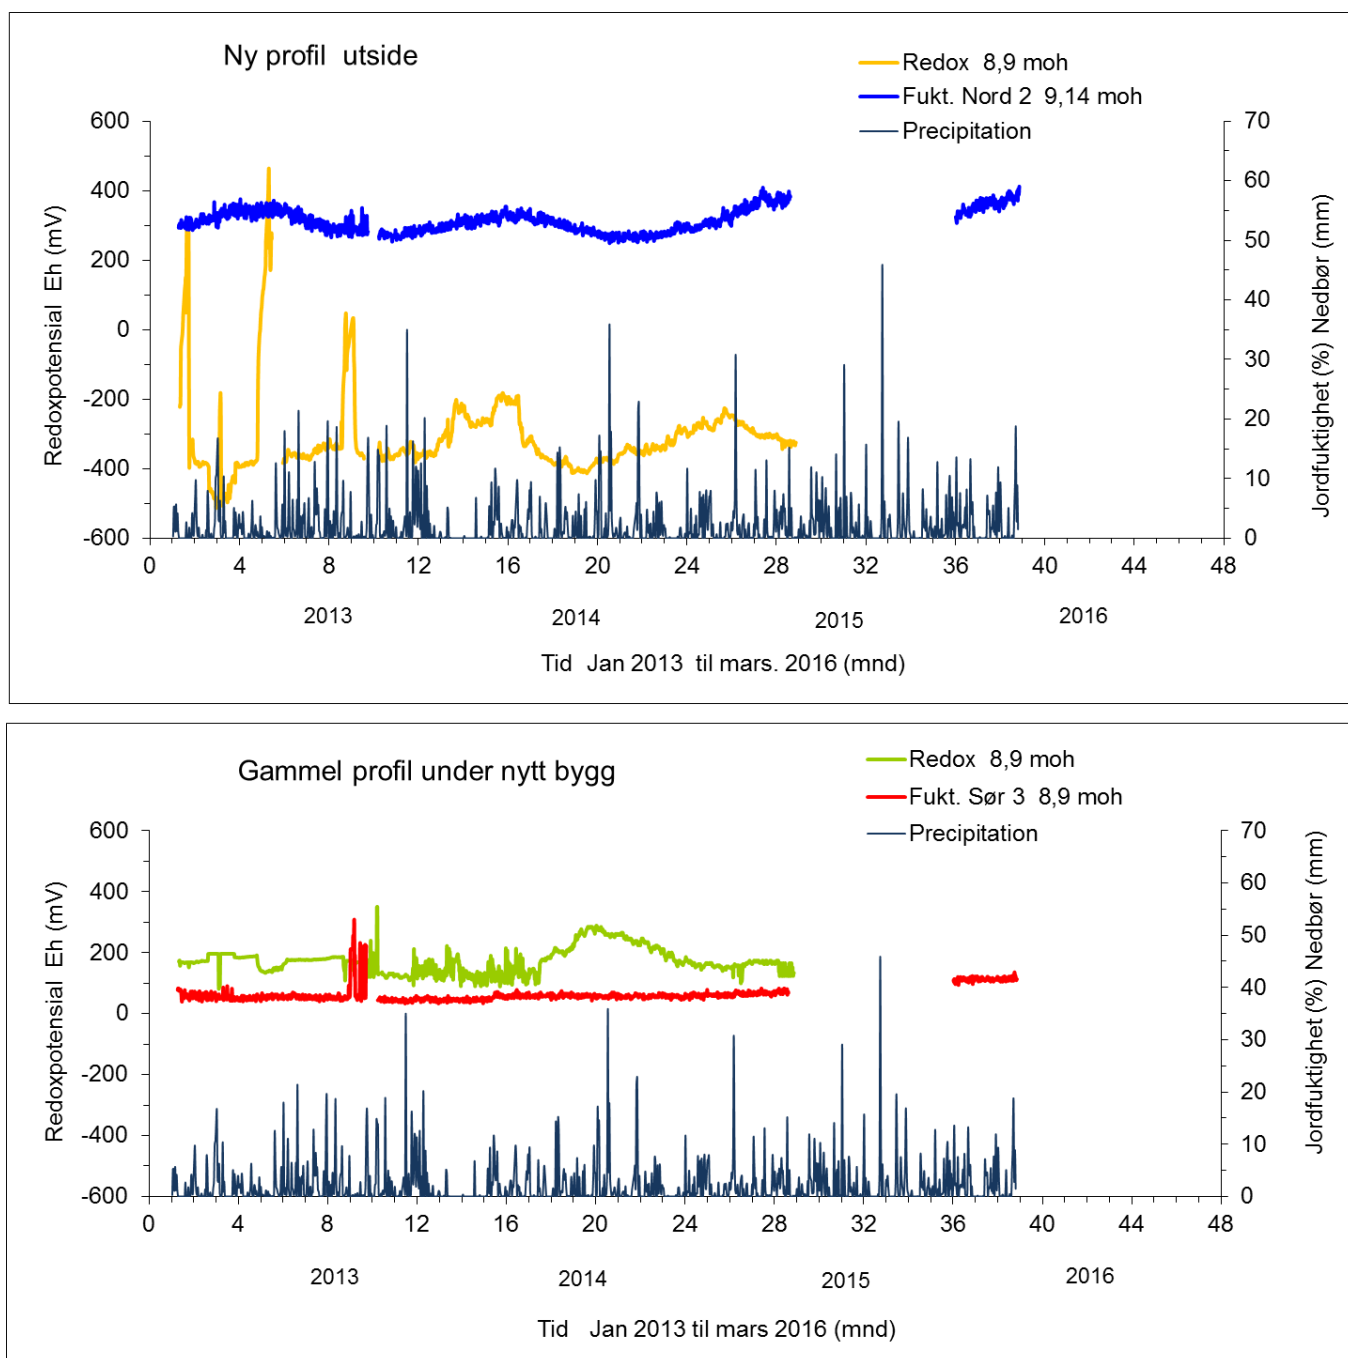
Figur 4.

Det første året med overvåkingsresultater viser forskjell i nord og sørprofilen når fuktighet og redoksforhold sammenstilles (Figur 4). Med høyere jordfuktighet i umetta jordprofil synker redokspotensialet og viser at det er lite plass i porene til oksygen (Figur 4 nord, over) noe som gir gode bevaringsforhold. Her stiger redokspotensialet under nedbørfattige perioder noe, men ikke mer enn at det fortsatt er anoksiske forhold vist ved negative redoksverdier.

Gjennomsnittverdien i de ulike år av overvåkingsperioden ble beregnet til -306, -318 og -287mV (Tabell 4). Stabil høy fuktighet henger ofte sammen med hvor gode bevaringsforhold man har og hvilket redokspotensialet som dannes i et kulturlag. Redoksforholdene viser gode til utmerkede bevaringsforholdene målt i kulturlagene fra ny profil, Nord. Her ble det også påvist høyere andel organisk materiale som igjen kan holde bedre på jordfuktigheten. Nord profilens sensorer skulle teoretisk kunne være mer påvirket av nedbør enn under nytt bygg. Likevel viser sammenstillingen av både jordfuktighet og redokspotensialet noen svingninger de første årene av overvåkingen (Figur 4 nord, over). Etter både lave og nedbørsrike perioder kan det så langt se ut som at forholdene i kulturlagene i **nord** profilen ikke har forandret seg mye.

I sør profilen hvor jordfuktigheten var omkring 20 % lavere (35 %) ble redoksforholdene målt positive, men ikke for høye, mellom 50 og 100 mV, med et gjennomsnitt på +162,+187 og +158mV beregnet på de ulike år av overvåkingen (Tabell 4). Figur 4 gammel profil sør under hus viser stabil jordfuktighet ved 8.9 moh. selv om at redoksforholdene steg noe i 2014. Jordfuktighetssensoren plassert på 9.3 moh. har steget fra 38 % til 44 % de siste 2 år uten at det har forandret redokspotensialet målt 40cm dypere. Det ser ikke ut som om infiltrasjon av regnvann fordeler seg i hele profilen. All økningen i jordfuktigheten vil virke mer beskyttende. Siden vi ikke måler økt jordfuktighet i gammel profil sør under nytt bygg er det lite trolig at fuktigheten i kulturlagene under husene vil kunne øke. Overvåkingen skjer i umettet sone og tilført vann følger de fysiske lover og finner raskest vei ned i dypet og ikke horisontalt.

Miljøovervåkings data fra jan 2013 til mars 2016 i to profilvegger. Nord (topp) ligger på utside av bygg, mens sør profilen (bunn) ligger under nytt bygg. Redokspotensial sammenstilt med nærmeste jordfuktighetssensorer vist ved ulike høyder over havet. Målingene er sammenstilt med mm nedbør / døgn (data fra www.yr.no) i sentrum av Trondheim.
