**BYANTIKVAREN
I BERGEN**

**Årsrapport 2013:
Tiltak på Erkebispegårdens ruin i Bergen**

BERGEN KOMMUNE
BYRÅDSAVDELING FOR BYUTVIKLING,
KLIMA OG MILJØ

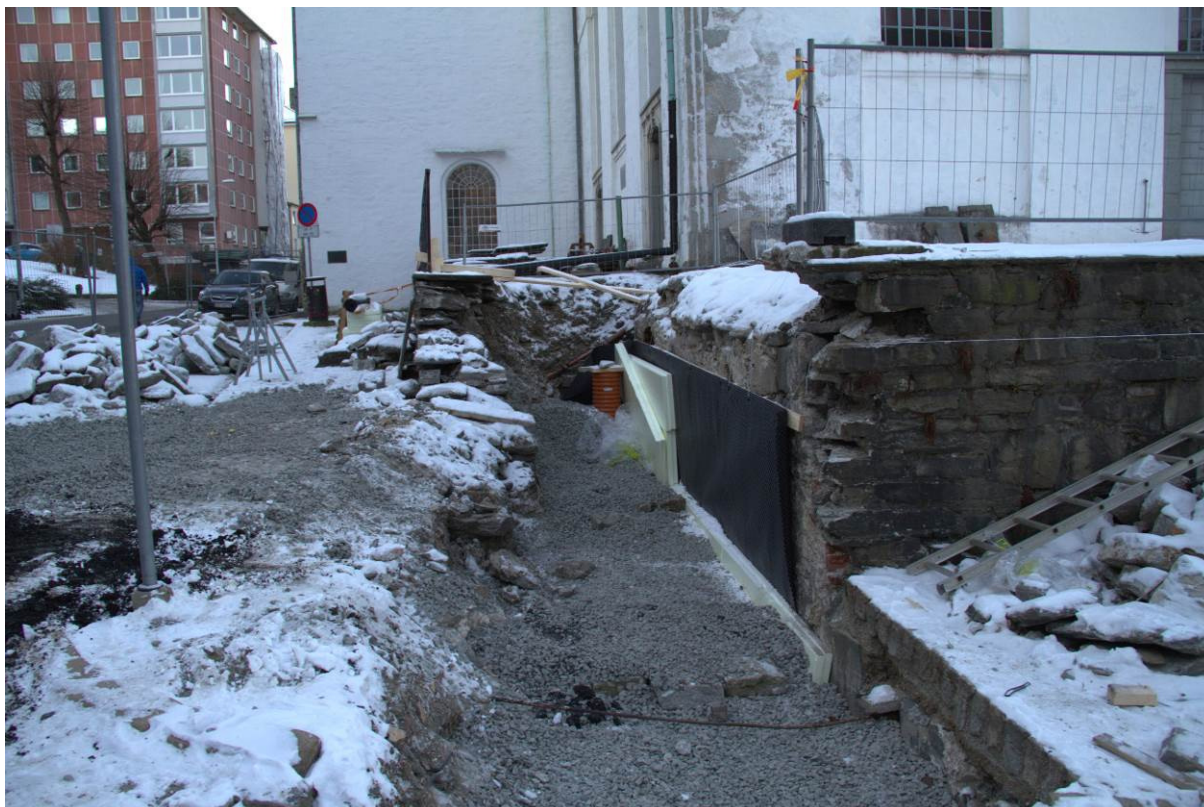
Fig. 7. Her er sjakten foran murlivet fylt igjen med drenerende masser/pukk. Nederst i sjakten, langs veggen under ruinens grunnivå, er det lagt dreneringsrør som fører til en kum ute i gaten. Murlivet har fått et beskyttende dekke mot fukt i form av membran og dobbelt lag med isolasjonsplater (foto: Byantikvaren 2012).

Murlivet fikk et beskyttende dekke mot pukkmassene i form av membran og dobbelt lag med isolasjonsplater (figur 7). Det ble ikke utført konserveringstiltak på selve murlivet bortsett fra sikring av et parti midt på murens sokkelfremspring som ble skadet under fremgraving av murlivet⁴.

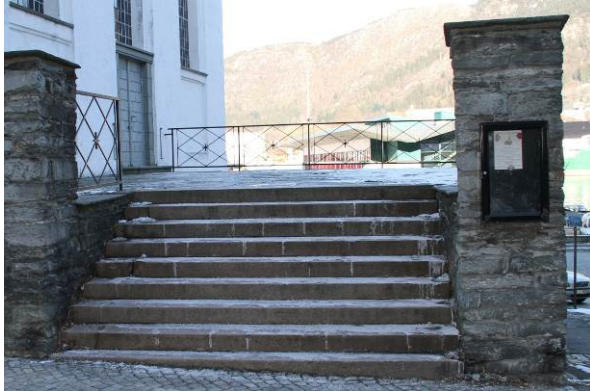
Fig. 10. Før tiltaket. Trappen med granitt-trinn før den ble demontert (foto: Byantikvaren 2010).

Trappen og pilarene ble demontert i forbindelse med gravingen, og gjenetablert etter at det middelalderske murlivet var dokumentert og sikret. I samråd med Riksantikvaren ble det besluttet å gjenetablere trappen med skifertrinn, og ikke som tidligere med granitt-trinn (figur 10-11). Trinnene i trappen har dermed fått et tilsvarende uttrykk som de øvrige trappene omkring Nykirken (figur 12). Det ble benyttet en hydraulisk kalk, NHL 3.5, under gjenetableringen (se vedlegg for produktblad).

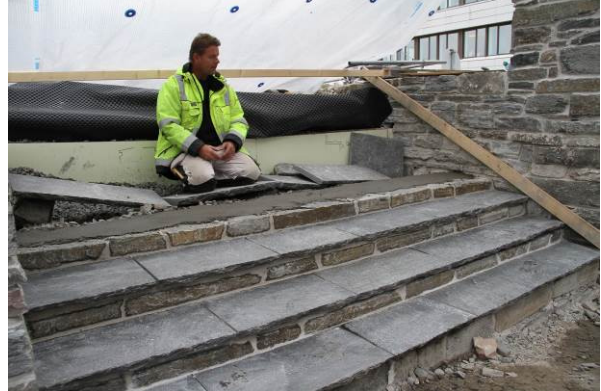
Fig. 11. Ved gjenetableringen av trappen ble trinnene murt med skiferstein, slik som de øvrige trappene omkring Nykirken (foto: Byantikvaren 2013).

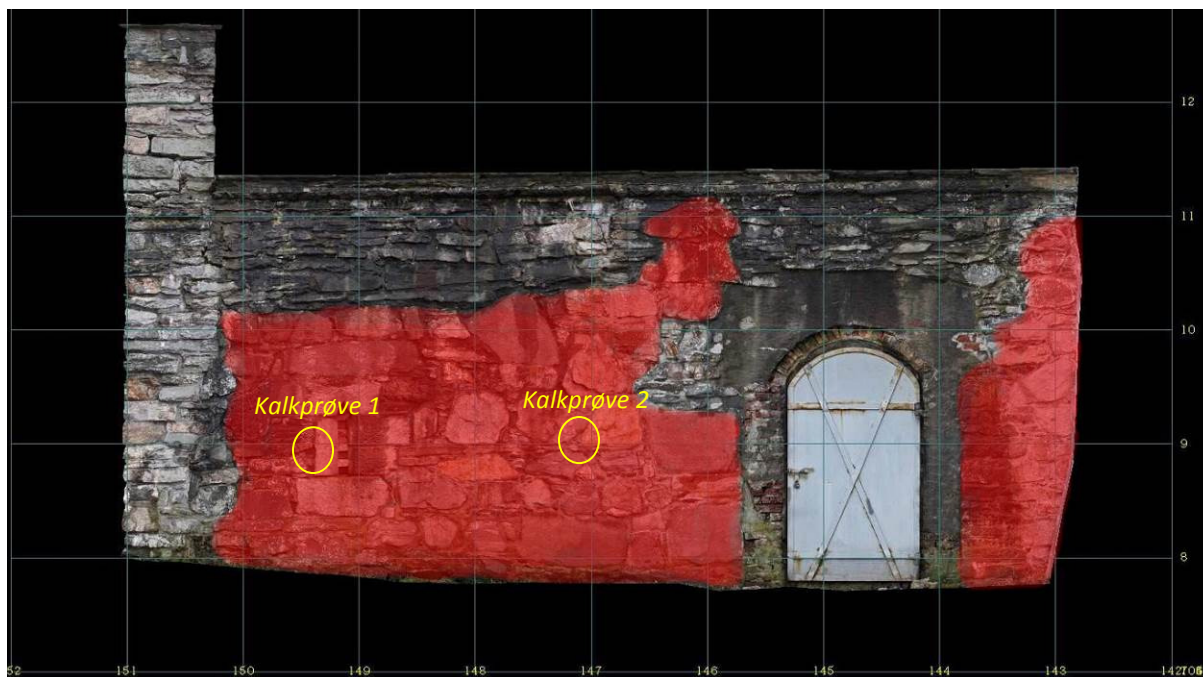
Fig. 24. Terrassens murliv mot øst (fotogrammetridokumentasjon, Marcin Gladki 2010). En grov markering av det som er tolket som middelaldersk murverk er angitt med rød farge. Gule ringer markerer prøveuttak for kalkprøver.

Det er tatt ut kalkprøver fra to ulike punkt i murverket. Prøvene er lagret hos Byantikvaren og foreløpig ikke opparbeidet og analysert. Prøve 1 ble tatt 18 cm inn i en fuge inntil sørsiden av klebersteinsinnfatningen til vindussmyget i østveggen, mens prøve 2 ble tatt 15 cm inn i en fuge midt i veggen (fig. 24).

Alternativ 1: Bruk av et rent kalkbruk (hydratkalk/våtlesket kalk): Bruk av et rent («opprinnelig») kalkbruk er aktuelt, og da først og fremst i fugene på middelaldermurverket (markert med rødt i fig. 24) i østveggen. NHL-mørtel kan eventuelt benyttes i de nyere delene av murverket, samt i nedre del langs bakken som er mest utsatt for fukt. Fugene må renses ettertrykkelig i forkant for å sikre god vedheft.

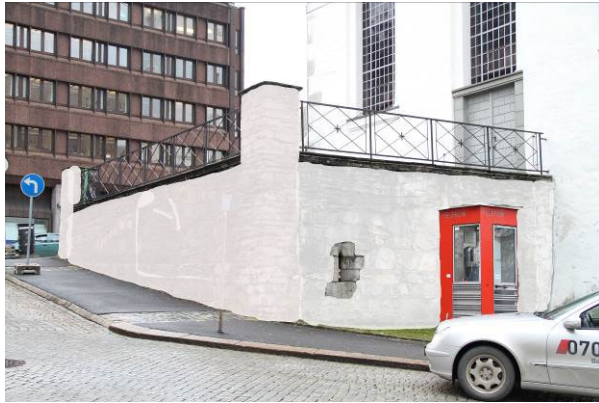
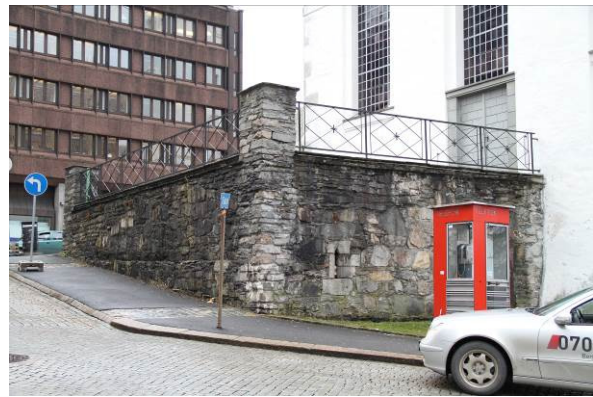
Fig. 31. Manipulert bilde som viser terrassen med murpuss (Illustrasjon: Byantikvaren).

Fig. 32. Østveggen slik den fremstår i dag med eksponert naturstein (foto: Byantikvaren 20110).

Med pussede murliv i terrassen vil imidlertid kirken få et noe annet uttrykk enn i dag (figur 31-32). Pussede vegger vil formidle at ruinrommene er en bygning, samtidig som det vil samsvare med hvordan terrassen foran Nykirken har framstått inntil før eksplosjonsulykken i 1944 (se vedlegg 1), da murene ble restaurert uten murpuss.
