## Årsrapport 2015, konservering av murverk på Rein klosterruin

### Utført arbeid i 2015:

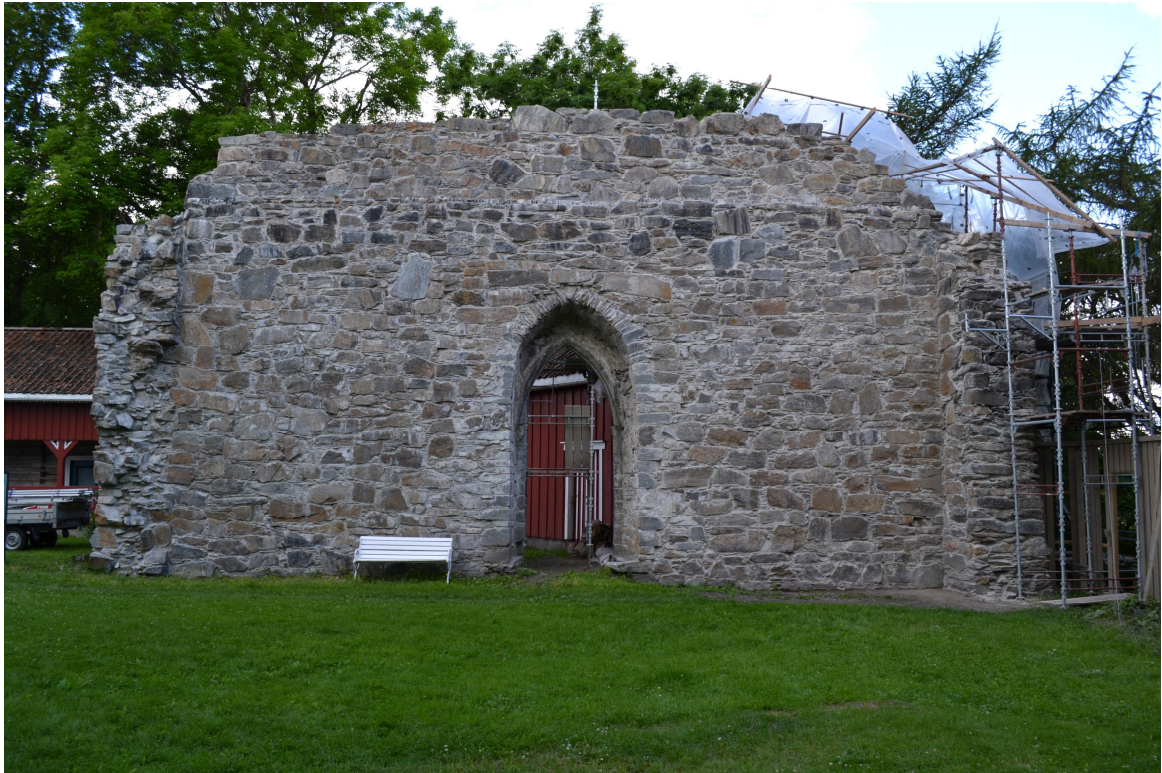
*Vestveggenes nordre halvdel «innvendig» ferdig spekket med murt toppdekke på horisontal avsats. «utvendig» mot nord og vest under arbeid. Stillaser er bygget over tak på meieribygget.*

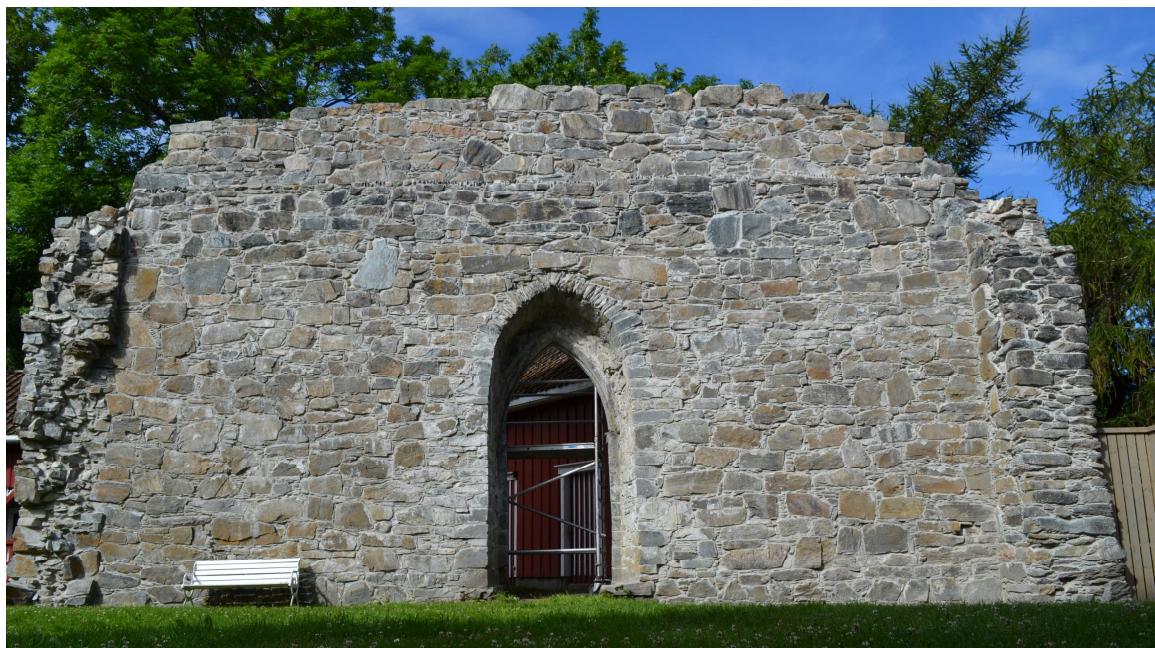
*Vestvegg ferdigstilt*

Murverket var ferdig grovmeislet, med unntak av toppdekke og nordre vegg, i 2014. Resterende meisling ble utført i 2015. Deretter ble murverket rengjort og spekket på ny. Alt arbeid er utført under tildekking. Til all muring og spekking er det benyttet plassblandet mørtel i blandingsforhold 1 del kalk og 2,5 deler sand. Normale blandeprosedyrer er benyttet, dvs. tørrblandet i 10 minutter, tilsatt ønsket mengde vann og nye 10 minutter. Bindemiddel er NHL 3,5 fra produsent St. Astier. Sand er lokal natur Gauldalsand 0-4 millimeter. Siktekurve er innenfor NS. Murerfaglige normaler er også benyttet ved for og etterarbeid.

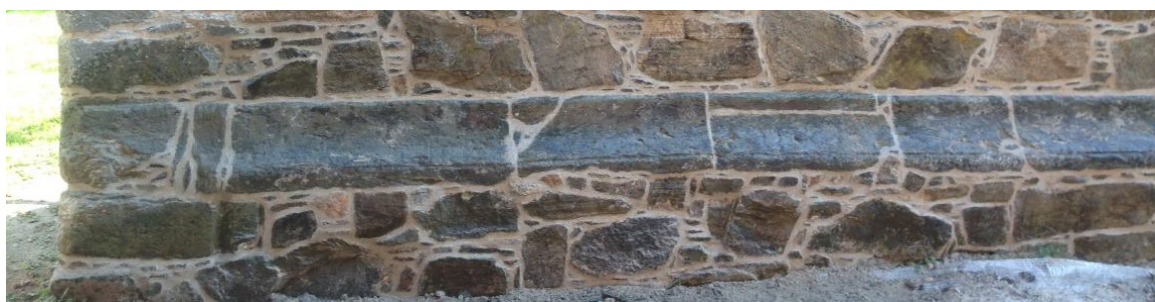
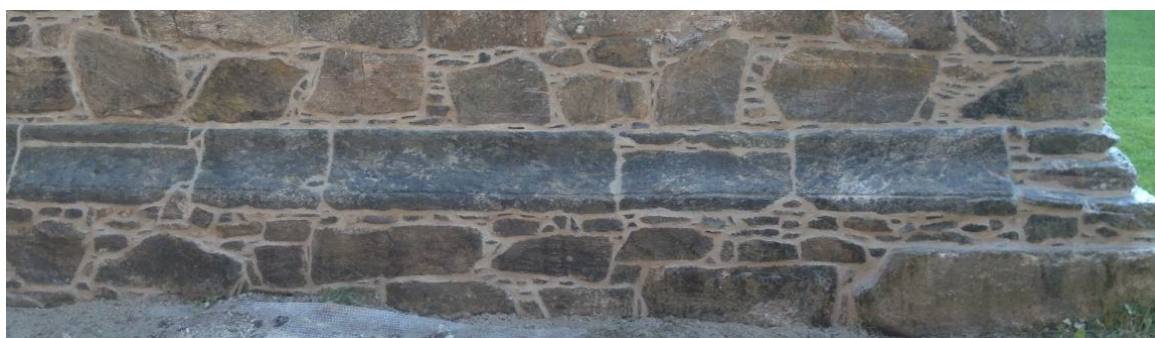
*Sokkel på vestsiden av vestmur ferdig spekket og pinnet*

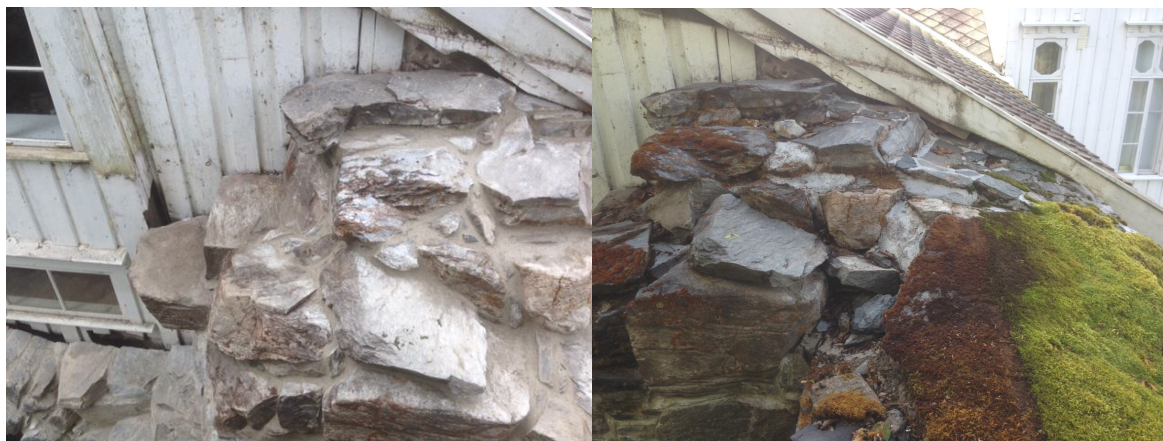
*Bildet til høyre viser før inngrep. Bildet til venstre etter utført konservering*

Murverket på vestre side av sørvegg i søndre tverrskip var frem til i 2015 tildekket av vernebygget over sørportal. Vernebygget ble fjernet, murverket meislet, rengjort og nytt toppdekke ble murt. Til all muring og spekking er det benyttet plassblandet mørtel i blandingsforhold 1 del kalk og 2,5 deler sand. Normale blandeprosedyrer er benyttet, dvs. tørrblandet i 10 minutter, tilsatt ønsket mengde vann og nye 10 minutter. Bindemiddel er NHL 3,5 fra produsent St. Astier. Sand er lokal natur Gauldalsand 0-4 millimeter. Siktekurve er innenfor NS. Murerfaglige normaler er også benyttet ved for og etterarbeid.

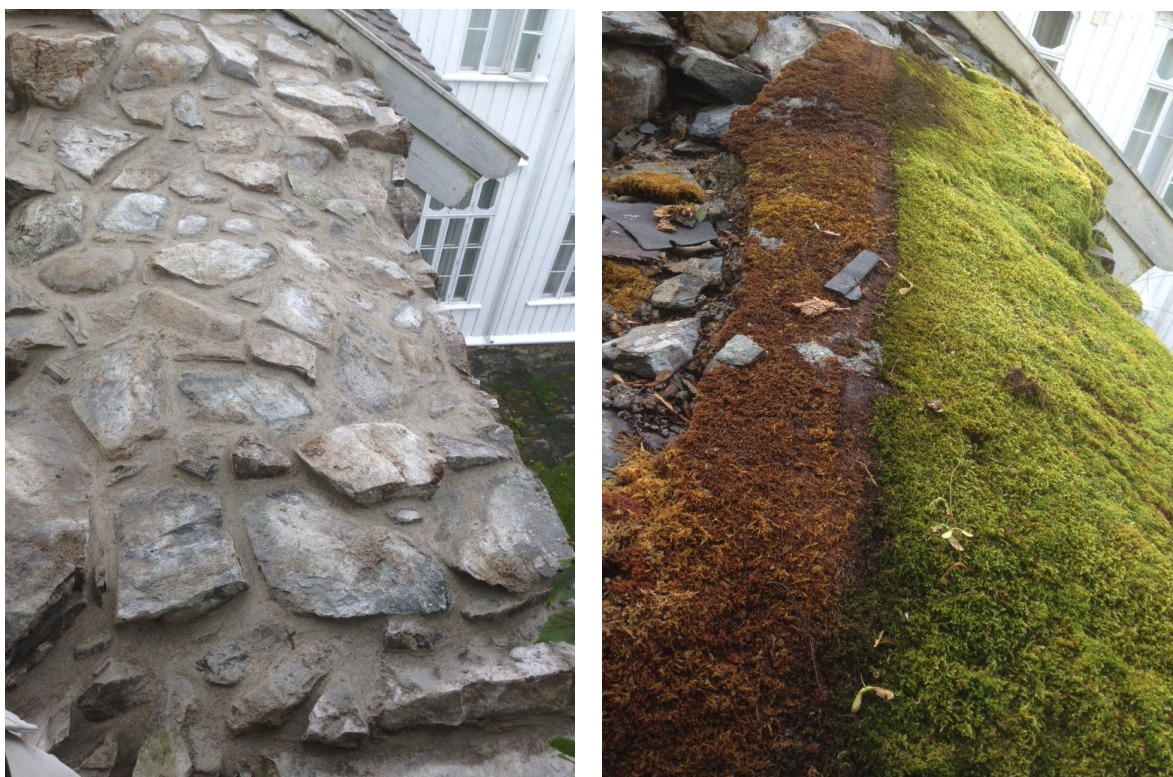
*Bildet til høyre viser vestvegg i søndre tverrskip som lå under vernebygg frem til våren 2015. Bildet til venstre viser ny murt toppdekke etter at betong ble fjernet og murverket rensert for oppløst fugemateriale.*

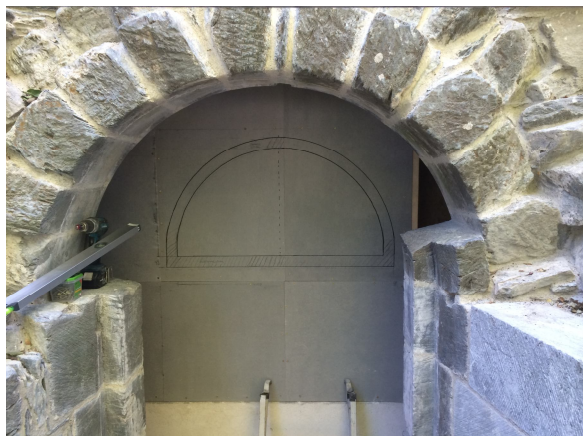
*Øvre del av bakvegg i sørportal under arbeid.*

Øvre del av nisje i bakvegg ble utført i reisverk og kledd med dobbelt lag 6 millimeter master Board brannhemmende plater. Platene er deretter primet og påført fiberarmert puss. Andre pusslag er også utført med fiberarmert tynnpuss i 2 sjikt som er armert i mellom. Pussen er armert for å unngå sprekk i mellom murt bakvegg og øvre del i reisverk. Det buede vindu gjenspeiler portalens indre bue. I tillegg er overganger i topp pusset. Prosjektet vil bli avsluttet i 2016 med montering av vindu som pusses inn, montering av kvadratisk glassplate og fuktsikring over bue steinene etter beskrivelse.

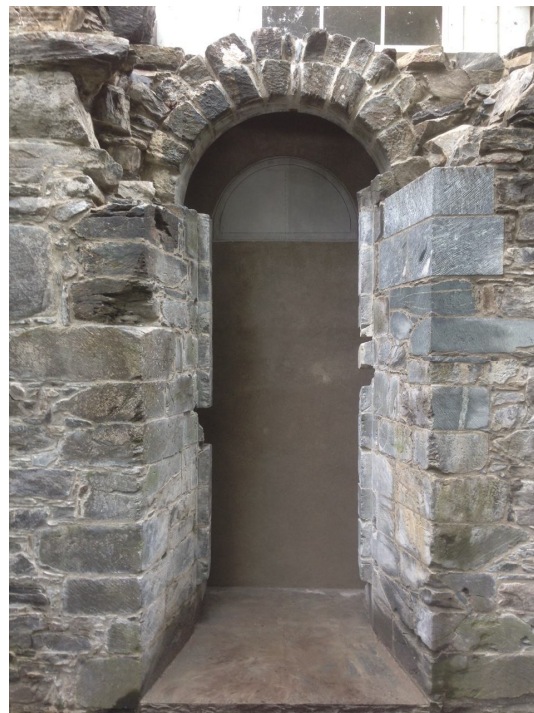
*Bilde til høyre: Ferdig pusset bakvegg i sørportal før vindu og glassplate er montert*

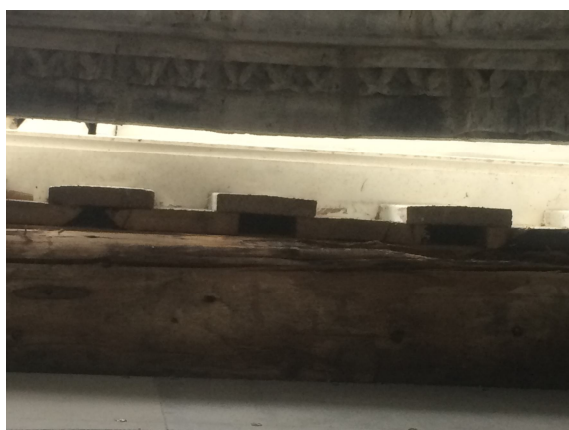
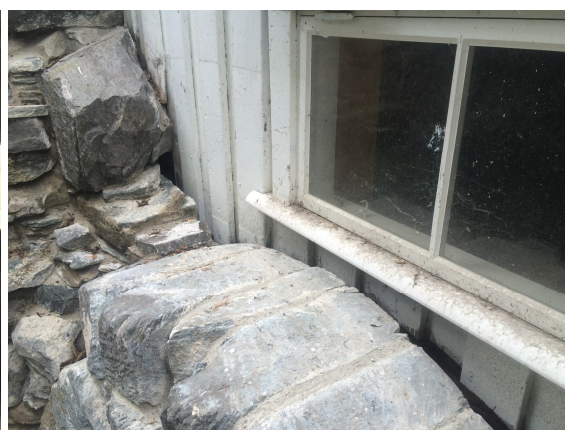
*Bildet til venstre viser portalbuen og trebygning sett fra ned og opp. Tømmerstokk på bildet er også pusset etter anvisning fra arkitekt. Bildet til høyre viser toppen av buesteinene. Det vil bli påmontert et ekstra vannbord som dekker åpning mellom trebygning og buesteiner etter at tiltaket er godkjent av fylkesantikvar.*

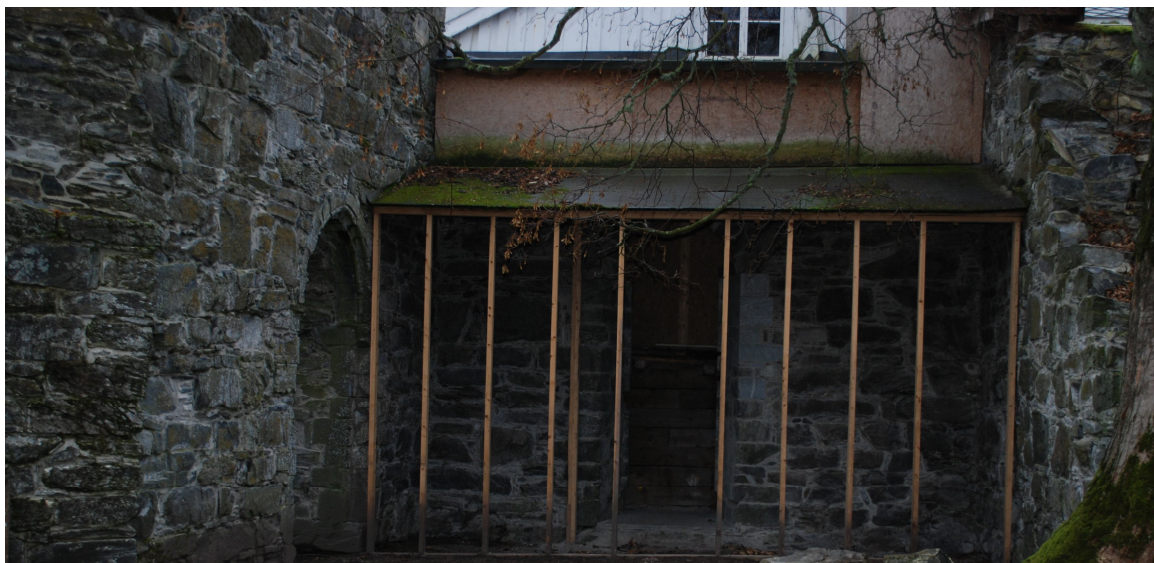
*Vernebygg i søndre tverrskip som ble revet og levert godkjent deponi våren 2015*

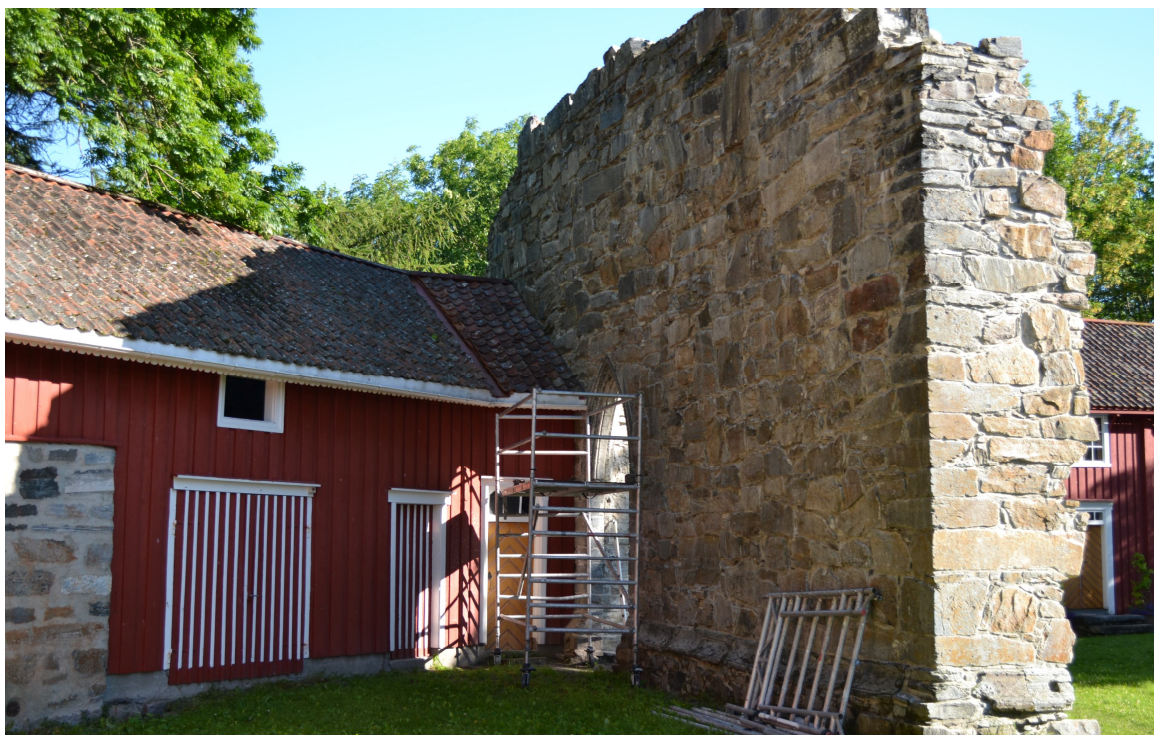
*Takstein på østre del av meieribygget lagt tilbake. Takstein ble fjernet i forbindelse med bygging av stillaser til konserveringsarbeidet*
