Tilbakeføringsprosjektet – Viste kirkeruin,  
Randaberg kommune

Oppdragsrapport 2015/2016  
Universitetet i Stavanger,  
Arkeologisk museum,  
Avdeling samlinger  
Avdeling konservering

## Tilbakeføringsprosjektet – Viste kirkeruin, Randaberg kommune

Gård: Viste, gnr. 59, bnr. 4, Randaberg kommune, Rogaland.

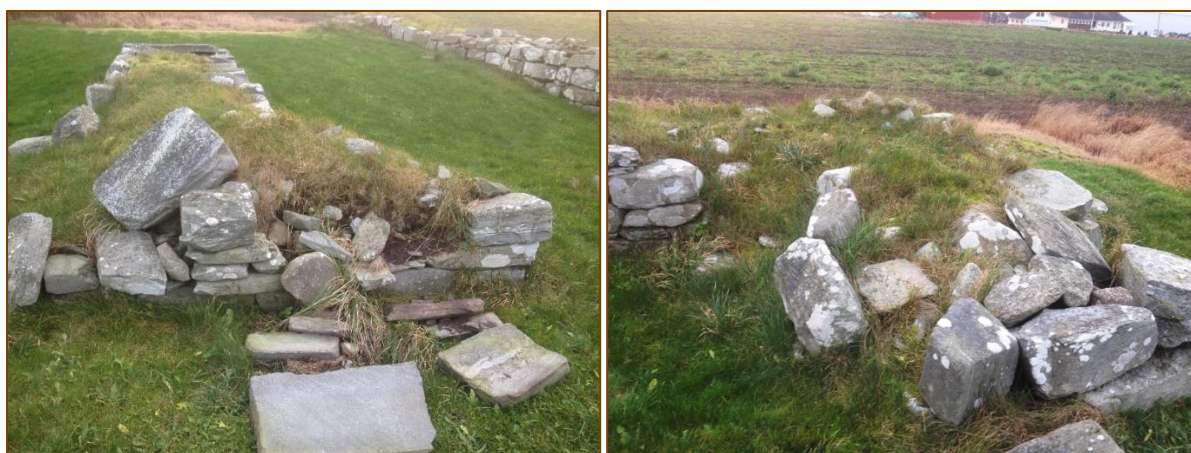
Den vestlige veggen var i svært dårlig stand. Helliessen beskrev den vestre veggen som 6,55m lang med en 1,35m bred døråpning. I tidlig 2015 varierte døråpningens bredde på grunn av ujevnheter i murlivet. Veggen var preget av kollapsene på ytrevangene i det sørlige og i det nordvestlige hjørnet. I tillegg var det ytterligere kollapser langs veggene på begge sider av døråpningen. Disse forekom både i kirkerommet og langs ytre vanger. Det var utraste stein som lå rundt den vestlige veggen både oppå torvlaget og delvis nedgravd. I kirkerommet i det sørvestlige hjørnet hadde de to øverste skiftene av murverket fullstendig kollapset, og nedre skift var overgrodd av et godt etablert torvlag. I kirkerommet ved den nordvestlige veggen, hadde det skjedd en lignende kollaps, med påfølgende overvekst av gress. Ytre vange var også svært ustabil og små steiner fra murkjernen raste ut der hvor tverrstein manglet. Veggene på begge sider av døråpningen i kirken var overgrodd av torv og var ustabile. Det var vanskelig å identifisere det opprinnelige murlivet og dermed måle størrelsen på åpningen. I kirkerommet ved både nordre og søndre vange ved døråpningen var det en tilhugget stein av kleberstein. Begge var nesten helt skjult av torvlaget.

Figur 7(a): Ytrevangen av den nordvestre veggen, bilde ble tatt mot øst (b): Indre vange av sørvest hjørne, sett fra nord. Utraste steiner lå på bakken og murkjernen ble eksponert og uten støtte.

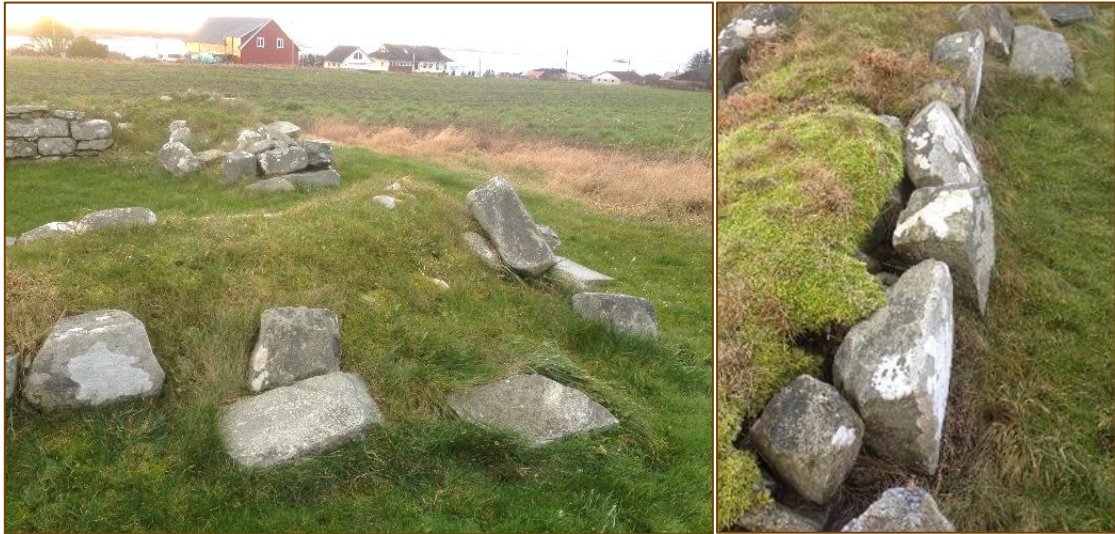
I følge Helliessen er den nordlige veggen 6,8m lang, dette stemte med lengden målt ved befaringen. Det nordvestlige hjørnet (ytre vange) var kollapset. To små rettvinklede kleberstein dannet hjørnet, men var dekket delvis av utraste steiner. Videre østover langs veggen, der torvlaget ikke lenger skjulte murlivet stod seks steiner på rekke. Disse stod på «høykant», dvs. at den naturlige lagdelingen i steinene står vertikalt i forhold til de horisontale skiftene i veggen, slik som i gotiske murverk. Inspeksjon av de andre veggene viste at dette var særegent for nettopp dette området. De seks steinene stod i tillegg ustabil på en svært ujevn linje. Tilstandsvurderingen konkluderte med at dette kunne peke mot tidligere rekonstruktiv restaurering. Sammenlignet med Helliessens sitt foto ble det nedre skiftet av murverket gjemt av oppvokst torv. Murlivet ble derfor vanskelig å identifisere og

Figur 8(a): Ytrevangen av nordvegg, nordvestre hjørnet har kollapset (b): Ytrevangen av nordvegg, med steiner som stod på høykant på en svært ujevn linje. Nedre skift av murverket er gjemt av torv.

derfor anså vi det som riktigst å avdekke den for å gi veggen linje for å bygge etter ved utretting av de øvre steinene.

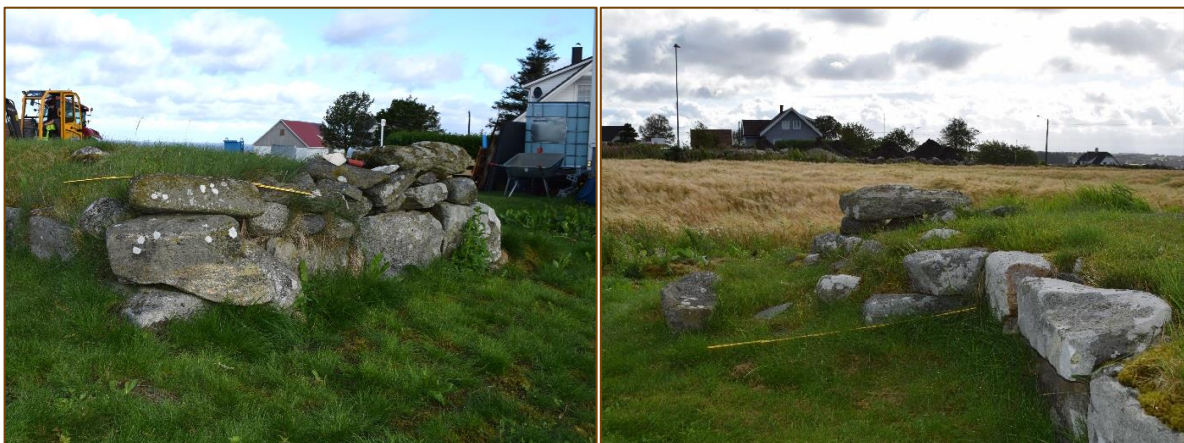
Som beskrevet ovenfor, var det nesten ingenting igjen av den østligste veggen. Fra det sørøstlige hjørnet gikk veggen nordover ca. 2,5m fra utvendig hjørne. Likevel var veggen i ganske dårlig stand. Murkjernen var overgrodd av torv som hadde vokst sammen med gresset i kirkerommet og hadde dermed til en viss grad skjult murverket. Ytrevangen stod ustabil og i det sørøstlige hjørnet var et par steiner stablet på veggen som ikke passet til formen på hjørnet.

Figur 9(a): Ytrevangen av østveggen, sett fra sørøst. Ustabil murverk står i fare for ytterligere kollaps, og steinene passer ikke til formen på hjørnet (b): Vangen inn mot kirkerommet, på bildet ble tatt mot øst. Murverket er gjemt av gress.

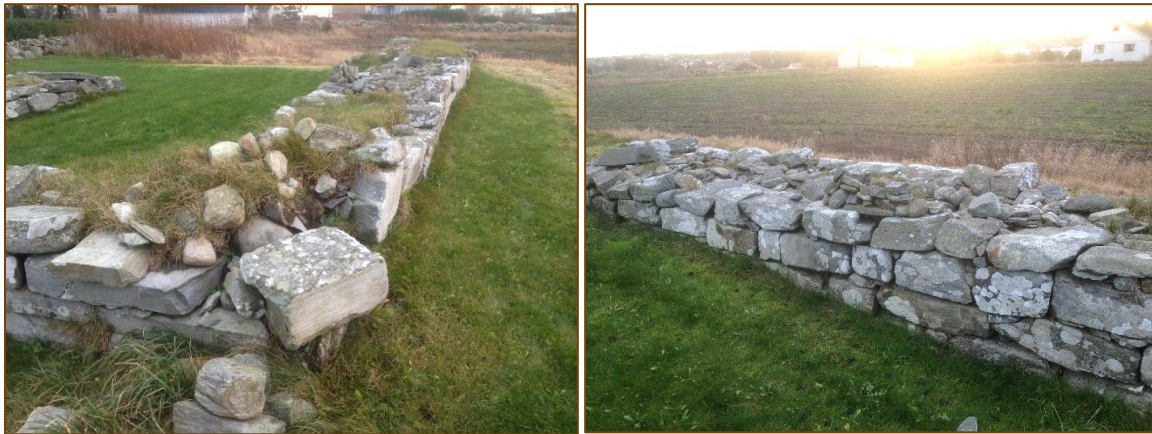
indre sydvestlige hjørner. Her hadde det oppstått lokale kollapser. Seks meter av murkjernen var uten torvlag og her lå «kistemur» -konstruksjonen åpen, men uten rester av opprinnelig kalkmørtel. Det var tegn på menneskelig inngrep i ruinen ved at noen av de små steinene fra murkjernen hadde blitt stablet i haug inntil den indre vangen. En tilhugget kleberstein i den ytre vangen av det sørvestlige hjørnet var nesten helt overdekket av torv.

Figur 10(a): Ytre vangen av det sydvestlige hjørnet. Kollaps har ført til at murkjernen ble eksponert og uten støtte (b): Indrevangen av sørveggen. Murverket var i relativt god og solid stand.

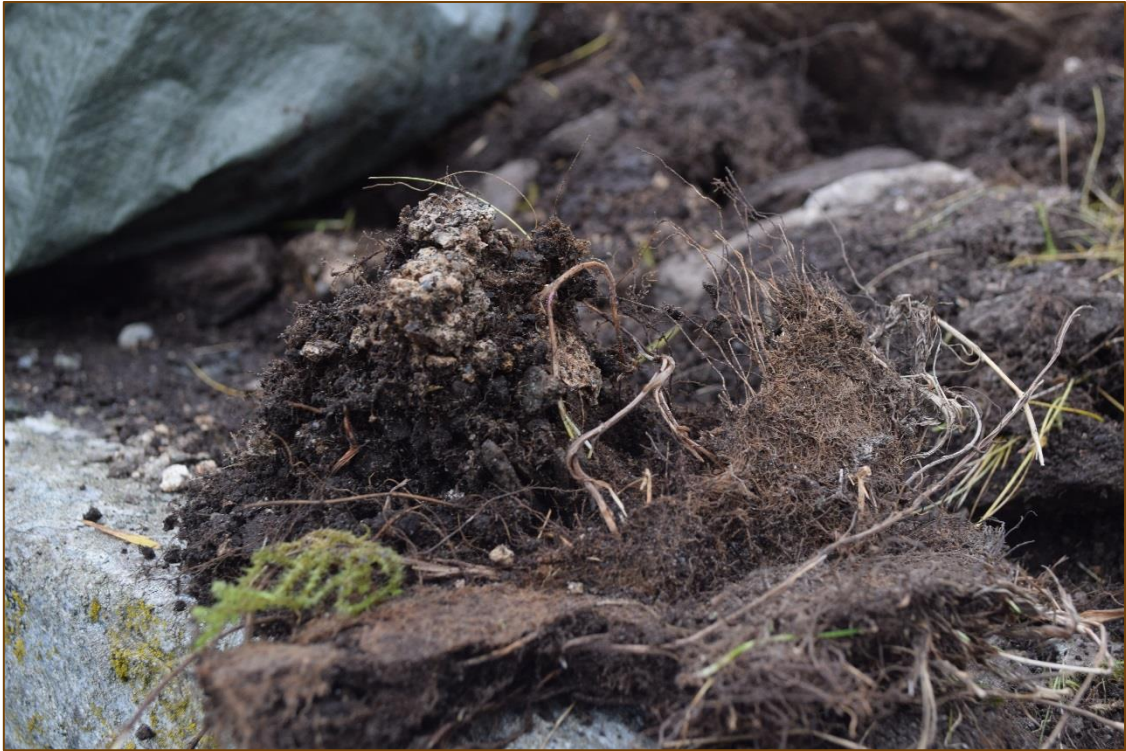
Figur 15: Gresset som hadde vokst rett på kalken i morkjernen. Rotsystemet hadde smuldret opp noe av mørtelen.

Det tettvokste torvlaget i og på murkjernene ble fjernet manuelt. Noen steder vokste torven rett på den gamle, kalkmurte kjernen. I disse tilfellene var det viktig å fjerne torven enda mer forsiktig for at kalken skulle bli bevart i så stor grad som mulig (se figur 15). Ofte var det et tykt lag av jord mellom torven og den kalkmurte kjernen som måtte fjernes ned til kalken. Imidlertid forekom det oftest at det bare var jord og løse stein under torvlaget i murkjernene, det vil si ingen bevart kalkmørtel. I slike tilfeller ble jord og andre organiske vekster fjernet ned til en dybde omtrent likt bakkenivået. De løse steinene ble rensset for jord slik at de kunne bli tørrmurt tilbake igjen senere. Både torven og jorda ble sjekket for gjenstander med metalldetektor og etterpå hensiktsmessig lagret slik at det kunne brukes som del av toppdekkssystemet.

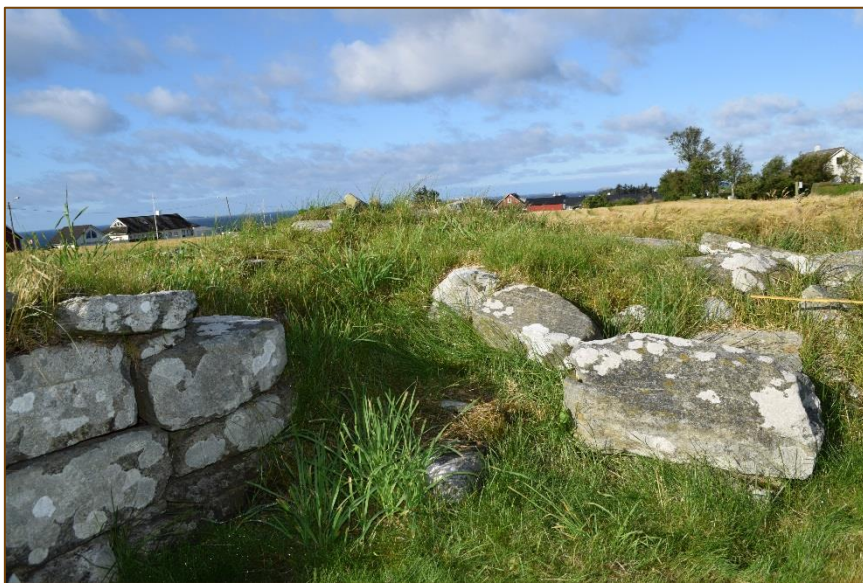
Figur 16: Indrevangen, sørvesthjørnet, før arbeidet begynte. Torvlaget i morkjernen hadde vokst sammen med torvlaget i kirkerommet og dermed dekket til utraste steiner og det nedre skiftet av murlivet.

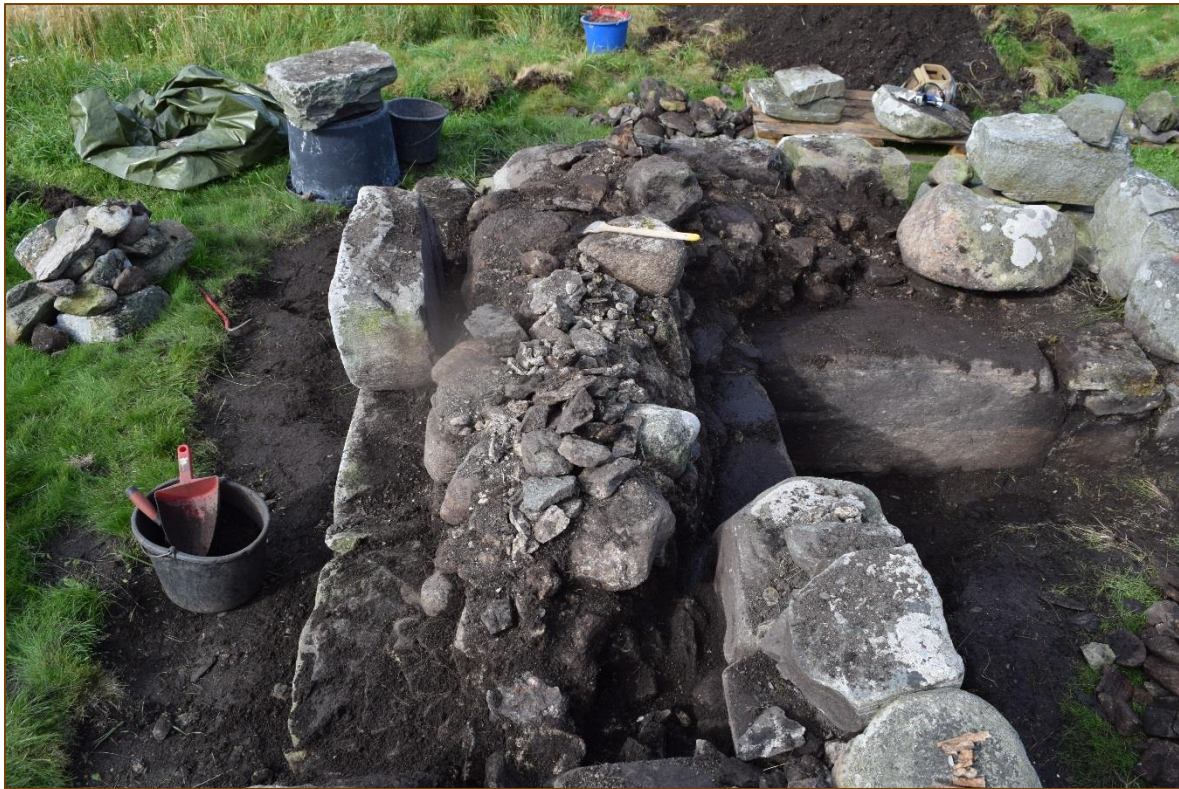
Figur 17: Sørvesthjørnet etter fjerning av torvlaget og under rensing av jord. Velbevart opprinnelig murkjerne av kalkmørtel og stein framkommer. Øverste skift av murvanger, både ytre og indre stod som «tørrmur».

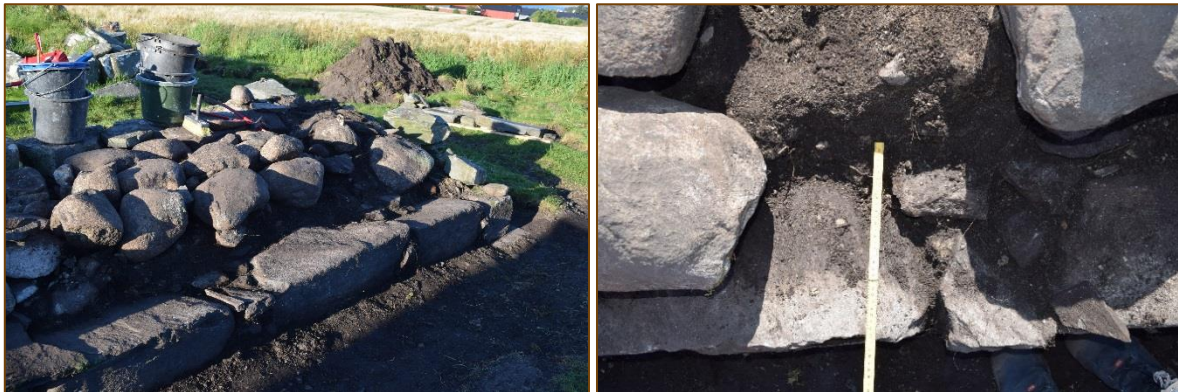
restaurering, det vil si at steinene var plassert slik sekundært, for å skape et inntrykk av murverket, antagelig under utgravingen til Helliesen (vangen er godt synlig på hans foto). Det var foreslått å legge steinene «flatt» (dvs. med lagdelingene horisontale i forhold til murlivet), slik at de kunne bli mer stabile på murkronen. Imidlertid ble det funnet opprinnelig kalkmørtel i murkjernen i det nordvestre hjørnet nærmest som avtrykk av noen av disse steinene på høykant (se fig 24). Dette viste at steinene faktisk stod i deres opprinnelige posisjon og ble derfor tørrmurt tilbake slik som de sto (se fig 25).

**Figur 24: Ytre vangen av nordveggen (a): Murkjernen ble rensert for torv og jord, og øverste skift (steinene på «høykant») ble demontert (b) Avstanden mellom murlivet og opprinnelig kalkmurtkjernen passer kun til steiner murt tilbake på «høykant».**

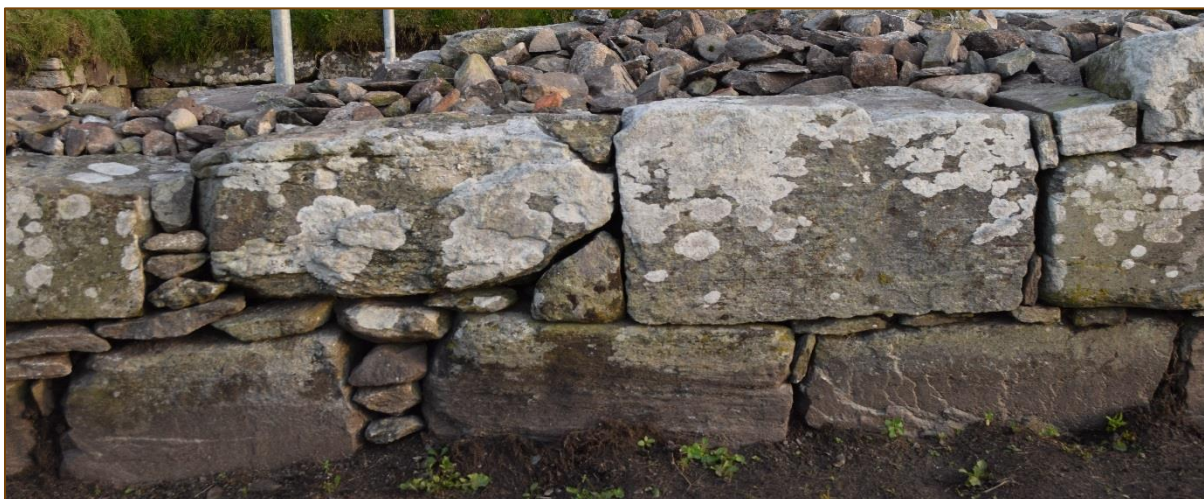
Figur 26: Stabilisering av sørveggen ved pinnesteiner. Kun pinnestein med naturlige overflater ble brukt.

Resten av ruinens murverk stod ganske stabilt bortsett fra det øverste skift som trengte stabilisering ved kile- og pinnestein før toppdekket ble lagt. Noen pinnestein ble lagt i murverket hvor det ble vurdert som nødvendig. Det var viktig å bevare «*det samme preget som den hadde opprinnelig*» (Riksantikvaren 2003) side 67, noe som ble ivaretatt ved å sammenligne historiske fotografier samt tegninger og foto før arbeidet begynte. For å harmonisere utseende ble det brukt kun pinnestein med naturlige overflater, dvs lenge eksponerte og lavbegrodde overflater (se fig 26).

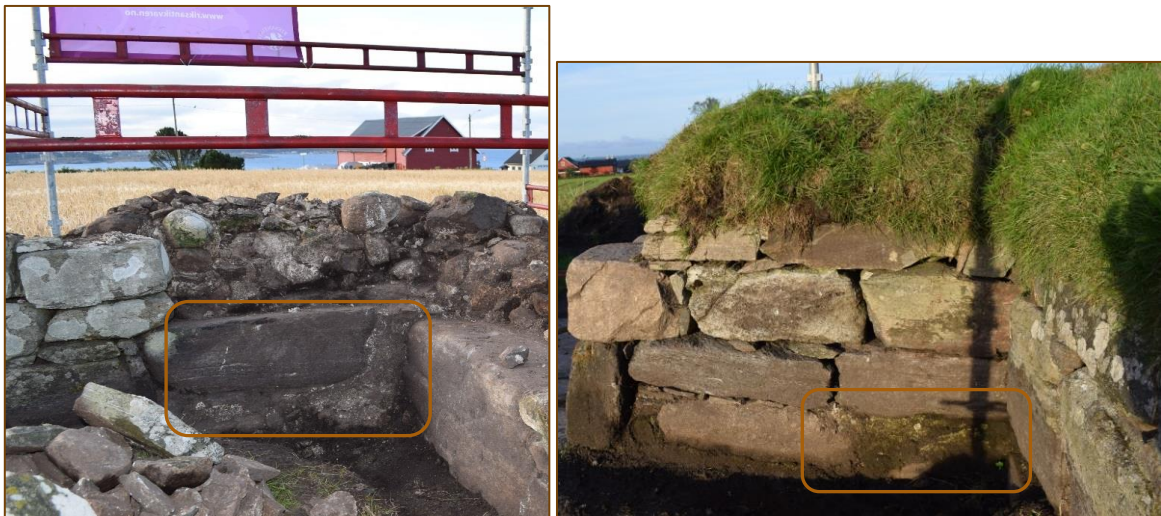
Under tilbakeføringsarbeidet oppsto det to tilfeller der det måtte utføres sikring utover det som ble angitt i tiltaksplanen. Disse gjaldt rester av opprinnelig kalkpuss som ble registrert på indre vange av det sørvestlige hjørnet og indre vangen av det nordvestlige hjørnet, og dessuten forvitringssprekker (eller eksfoliering) på en kleberstein. Forslag til disse ekstratiltakene ble søkt om og godkjent av Riksantikvaren i løpet av prosjektperioden.

Figur 34: Områdene med rester av opprinnelig kalkpuss på indrevangene (a): sørvestlige hjørnet (b): nordvestlige hjørnet.

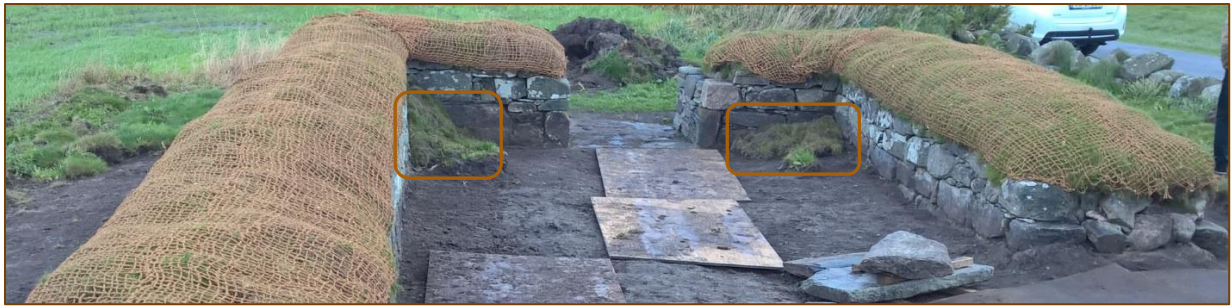
Figur 35: Områdene med kalkpuss etter behandling.

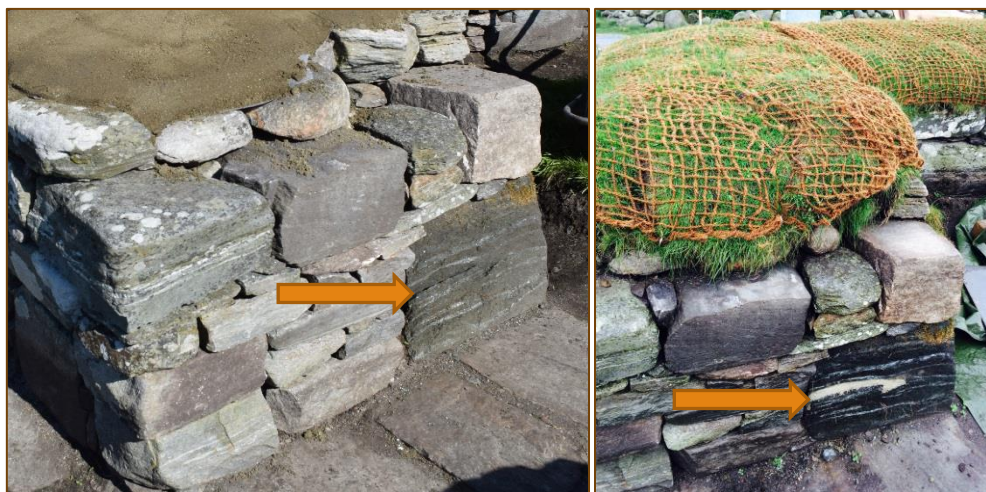
På innsiden av nordre vange finnes en kleberstein som sannsynligvis har sin opprinnelige plassering. Klebersteinen er av klorittskifer og stå på høykant i forhold til sin naturlig lagdeling, dvs. at lagdelingen er parallell med liggsiden. Her hadde det skjedd en kraftig eksfoliering. Det har generelt ikke vært benyttet kalkmørtel eller andre typer mørtel i denne restaureringen. Det vil likevel være tilrådelig å fuge og dermed sikre sprekkene i klebersteinen med kalk eller leiremørtel. Årets kalksesong var over, så fuging med kalkmørtel var utelukket. Det ble derfor forslått midlertidig sikring av sprekkene over vinteren med en mørtel av leire. Man hindrer forhåpentligvis ytterligere oppsprekking over vinteren med dette, og kan vurdere hva som er det beste, langsiktige tiltaket våren 2016.

Figur 36(a) og (b): Sprekkene før og etter behandlingen.

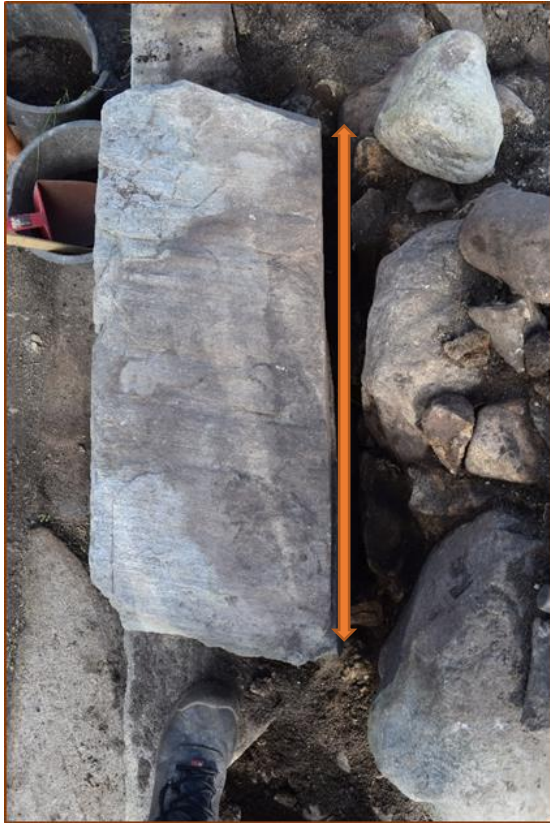
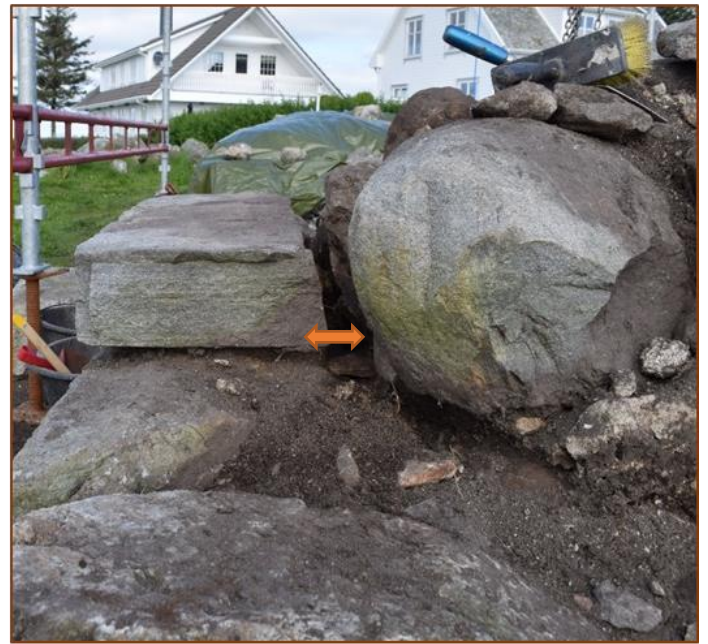
Et eksempel på hvordan stein kan forflytte seg er en stein på utsiden i vestveggenes søndre ende, omtrent midt på. Fig 38(a) som er tatt ovenfra og det neste bilde fig 38(b) fra siden mot nord viser hvordan den er blitt skjøvet ut fra murlivet. Mellomrommet mellom steinen og murkjernen er 2-3 cm og over tid er sprekken blitt fylt med jord som stadig presseset steinen lengre ut. Grunnen til at det er stor sannsynlighet for at steinen og murkjernen er samtidige er at steinens form har gitt avtrykk i kalkmørtelen. Steinen ble ikke løftet av, men bare skubbet tilbake inn i murlivet hvor den igjen kunne ligge stabilt.

Figur 38(a) og (b): Vestveggen, stein skjøvet ut fra murkjernen.
