RAPPORT

Urnes stavkyrkje

- Dokumentasjon av stavkyrkjeprogrammet

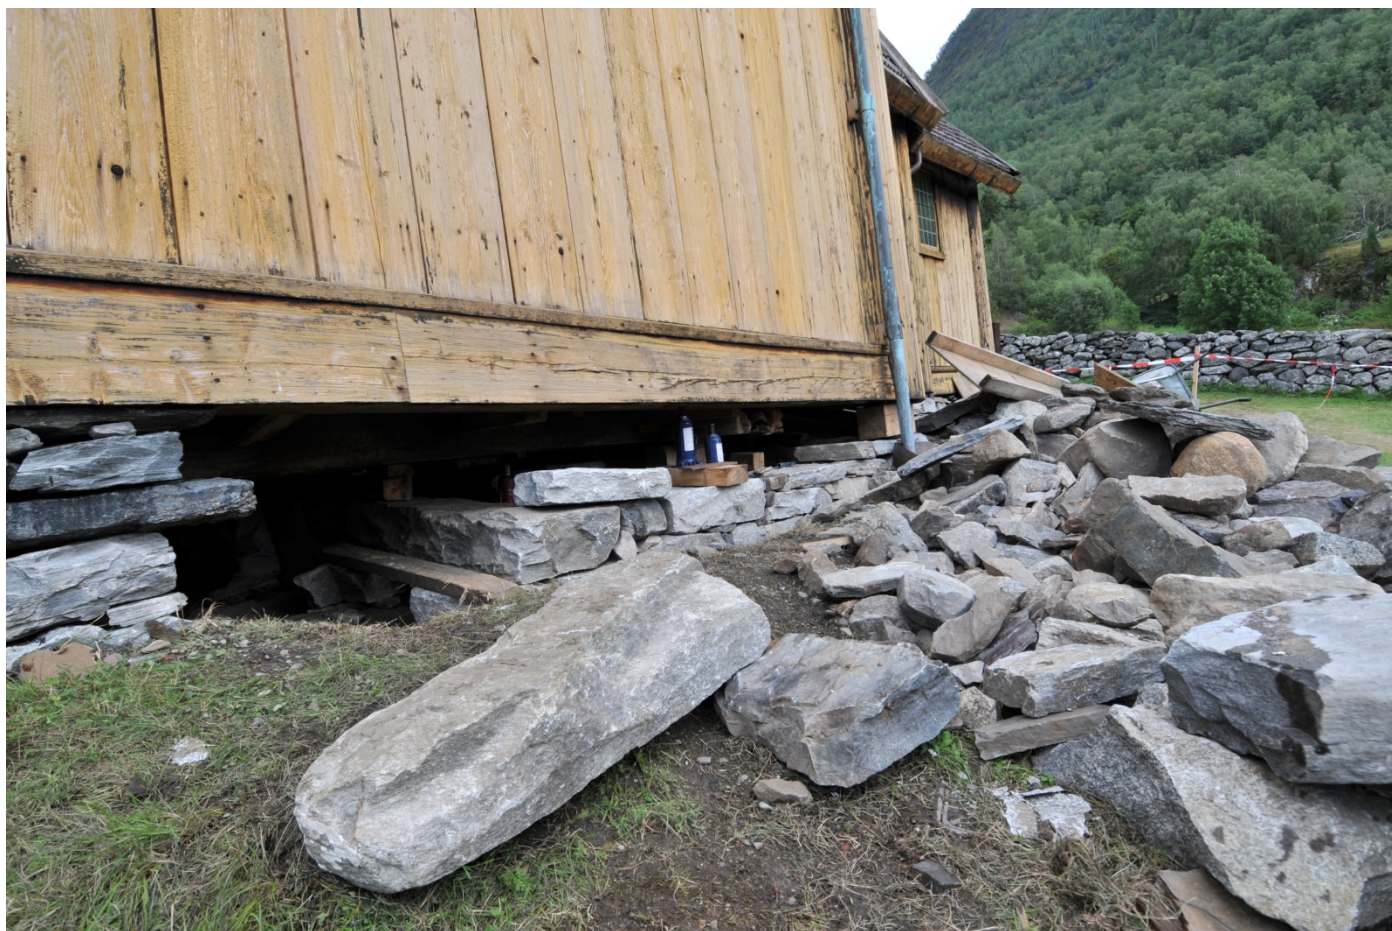
Ny grunnmur: Etablering av grunnmur med nye fundament og stabile murar. Foto: Leif Anker, Riksantikvarens arkiv.

Med bakgrunn i dei undersøkingar som var gjort vart det vedteke at fundamenta og måtte utbetrast. For å få gjennomført dette var det naudsynt å ta ut golvet i kyrkja. I samband med dette arbeidet var det naudsynt å sikre inventaret og kunsten i kyrkja og interiøret måtte demonterast og oppbevarast i ein klimaovervaka container.⁷ Etter at ein hadde fjerna golvet fekk ein eit tydlegare intrykk av kva som var tilstanden under kyrkja, og det vart tydeleg at hovudorsaka til setningane i bygget i dei seinare åra var dårleg fundamentering under kyrkja. Det vart klart at ein måtte legge om samtlege fundament og murar under kyrkja for å sikre kyrkja for framtida.

Til dette arbeidet vart det nytta 50 kubikkmeter stein som vart lagt som tørrsteinsmur på store steinputer som vart etablert på grunnen. Golvet vart montert slik det opphavleg hadde vore, på bjelkar som ligg mellom

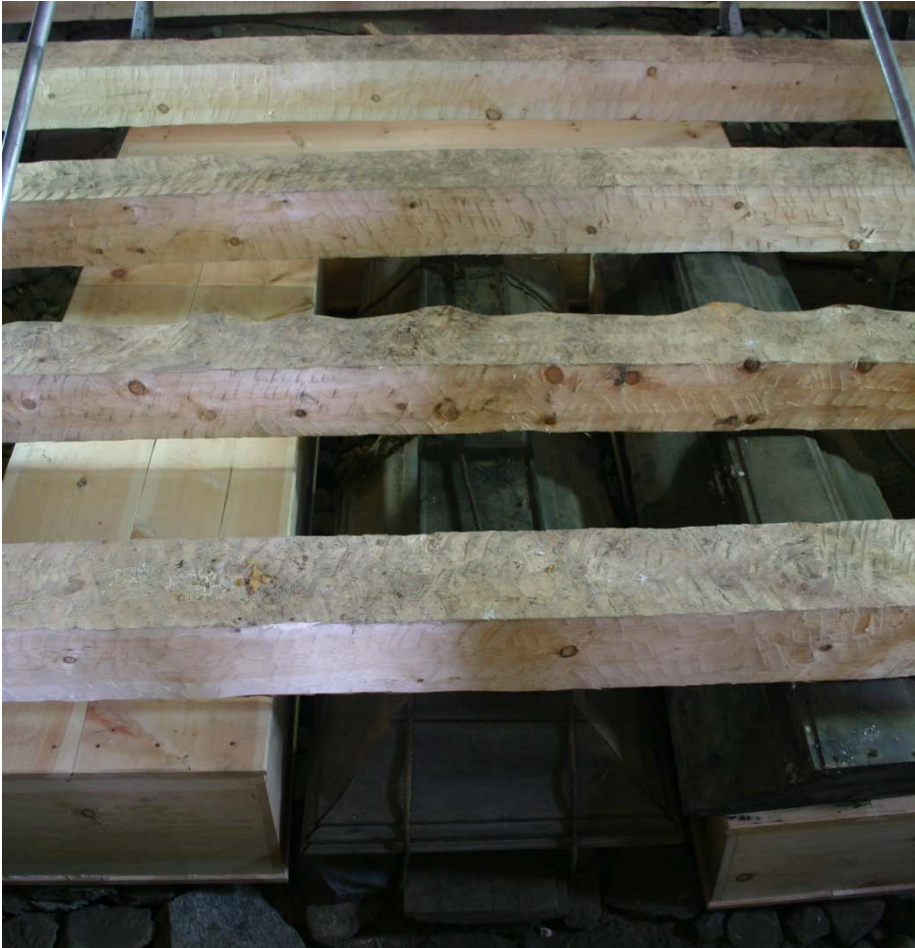
Før tilbakelegging av golv: Nye bjelkar mellom grunnstokkane og nye kister til nokre av kistebergravingane under golvet. Foto: Leif Anker, Riksantikvarens arkiv.

grunnstokkane.

Bjelkane vart montert med nye kne som er med på å stabilisere konstruksjonen i kyrkja. Bjelkelaget frå 1971 vart såleis ikkje montert. Som eit ekstra tiltak vart det sett inn jarn mellom grunnstokken og svilla på nordsida av kyrkja. Jarna vart montert i eksisterande hol i svilla og har ikkje noko konstruktiv funksjon slik kyrkja står no, men er eit tiltak for å stabilisere kyrkja ved eventuelle rørsler i kyrkjebygget. Detaljen kan studerast i biletet på førre side i rapporten.

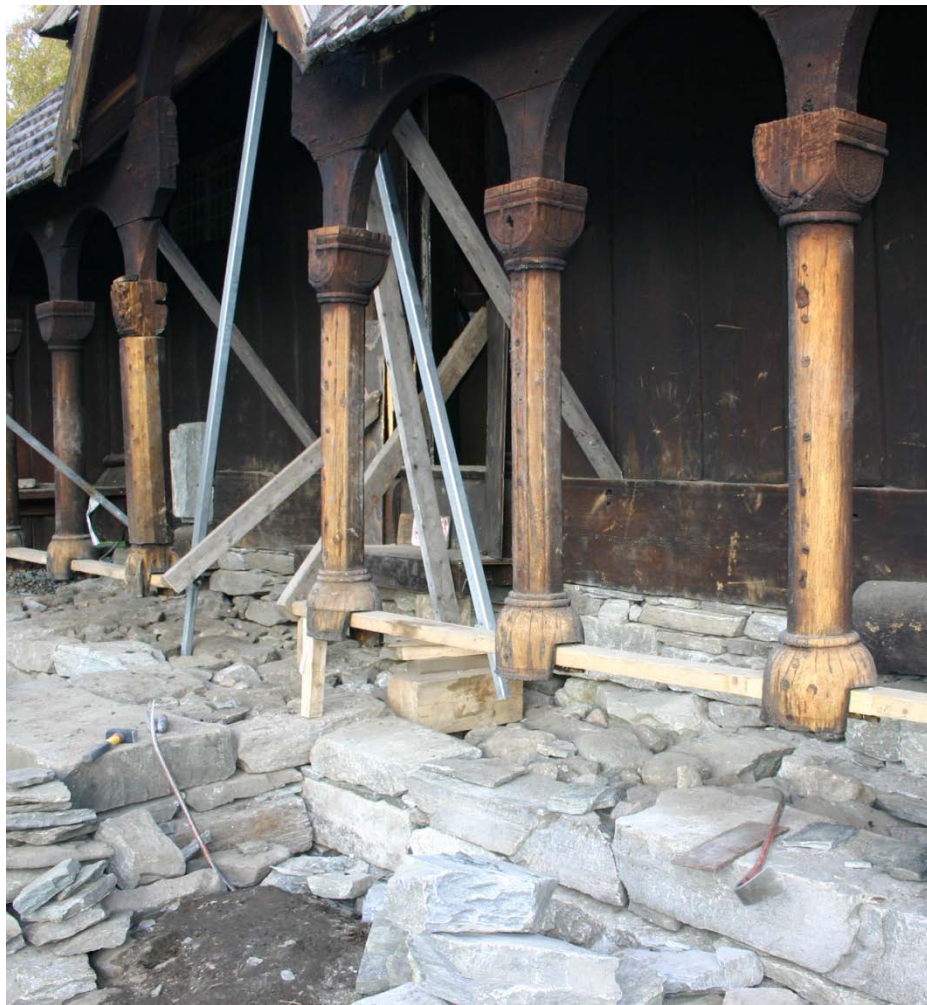
Svalgangen: Kyrkja slik ho stod under arbeidet med svalgangen. Foto: Leif Anker, Riksantikvarens arkiv.

Ved arbeidet med grunnmuren vart det påvist behov for utbetring i delar av svalgangen

rundt hovudinngangen på kyrkja. Fyrst og fremst vart også muren under svalgangen demontert og etablert på nytt. Utover dette vart det spunsa i botnsvilla mot nordvest, samt ved steintrappa ved inngangen. Steinhellene i golvet i svalgangen vart lagt tilbake etter at steinmuren var ferdig mura.

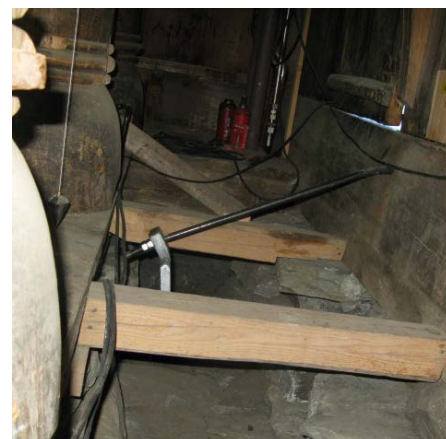
Jarn: Mellom grunnstokk og svill. Foto: Sjur Mehlum, Riksantikvarens arkiv.

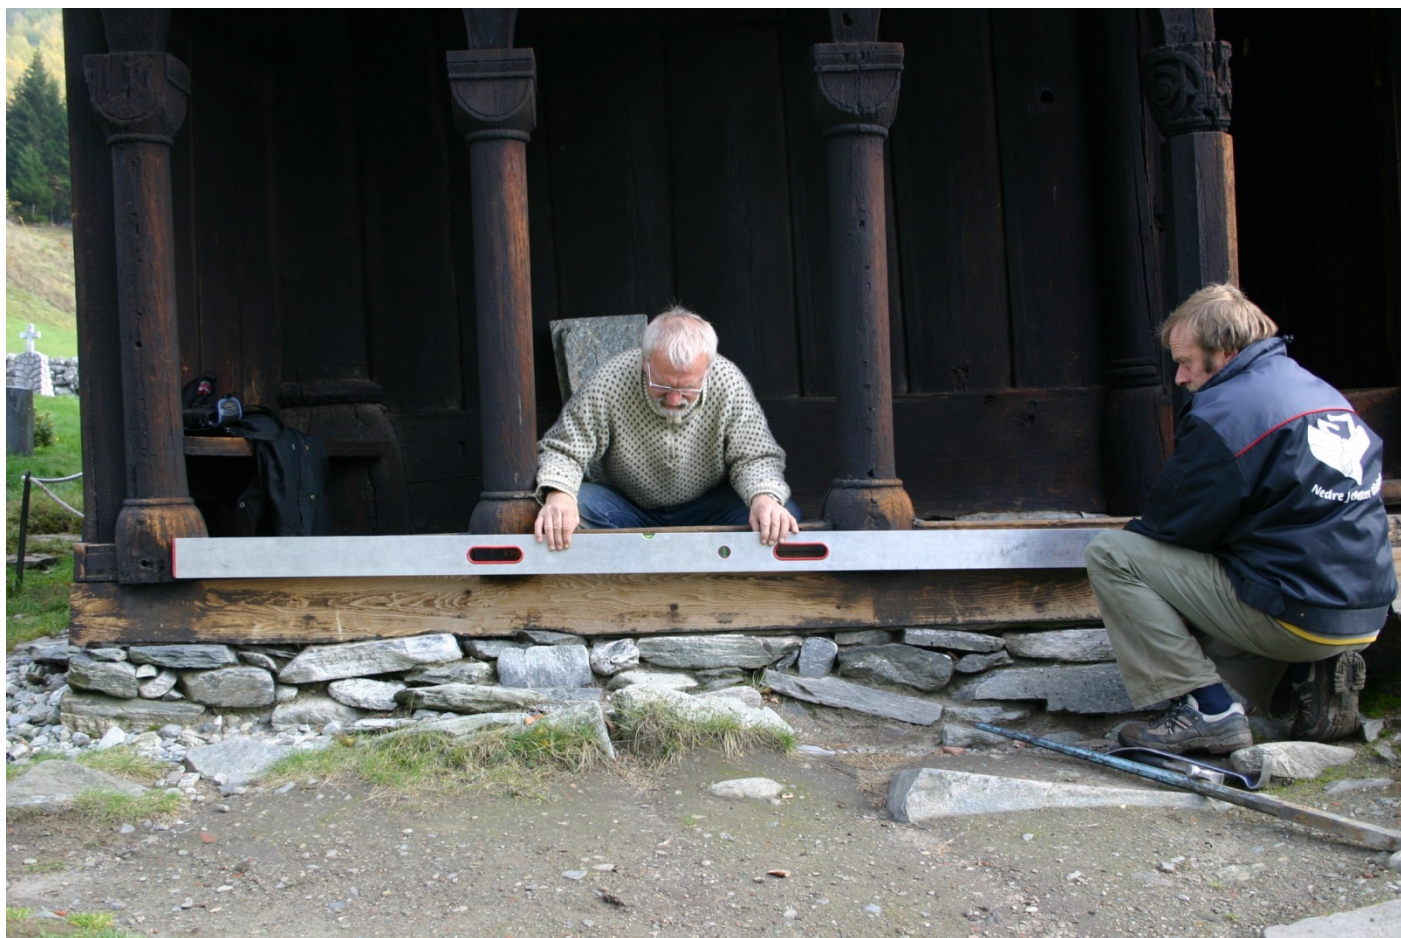
Undersøking: Bjarne Sunde og Halvor Slåtten undersøker svalgangen ved kyrkja. Foto: Nedre Jølster Bilelag, Riksantikvarens arkiv.

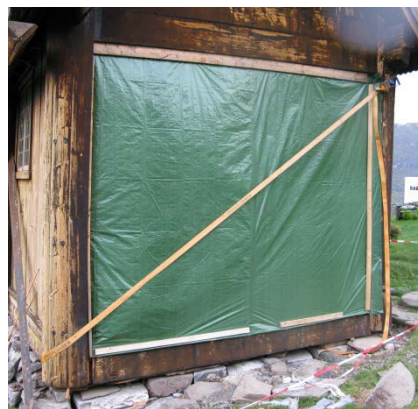
Yttervegg: Endeveggen aust i koret vart demontert og reparert. Foto: Sjur Mehlum, Riksantikvarens arkiv.

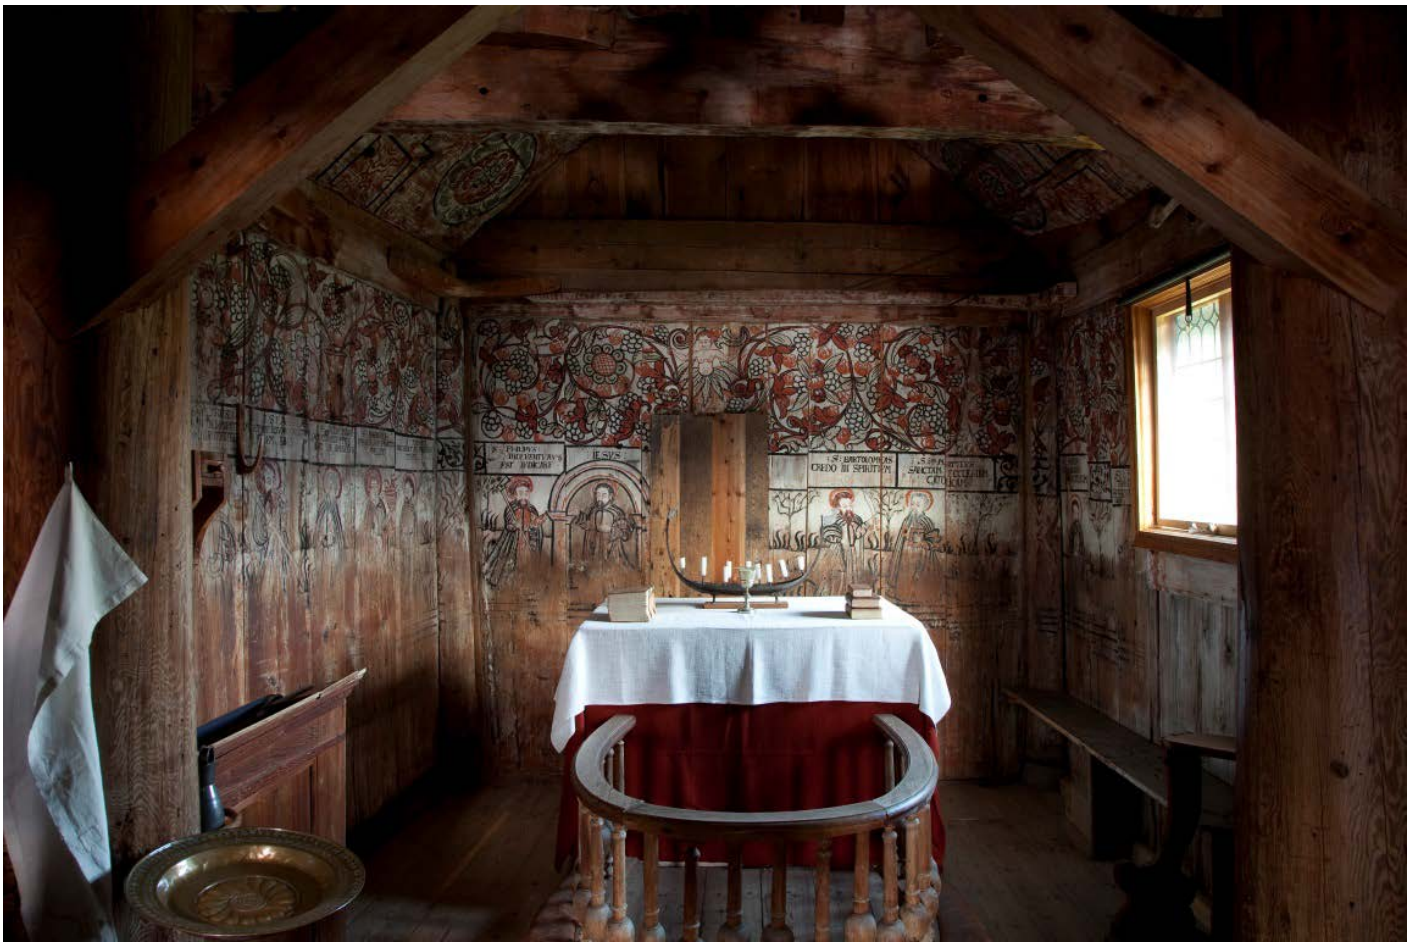
Koret: Limfargedekoren i koret vart behandla og konsolidert. Foto: Leif Anker, Riksantikvarens arkiv.

I samband med at kyrkja vart retta opp tok ein ut alt inventaret i kyrkja. Samstundes vart det lagt ein plan for konservering av limfargedekoren på veggane og i taket i koret. Limfargedekoren på veggane i koret er datert 1601 og er truleg ikkje tidlegare behandla eller konsolidert. Då dei innvendige bygningsarbeida var ferdige i 2011 vart lim fargedekoren tilstandsvurdert, reinsa og punkt-konsolidert.¹⁰ Samstundes vart utvalde område av limfargedekoren på veggane skanna og registrert med eit overflateprofilometer.¹¹

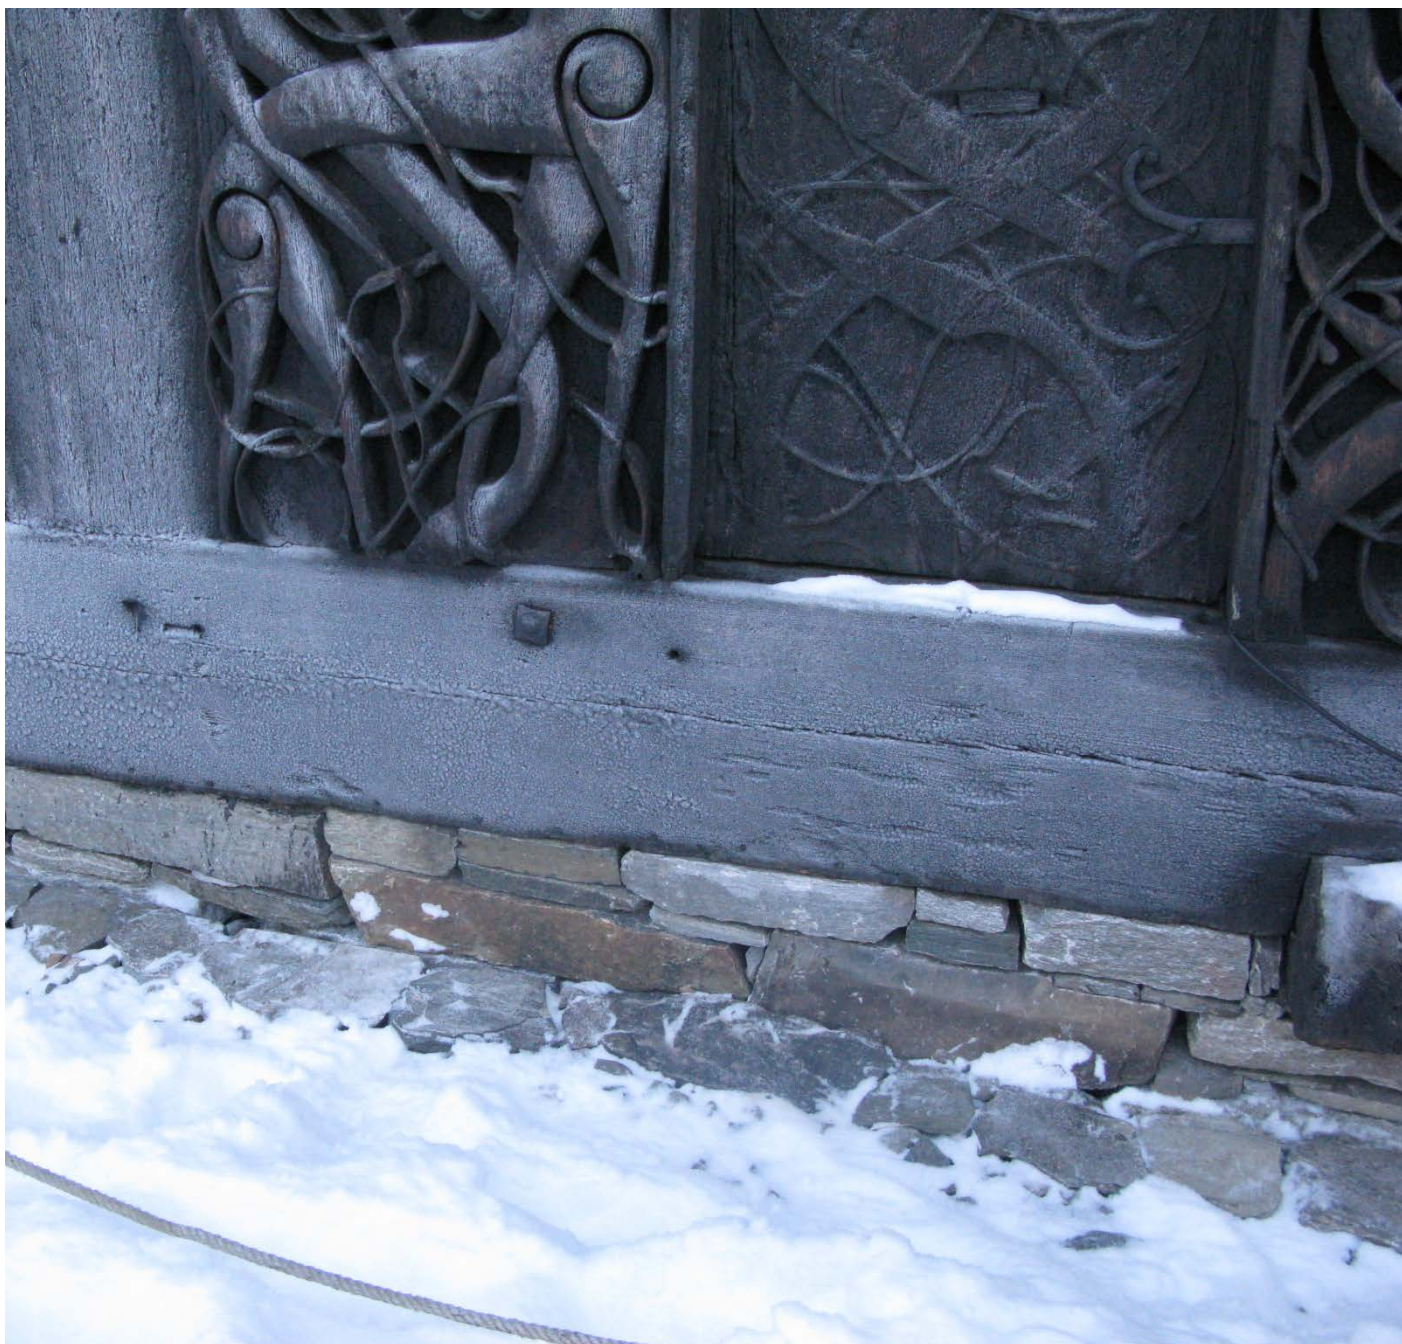
delar. Mest trykkande og kritisk framstod forholda rundt tileveggen med nordportalen. Lastene som opphavleg skulle takast av rekka av stavar i nord sette no tileveggen i spenn og pressa vegsvillen ut av stilling. Det var ein problematisk situasjon og fleire handverkarar var av oppfatninga at vidare belastning av svill en kunne leie til at svillen brotna i tillegg til at svillen var svert utsett for røteskader slik den låg.⁴

Veggsvilla i nordre omgangsvegg vart nøye vurdert. Då røteskadane ikkje var strukturelle vart svilla korkje bytt eller spunsa.

Svilla i nordveggen: Svilla vart korkje bytt eller spunsa, men fekk ny grunnmur under. Foto: Sjur Mehlum, Riksantikvarens arkiv.
