Flesberg stavkyrkje

- Dokumentasjon av stavkyrkjeprogrammet

Dokumentasjon av
stavkyrkjeprogrammet

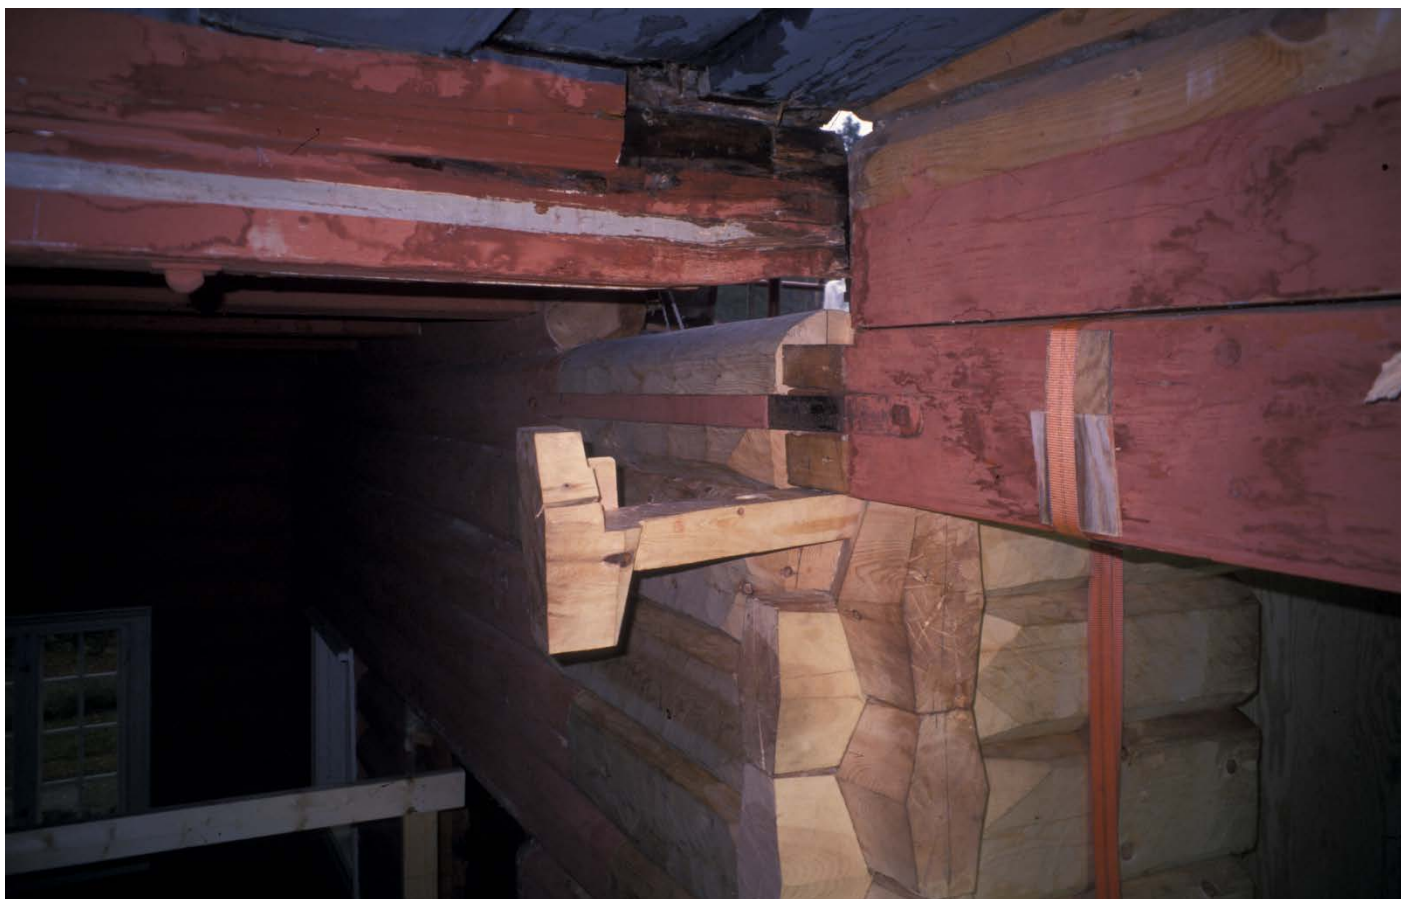
Novhovud: Spunsing av laft oppunder taket i kyrkerommet . Foto: Helge Paulsen, Riksantikvarens arkiv.

Den første stokken som var røteskadd i øvre del, om lag ein meter frå laftehogget, vart spunsa. Det var ein stor fordel at same handverkar stod for heile laftinga, då ein heile tida må tenkje på overhøgde og krymping. Samstundes korleis

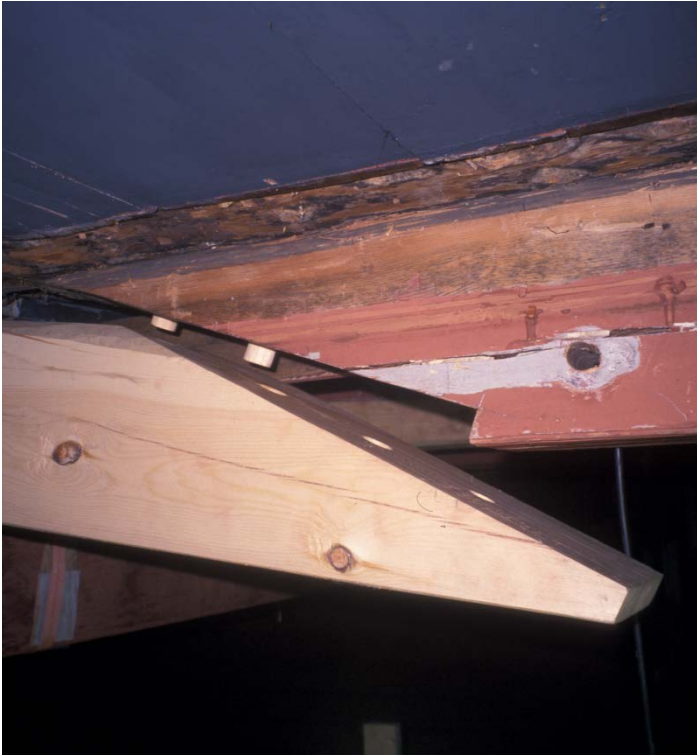
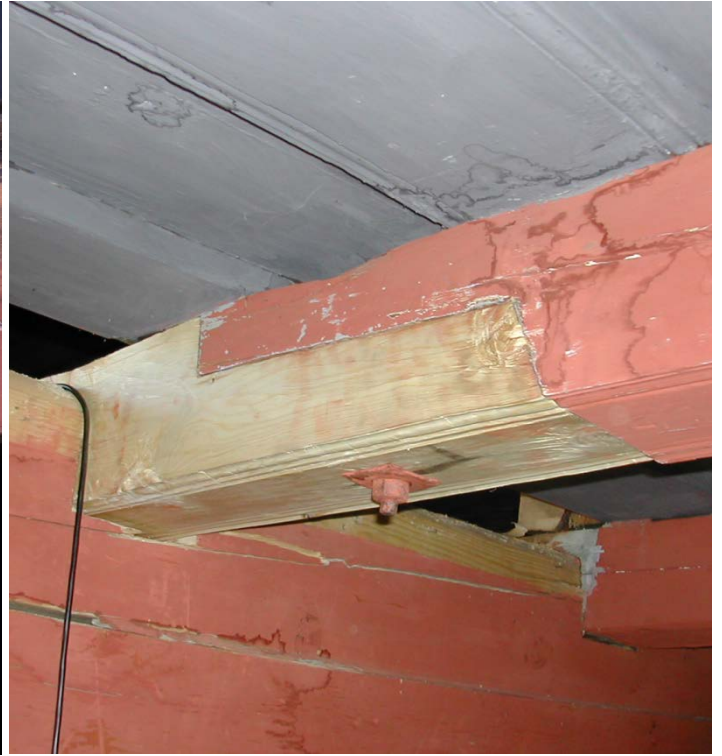
Spunsing: To ulike utføringar av spunsar i takbjelkane i kyrkja. Foto: Helge Paulsen, Riksantikvarens arkiv.

den siste stokken skulle setjast inn for å få ei rett avslutting. Fyrste stokk (takbjelke) i innvendig gavl mot austre krossarm var røteskadd og vart skøytt med skrå hakeblad og fest med ein eksisterande bolt, som gjekk gjennom fleire stokkar. Den andre bjelken vart skøytt med rett hakeblad, også den vart fest med ein eksisterande bolt. Dei to fyrste stokkane over himlinga i gavlen, over søndre tverrskip, var tidlegare kutta, truleg på grunn av røte. Den fyrste om lag to meter og den andre om lag ein meter. Gavlen hadde då understønad på ein tverrgående boks som kvilte på stavlegja mot sør som var hengt opp i ein ås i den andre enden. Den fyrste stokken var frisk og

hadde eit solid opplegg mot vest, denne vart difor bevart og tilført ein solid skøytt.

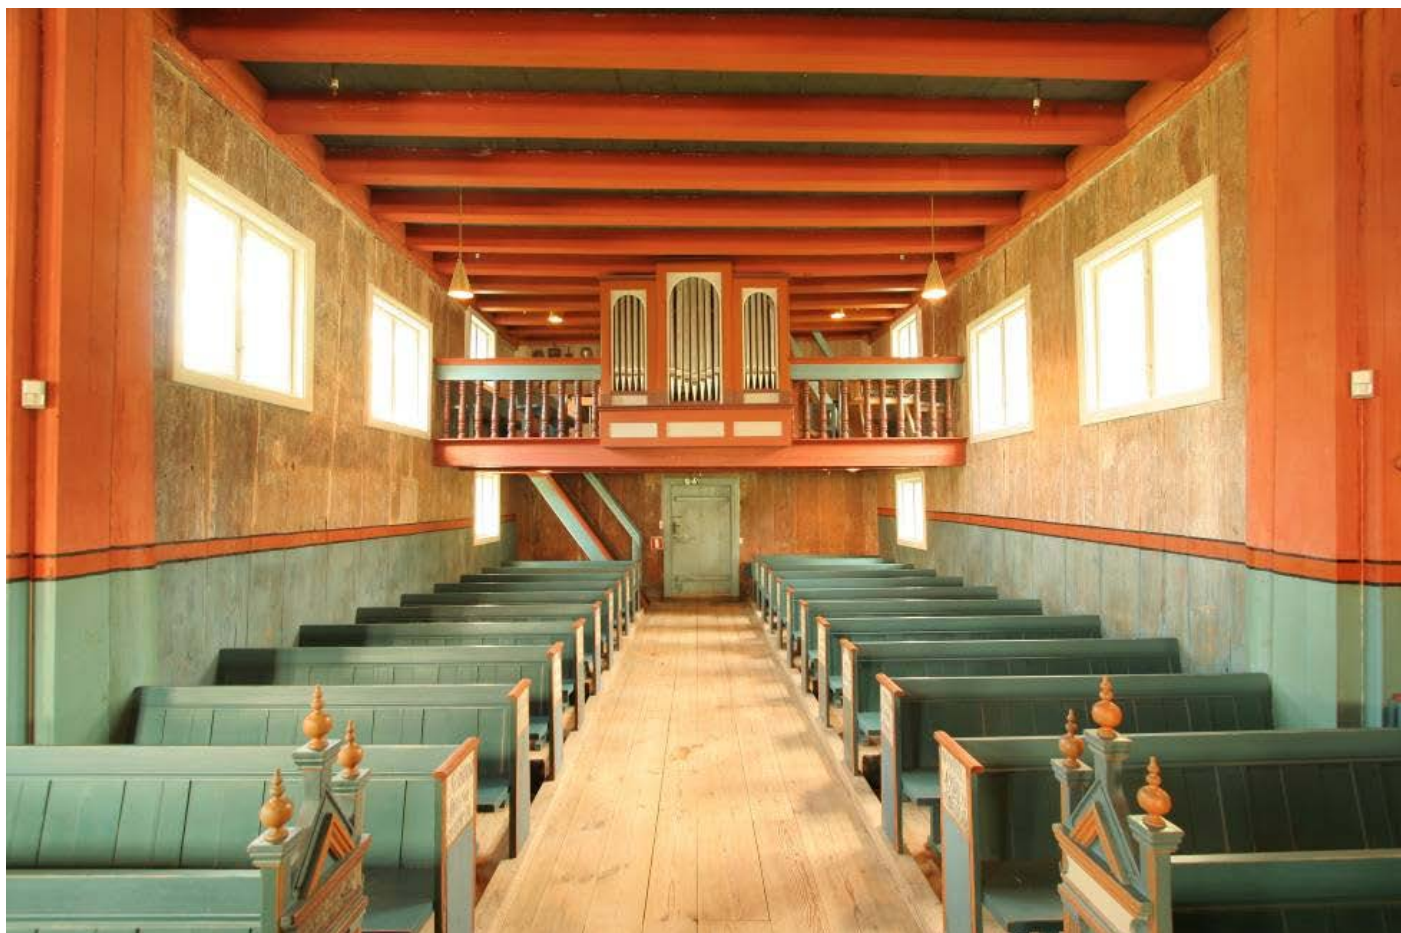
Forprosjektet konkluderte med at frilegging av eldre veggdekor var mogleg. I 2006 vart det dermed gjennomført ei avdekking. Arbeida starta i 2006 og heldt fram i periodevis fram til 2008.³ Den generelle tilstanden på den avdekka dekoren må omtalast som fragmentarisk. Det vart trass i dette vedteke at det ikkje skulle gjennomførast noko form for komplettering eller retusjering.

Limfargedekor: Vestre krossarm etter avdekking. Foto: NIKU, Riksantikvarens arkiv.

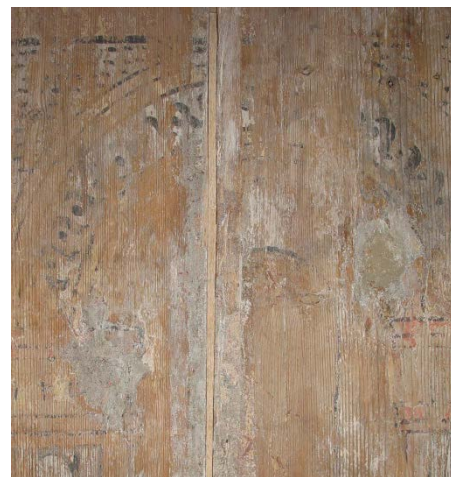
Limfargedekor: Detalj frå vestre krossarm etter avdekking. Foto: NIKU, Riksantikvarens arkiv.
