RAPPORT

Uvdal stavkyrkje

- Dokumentasjon av stavkyrkjeprogrammet

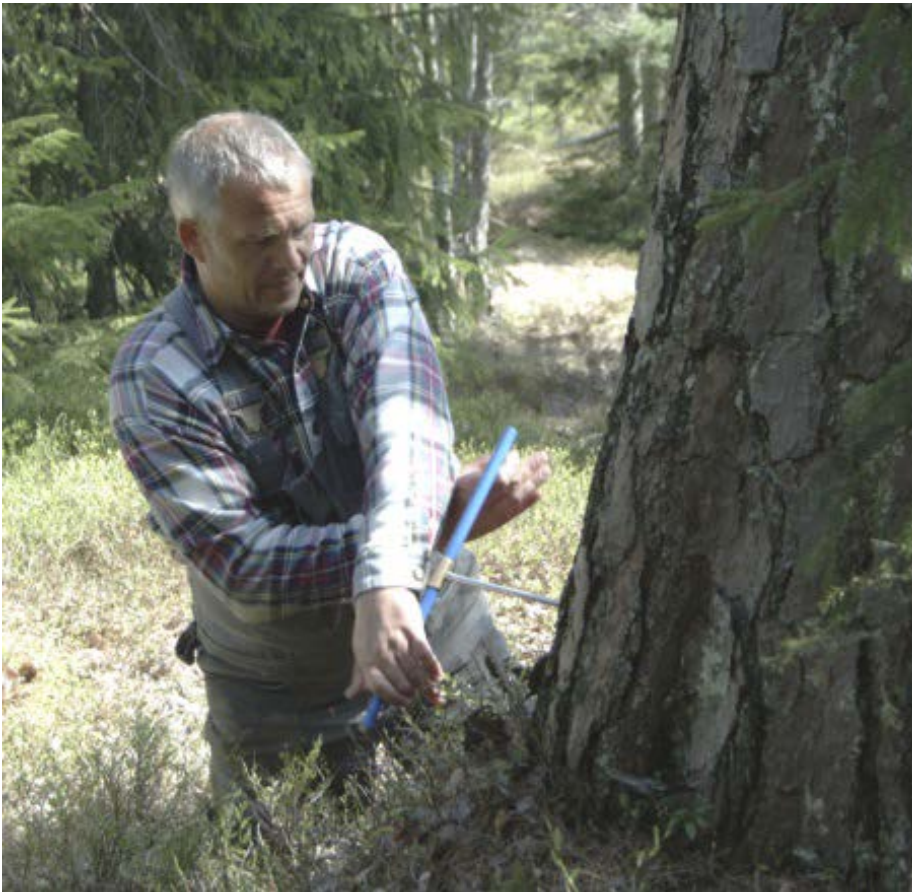
Prøvetaking: Hans Marumsrud undersøker kvaliteten på fura. Foto: Thomas Kofstad, Riksantikvarens arkiv.

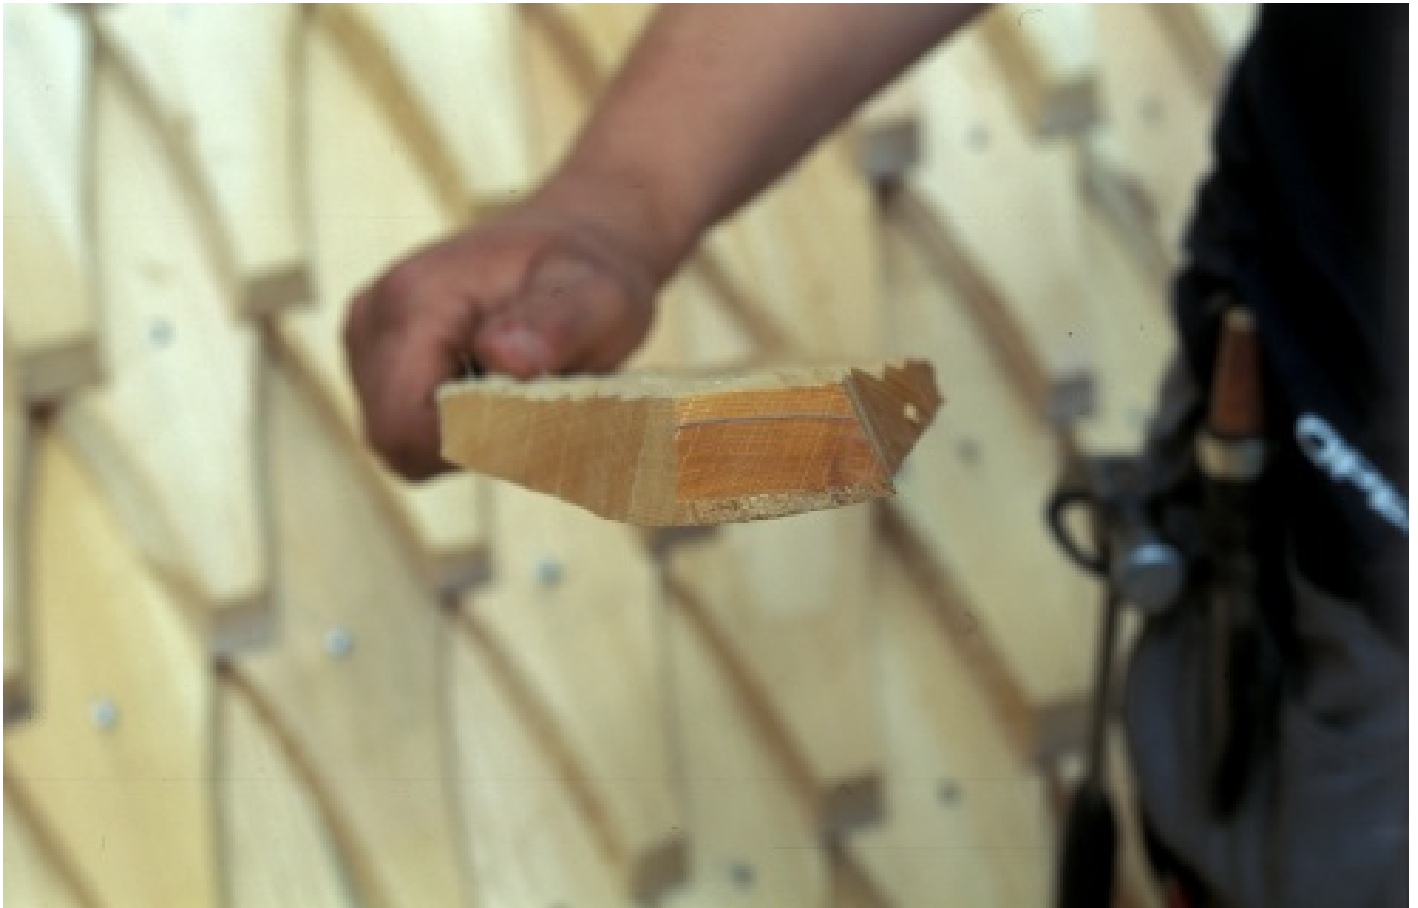
Spon: Storleiken på spona vart tilpassa dei som låg på taket. Foto: Thomas Kofstad, Riksantikvarens arkiv.

Storleiken på spona vart tilpassa den spona som låg på taket frå før. Spona har det ein kan kalle ein «svung» på kvar side, medan den nedste spona er avrunda. All spon vart lagd med same lektaavstand som tidlegare.

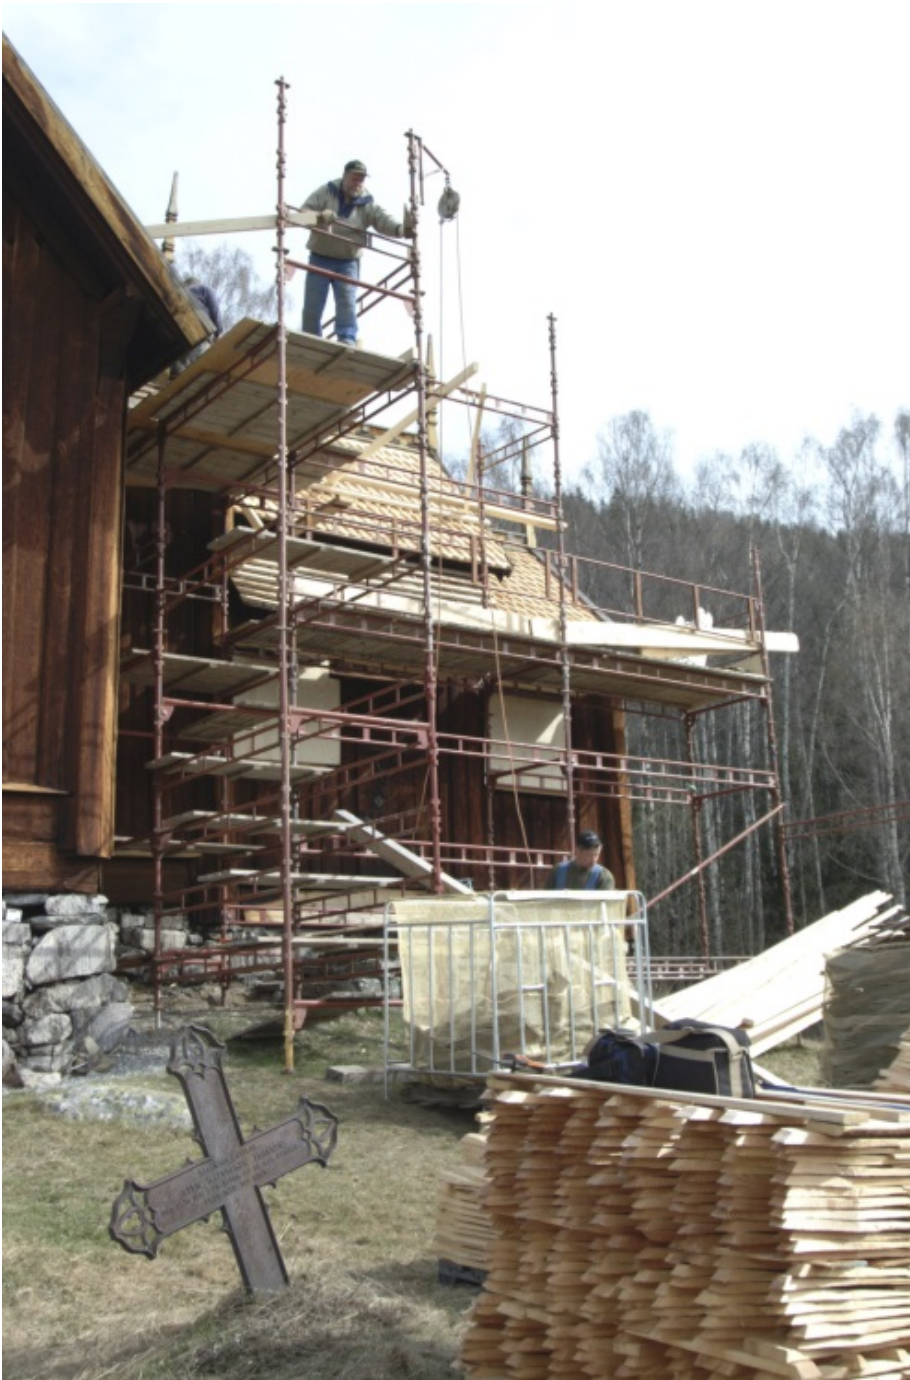
Sponlegging: Store mengder spon må tilpassast. Foto: Thomas Kofstad, Riksantikvarens arkiv.

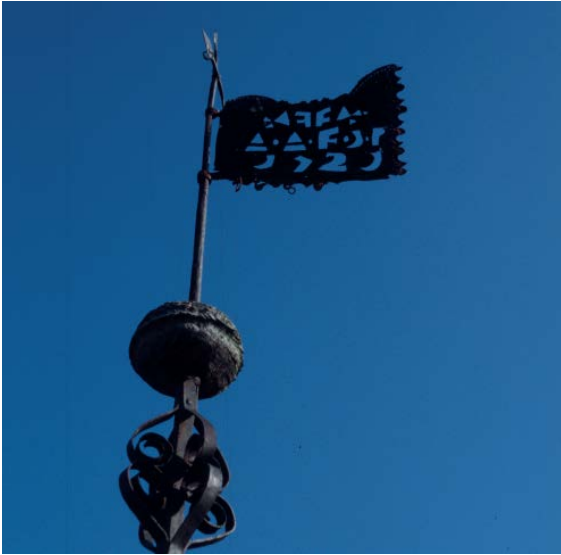
Vindfløya: Ny kopi vart montert. Foto: Ellen M. Devold, Riksantikvarens arkiv.

spiret vart behandla med Owatrol. 3 spon på nordsida av spiret var i så god stand at dei kunne nyttas om.⁴ I samband med istandsetting av takryttaren vart det vurdert og vedteke at vindfløya frå 1721 var så tynnslitt at det var ynskeleg å erstatte den med ein kopi. Smeden Bjørn Olav Olesrud fra Tinn lagde nytt blad som nøyaktig kopi av den gamle vindfløya.⁵ Etter ferdig montering vart taket og spiret på takryttaren tjæra. Vindfløya på vestida av skipet var råteskadd i overkant. Denne er, i motsetjing til vindfløya på takryttaren, av furu. Det var også ein sprekk i spirstonga under vindfløya. Det vart lagd ny vindfløy i 100% kjerneved av furu. Det vart også lagd ein kopp i kopar som vart montert på spirstonga for å forsterke den. I tillegg vart det montert ein rund topp av kopar både på spirstonga og på vindfløya.⁶

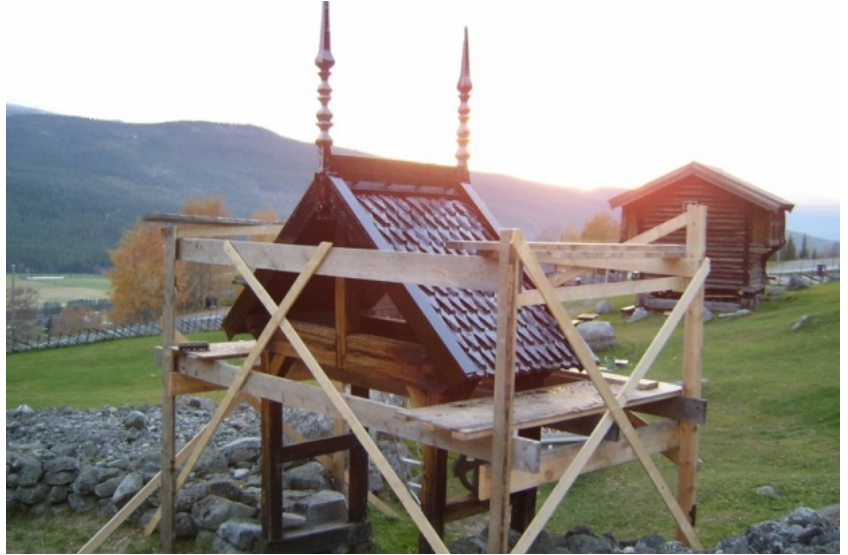
Kyrkjegardsporten: Ny spontekking på taket ferdig tjærebreidd. Foto: Ellen M. Devold, Riksantikvarens arkiv.

rigga stillas rund portalen og gamal spon vart rive. Sløyfer og leker vart funne i så god stand at det ikkje var naudsynt å fjerne desse. Det vart tilverka ny spon samt ny mønekam til taket. I tillegg vart spiret mot aust i så dårleg stand at dette måtte erstattast av ein kopi, medan spiret mot vest kunne spunsast med nytt friskt virke. Etter

montering av ny spon, mønekam og spir vart taket tjæra.

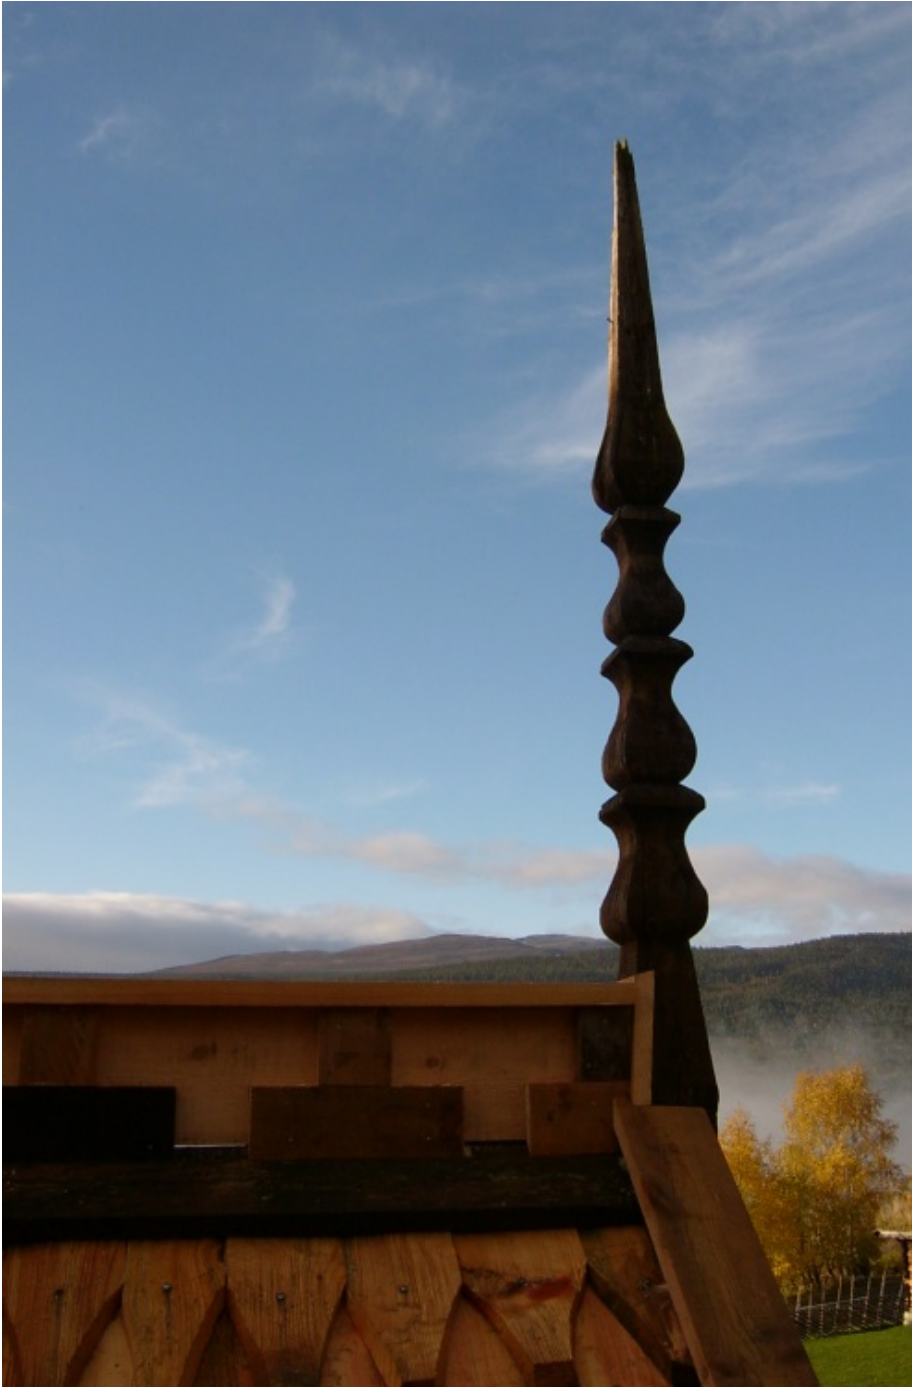
Kyrkjegardsportal: Ferdig tjæra med nytt og spunsu spir montert på taket. Foto: Ellen M. Devold, Riksantikvarens arkiv

Kyrkjegardsportalen ved Uvdal stavkyrkje står i muren inn til kyrkjegarden og i den øvste sida av portalen er eit gammalt hjulkors i kleberstein sett inn. Ved synfaring var konstruksjonen i portalen i god stand, medan spon og spir på taket var sterkt slitne. Det vart difor vedteke å legge ny spon på taket. Det vart
