RAPPORT

Haltdalen stavkyrkje

- Dokumentasjon av stavkyrkjeprogrammet

Dokumentasjon av
stavkyrkjeprogrammet

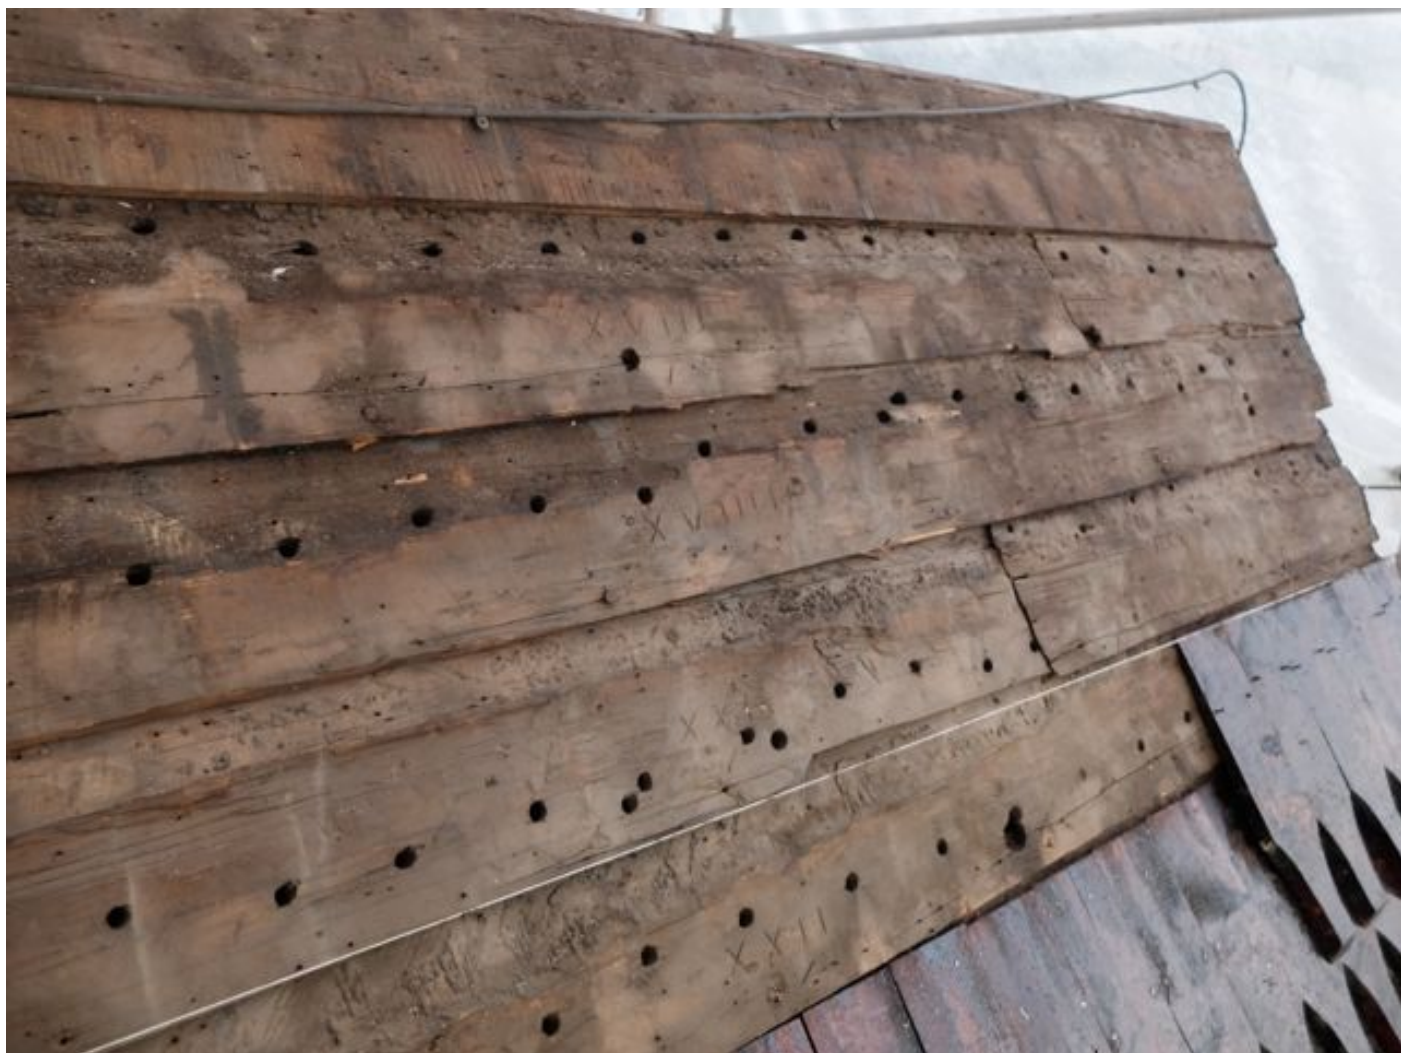
Sulagt tak: Det opphavlege sulagde taken under nyare spontekking. Foto: Bård Strømgren, Riksantikvarens arkiv.

det øvste, bevart frå mellomalderen. Dei fleste av takborda var merkt med romartal frå ei tidlegare flytting. Ein vedtok difor å legge spon for å bevare det originale sulagde taket på koret, medan ein på skipet demonterte dei opphavlege takborda for å leggje eit nytt komplett sulagt tak. Dei opphavlege bygningsdelane vart demontert svært varsamt og deretter magasinert. Avgjerdsle med å legge sulagt tak på skipet var ei avgjerdsle som braut med prinsippet om å ikkje drive tilbakeføring ved istandsetjingsarbeidet i stavkyrkjeprogrammet.⁸ Dei nye sulagte borda på taket vart

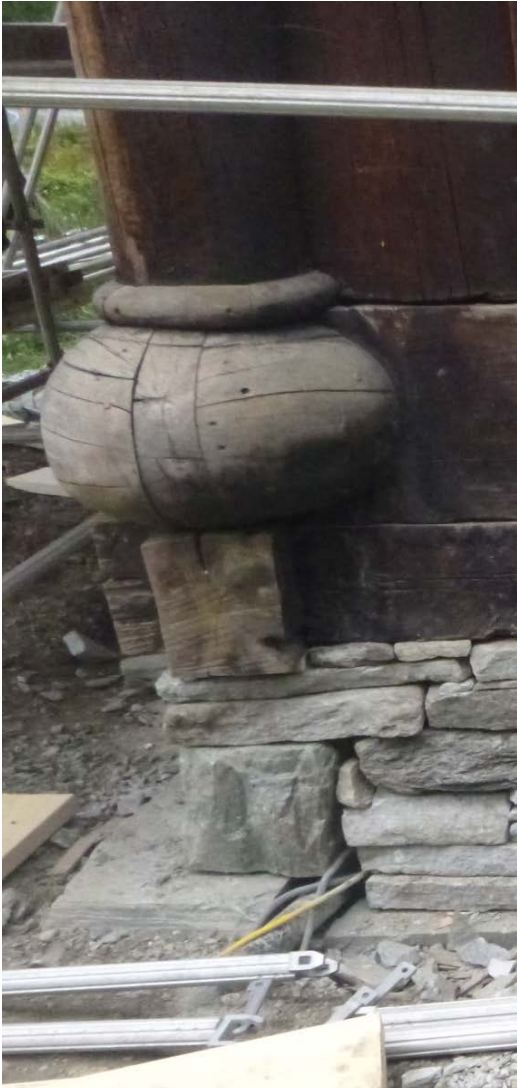
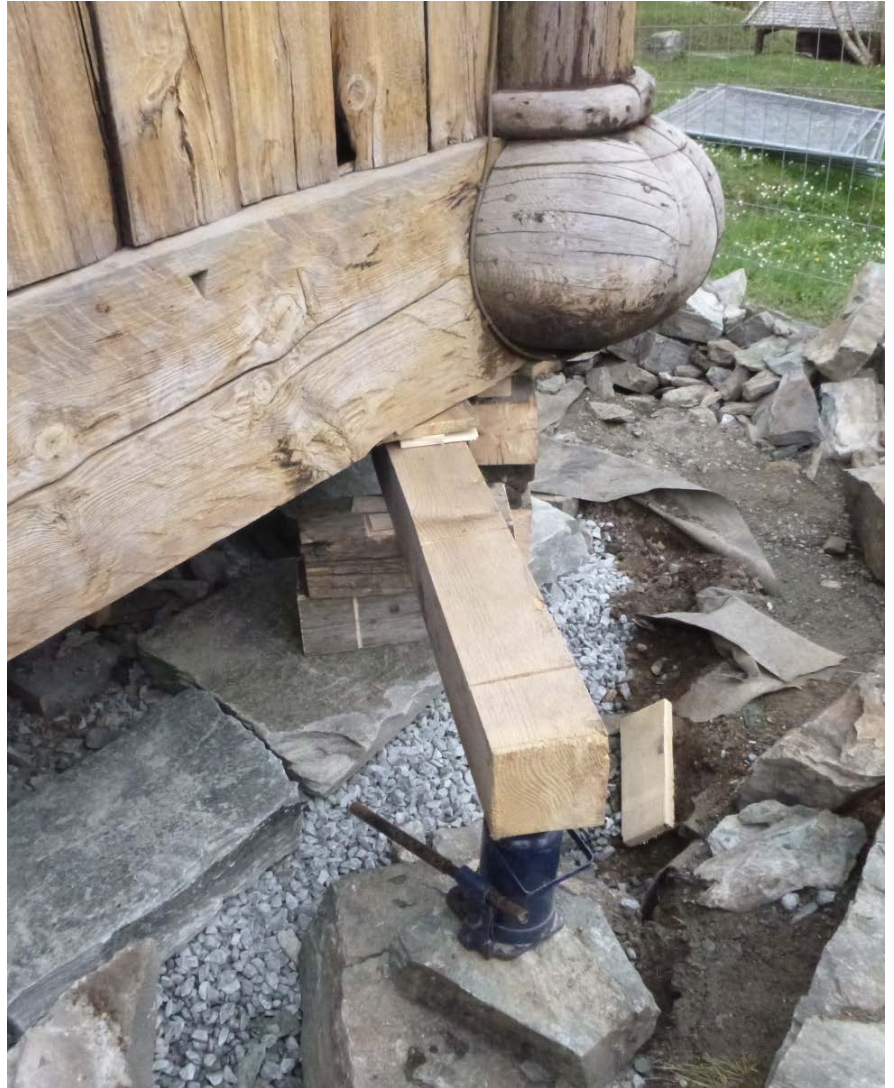
Ved synfaring ved Haltdalen stavkyrkje var det klart at det var naudsynt å etablere nye fundament under kyrkja. Gråsteinsmur burde delvis rivast og murast om på nytt, med betre omlegg på stein og tilbakefylling. På hjørnet mellom skipet og kor, fasade sør, hadde skipet «glidd ut» om lag seks centimeter. Gjennom stavkyrkjeprogrammet ville ein forsøke å utbetre denne utglidinga om mogleg. Nokre mindre delar av kyrkja, til dømes «kulene» på stavane, hadde

Ny mur: Etablering av ny mur under kyrkja. Foto: Bård Strømgren, Riksantikvarens arkiv.

Med bakgrunn i forholda rundt kyrkja vart det vedteke å drenere rundt heile kyrkja for å utbetre situasjonen og skape stabile forhold ved kyrkjebygget.¹

Muren under kyrkja vart utbeta etappevis, om lag 1,5 meter om gangen rundt heile kyrkja. Bjelkelaget vart stempla opp permanent. Det vart såleis mura opp under med fundament tre stader langs heile lengda av kyrkja.

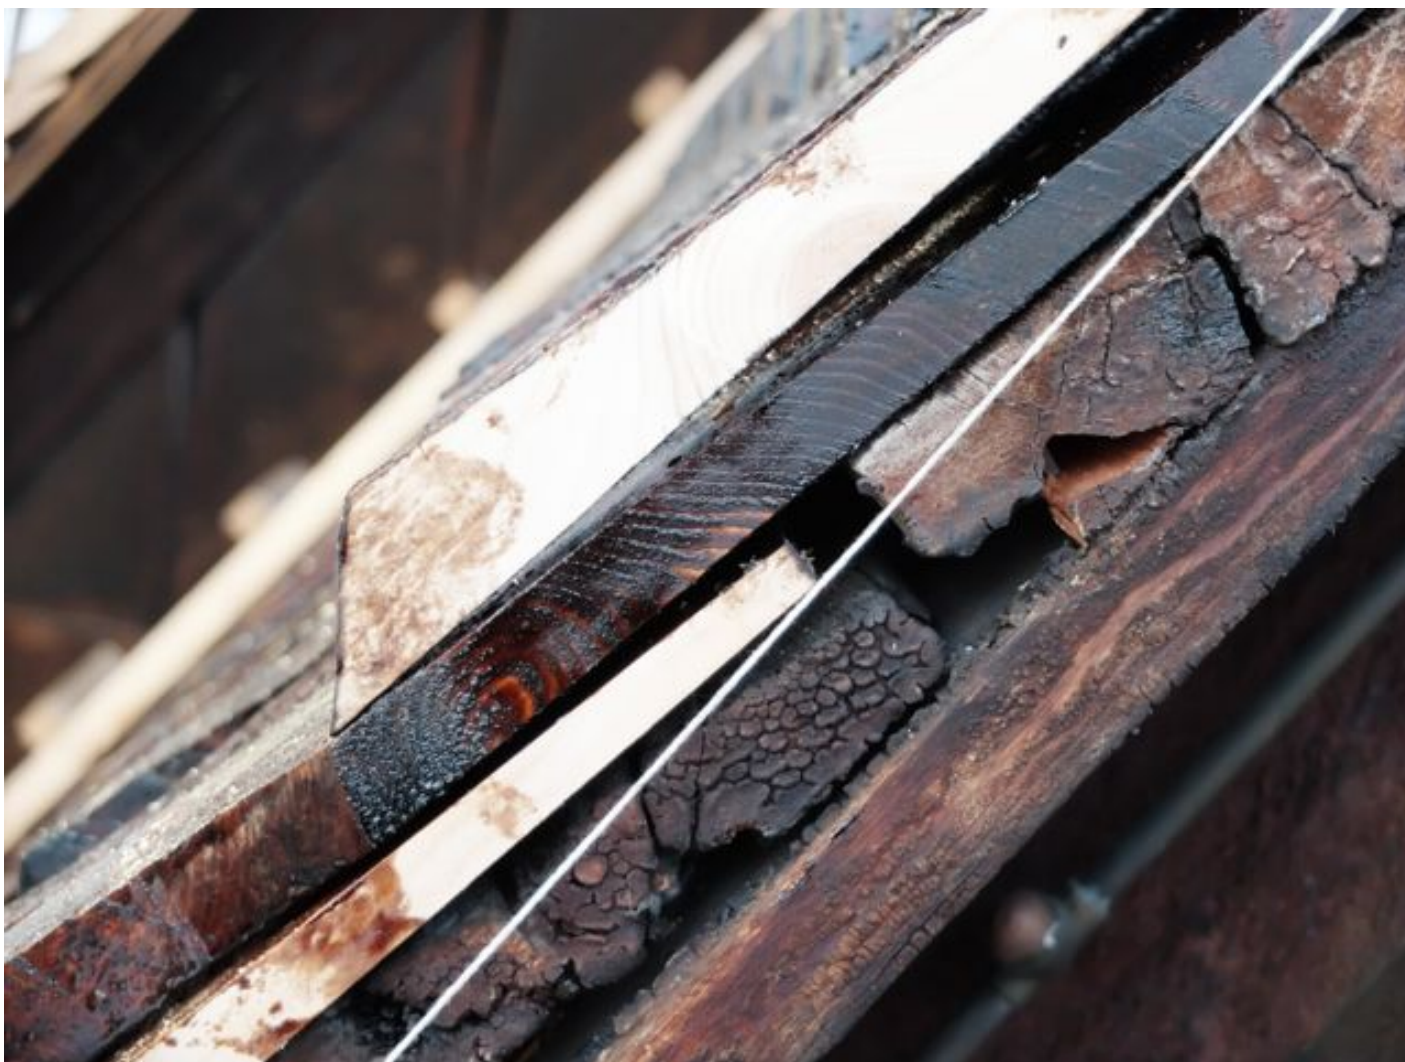
Spontekking : Ny spon over det gamle sulagde taket Foto: Bård Strømgren, Riksantikvarens arkiv.

I samband med istandsetjinga av taket vart det laga nye mønekjolar som vart hogd ut av godt malma virke og montert. Spona var nyprodusert etter mal frå dei gamle. Spona på koret vart tjæra før montering og spikra direkte på det opphavlege takbordet. Etter at arbeidet med taket var fullført vart heile kyrkja tjærebreidd.

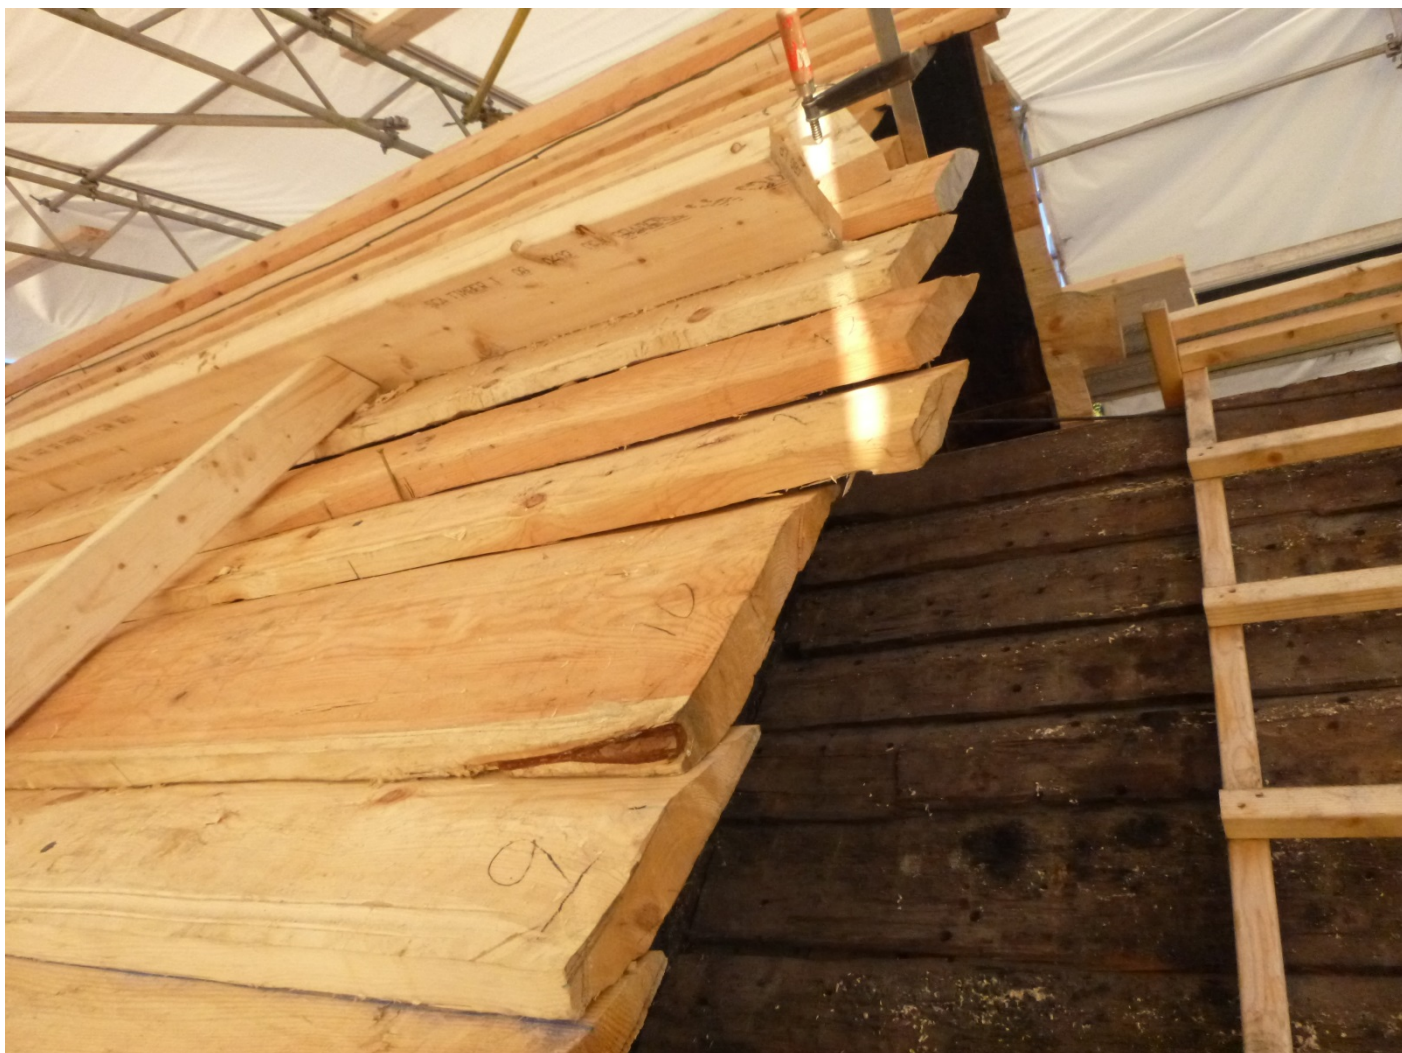
at det skulle leggjast ny spon på heile kyrkje taket, både skip og kor, som eit tiltak for å utbetre eit vêrslitt spontak. Men då arbeidet med å rive av den gamle spona var ferdig, viste det seg at denne avgjerdsla måtte endrast. Det viste seg at det låg originale sulagte takbord under spontaket. På skipet vart det funne to sulagde bord frå mellomalderen nedst på nordsida av taket, og fire bord frå mellomalderen nedst på sørsida av taket. På koret var det også to originale bord nedst på nordsida av taket, medan sørsida av taket hadde samtlege bord frå mellomalderen, med unntak frå

Sulagt tak: Nytt og opphavleg sulagt tak på skip og kor. Foto: Bård Strømgren, Riksantikvarens arkiv.

utforma lik dei gamle, i rikt malma virke.

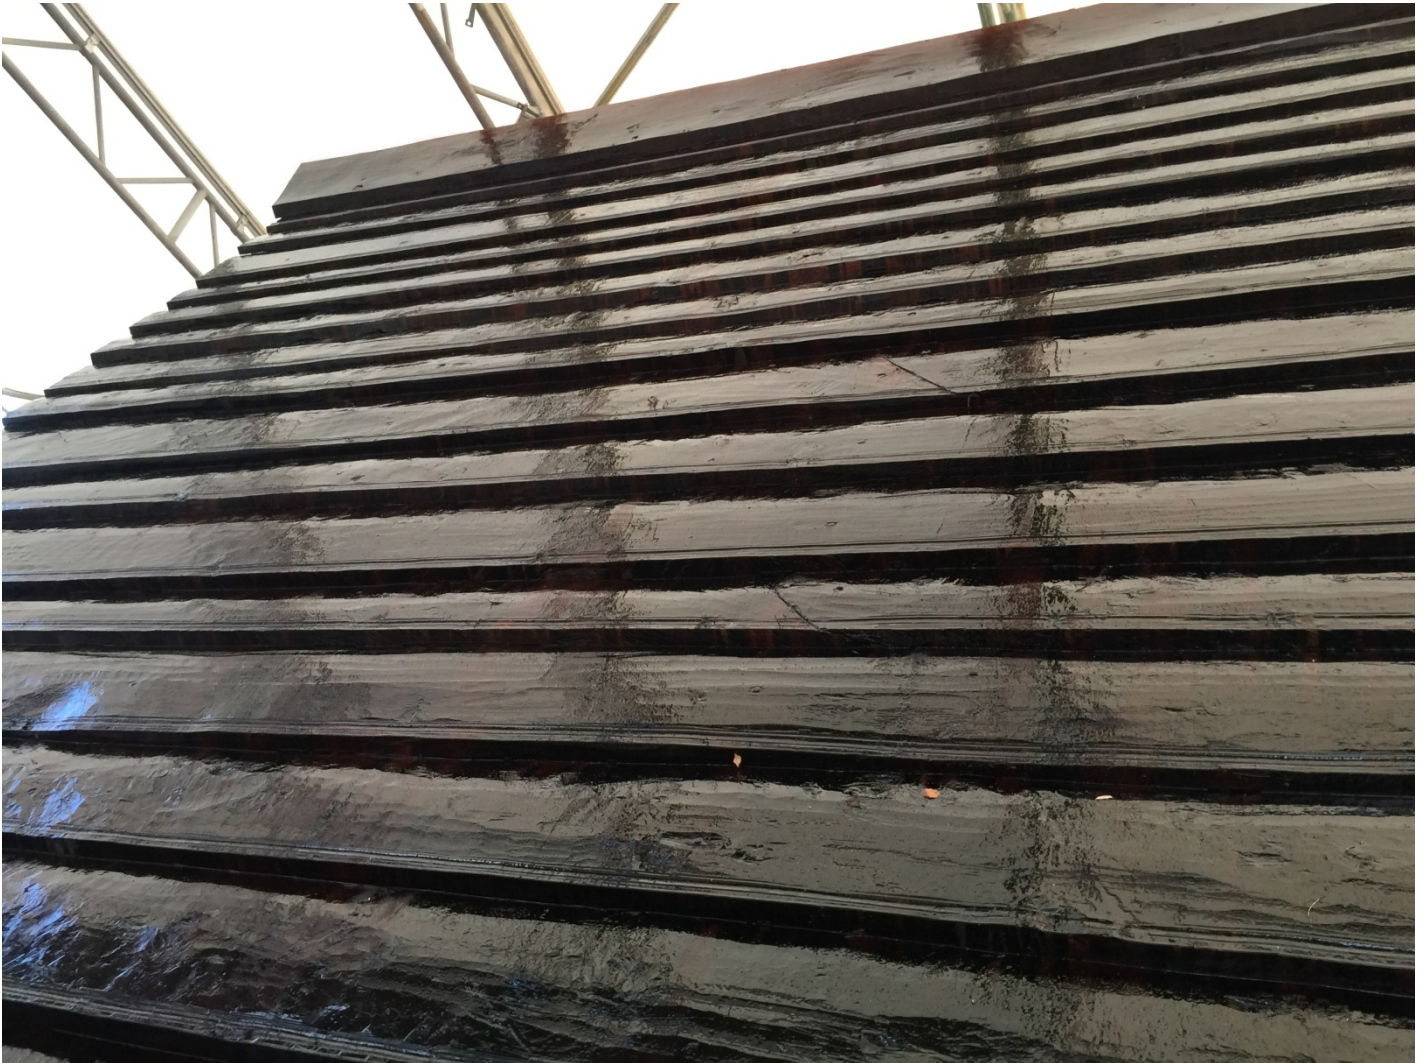
Tjærebreidd: Det nye sulagde taket på skipet. Foto: Bård Strømgren, Riksantikvarens arkiv.
