Borgund stavkyrkje og støpul - Dokumentasjon av stavkyrkjeprogrammet

Borgund stavkyrkje og støpul

Dokumentasjon av
stavkyrkjeprogrammet

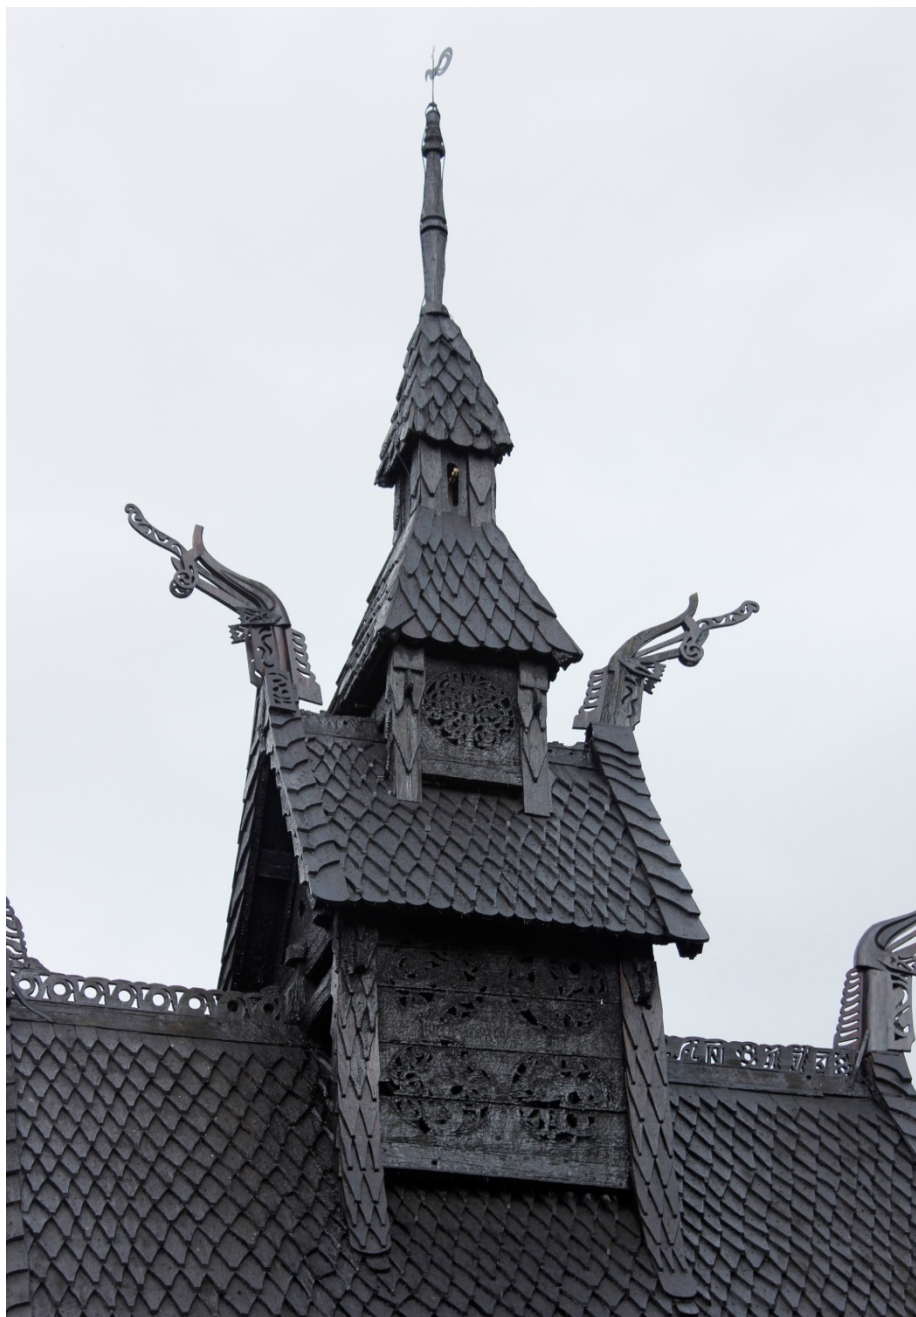
Takryttar: Nye kopiar av dragehovuda vart montert. Foto: Anke Loska, Riiksantikvarens arkiv.

lekkasje ned på taktroa. Det vart laga kopiar av dei karakteristiske dragehovuda på kyrkja. Desse erstatta dei mest slitne kopiane som alt var på taket. Til slutt vart heile kyrkja tjærebreidd.

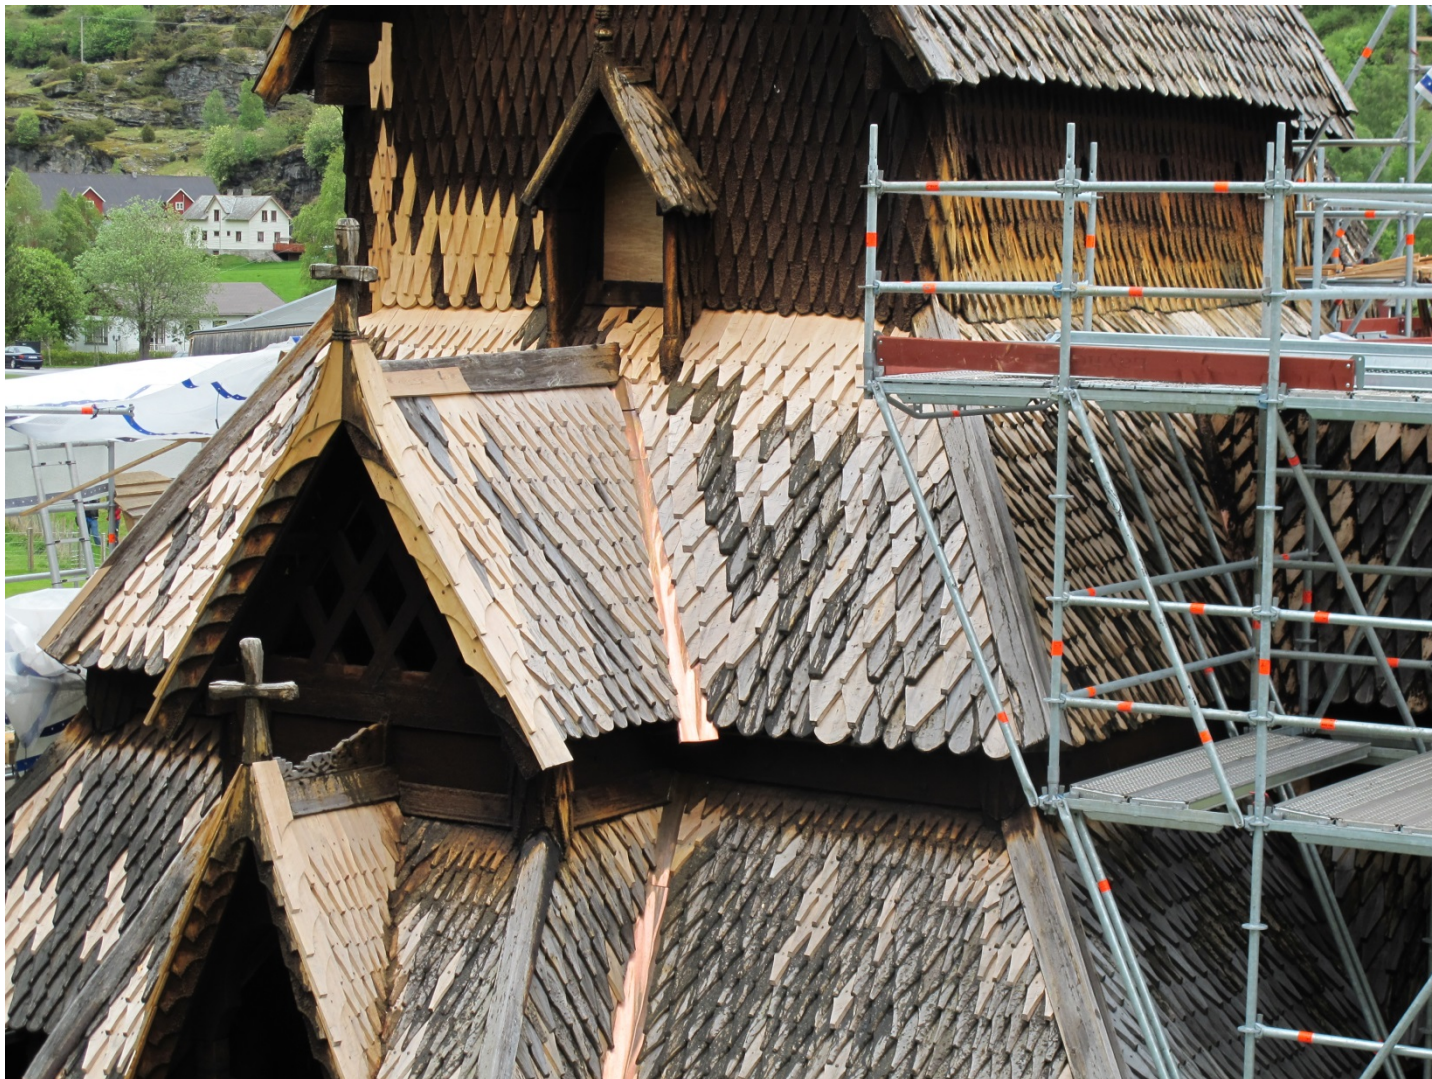
Spontekking: Skifting av spon og kilrenner på taket. Foto: Sjur Mehlum, Riksantikvarens arkiv.

Ein god del av av spontekkinga på taket ved Borgund var prega røte og sprekker.

I perioden 2010-2012 vart om lag 5800 spon vart skift på stavkyrkja. Produksjonen av den nye kløyvde spona vart til stor del gjennomført i Sogn, medan noko vart henta frå Telemark.

Ved istandsetting av taket på Borgund var ein særns nøye med å bevare mest mogleg av opphavleg spon. Røteskadd spon vart fjerna og det vart lagd ny kløyvd spon av høg kvalitet. Fest med klypt spikar. På takflater med nyare spon var ofte røteskadane store då sponen hadde dårleg kvalitet med flaskved og geitved. Enkelte mønekammar vart utbetra då dei hadde skadar som leidde til

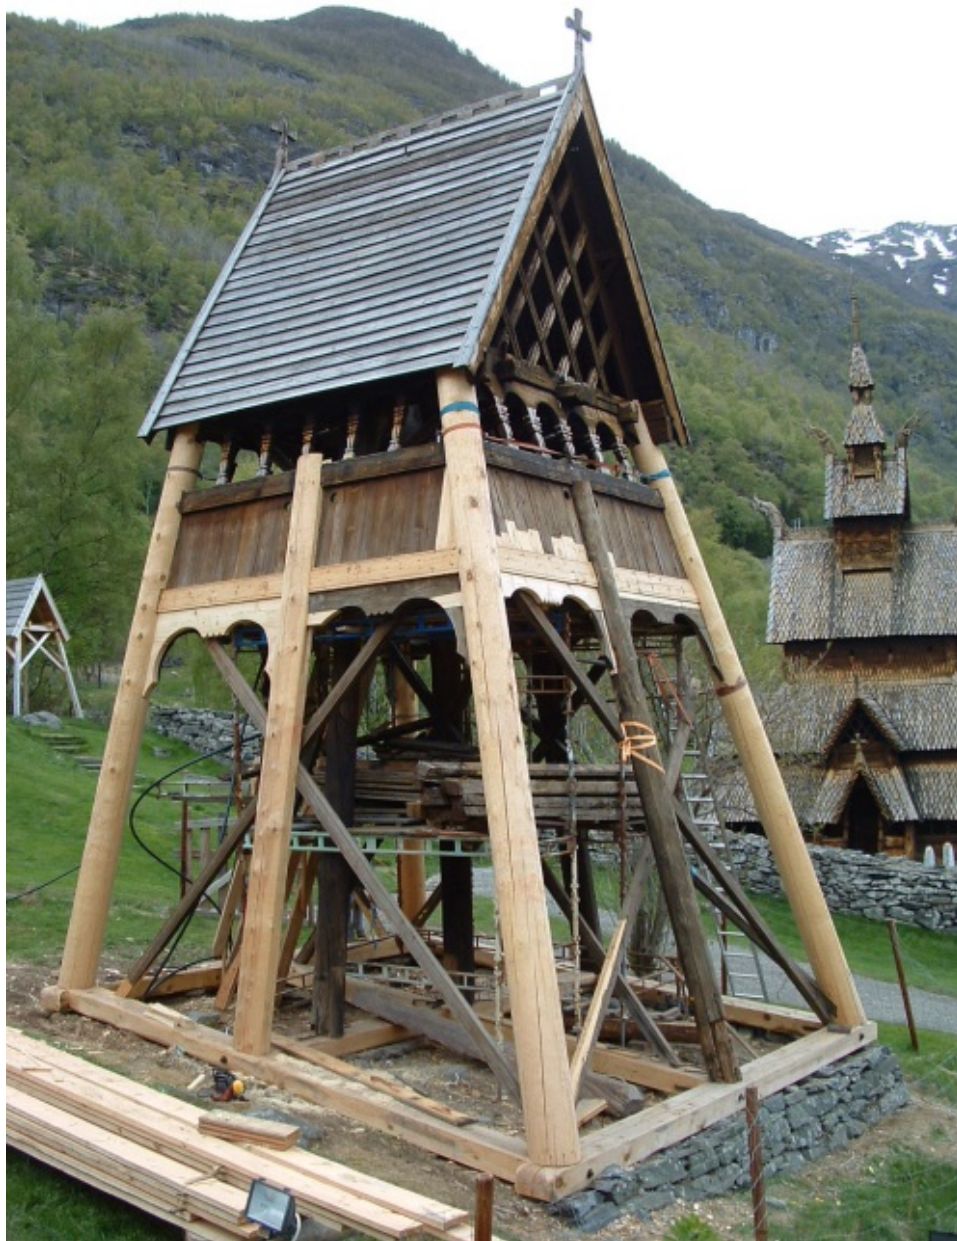
Støpulen: Før montering av ny kledning. Foto: Ellen Devold, Riksantikvarens arkiv.

Om støpulen opphavleg hadde kledning er uvisst. Gjennom stavkyrkjeprogrammet vart det lagt ny kledning på støpulen, slik den har hatt sidan ei restaurering i 1957. Det vart samstundes sett inn ein ekstra vasstokk under den originale vasstokken som står like under kledninga. Dette vart gjort for å beskytte dei utsette grunnstokkane som hadde omfattande røteskader. Vasstokken skal gå rundt hjørnestavane og det vert montert beslag som dekkjer endane av grunnstokkane. I tillegg vart det greve grøft på vestsida av støpulen for å leie vekk overflatevatn.

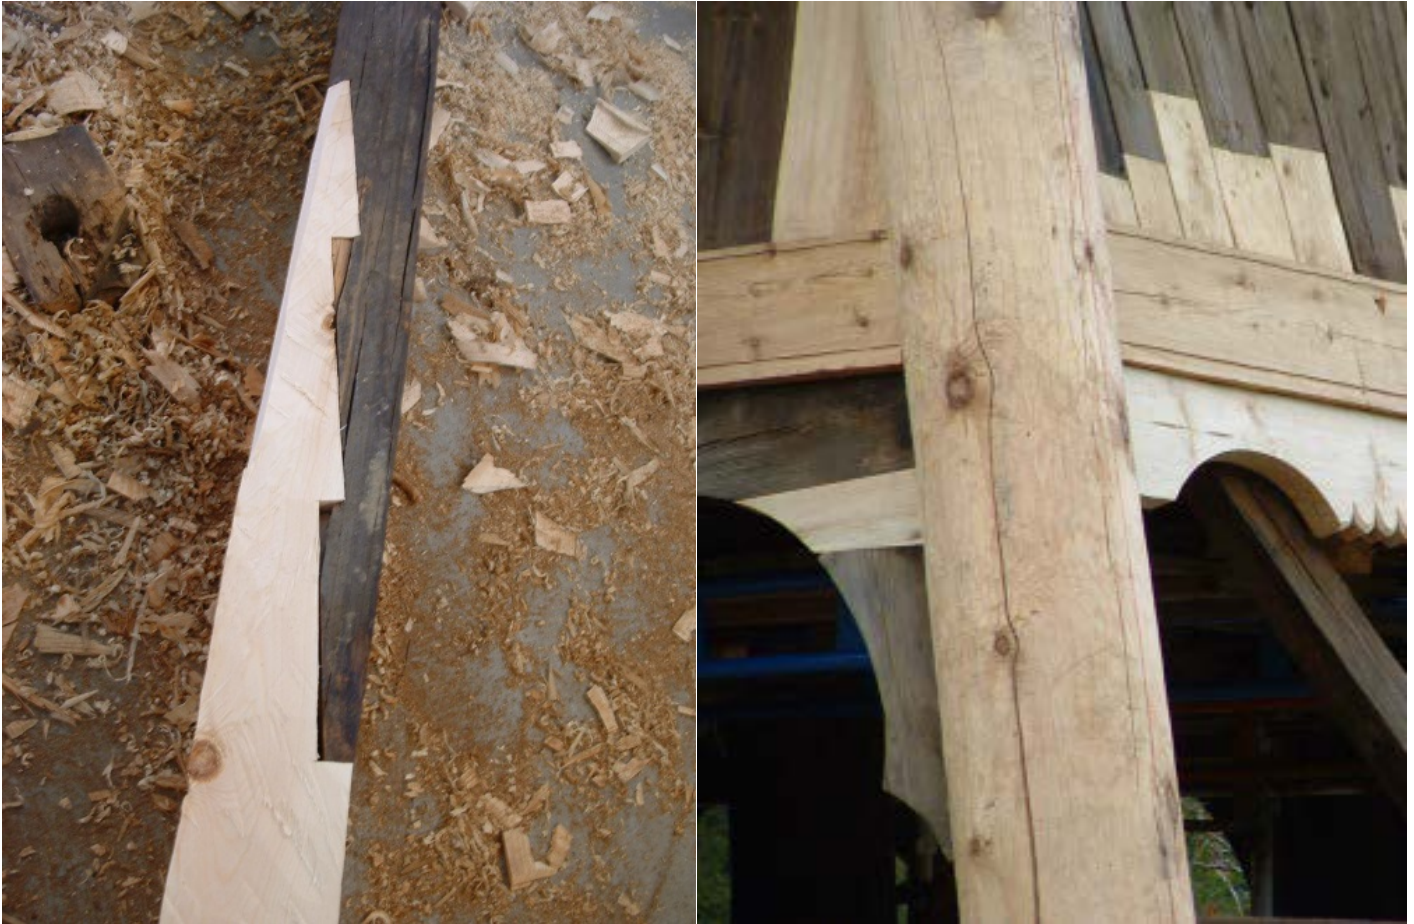
Støpulen: Spuns og stav i sydaustre hjørne. Foto: Ellen Devold, Riksantikvarens arkiv.

Ein hadde i fleire år vore klar over at støpulen hadde omfattande røteskader. Ein mellomstav var allereie skift og av de øvrige ni stavane hadde sju svert store røteskader. Berre dei to innvendige stavane i støpulen var i betre stand. Grunnstokkane, eller grunnramma, som består av 6 stokkar har og vore skifta ut tidlegare. Studiar av skriftlige kjelder, material og samanføyingar tyder sterkt på at desse vart skifta under restaureringsarbeida i 1920. Det vart diskutert om originale konstruksjonsdelar burde bytast ut og bevarast ein annan stad eller bli forsterka og bevart på plass, sjølv om dette ville

medføre store endringar og inngrep. I dette høvet vart samanheng med omgjevnadane prioritert, og det vart bestemt at dei originale bygningsdelane skulle bli verande i sitt opphavlege miljø. Ved å nytte autentisk prosessuell rekonstruksjon vart dei røteskadde bygningsdelane i støpulen spuns, med unntak i dei høva der bæreevna var så sterkt svekka at det var naudsynt å fjerne og erstatte bygningsdelen. Å kopiere opphavlege bygningselement er ei form for kulturminnevern der ein tek vare på kunnskapen, og lærer å lese spor for å kunne velje riktig virke, verkty og metode.

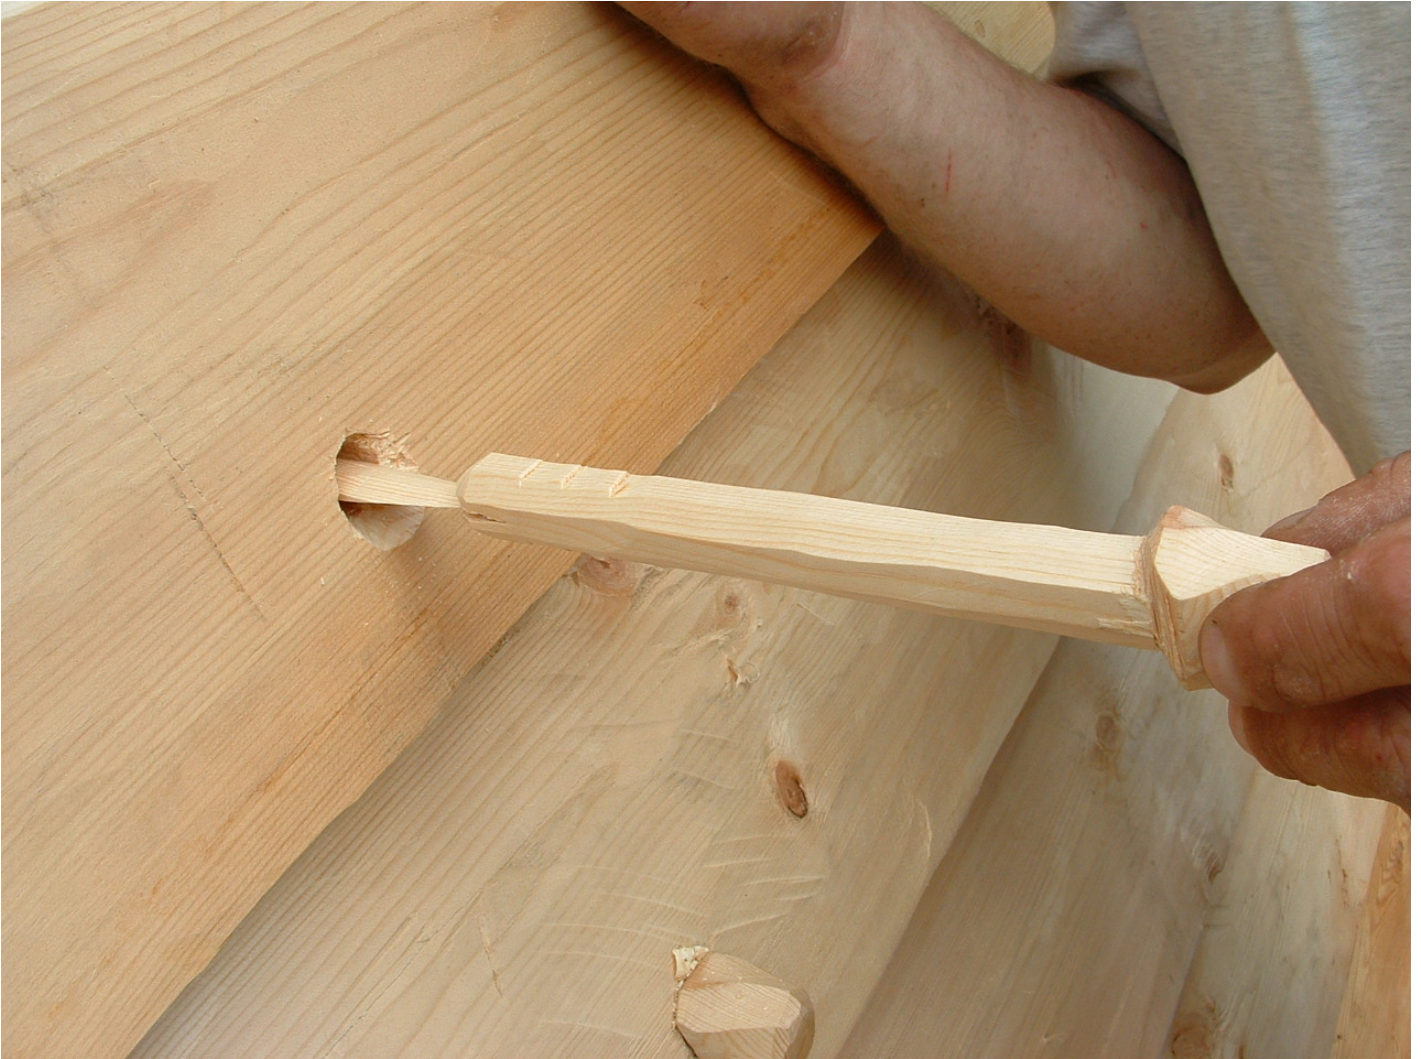
Støpulen: Dymling med kil. Foto: Erlend Gjelsvik, Riksantikvarens arkiv.

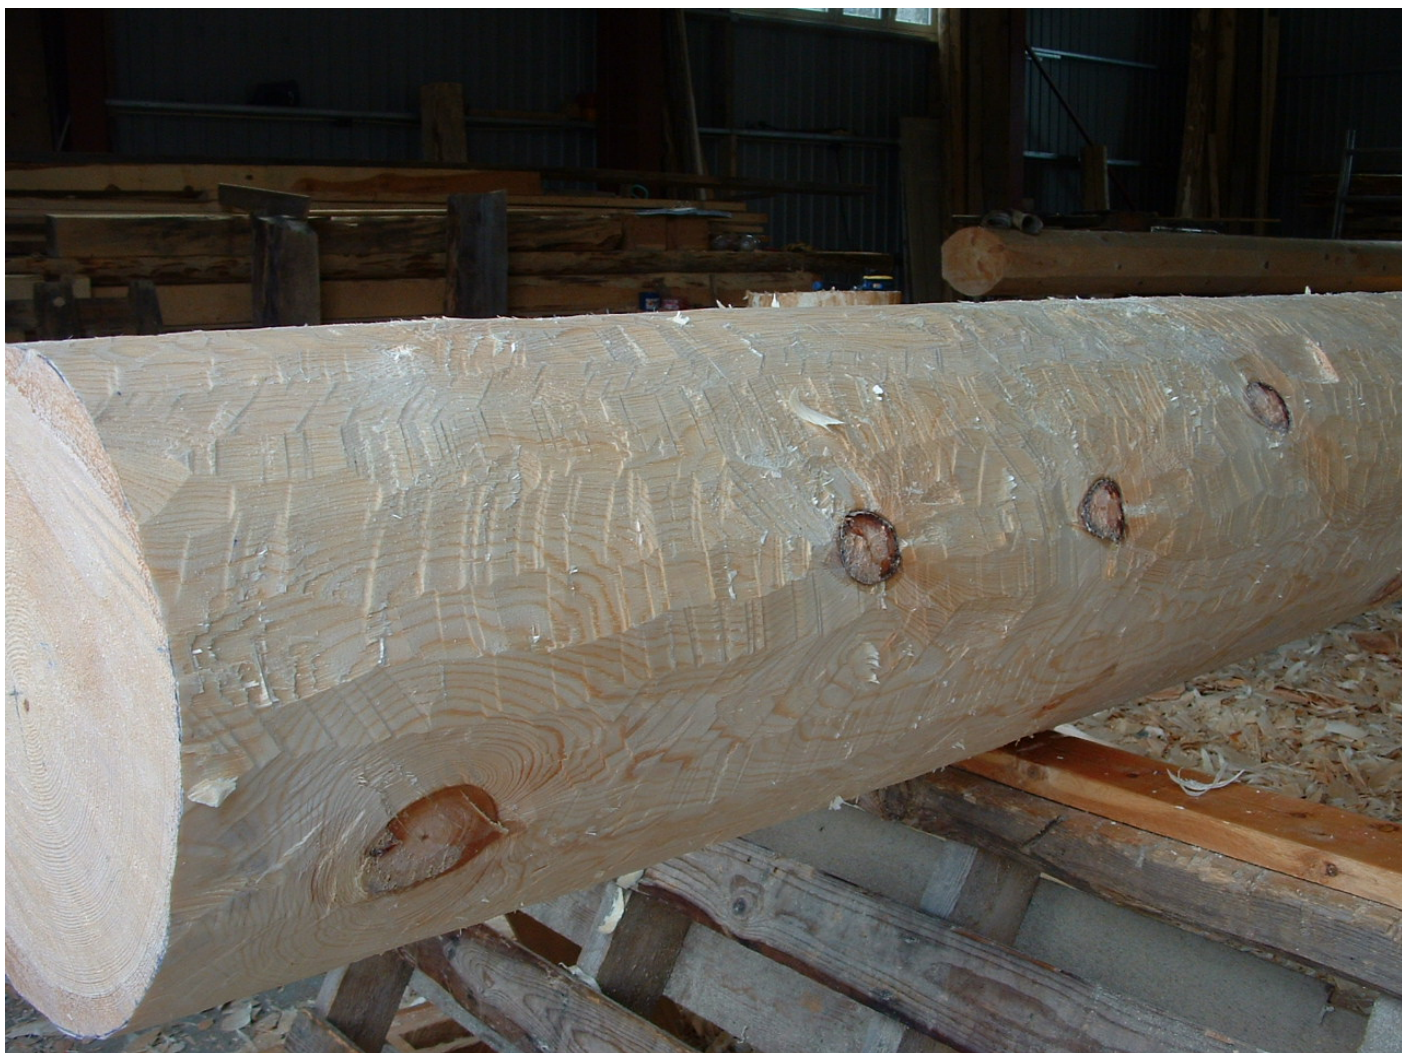
Stavkyrkjeprogrammet: Ferdig hogd stav klar for skaving. Foto: Erlend Gjelsvik, Riksantikvarens arkiv.
