RAPPORT

Lom stavkyrkje

- Dokumentasjon av stavkyrkjeprogrammet

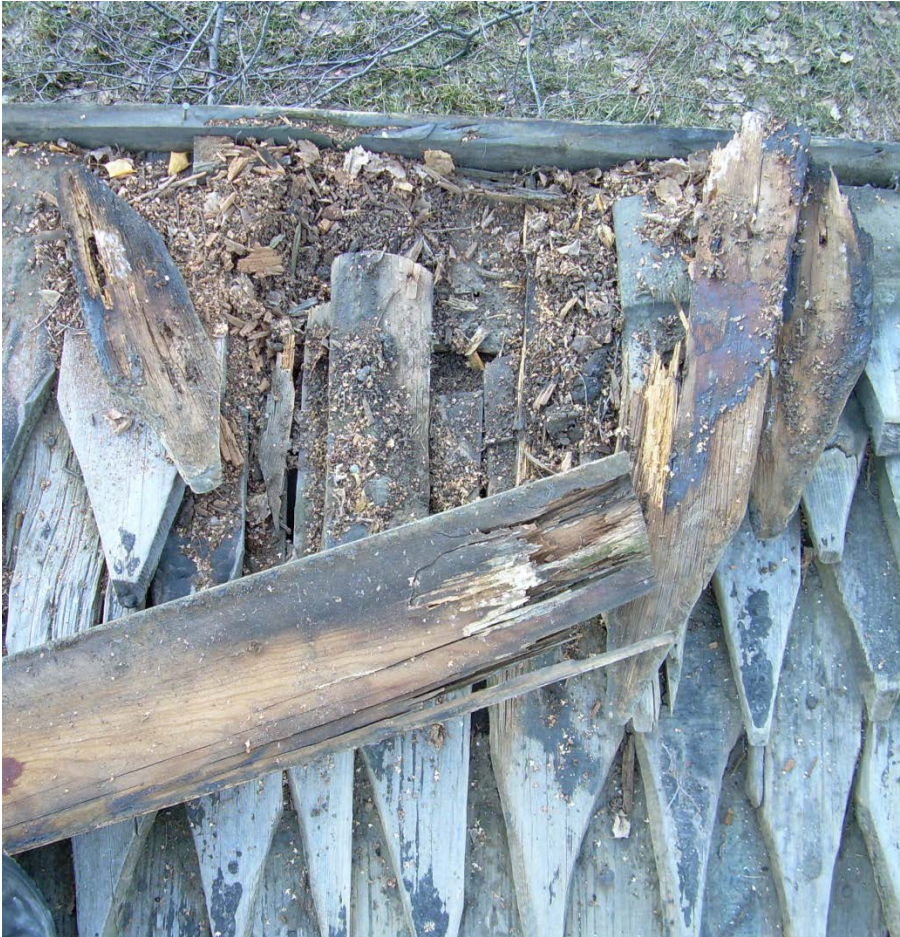
Røteskade: Mykje røteskade i spona på taket til kyrkjegardsmuren. Foto: Are Flaten, Riksantikvarens arkiv.

Kilrenne mellom sideskipet og sakristiet hadde om lag 5 cm opning mot veggen
Alle veggjar og takflater trengde tjærebehandling, med unntak frå nordsida på spiret
Enkelte takbord på porten var røteskadd. Kyrkjegardportalen sine 25 år gamle kreosotimpregnerte botnstokkar og stolpar var røteskadde og store delar av muren sitt spontak, samt underliggande konstruksjon, var røteskadd.

Kistemuren med spon på taket har særst flat takvinkel. Dette fører til at lauv vert liggande på muren og vatn ikkje renn av. Trekonstruksjonen på muren var difor utsett for røteangrep. Tre av stukkane nedst mot steinmuren vart skifta i tillegg til fleire sperrer. Med unntak av små områder med tidlegare reparasjonar vart samtlige røteskadde underliggarar, samt spon, skift.³

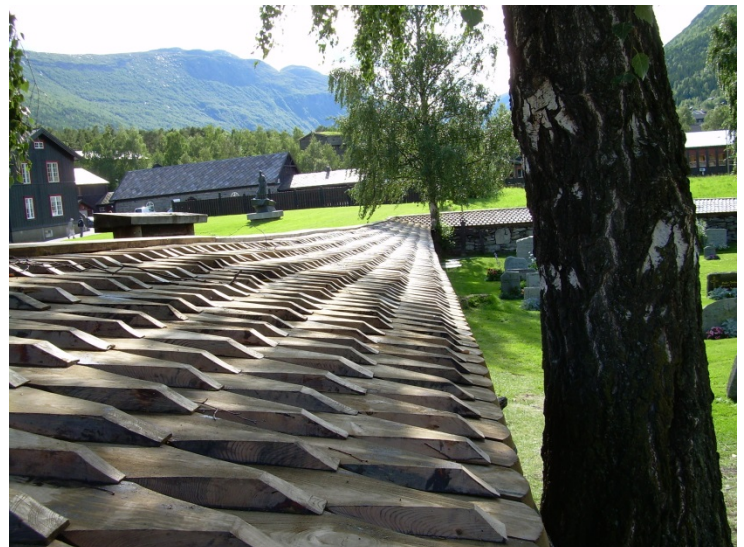
Taket: Kyrkjegardsmuren etter istandsetting. Foto: Are Flaten, Riksantikvarens arkiv.

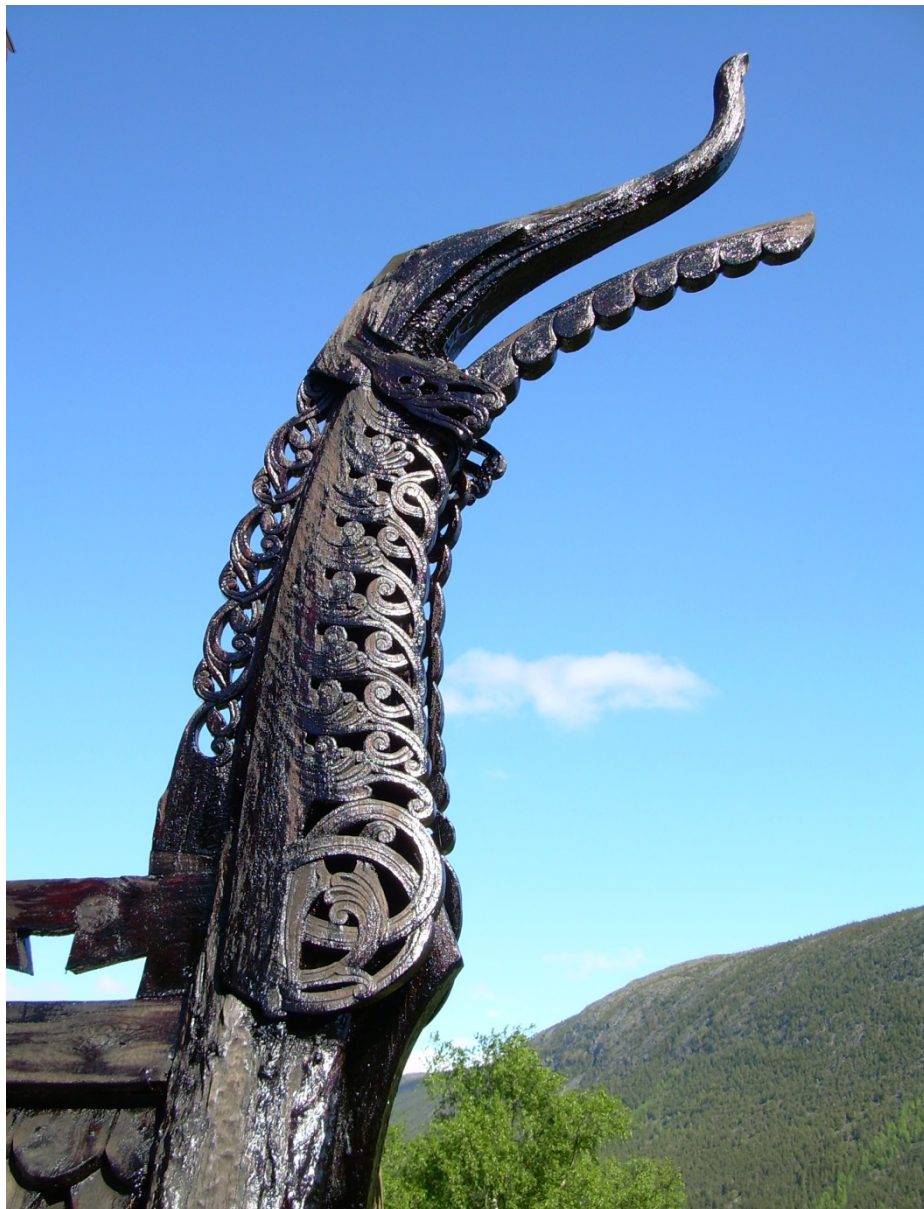
Dragehovud: Tjærebreidd på nytt. Foto: Are Flaten, Riksantikvarens arkiv.

På kyrkja vart det nytta ca. 400kg milebrent tjære, og på muren, ca. 245kg. For å få betre heft vart overflatene børsta og blese reine for forvittra og krystallisert tjære. Takspen på sydsida av kyrkja og enkelte novendar på svillane trengde ytterligare lag med tjære for å oppnå ynskja tjærelag.

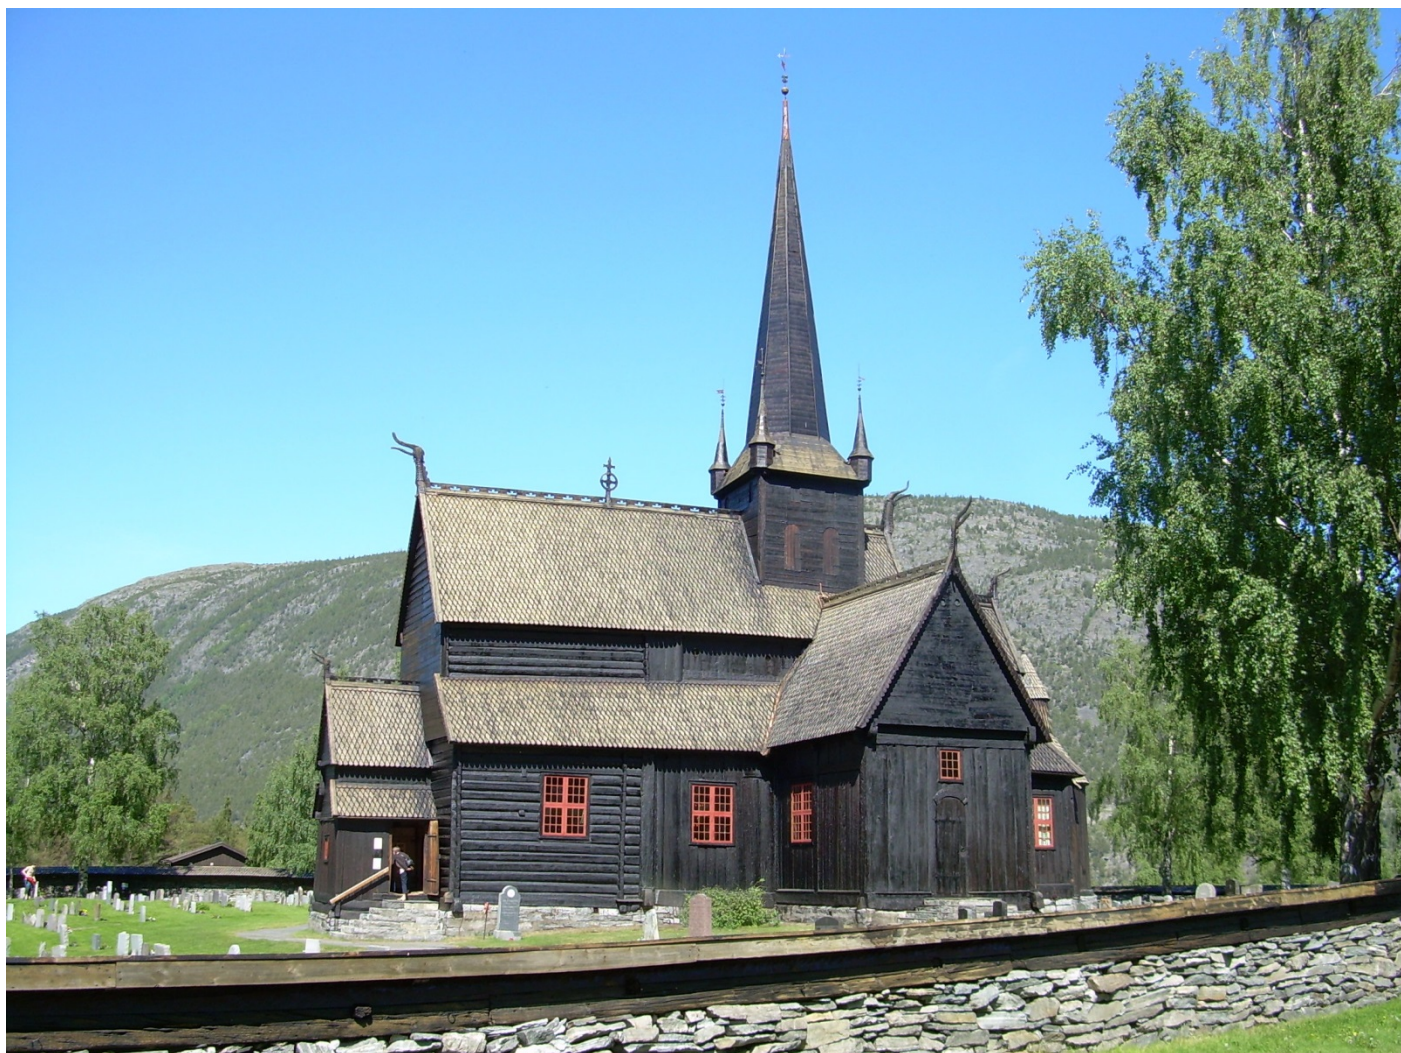
Stavkyrkjeprogrammet: Kyrkja etter tjærebreiving. Foto: Are Flaten, Riksantikvarens arkiv.
