RAPPORT

Lomen stavkyrkje

- Dokumentasjon av stavkyrkjeprogrammet

Stavkyrkjeprogrammet 2001-2015

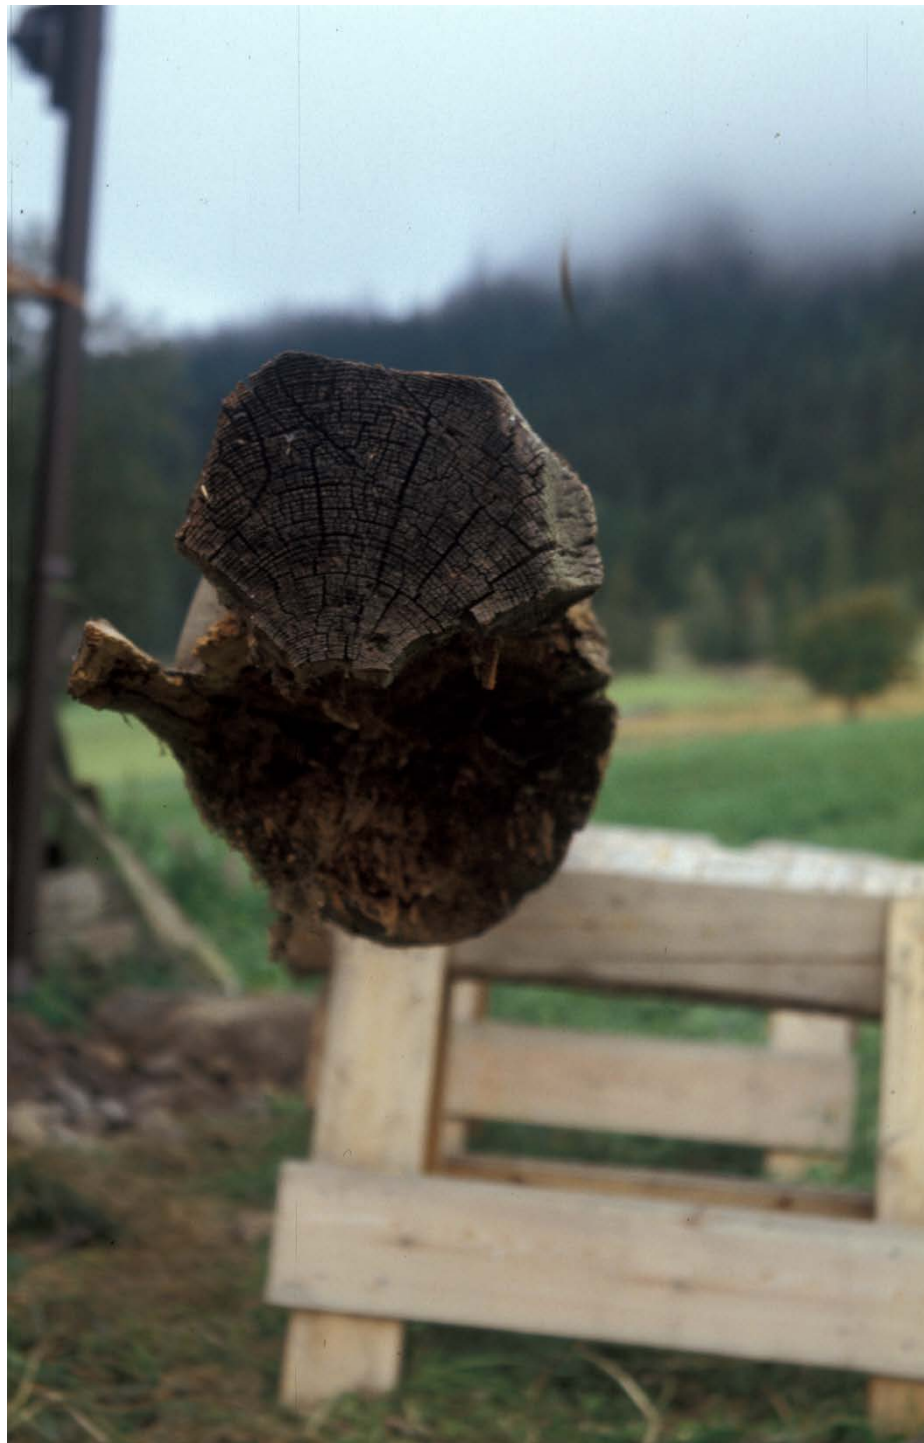
Røteskade: Ein av stökkane frå støpulen. Foto: Hans Marumrud, Riksantikvarens arkiv.

igjen på stolpane då botnsvillane i konstruksjonen er røteskadd. Både kyrkja og støpulen hadde mosebelagt skifertak med mykje forvitra og øydelagd stein. Kyrkja ligg i bakkehellinga og ho har opp gjennom åra sigi ned. Ho har vorte jekka opp fleire gonger på 1600- og 1800-talet og i 2004 måtte det igjen til med

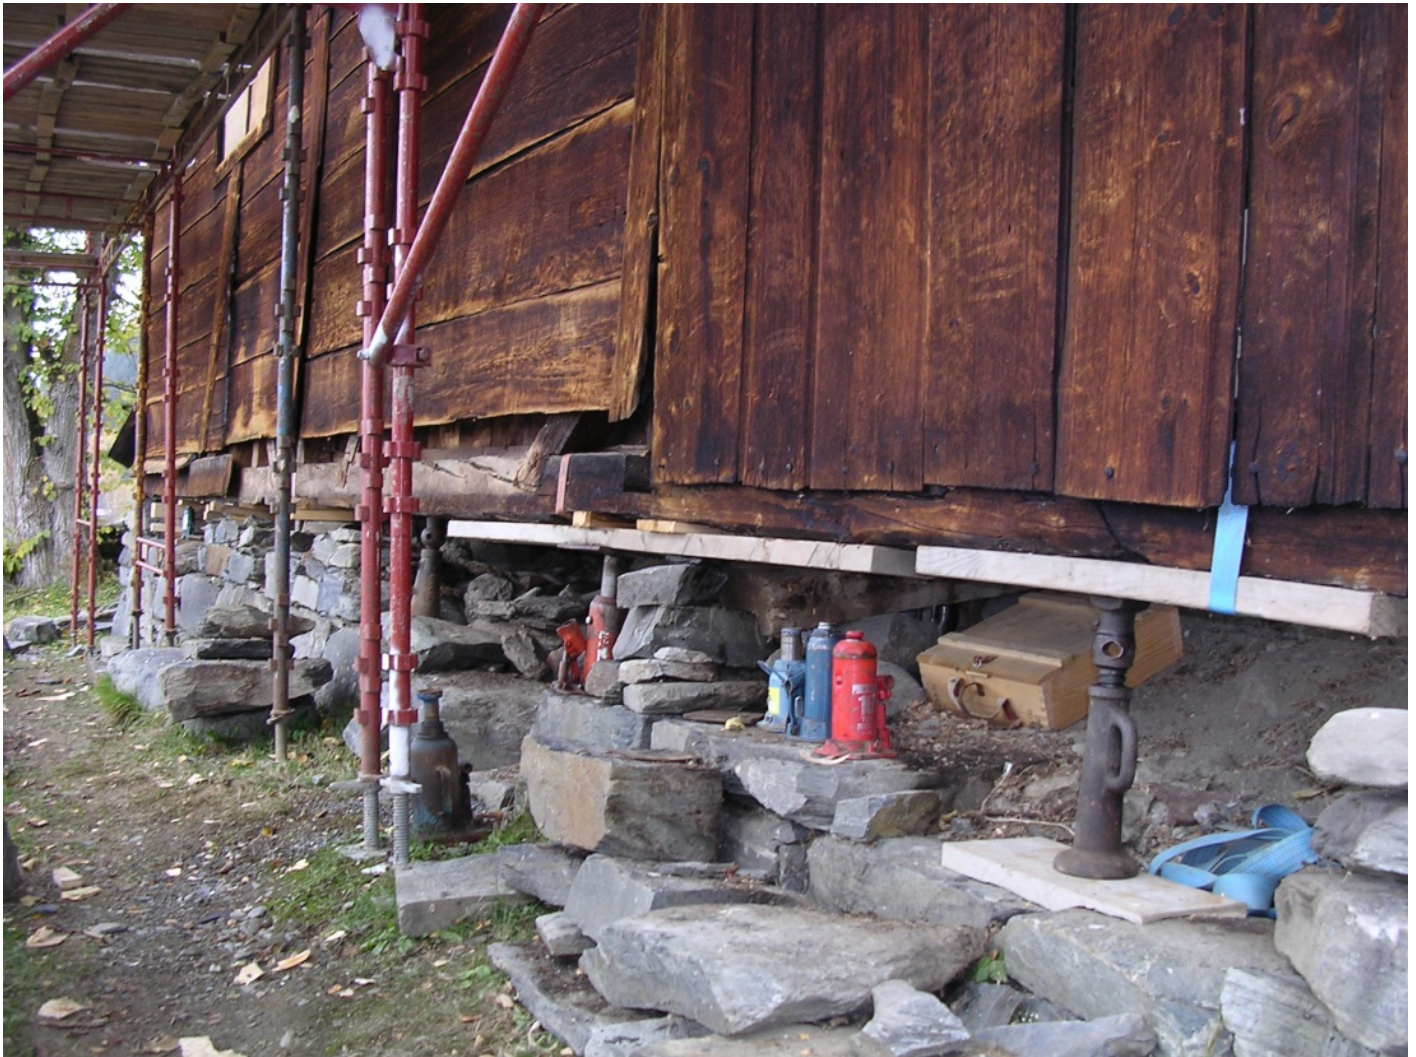
Jekking: Søndre langvegg vert lyft. Foto: Ellen M. Devold, Riksantikvarens arkiv.

Ved synfaring ved kyrkja vart det påvist store belastningar på sørveggen i koret og ved galleriet i skipet. Dei nyare sperrene frå utvidinga av kyrkja hadde sige ned slik at det hadde vorte ei forskyving i takflata. Golvet inne i sydsida til skipet halla nedover frå dei gamle

yttersvillane og ut mot dei nye yttersvillane. Ytterveggen på sydsida hang på botnbjelken til galleriet slik at denne var bøygd ned. Samstundes var det og ein knekk på taket ved samanføyinga mellom nyare og originale sperrer. Orsaka til dette var at grunnen på sydsida hadde sett seg og at muren dermed hadde sige ned på midten og delvis ved bislaget. Konsekvensen av dette var at takflata var i ferd med å gli frå kvarandre ved samanføyinga mellom det originale og det nyare taket som og leidde til ein knekk på takflata på dette punktet.

Golvet inne var skeivt, då særskilt midt på sydveggen og galleriet hadde ein knekk ved den originale hjørnestaven, då galleriet hang igjen i staven, medan ytterveggen kvilte på galleriet og drog dette med seg ned. Samstundes hadde ikkje sydvestre hjørnestav noko understønad.

Det vart difor vedteke å jekke opp søndre langvegg 5-10 cm, hovudsakleg på midten av veggen, for så å legg opp muren under på nytt. Den sydlege og austre muren til koret, ein enkeltvanga utfyllingsmur mellom haldsteinar, vart såleis demontert. Arbeida vart meir

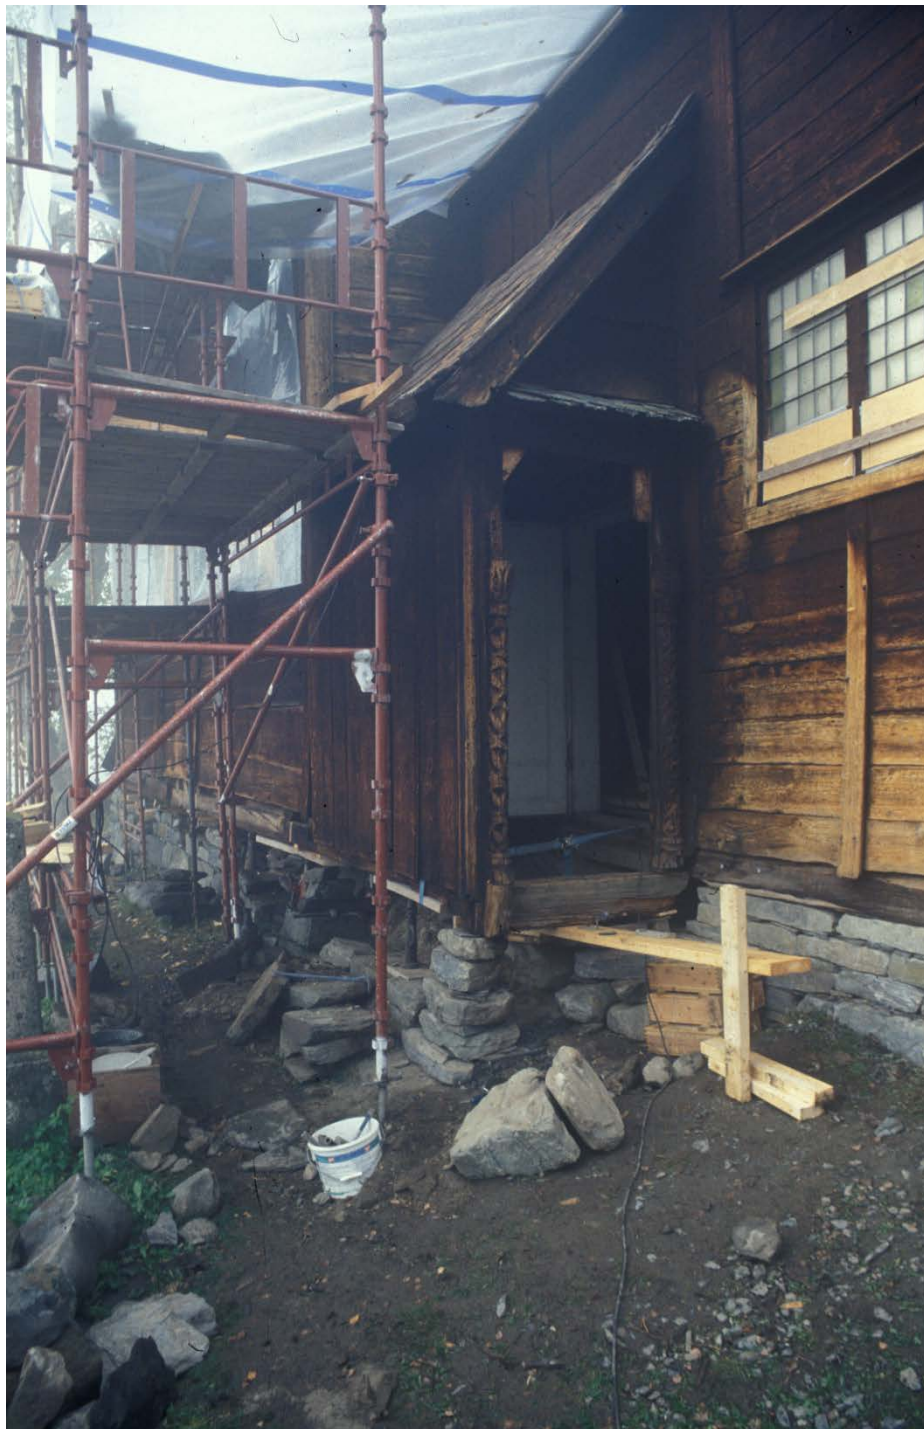
Bislag: Utbetring av muren under bislaget. Foto: Ellen M. Devold, Riksantikvarens arkiv.

Bislaget på sydsida av kyrkja hadde sige ut på liknande vis som resten av sydsida av skipet til kyrkja. Bislaget hadde såleis vorte skeivt og losna frå koret, då dette ikkje har sige på same måte som resten av sydsida. I tillegg hadde bislaget røteskader i både golvbord og svill.

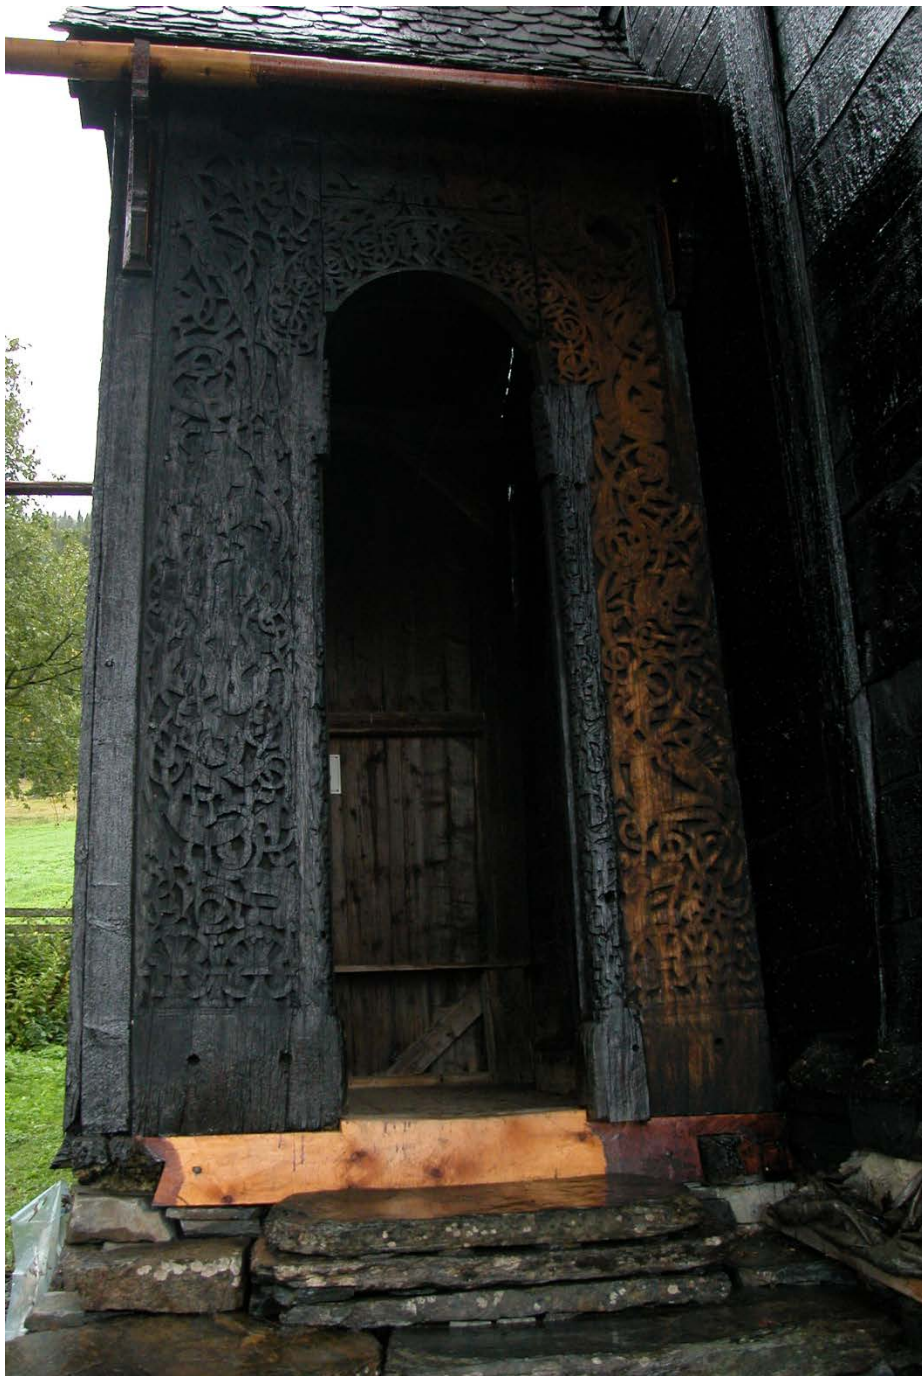
Våpenhus: Tjæring av portalen. Foto: Ellen M. Devold, Riksantikvarens arkiv.

For portalen ved våpenhuset vart det fremja forslag om å setje opp ei toblada dør framfor portalen som vern mot vidare slitasje. Dette vart ikkje gjennomført. Det er nedste del av portalen som er mest forvitra. Basane er delvis borte og det kan argumenterast for at det har lite påverking for opplevinga av portalen om ytterlegare noko vert borte her. Samstundes kan ytterlegare skade på nedre del leie til skader på delane høgare

opp på portalen. I staden for ei toblada dør vart det difor vedteke at portalen heller skal tjærebreiaast fleire gongar over tid.¹² For å verne portalen og unngå slagvatn opp frå trappa vart det laga takrenne over portalen. Opphengsknektane vart forma etter modell frå eksisterande takrenner. Knektane vart laga av malma furuvirke og takrennene av langstrakt, seinvokse gran. Takrenna har hogge inn v-spor og strekkjer seg ein meter utanfor taket for å leie vatnet bort frå bygget. Alt arbeid vart utført med tradisjonelle handverksmetodar.¹³

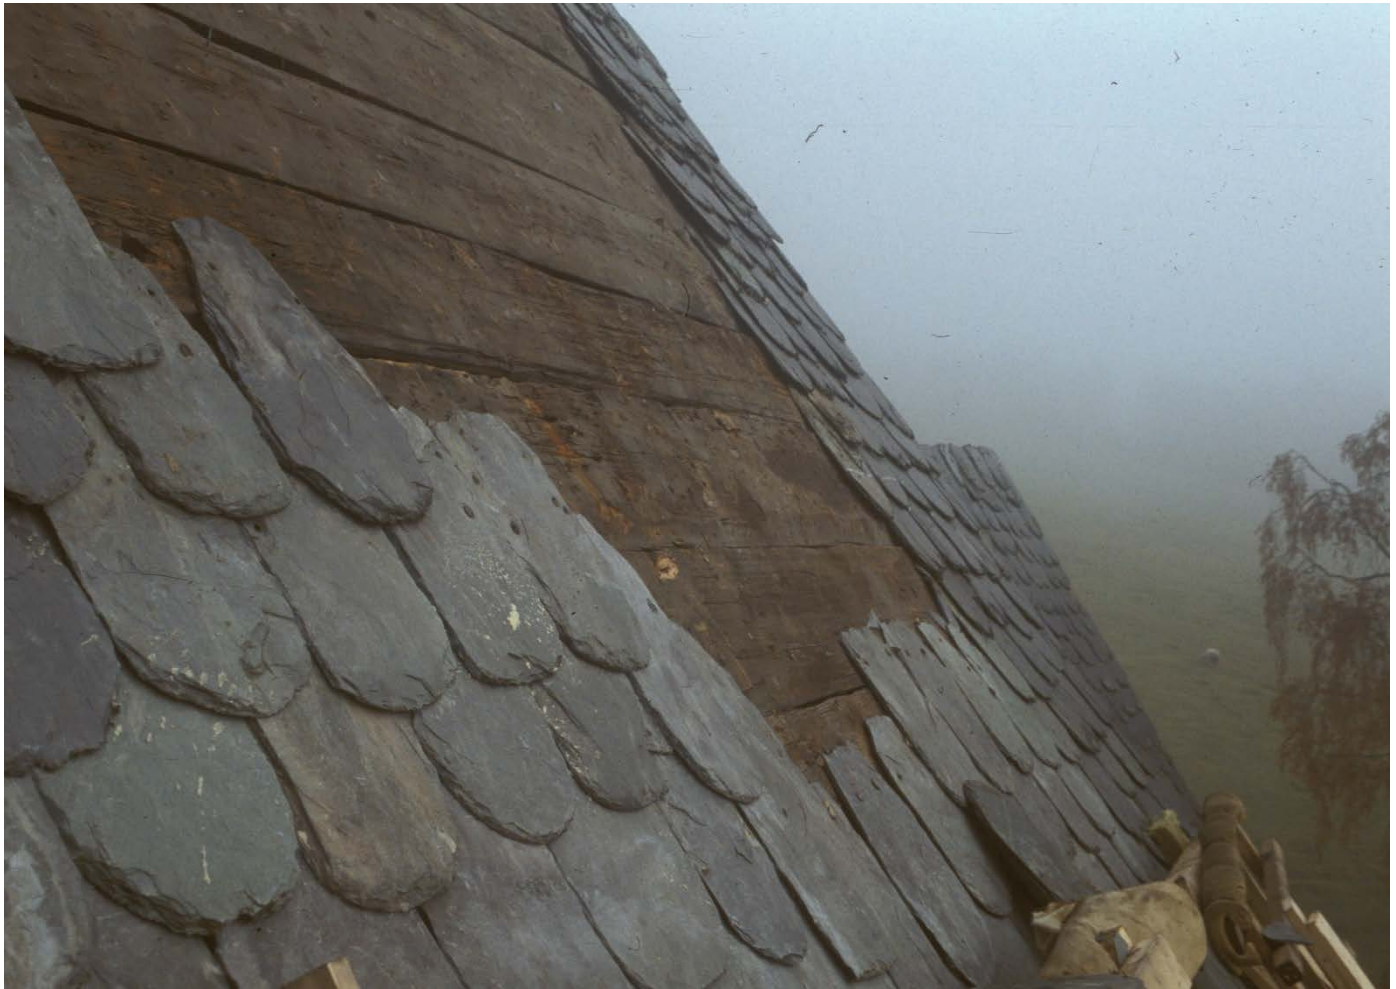
Skifertekking: Utbetring og montering av skifer. Foto: Hans Marumsrud, Riksantikvarens arkiv.

Grunna setningane i kyrkja og eit ustabil underlag var mykje av steinen på taket til kyrkja øydelagd, og det var naudsynt å supplere med ny skifer. Der ein var nøydde til å erstatte stein vart det lagt vekt på å nytte stein som var lik den som tidlegare hadde ligge der. Ved undersøking av taket vart det påvist mykje fiolett stein som er av dårleg kvalitet. Denne vart òg skift. Manglande og defekte vassbord vart også skifta. Vassbord vart laga av malma fure og skore på mobil bandsag.¹⁴ Kyrkja fekk også nye takrenner av tettvokse gran.

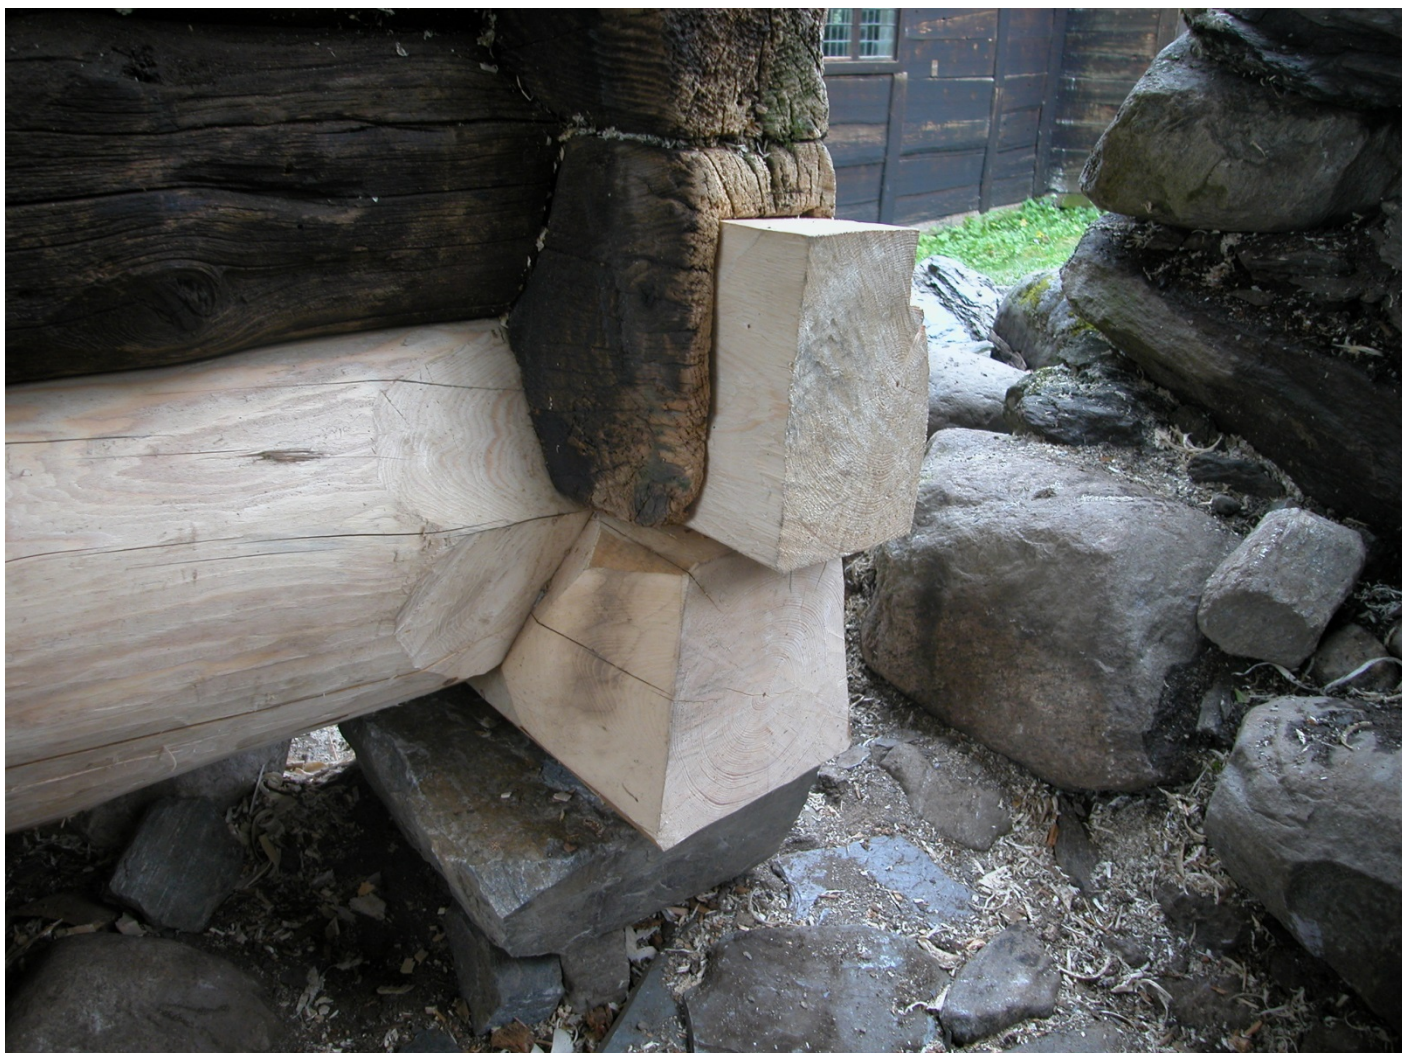
Ny stokk: Utbetring av botnsvillar i støpulen. Foto: Hans Marumsrud, Riksantikvarens arkiv.

Ved synfaring vart det påvist røteskader i nokre av botnstokkane i støpulen. Mellom anna var laftehovud på vestre botnstokk røteskadd i nordenden i tillegg laftehovudet på den andre stokken. Det vart funne røteskader i tre stokkar i andre høgda på nordsida av støpulen. Utover dette var det

aust samt nordenden av svillstokken på vestsida spunsa, medan den røteskadde svillstokken på nordsida vart skifta ut i si heilheilt. Her vart det nytta ein granstokk av god saktevokse kvalitet.

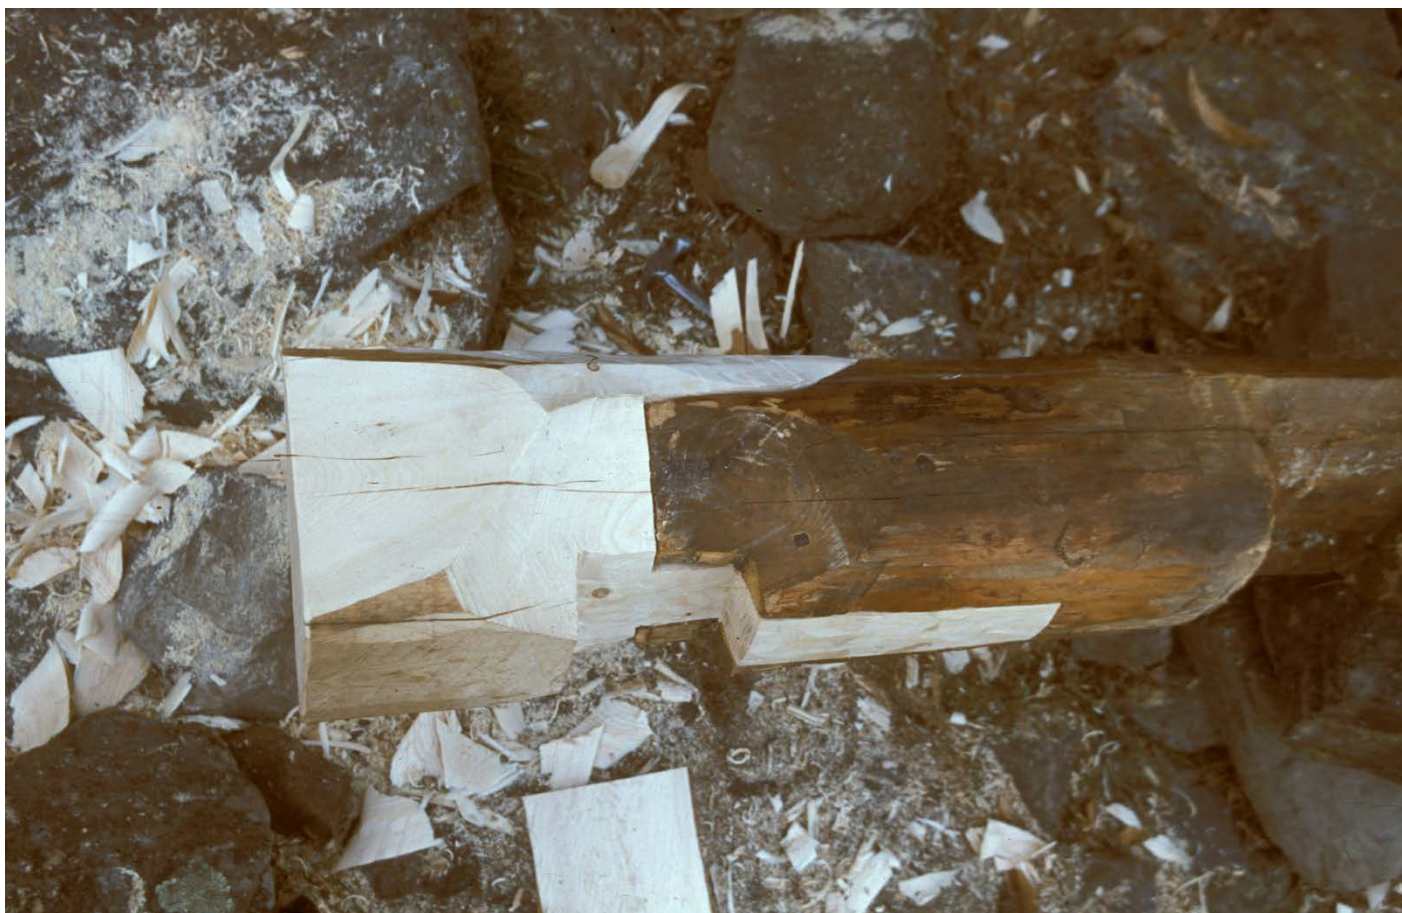
Spunsing: Utbetring av stokkar i støpulen. Foto: Hans Marumsrud, Riksantikvarens arkiv.

røteskader i takflatene medan vindskiborda var i dårleg stand. Det er fleire orsakar til skadane på støpulen. Dårlig skifer på takflatene og vegetasjon tett opp mot trevirket har leidd til fuktskader. Konsekvensen av dette har mellom anna vore at det røteskadde treverket vert trykt saman slik at støpulen har sige saman i dei hjørna som er råka av fuktskadar.

Jord som låg høgt opp mot bygningen vart fjerna frå nordveggen og under golvet på støpulen. Den midtre gulvåsen måtte spunsast på nordsida. Det vart valt ei løysning med to trepluggar i festa. Det nye laftehovudet vart hogd som det gamle hadde vore.¹⁶ Vidare vart syddenden av svillstokken mot

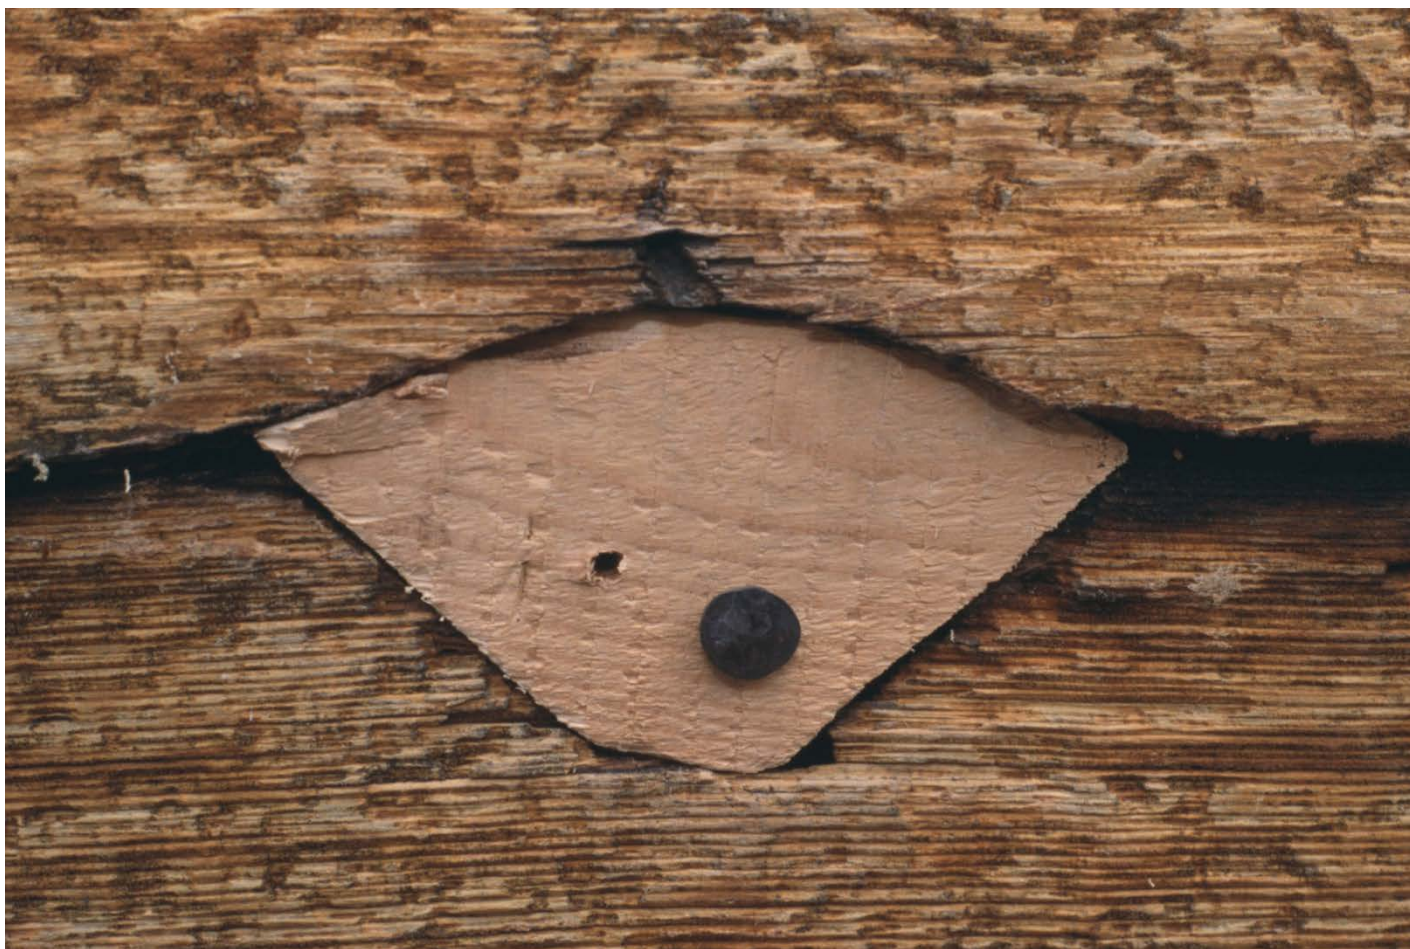
Hakkespetthol: Spunsing av hol etter hakkespett. Foto: Terje Tvenge, Riksantikvarens arkiv.

Det vart påvist om lag 55 hakkespetthol i ytterkledinga på kyrkja. Då dette er skjemmande for fasaden på bygget og for å hindre bygging av reir i hola, vart desse spunsa med malmfuru og breidde med tjære. Vindauga i kyrkja vart vøla.

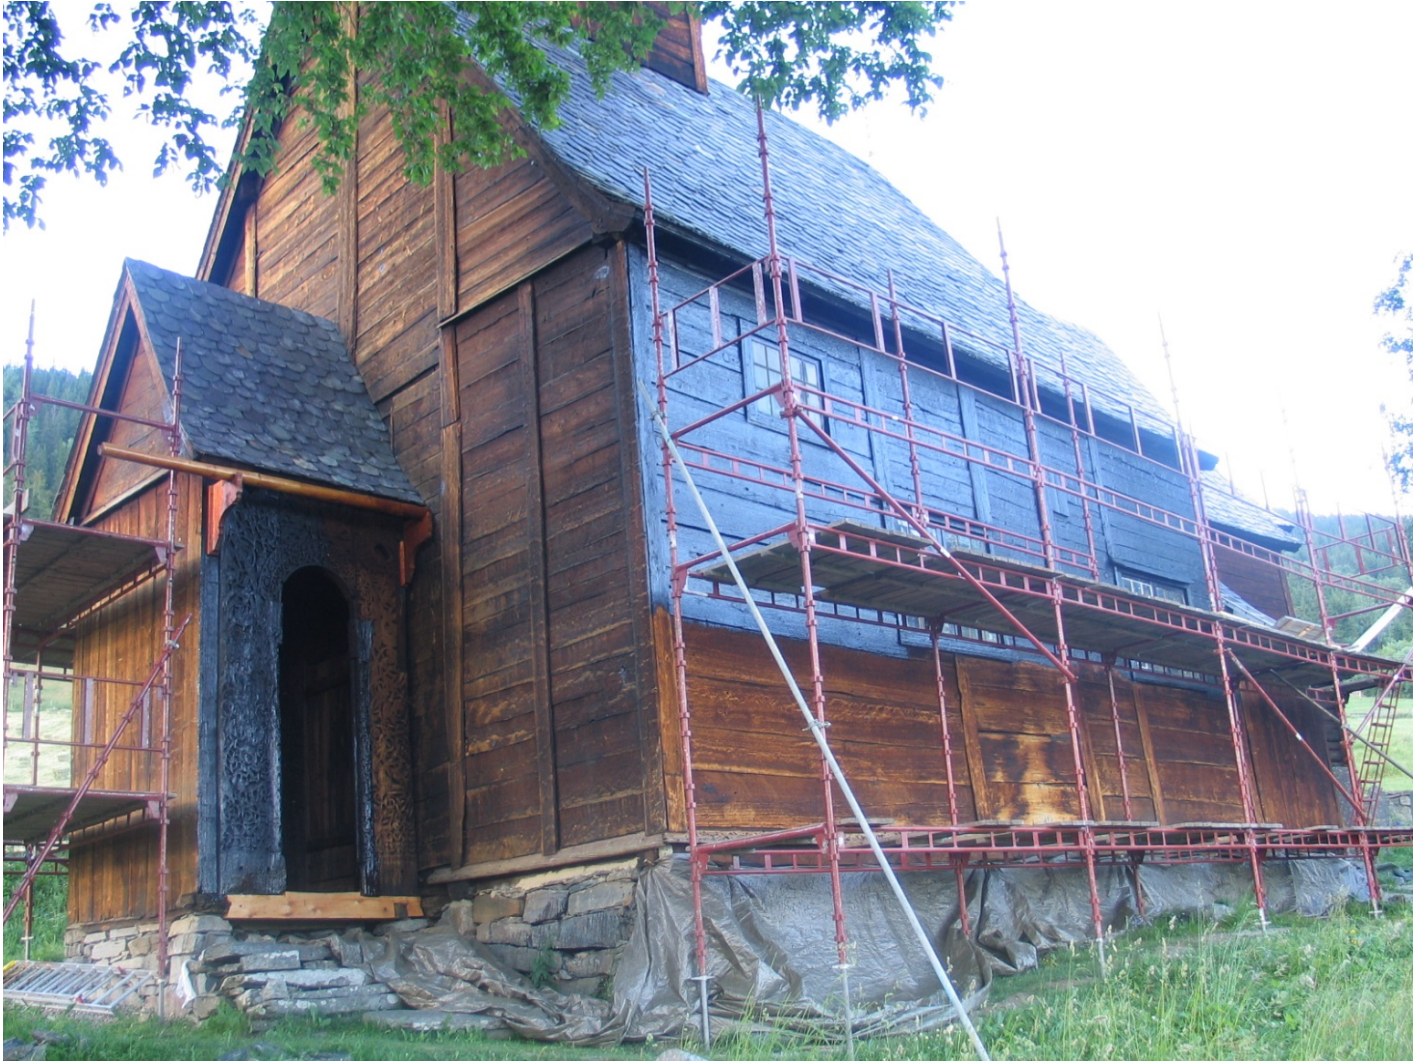
Tjæring: Tjæring av kyrkja med portalen til våpenhuset. Foto: NIKU, Riksantikvarens arkiv.
