RAPPORT

Nore stavkyrkje

- Dokumentasjon av stavkyrkjeprogrammet

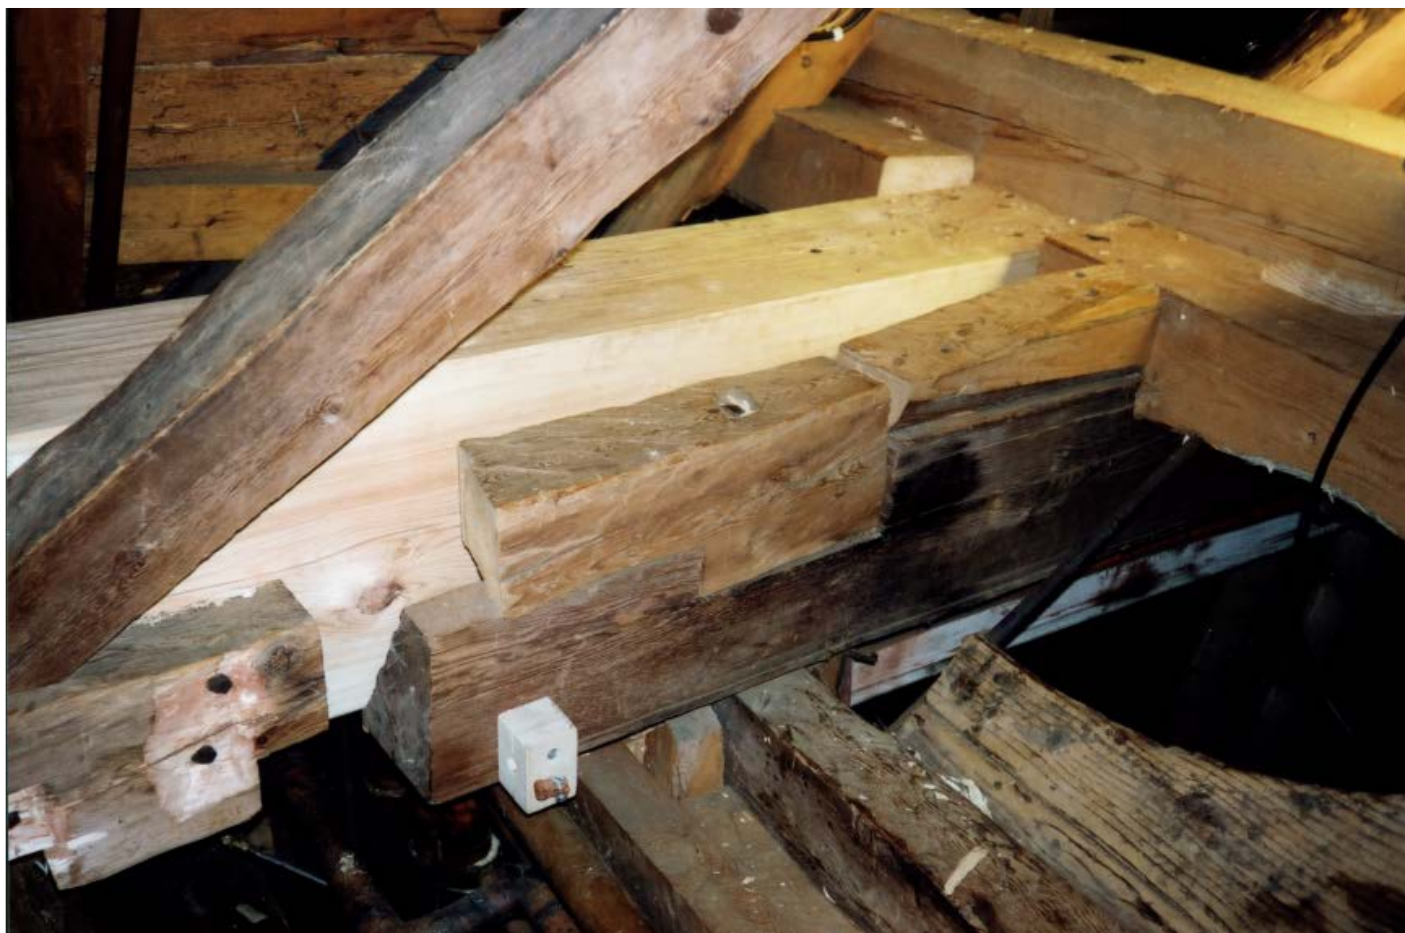
Bering av takryttar: Utbetra avstiving med nye stokkar over mellomstavane. Jarnklemmer er fest til eldre bjelkar. Foto: Riksantikvaren

eit resultat av overbelastning og røte i stavar, svillar og toppsvillar. Dei strukturelle skadane i kyrkja hadde si orsak til dels i takryttaren som i utgangspunktet er for tung.

To nye trebjelkar vart lagt inn ved sidan av bjelkane under stolpane til takryttaren. Dei nye bjelkane kviler på toppen av dei fire mellomstavane i skipet og last frå takryttaren vert ført ned i dei fire stavane. Bjelkane vart lagt opp under sperrene slik at taklast samstundes kan førast via desse til tverrbjelkane og vidare ned i dei fire mellomstavane.

Jernklemmer vart montert for å bere opphenget av dei eldre bjelkane.

Dei fire mellomstavane i skipet som skal føre lastane ned vart sjekka for røteskader. Der det var naudsynt vart stavane spunsa og puter vart lagt i topp som understøtte for nye tverrbjelkar. Fundamenta under stavane vart samstundes kontrollert og utbetra.

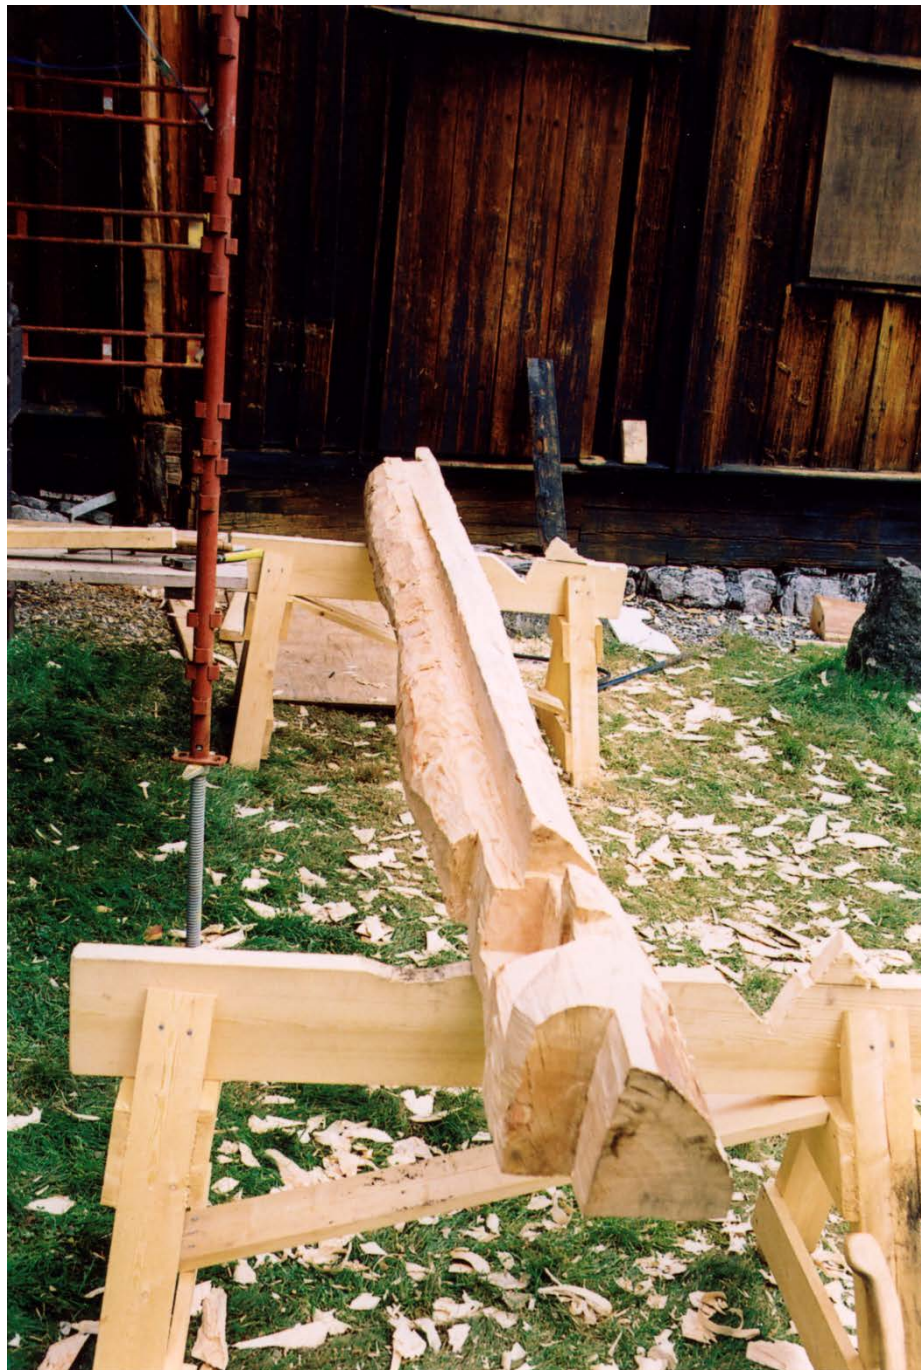
Stav: Ny spuns forma etter resterande SØ- hjørnestav. Spunsen i malma furu vart montert med tradisjonelle handverksmetodar. Foto: Riksantikvaren

Hjørnestaven i søraust er eit tydeleg døme på ei skiftande haldning gjennom restaureringshistoria. Søraustre hjørnestav var i 1969 røteskadd

ut mot eksteriøret, og for å bevare den dekorerte flate i staven vart det montert vertikal forsterkning på utsida med moderne material og handverksmetodar. Restaureringshaldninga er i dag endra. Hjelpstolpen fungerte som berande element, men ikkje som forbinding mellom botnsvill og veggtele. Det vart sett inn spuns forma etter den resterande innsida av originalstaven, og som tilfredsstilte funksjonane på best mogleg måte.⁶

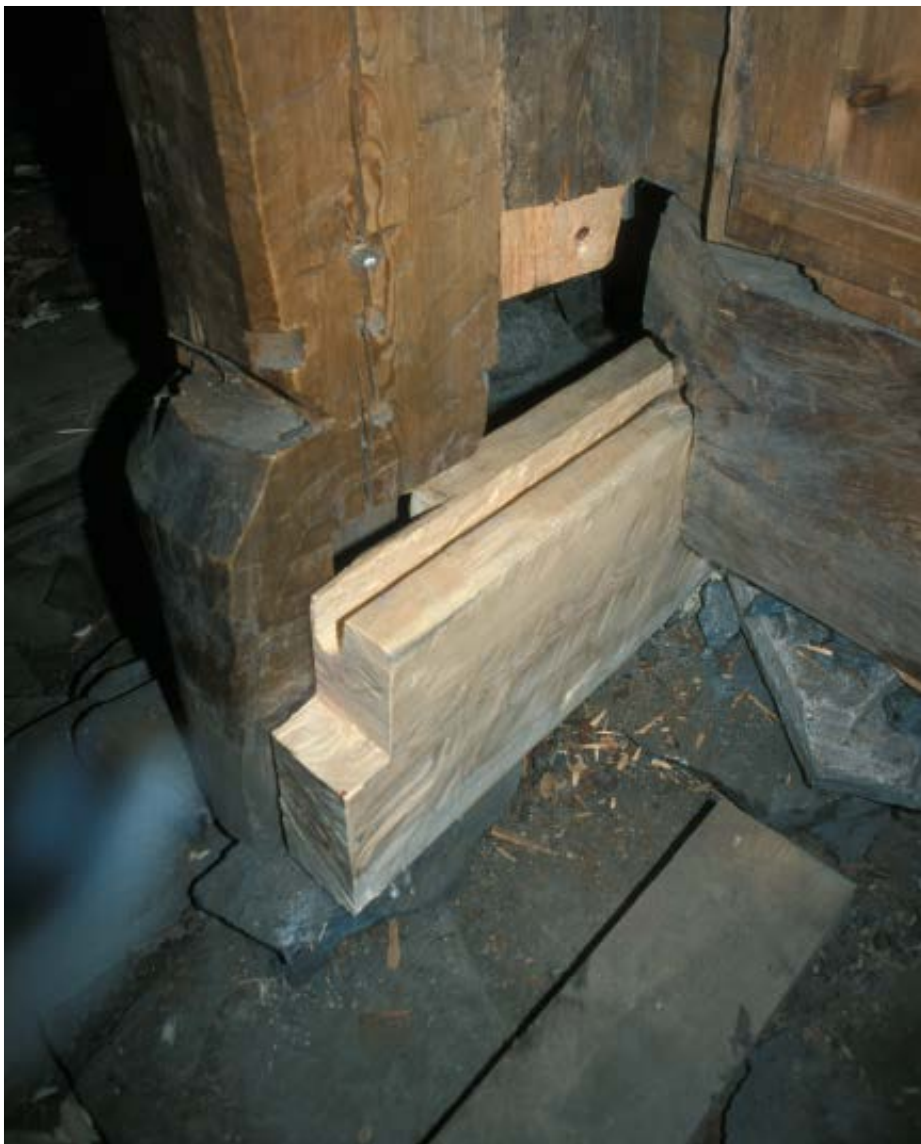
Svill og stav: Utbetring av forbindinga mellom bygningsdelar. Foto: Riksantikvaren

Svillane hadde store røteskader og den horisontale forbindinga mellom svillar og stavar var dårleg. Dei to nordre svillane i skipet vart skifta ut i 1969, men det hadde ikkje vore mogleg å få svillane i full lengde inn og festet i stavane då kyrkja ikkje var jekka opp. Hovudorsaka for å skifte svillen igjen var for å stabilisere konstruksjonen med nytt og forbetra feste mellom svillar og stavar. Dei øvrige svillane vart bevart då dei konstruktive følgjene av røteskadane ikkje er større enn at det er forsvarleg å la dei ligge,

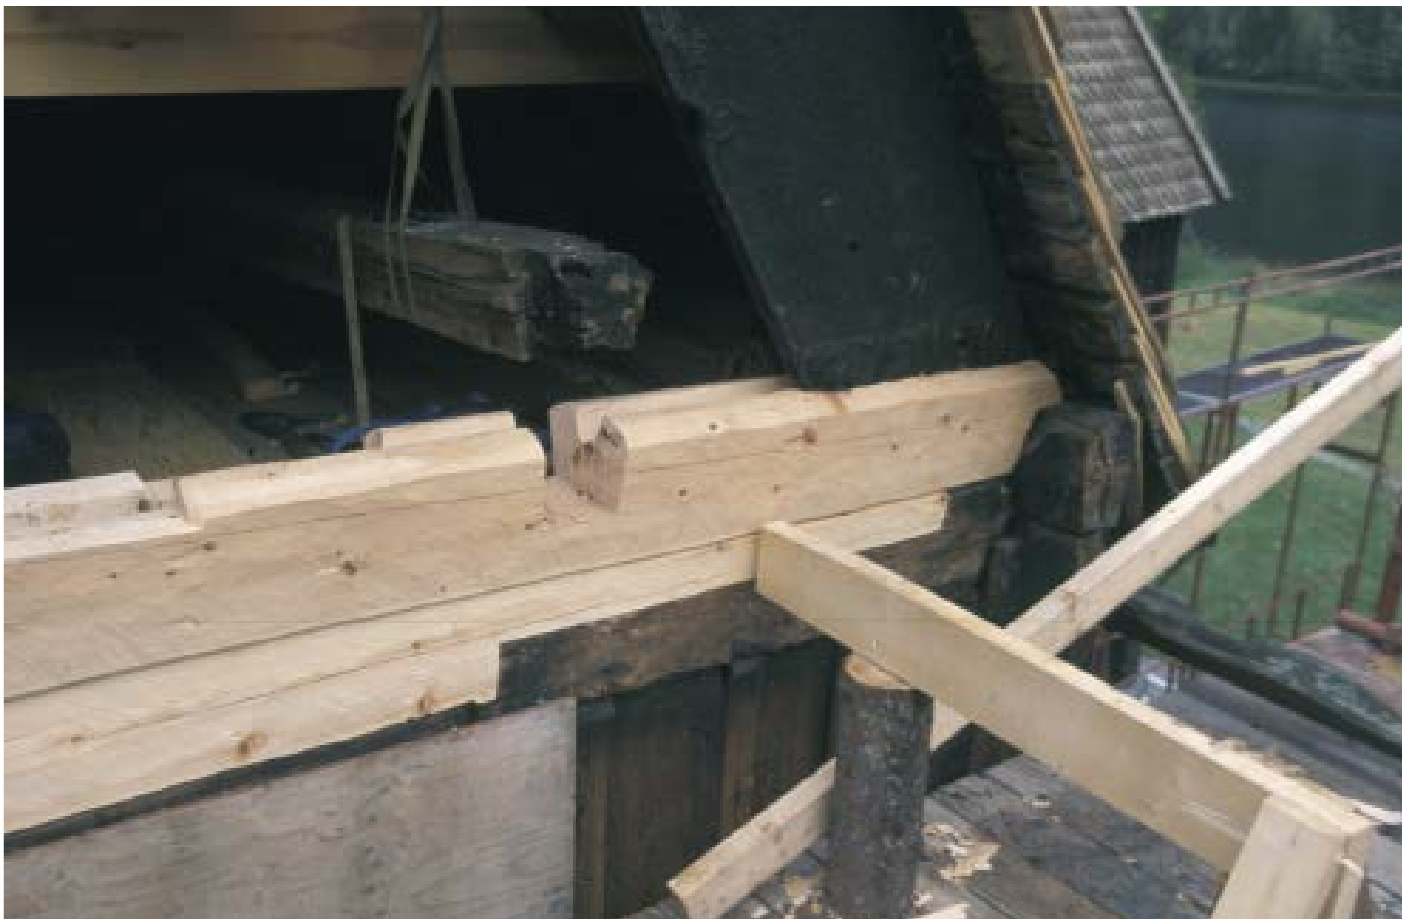
Gavl: toppsvill og understokk i søndre gavl. Foto: Riksantikvaren

Underliggaren til toppsvilla var røteskadd i midten på utsida. Den hadde like spor i overside som toppsvilla, som tyder på at laftestokken tidlegare var toppsvill. Det røteskadde virket vart hogge vekk og stokken vart spunsu. Spora i den gamle stokken vart hogge inn i spunsen. Dette for at historia til stokken skal kunne lesast seinare når kunnskapen om mogleg er større og evna til å tyde sporet er betre.⁷

For å føre dei nye bjelkane inn på loftet vart gavl i søndre krossarm demontert for å verte utbetra samstundes. Dei skrå sperrene i gavlen viste seg å vere attbrukte. Ved at tjæra har renne nedover bordet kan ein gå ut frå at den tidlegare har stått vertikalt ein stad på bygget.

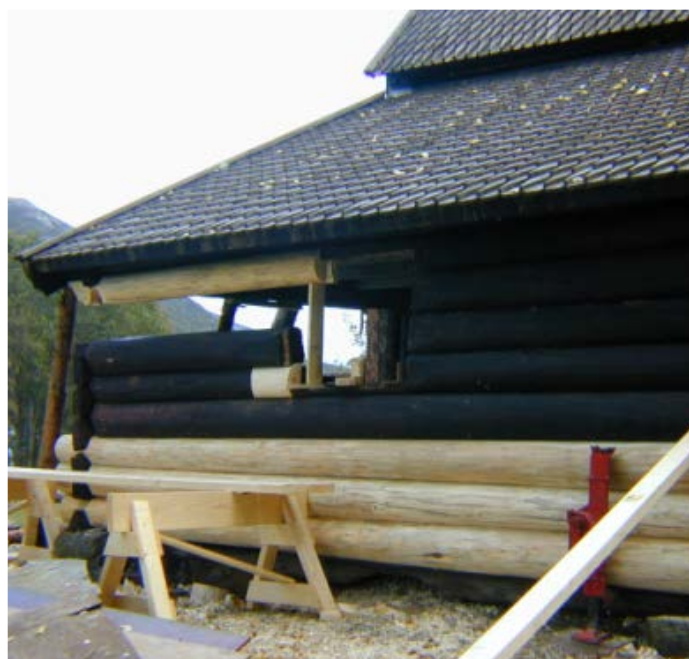
Laft: Sakristiets laftevegg var svært røteskadd og store deler vart erstatta med nytt tømmer Foto: Riksantikvarens arkiv.

Omfang av utskifting vart diskutert. Det var tidlegare utført skøyting og utskifting av stokkar. Spørsmålet var om røteskadane var av eit omfang som tilsa utskiftingar då skadane kunne stå lenge utan å skade andre bygningsdelar. Samanstrykking forekom grunna røteskadd trematerial, og

golvbjelkane hadde sige ned på bakken. Golvet svikta og sakristiet hadde sige ned og ut frå koret. Røteskadane i veggane vart utbetra samstundes for å sikre sakristiet for tida framover. Taket vart støtt opp og den innvendige panelen i veggane demontert der heile stokkar vart skift og andre spunsa.

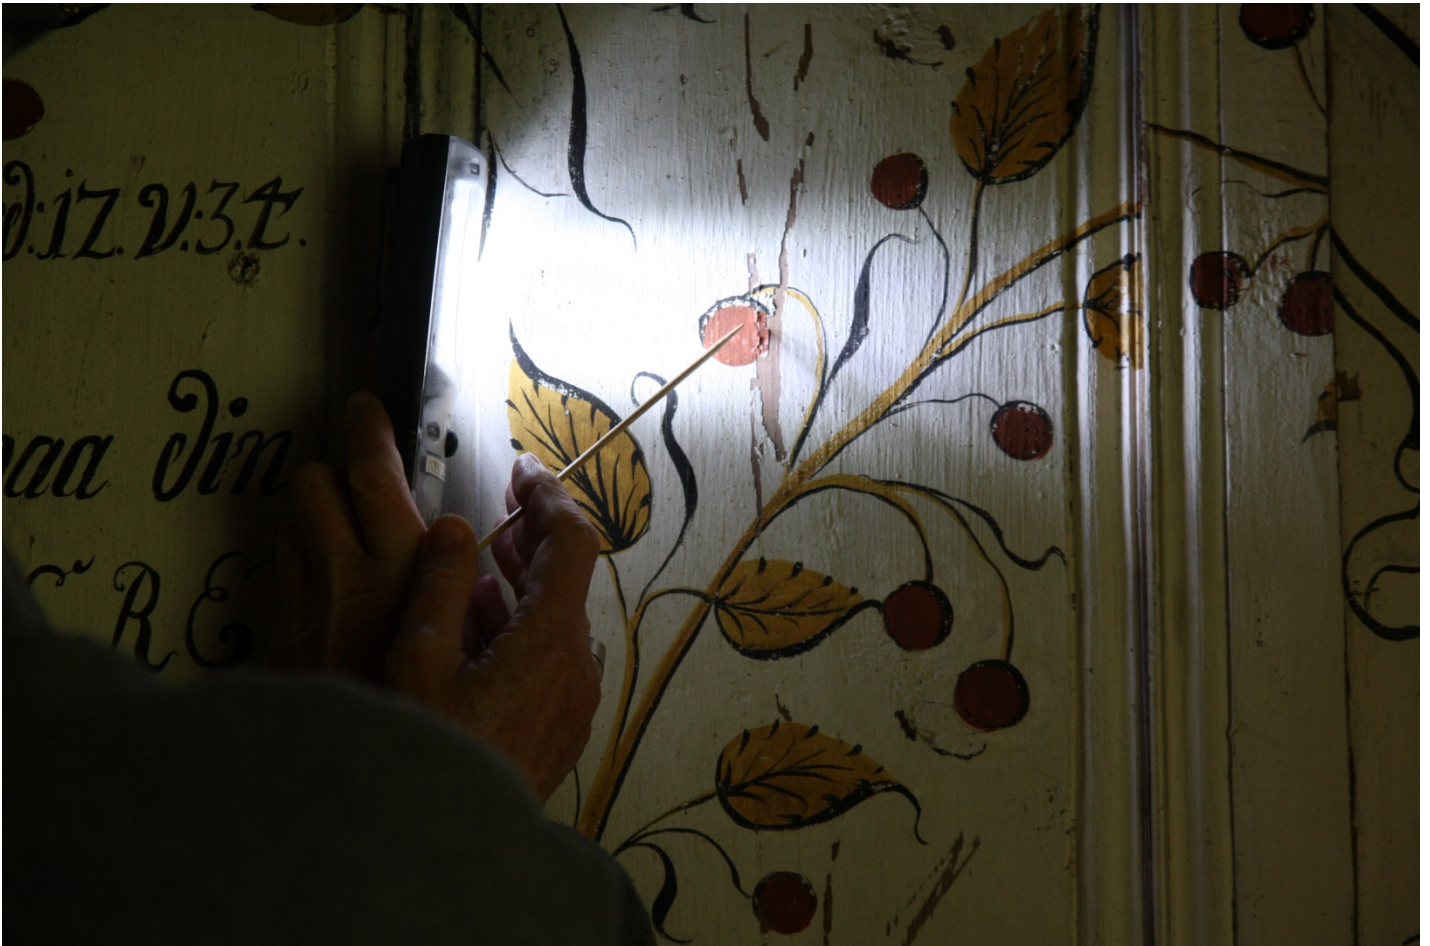
Inventaret og dekoren til kyrkja vart registrert og konsolideringsarbeid vart utført i 1994-1995, men skadane i krossarmane hadde utvikla seg sidan den gang og det var difor naudsynt å utføre arbeid på kyrkjedekoren i kraft av stavkyrkjeprogrammet.⁹ Det vart gjennomført konsolidering av limfargedekoren i kyrkja i 2004, 2005 og 2006. Arbeida er detaljert beskrive i rapportar frå arbeida utført dei enkelte åra.¹⁰

Dekor: Utbetring av limfargedekoren i kyrkja. Foto: Iver Schonhowd, Riksantikvaren
