RAPPORT

Ringebu stavkyrkje

- Dokumentasjon av stavkyrkjeprogrammet

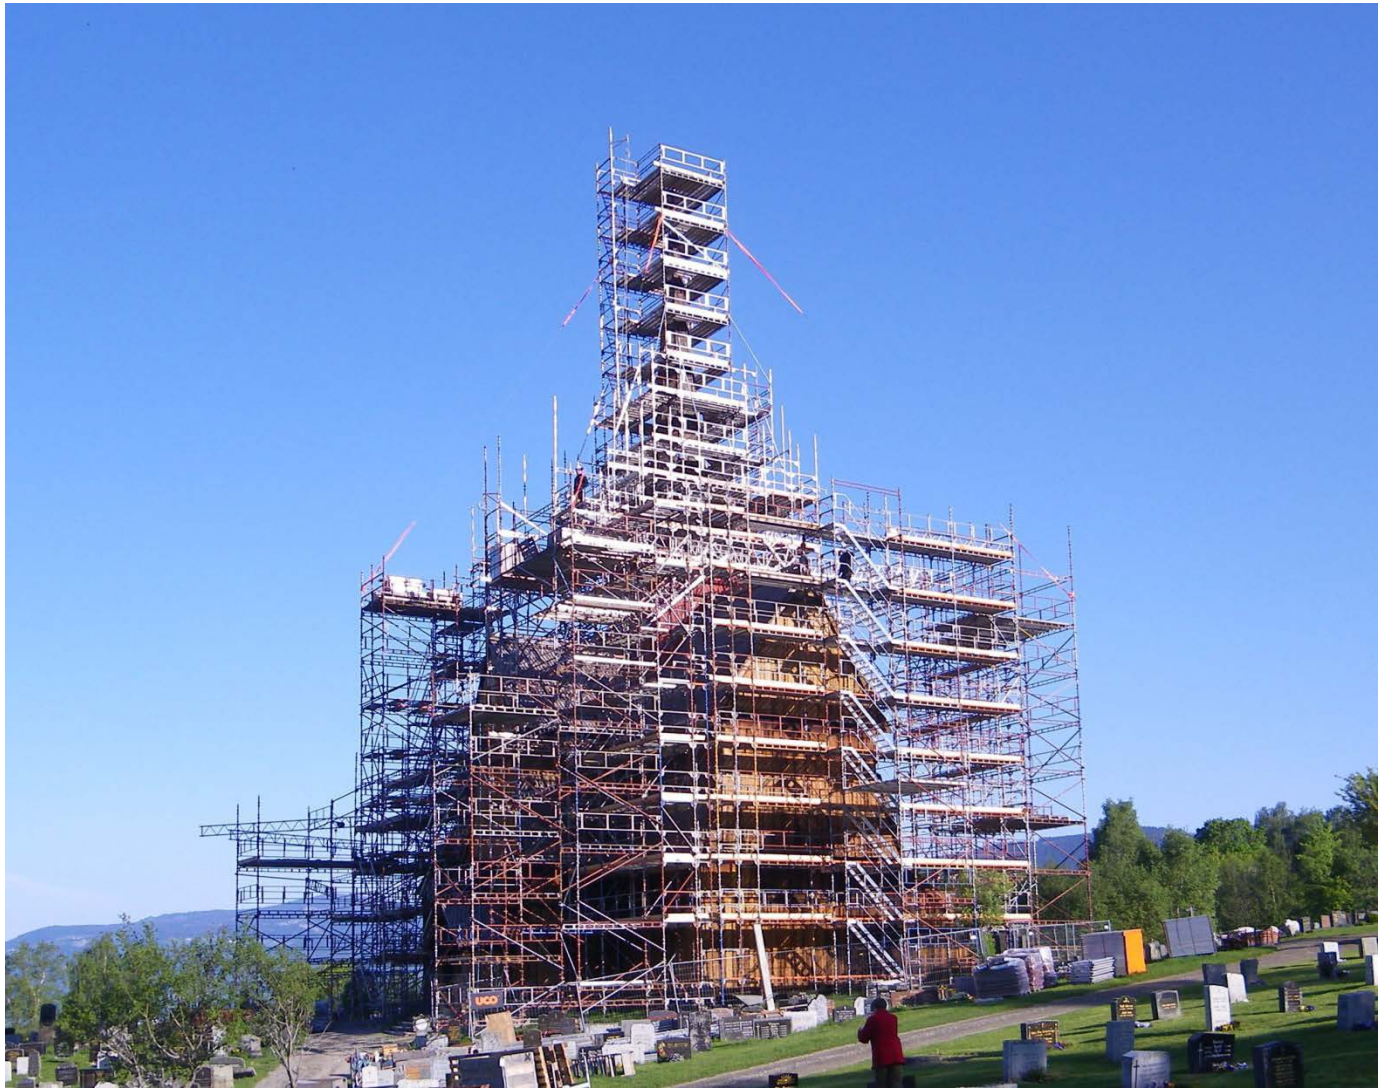
Takarbeid: Kyrkja slik ho stod under arbeidet med taket. Foto: Stokk og Stein AS, Riksantikvarens arkiv.

Ved synfaring vart det påvist mykje skader i spontekkinga på kyrkja. Det meste av skadane var røteskader som resultat av at den raude målinga på taket har byrja å flasse av og vatn dermed trengjer inn i spona. I ein del av spona hadde det byrja å vekse sopp og mose. Spiret og tårnet var sterkt prega av slitasje. Ein

del av spona på spiret kunne vare lenger, men det vart vurdert dit at ein burde skifte desse. Det var vedteke å skifte all spon på tårn og spir, samt fialar. På dei fleste takflater vart det bere skift enkelte spon. Unntaket var den sydvende takflata på våpenhuset, takflata på omgangen til skipet mot sydvest, samt den nordvestvende takflata på tverrskipet mot nord. Mønekammane på kyrkja vart retta opp og sett i stand. Jarnspira på fialane, samt spiret,

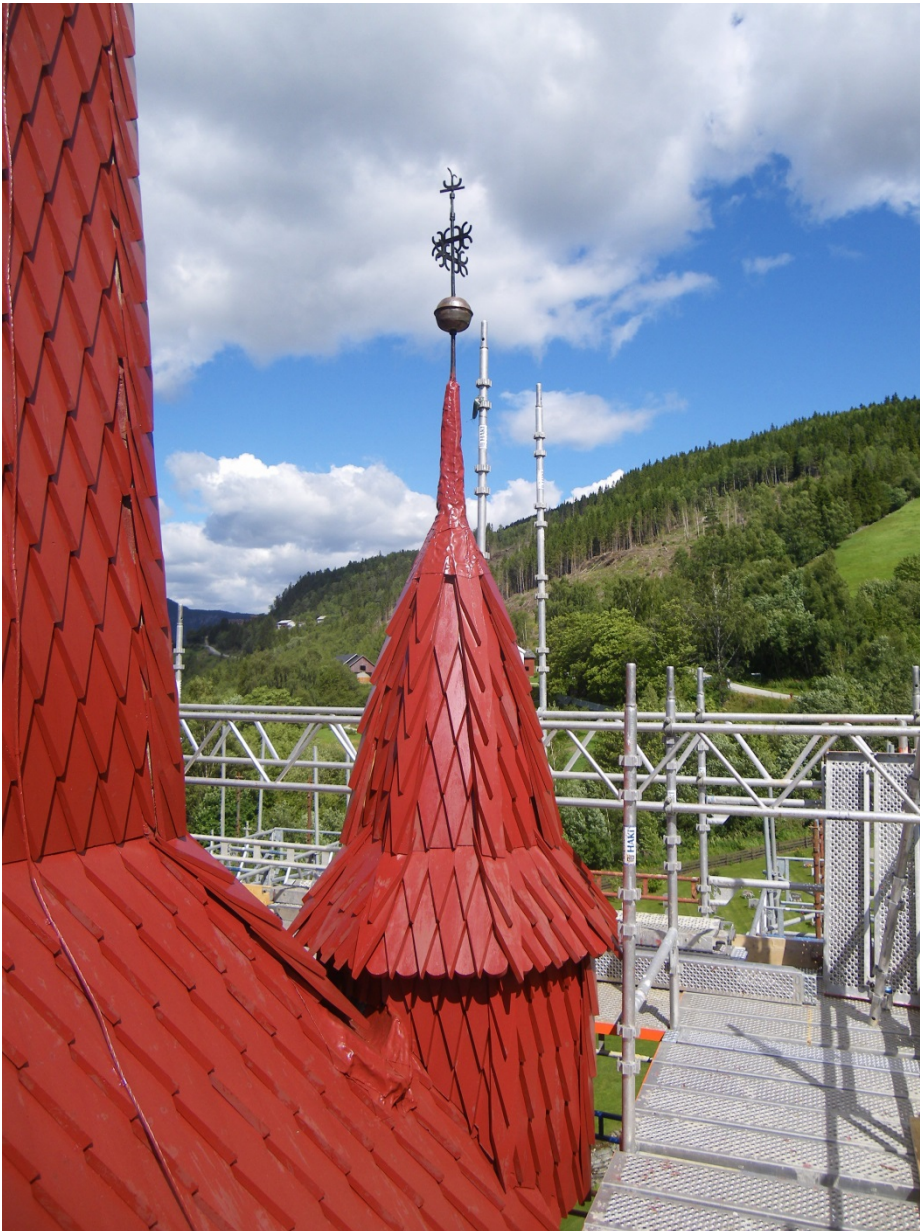
Fial: Ny spontekking og linoljemåling på spir og fialar. Foto: Stokk og Stein AS, Riksantikvarens arkiv.

vart sett i stand. I tillegg vart trespira i gavlane på kyrkja sett over og sett i stand eller bytt der dette var naudsynt.

Etter at ny spon var lagd vart tårn og spir behandla med raud linoljemåling, slik den tidlegare har vore, medan resten av kyrkja vart tjærebredd.

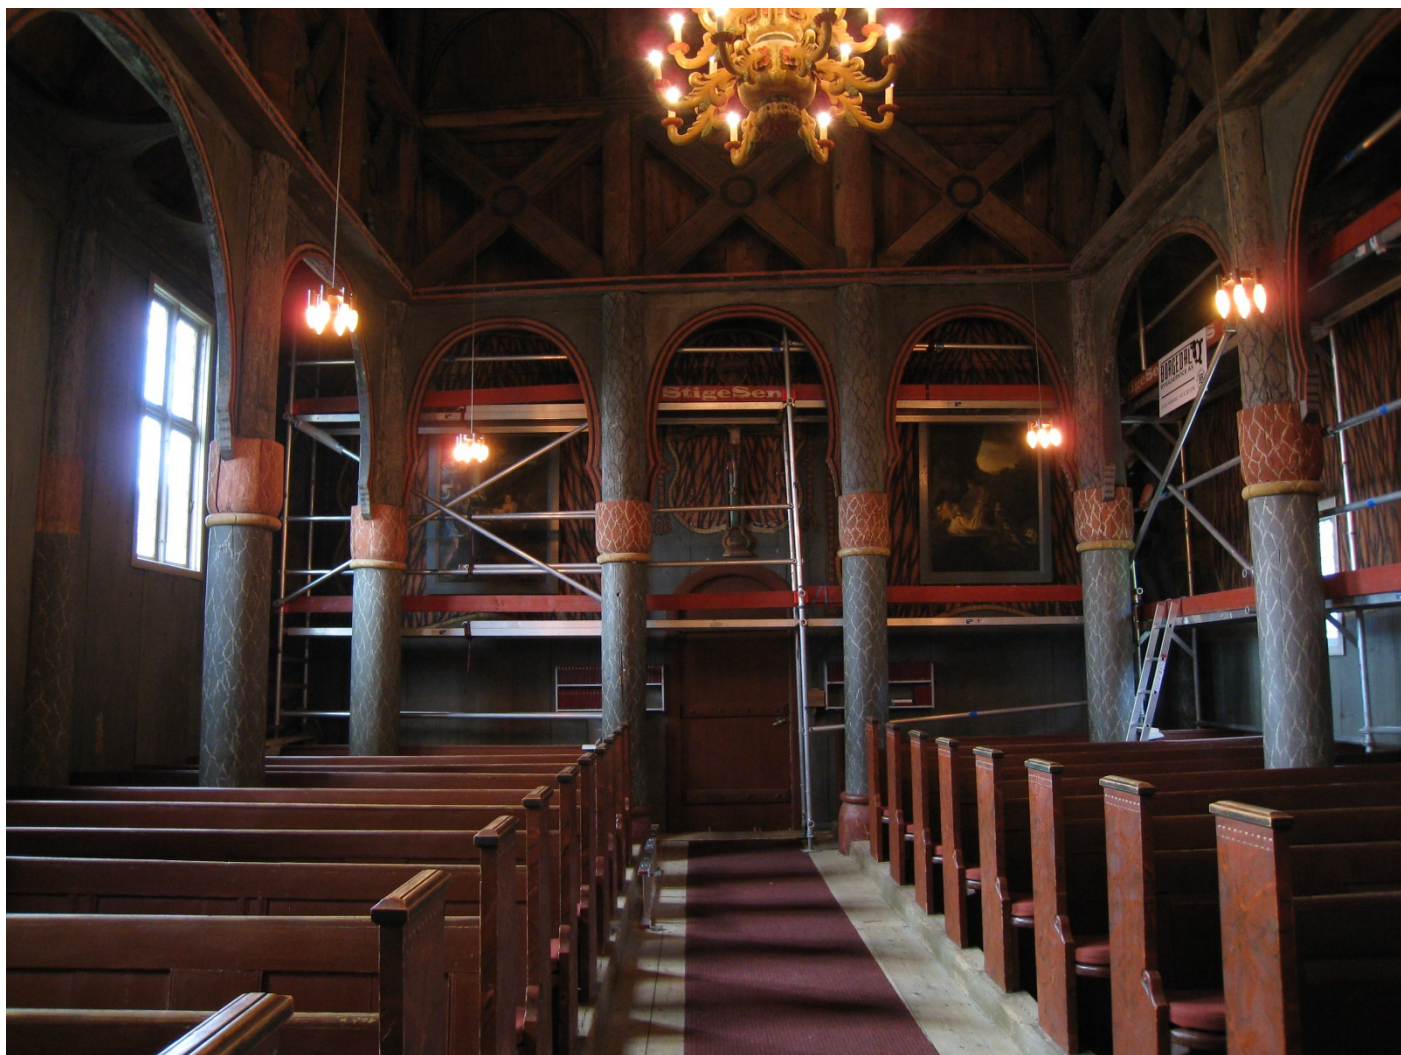
Skipet: Arbeidet med dekoren i kyrkja. Foto: Birger Lindstad, Riksantikvarens arkiv.

I samband med synfaringa i 2001 vart limfargedekoren i kyrkja vurdert og funne i dårleg stand, med behov for behandling. Difor vart det i 2010 sett i gang eit forprosjekt med tanke på behandling av limfargedekoren. Målet med forprosjektet var å kartleggje tilstanden og omfanget av tiltak som ville vere naudsynt for behandling av veggfast dekor i skip og kor og deretter utarbeide eit behandlingsforslag.² I skipet i kyrkja er det limfargedekor på vest- og nordvegg, medan det i koret berre er dekor på austveggen, men her var

dekoren utført i olje. Dekoren var i svært dårleg stand i både skip og kor. Med grunnlag i undersøkingane og forsøka gjennomført av forprosjektet vart behandling av limfargedekoren i skipet påbyrja i september 2010. Vest- og nordveggen i skipet er dekorert med limfargedekor som er ein rekonstruksjon etter mønster frå 1719 som vart utført i 1921 av målarer Ragnvald Einbu etter anbefaling frå Domenico Erdmann og arkitekt Jürgensen. Den dårlege tilstanden til limfargedekoren har si orsak i ein kombinasjon av den komplekse oppbygginga av dei ulike laga av måling, samt klimabelasting. All laus limfargedekor vart konsolidert i tillegg til at laus måling på innsida av stavane, samt

bogekne vart behandla. Vidare vart det fremja forslag om retusjering av limfargedekoren i skipet.³ Med bakgrunn i arbeidet som vart gjort i 2010 heldt arbeidet fram i 2011. Målet for behandlinga av veggmåleria i skipet i 2011 var å retusjere utfall i teppedekoren, samt fjerne laus måling og retusjere grå bakgrunnsfarge i oljemåling på vest- og nordvegg. I tillegg vart det vedteke å konsolidere laus limfargemåling på innsida av stavar og bogekne i skipet på best mogleg måte, med minimale inngrep eller tilføyingar. Med bakgrunn i behandlingsforslag for dekoren i koret, utvikla i 2010, vart arbeidet med konsolidering av denne delen av kyrkja sett i gang i 2013. Målet for behandlinga av veggdekoren på austveggen til koret var å konsolidere laus måling og retusjere utfall i dekoren på best mogleg måte, utan tilføyingar og med så små inngrep som mogleg. Også veggdekoren i koret er måla av Ragnvald Einbu i 1922. Det vart gjennomført ei analyse av dei ulike målingslaga som viste dei fire historiske lag ; eitt frå 1800-talet og eitt frå 1900-talet, samt to lag som kan stamme frå tida mellom 1630 og den kvite overmålinga frå 1800-talet.⁴

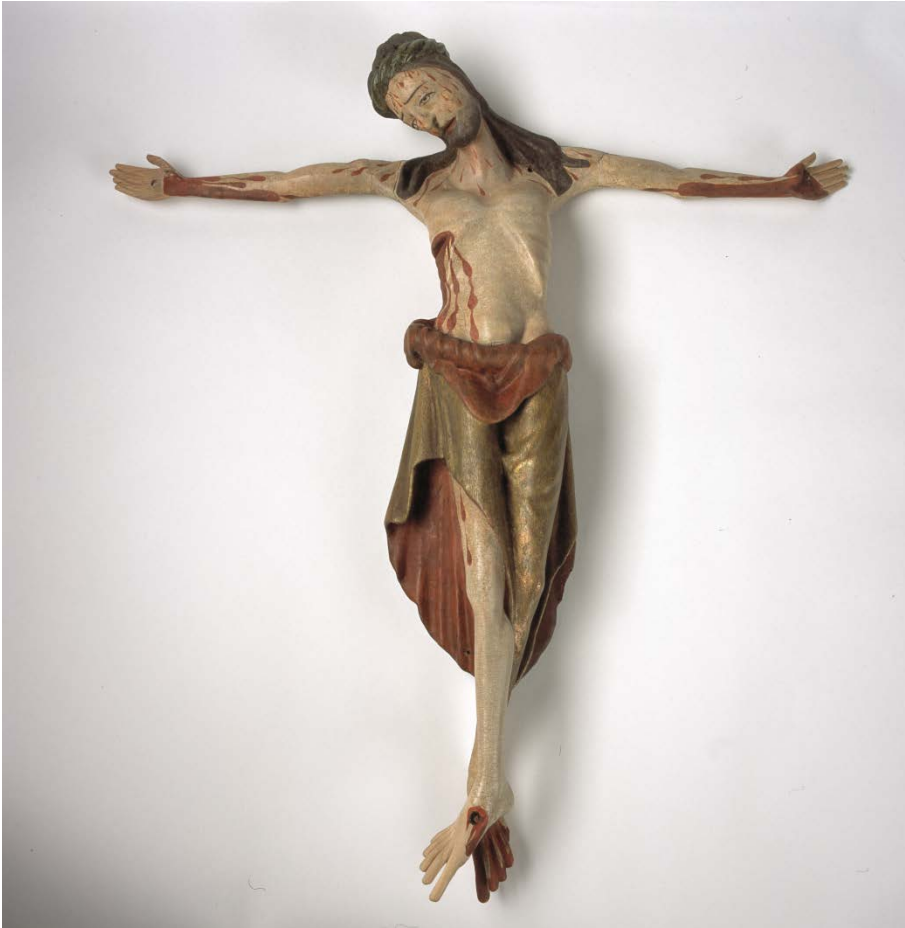
som var hensiktsmessig å ta inn til eit atelier for behandling. Ringebu stavkyrkje var ei av kyrkjene som vart vurdert ved denne rundreisa og dei to krusifiksa frå mellomalderen som heng i kyrkja vart vurdert. Då desse hadde vore i dårleg stand i lang tid vedtok Riksantikvaren i at dei skulle behandlast for å hindre vidare forfall.¹ Vedtaket vart teke med grunnlag i deira alder og deira unike kvalitetar som viktige norske kunsthistoriske arbeid. Begge krusifiksa er datert til tida omkring 1300. Det mindre av dei to, som heng over døra til våpenhuset i skipet, er truleg frå byrjinga av 1300 talet. Det største

Avdekkja: Det vesle krusifikset etter behandling. Foto: Birger Lindstad, Riksantikvarens arkiv.

krusifikset, heng på austveggen i skipet, og er datert til dei seinare åra av 1300-talet. Begge krusifiksa vart sendt til konserveringsatelier hjå NIKU. Grundige undersøkingar stadfesta at begge krusifiksa vart overmåla på 1700-talet. Etter ei nøye vurdert utgreiing vart det vedteke at dei to krusifiksa skulle behandlast ulikt. Det minste krusifikset vart avdekka då mellomaldermaleriet på skulpturen vart vurdert som den viktigaste og mest interessante i forhold til den seinare overmålinga. På det største krusifikset har ein derimot bevart overmålinga frå 1700-talet då dette er eit godt

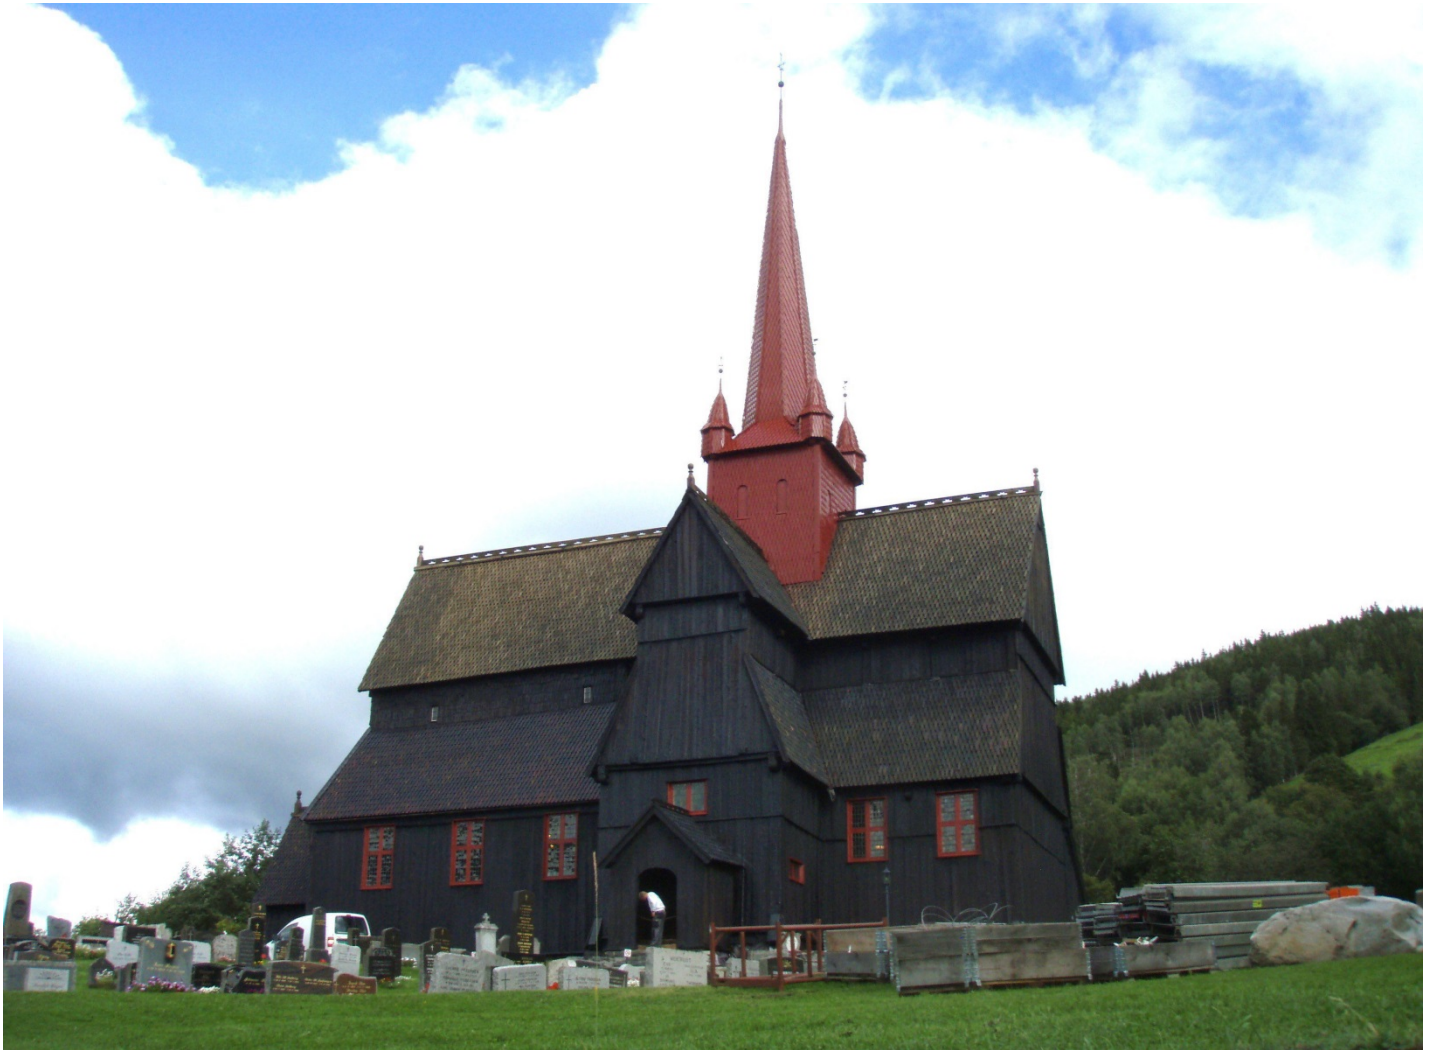
Tjærebreidd: Kyrkja med ny spontekking og tjære . Foto: Birger Lindstad, Riksantikvarens arkiv.
