Kaupanger stavkyrkje - Dokumentasjon av stavkyrkjeprogrammet

Dokumentasjon av
stavkyrkjeprogrammet

Stavkyrkjeprogrammet 2001-2015

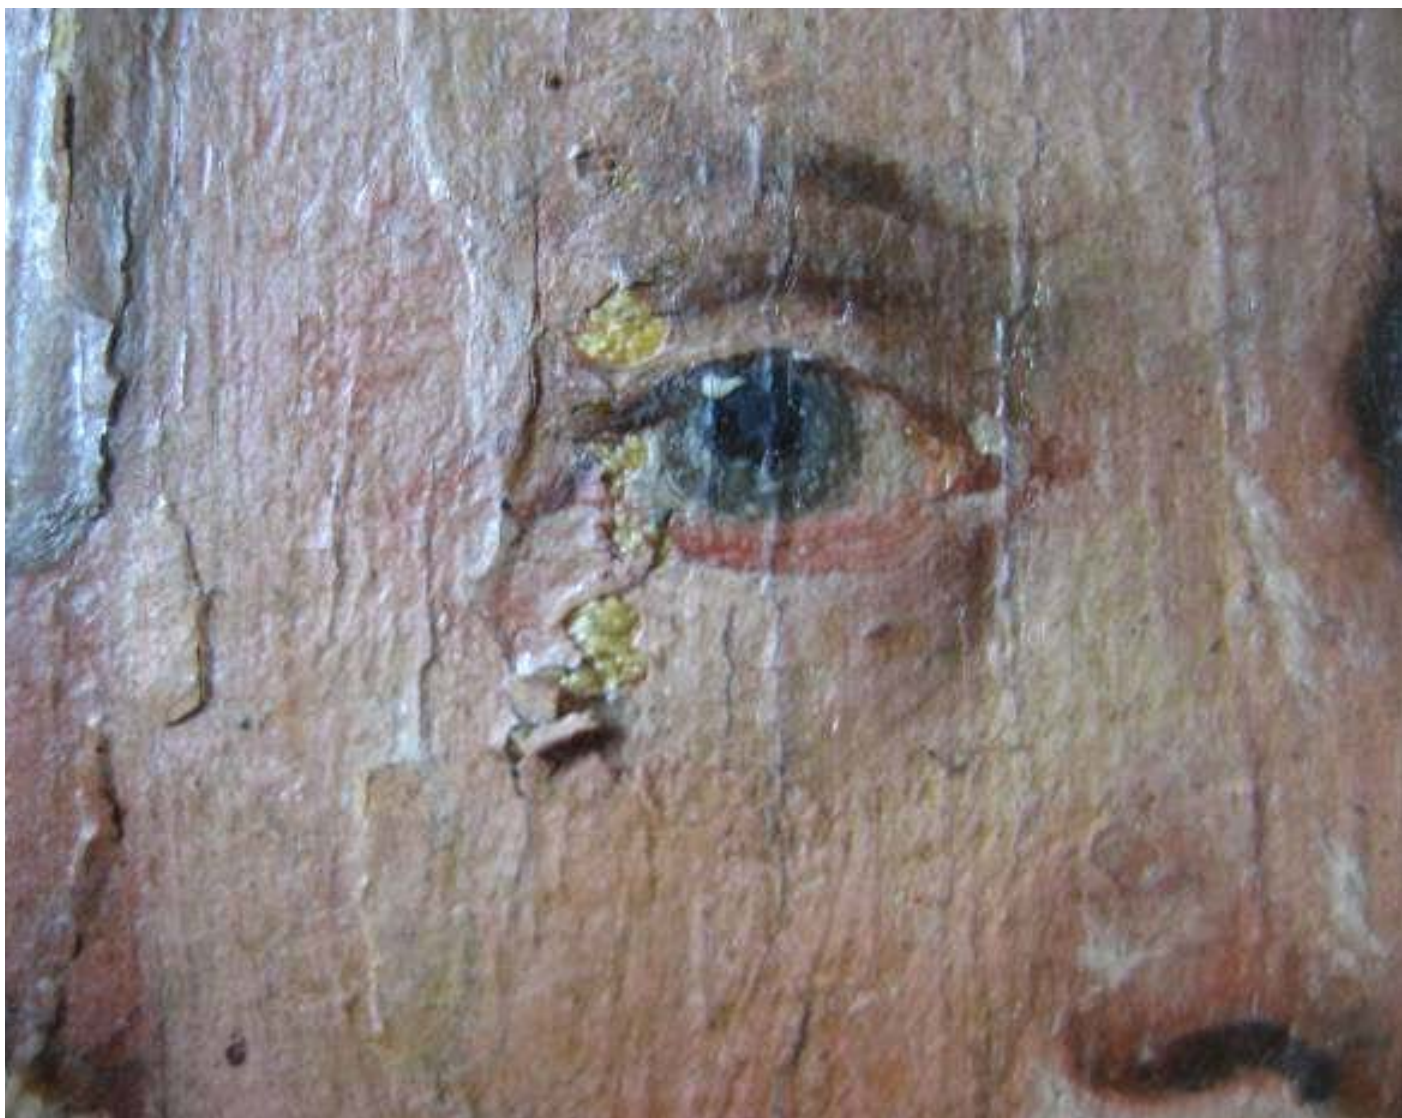
Skadar i samband med tidlegare kitting: Detalj frå Gjødeepitafet. Foto: Birger Lindstad, Riksantikvarens arkiv.

dette vart både Gjødeepitafet frå 1634 og epitafet over Willumsen og hans familie reinsa, konsolidert og retusjert. Det omfattande arbeidet med istandsetjinga av kyrkjekunsten kan studerast i detalj i dei respektive rapportane som fylgjer arbeida.²

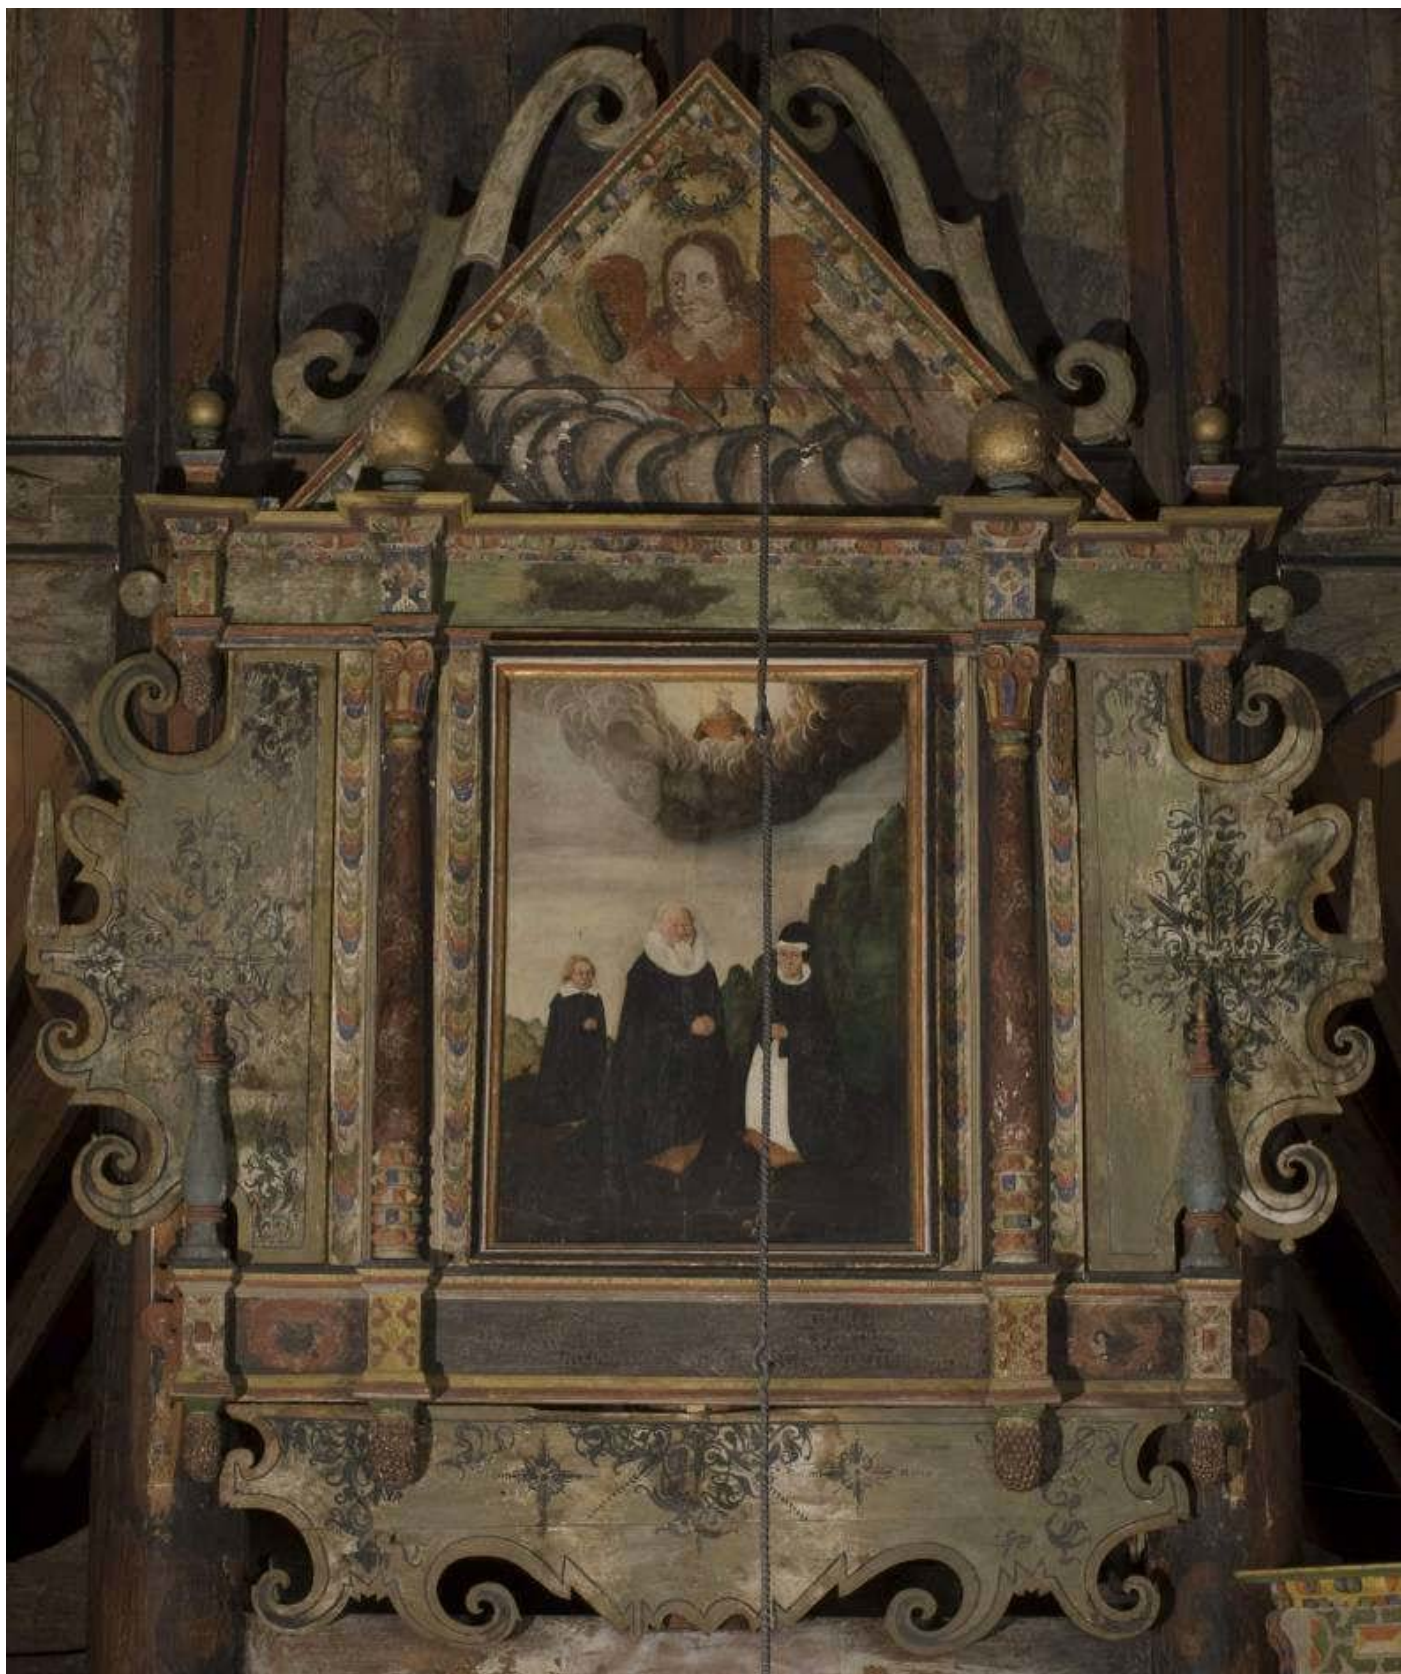
Gjodeepitafet: Det store epitafet før behandling. Foto: Birger Lindstad, Riksantikvarens arkiv.
