SLUTTDOKUMENTASJON FOR

Vesle steinhall: istandsetting av ruin

Bergenhus festning

2014-2016

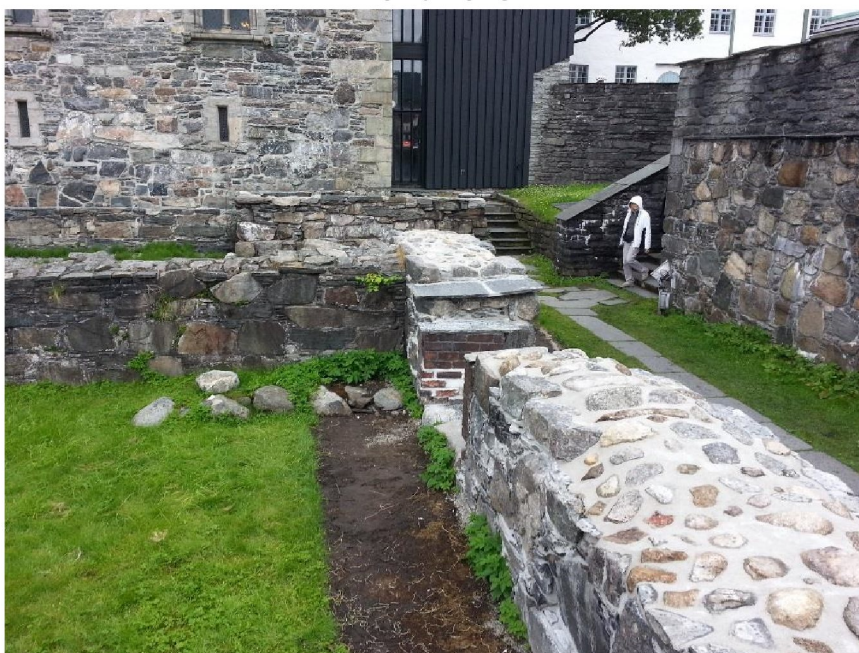
Vesle Steinhall, sørmuren etter utbedring

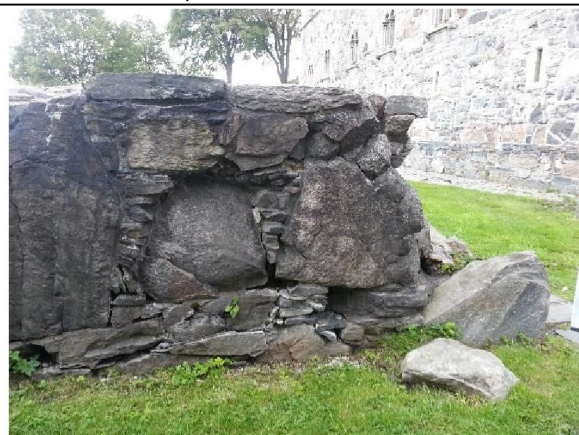
Sørside av mur, østre del mot Håkonshallen

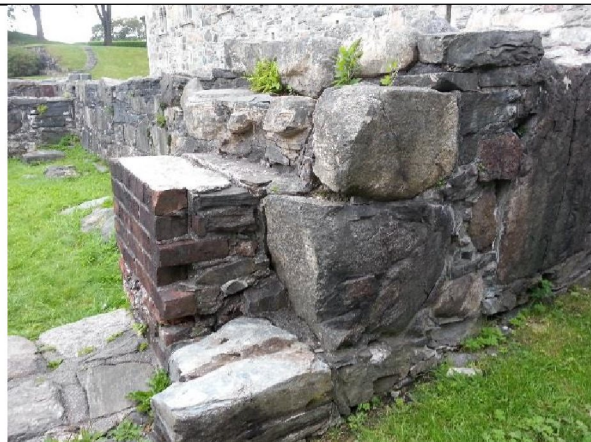
Sørside av mur med inngang inn til rom 1

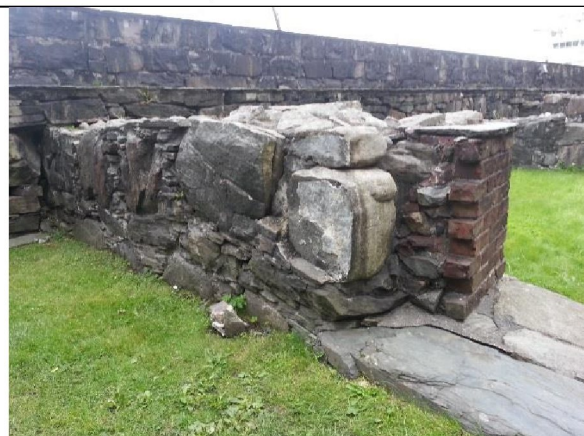
Sørside av mur, vestre del mot Vågen

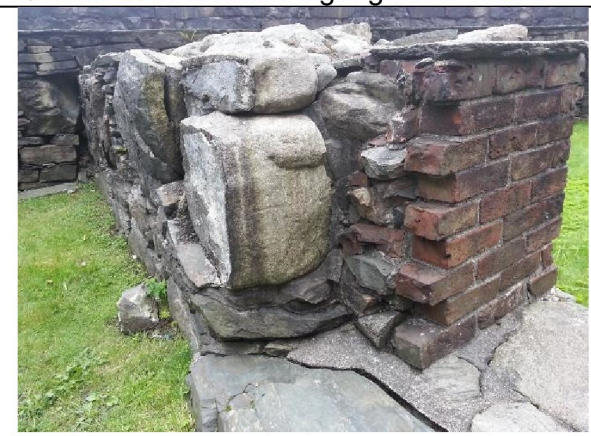
Sørside av mur med rekonstruert teglvange, på vestsiden av åpning inn til rom 1. Til venstre demontert, tidligere limt stein

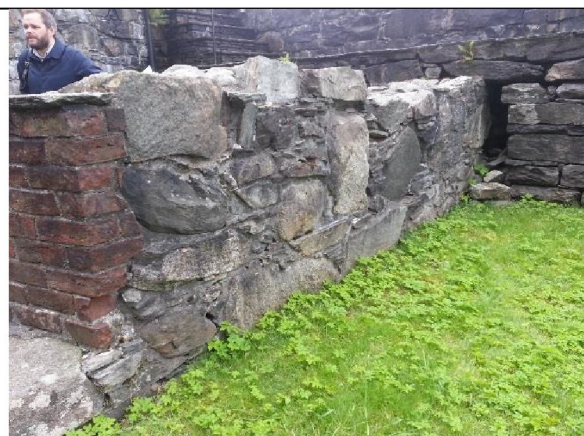
Nordsiden av sørmuren, vestre del mot Vågen

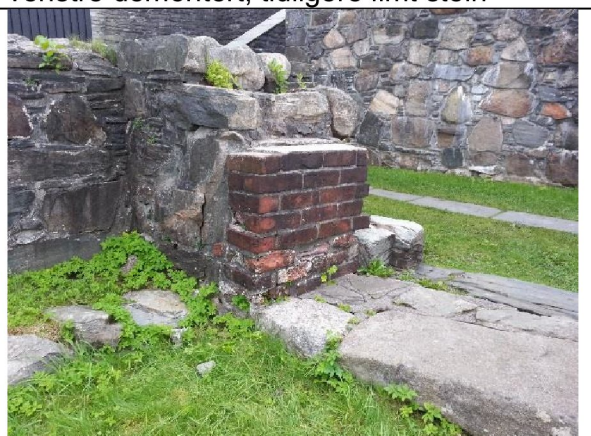
Teglvange i døråpning til rom 1: Tre skift med rester av middelaldertegl, nederst i den rekonstruerte teglvangen på østsiden av døråpningen inn til rom 1, var i kritisk dårlig stand med utfalne fuger og betydelige frostskafer i flere stener. Årsakene til skadene og fuktansamlingen i de nederste middelalderskiftene ble vurdert som sammensatte: Teglvangen har overdekning med hardangerhelle med kort utspring. Avrenning og drypp fra hellen – samt slagregn - samlet seg i nederste del av teglvangen. De nederste skiftene er også ekstra utsatt på grunn av periodevis snøansamling om vinteren. I tillegg er den øverste delen av vangen rekonstruert med nyere, relativt hardbrent tegl, antagelig av typen «rådhustegl» (brukt i Oslo Rådhus) og (i likhet med middelalderskiftene), fuget med sementmørtel. Fugene sto godt i øverste del av teglvangen og de harde overflatene i øverste del av teglvangen, antas å øke belastningen på de nederste skiftene som har sugd opp størstedelen av fukten. Den steinmurte dørterskelen inn til rom 1 var også fuget i sement, noe som har skapt dårlig avrenning, ikke minst ved snø-ansamling. I tillegg har det sprutet opp på de nederste skiftene ved kraftig

Døråpning med østre del av sørmuren sett fra NV. De nederste skiftene i teglvangen består av originale middelaldertegl som kan være det eldste eksempelet på bruk av tegl i Bergen

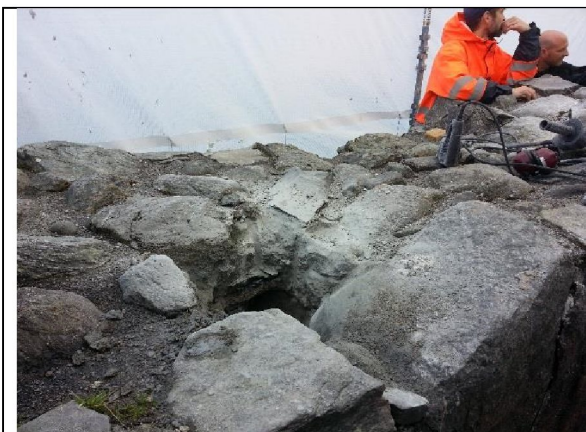
Murkronen i sement over middelaldermuren var tykkere enn antatt og svært krevende å fjerne

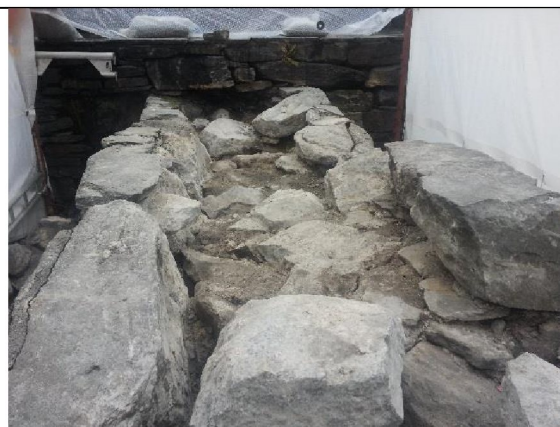
Øverste del av murkrone fjernet i mur mot vest. Steinene ytterst i murskallet lot man stå for at ikke ruinen skulle bli destabilisert før arbeidet kunne starte opp

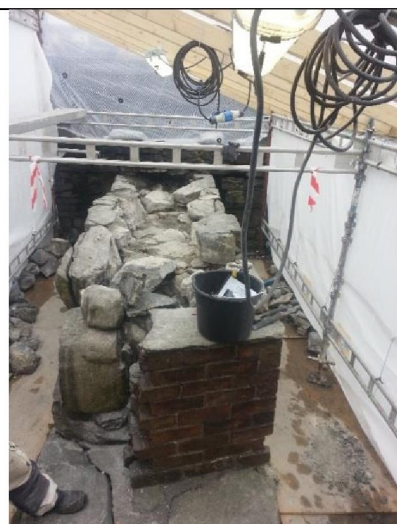
Oversikt, mur mot vest etter fjerning av sementlag i murkrone. Til venstre: Steiner som ble tatt ut av murkronen ble ivarettatt og gjenbrukt

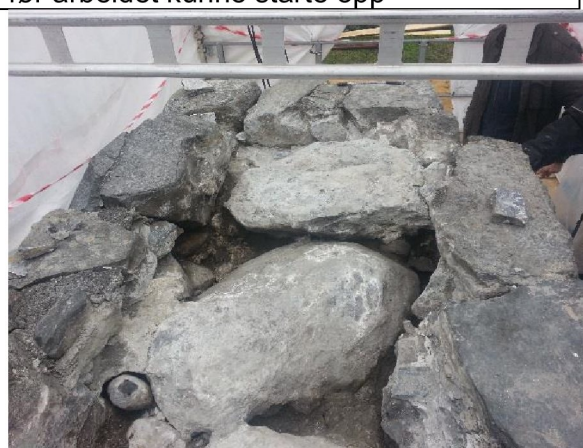
Østre del av mur etter at murkrone i sement var fjernet. I denne delen var det en rekke store steiner som var lagt inn i toppen av kistemuren

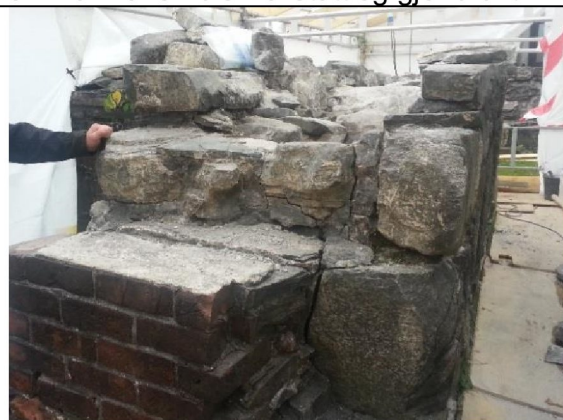
Østre del av muren med murvange inn til rom 1 etter at sementkrone og hellere over de laveste punktene er fjernet

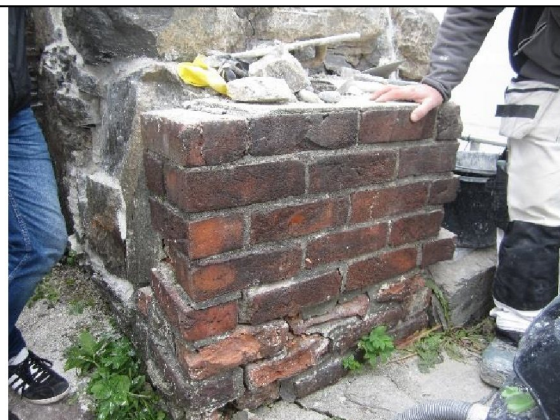
Teglvange med bunnskiift i middelaldertegl

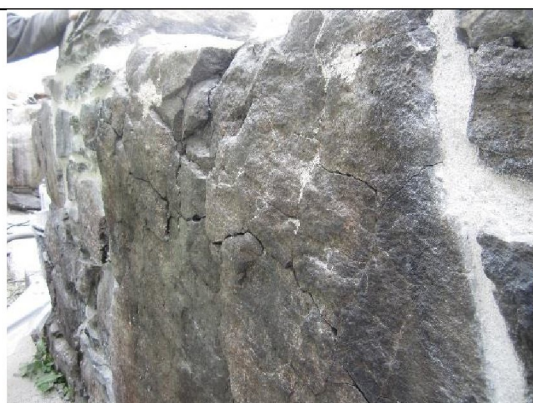
Brannskadd, oppsprukket stein på sydsiden av sørmuren, østre del. Det ble besluttet å forsegle sprekken med tyntflytende kalkmørtel

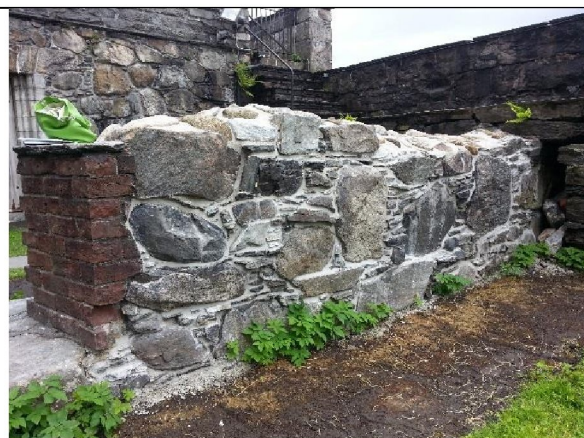
Sørsmuren, vestre del, sett fra innsiden (fra NØ) av rom 1

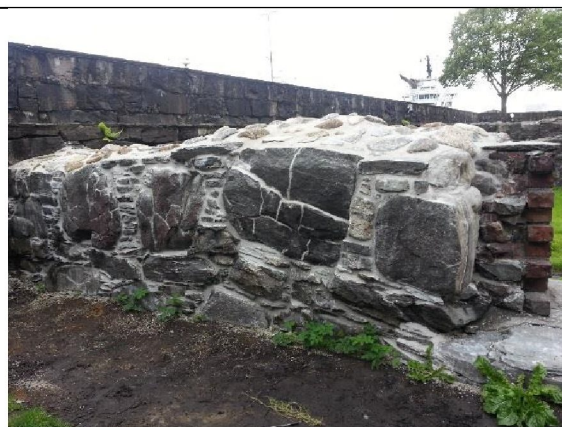
Sørsmuren, vestre del sett fra utsiden (fra SØ). Stein limt med epoxylim lengst til høyre

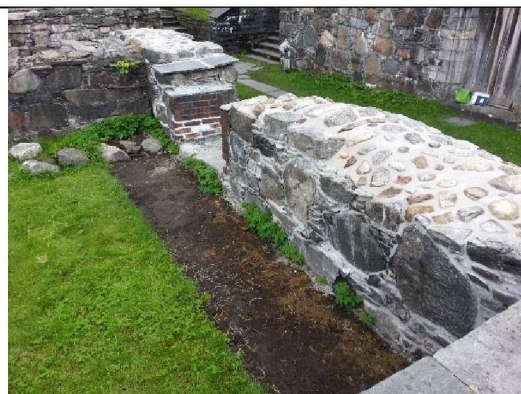
Sørsmuren sett fra vest etter fullføring 2015

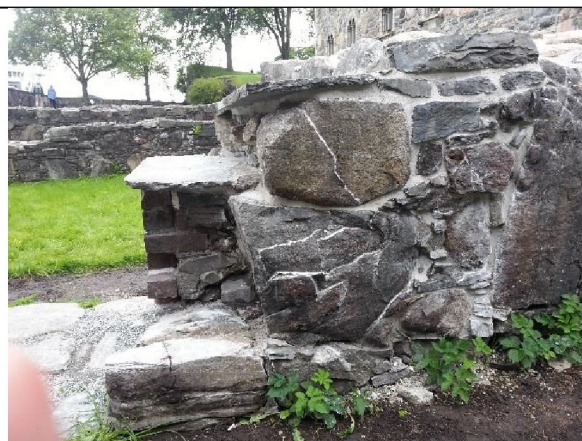
Døråpning til rom 1 og murvange mot øst sett fra S

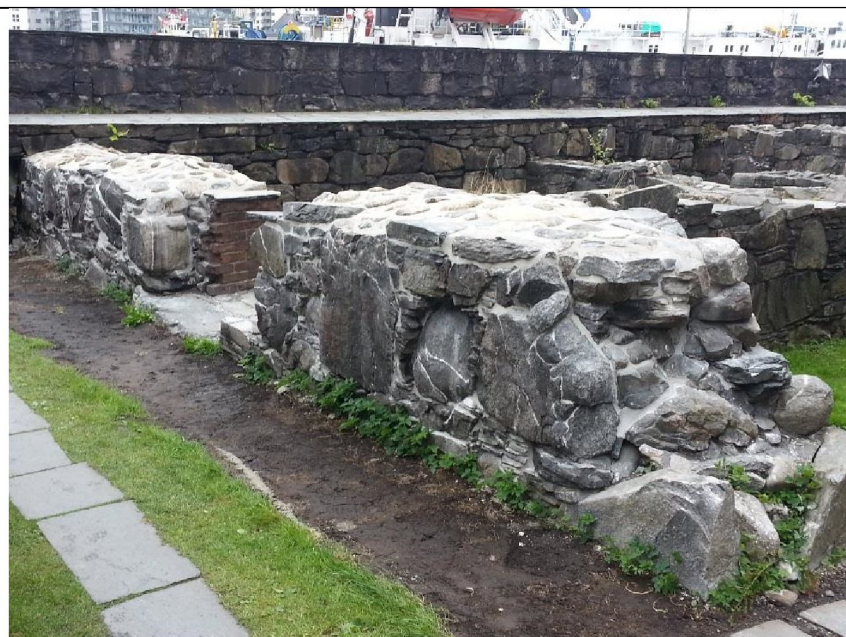
Østre del av sørmuren sett fra SØ med ny murkrone som gir god avrenning. Avslutningen av muren inn mot Håkonshallen ble ikke ferdig utbedret i 2015

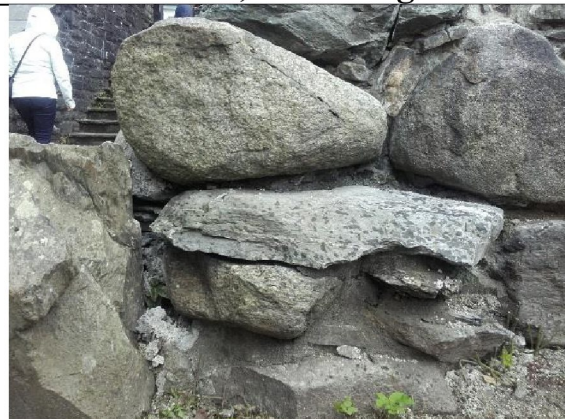
Nordsiden av murvange (sørmuren) nærmest Håkonshallen etter at sementmørtel var krasset ut. For dokumentasjon av sørsiden før tiltak: se bilde over

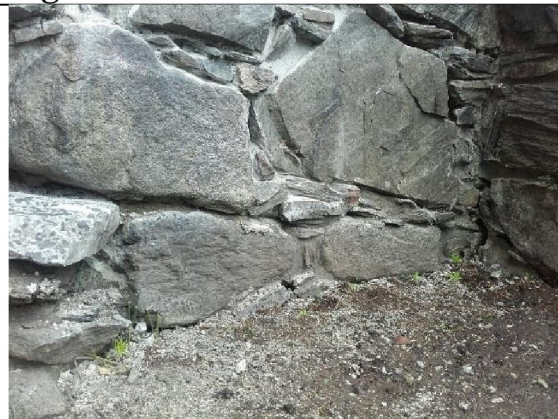
Nordsiden av murvange (sørmuren), parti innerst mot langmur som går parallelt med Håkonshallen, utkrasset og før refuging
