HVORLEDES SIKRE OG FORVALTE NORSKE KIRKEBYGNINGER I FREMTIDENS KLIMA.

NORE STAVKIRKE

Tittel Hvorledes sikre og forvalte norske kirkebygninger i fremtidens klima. DELPROSJEKT, NORE STAVKIRKE	Rapporttype/nummer NIKU Oppdragsrapport 68/2016	Publiseringsdato 25.april 2016
	Prosjektnummer 1020461	Oppdragstidspunkt 2015
	Forsidebilde Nore stavkirke sett fra sørvest, juni 2015. Foto. NIKU	
Forfatter(e) Tone M. Olstad & Annika Haugen	Sider 28	Tilgjengelighet Begrenset
	Avdeling Bygning og Konservering

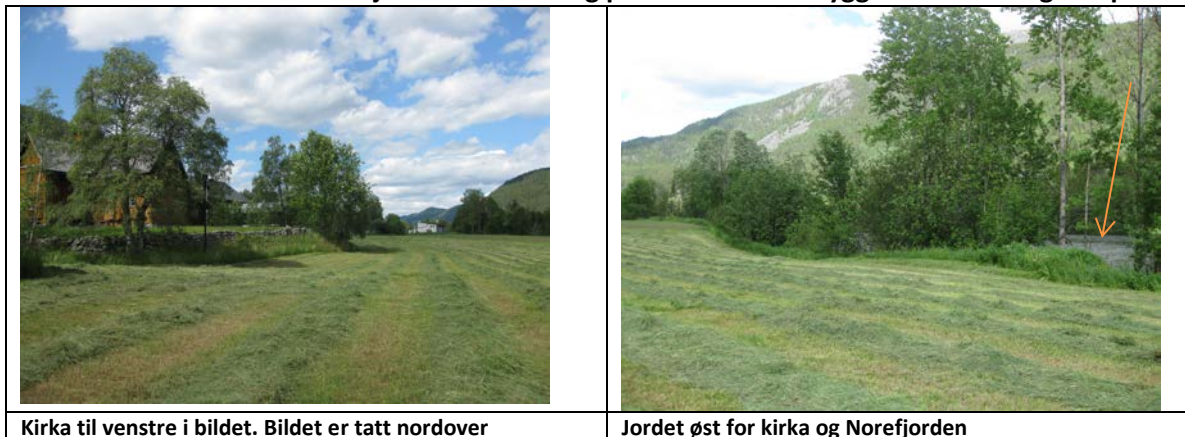
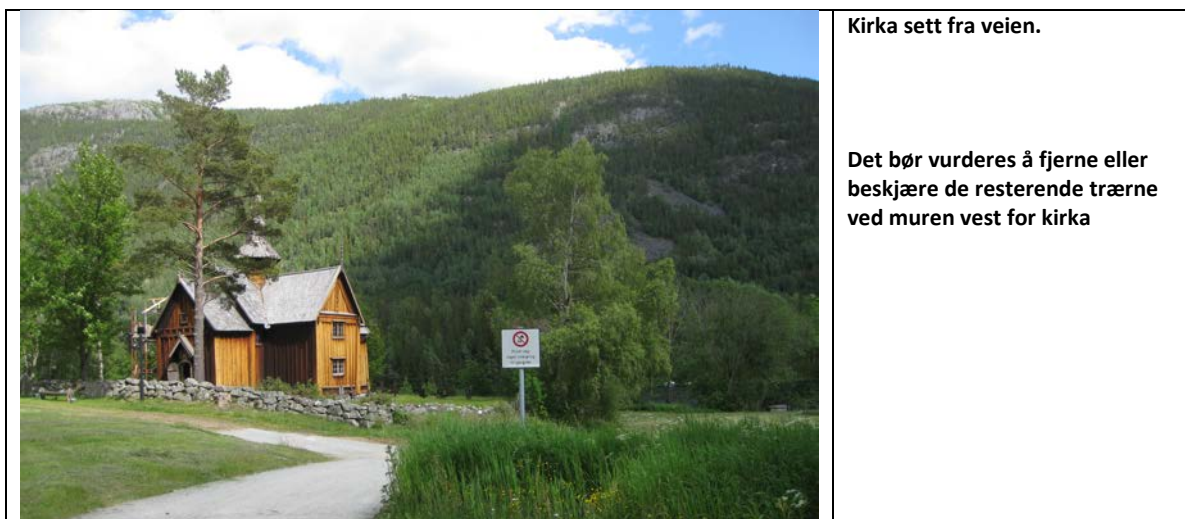
Norefjorden er regulert, men det er ikke funnet noe som tilsier økt risiko for Stavkirken.³
