HVORLEDES SIKRE OG FORVALTE NORSKE KIRKEBYGNINGER I FREMTIDENS KLIMA

A 144 REINLI STAVKIRKE

Tittel HVORLEDES SIKRE OG FORVALTE NORSKE KIRKEBYGNINGER I FREMTIDENS KLIMA A 144 REINLI STAVKIRKE	Rapporttype/nummer NIKU Oppdragsrapport 126/2016	Publiseringsdato 03.03.2017
	Prosjektnummer 1020854	Oppdragstidspunkt 2016
	Forsidebilde Reinli stavkirke. Foto: NIKU	
Forfatter(e) Tone Marie Olstad, Fredrik Berg	Sider 28	Tilgjengelighet Åpen
	Avdeling Konservering

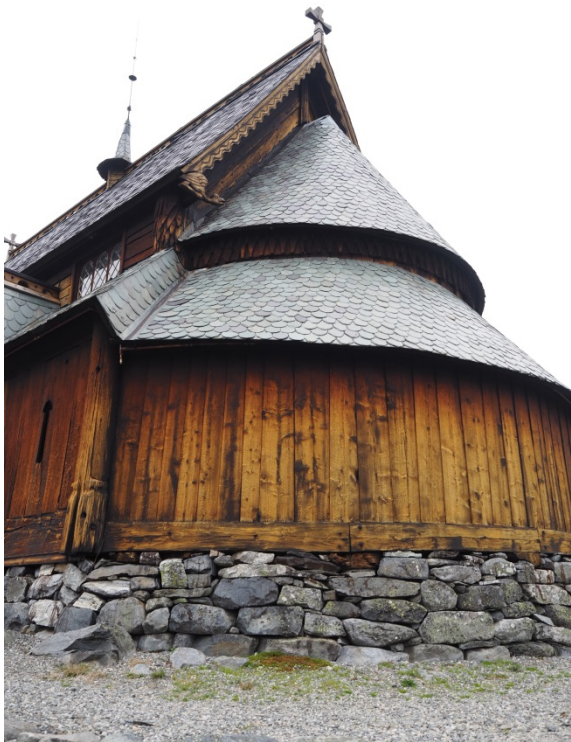
Søndre side av apsiden. Tydelig slitt av vær og vind.
